Wertgutachten

Ihr Auftrag vom	05.03.2025 durch Raiffeisen-Impuls Fuhrparkmanagement GmbH & Co. KG
Besichtigungsort	36272 Niederaula, Industriestraße 11
Besichtigungsdatum	07.03.2025
Referenznummern	0002050792

Fahrzeugident.-Nr.	VF7VEEHS7MZ029405		
Fahrzeugart	PKW - Bus	Farbton / Lackart	Schwarz / Metallic
Hersteller	Citroen	Nächste HU	06/2026
Typ / Verkaufsbez.	Spacetourer 2.0 Blue-HDI Feel	Laufleistung abgelesen	179.471 km
Erstzulassung	14.05.2021	Emissionsklasse	keine Angabe
Getriebe / Gänge	Automatik / 8	Sitzplätze / Türen	5 / 5
Achsen / angetrieben	2 / 1	Anzahl Besitzer	keine Angabe
Motorart	Reihenmotor / Diesel	Hubraum / Nennleistung	1.997 ccm / 106 KW
Antriebsart	Frontantrieb

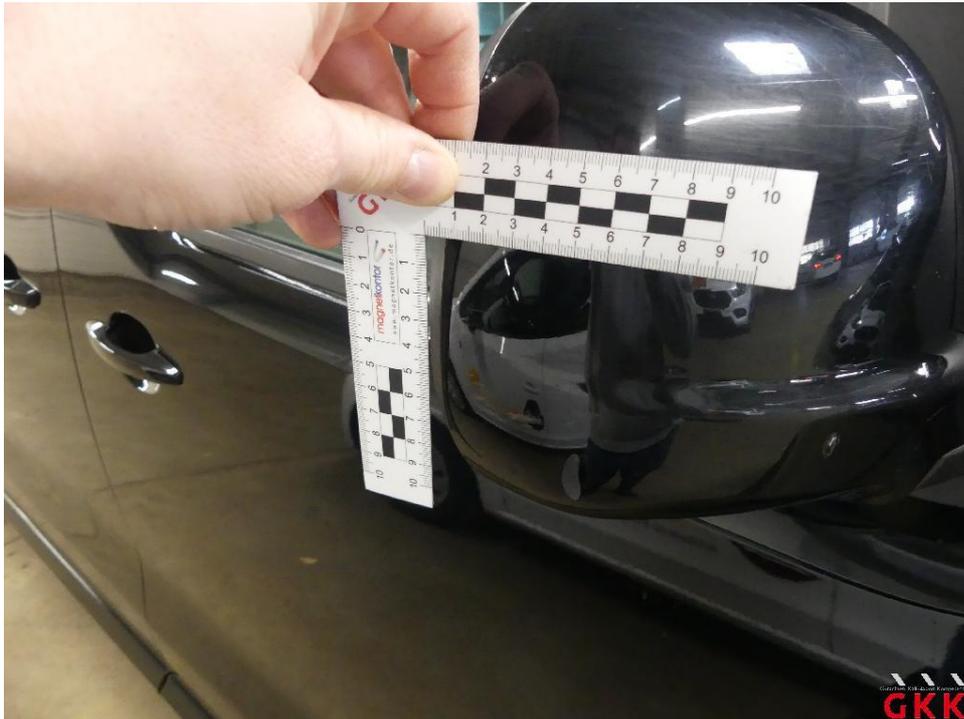
Bild 15 Spiegelgehäuse rechts, Kappe -lackiert-, verkratzt, lackieren

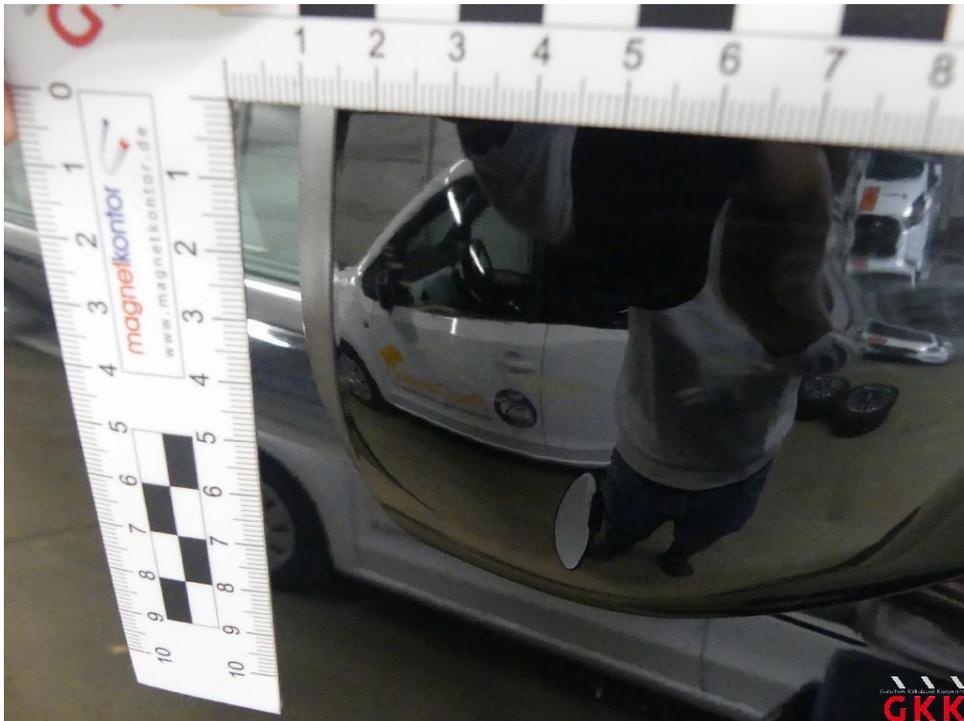
Bild 16 Spiegelgehäuse rechts, Kappe -lackiert-, verkratzt, lackieren

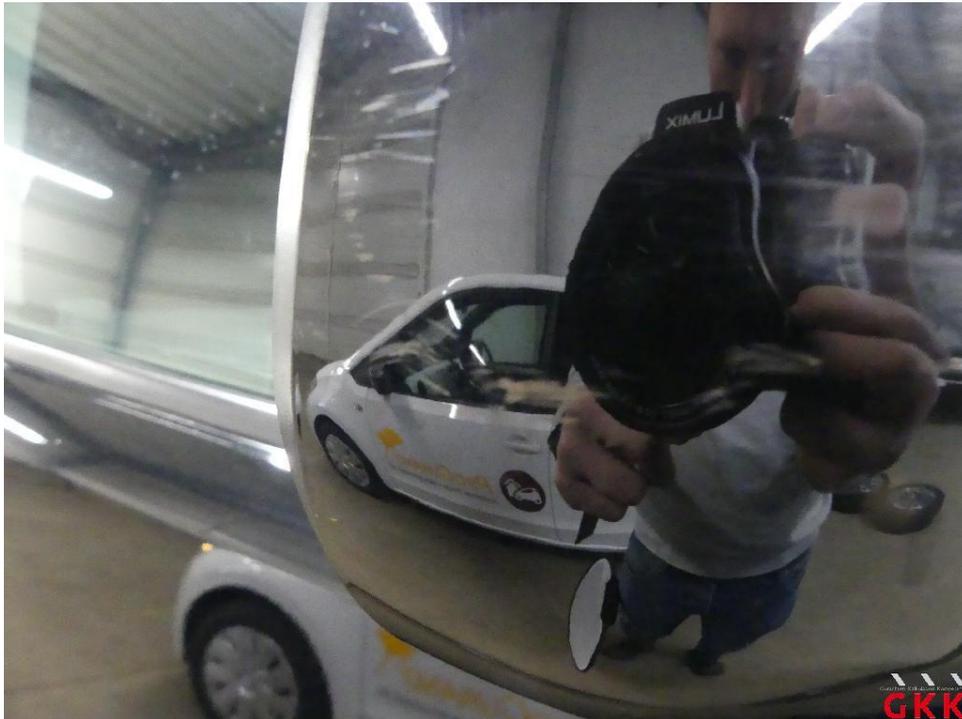
Bild 17 Spiegelgehäuse rechts, Kappe -lackiert-, verkratzt, lackieren

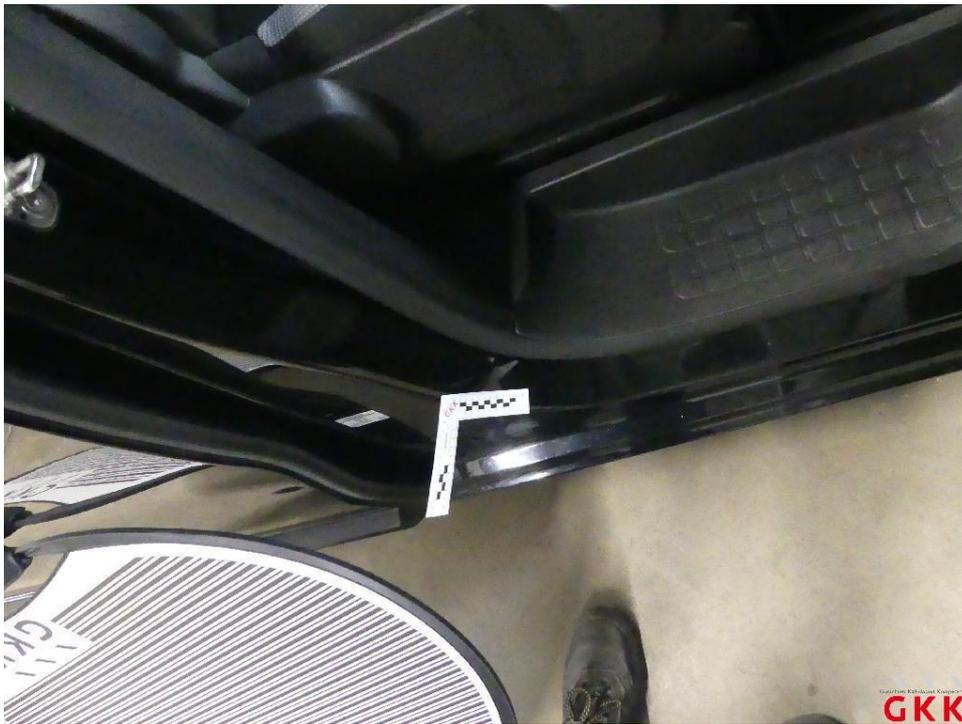
Bild 18 Tür vorne rechts, Einstieg, verkratzt, Smartrepair

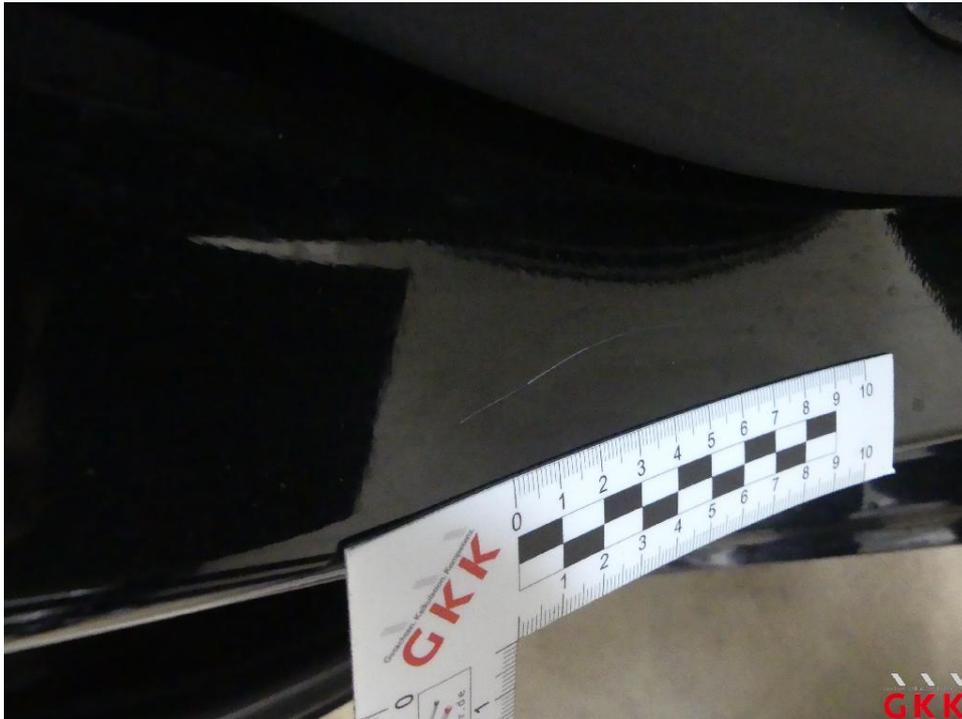
Bild 19 Tür vorne rechts, Einstieg, verkratzt, Smartrepair

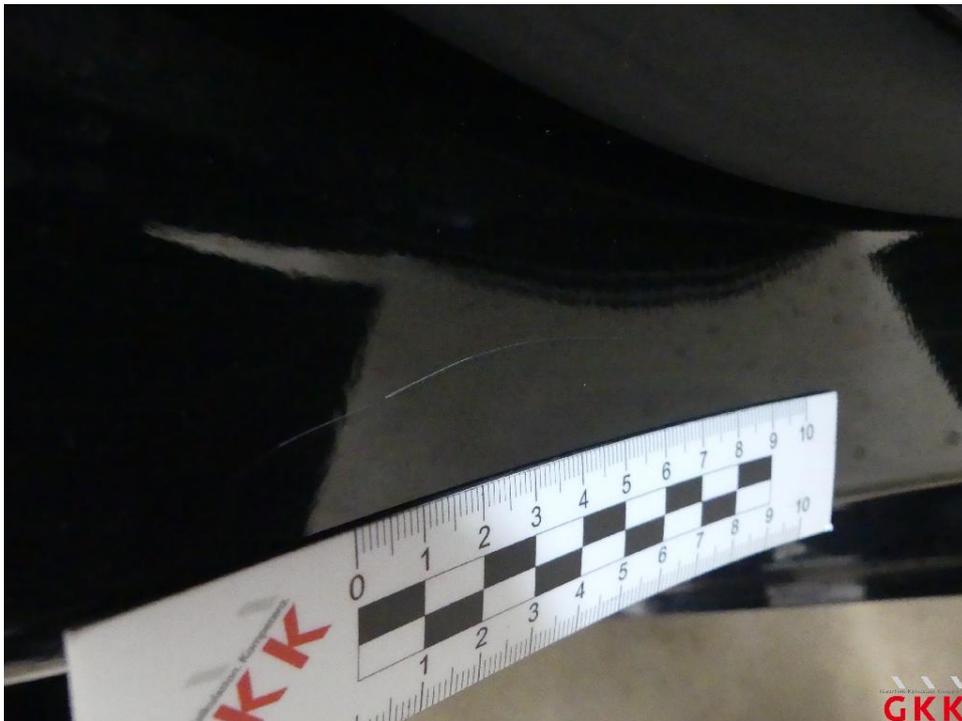
Bild 20 Tür vorne rechts, Einstieg, verkratzt, Smartrepair

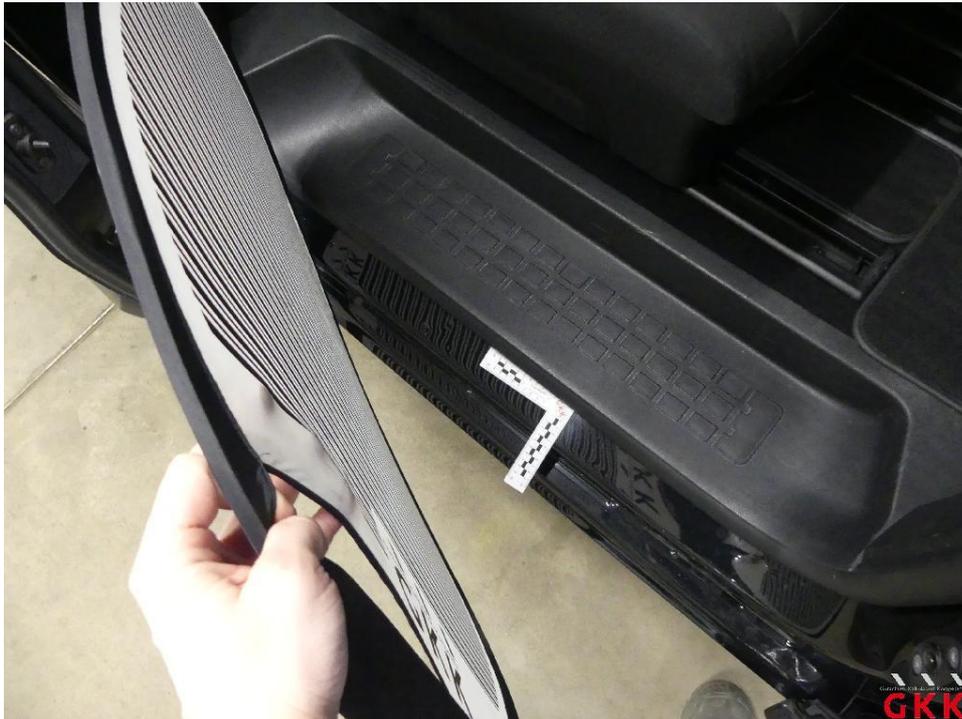
Bild 21 Schiebetür rechts, Einstieg, beschädigt, Smartrepair

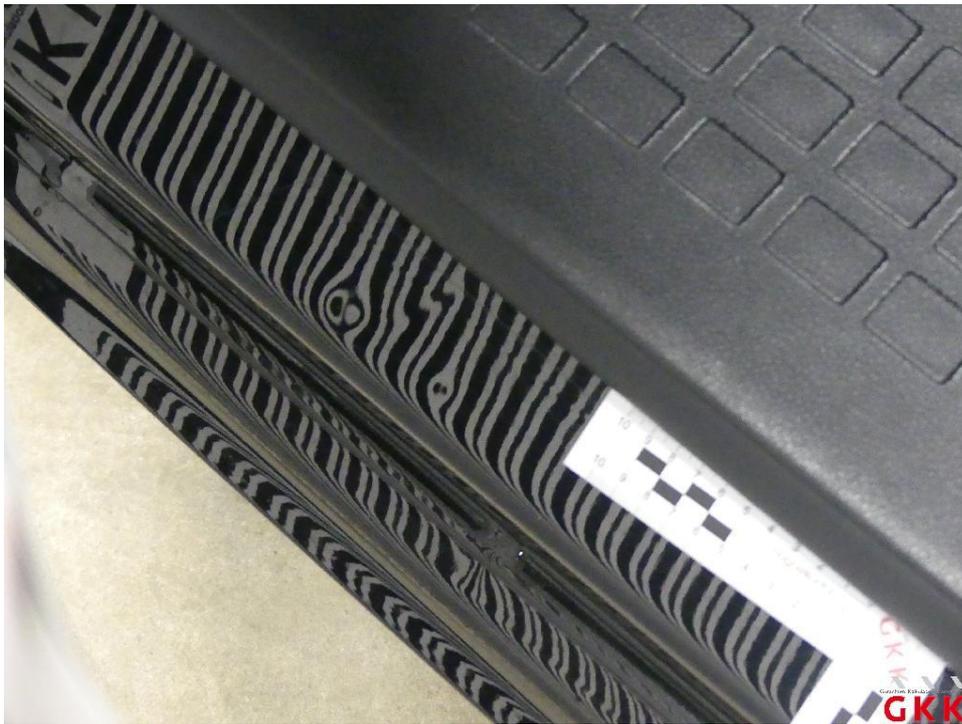
Bild 22 Schiebetür rechts, Einstieg, beschädigt, Smartrepair

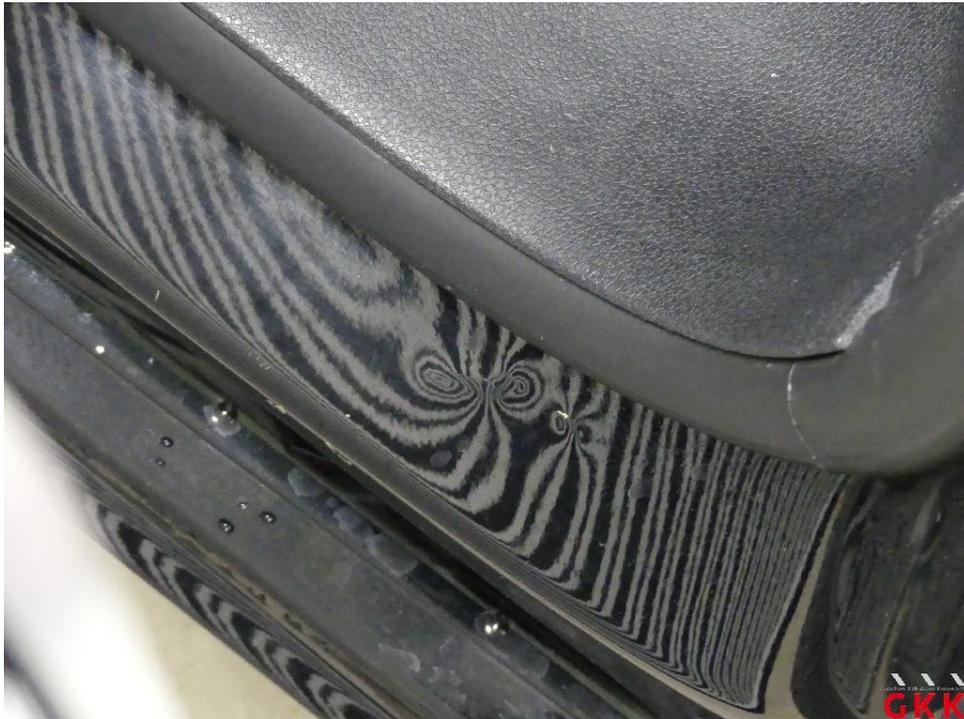
Bild 23 Schiebetür rechts, Einstieg, beschädigt, Smartrepair

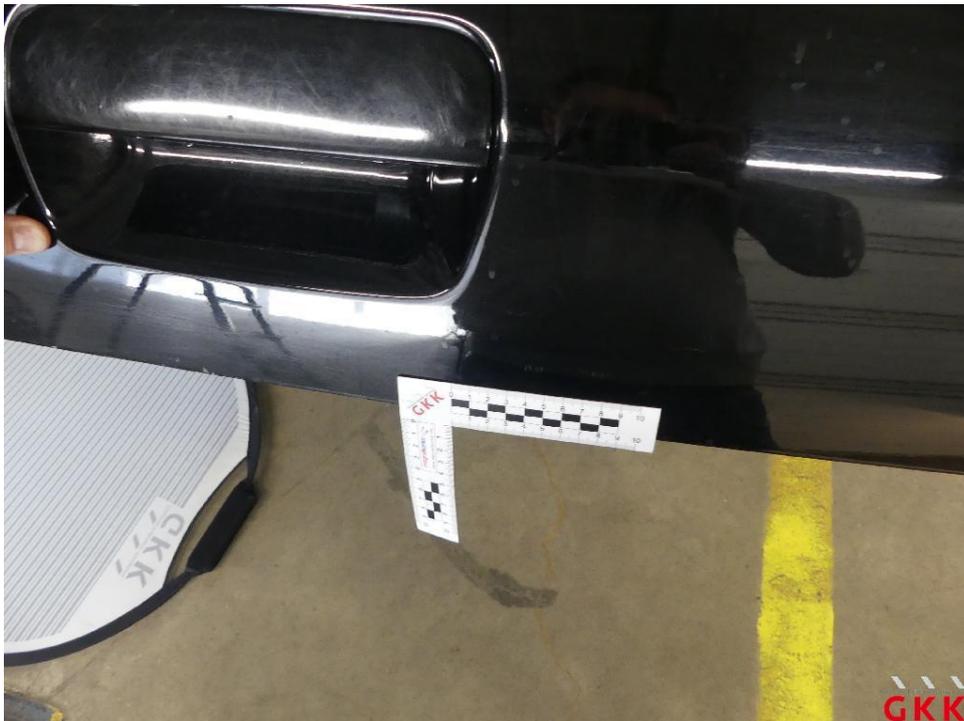
Bild 24 Heckklappe, verkratzt, lackieren

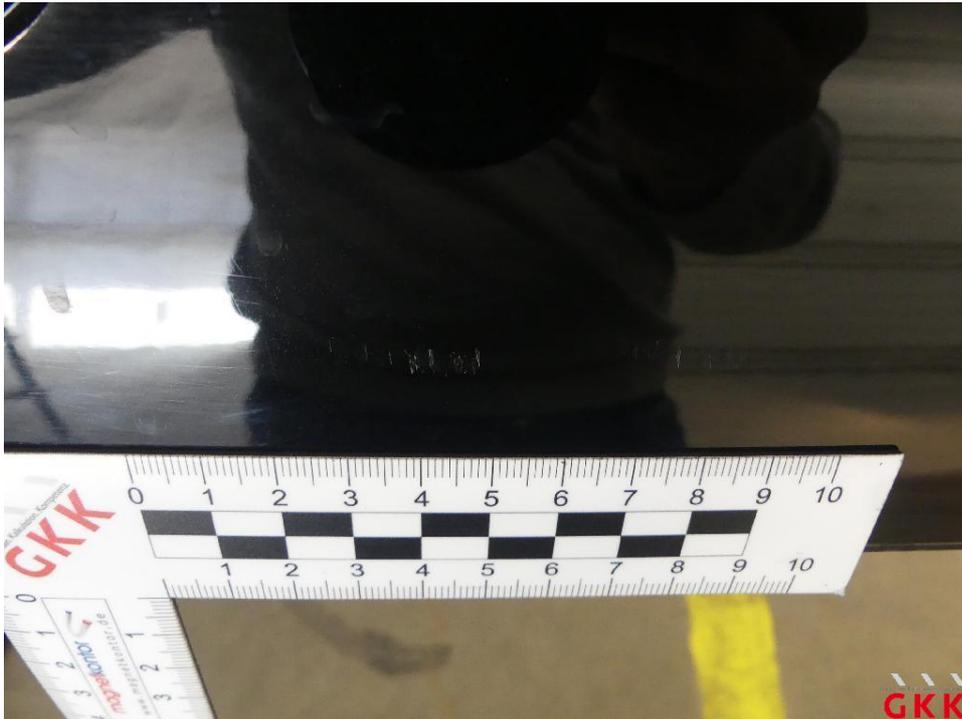
Bild 25 Heckklappe, verkratzt, lackieren

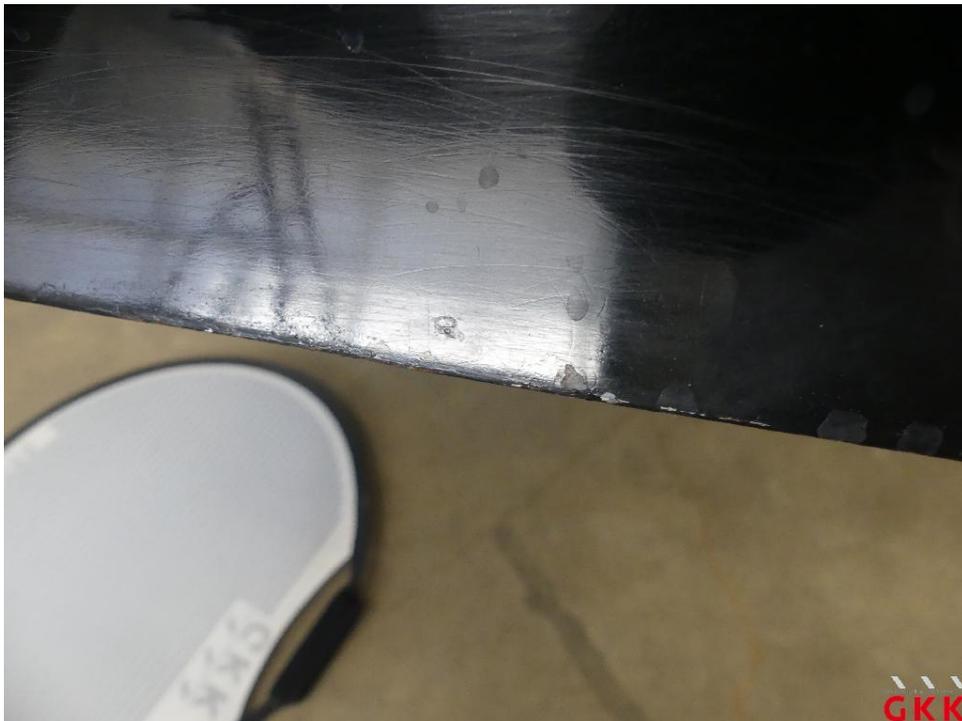
Bild 26 Heckklappe, verkratzt, lackieren

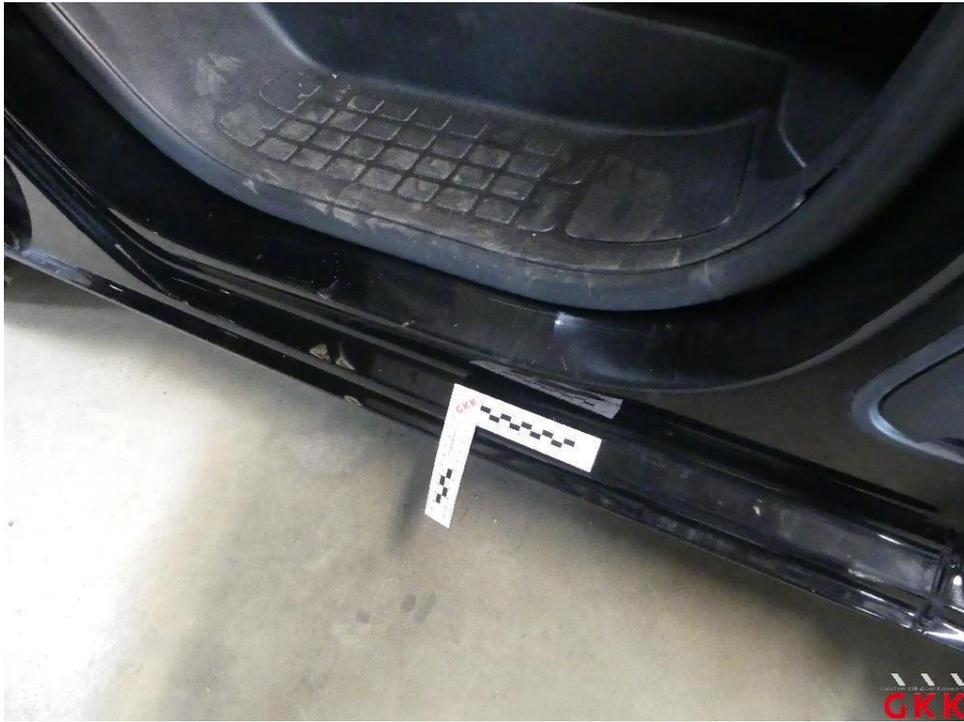
Wertbeeinflussende Faktoren		
Seite links (Angaben ohne MwSt.)	Reparaturkosten	MW
Tür vorne links, verkratzt, Gebrauchsspur	0,00 €	0,00 €
Tür vorne links Einstieg, verkratzt, Smartrepair (Bild 27, Bild 28, Bild 29)	80,00 €	80,00 €
Seite rechts (Angaben ohne MwSt.)	Reparaturkosten	MW
Tür vorne rechts, verkratzt, Gebrauchsspur	0,00 €	0,00 €
Tür vorne rechts Einstieg, verkratzt, Smartrepair (Bild 18, Bild 19, Bild 20)	80,00 €	80,00 €
Spiegelgehäuse rechts Kappe -lackiert-, verkratzt, lackieren (Bild 15, Bild 16, Bild 17)	194,82 €	77,93 €
Schiebetür rechts Einstieg, beschädigt, Smartrepair (Bild 21, Bild 22, Bild 23)	160,00 €	160,00 €
Heck (Angaben ohne MwSt.)	Reparaturkosten	MW
Heckklappe, verkratzt, lackieren (Bild 24, Bild 25, Bild 26)	1318,28 €	527,31 €
Interieur (Angaben ohne MwSt.)	Reparaturkosten	MW
Laderaum, verkratzt, Gebrauchsspur	0,00 €	0,00 €
Ohne Zuordnung (Angaben ohne MwSt.)	Reparaturkosten	MW

Bild 27 Tür vorne links, Einstieg, verkratzt, Smartrepair

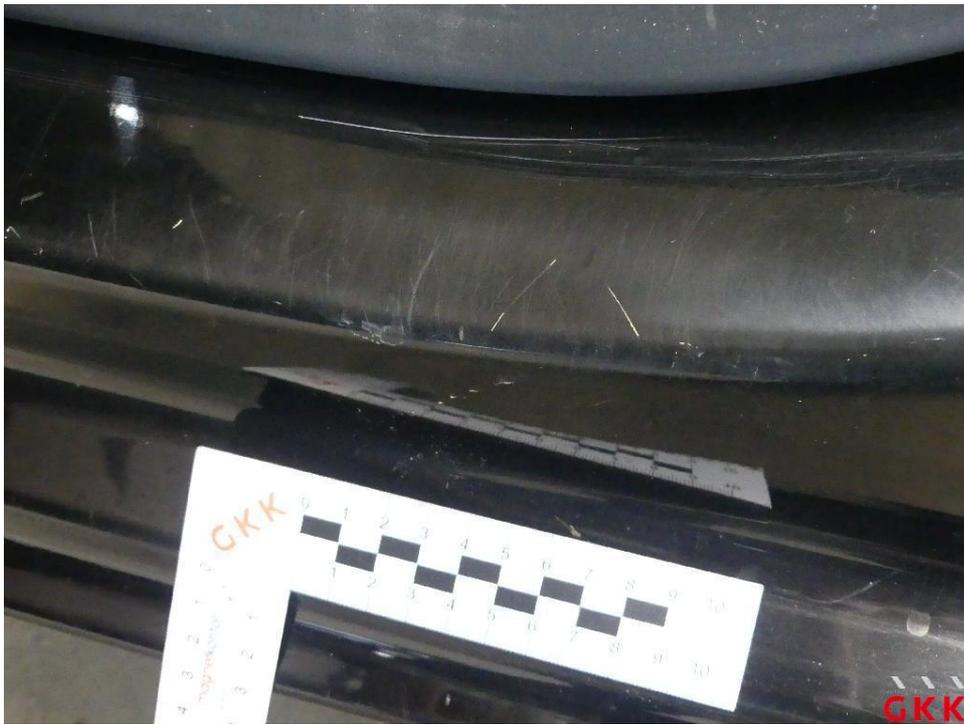
Bild 28 Tür vorne links, Einstieg, verkratzt, Smartrepair

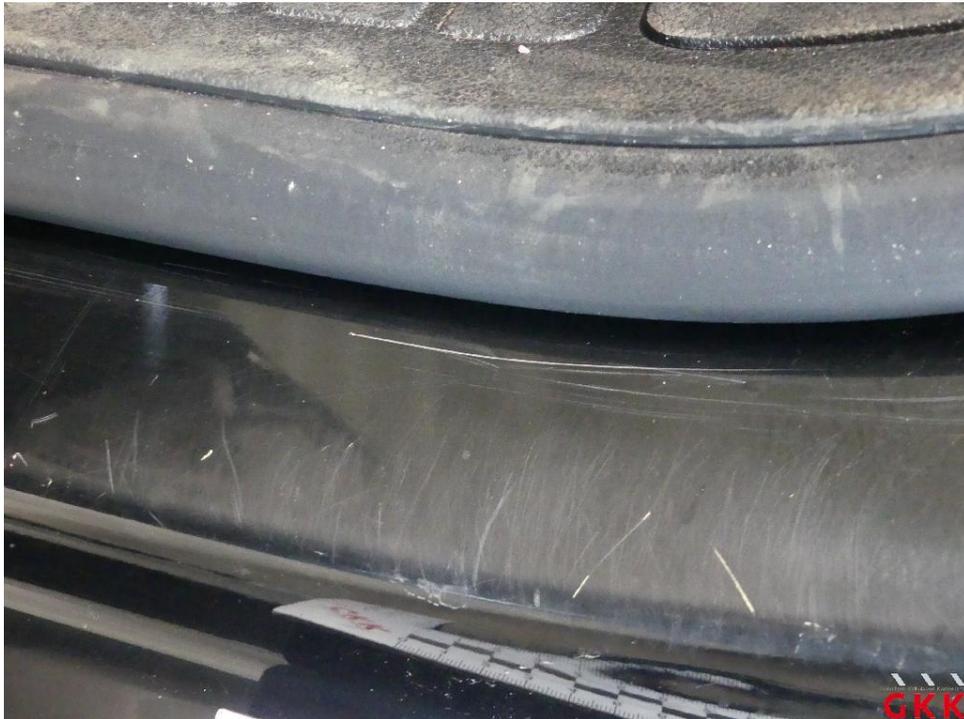
Bild 29 Tür vorne links, Einstieg, verkratzt, Smartrepair
