GKK Gutachten GmbH  
 Theodorstr. 180, 40472 Düsseldorf

## Wertgutachten

| <b>Fahrzeugident.-Nr.</b> | <b>WF01XXTTG1MU17411</b> | | |
| <b>Typ / Verkaufsbez.</b> | Transit Custom 2.0 TDCi 320 L1 Trend | <b>Laufleistung abgelesen</b> | 66.668 km |

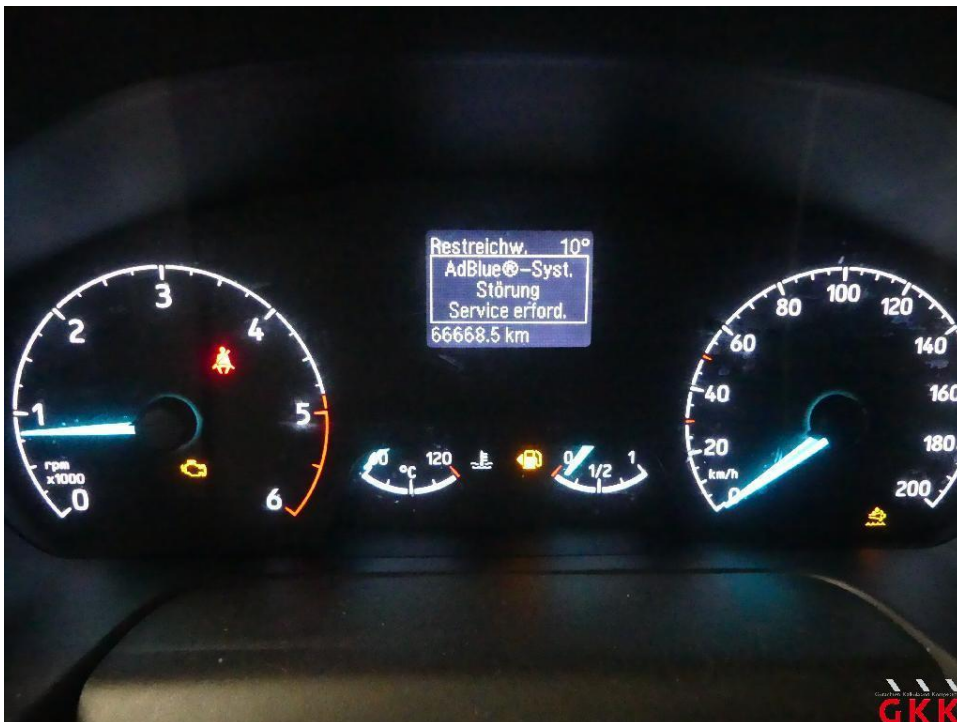
| <b>Wertbeeinflussende Faktoren</b> | | |
|---|---|---|
| Abgassystem Additiv AdBlue, Fehlermeldung/en, prüfen (Bild 14) | 79,76 € | 79,76 € |

Bild 14 Abgassystem, Additiv AdBlue, Fehlermeldung/en, prüfen

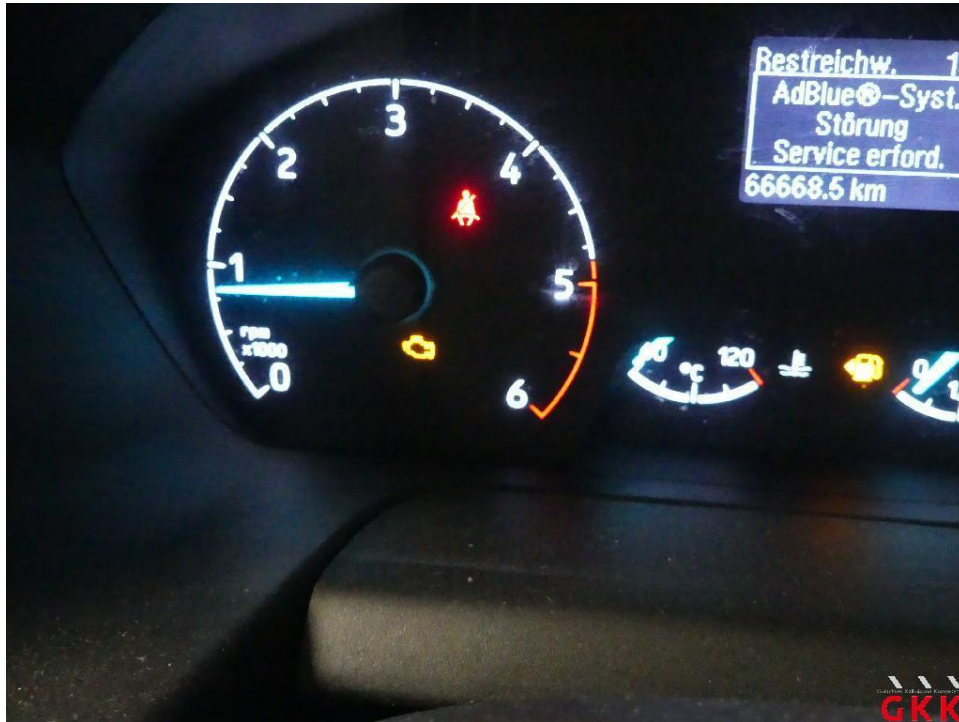
| <b>Wertbeeinflussende Faktoren</b> | | |
|---|---|---|
| Kombiinstrument Motorkontrollleuchte, Fehlermeldung/en, auslesen / prüfen (Bild 15) | 79,76 € | 79,76 € |

Bild 15 Kombiinstrument, Motorkontrollleuchte, Fehlermeldung/en, auslesen / prüfen

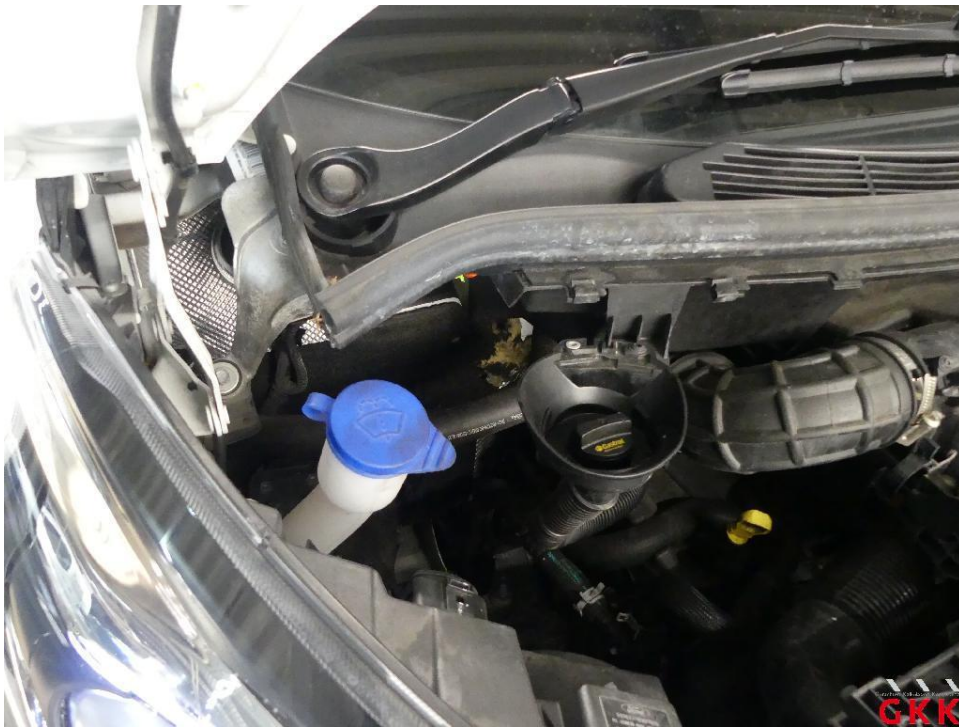
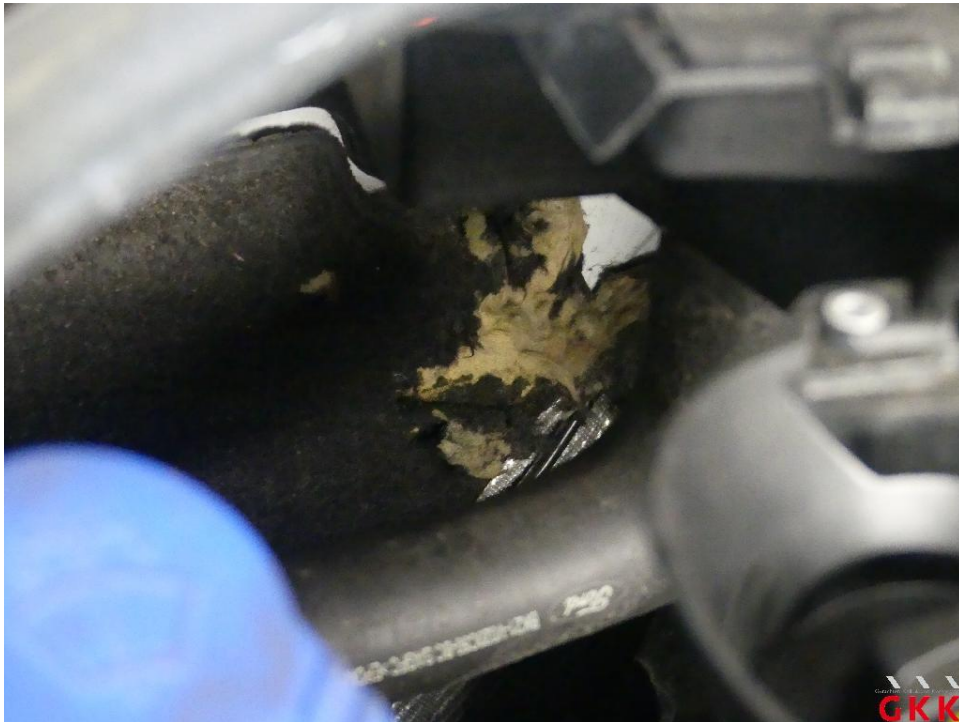
| <b>Wertbeeinflussende Faktoren</b> | | |
|---|---|---|
| Motorraum Dämmmatte, beschädigt, ersetzen (Bild 16, Bild 17) | 314,02 € | 204,11 € |

Bild 16 Motorraum, Dämmmatte, beschädigt, ersetzen

Bild 17 Motorraum, Dämmmatte, beschädigt, ersetzen

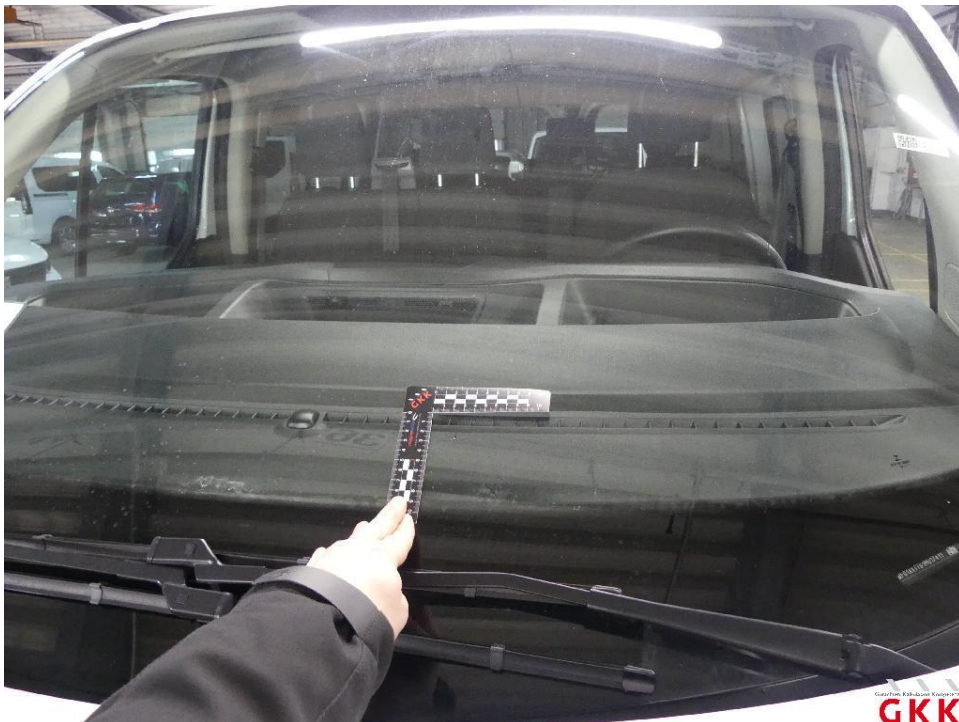
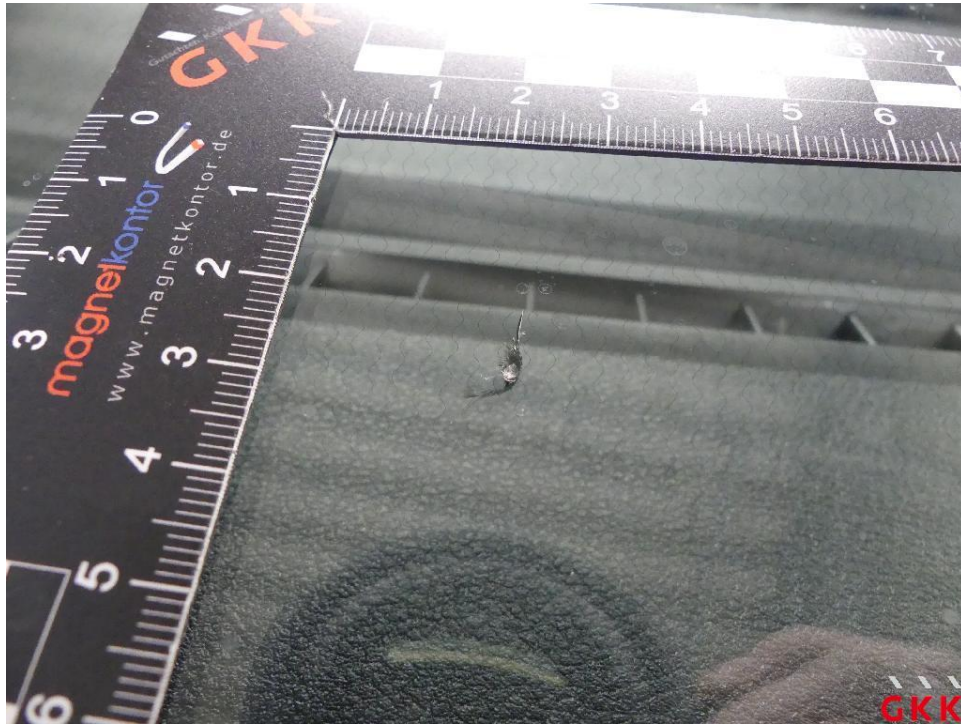
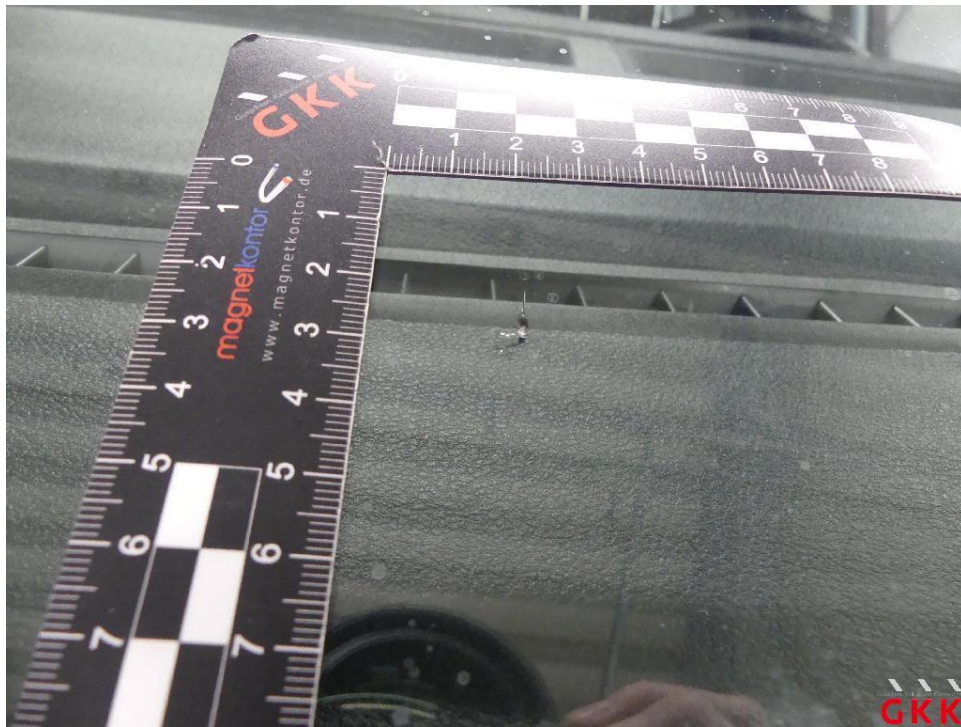
| <b>Wertbeeinflussende Faktoren</b> | | |
|---|---|---|
| Frontscheibe beheizt mit Regensensor, Steinschlag mit Rissbildung, instand setzen (Bild 18, Bild 19, Bild 20) | 100,00 € | 100,00 € |

Bild 18 Frontscheibe, beheizt mit Regensensor, Steinschlag mit Rissbildung, instand setzen

Bild 19 Frontscheibe, beheizt mit Regensensor, Steinschlag mit Rissbildung, instand setzen

Bild 20 Frontscheibe, beheizt mit Regensensor, Steinschlag mit Rissbildung, instand setzen

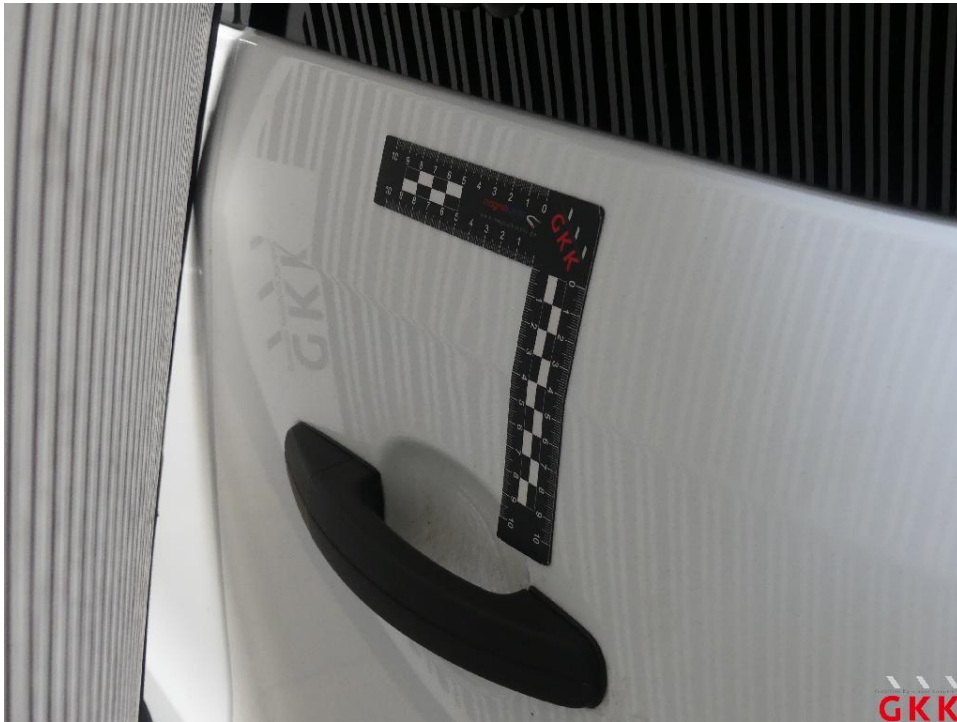
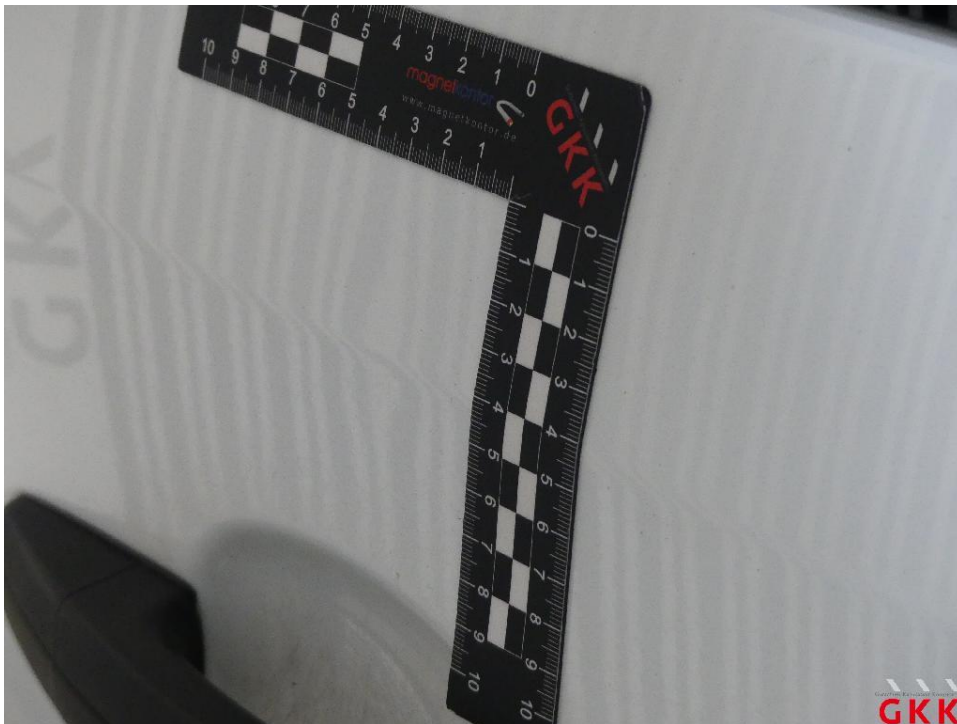
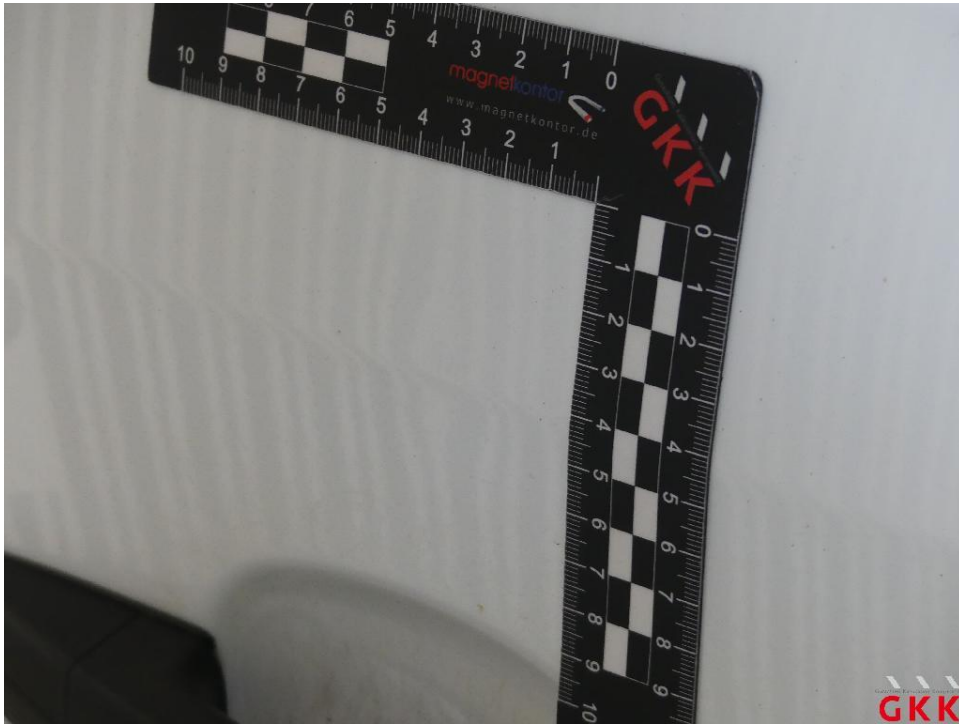
| <b>Wertbeeinflussende Faktoren</b> | | |
|---|---|---|
| Hecktür rechts, beschädigt, instand setzen - lackieren (Bild 21, Bild 22, Bild 23) | 922,87 € | 627,78 € |

Bild 21 Hecktür rechts, beschädigt, instand setzen - lackieren

Bild 22 Hecktür rechts, beschädigt, instand setzen - lackieren

Bild 23 Hecktür rechts, beschädigt, instand setzen - lackieren

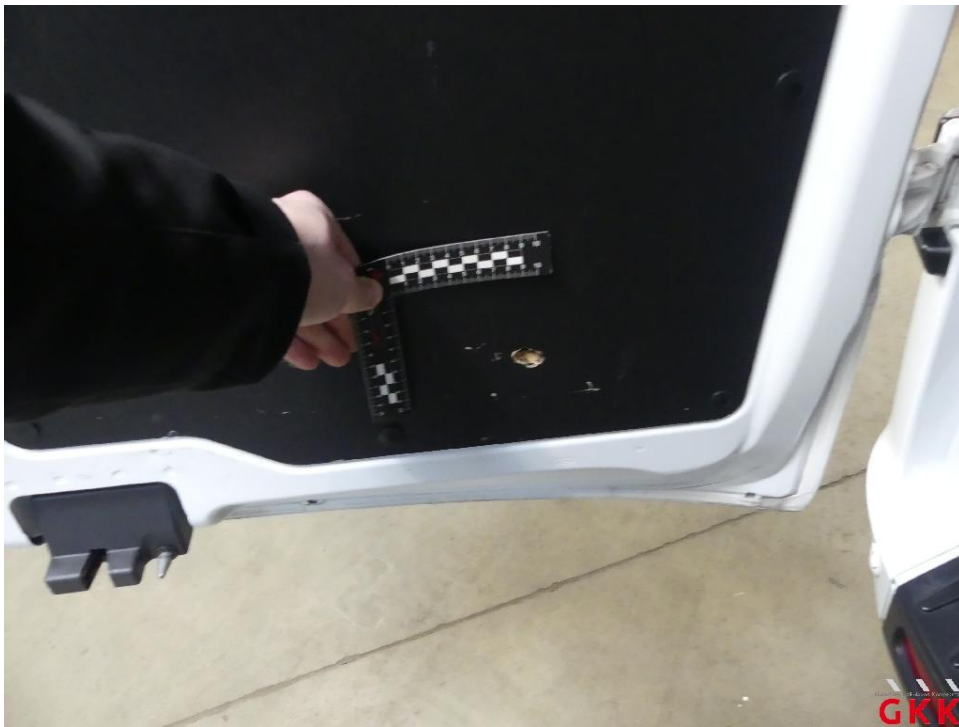
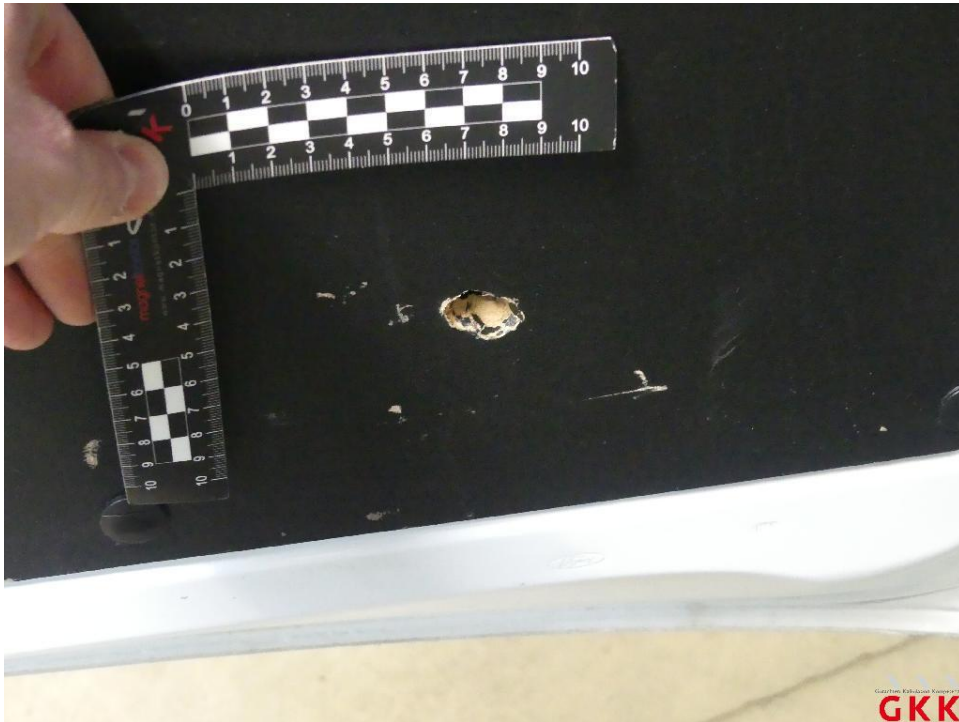
| <b>Wertbeeinflussende Faktoren</b> | | |
|---|---|---|
| Hecktür links Innenverkleidung -Abdeckung-, beschädigt, ersetzen (Bild 24, Bild 25) | 164,56 € | 106,96 € |

Bild 24 Hecktür links, Innenverkleidung -Abdeckung-, beschädigt, ersetzen

Bild 25 Hecktür links, Innenverkleidung -Abdeckung-, beschädigt, ersetzen

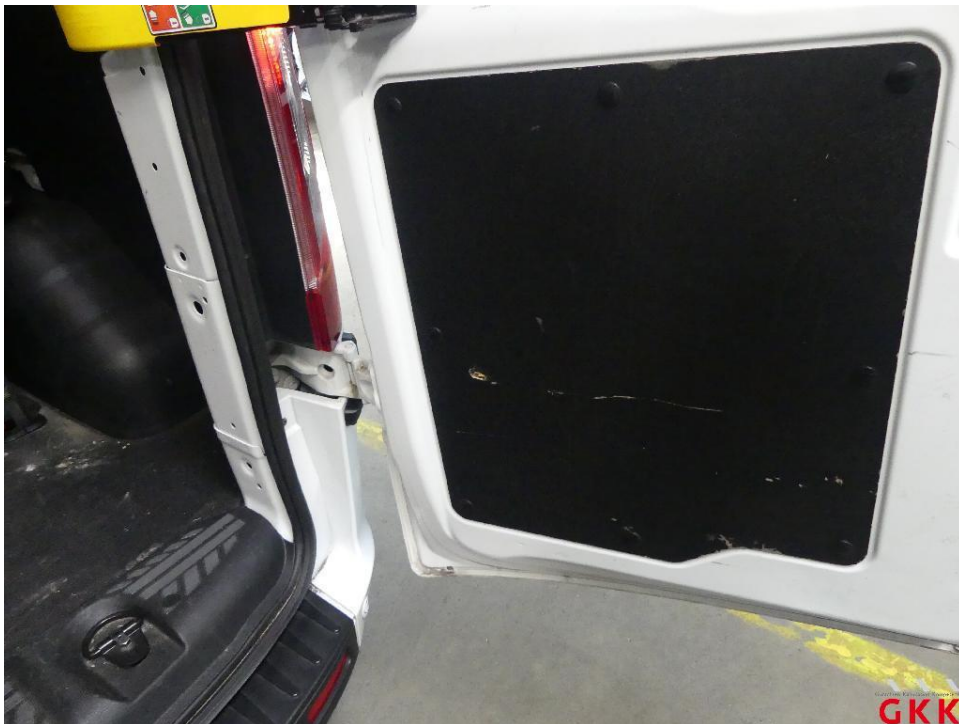
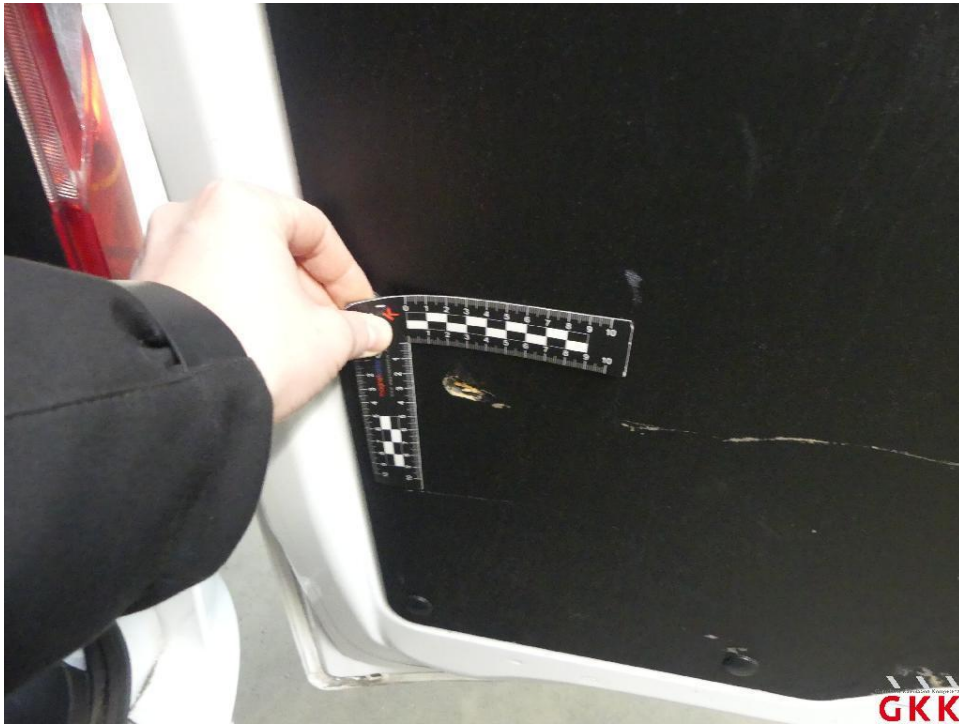
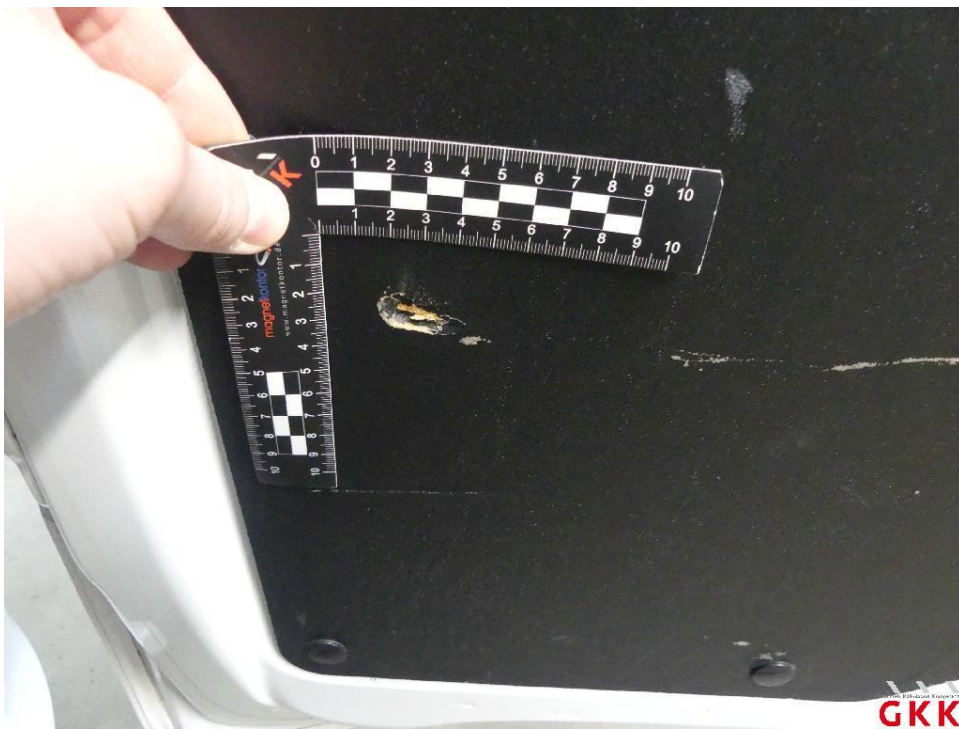
| <b>Wertbeeinflussende Faktoren</b> | | |
|---|---|---|
| Hecktür rechts Innenverkleidung -Abdeckung-, beschädigt, ersetzen (Bild 26, Bild 27, Bild 28) | 164,56 € | 106,96 € |

Bild 26 Hecktür rechts, Innenverkleidung -Abdeckung-, beschädigt, ersetzen

Bild 27 Hecktür rechts, Innenverkleidung -Abdeckung-, beschädigt, ersetzen

Bild 28 Hecktür rechts, Innenverkleidung -Abdeckung-, beschädigt, ersetzen

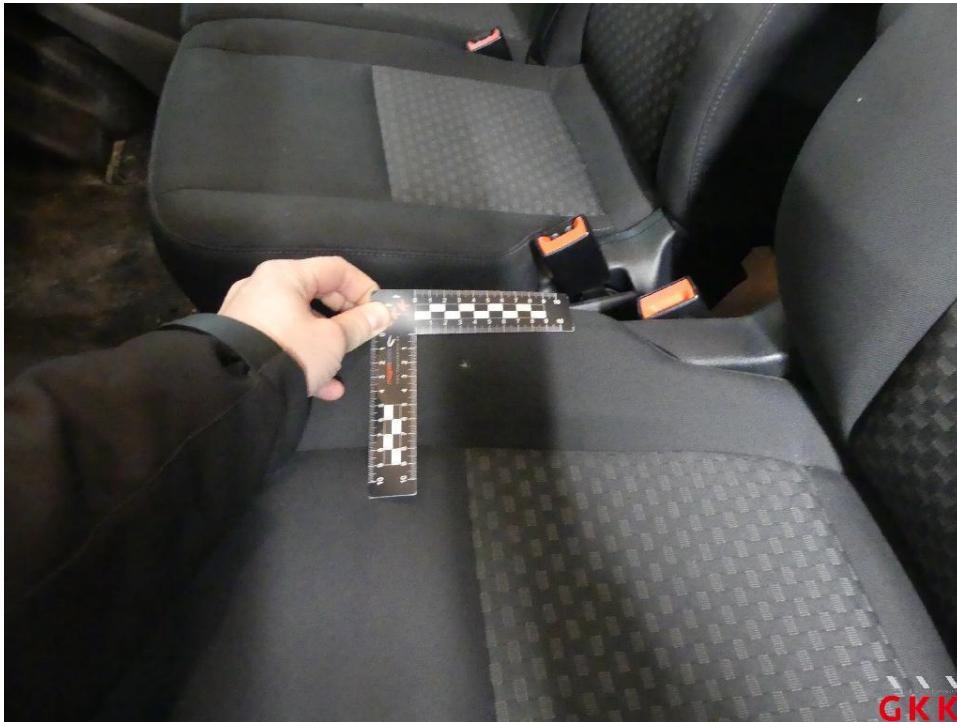
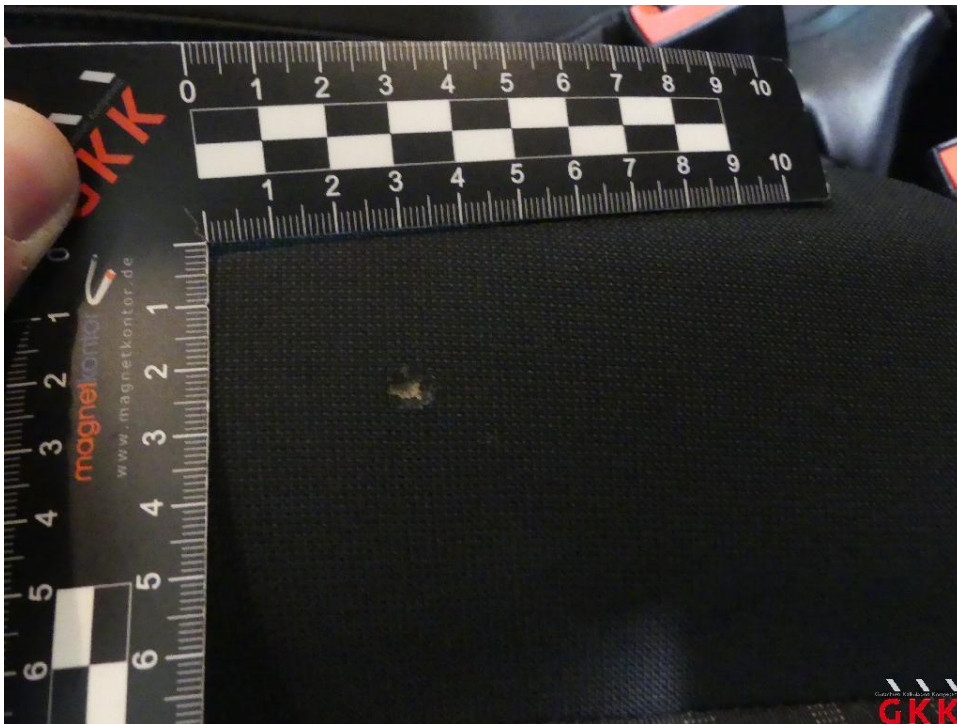
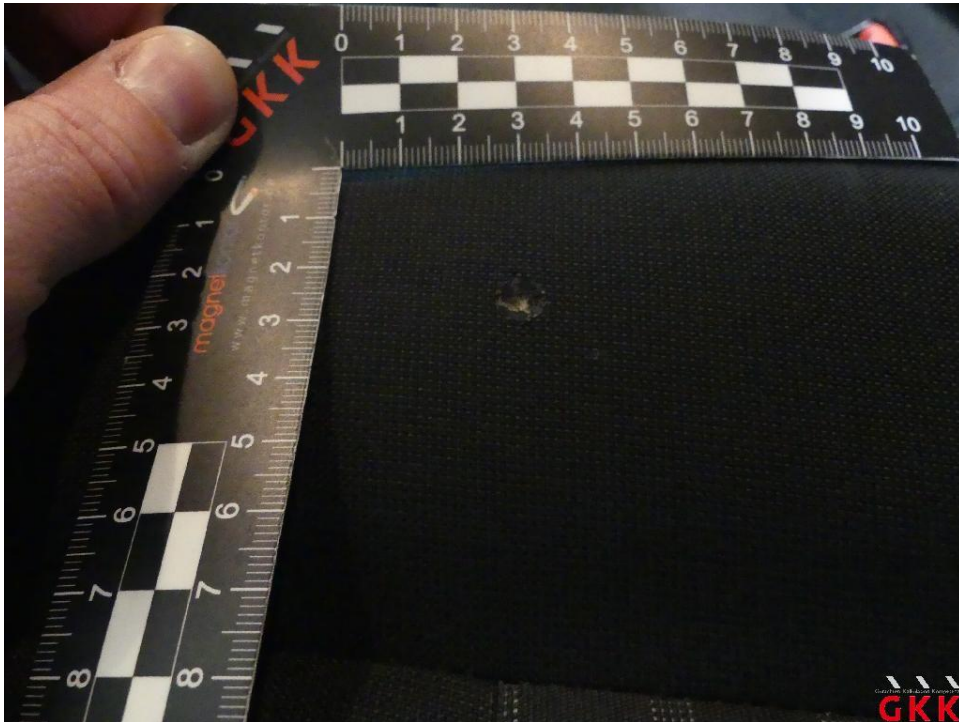
| <b>Wertbeeinflussende Faktoren</b> | | |
|---|---|---|
| Sitz vorne links Bezug Sitzkissen -Stoff-, Brandloch, Smartrepair (Bild 29, Bild 30, Bild 31) | 100,00 € | 100,00 € |

Bild 29 Sitz vorne links, Bezug Sitzkissen -Stoff-, Brandloch, Smartrepair

Bild 30 Sitz vorne links, Bezug Sitzkissen -Stoff-, Brandloch, Smartrepair

Bild 31 Sitz vorne links, Bezug Sitzkissen -Stoff-, Brandloch, Smartrepair
