Wertgutachten

Ihr Auftrag vom	24.02.2025 durch Raiffeisen-Impuls Fuhrparkmanagement GmbH & Co. KG
Besichtigungsort	36272 Niederaula, Industriestraße 11
Besichtigungsdatum	28.02.2025
Referenznummern	0002046411

Fahrzeugident.-Nr.	WF01XXTTG1LL47279		
Fahrzeugart	PKW - Mehrzweckfahrzeug	Farbton / Lackart	Frost-Weiß / Uni
Hersteller	Ford	Nächste HU	01/2025
Typ / Verkaufsbez.	Transit Custom 2.0 TDCi 320 L1 Trend	Laufleistung abgelesen	145.479 km
Erstzulassung	22.01.2021	Emissionsklasse	Euro 6
Getriebe / Gänge	Manuell / 6	Sitzplätze / Türen	9 / 5
Achsen / angetrieben	2 / 1	Anzahl Besitzer	unbekannt
Motorart	Reihenmotor / Diesel	Hubraum / Nennleistung	1.997 ccm / 77 KW
Antriebsart	Frontantrieb

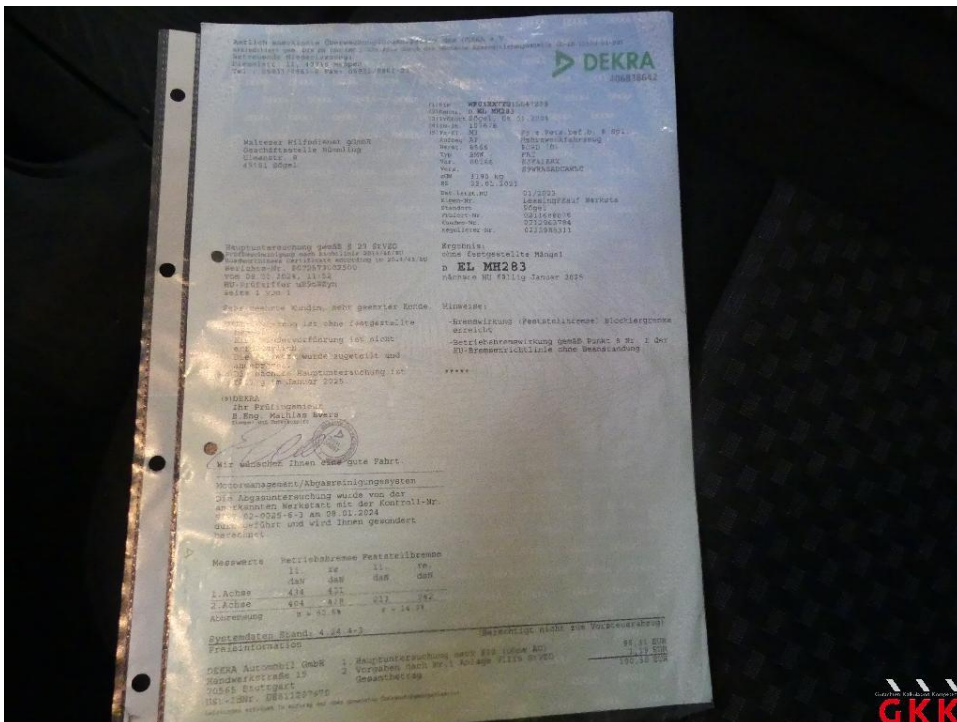
Bild 14 HU (Hauptunters.), PKW / Transporter, fällig, durchführen

Bild 15 HU (Hauptunters.), PKW / Transporter, fällig, durchführen

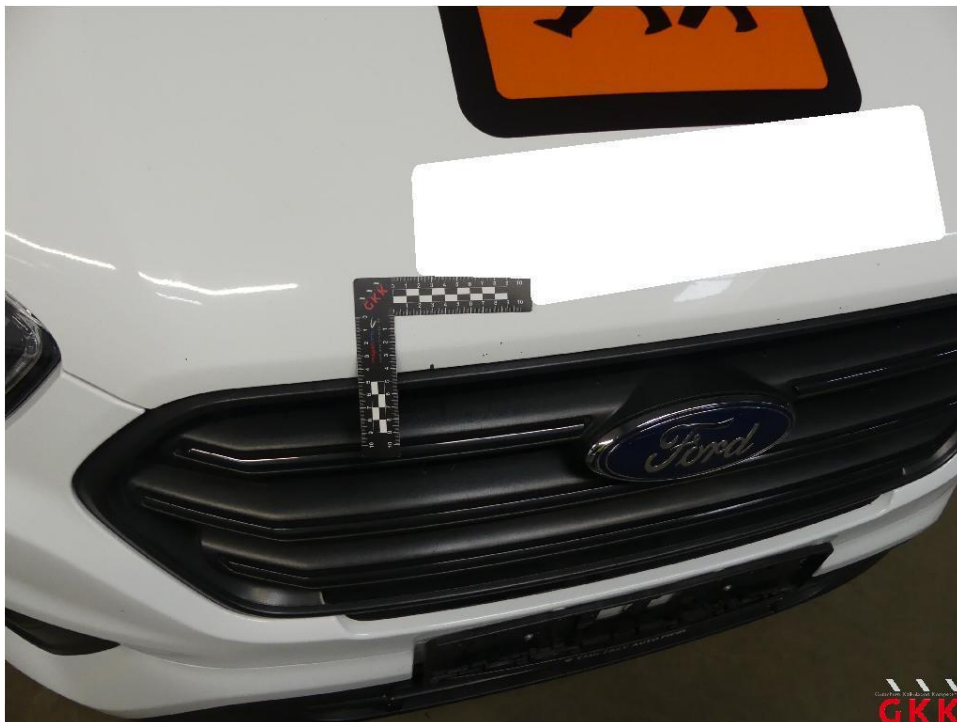
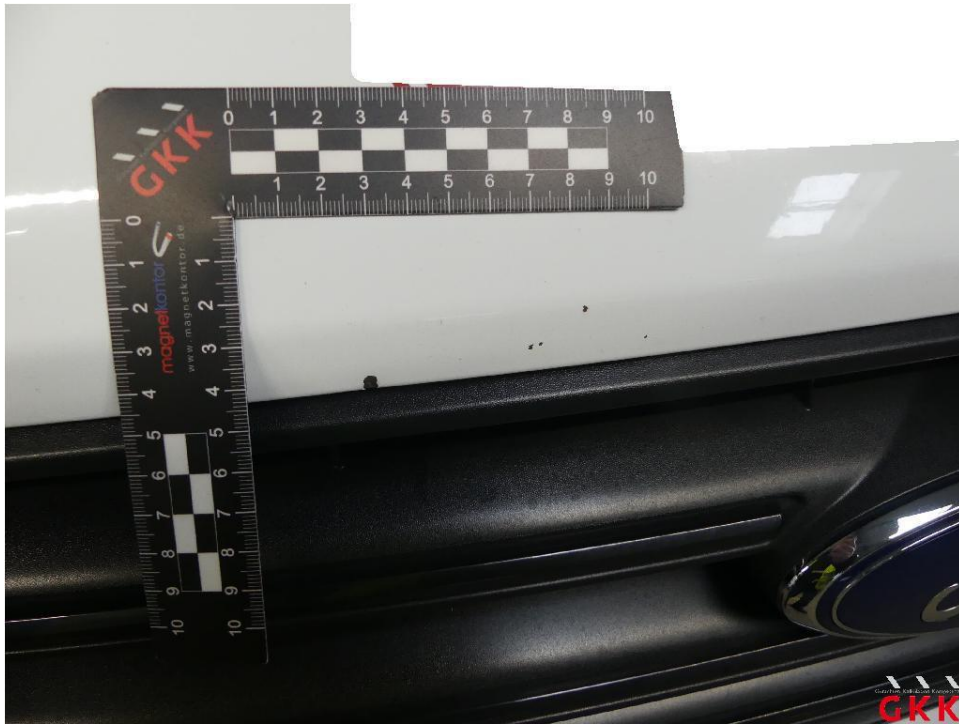
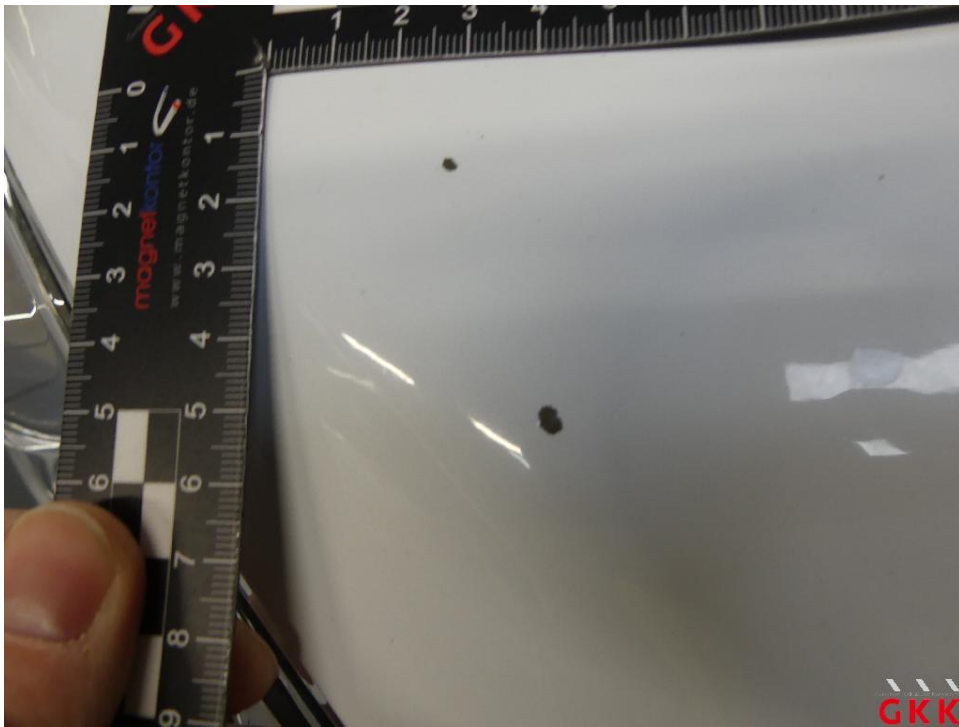
Wertbeeinflussende Faktoren		
Front (Angaben ohne MwSt.)	Reparaturkosten	MW
Motorhaube, Steinschlag, lackieren (Bild 16, Bild 17, Bild 18)	454,20 €	204,39 €
Dach (Angaben ohne MwSt.)	Reparaturkosten	MW
Dach, bis 3 Dellen / Bauteil, Gebrauchsspur	0,00 €	0,00 €
Seite links (Angaben ohne MwSt.)	Reparaturkosten	MW
Tür vorne links Kante, verkratzt, auslegen, schleifen, polieren (Bild 33, Bild 34, Bild 35)	116,38 €	116,38 €
Tür vorne links Dichtung -Einstieg-, lose, ersetzen (Bild 36, Bild 37, Bild 38)	171,87 €	77,34 €
Seitenwand links, bis 3 Dellen / Bauteil, Gebrauchsspur	0,00 €	0,00 €
Seite rechts (Angaben ohne MwSt.)	Reparaturkosten	MW
Tür vorne rechts, beschädigt, instand setzen - lackieren (Bild 19, Bild 20, Bild 21)	805,46 €	406,33 €
Schiebetür rechts Dichtung -Einstieg-, lose, ersetzen (Bild 22, Bild 23)	161,16 €	72,52 €
Heck (Angaben ohne MwSt.)	Reparaturkosten	MW
Stoßfänger hinten Ecke rechts -lackiert-, verkratzt, lackieren (Bild 24, Bild 25, Bild 26)	353,25 €	158,96 €

Bild 16 Motorhaube, Steinschlag, lackieren

Bild 17 Motorhaube, Steinschlag, lackieren

Bild 18 Motorhaube, Steinschlag, lackieren

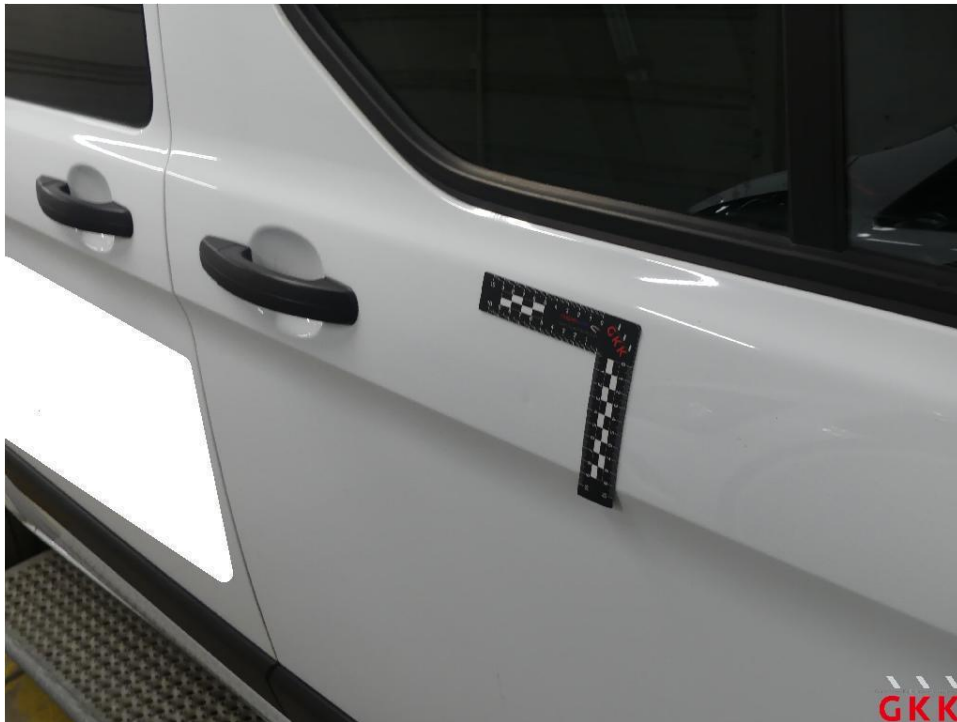
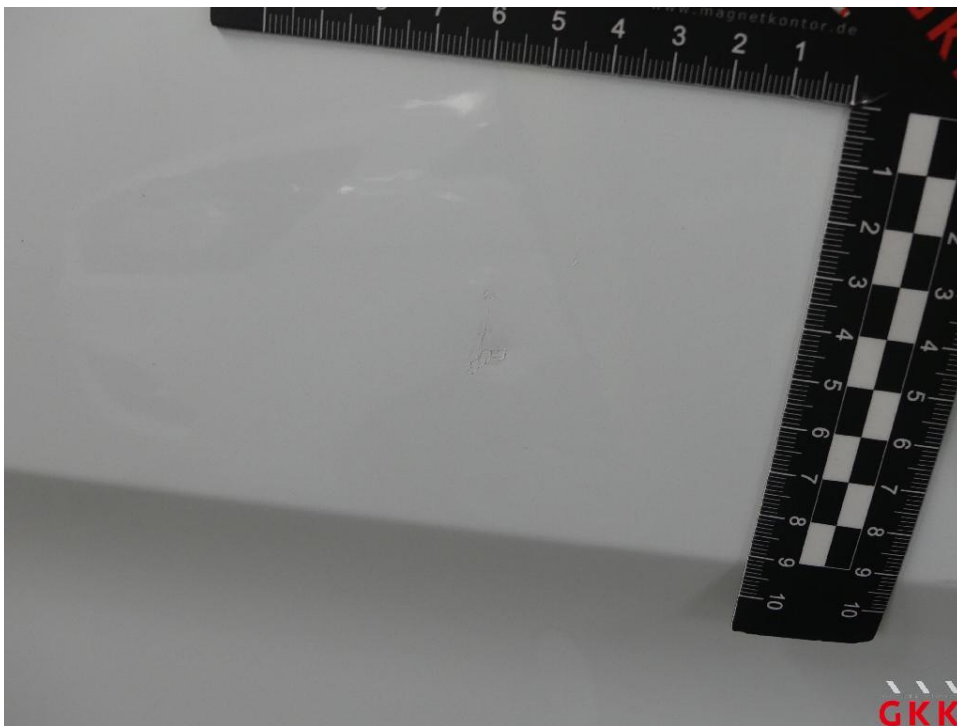
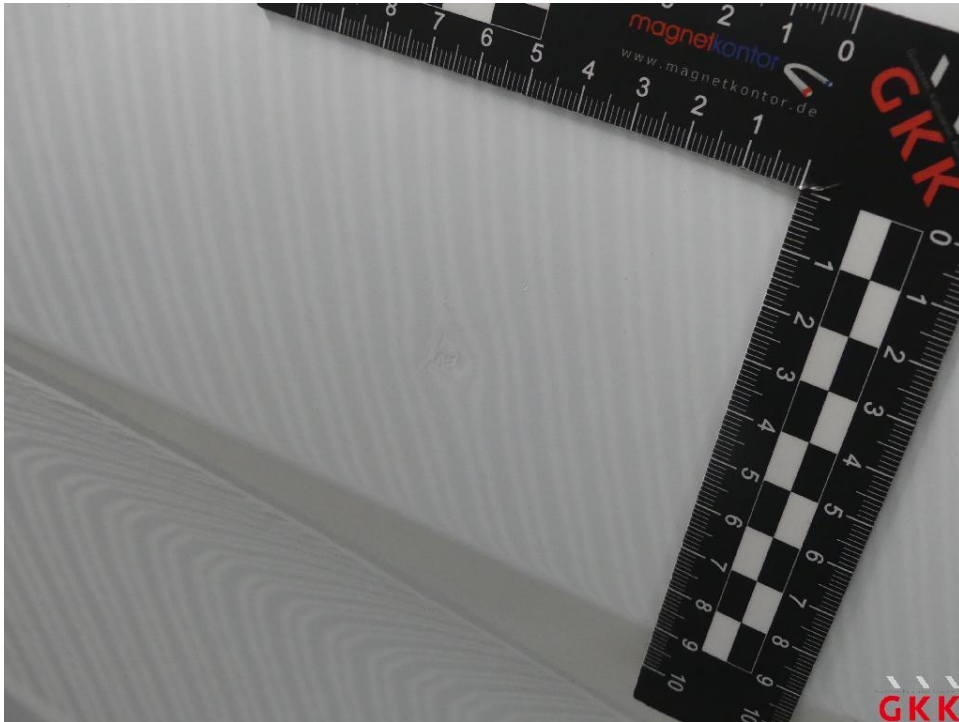
Bild 19 Tür vorne rechts, beschädigt, instand setzen - lackieren

Bild 20 Tür vorne rechts, beschädigt, instand setzen - lackieren

Bild 21 Tür vorne rechts, beschädigt, instand setzen - lackieren

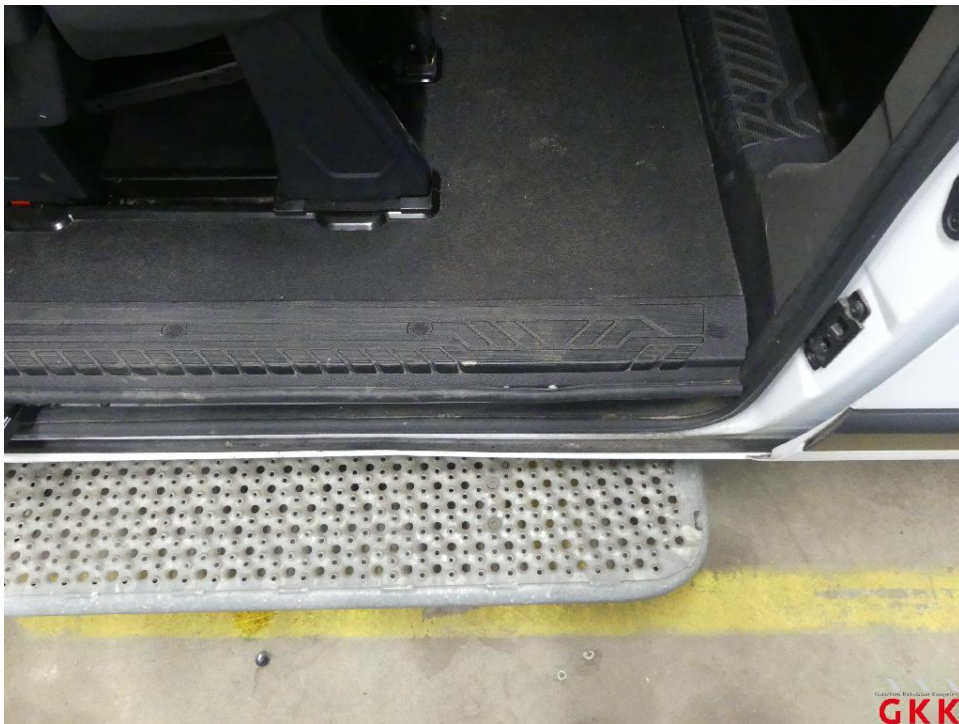
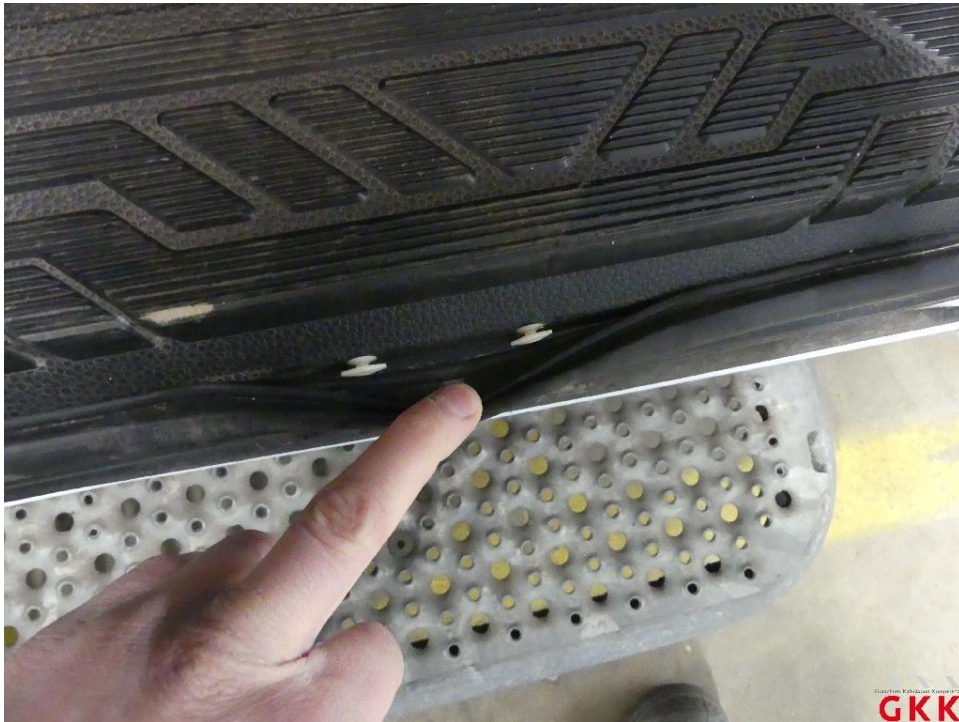
Bild 22 Schiebetür rechts, Dichtung -Einstieg-, lose, ersetzen

Bild 23 Schiebetür rechts, Dichtung -Einstieg-, lose, ersetzen

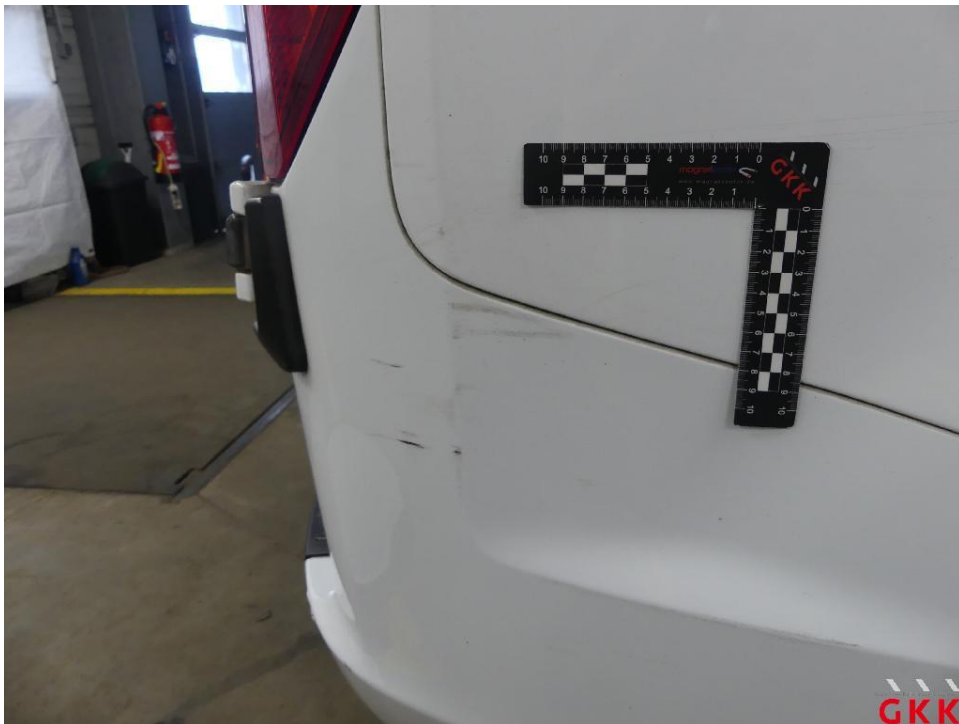
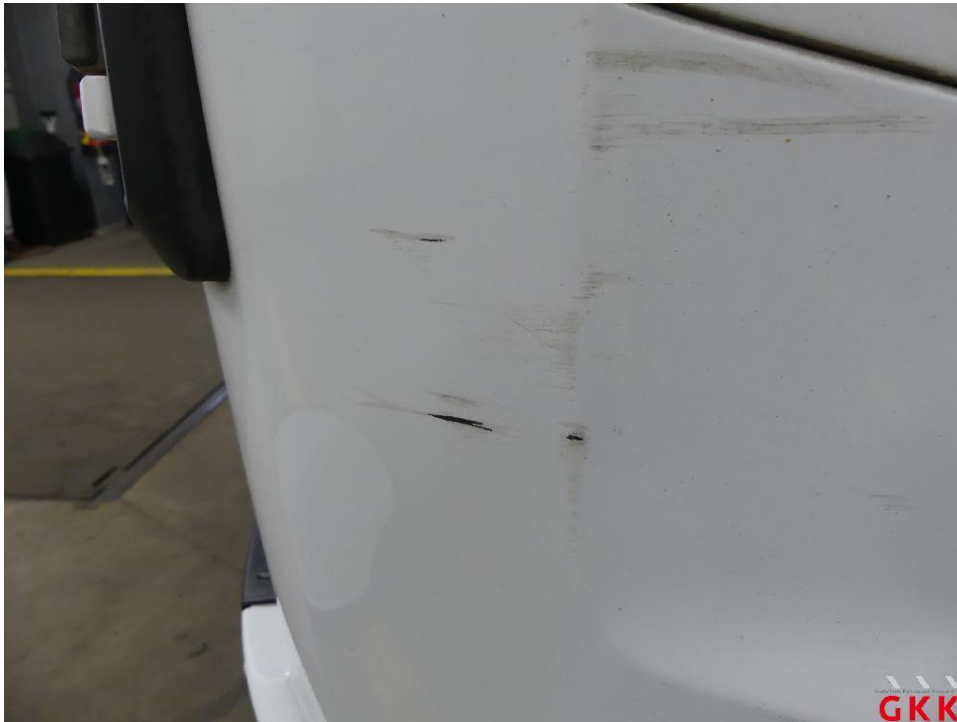
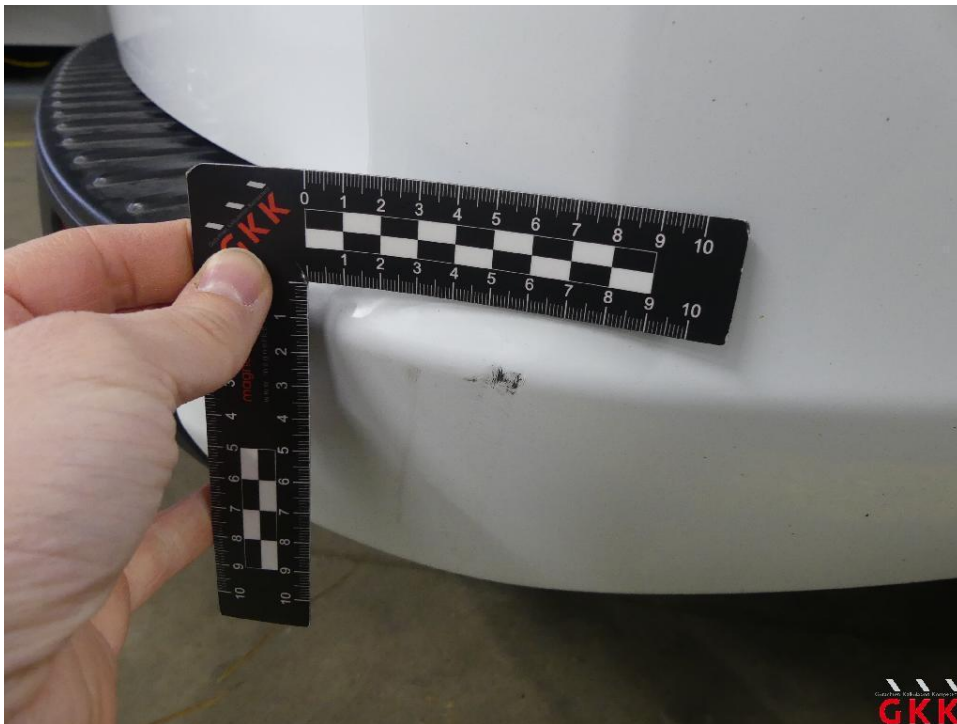
Bild 24 Stoßfänger hinten, Ecke rechts -lackiert-, verkratzt, lackieren

Bild 25 Stoßfänger hinten, Ecke rechts -lackiert-, verkratzt, lackieren

Bild 26 Stoßfänger hinten, Ecke rechts -lackiert-, verkratzt, lackieren

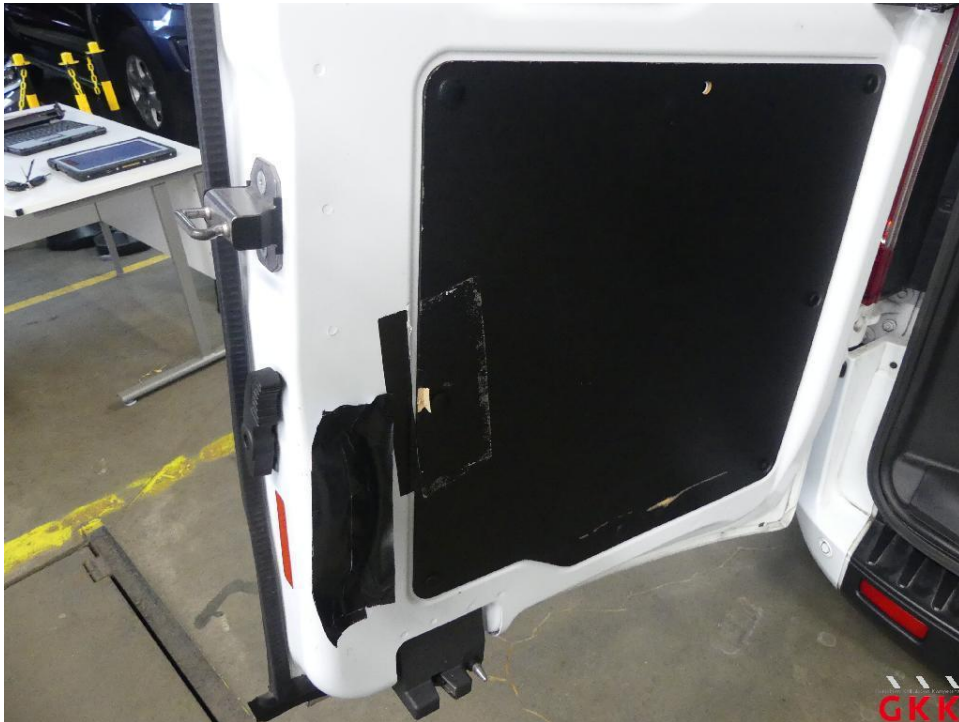
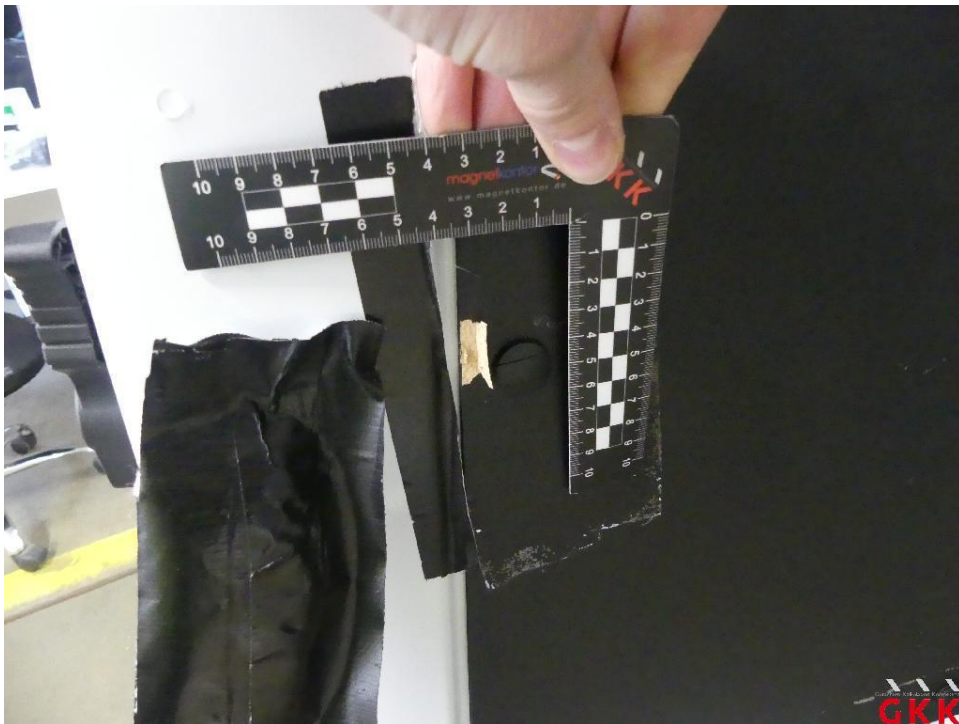
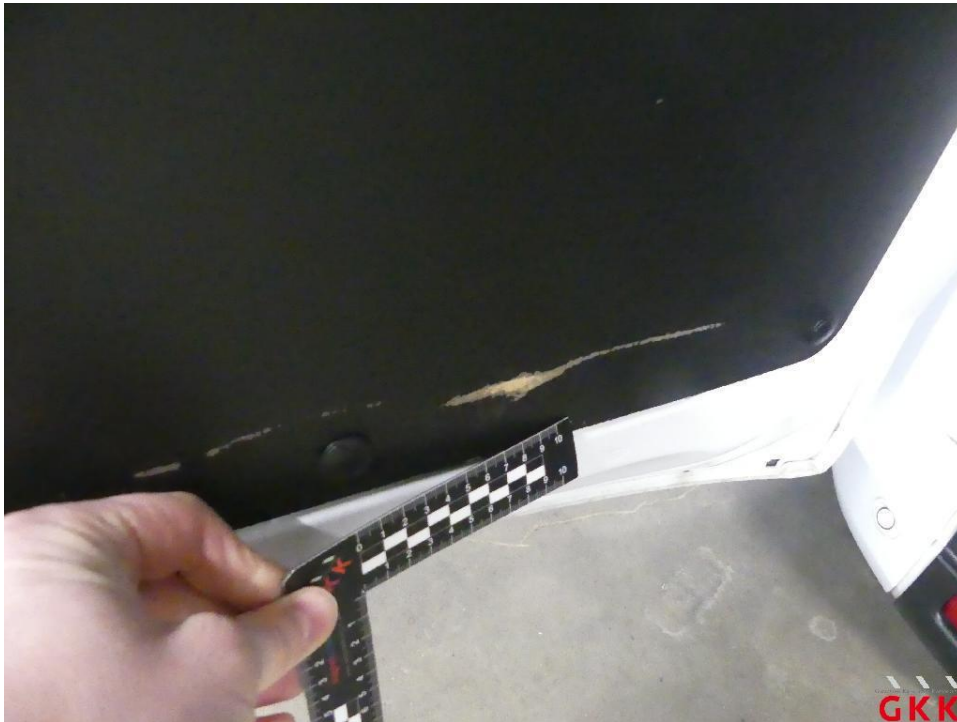
Stoßfänger hinten Ecke links -lackiert-, verkratzt, lackieren (Bild 30, Bild 31, Bild 32)	353,25 €	158,96 €
Hecktür links Innenverkleidung -Abdeckung-, beschädigt, ersetzen (Bild 27, Bild 28, Bild 29)	151,59 €	68,22 €
Reifen, Felgen, Radkappen (Angaben ohne MwSt.)	Reparaturkosten	MW
Reifen vorn links und rechts, Untermaß, ersetzen (Bild 39, Bild 40, Bild 41)	435,52 €	435,52 €
Exterieur (Angaben ohne MwSt.)	Reparaturkosten	MW
Beschriftungs- / Werbefolie, beklebt, entkleben	100,00 €	100,00 €
Ohne Zuordnung (Angaben ohne MwSt.)	Reparaturkosten	MW
HU (Hauptunters.) PKW / Transporter, fällig, durchführen (Bild 14, Bild 15)	121,85 €	121,85 €
Frontscheibe, Steinschlag, Gebrauchsspur	0,00 €	0,00 €
Fahrzeug Front, Steinschlag, Gebrauchsspur	0,00 €	0,00 €

Bild 27 Hecktür links, Innenverkleidung -Abdeckung-, beschädigt, ersetzen

Bild 28 Hecktür links, Innenverkleidung -Abdeckung-, beschädigt, ersetzen

Bild 29 Hecktür links, Innenverkleidung -Abdeckung-, beschädigt, ersetzen

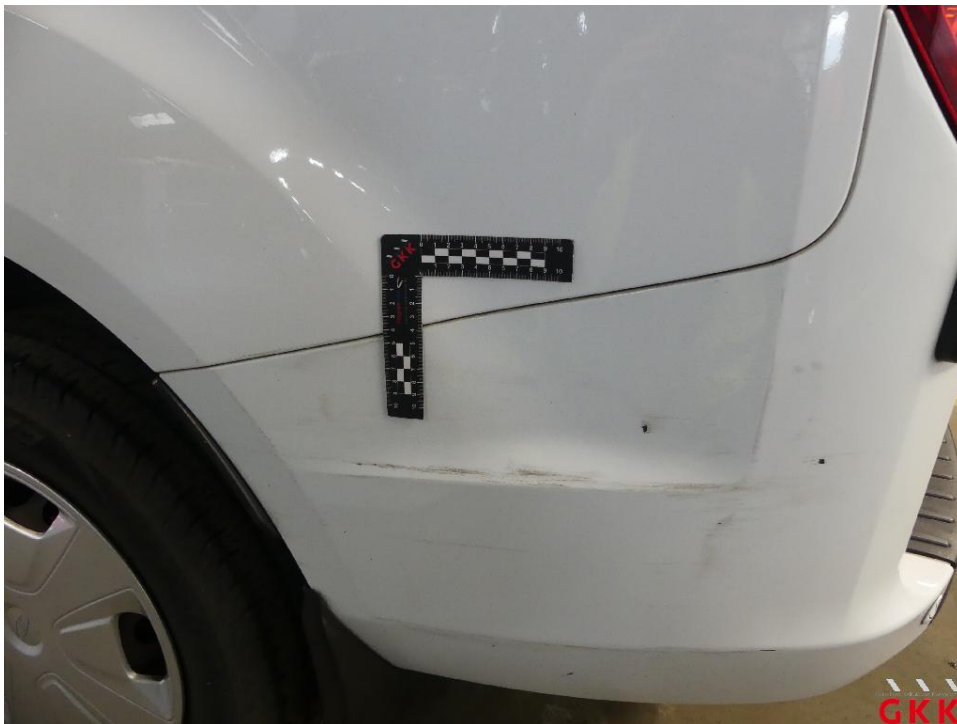
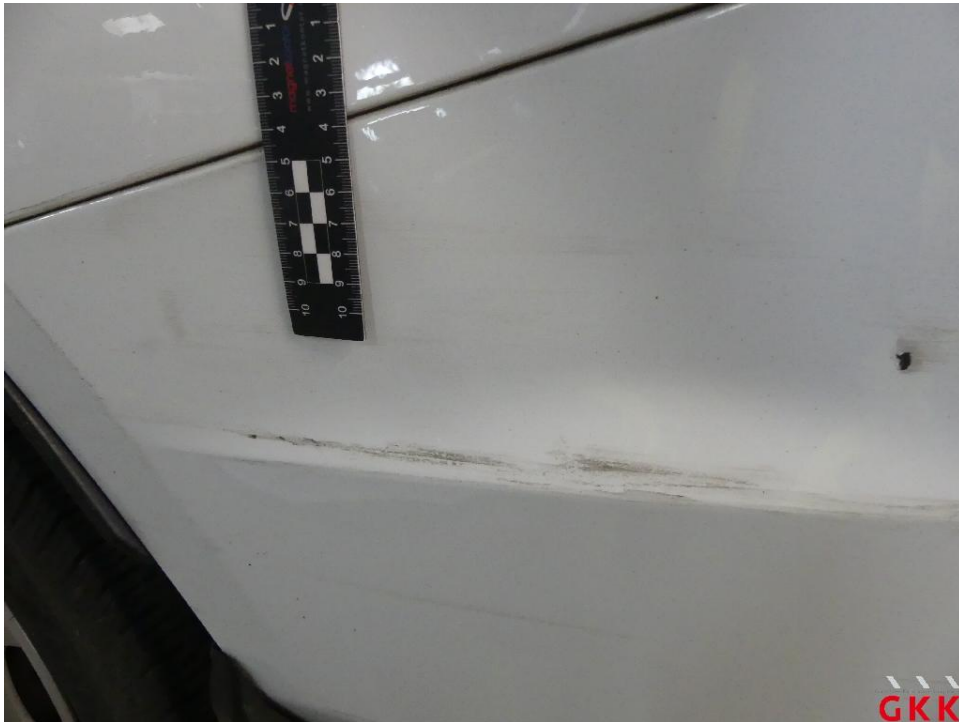
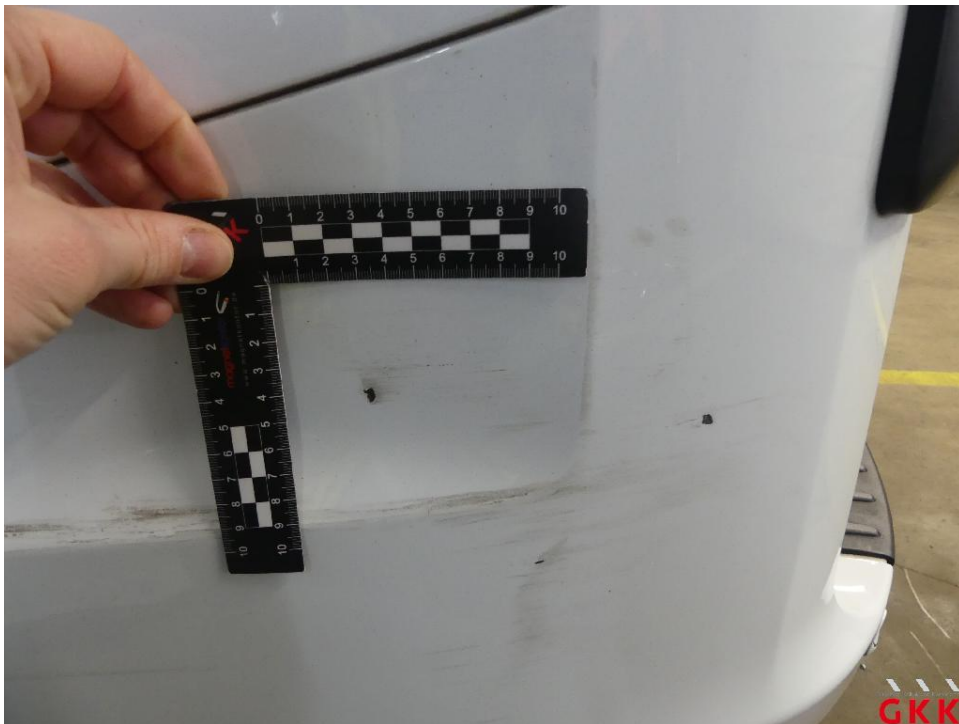
Bild 30 Stoßfänger hinten, Ecke links -lackiert-, verkratzt, lackieren

Bild 31 Stoßfänger hinten, Ecke links -lackiert-, verkratzt, lackieren

Bild 32 Stoßfänger hinten, Ecke links -lackiert-, verkratzt, lackieren

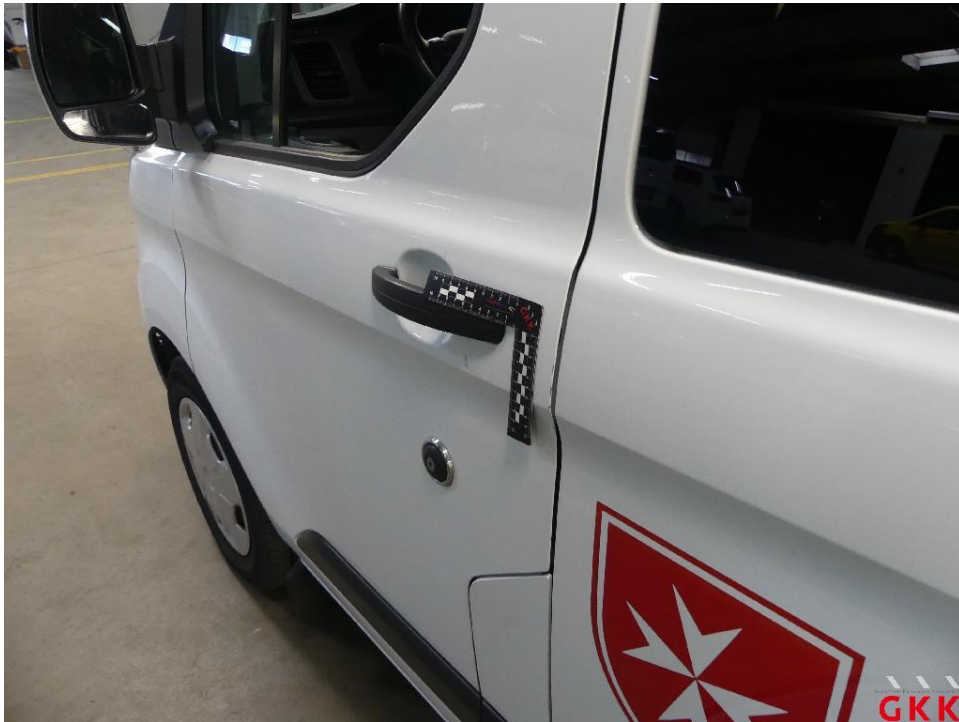
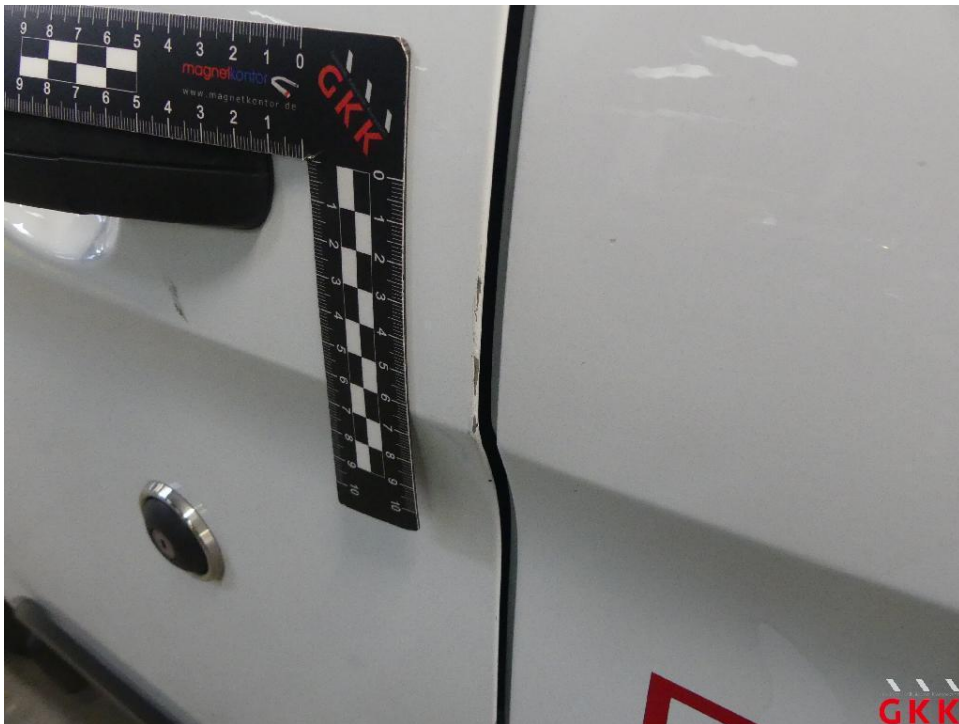
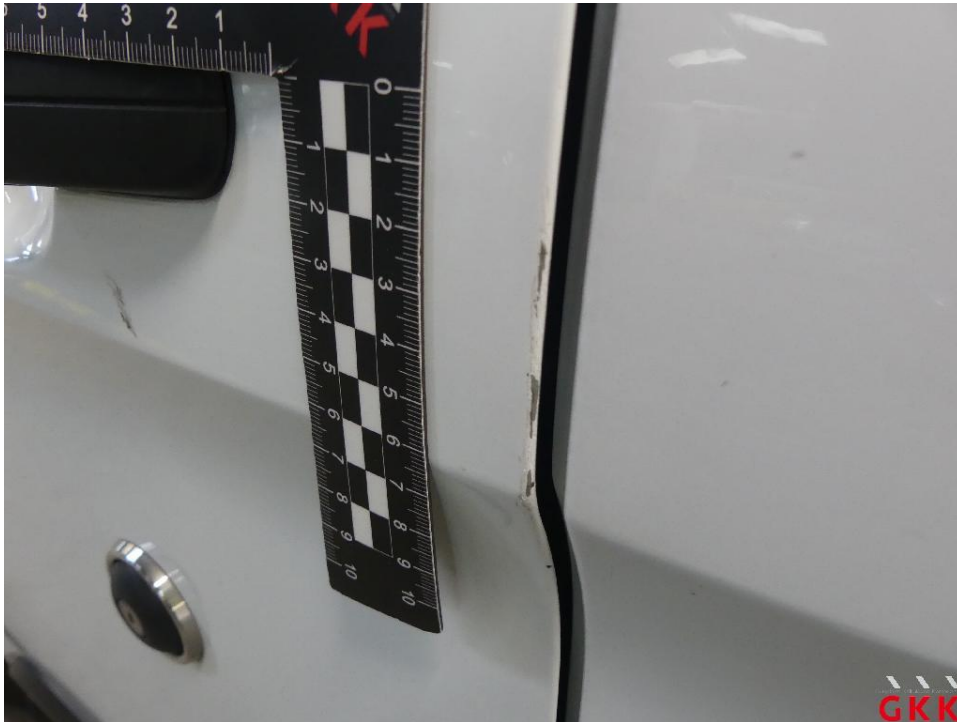
Bild 33 Tür vorne links, Kante, verkratzt, auslegen, schleifen, polieren

Bild 34 Tür vorne links, Kante, verkratzt, auslegen, schleifen, polieren

Bild 35 Tür vorne links, Kante, verkratzt, auslegen, schleifen, polieren

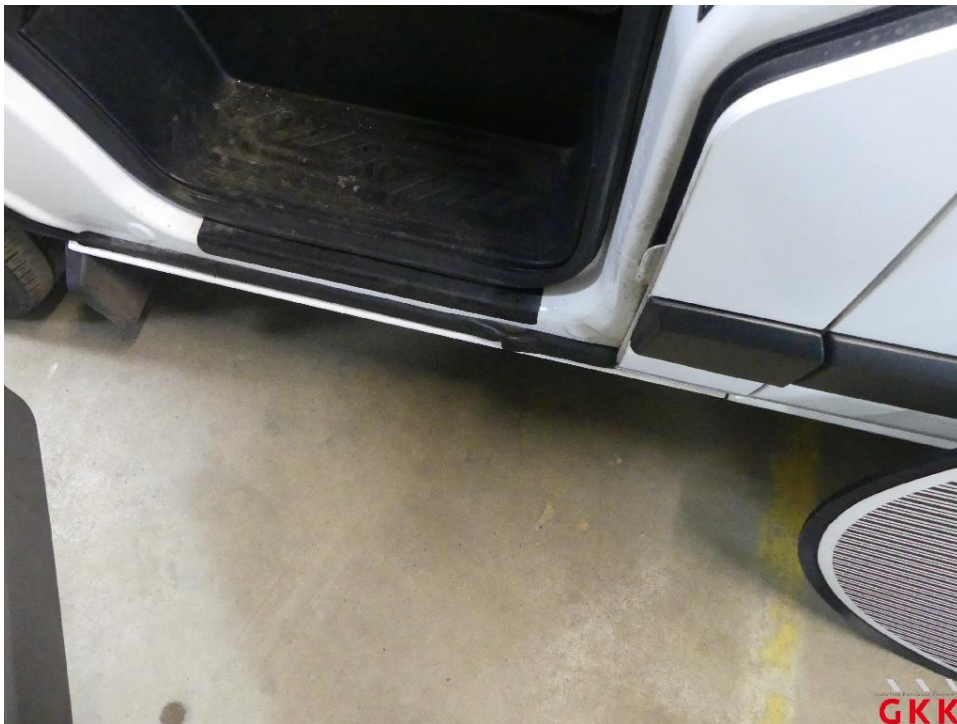
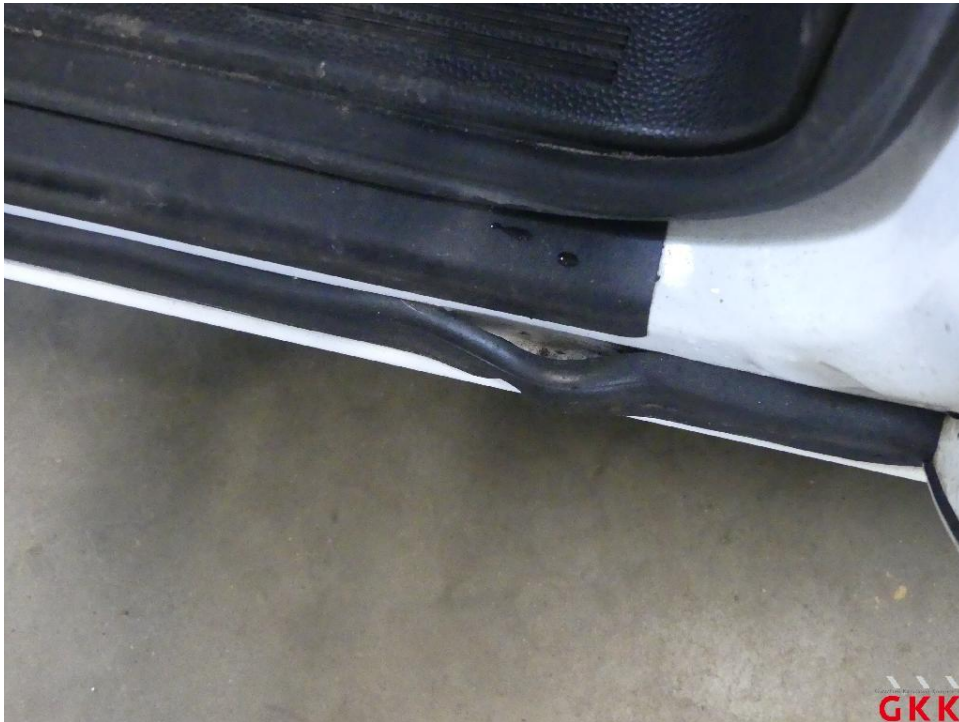
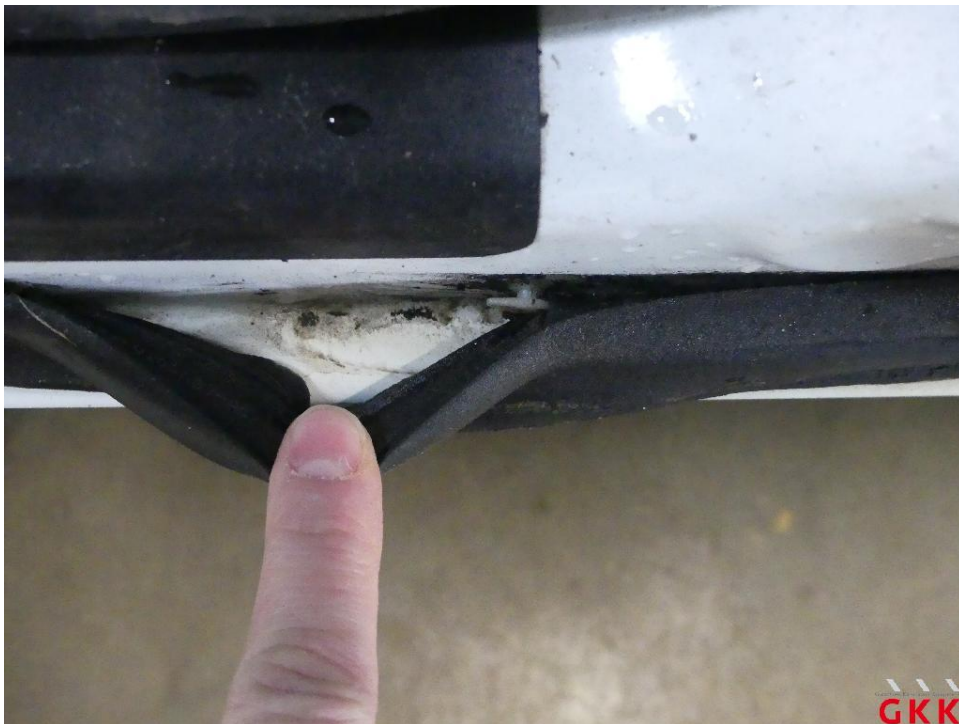
Bild 36 Tür vorne links, Dichtung -Einstieg-, lose, ersetzen

Bild 37 Tür vorne links, Dichtung -Einstieg-, lose, ersetzen

Bild 38 Tür vorne links, Dichtung -Einstieg-, lose, ersetzen

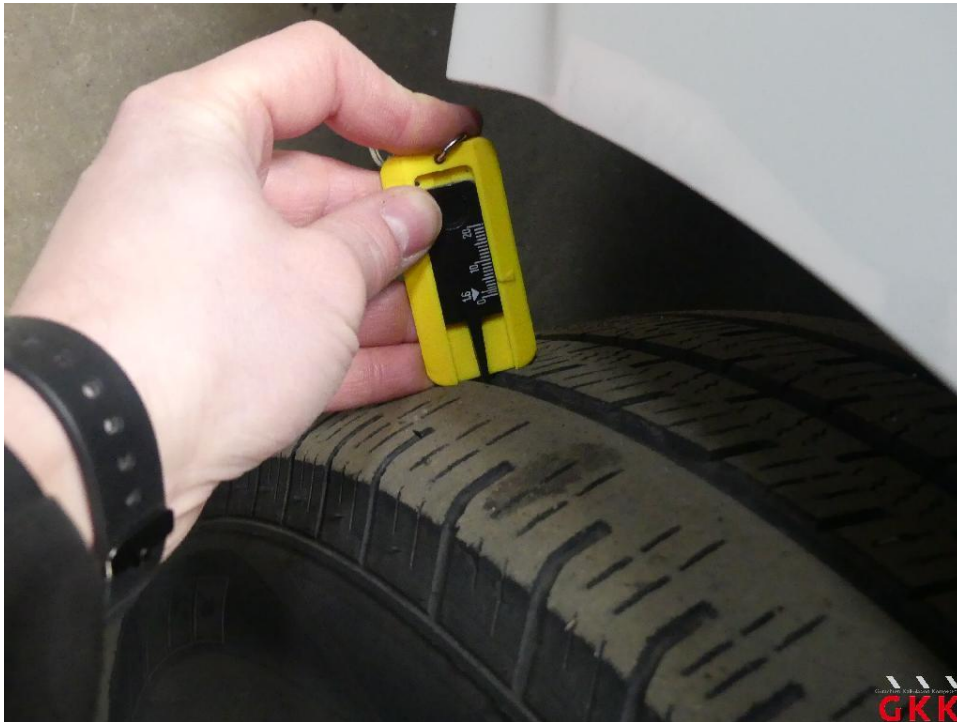
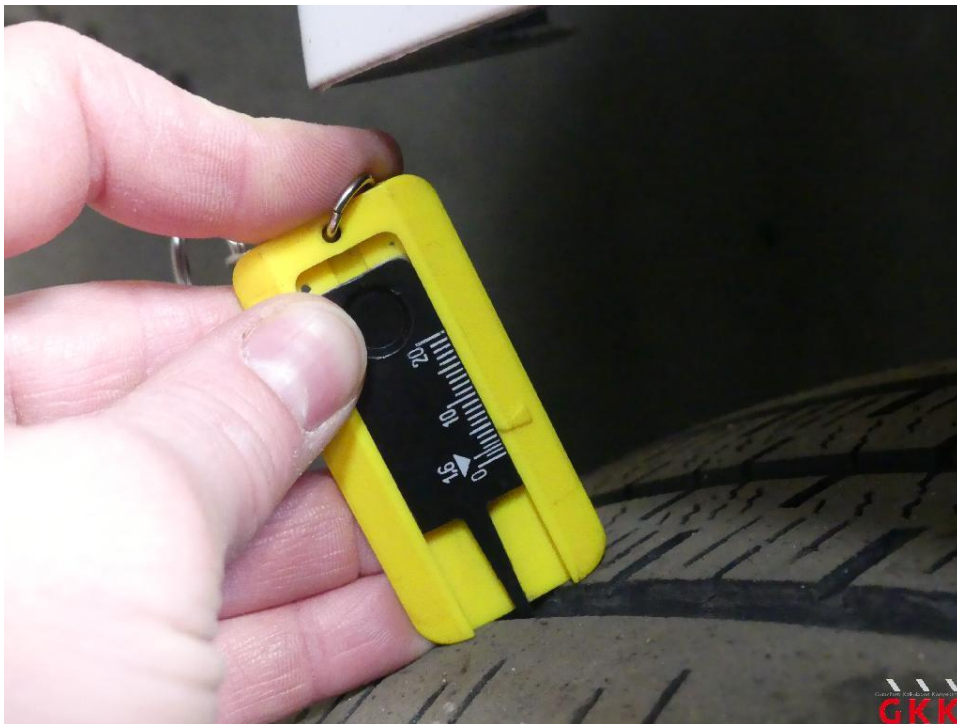
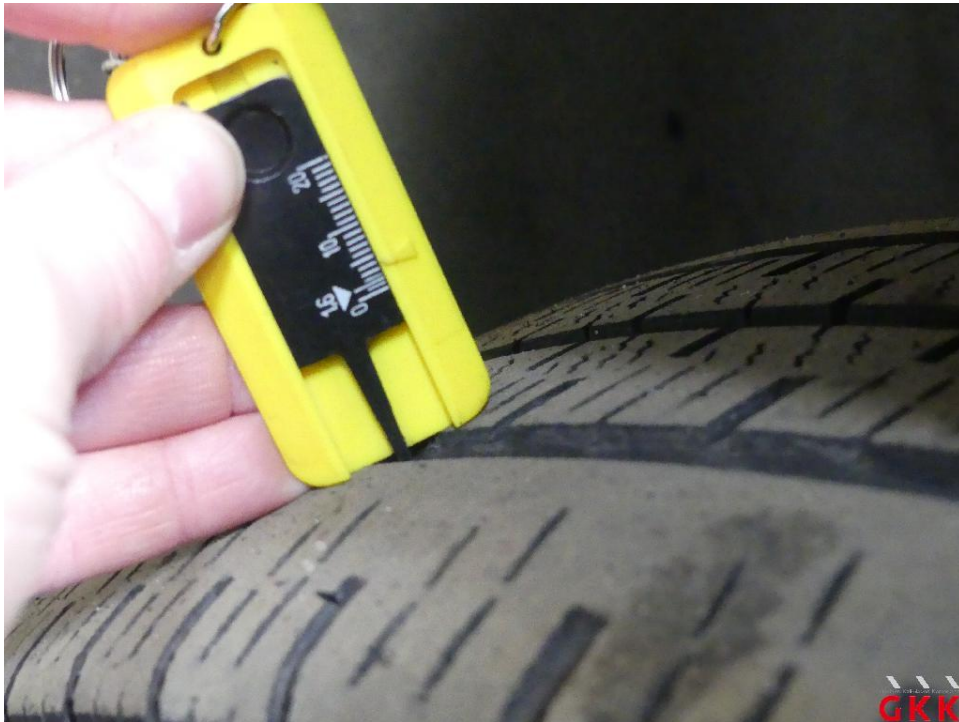
Montierte Räder:					
Position	Reifenart	Felgenart	Hersteller	Dimension	Profiltiefe
vorn links	Allwetterreifen	Stahlrad	Sonstige	215/65 R16C 109/107R	3 mm
vorn rechts	Allwetterreifen	Stahlrad	Sonstige	215/65 R16C 109/107R	3 mm
hinten rechts	Allwetterreifen	Stahlrad	Sonstige	215/65 R16C 109/107R	7 mm
hinten links	Allwetterreifen	Stahlrad	Sonstige	215/65 R16C 109/107R	7 mm
Reservebereifung: Fahrbereifung

Bild 39 Reifen, vorn links und rechts, Untermaß, ersetzen

Bild 40 Reifen, vorn links und rechts, Untermaß, ersetzen

Bild 41 Reifen, vorn links und rechts, Untermaß, ersetzen
