Wertgutachten

Ihr Auftrag vom	19.02.2025 durch Raiffeisen-Impuls Fuhrparkmanagement GmbH & Co. KG
Besichtigungsort	36272 Niederaula, Industriestraße 11
Besichtigungsdatum	21.02.2025
Referenznummern	0002054440

Fahrzeugident.-Nr. WF0YXXTTGYMG44950

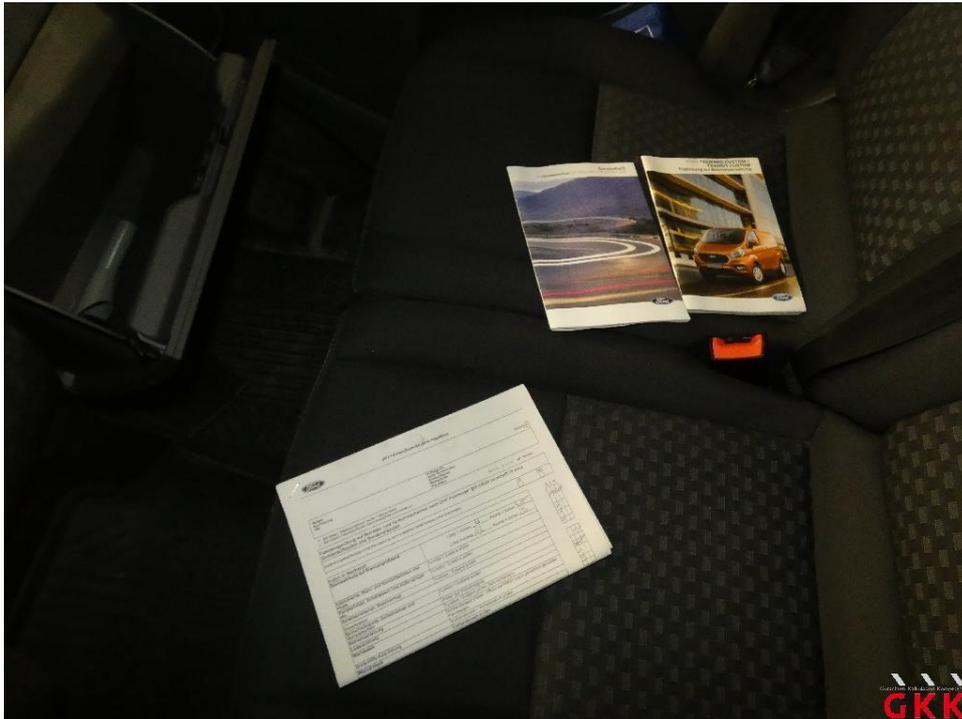
Bild 15 HU (Hauptunters.), PKW / Transporter, kein gültiger Nachweis vorhanden, durchführen

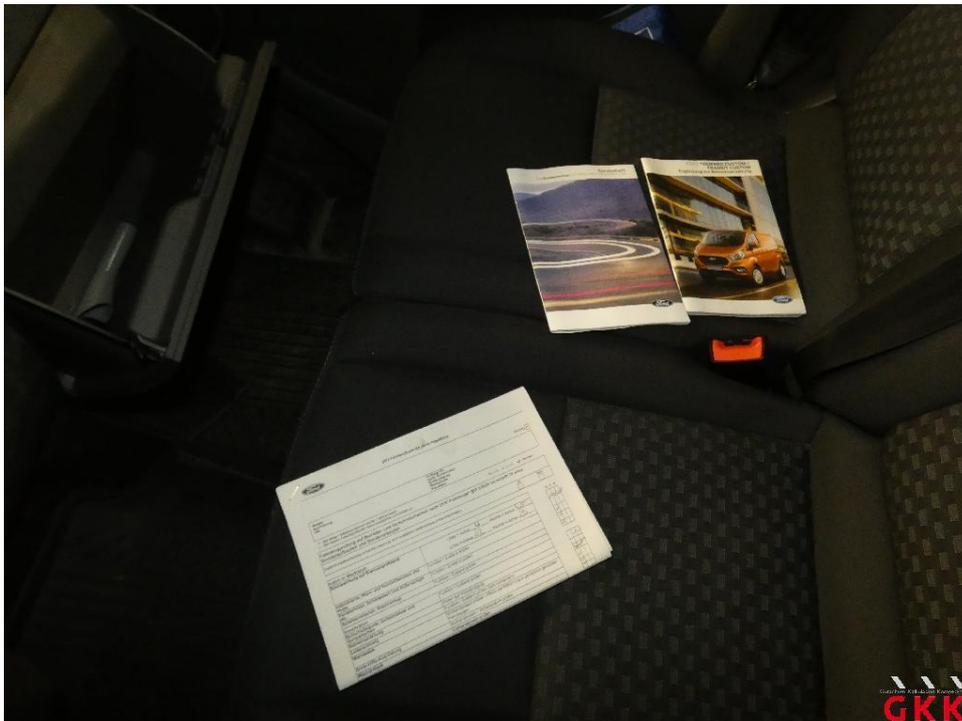
Bild 16 Bordmappe, Bedienungsanleitung, fehlt, ersetzen

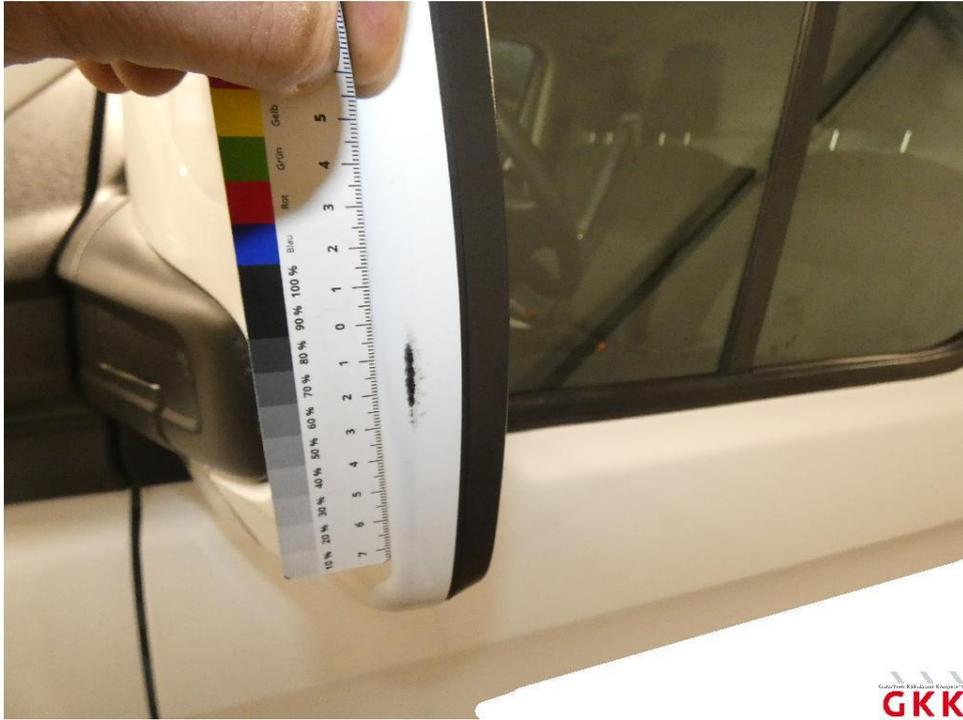
Wertbeeinflussende Faktoren		
Seite links (Angaben ohne MwSt.)	Reparaturkosten	MW
Spiegelgehäuse links Kappe -lackiert-, verkratzt, lackieren ohne LV (Bild 17)	94,41 €	70,81 €
Exterieur (Angaben ohne MwSt.)	Reparaturkosten	MW
Beschriftungs- / Werbefolie, beklebt, entkleben	160,00 €	160,00 €
Zubehör, Bordwerkzeug (Angaben ohne MwSt.)	Reparaturkosten	MW
Bordmappe Bedienungsanleitung, fehlt, ersetzen (Bild 16)	15,00 €	15,00 €
Sonstiges (Angaben ohne MwSt.)	Reparaturkosten	MW
HU (Hauptunters.) PKW / Transporter, kein gültiger Nachweis vorhanden, durchführen (Bild 15)	121,85 €	121,85 €
Ohne Zuordnung (Angaben ohne MwSt.)	Reparaturkosten	MW
Fahrzeug innen, verkratzt und verschmutzt, Gebrauchsspur	0,00 €	0,00 €

Bild 17 Spiegelgehäuse links, Kappe -lackiert-, verkratzt, lackieren ohne LV
