WAUZZZF18MD026083

Zustandsbericht

Besichtigungsdatum: 31.03.2025
Protokollnummer: 39139567
Erstellt durch: Martin Helm
Besichtigt durch: Florian Adler

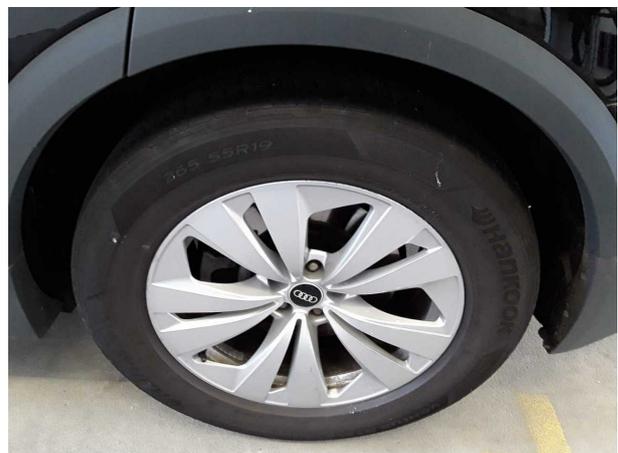
Abbildung 6: Montierte Bereifung

Achse	Reifengröße	Hersteller	Reifentyp	Profiltiefe	Verktgl.	Zul.
1	265/55 R19 113Y	Hankook	Sommerreifen	2mm - 2mm	n.i.O.	i.O.
2	265/55 R19 113Y	Hankook	Sommerreifen	5mm - 5mm	n.i.O.	i.O.

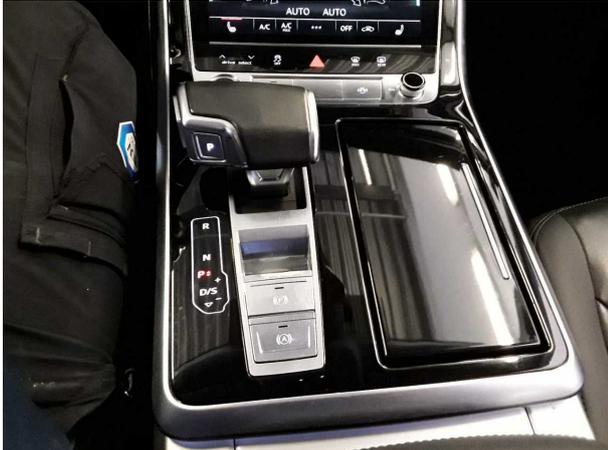
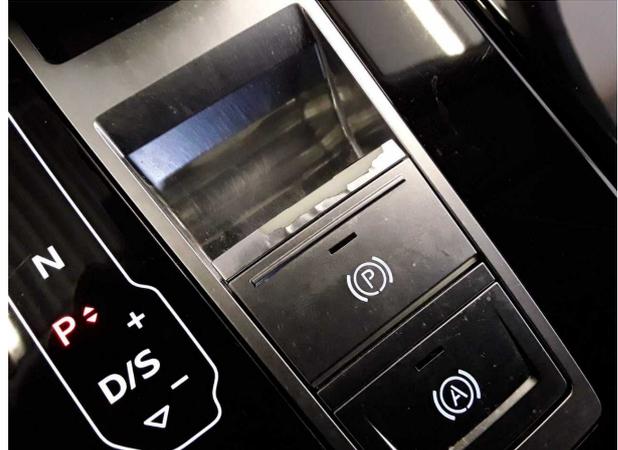
Beschädigung #1: Instrumententafel: Mittelkonsole vorn (Schalter Parkbremse) - Abrieb - erneuern

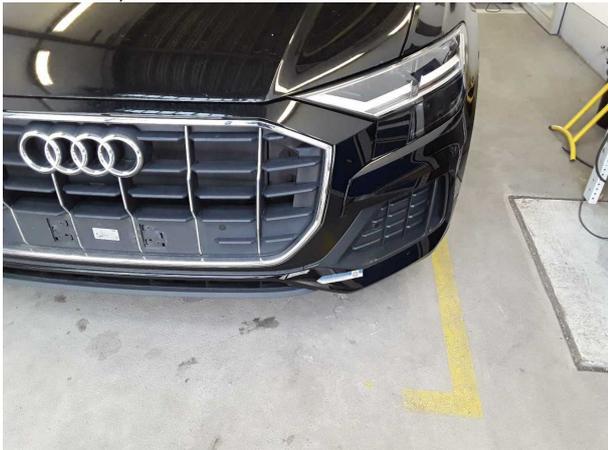
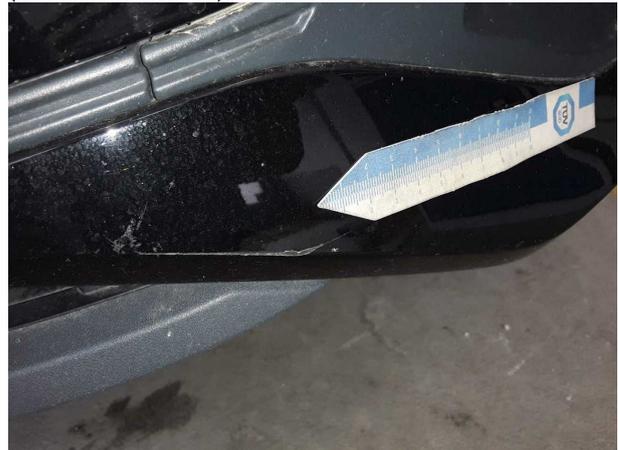
Beschädigung #2: Stossfänger vorn: Spoiler - verkratzt / versch...
- Smart Repair

Beschädigung #2: Stossfänger vorn: Spoiler - verkratzt /
verschürft - Smart Repair

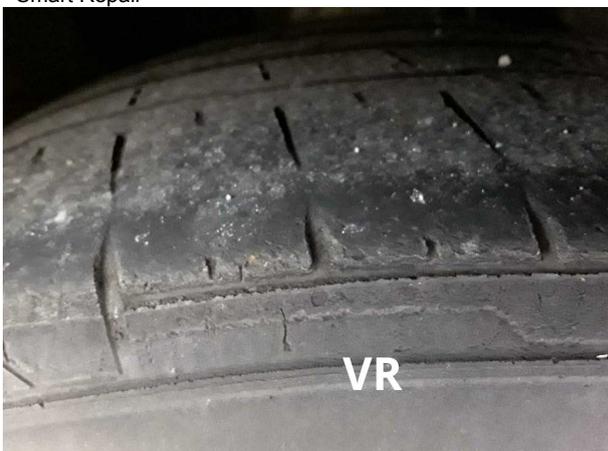
Beschädigung #3: Rad/Reifen: Reifen vorn rechts (ungleichmäßig abgefahren) - verschlissen - erneuern

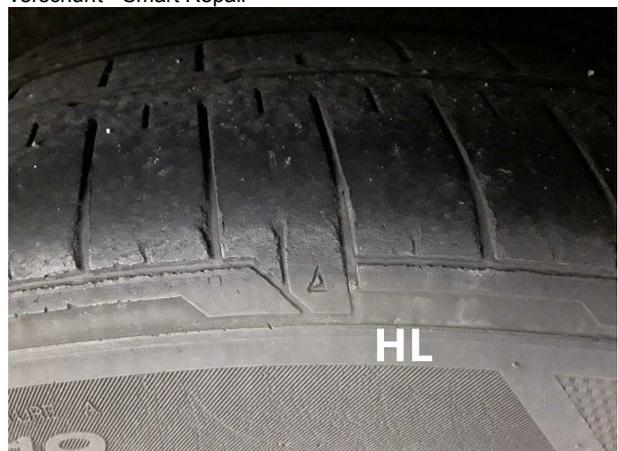
Beschädigung #4: Rad/Reifen: Reifen hinten links (ungleichmäßig abgefahren) - verschlissen - erneuern

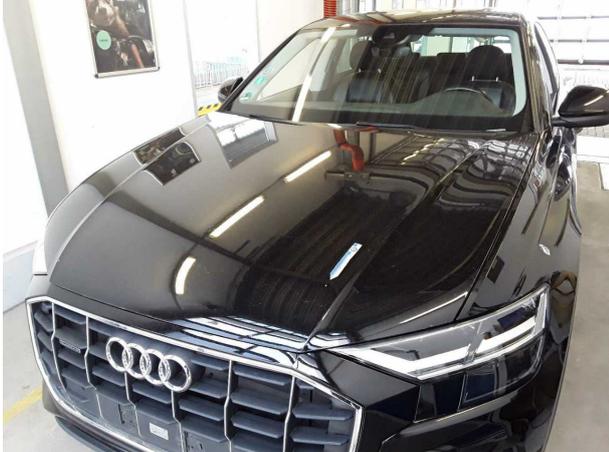
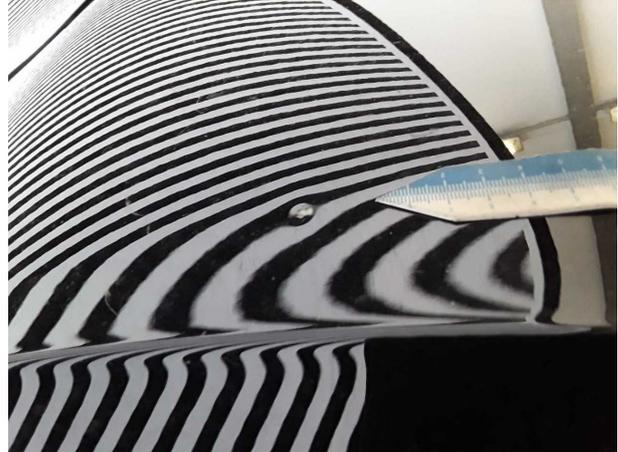
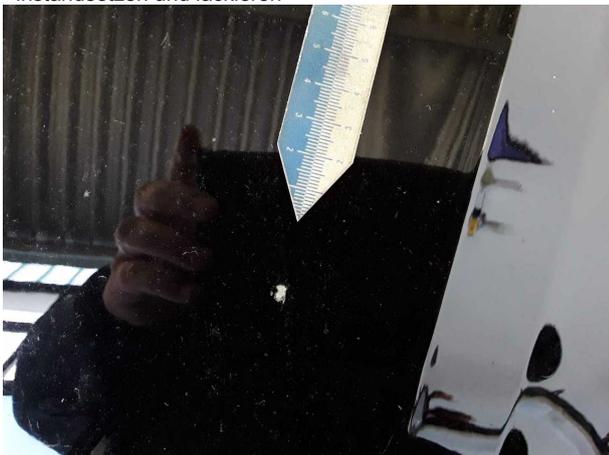
Beschädigung #5: Motorhaube: Motorhaube - Delle / Lackschad...
- instandsetzen und lackieren

Beschädigung #5: Motorhaube: Motorhaube - Delle /
Lackschaden - instandsetzen und lackieren

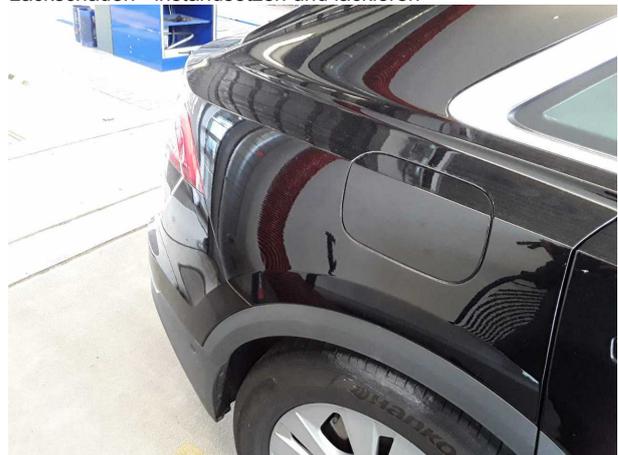
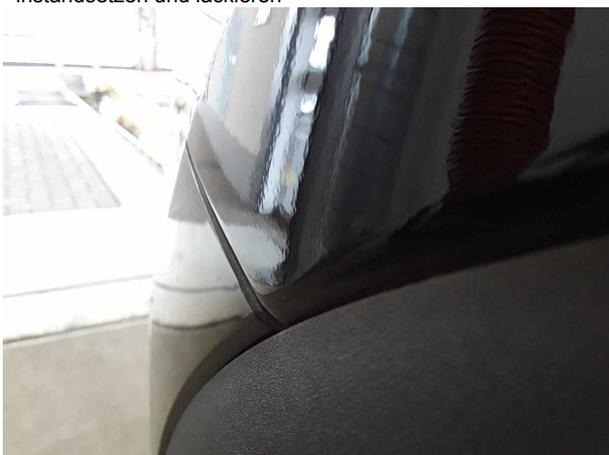
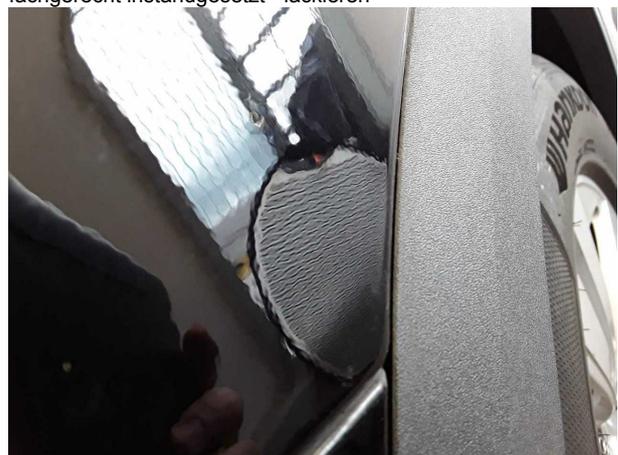
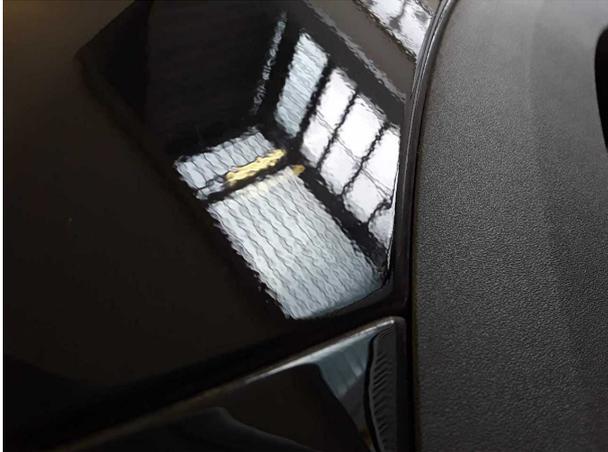
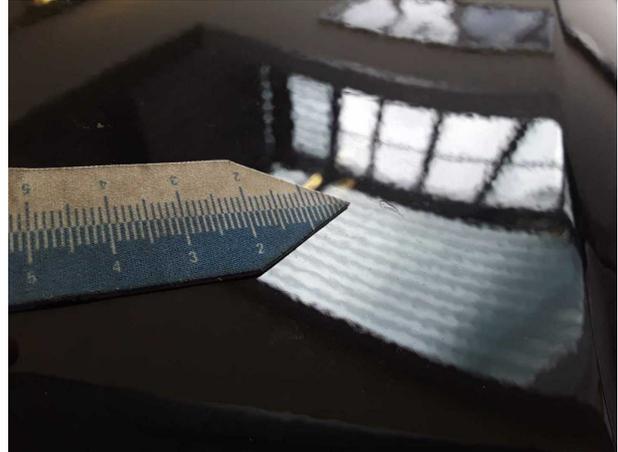
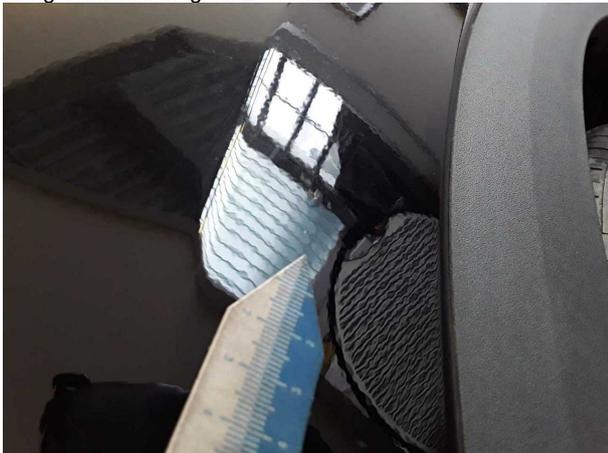
Beschädigung #6: Seitenwand rechts: Seitenwand - nicht
fachgerecht instandgesetzt - lackieren

Beschädigung #6: Seitenwand rechts: Seitenwand - nicht fachgerecht instandgesetzt - lackieren

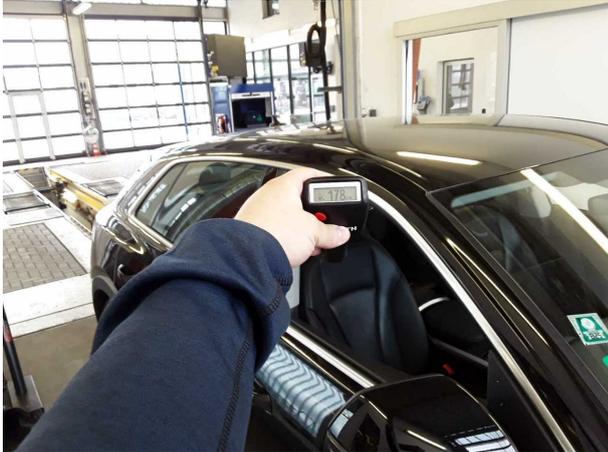
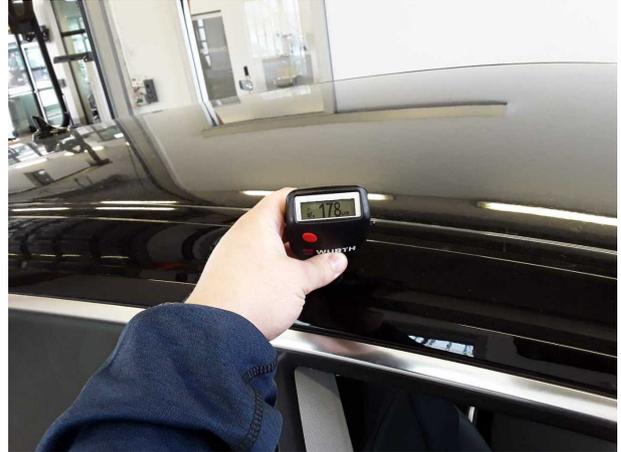
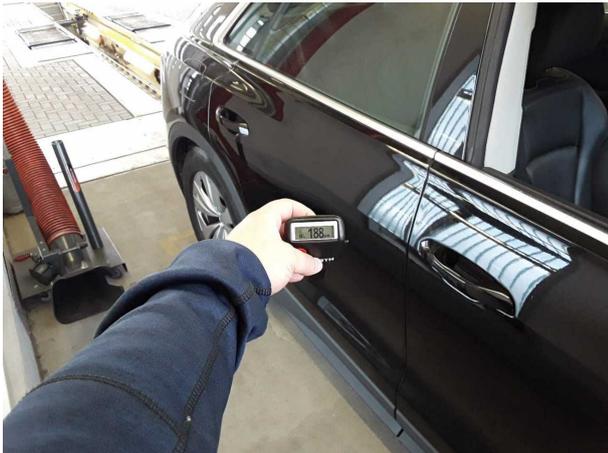
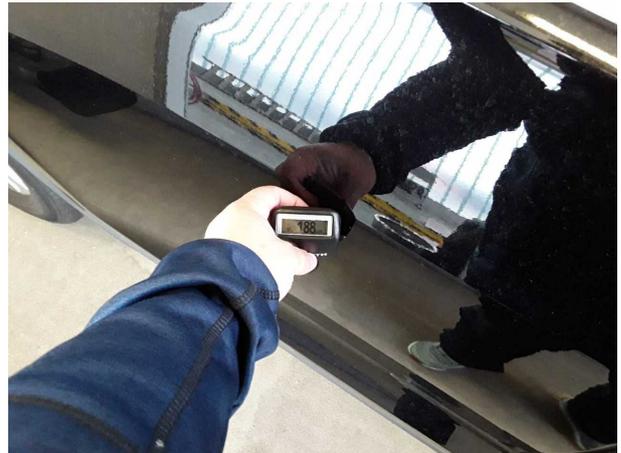
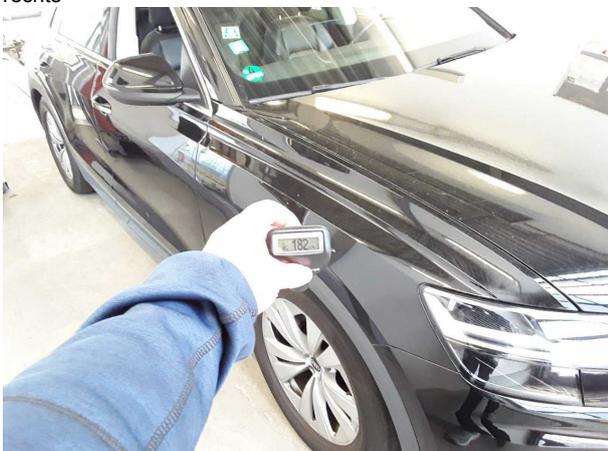
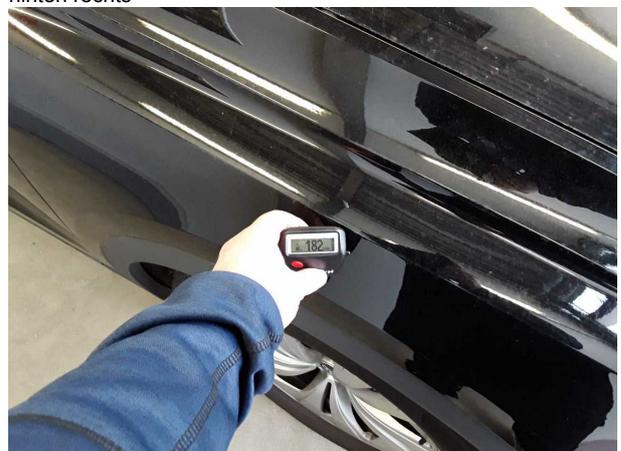
Nachlackierung 1: Dachholm rechts, Kotflügel rechts, Tür hinten rechts

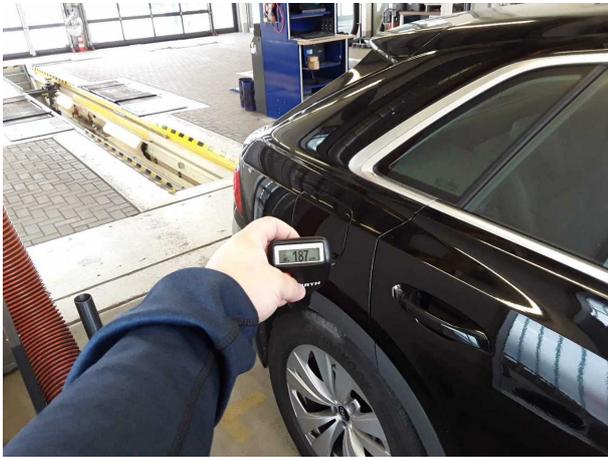
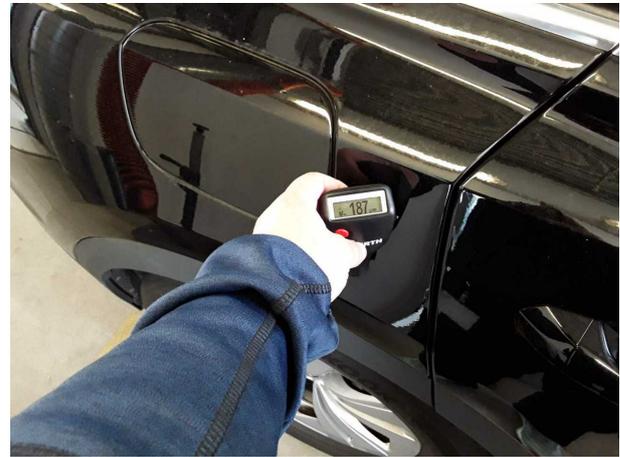
Nacklackierung 2: Seitenwand rechts
