WBA5Y91030FM54352

## Angaben zum Fahrzeug

## Zustandsbericht

Besichtigungsdatum: 28.03.2025  
**Protokollnummer: 39087337**  
Erstellt durch: Martin Helm  
Besichtigt durch: Lau

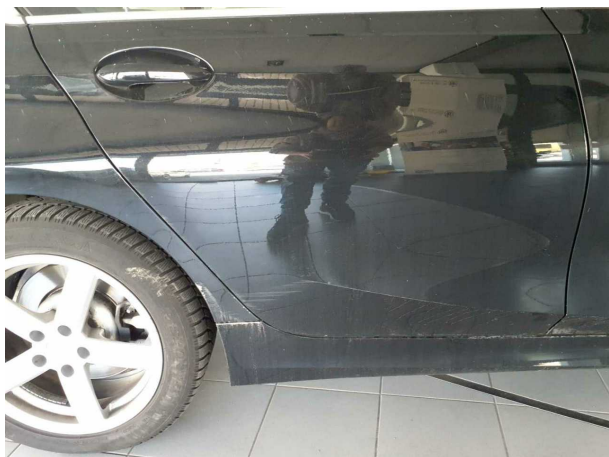
| Nr. | Bauteilgruppe | Beschreibung |
|---|---|---|
| 1 | Tür hinten rechts | Tür - verkratzt / verschürft - lackieren |

**Beschädigung #1:** Tür hinten rechts: Tür - verkratzt / verschürft - lackieren

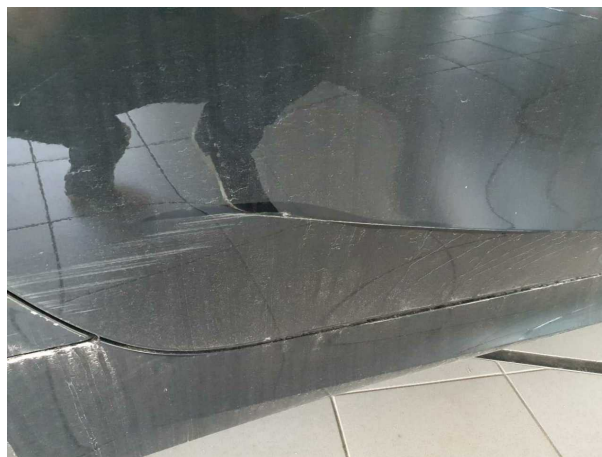
**Beschädigung #1:** Tür hinten rechts: Tür - verkratzt / versch... - lackieren

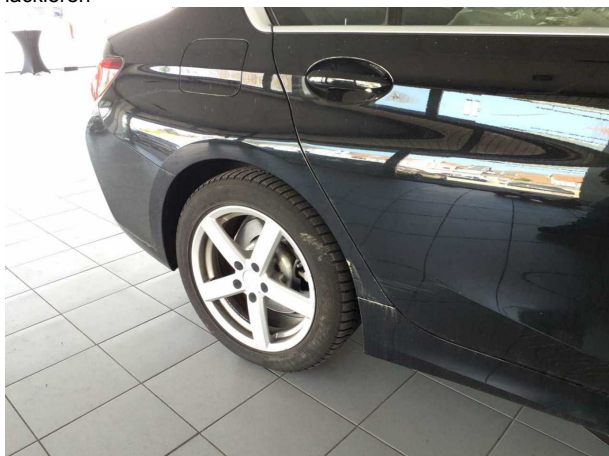
| Nr. | Bauteilgruppe | Beschreibung |
|---|---|---|
| 2 | Seitenwand rechts | Seitenwand - verkratzt / verschürft - Smart Repair |

**Beschädigung #2:** Seitenwand rechts: Seitenwand - verkratzt / verschürft - Smart Repair

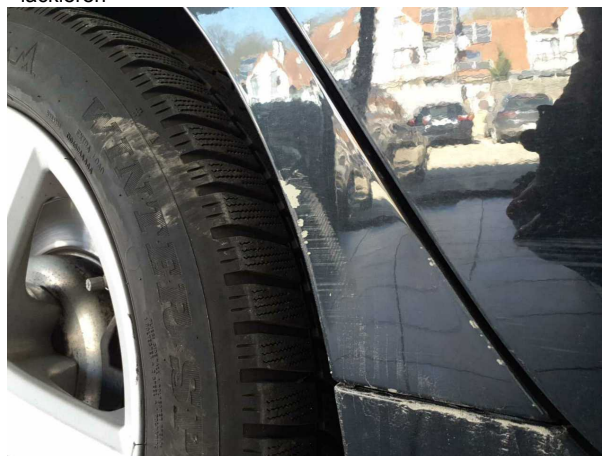
**Beschädigung #2:** Seitenwand rechts: Seitenwand - verkratzt... verschürft - Smart Repair

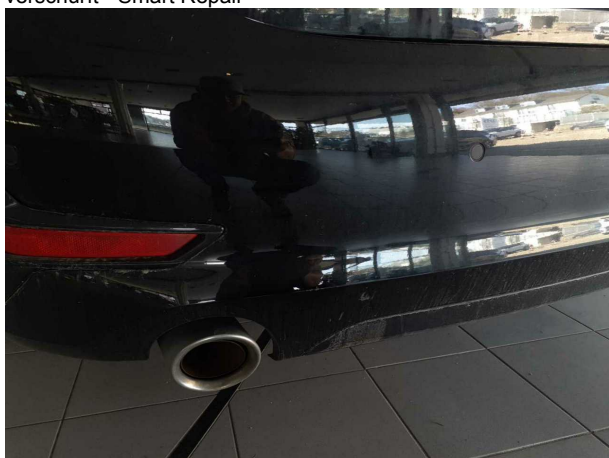
| Nr. | Bauteilgruppe | Beschreibung |
|---|---|---|
| 4 | Stoßfänger hinten | Stoßfänger hinten - verkratzt / verschürft - lackieren |

**Beschädigung #4:** Stossfänger hinten: Stossfänger hinten - verkratzt / verschürft - lackieren

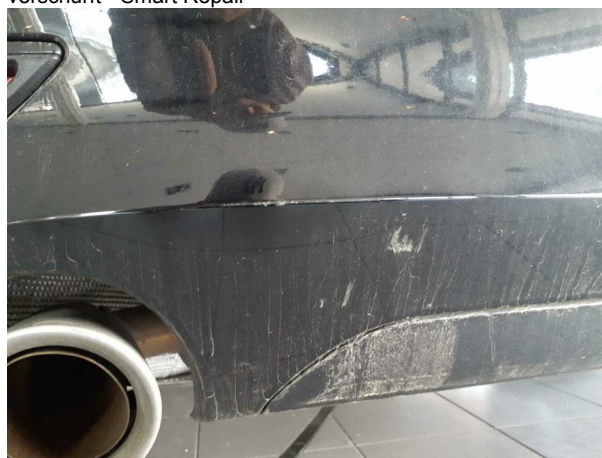
**Beschädigung #4:** Stossfänger hinten: Stossfänger hinten - verkratzt / verschürft - lackieren

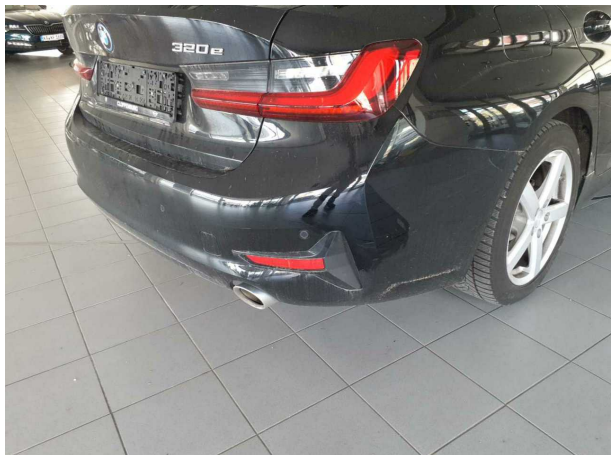
**Beschädigung #4:** Stossfänger hinten: Stossfänger hinten - verkratzt / verschürft - lackieren

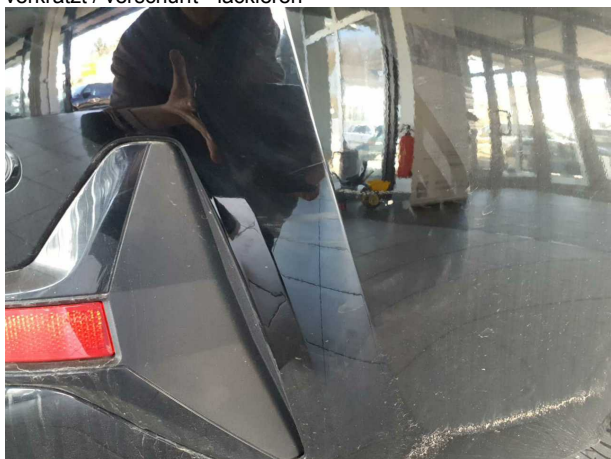
**Beschädigung #4:** Stossfänger hinten: Stossfänger hinten - verkratzt / verschürft - lackieren

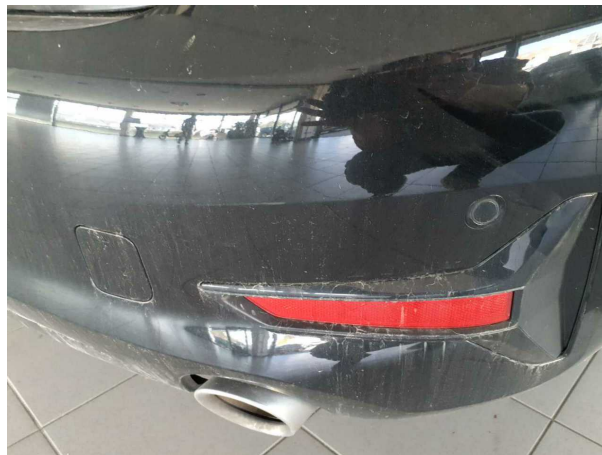
**Beschädigung #4:** Stossfänger hinten: Stossfänger hinten - verkratzt / verschürft - lackieren

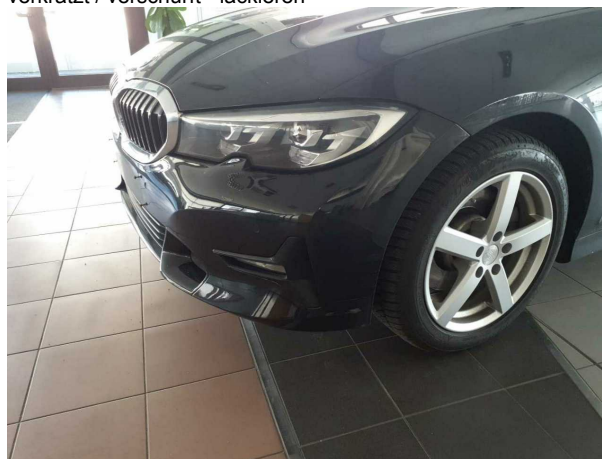
| Nr. | Bauteilgruppe | Beschreibung |
|---|---|---|
| 5 | Stoßfänger vorn | Stoßfänger vorn (inkl. Blende rechts erneuern) - verkratzt / verschürft - erneuern |

**Beschädigung #5:** Stossfänger vorn: Stossfänger vorn (inkl. Blende rechts erneuern) - verkratzt / verschürft - erneuern

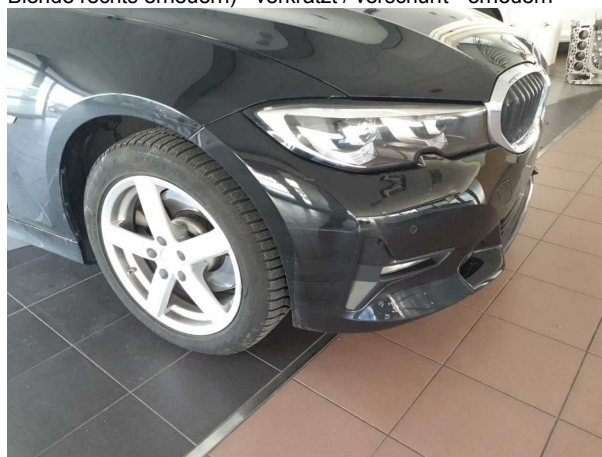
**Beschädigung #5:** Stossfänger vorn: Stossfänger vorn (inkl. Blende rechts erneuern) - verkratzt / verschürft - erneuern

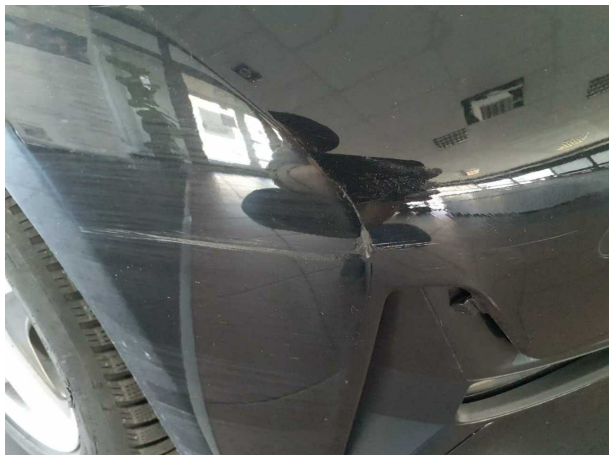
**Beschädigung #5:** Stossfänger vorn: Stossfänger vorn (inkl. Blende rechts erneuern) - verkratzt / verschürft - erneuern

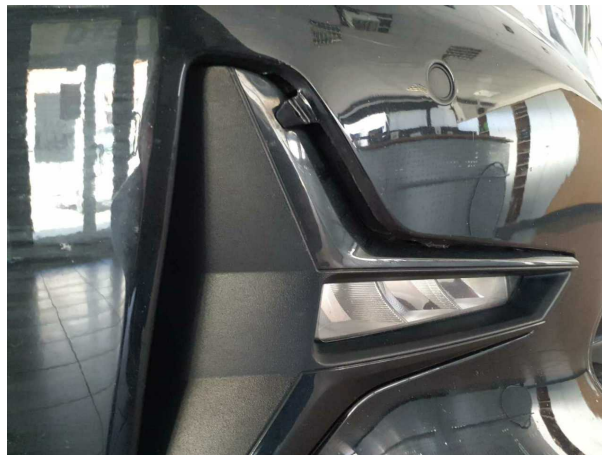
**Beschädigung #5:** Stossfänger vorn: Stossfänger vorn (inkl. Blende rechts erneuern) - verkratzt / verschürft - erneuern

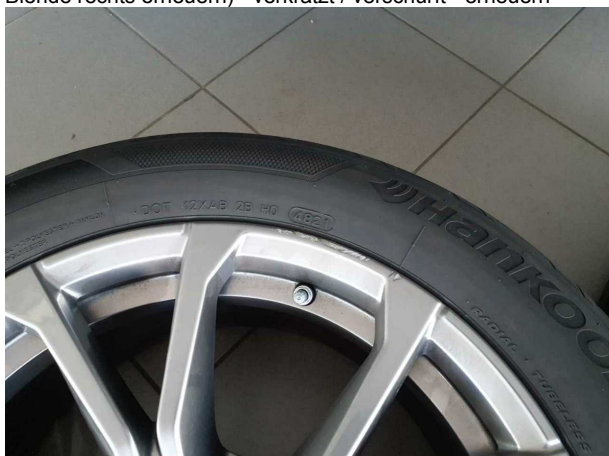
| Nr. | Bauteilgruppe | Beschreibung |
|---|---|---|
| 6 | 2.Radsatz | 3 Leichtmetallfelgen (Materialabrieb) - verkratzt / verschürft - erneuern |

**Beschädigung #6:** 2.Radsatz: 3 Leichtmetallfelgen (Materialabrieb) - verkratzt / verschürft - erneuern

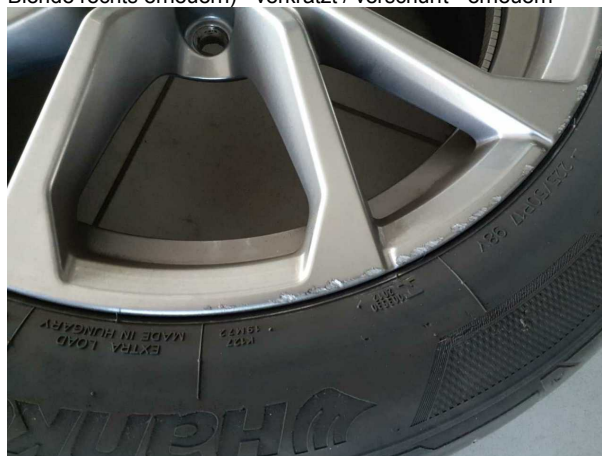
**Beschädigung #6:** 2.Radsatz: 3 Leichtmetallfelgen (Materialabrieb) - verkratzt / verschürft - erneuern

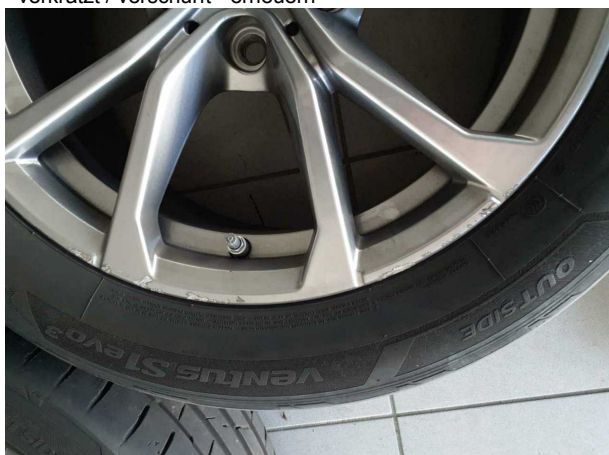
**Beschädigung #6:** 2.Radsatz: 3 Leichtmetallfelgen (Materialabrieb) - verkratzt / verschürft - erneuern

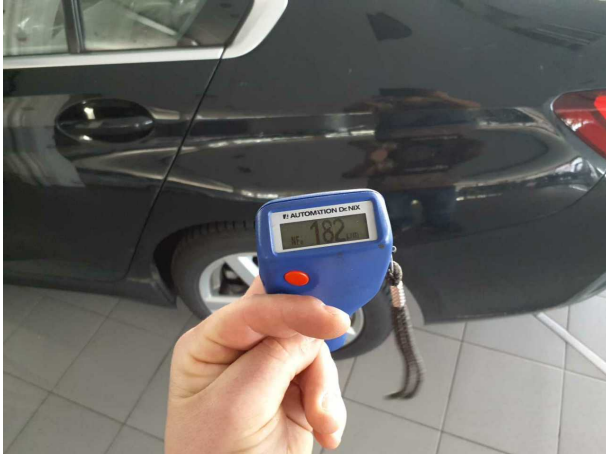
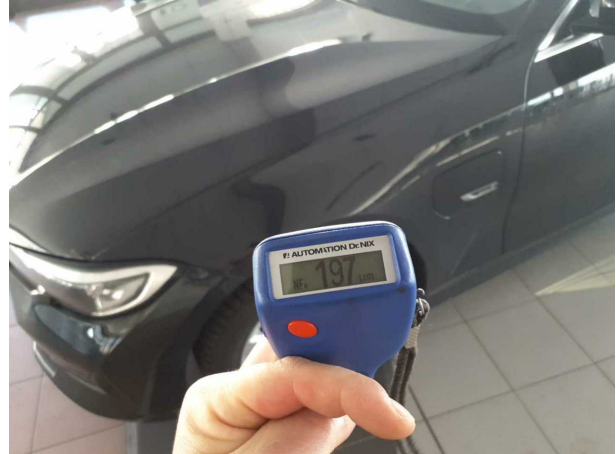
| Nr. | Ort |
|---|---|
| 1 | Kotflügel links, Seitenwand links, fachgerecht ausgeführt, Reparaturrechnung nicht vorhanden |

**Nachlackierung 1:** Kotflügel links, Seitenwand links
