**WAUZZZGA4LA070600**

## Zustandsbericht

Besichtigungsdatum: 27.03.2025  
**Protokollnummer: 39075360**  
Erstellt durch: Martin Helm  
Besichtigt durch: Dominik Berroth

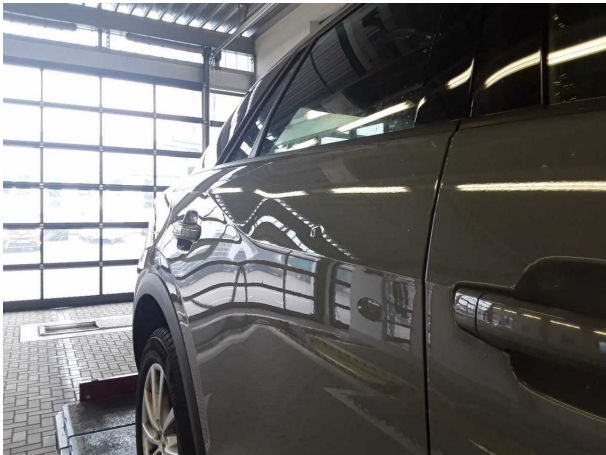
| Nr. | Bauteilgruppe | Beschreibung |
|---|---|---|
| 1 | Tür hinten rechts | Tür - Delle(n) - sanft instandsetzen |

**Beschädigung #1:** Tür hinten rechts: Tür - Delle(n) - sanft instandsetzen

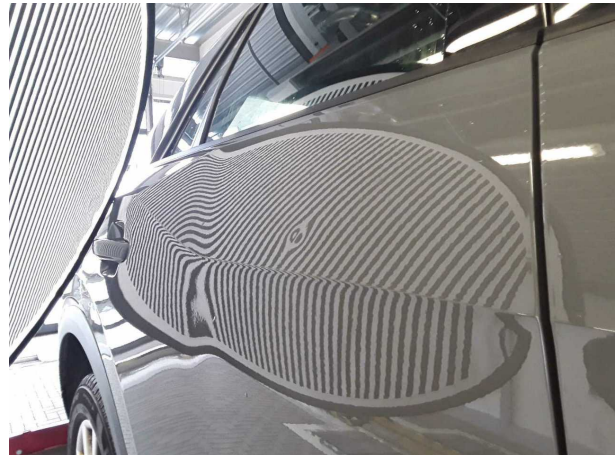
**Beschädigung #1:** Tür hinten rechts: Tür - Delle(n) - sanft instandsetzen

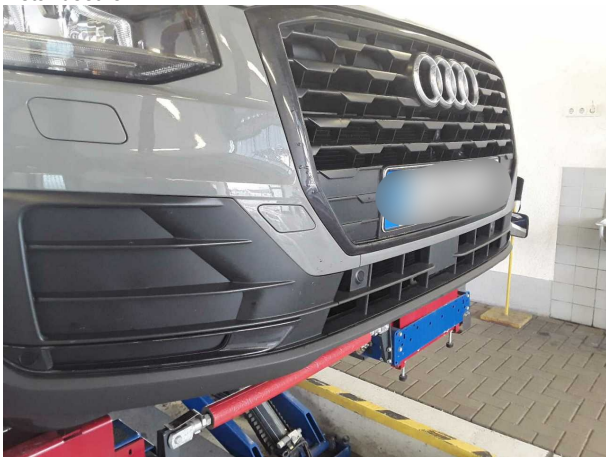
| Nr. | Bauteilgruppe | Beschreibung |
|---|---|---|
| 2 | Stoßfänger vorn | Stoßfänger vorn - verkratzt / verschürft - Smart Repair |

**Beschädigung #2:** Stossfänger vorn: Stossfänger vorn - verkratzt / verschürft - Smart Repair

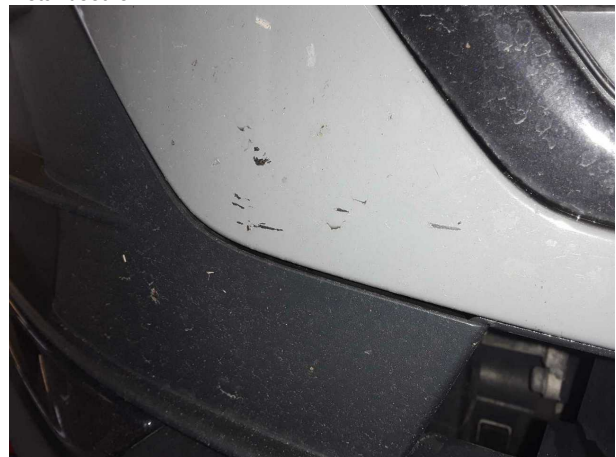
**Beschädigung #2:** Stossfänger vorn: Stossfänger vorn - verkratzt / verschürft - Smart Repair
