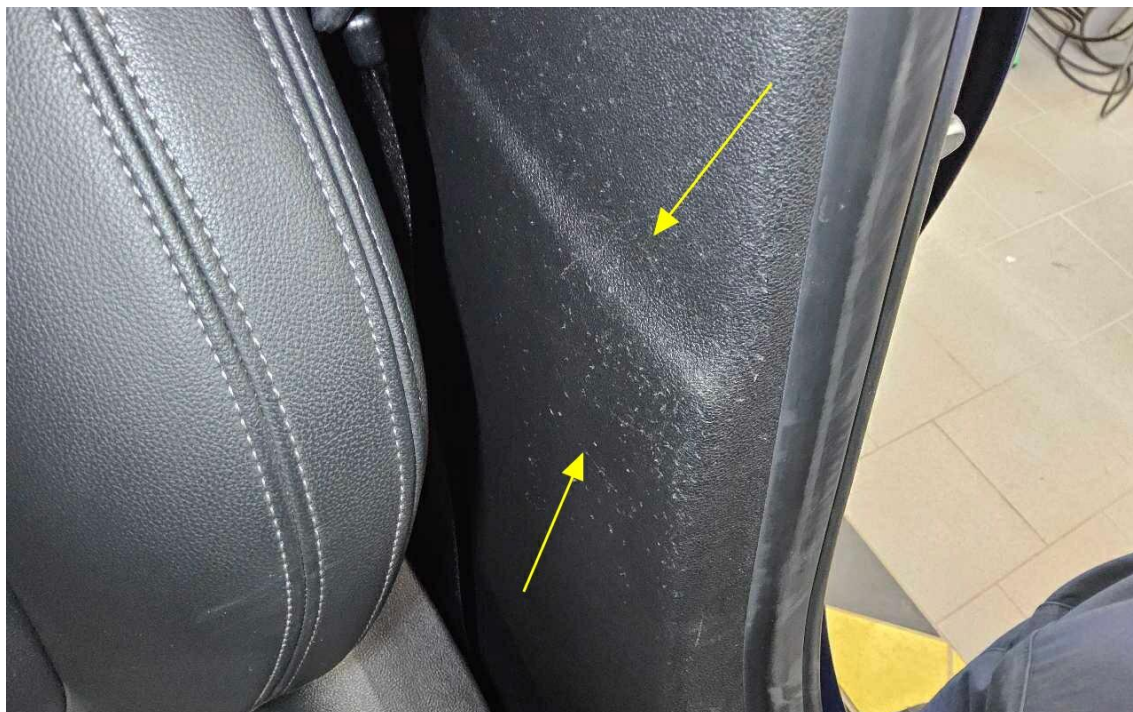
Bild 16 : Verkleidung B-Säule links, verschrammt, Gebrauchsspur

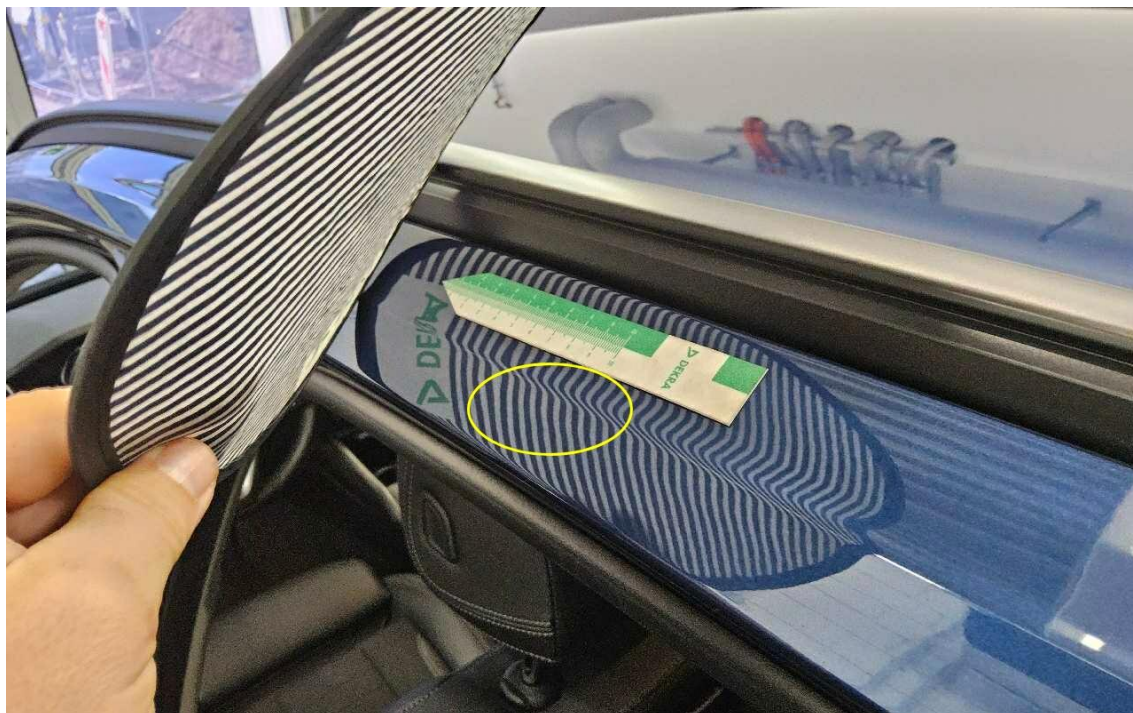
Bild 17 : Dachrahmen links, eingedellt, Gebrauchsspur

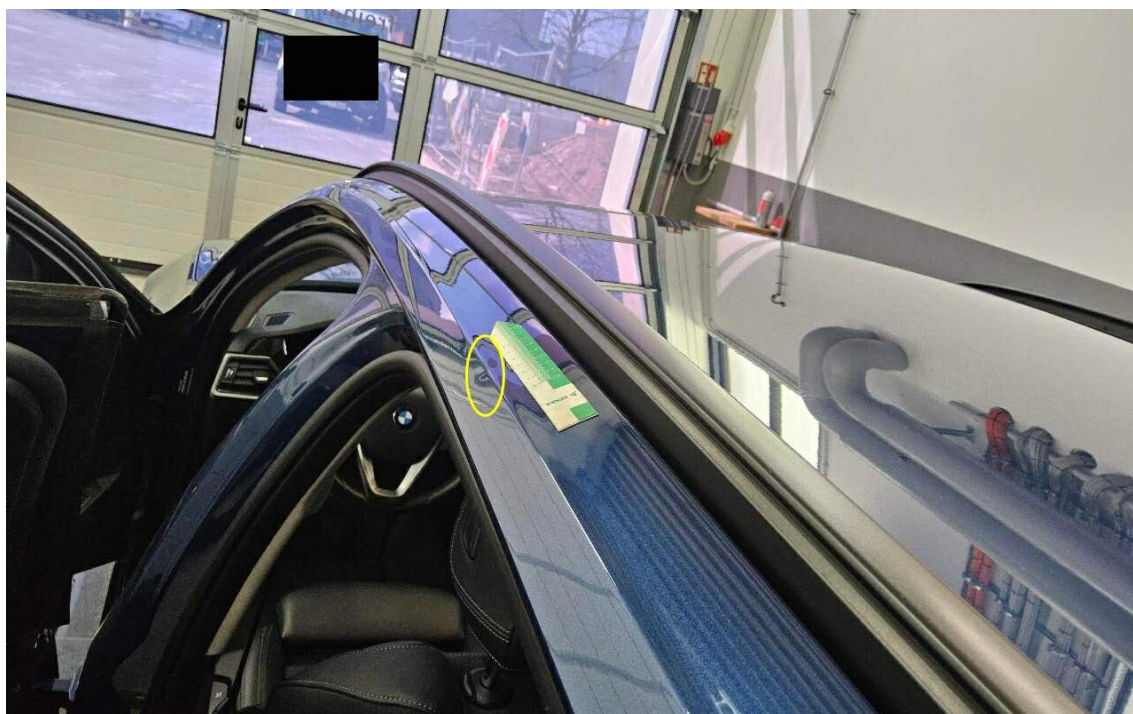
Bild 18 : Dachrahmen links, eingedellt, Gebrauchsspur

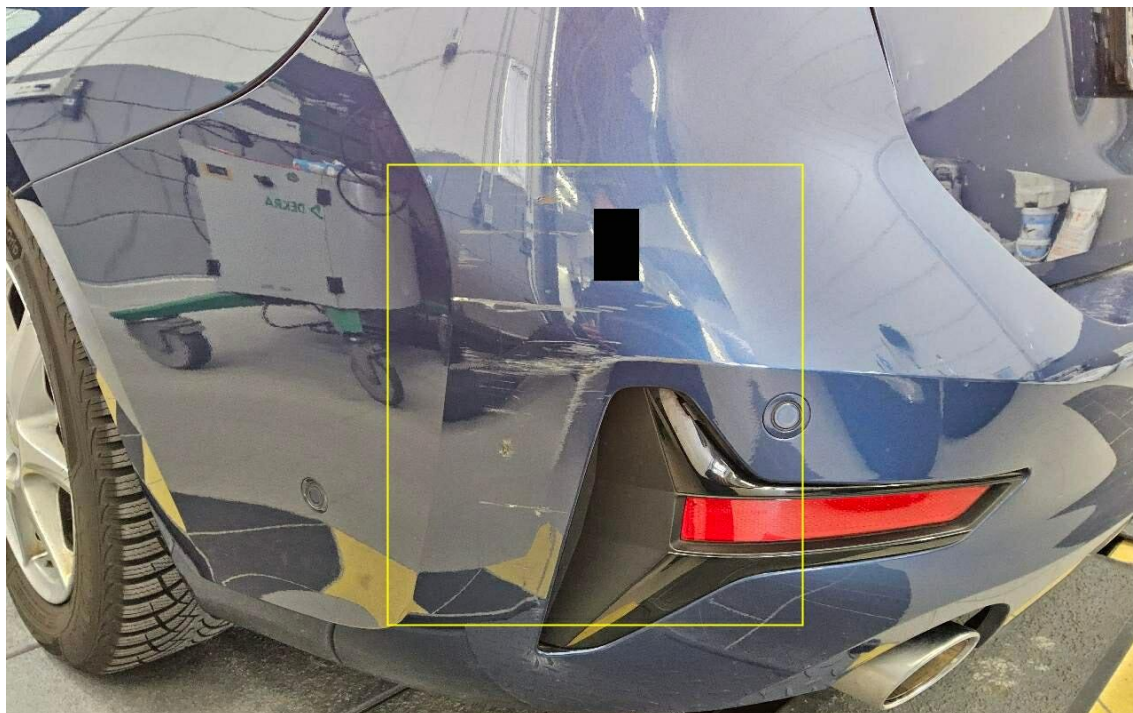
Bild 19 : Stoßfänger hinten Lackierung, verschrammt, lackieren

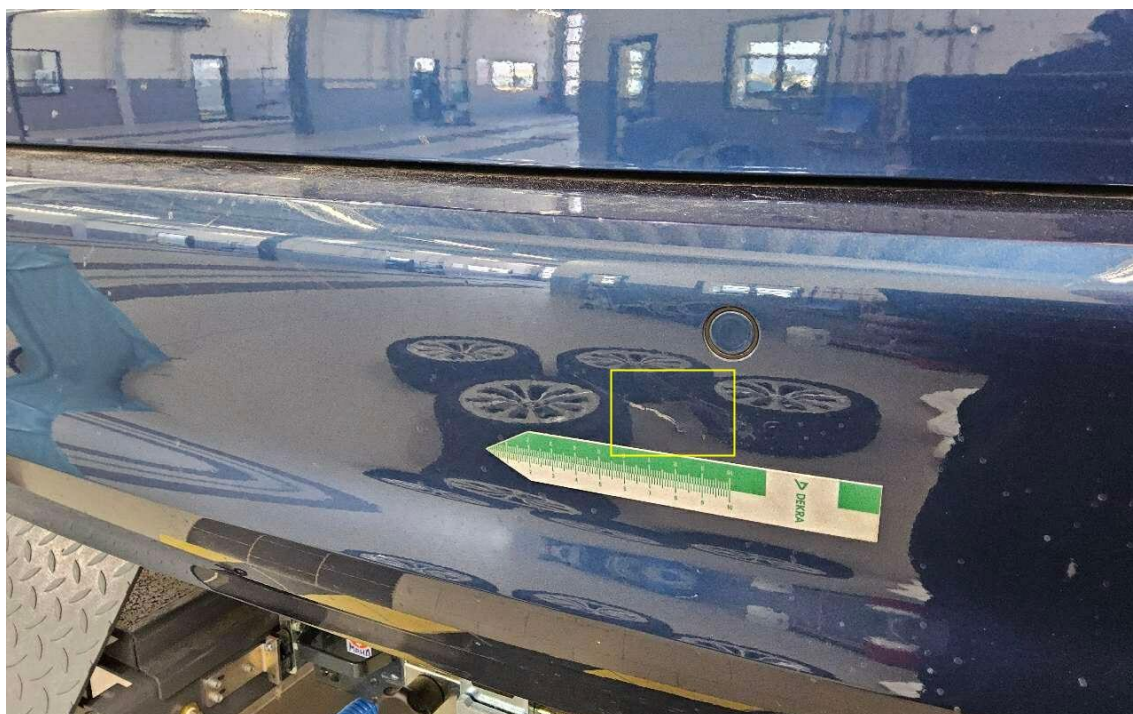
Bild 20 : Stoßfänger hinten Lackierung, verschrammt, lackieren

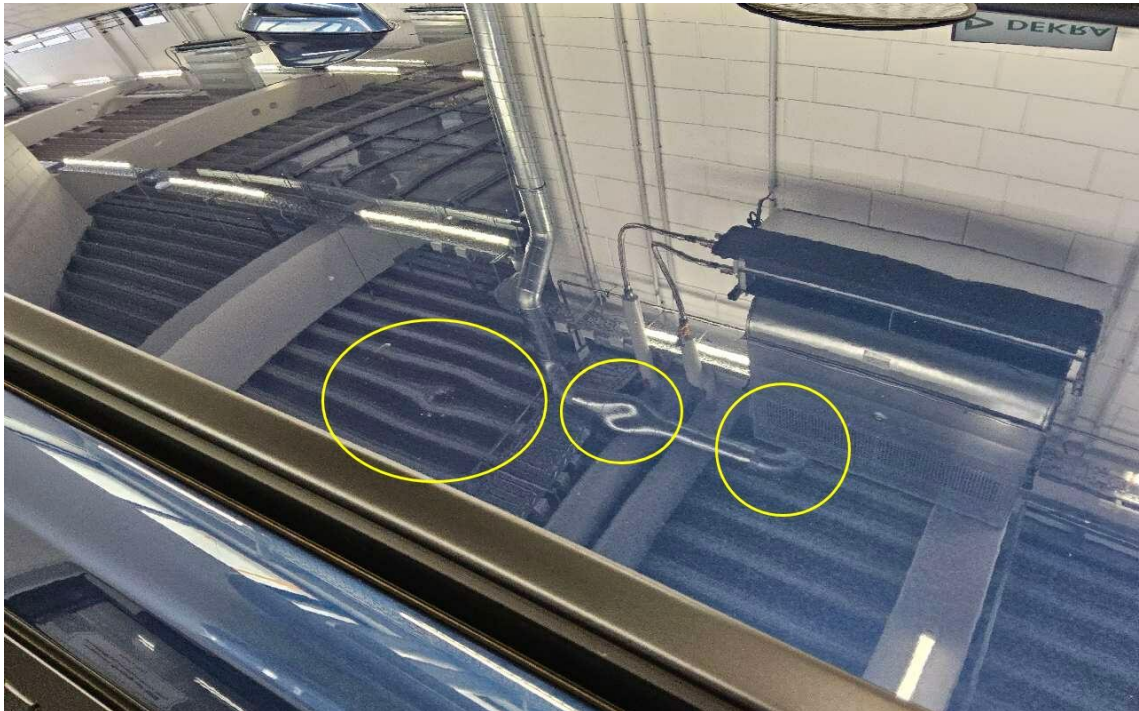
Bild 21 : Dach, eingedellt, drücken

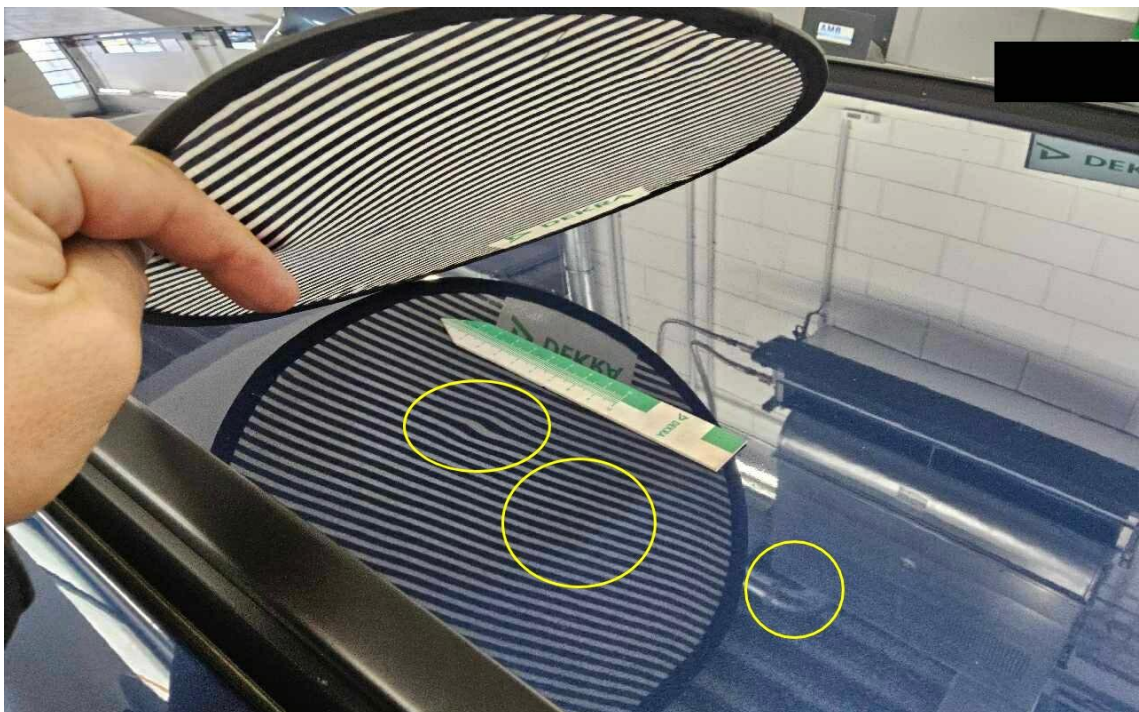
Bild 22 : Dach, eingedellt, drücken

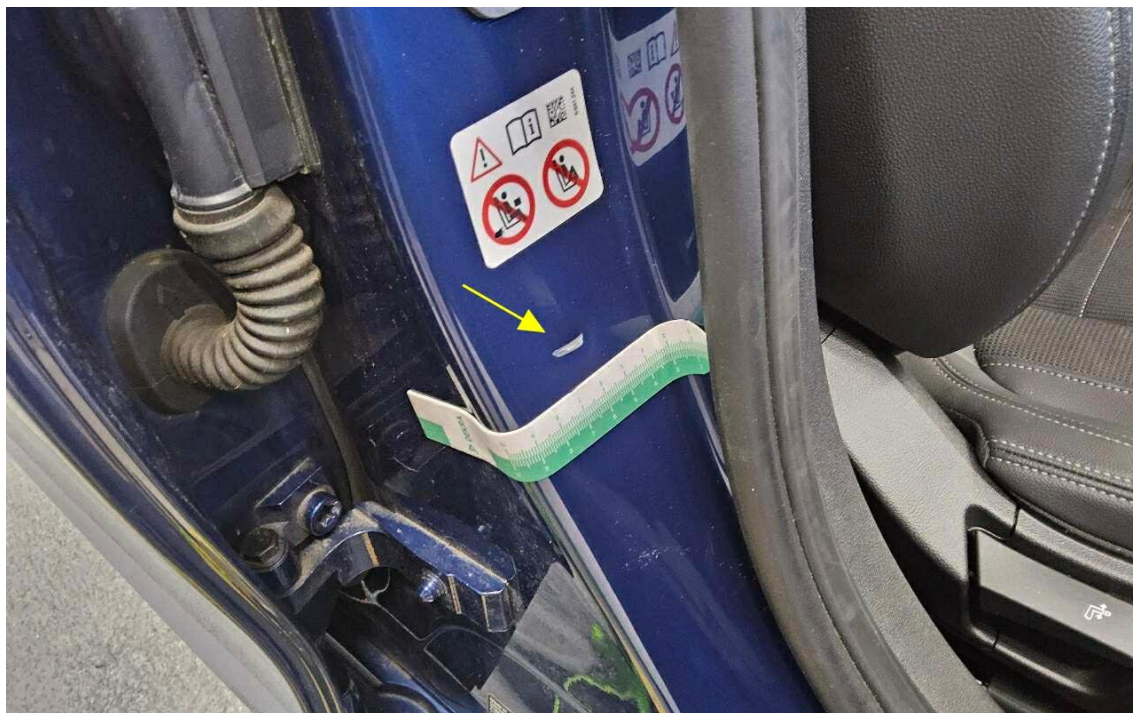
Bild 23 : Tür vorne rechts Einstieg, verschrammt, smart repair

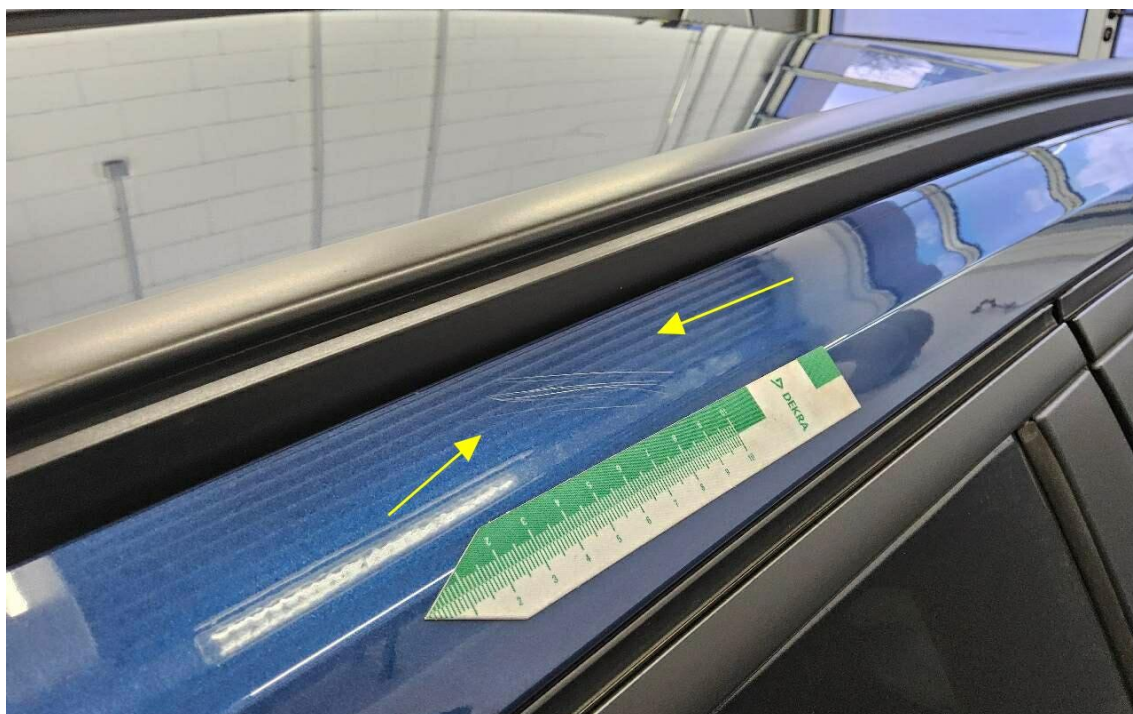
Bild 24 : Dachrahmen rechts Lackierung, verschrammt, smart repair

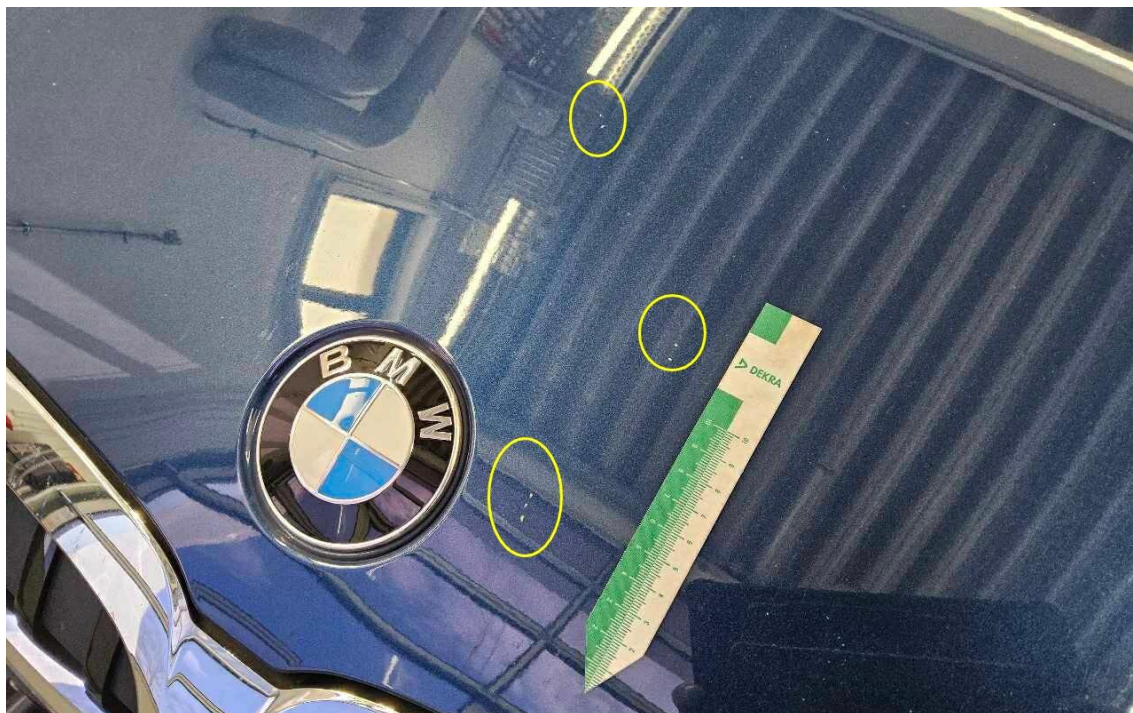
Bild 25 : Motorhaube Lackierung, Steinschlag, Gebrauchsspur

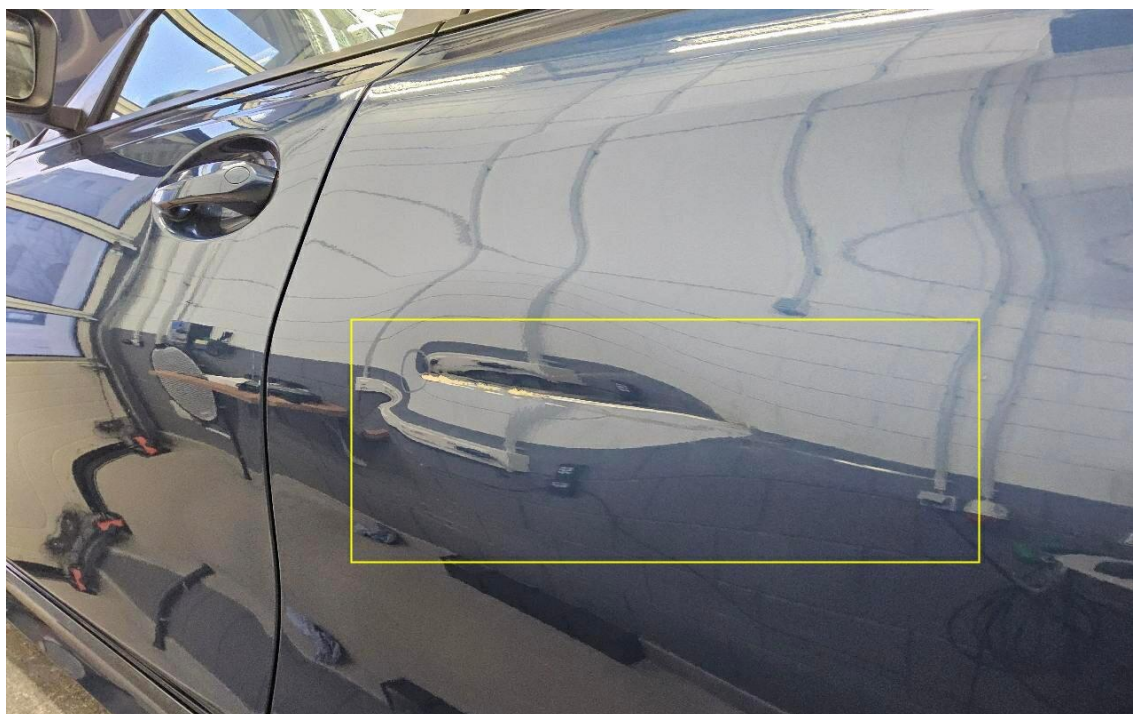
Bild 26 : Tür hinten links verformt und verschrammt

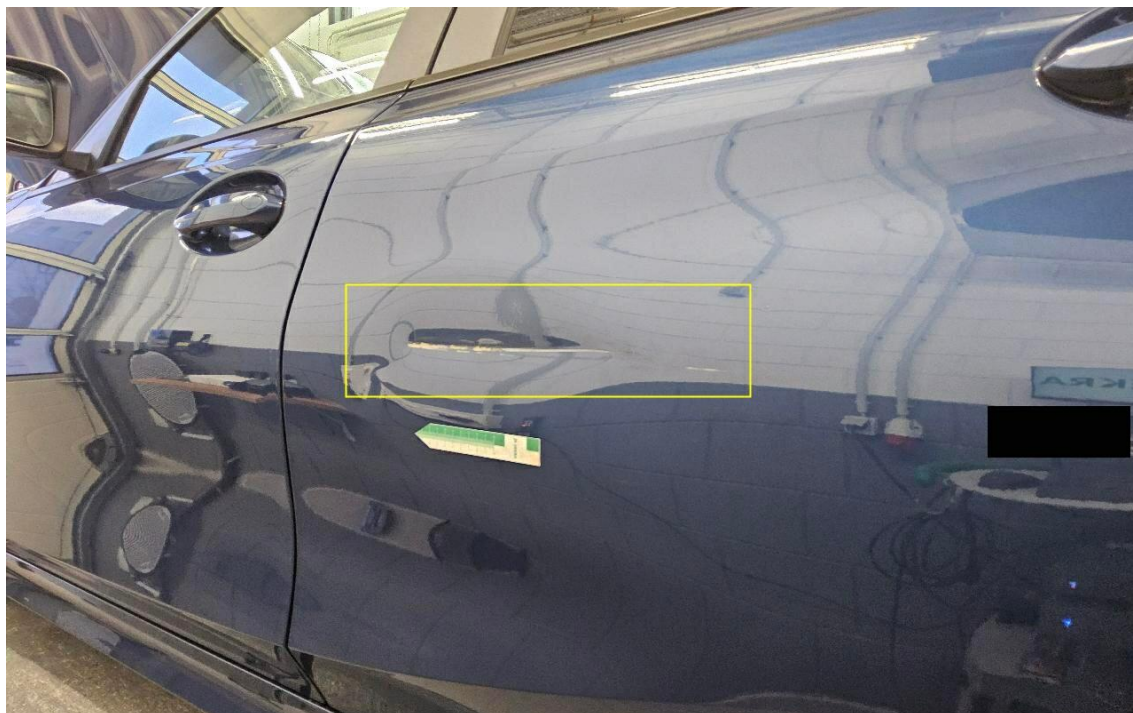
Bild 27 : Tür hinten links verformt und verschrammt

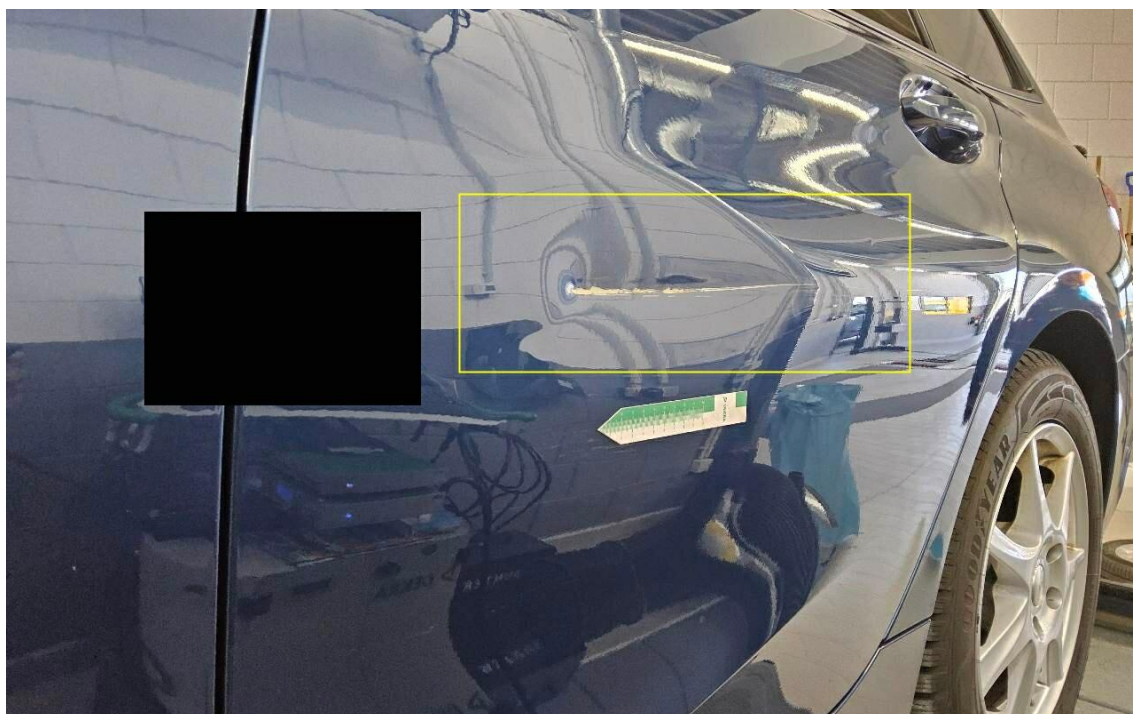
Bild 28 : Tür hinten links verformt und verschrammt

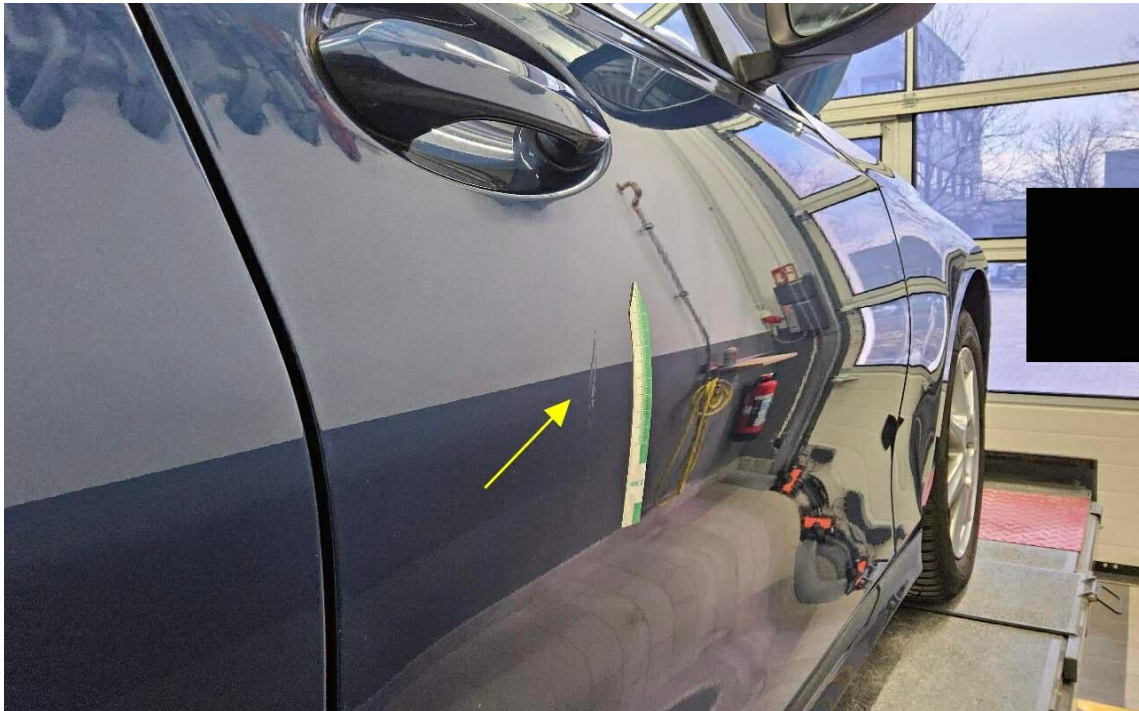
Bild 29 : Tür vorne rechts Lackierung, zerkratzt, lackieren mit Lackaufbau

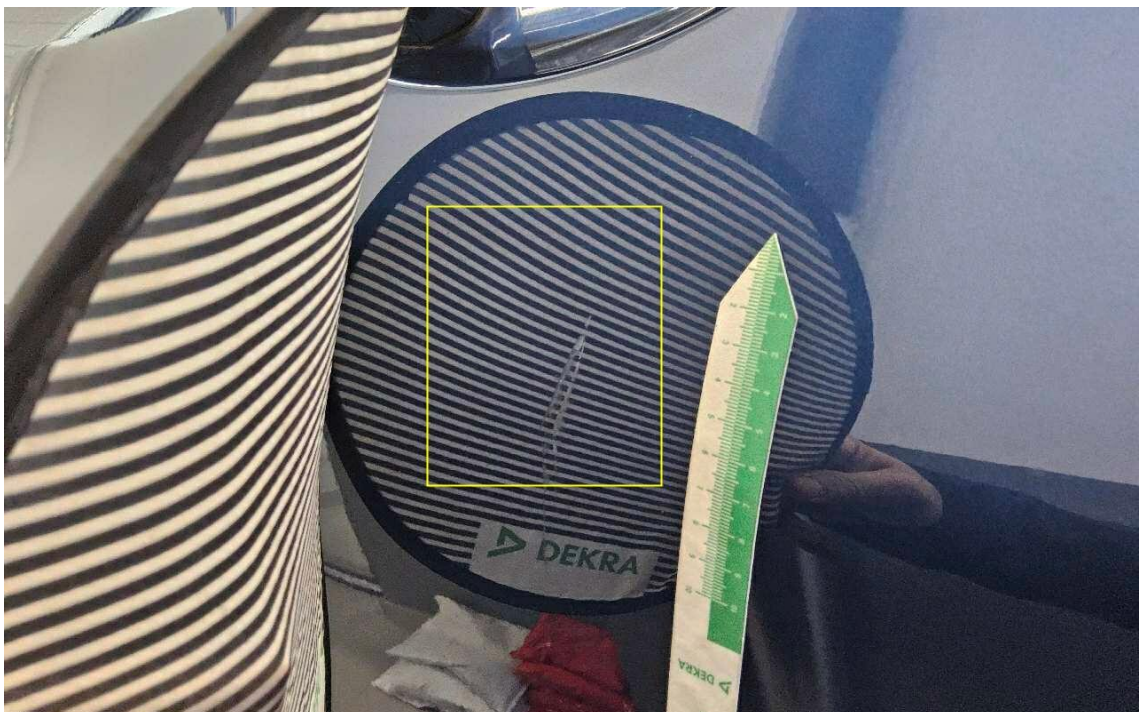
Bild 30 : Tür vorne rechts Lackierung, zerkratzt, lackieren mit Lackaufbau

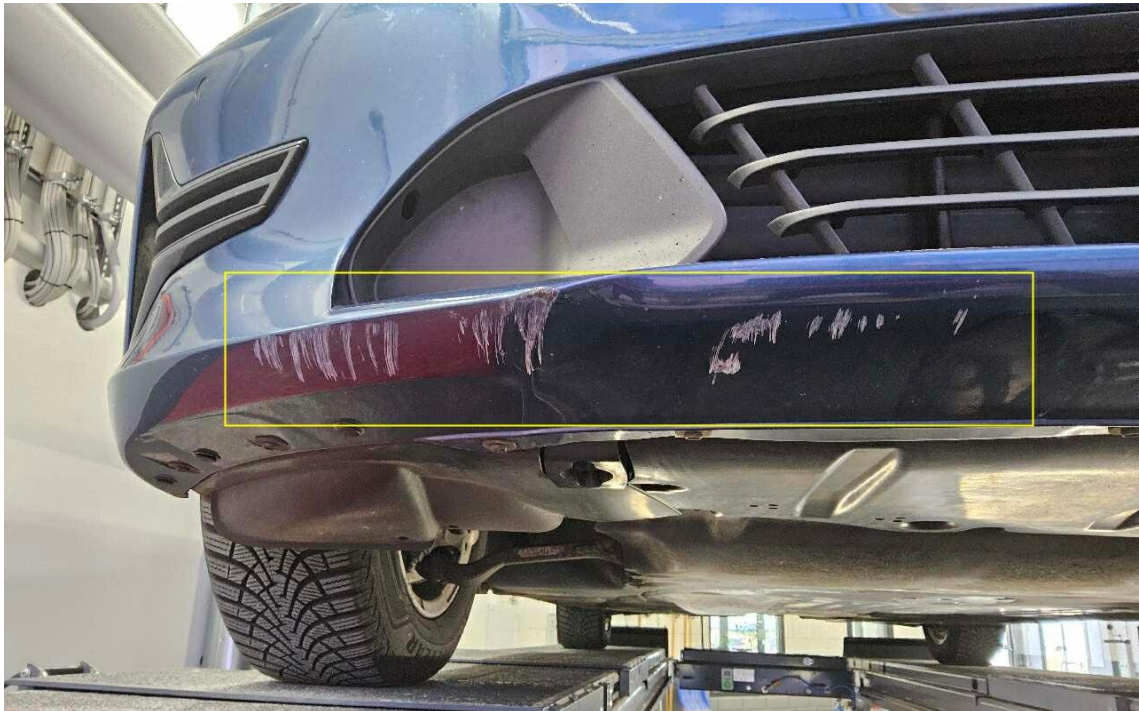
Bild 31 : Frontspoiler Lackierung, verschrammt, lackieren mit Lackaufbau

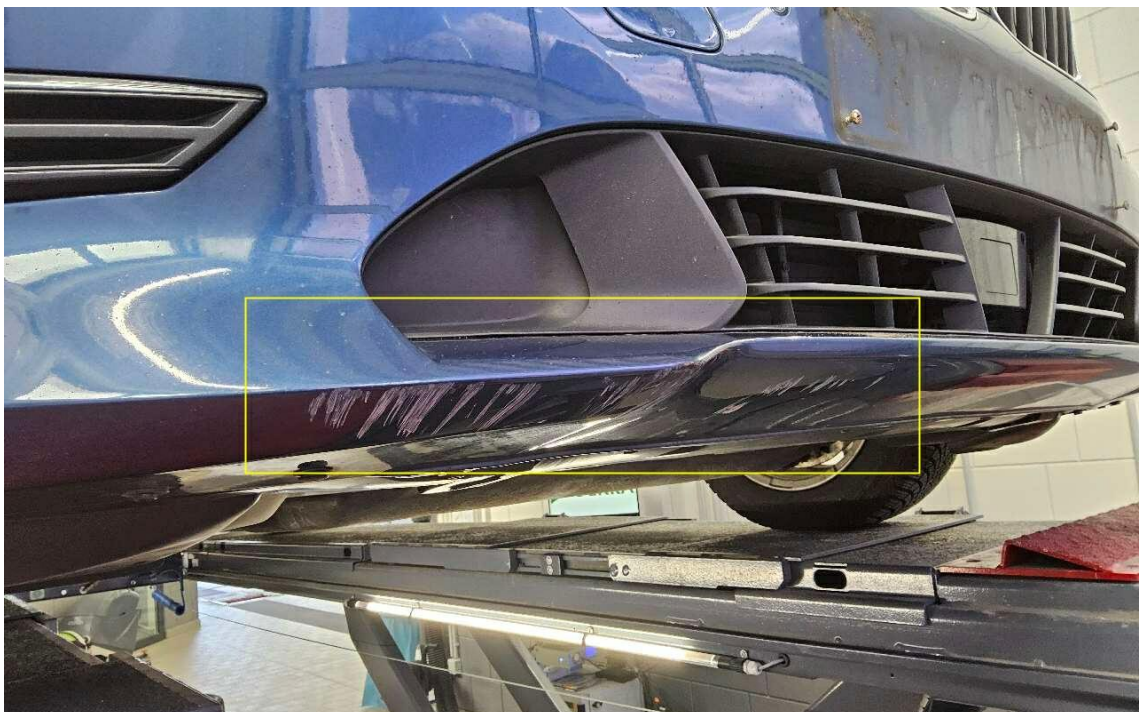
Bild 32 : Frontspoiler Lackierung, verschrammt, lackieren mit Lackaufbau

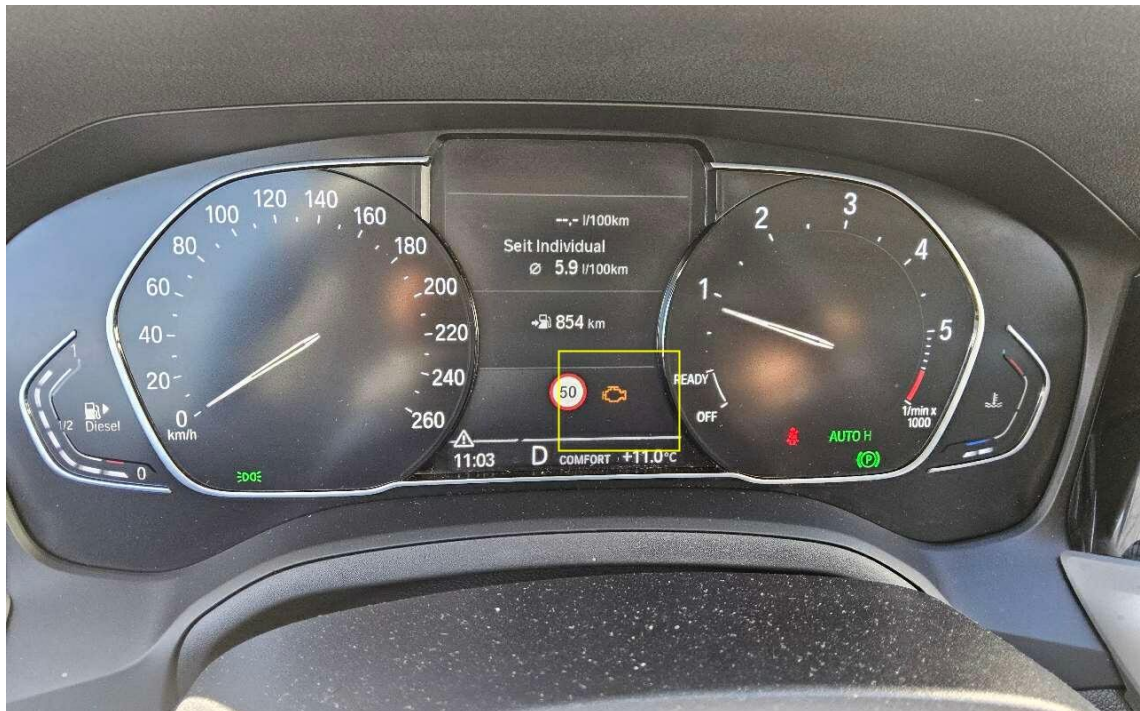
Bild 33 : Motorkontrolle an

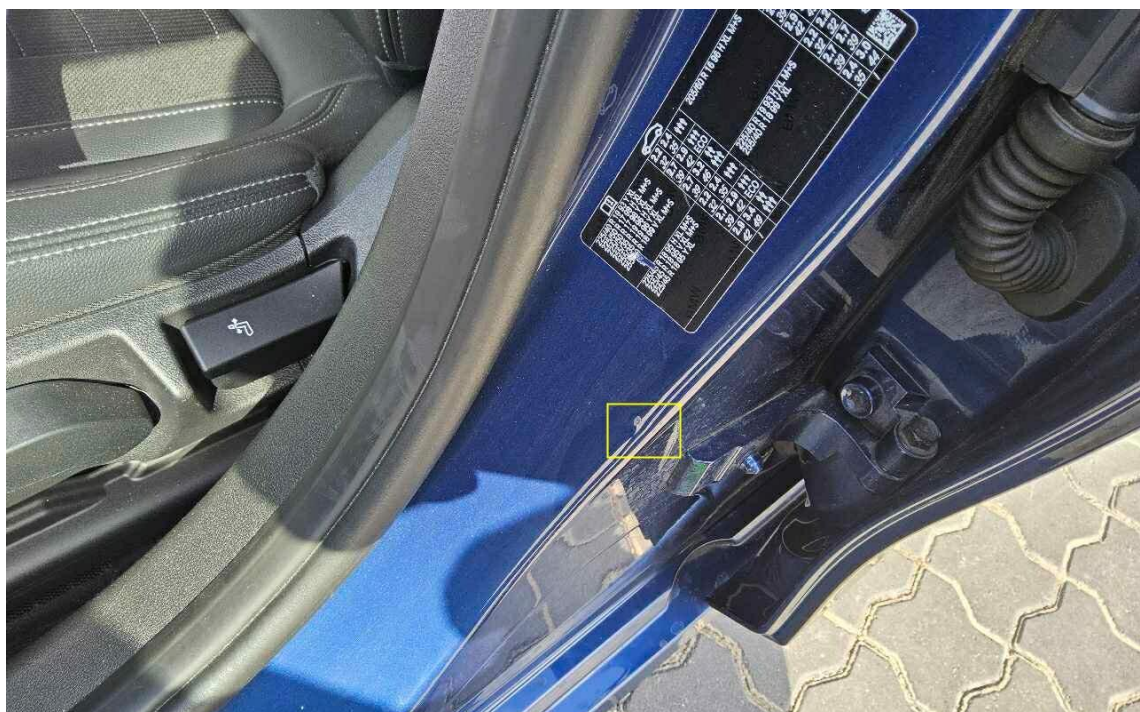
Bild 34 : Tür vorne links Einstieg Lackierung, zerkratzt, Gebrauchsspur
