## Wertgutachten

<b>Ihr Auftrag vom</b>	07.03.2025 durch Raiffeisen-Impuls Fuhrparkmanagement GmbH & Co. KG
<b>Besichtigungsort</b>	36272 Niederaula, Industriestraße 11
<b>Besichtigungsdatum</b>	10.03.2025
<b>Referenznummern</b>	0002034403

<b>Fahrzeugident.-Nr.</b>	<b>WF01XXTTG1KT33833</b>		
<b>Fahrzeugart</b>	Transporter - Kombi	<b>Farbton / Lackart</b>	Frost-Weiß / Uni
<b>Hersteller</b>	Ford	<b>Nächste HU</b>	02/2027
<b>Typ / Verkaufsbez.</b>	Transit/Tourneo Custom Kombi 2.0 TDCI Trend	<b>Laufleistung abgelesen</b>	49.351 km
<b>Erstzulassung</b>	08.11.2019	<b>Emissionsklasse</b>	keine Angabe
<b>Getriebe / Gänge</b>	Manuell / 6	<b>Sitzplätze / Türen</b>	9 / 4
<b>Achsen / angetrieben</b>	2 / 1	<b>Anzahl Besitzer</b>	keine Angabe
<b>Motorart</b>	Reihenmotor / Diesel	<b>Hubraum / Nennleistung</b>	1.997 ccm / 96 KW
<b>Antriebsart</b>	Frontantrieb

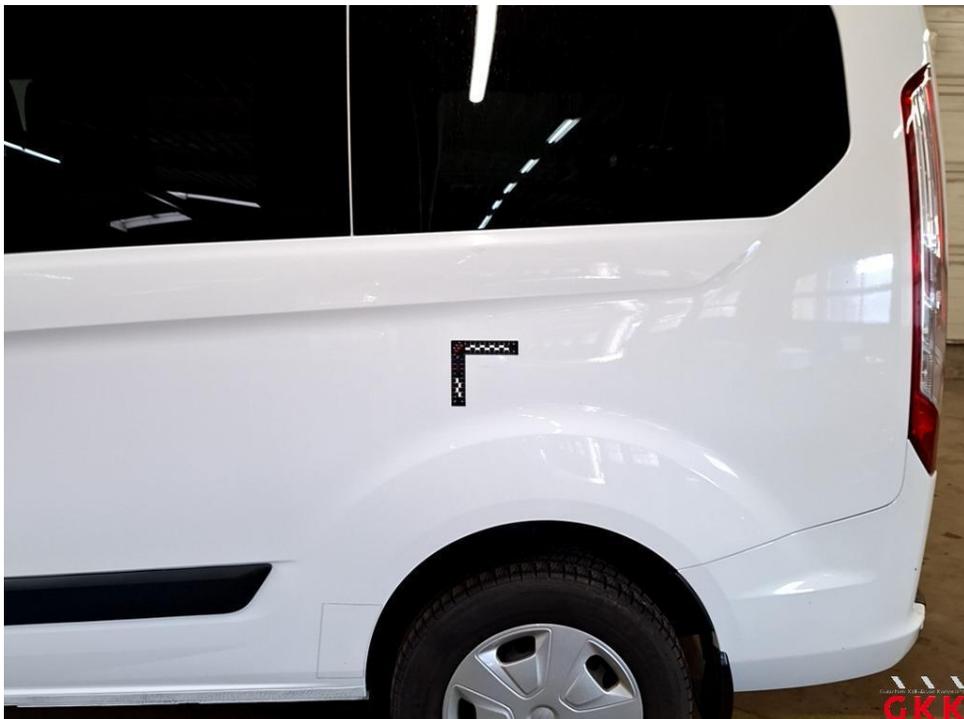
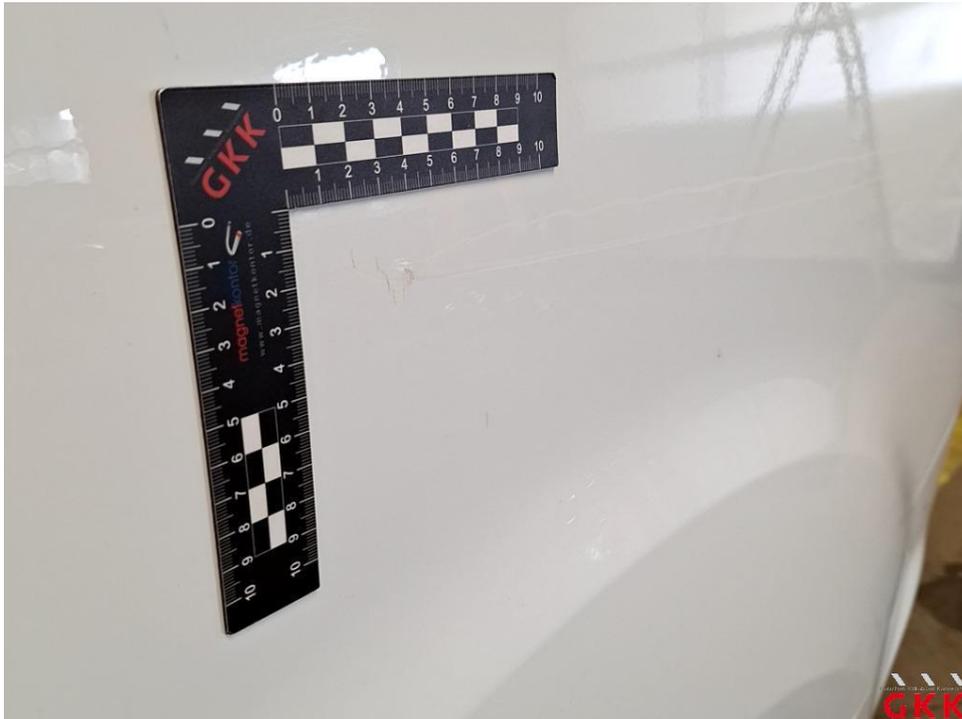
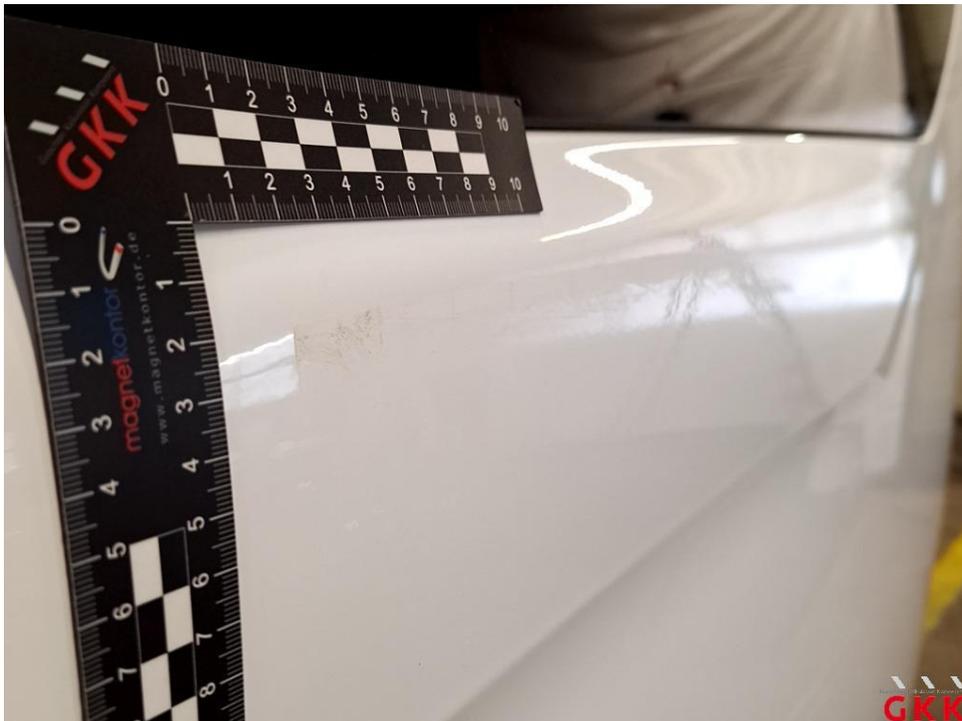
Bild 14 Seitenwand links, verkratzt, lackieren

Bild 15 Seitenwand links, verkratzt, lackieren

Bild 16 Seitenwand links, verkratzt, lackieren

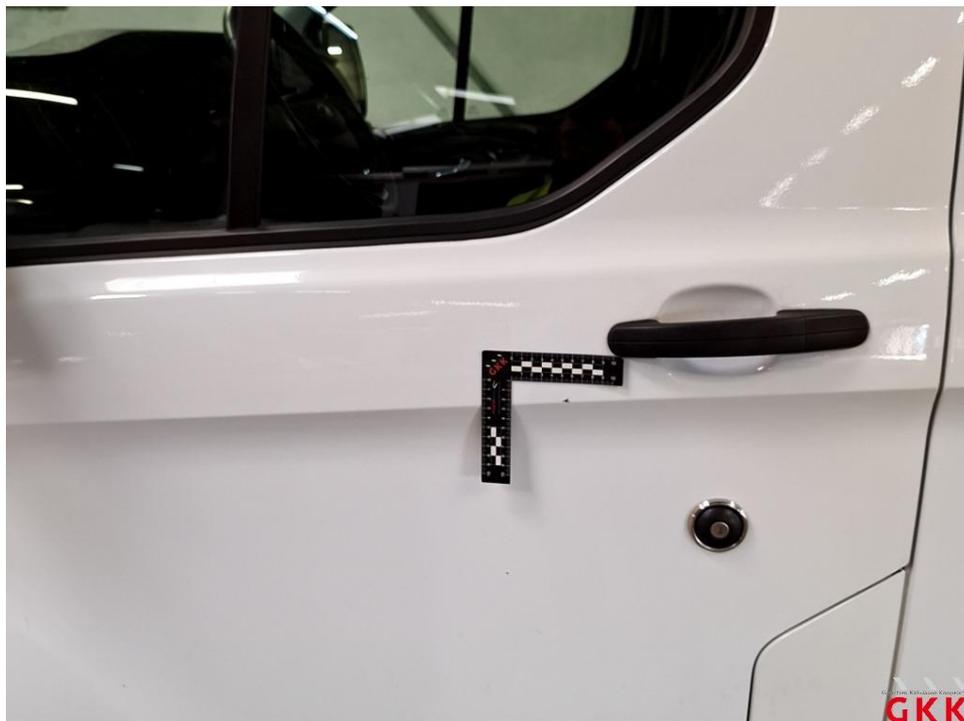
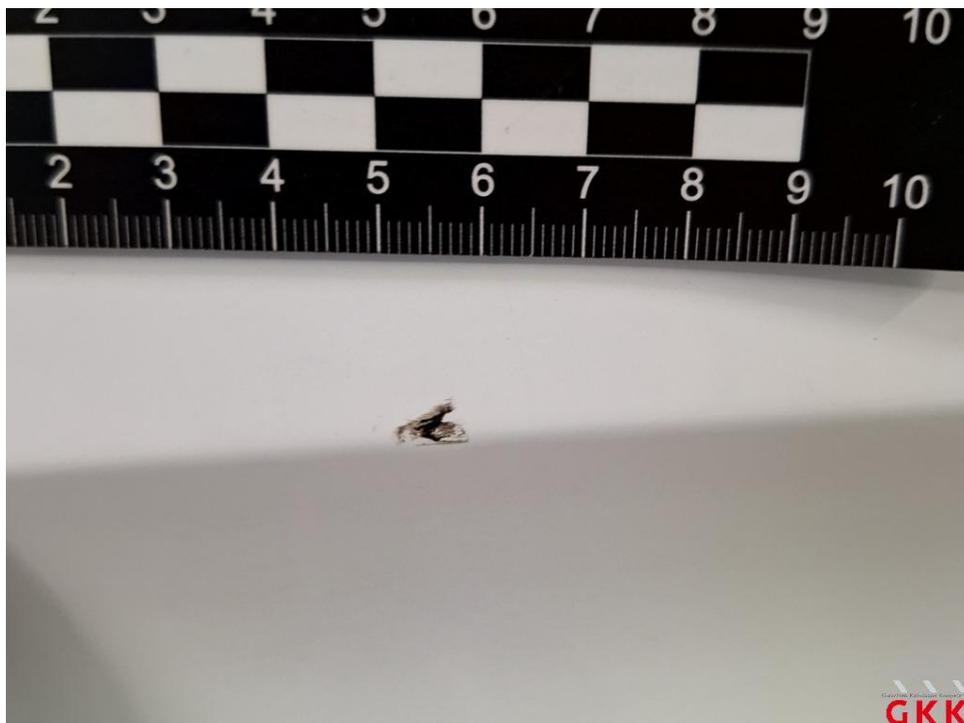
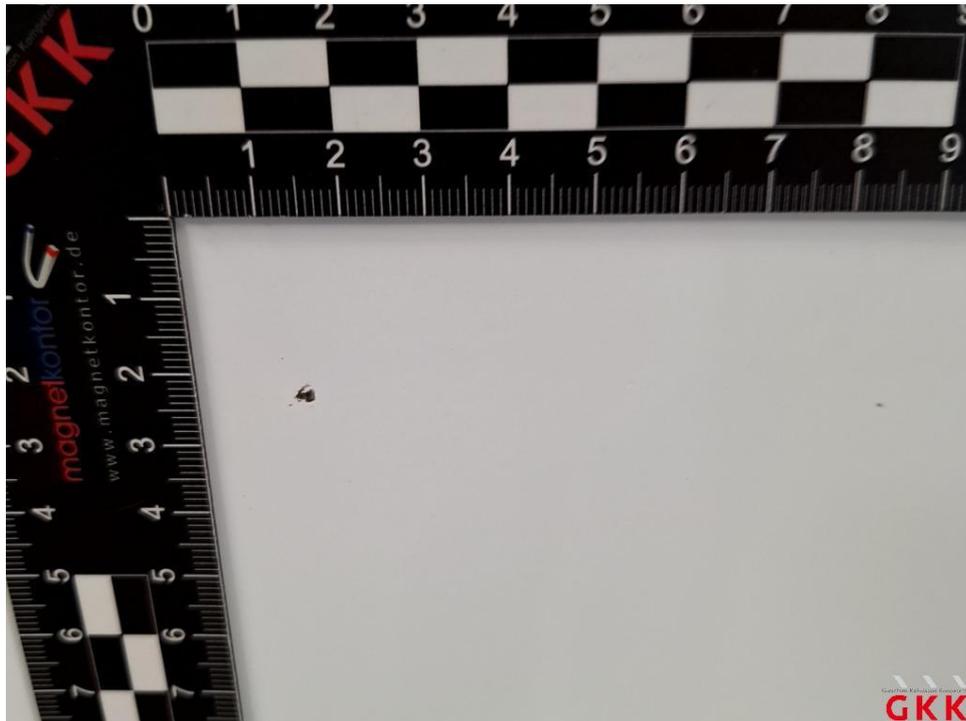
Bild 17 Tür vorne links, verkratzt, auslegen, schleifen, polieren

Bild 18 Tür vorne links, verkratzt, auslegen, schleifen, polieren

Bild 19 Tür vorne links, verkratzt, auslegen, schleifen, polieren

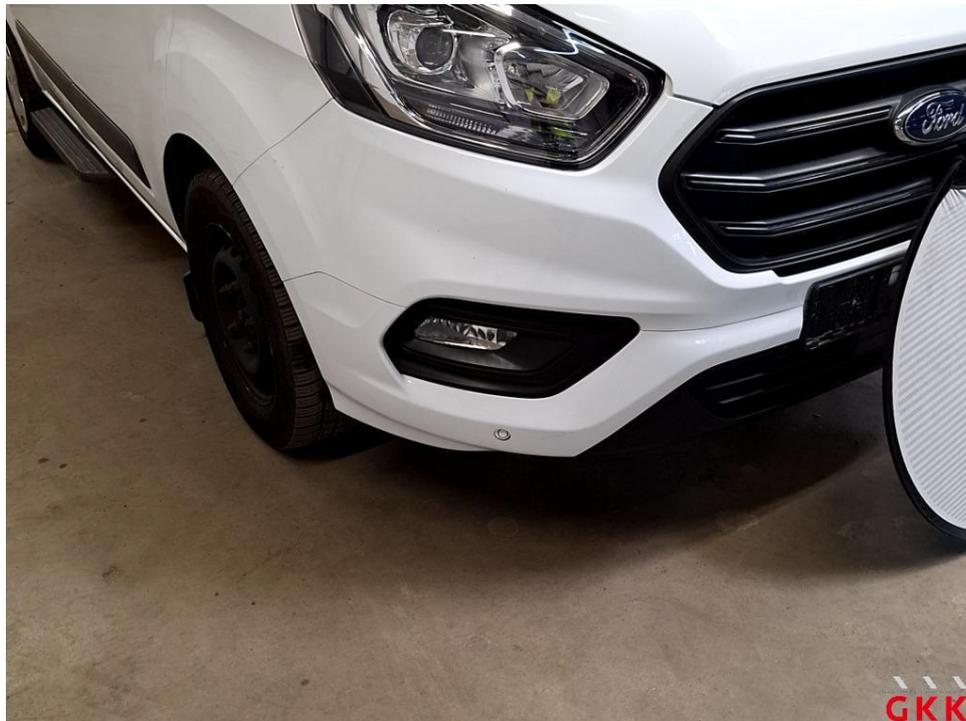
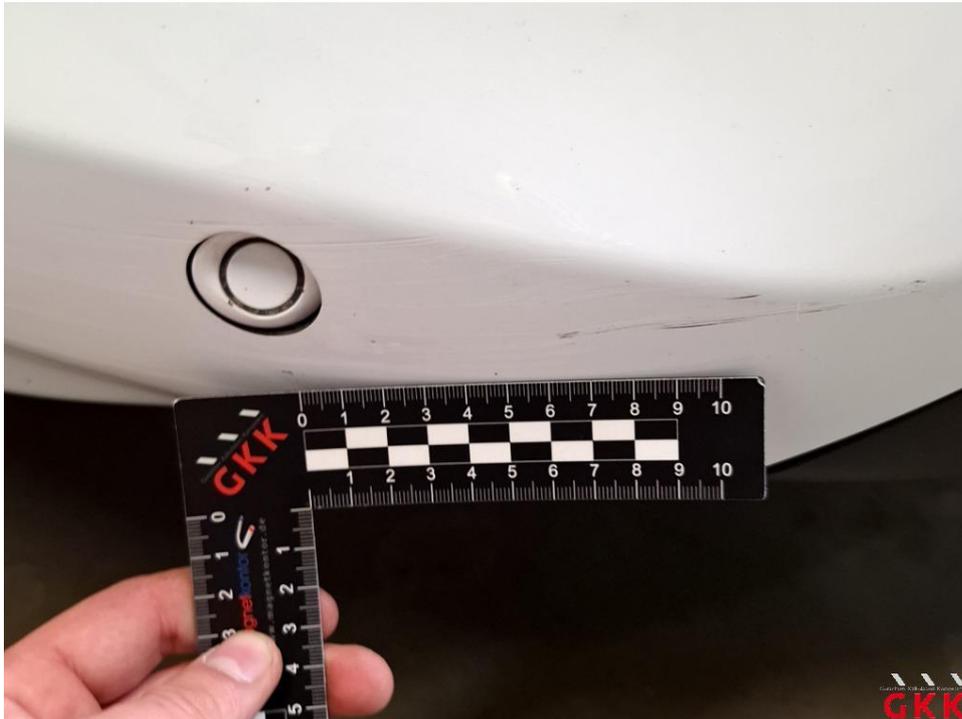
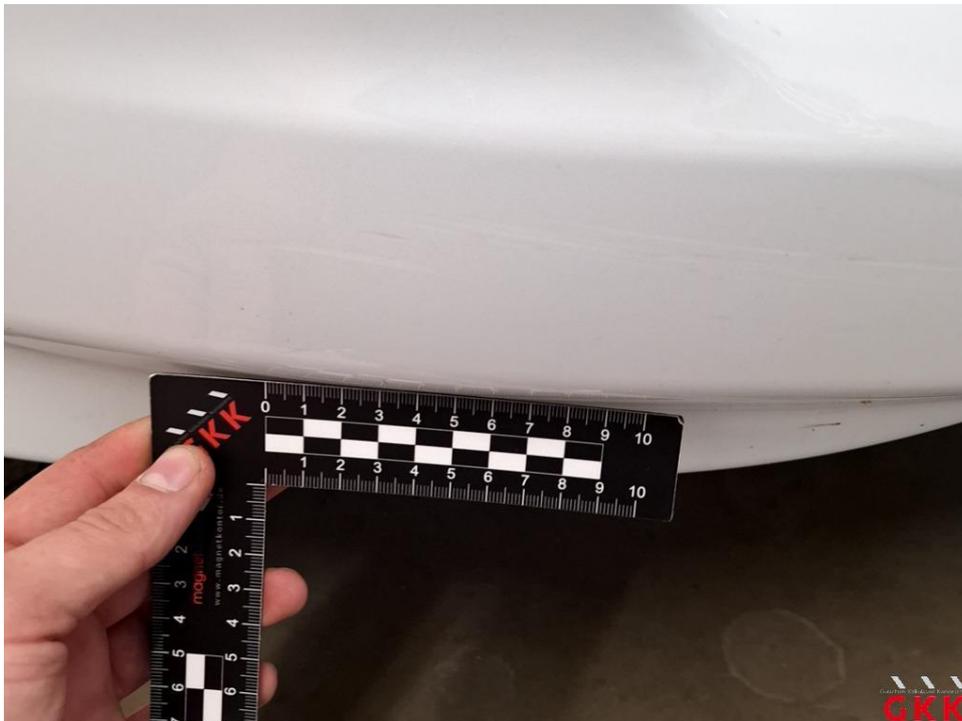
Bild 20 Stoßfänger vorne, Verkleidung -lackiert-, verkratzt, Spotlackieren

Bild 21 Stoßfänger vorne, Verkleidung -lackiert-, verkratzt, Spotlackieren

Bild 22 Stoßfänger vorne, Verkleidung -lackiert-, verkratzt, Spotlackieren

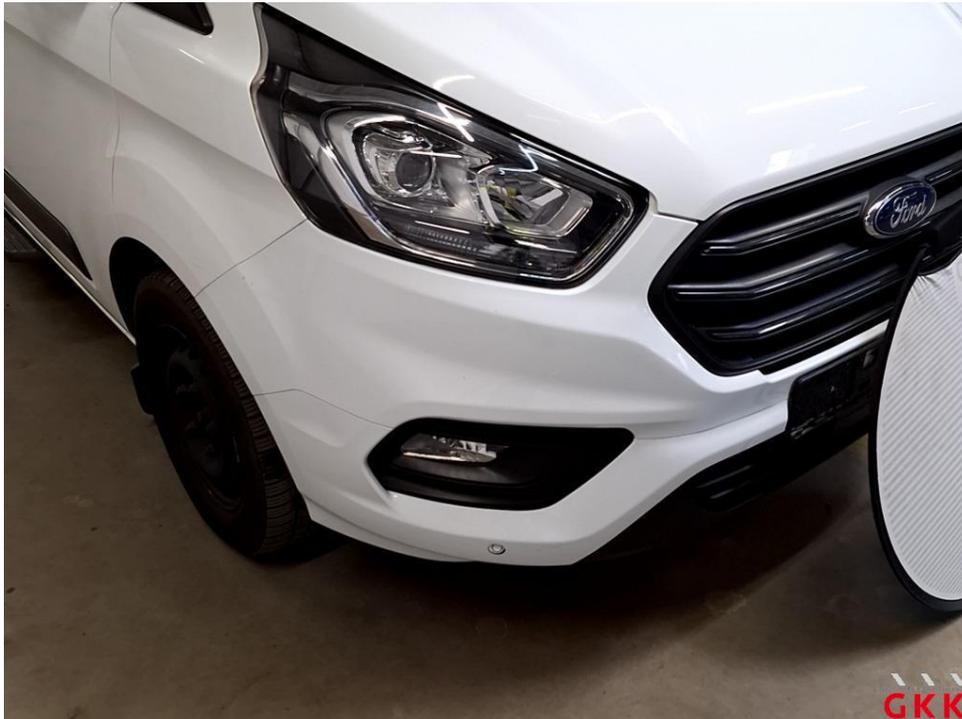
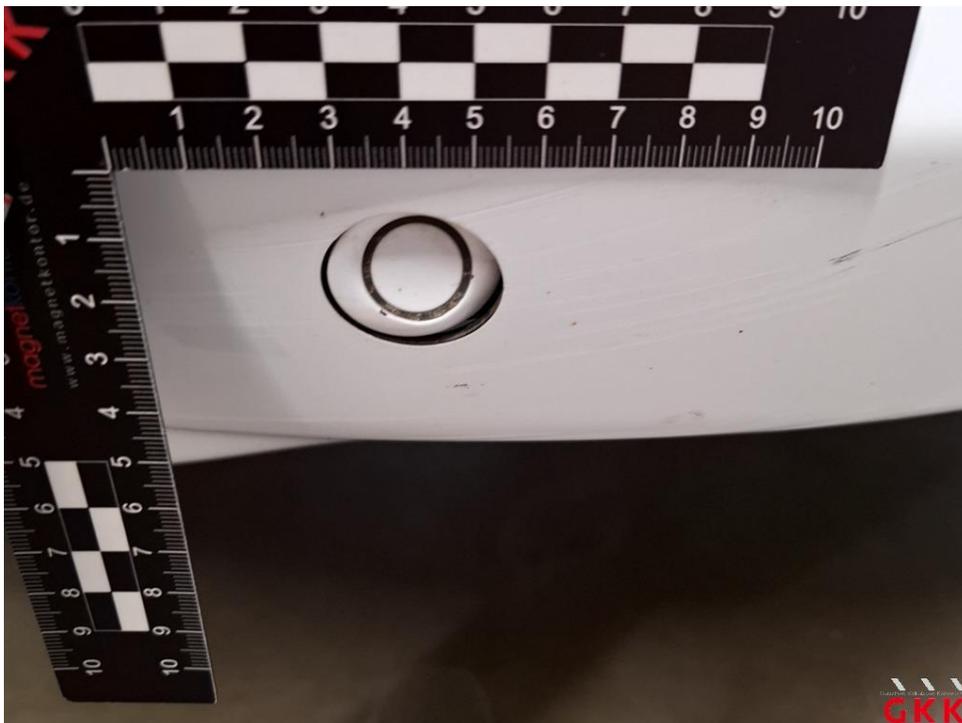
Bild 23 Stoßfänger vorne, PDC-Sensor, beschädigt, ersetzen

Bild 24 Stoßfänger vorne, PDC-Sensor, beschädigt, ersetzen

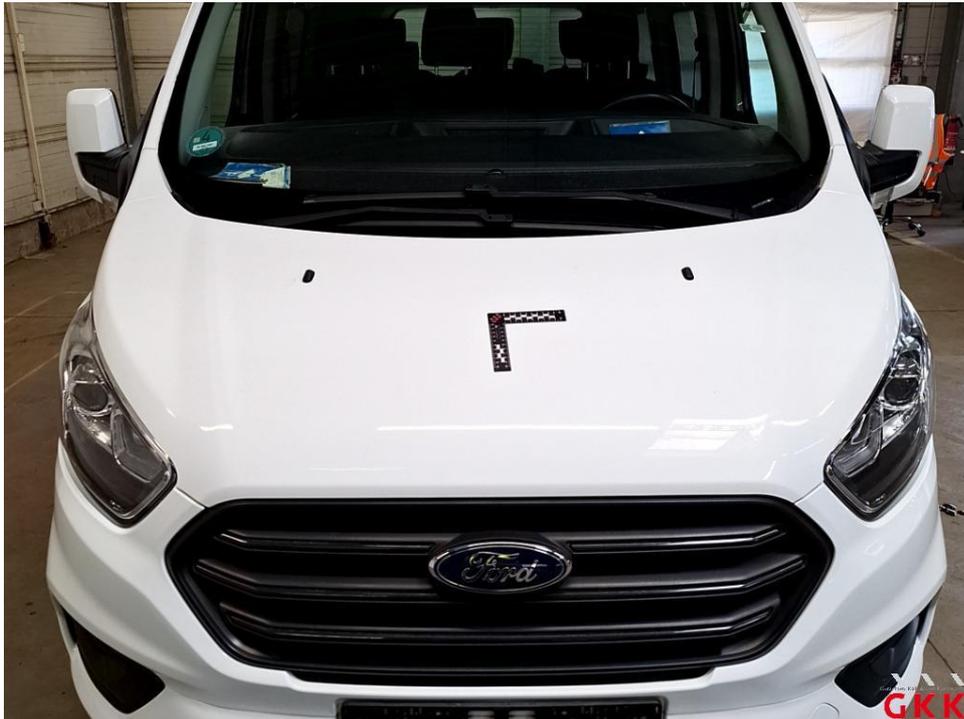
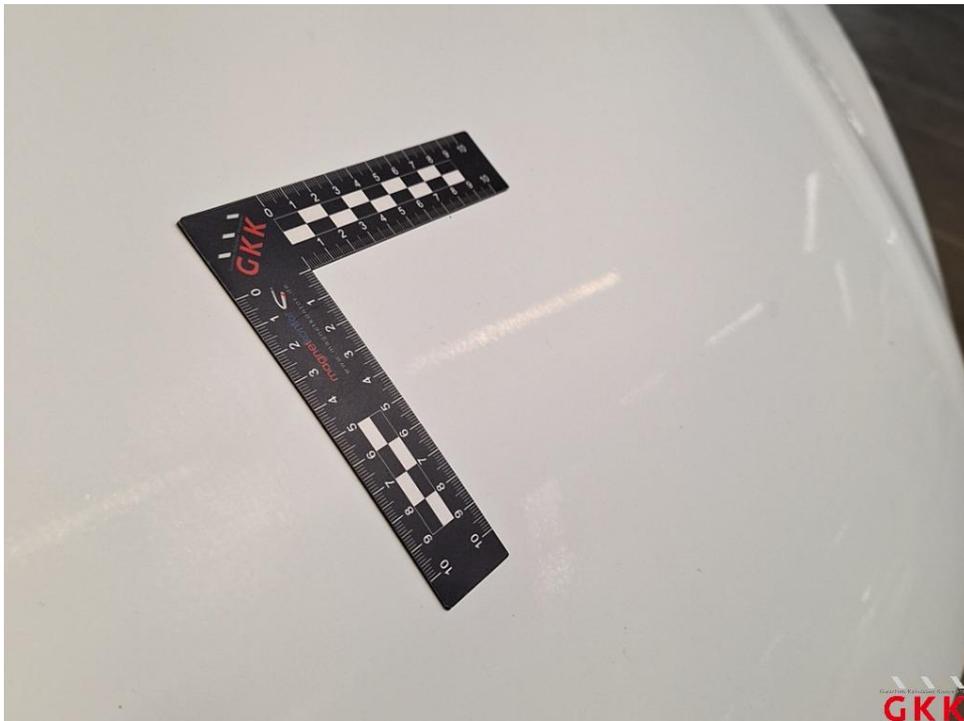
Bild 25 Motorhaube, Lackierung verwittert / matt, polieren

Bild 26 Motorhaube, Lackierung verwittert / matt, polieren

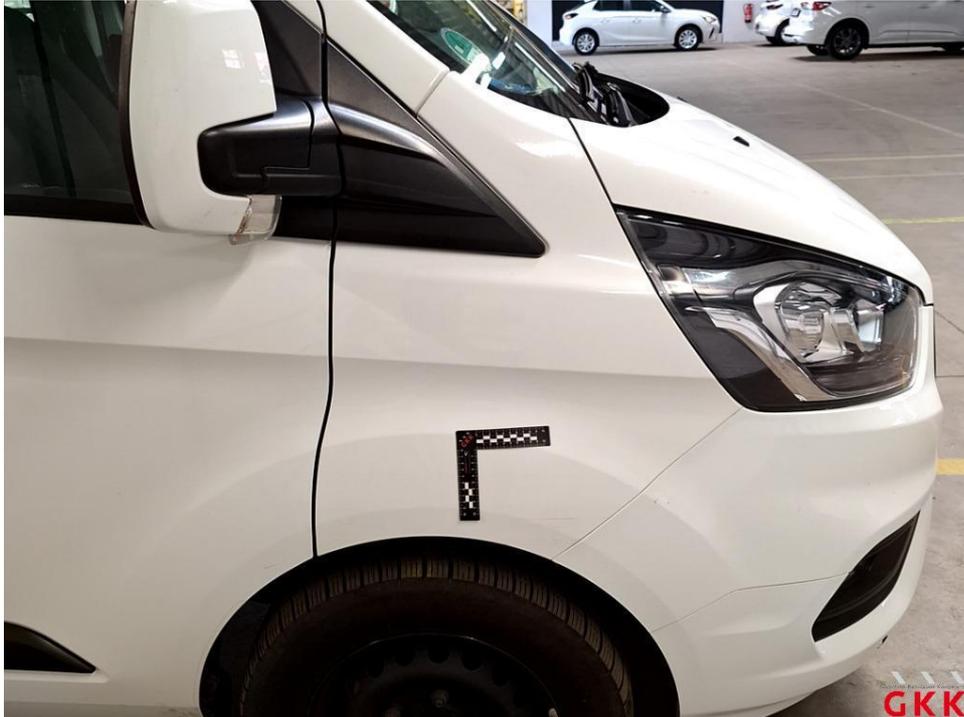
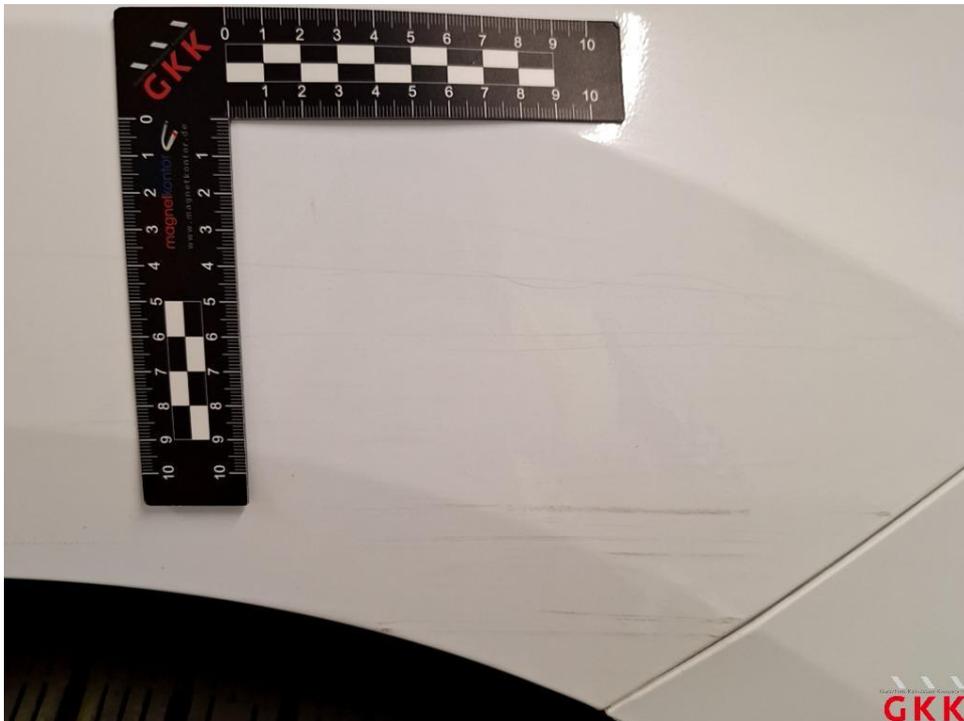
Bild 27 Kotflügel vorne rechts, verkratzt, polieren

Bild 28 Kotflügel vorne rechts, verkratzt, polieren

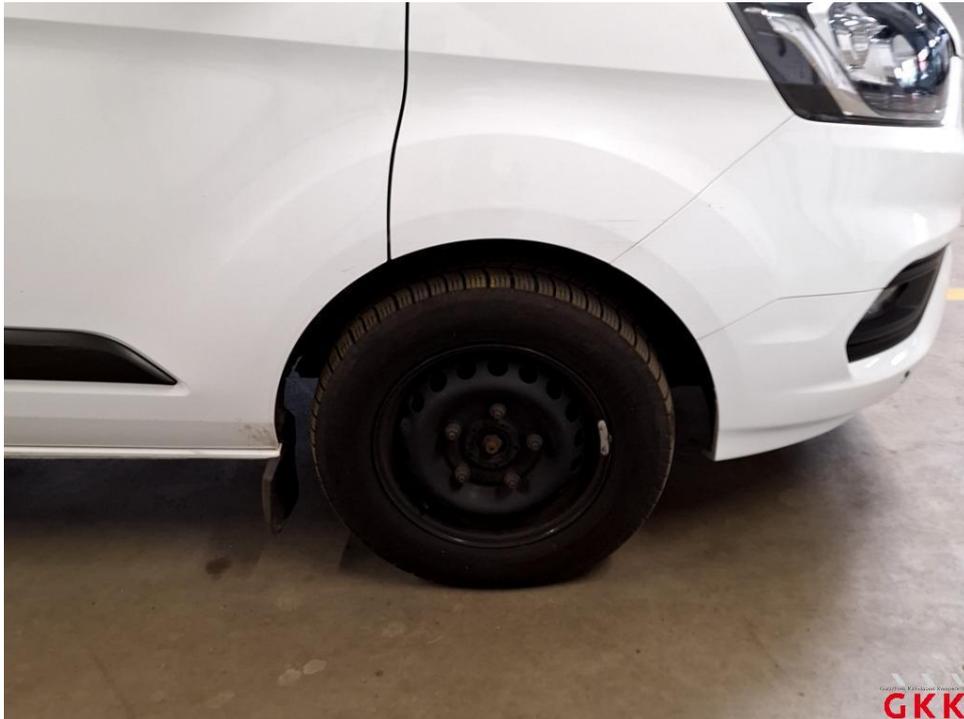
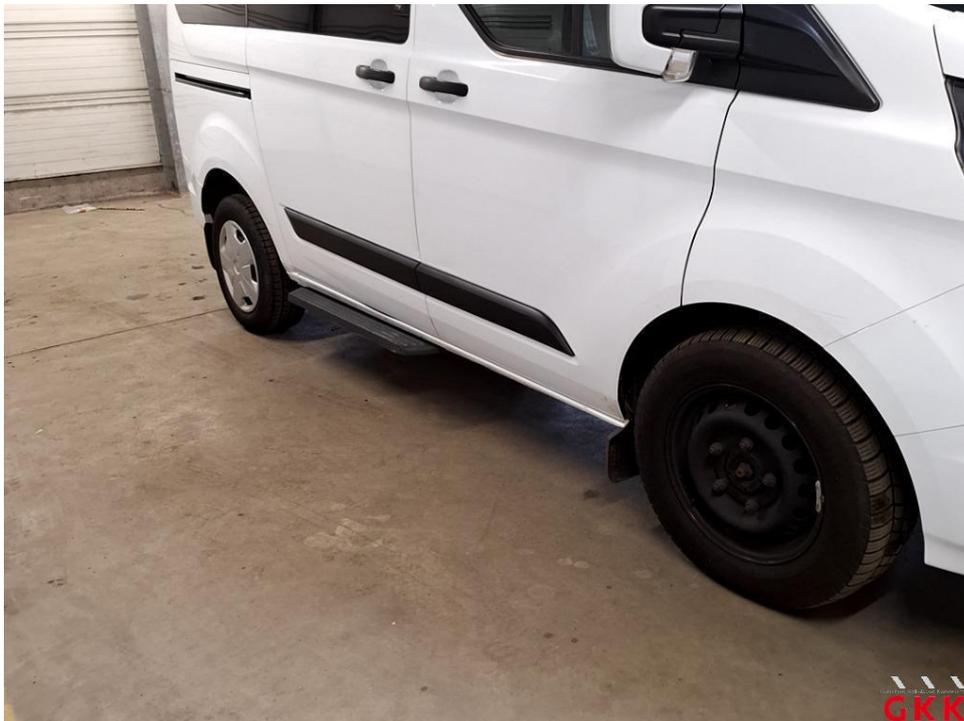
Radkappe(n) vorne rechts, fehlt, ersetzen (Bild 29, Bild 30)	40,31 €	40,31 €
<b>Sonstiges</b> (Angaben ohne MwSt.)	Reparaturkosten	MW
Inspektion groß Transporter, ausgelassen, durchführen	851,41 €	851,41 €
Fahrzeug Front, Steinschlag, Gebrauchsspur	0,00 €	0,00 €

Bild 29 Radkappe(n), vorne rechts, fehlt, ersetzen

Bild 30 Radkappe(n), vorne rechts, fehlt, ersetzen

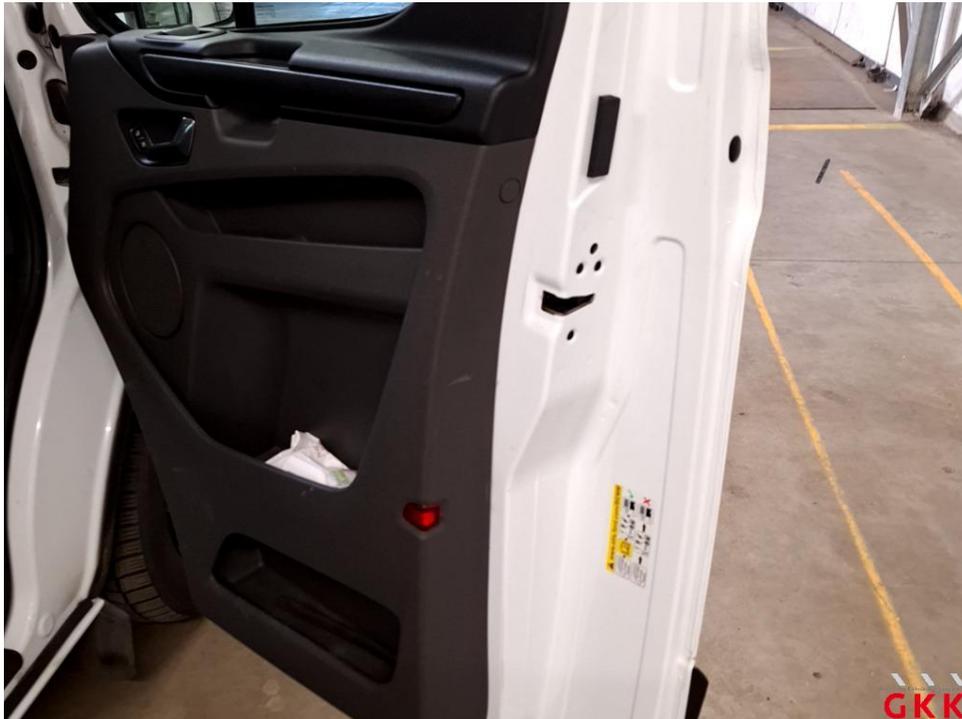
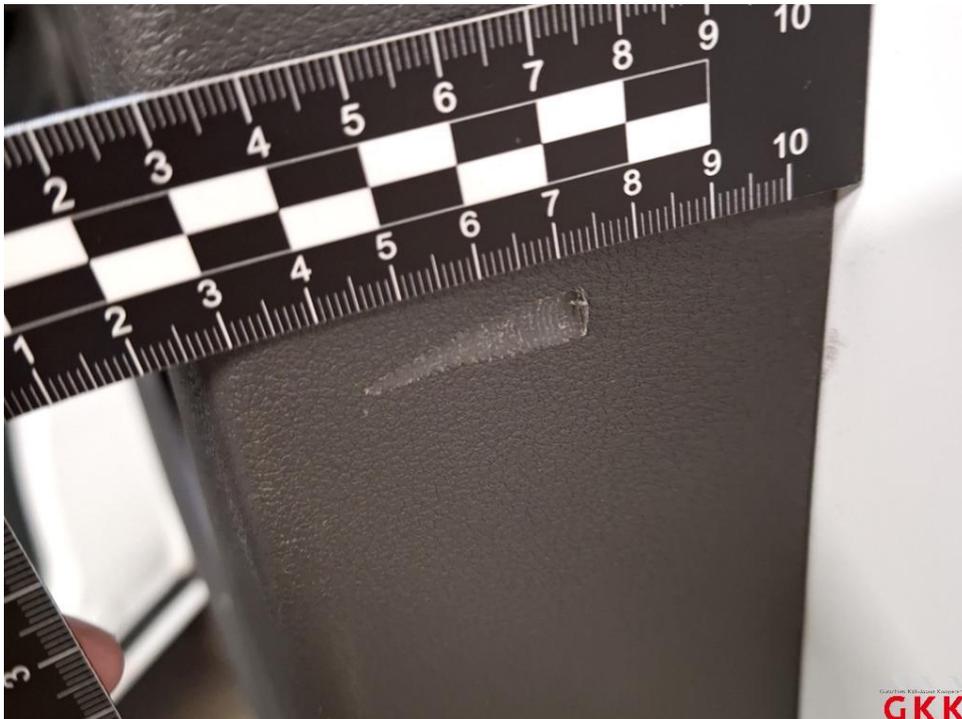
Bild 33 Tür vorne rechts, Innenverkleidung -Standard-, verkratzt, Smartrepair

Bild 34 Tür vorne rechts, Innenverkleidung -Standard-, verkratzt, Smartrepair

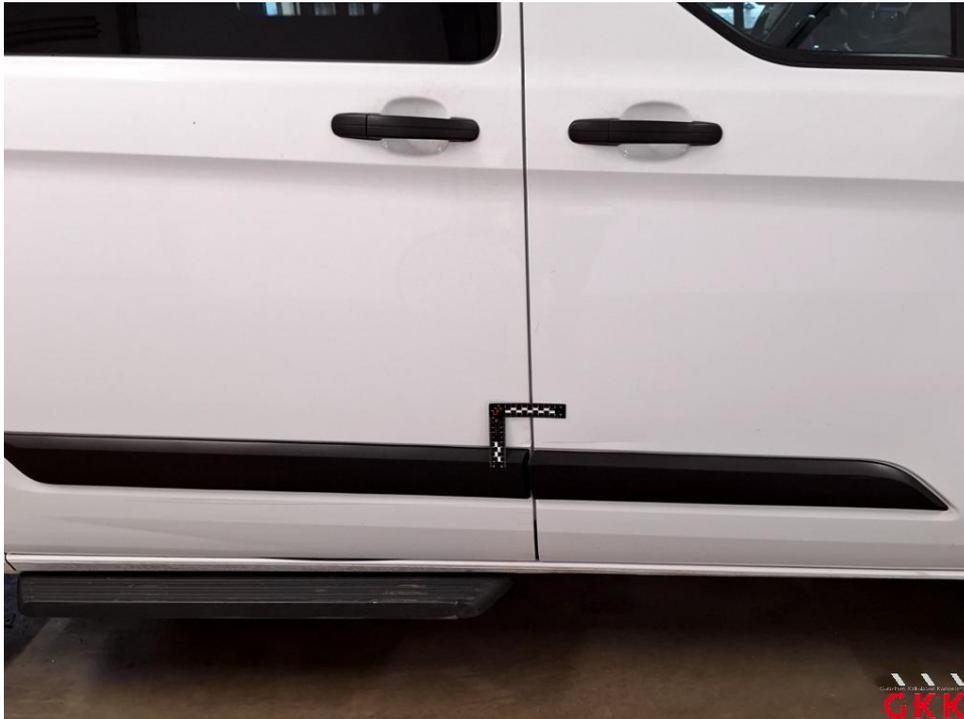
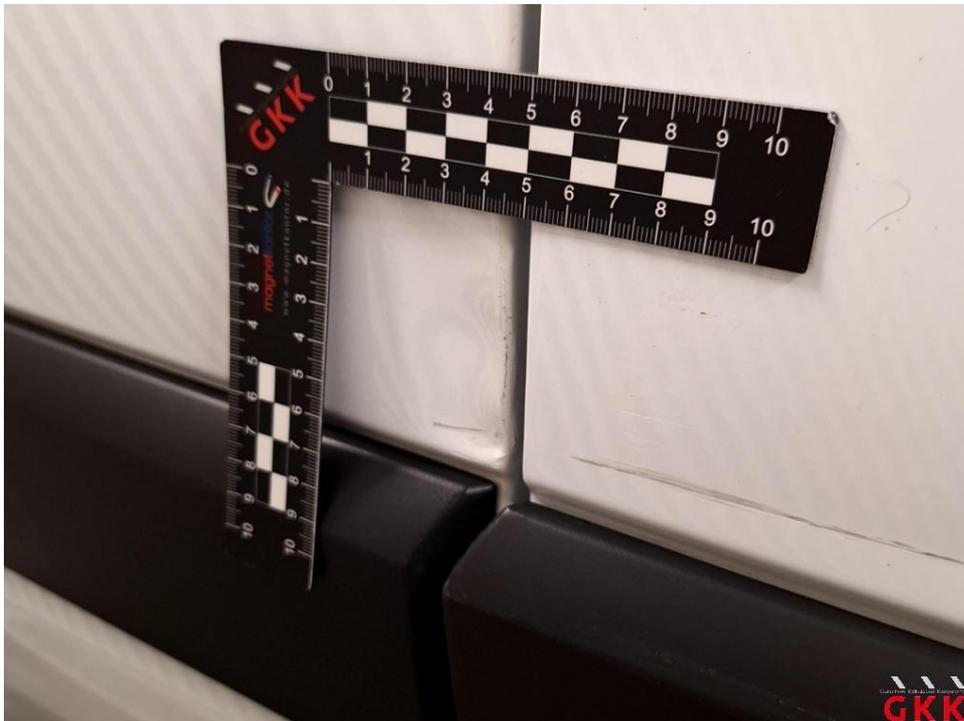
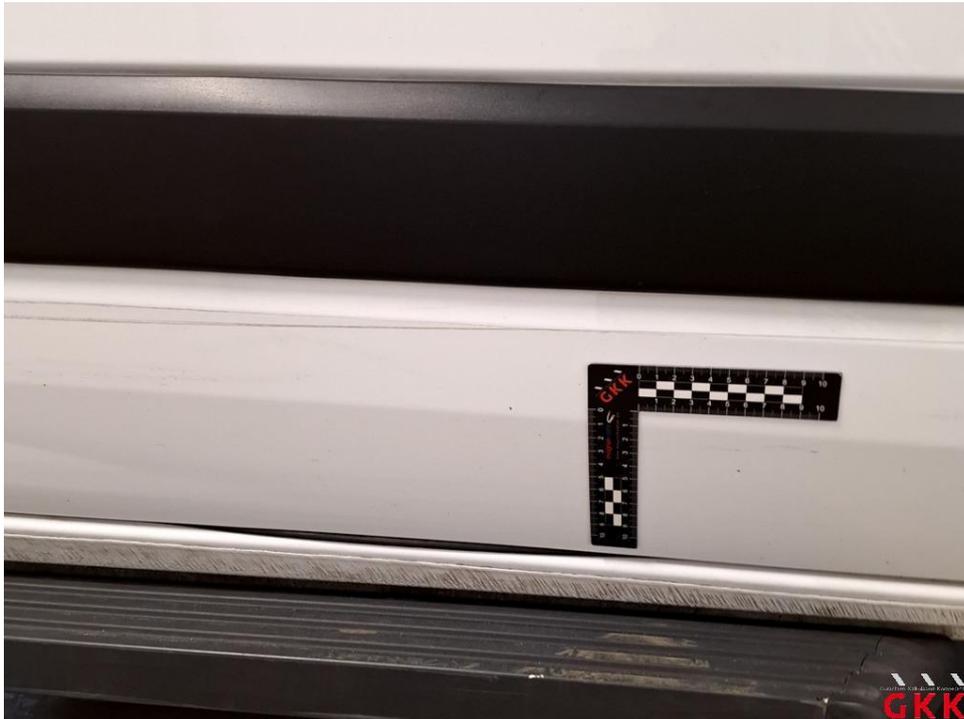
Bild 35 Schiebetür rechts, beschädigt, instand setzen - lackieren

Bild 36 Schiebetür rechts, beschädigt, instand setzen - lackieren

Bild 37 Schiebetür rechts, beschädigt, instand setzen - lackieren

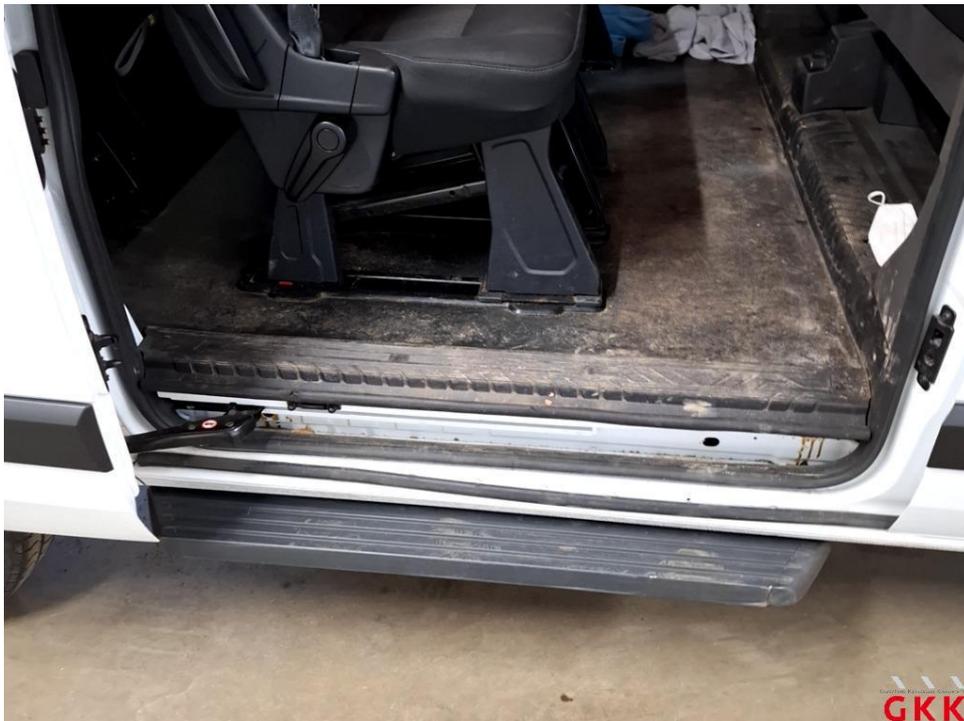
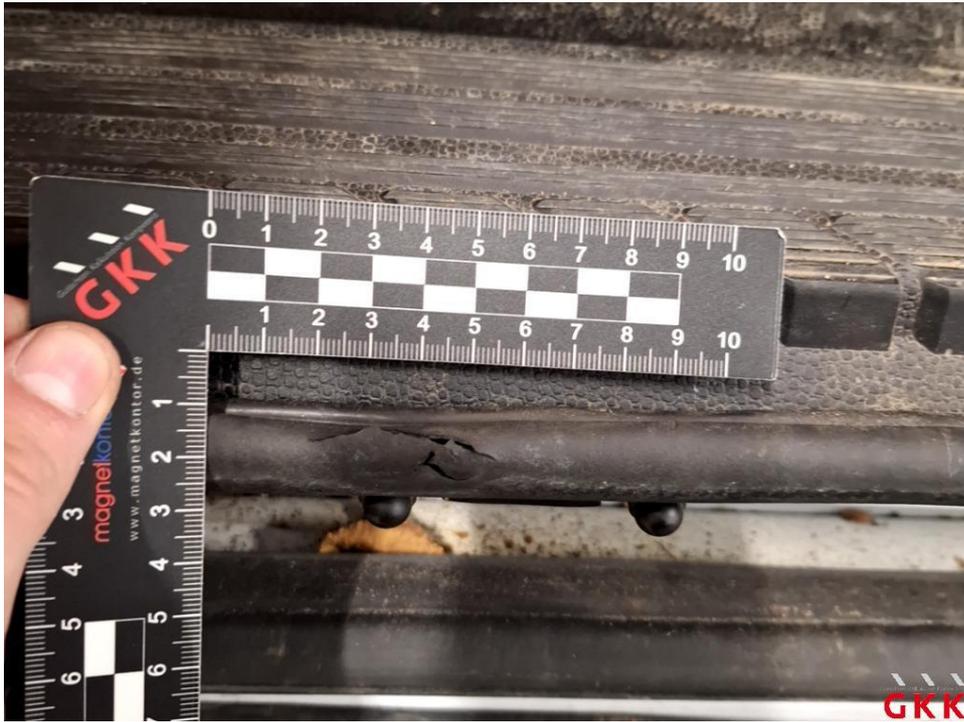
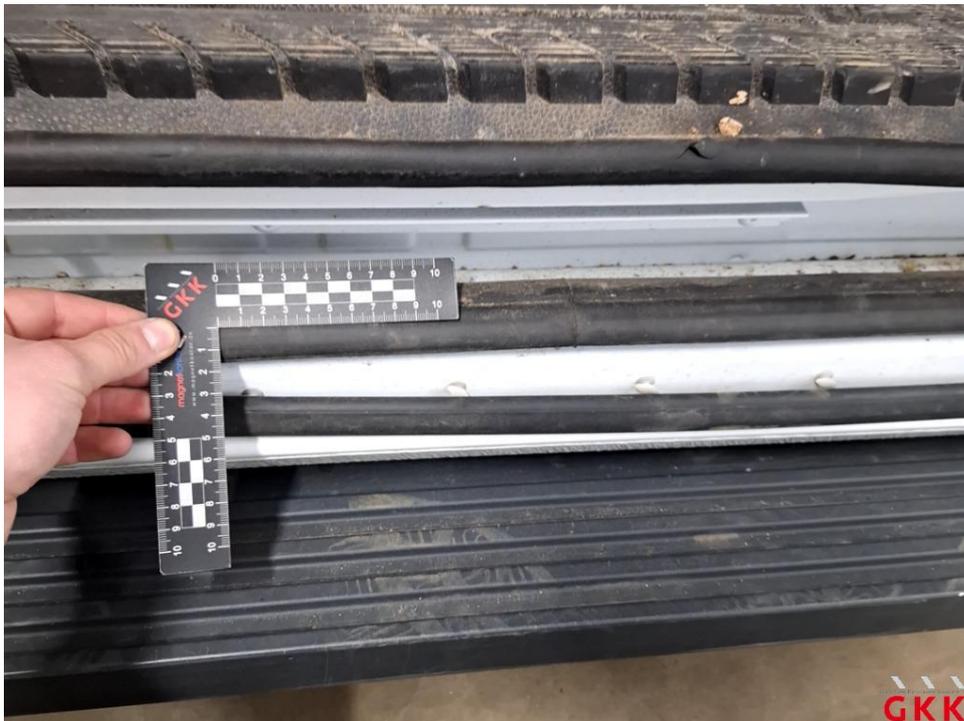
Bild 38 Schiebetür rechts, Dichtung -Einstieg-, beschädigt, ersetzen

Bild 39 Schiebetür rechts, Dichtung -Einstieg-, beschädigt, ersetzen

Bild 40 Schiebetür rechts, Dichtung -Einstieg-, beschädigt, ersetzen

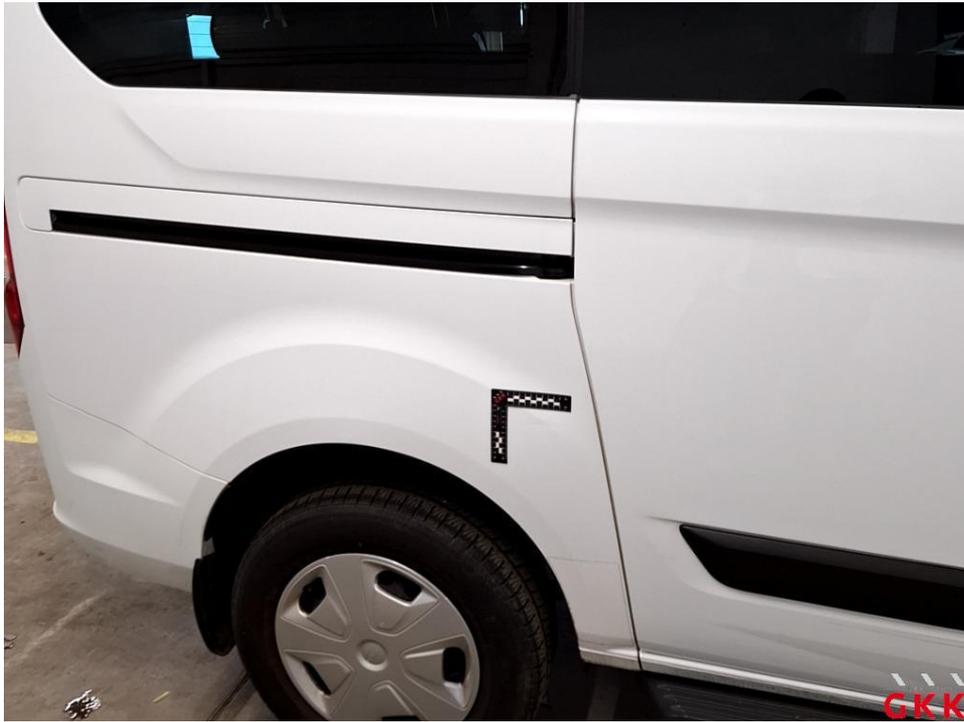
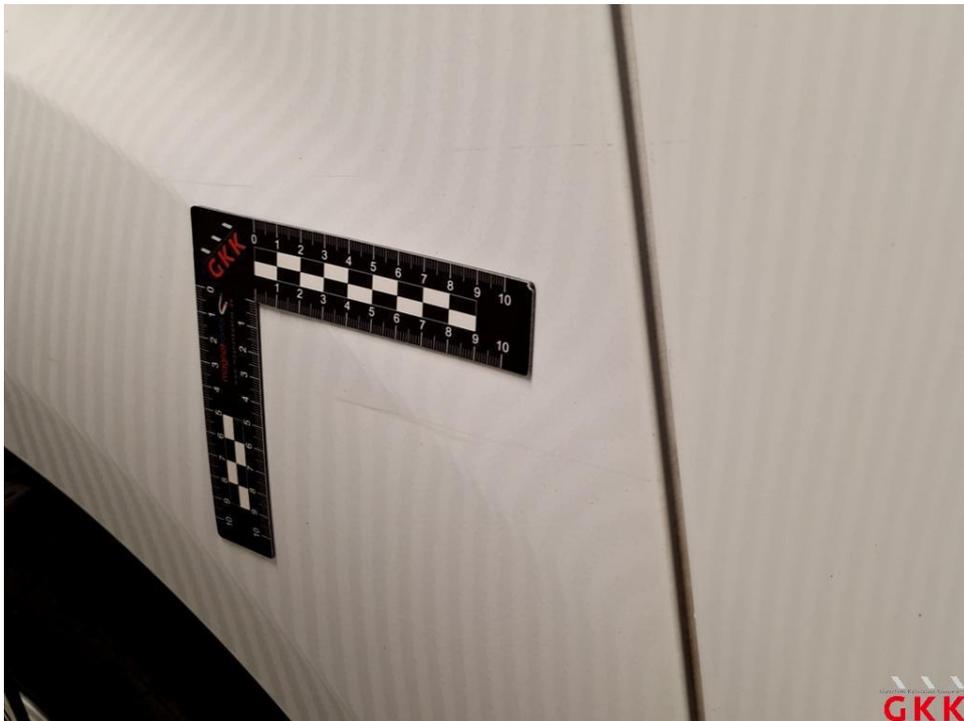
Bild 41 Seitenwand rechts, beschädigt, instand setzen - lackieren

Bild 42 Seitenwand rechts, beschädigt, instand setzen - lackieren

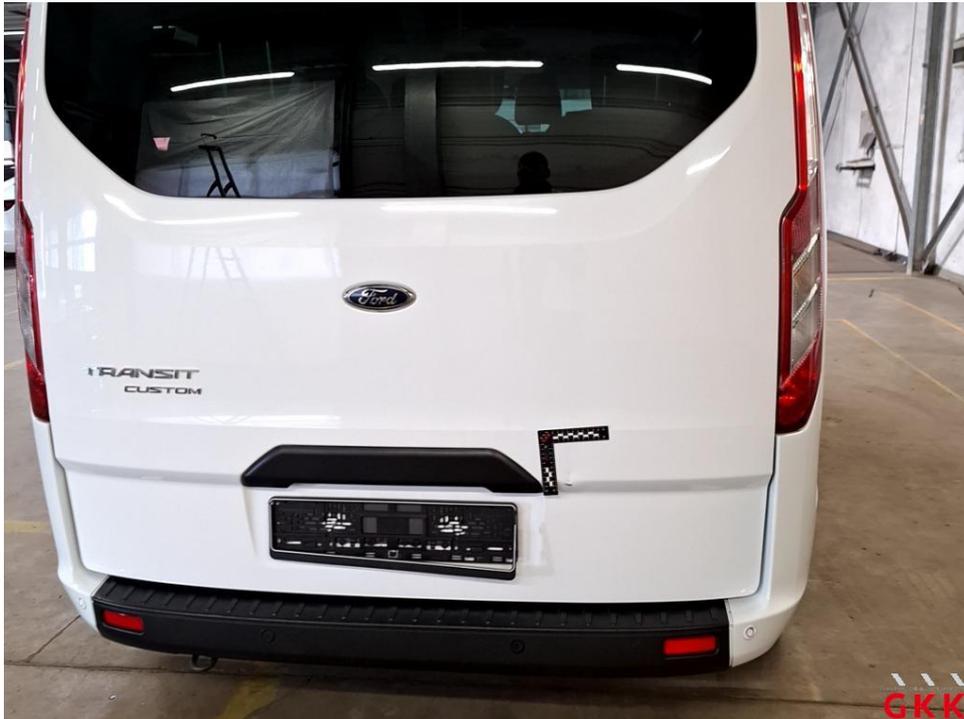
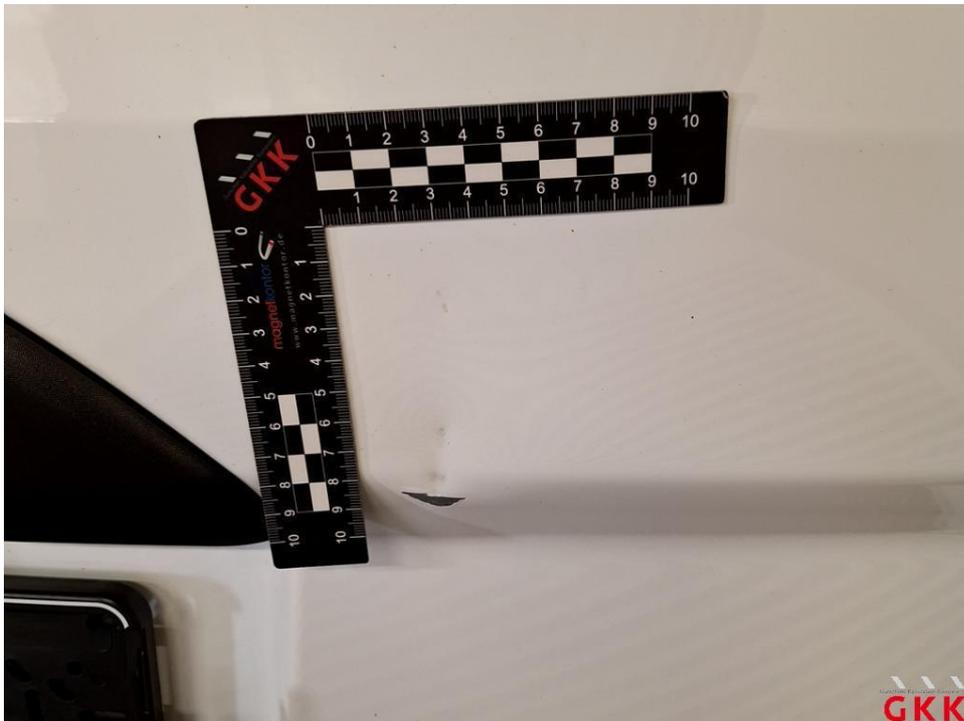
Bild 43 Heckklappe, beschädigt, instand setzen - lackieren

Bild 44 Heckklappe, beschädigt, instand setzen - lackieren

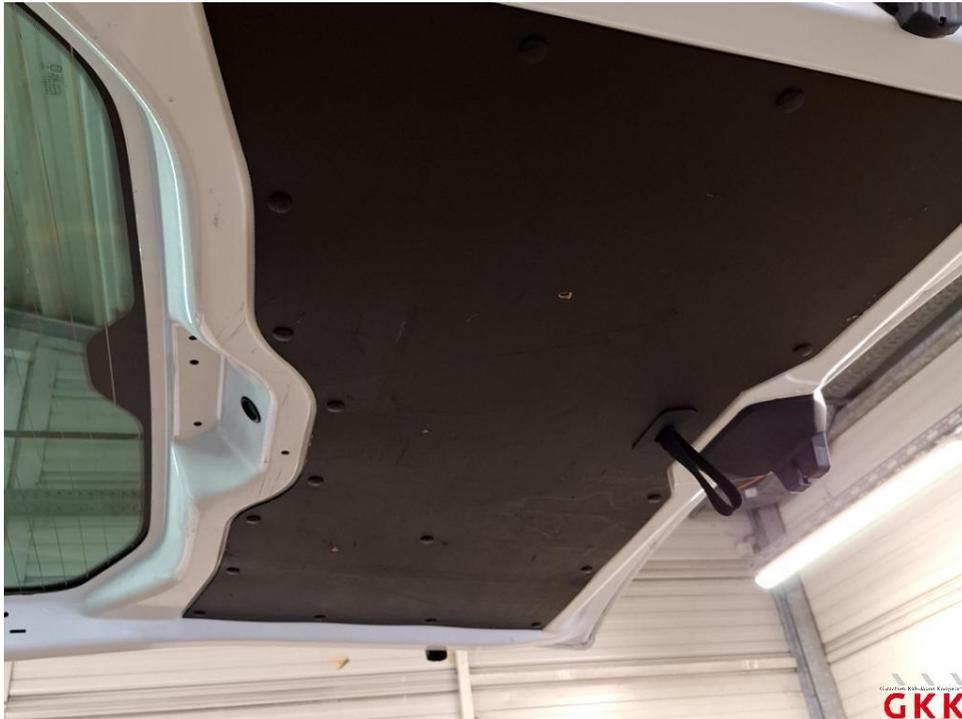
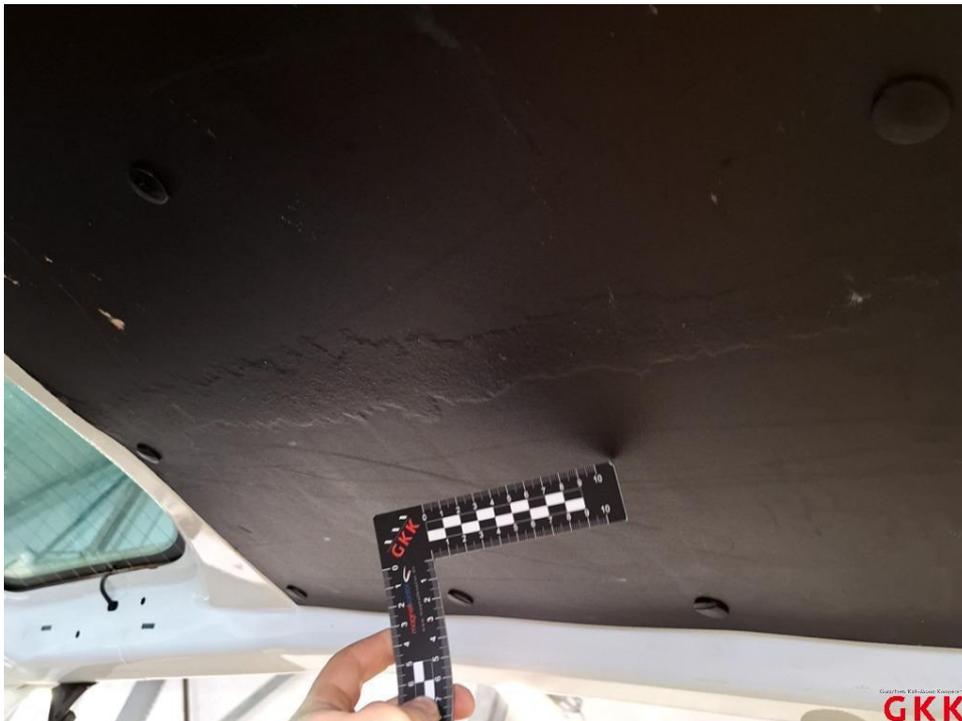
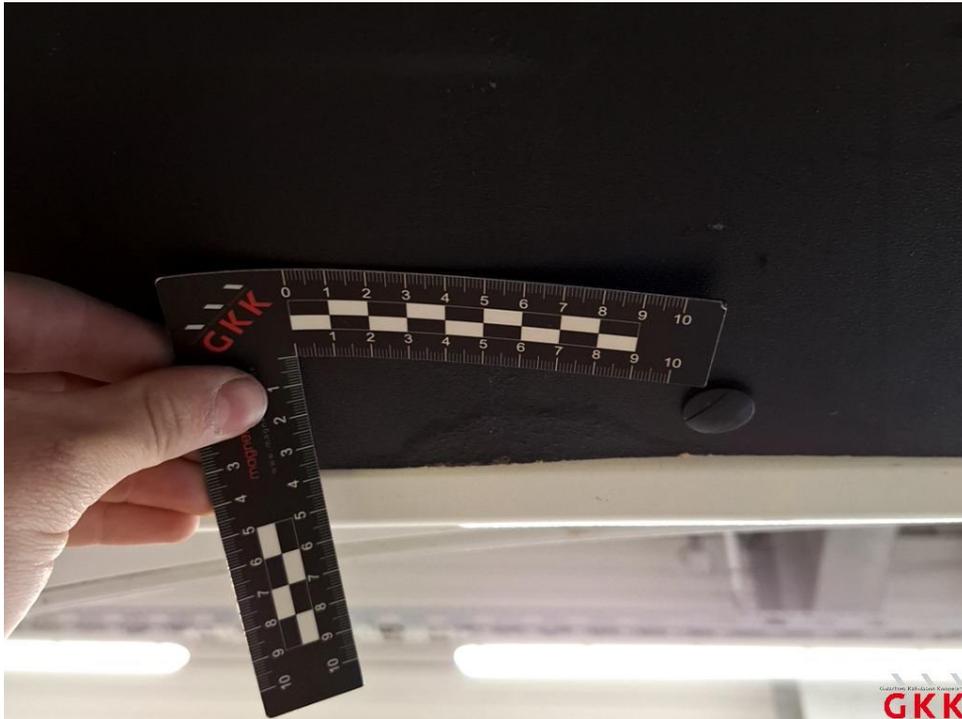
Bild 45 Heckklappe, Innenverkleidung, beschädigt, ersetzen

Bild 46 Heckklappe, Innenverkleidung, beschädigt, ersetzen

Bild 47 Heckklappe, Innenverkleidung, beschädigt, ersetzen
