## Wertgutachten

<b>Ihr Auftrag vom</b>	07.03.2025 durch Raiffeisen-Impuls Fuhrparkmanagement GmbH & Co. KG
<b>Besichtigungsort</b>	36272 Niederaula, Industriestraße 11
<b>Besichtigungsdatum</b>	10.03.2025
<b>Referenznummern</b>	0002034403

<b>Fahrzeugident.-Nr.</b>	<b>WF01XXTTG1KT33833</b>		
<b>Fahrzeugart</b>	Transporter - Kombi	<b>Farbton / Lackart</b>	Frost-Weiß / Uni
<b>Hersteller</b>	Ford	<b>Nächste HU</b>	02/2027
<b>Typ / Verkaufsbez.</b>	Transit/Tourneo Custom Kombi 2.0 TDCI Trend	<b>Laufleistung abgelesen</b>	49.351 km
<b>Erstzulassung</b>	08.11.2019	<b>Emissionsklasse</b>	keine Angabe
<b>Getriebe / Gänge</b>	Manuell / 6	<b>Sitzplätze / Türen</b>	9 / 4
<b>Achsen / angetrieben</b>	2 / 1	<b>Anzahl Besitzer</b>	keine Angabe
<b>Motorart</b>	Reihenmotor / Diesel	<b>Hubraum / Nennleistung</b>	1.997 ccm / 96 KW
<b>Antriebsart</b>	Frontantrieb

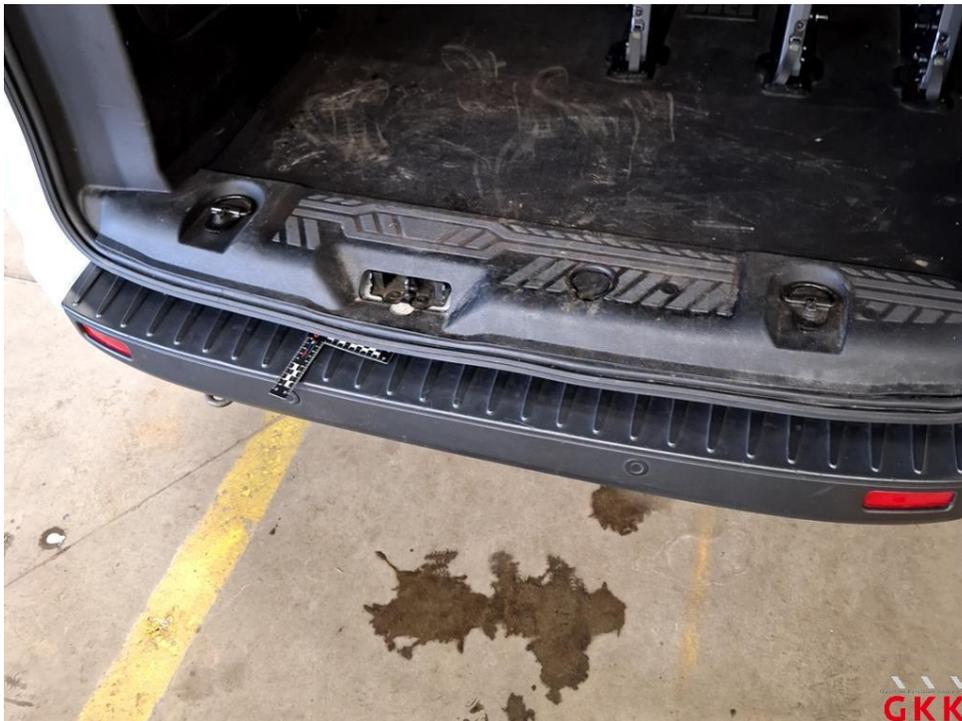
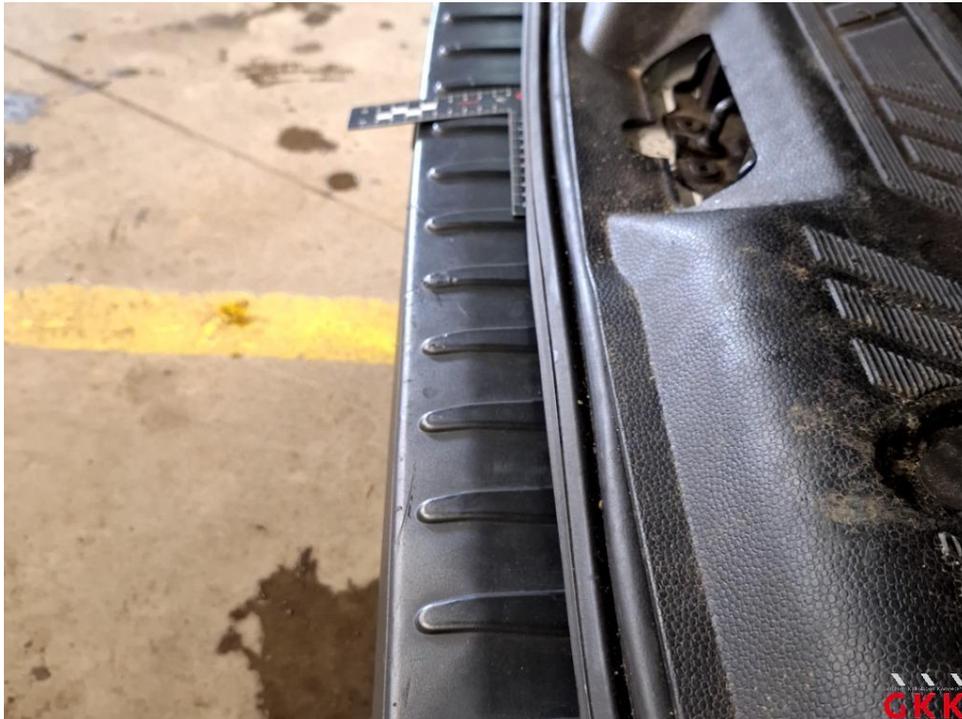
Bild 48 Stoßfänger hinten, Verkleidung -unlackiert-, beschädigt, ersetzen

Bild 49 Stoßfänger hinten, Verkleidung -unlackiert-, beschädigt, ersetzen

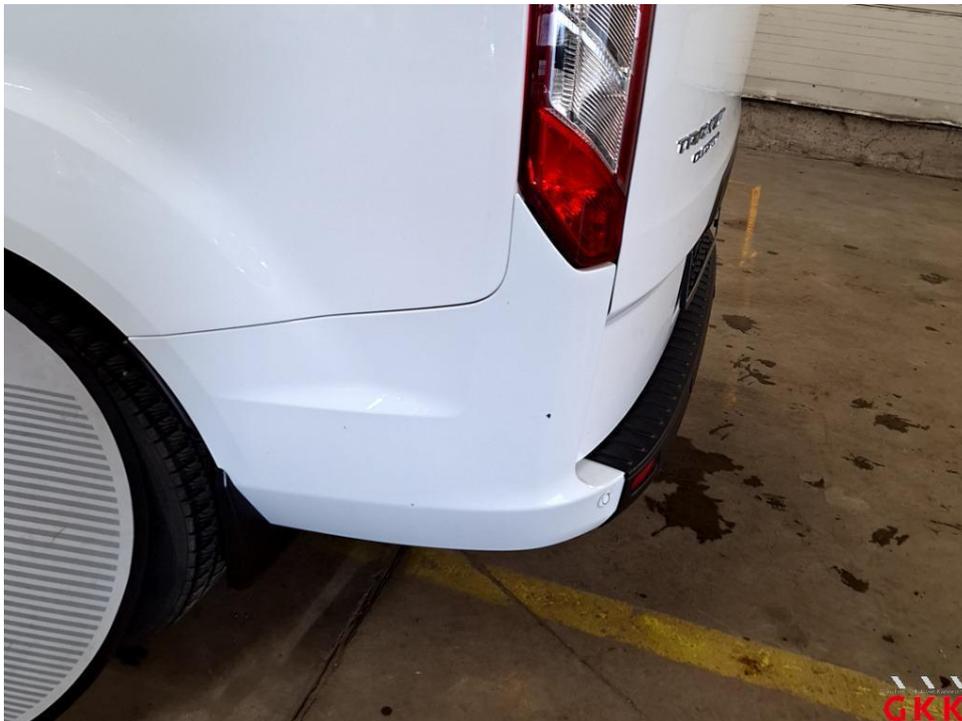
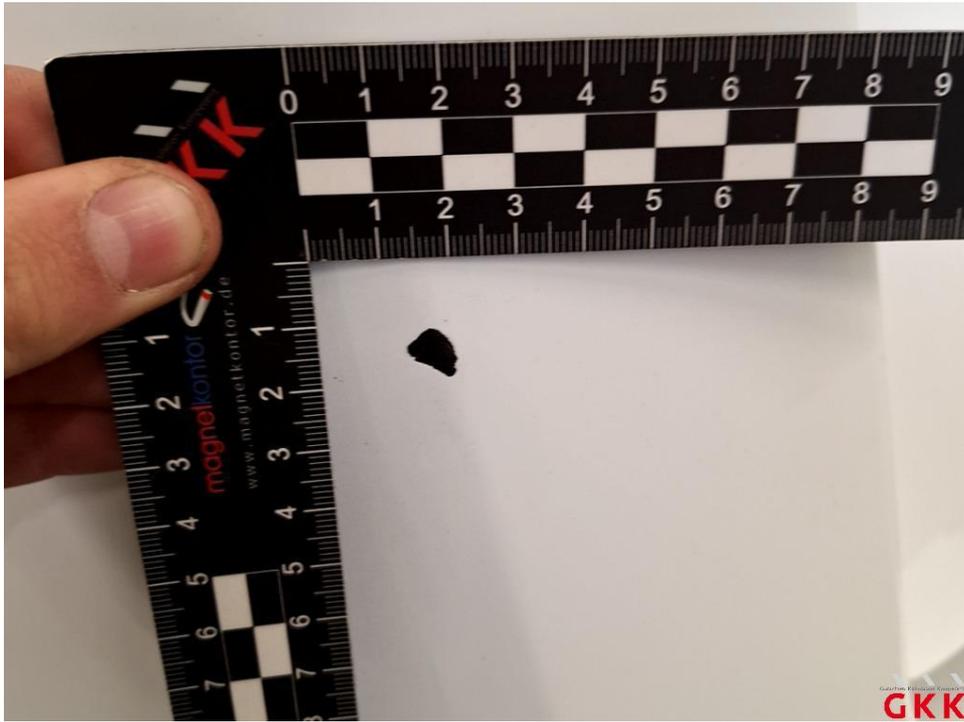
Bild 50 Stoßfänger hinten, Ecke links -lackiert-, verkratzt, auslegen, schleifen, polieren

Bild 51 Stoßfänger hinten, Ecke links -lackiert-, verkratzt, auslegen, schleifen, polieren
