WBA31AJ040CG48163

Zustandsbericht

Date d'inspection: 21 févr. 2025

Numéro de protocole: 38537792

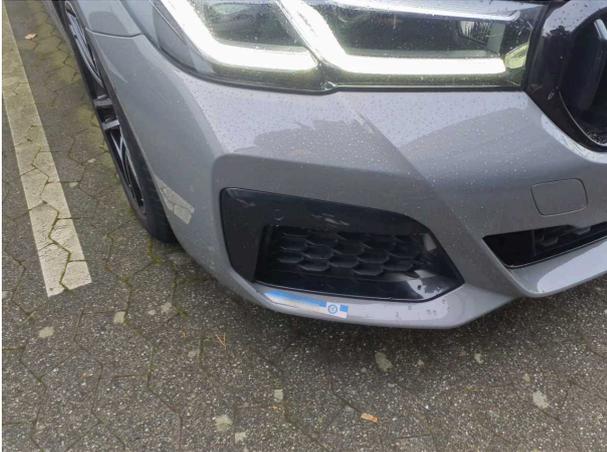
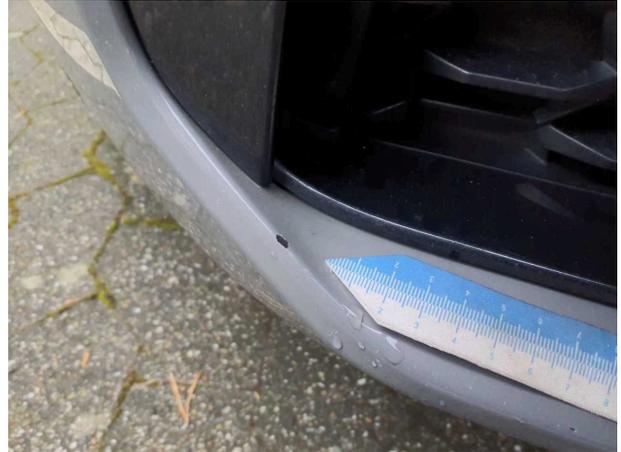
Dommage #1: Pare-chocs avant: Pare-chocs avant - Erafilé - Revêtement/polissage

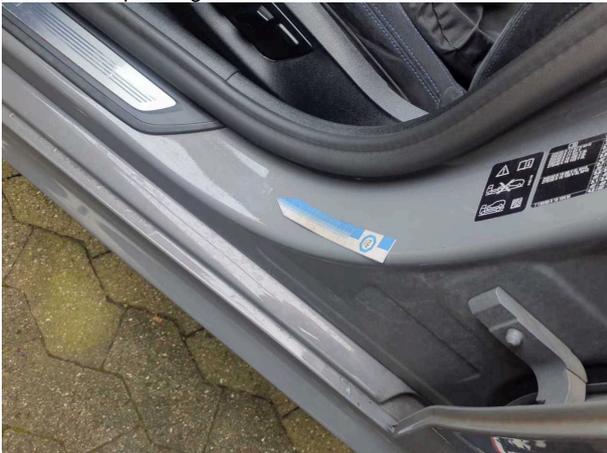
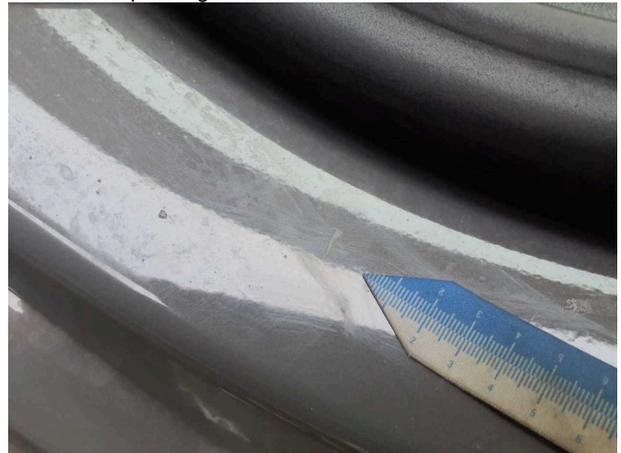
Dommage #2: Seuil gauche: Accès - Erafilé - Réparation intelligente

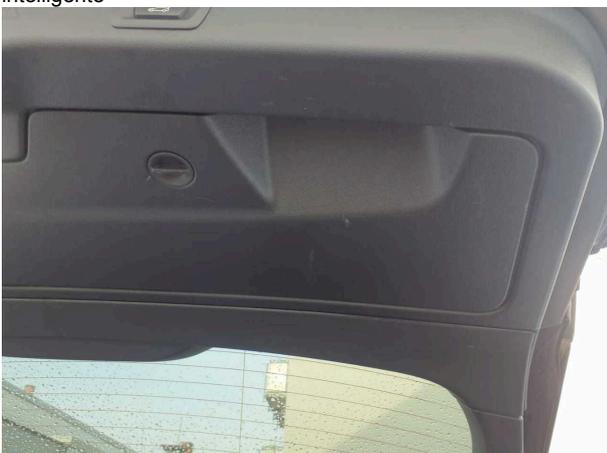
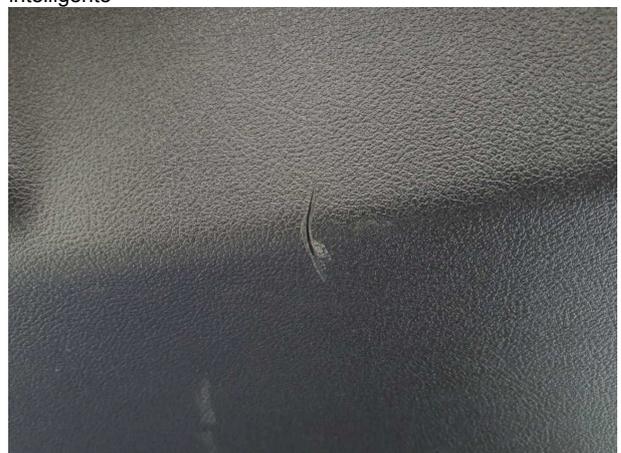
Dommage #3: Habillages/Protections: Couvercle de coffre - garniture intérieure - Erafilé - Remplacer

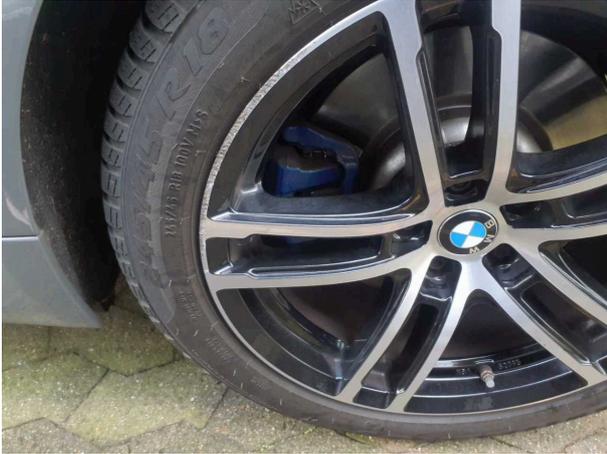
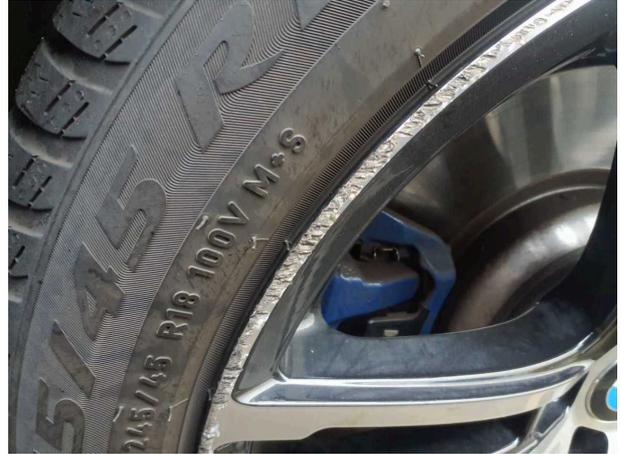
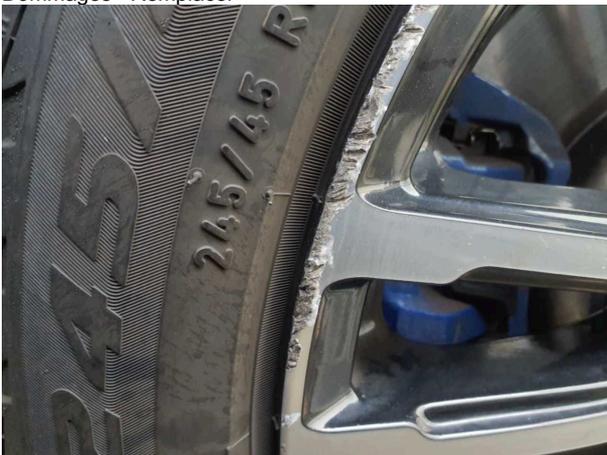
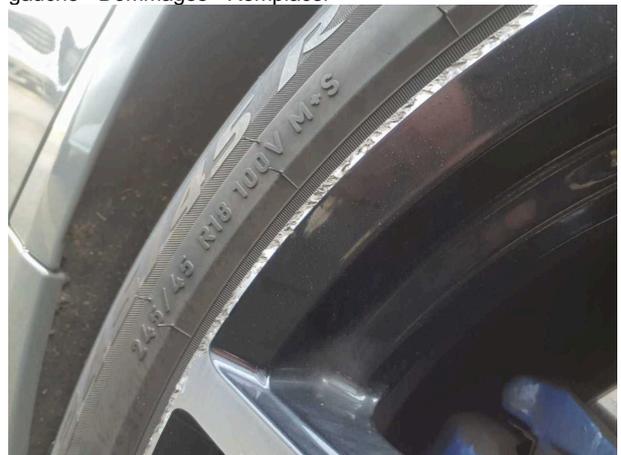
Domage #4: Roue / Pneumatiques: Jante alliage arrière gauche...
Dommages - Remplacer

Domage #4: Roue / Pneumatiques: Jante alliage arrière gauche - Dommages - Remplacer

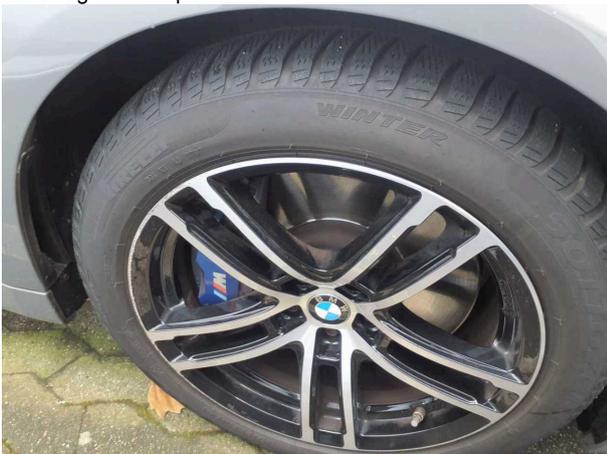
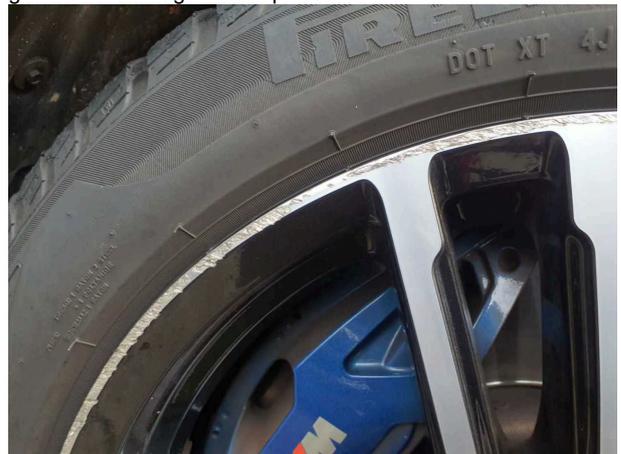
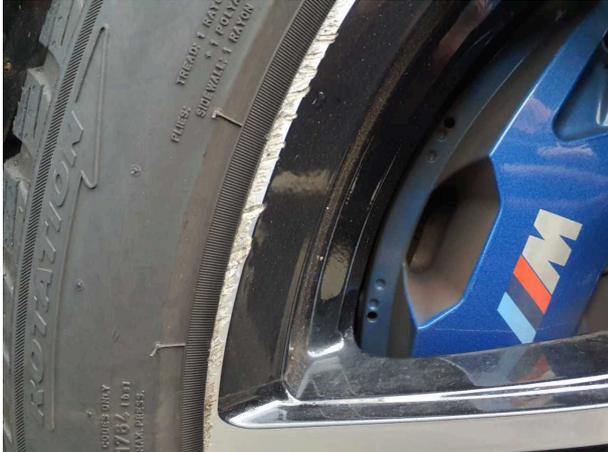
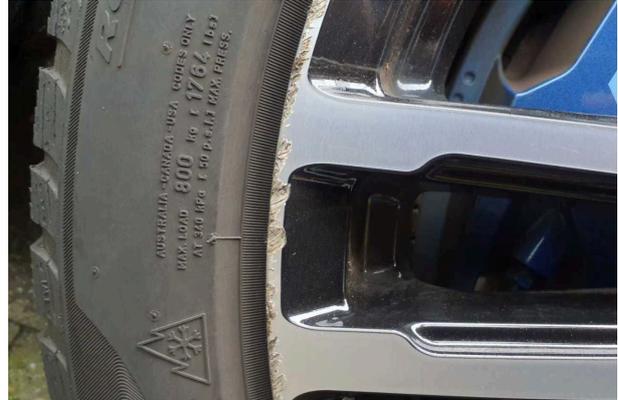
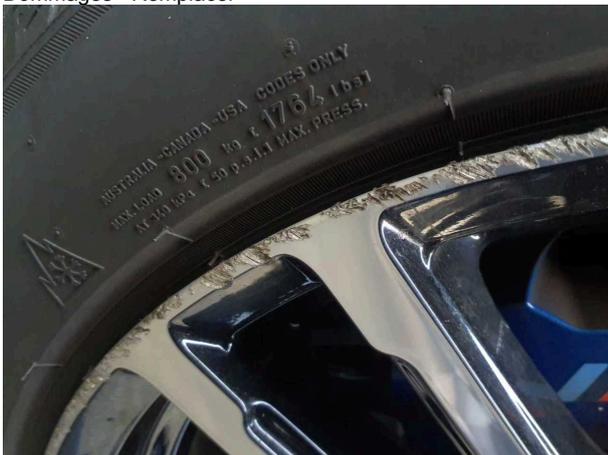
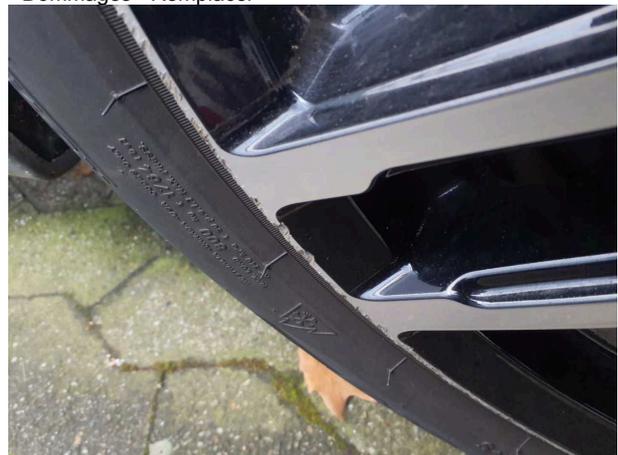
Domage #5: Roue / Pneumatiques: Jante alliage avant droite - Dommages - Remplacer

Domage #5: Roue / Pneumatiques: Jante alliage avant droi...
- Dommages - Remplacer

Domage #5: Roue / Pneumatiques: Jante alliage avant droite -
Dommages - Remplacer

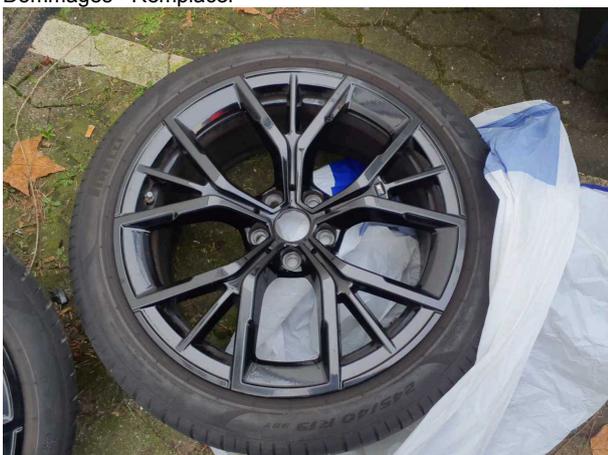
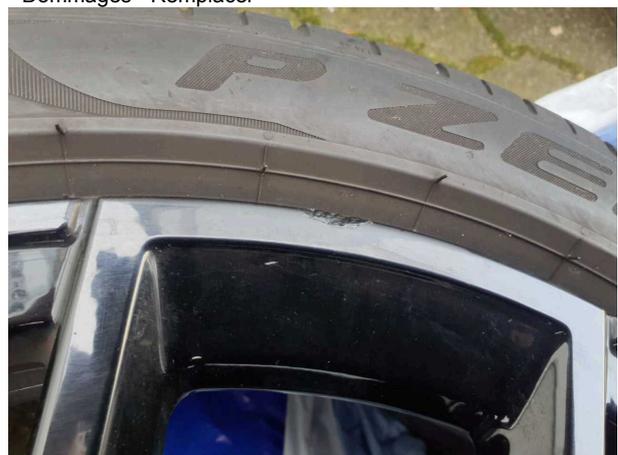
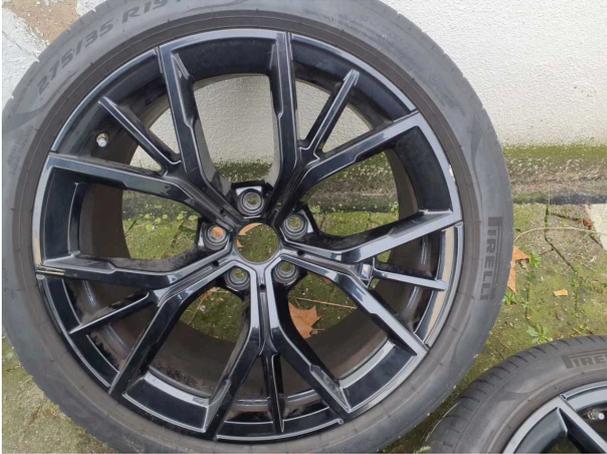
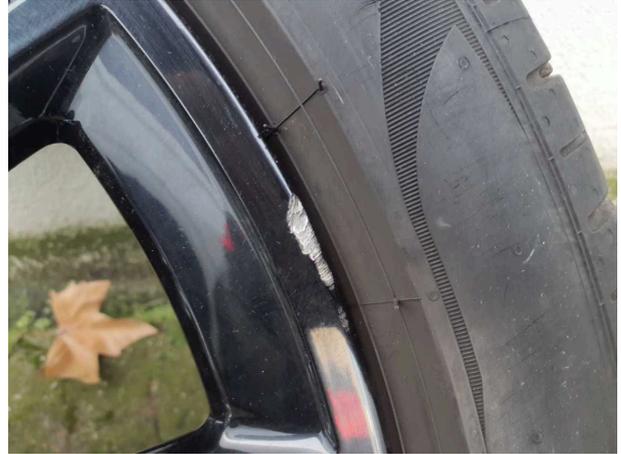
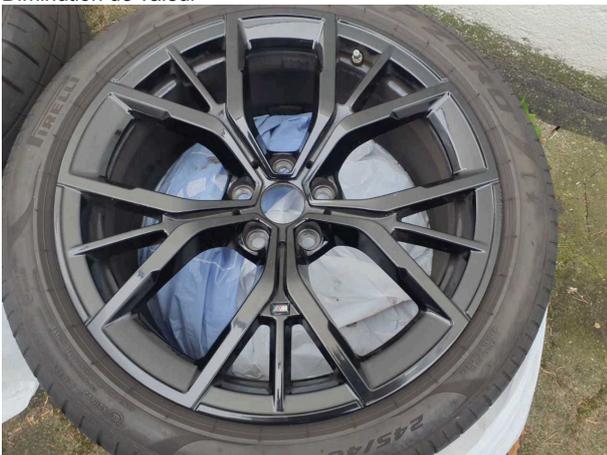
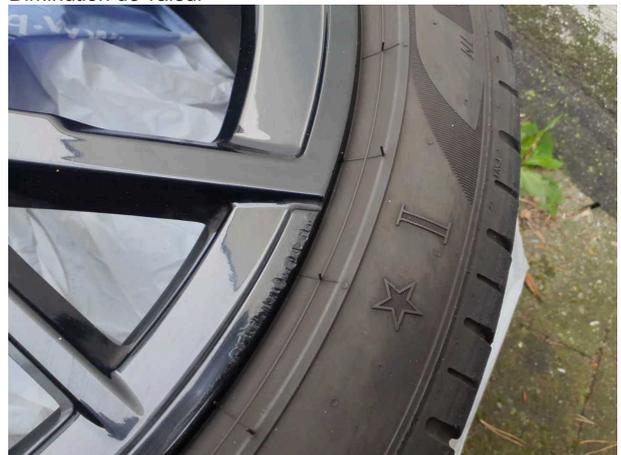
Domage #6: 2e Jeu de roues: 3 Jantes alliage - Erafilé -
Diminution de valeur

Domage #6: 2e Jeu de roues: 3 Jantes alliage - Erafilé - Diminution de valeur

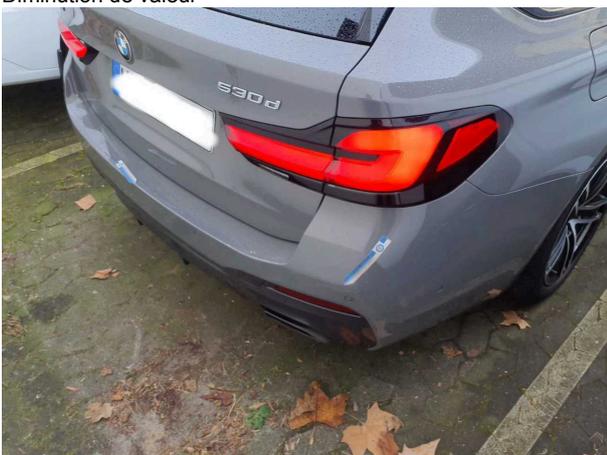
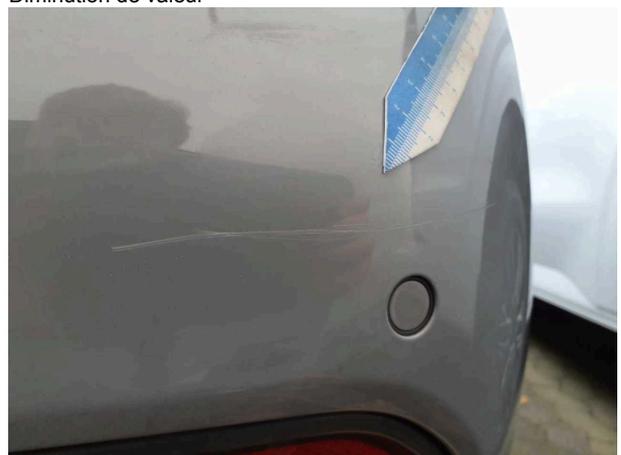
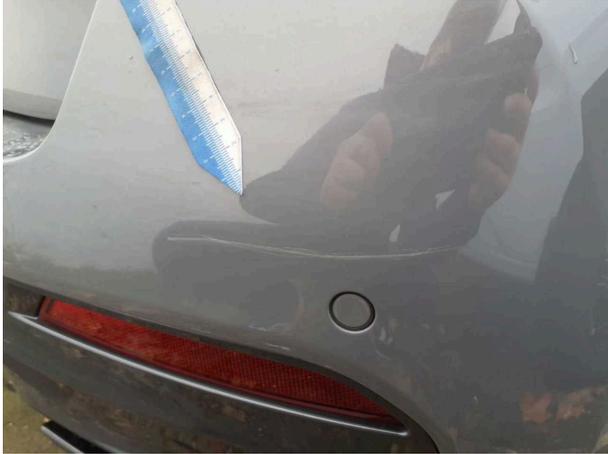
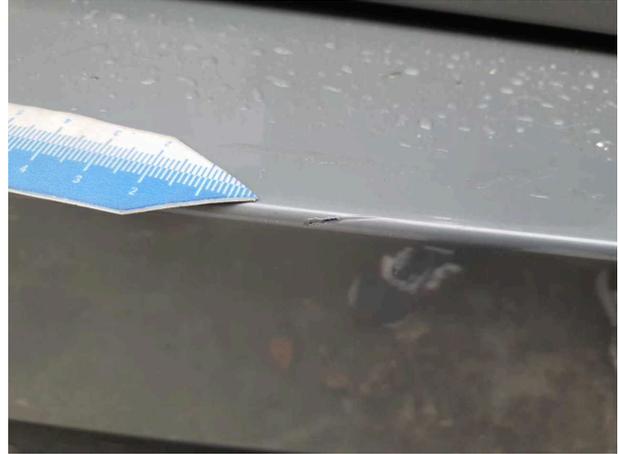
Domage #7: Pare-chocs arrière: Pare-chocs arrière - Erafilé - Peinture

Domage #7: Pare-chocs arrière: Pare-chocs arrière - Erafé - Peinture
