Zustandsbericht

Fahrzeughalter	Allane SE
Ihr Auftrag vom	14.03.2025 durch Allane SE
Besichtigungsort	41844 Wegberg, Friedrich-List-Allee 51
Besichtigungsdatum	26.03.2025
Referenznummern	0030913918 - 0063167071

Kennzeichen	D-K 1156	Fzg.-Ident.-Nummer	WAUZZZF20LN07Q368
Fabrikat	Audi	1. Zulassung	23.03.2020
Typ	A6 40 TDI quattro S tronic Avant	Fahrzeugart	PKW
Getriebe / Gänge	Automatik / 7	Farbe	Mythos-Schwarz - 2-Schicht metallic
Laufleistung abgelesen	136.474 km	Sitzplätze	5
Achsen / angetrieben	2 / 2	Aufbau	Kombilimousine, 5 Türen
Anzahl Besitzer	keine Angabe	nächste HU	03/2025
Motorart	Reihenmotor / Diesel	Hubraum / Nennleistung	1.968 ccm / 150 KW

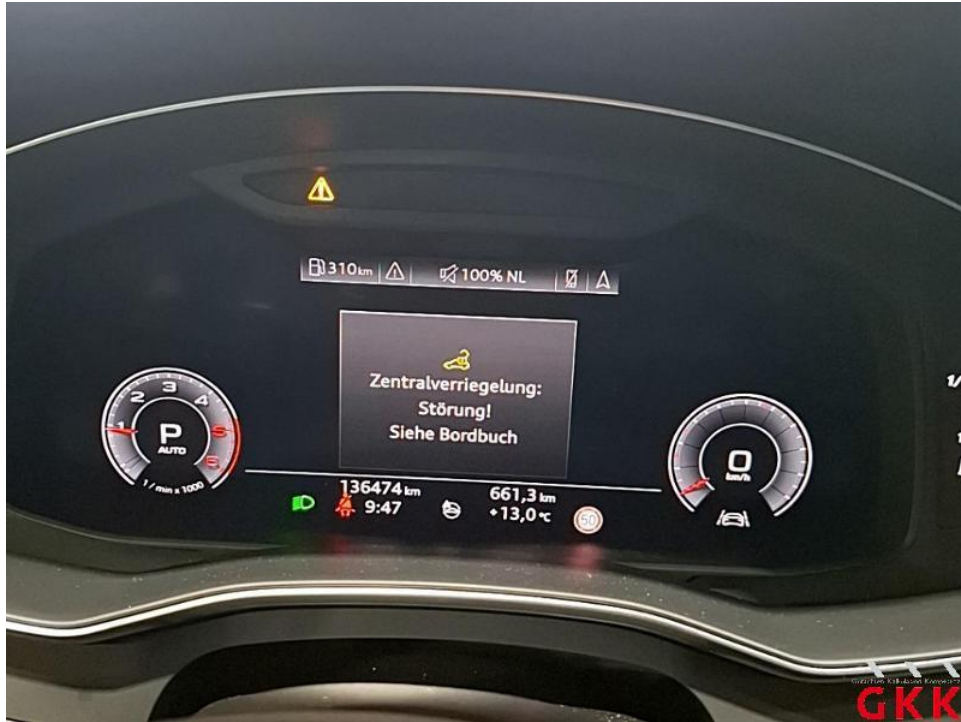
Schließanlage, funktionsuntüchtig (Bild 13)

Bild 13. Schließanlage, funktionsuntüchtig, prüfen

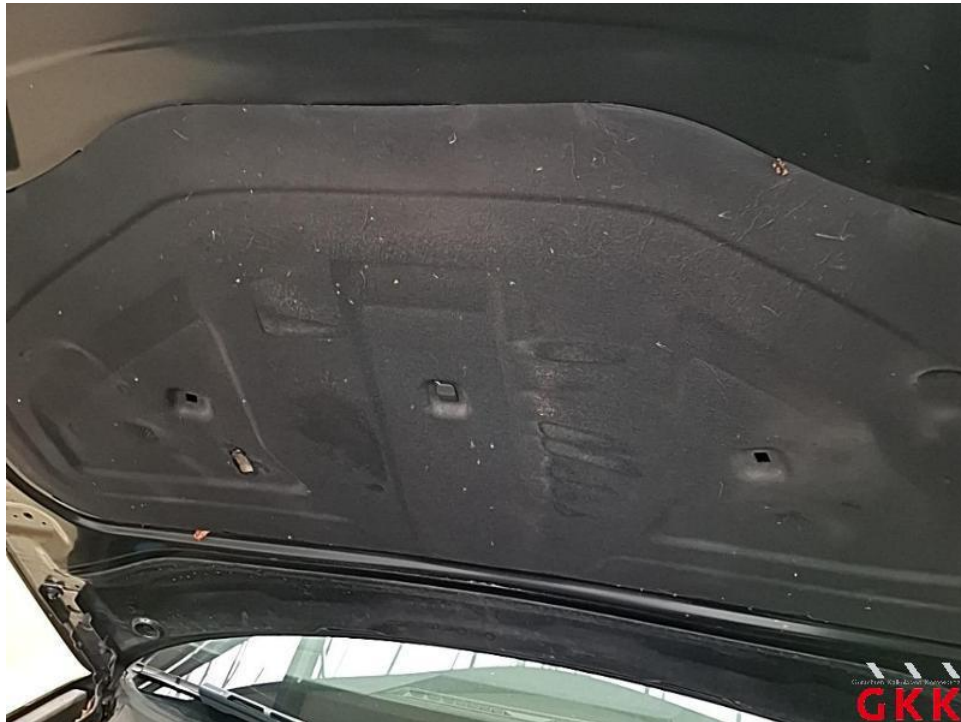
Motorhaube Dämmmatte, beschädigt (Bild 14, Bild 15)

Bild 14. Motorhaube, Dämmmatte, beschädigt, ersetzen

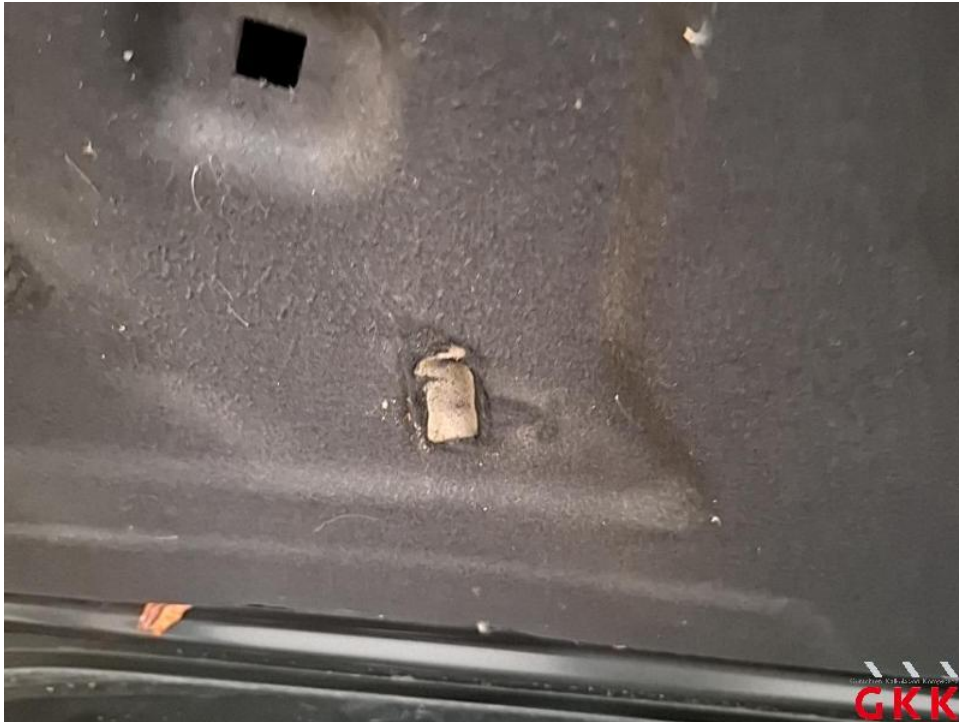
Bild 15. Motorhaube, Dämmmatte, beschädigt, ersetzen

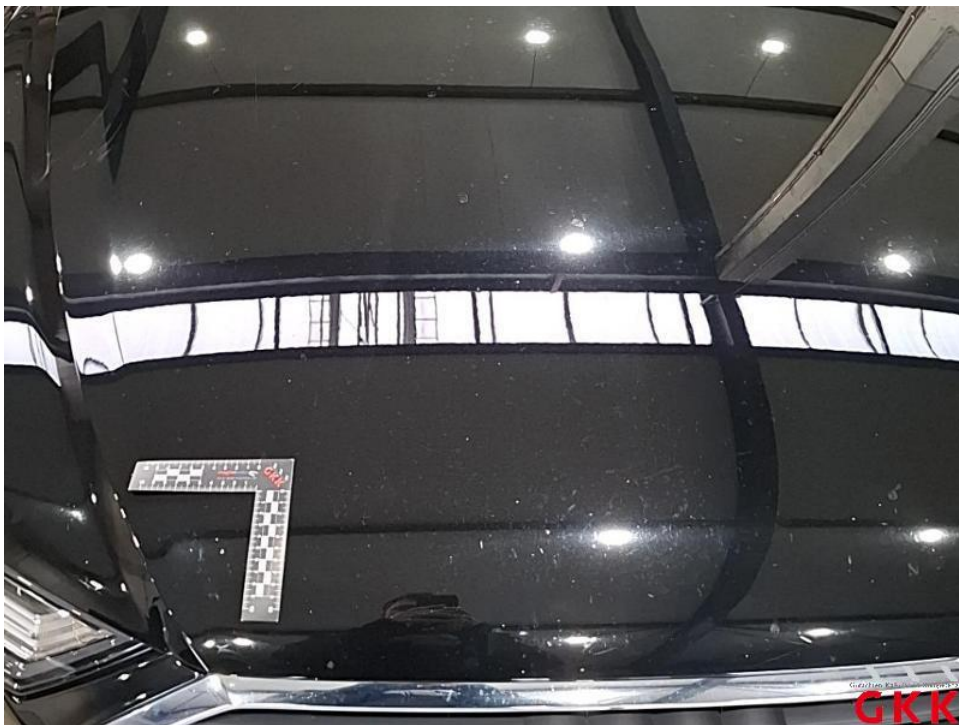
Motorhaube, Steinschlag und Kratzer (Bild 16, Bild 17, Bild 18)

Bild 16. Motorhaube, Steinschlag und Kratzer, lackieren

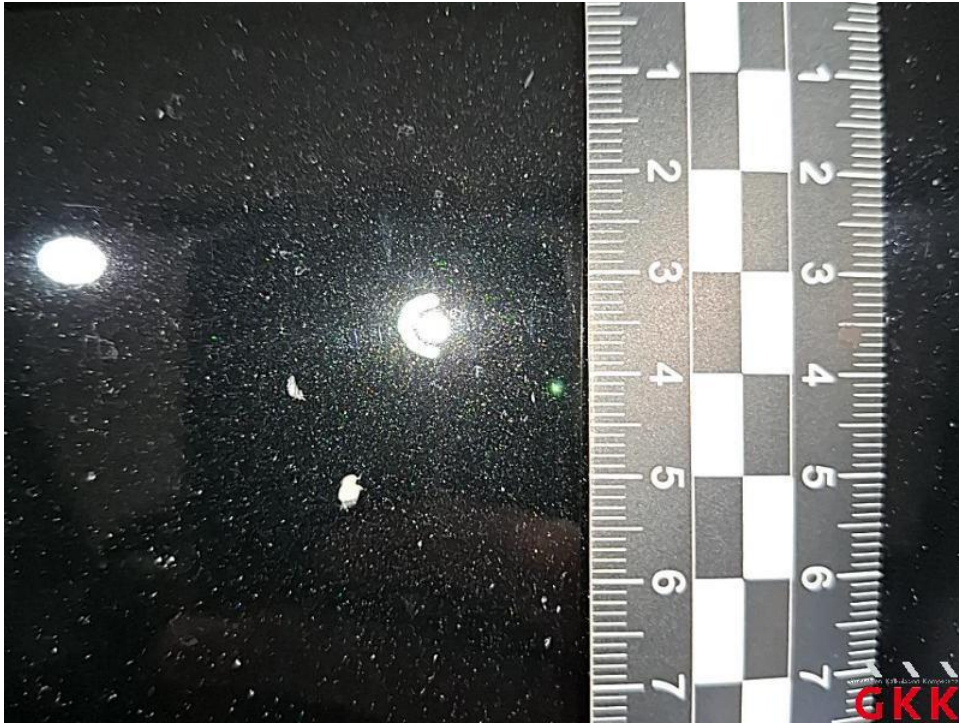
Bild 17. Motorhaube, Steinschlag und Kratzer, lackieren

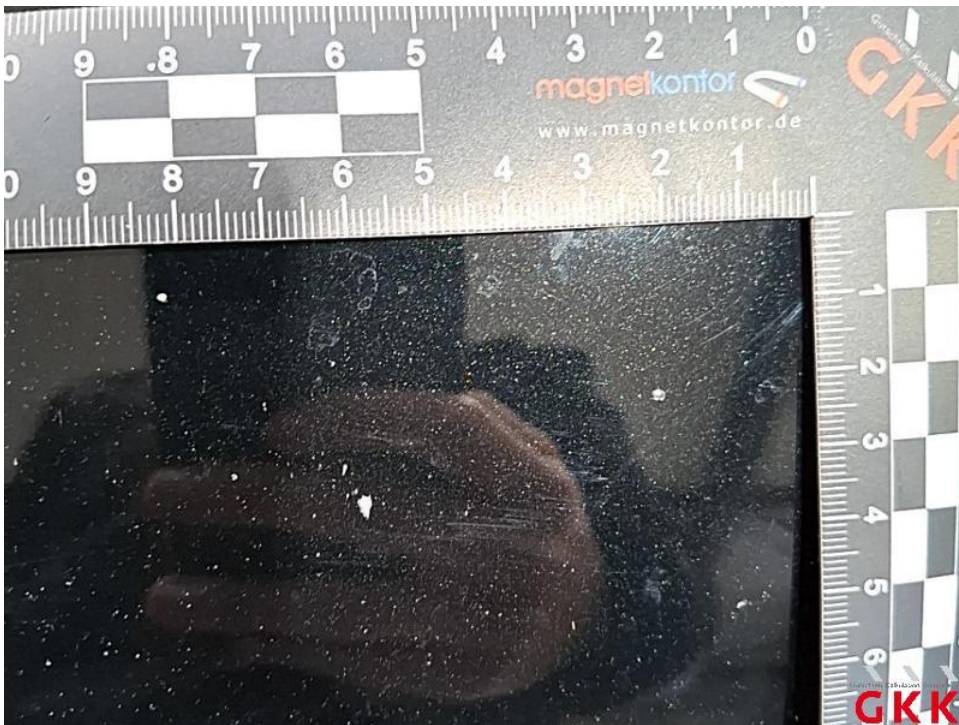
Bild 18. Motorhaube, Steinschlag und Kratzer, lackieren

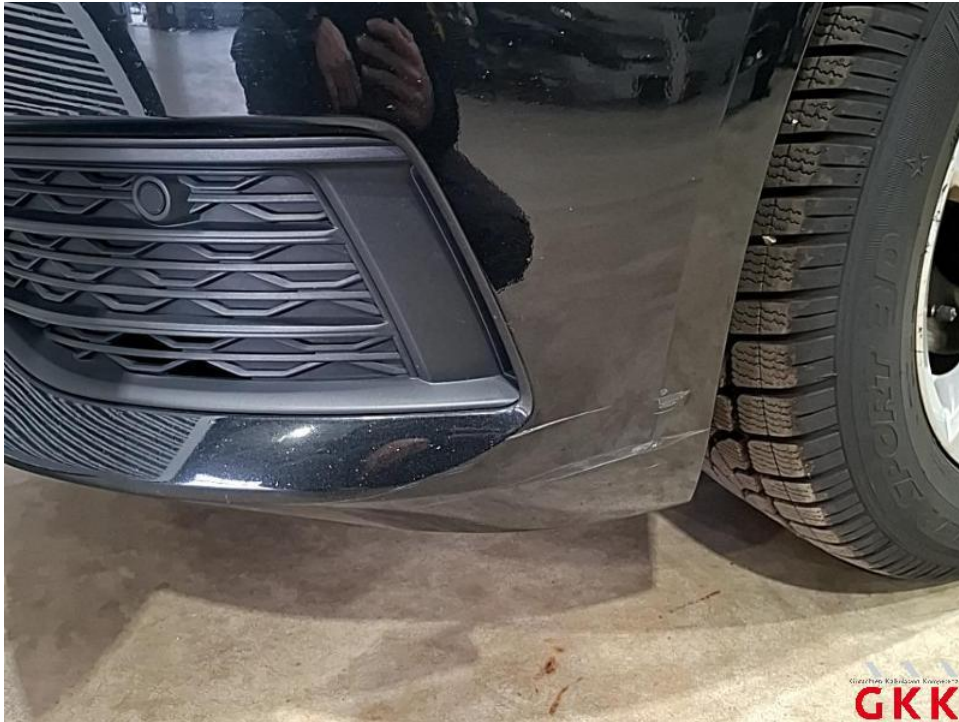
Stoßfänger vorne Verkleidung -lackiert-, beschädigt (Bild 19, Bild 20, Bild 21)

Bild 19. Stoßfänger vorne, Verkleidung -lackiert-, beschädigt, instand setzen - lackieren

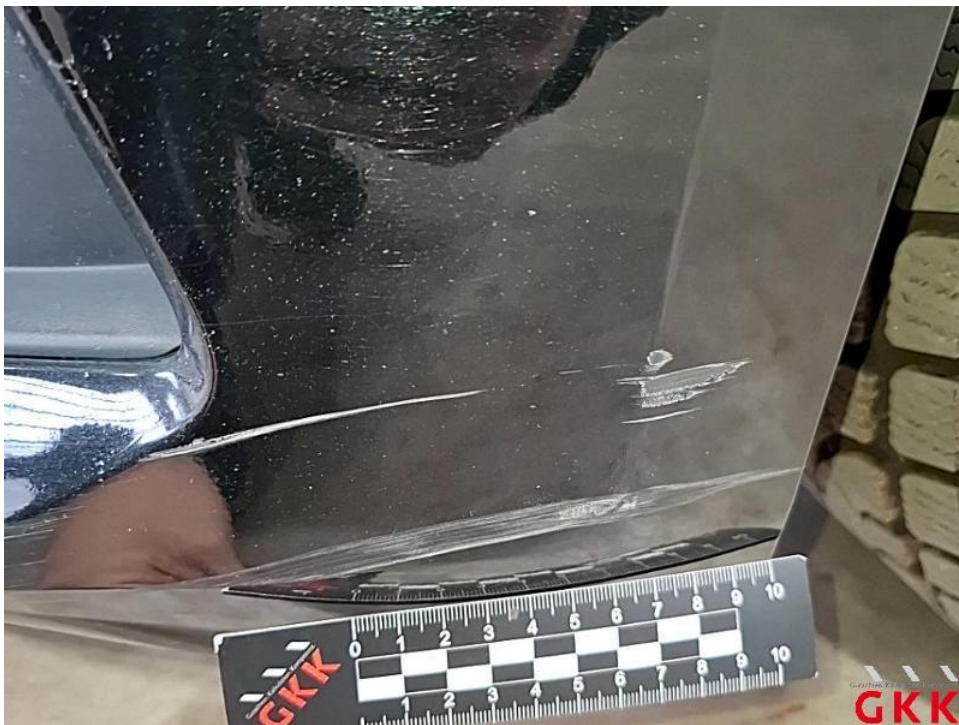
Bild 20. Stoßfänger vorne, Verkleidung -lackiert-, beschädigt, instand setzen - lackieren

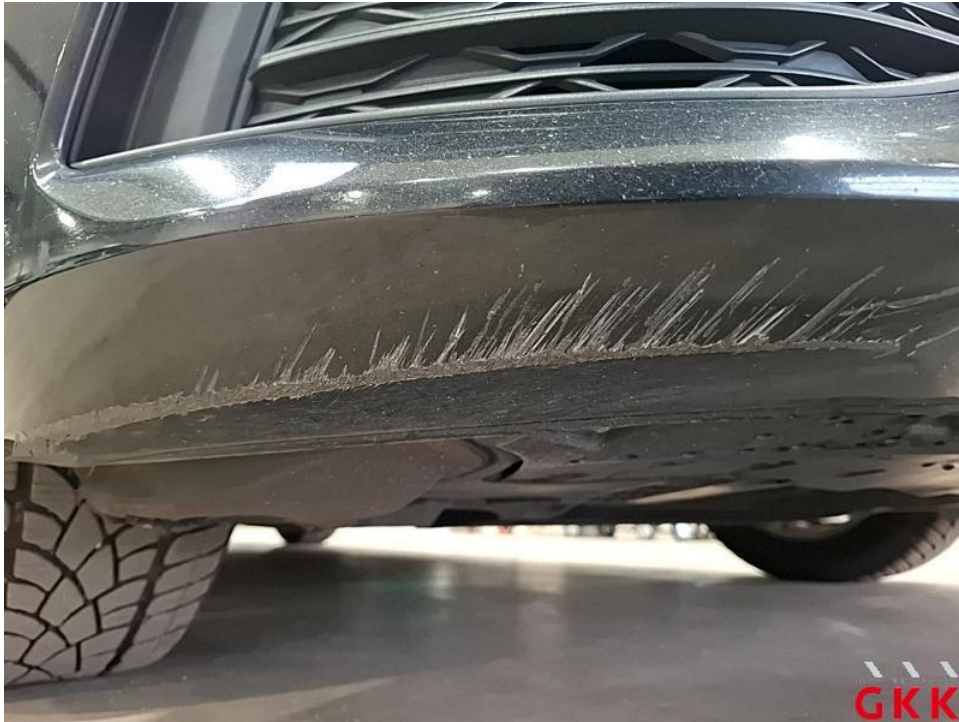
Bild 21. Stoßfänger vorne, Verkleidung -lackiert-, beschädigt, instand setzen - lackieren

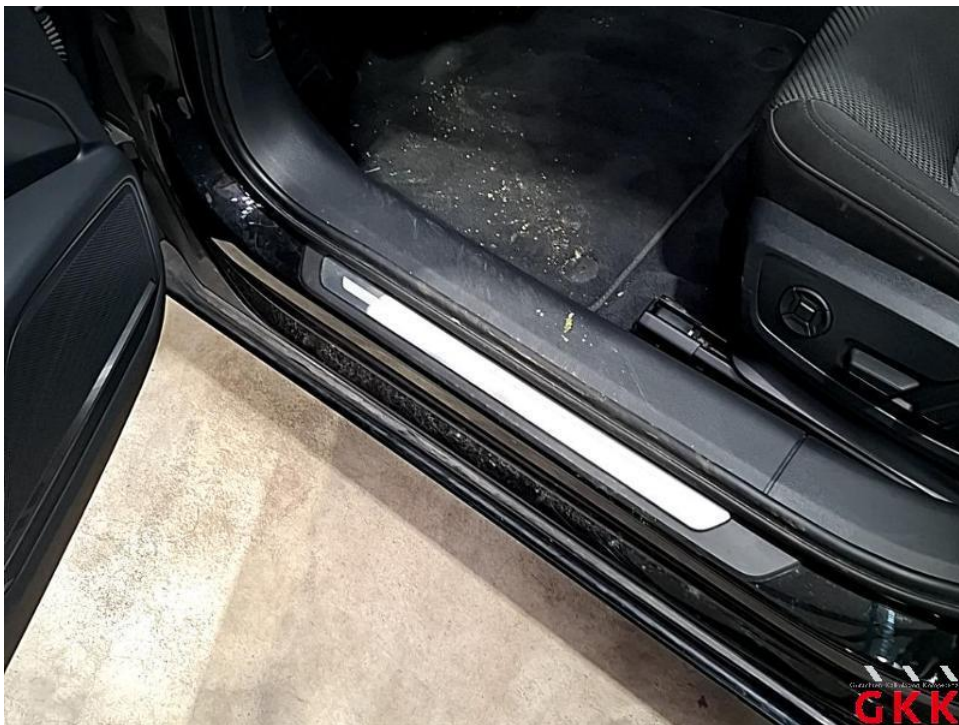
Tür vorne links Einstieg, verkratzt (Bild 22, Bild 23, Bild 24)

Bild 22. Tür vorne links, Einstieg, verkratzt, Smartrepair

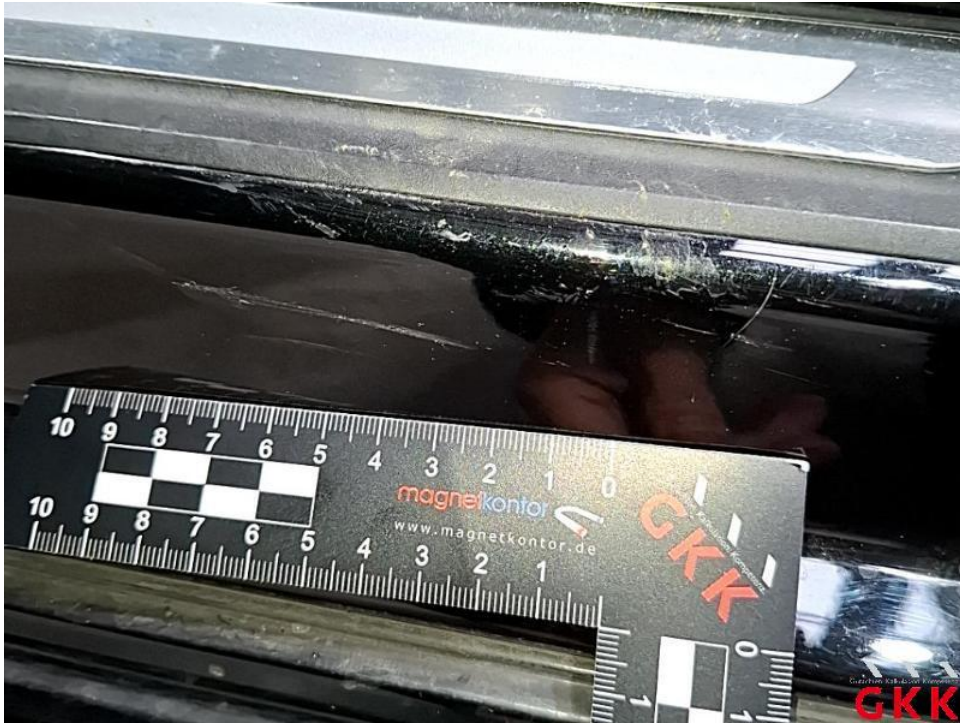
Bild 23. Tür vorne links, Einstieg, verkratzt, Smartrepair

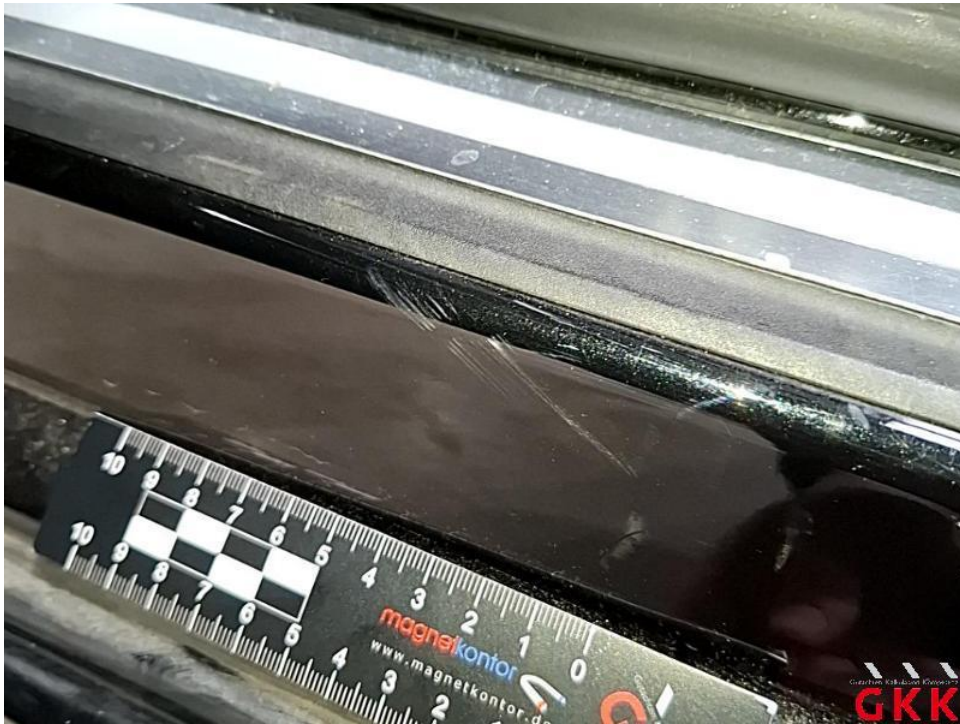
Bild 24. Tür vorne links, Einstieg, verkratzt, Smartrepair

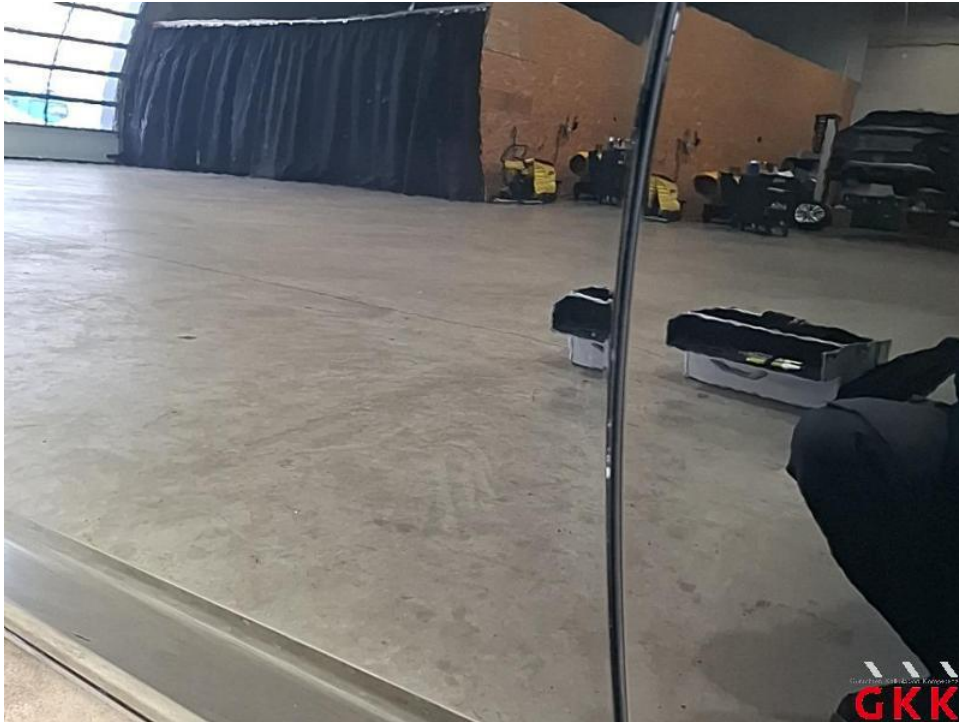
Tür vorne links Kante, verkratzt (Bild 25, Bild 26)

Bild 25. Tür vorne links, Kante, verkratzt, Smartrepair

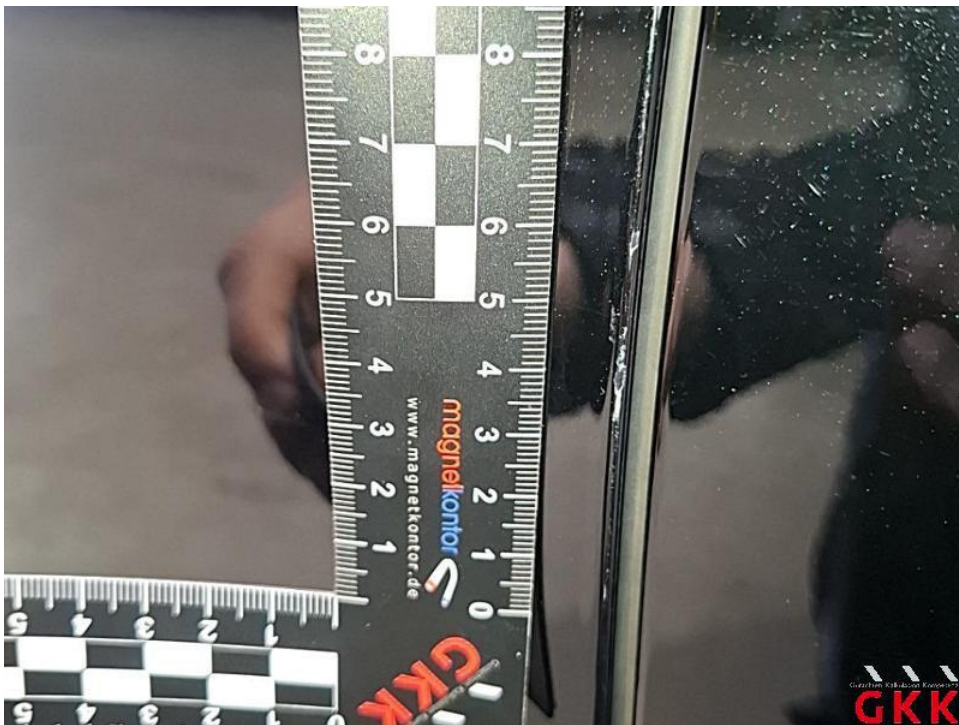
Bild 26. Tür vorne links, Kante, verkratzt, Smartrepair

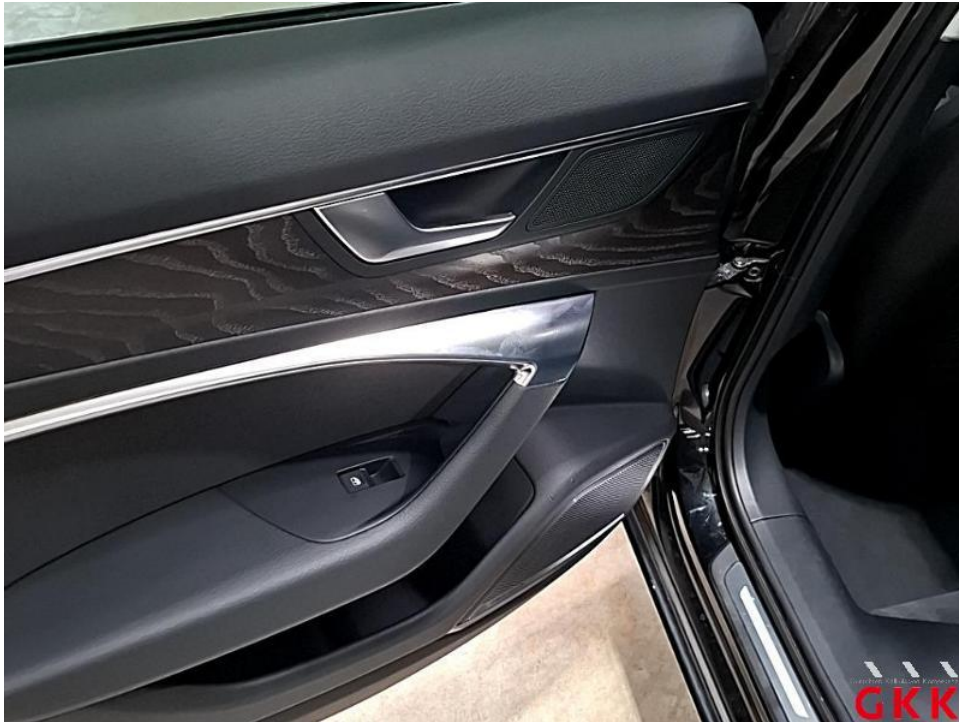
Tür hinten links Innenverkleidung -Leder-, beschädigt (Bild 27, Bild 28)

Bild 27. Tür hinten links, Innenverkleidung -Leder-, beschädigt, Smartrepair

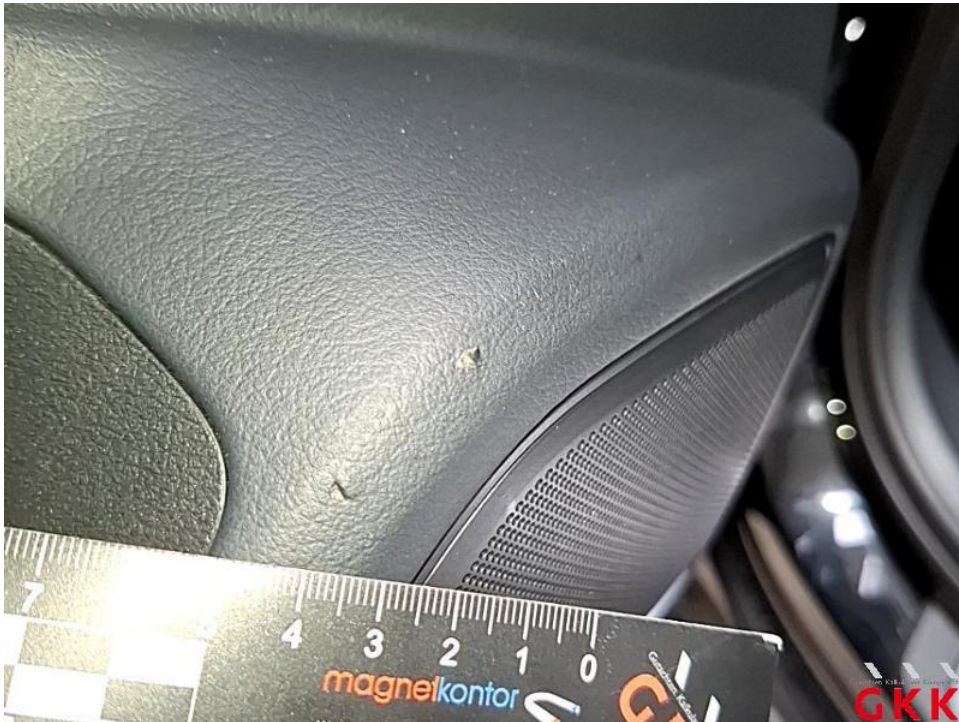
Bild 28. Tür hinten links, Innenverkleidung -Leder-, beschädigt, Smartrepair

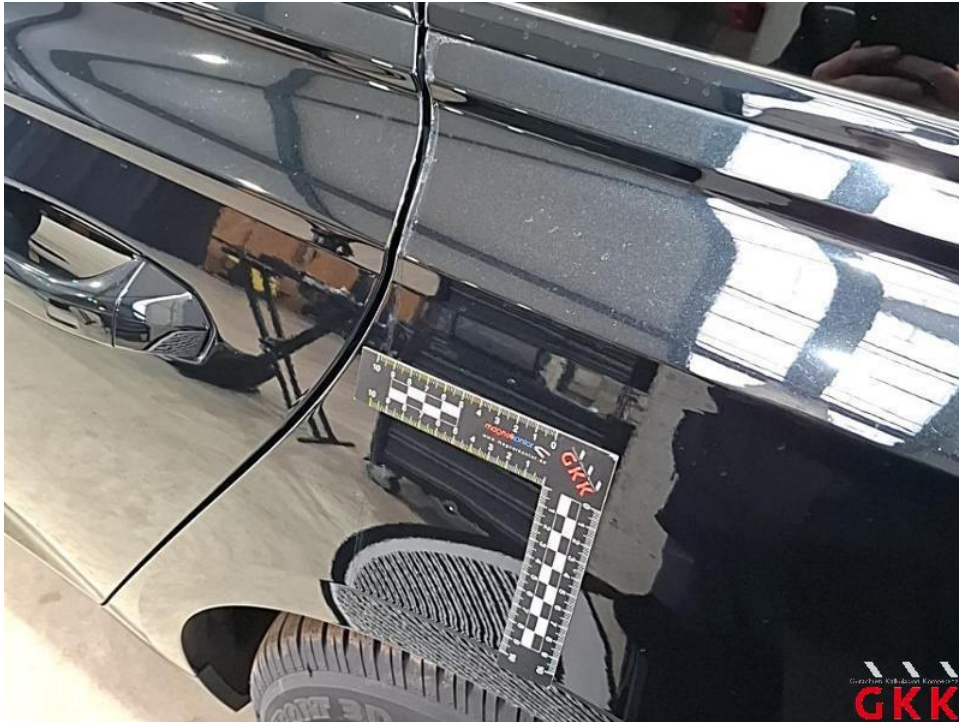
Seitenwand links, bis 3 Dellen / Bauteil (Bild 29, Bild 30)

Bild 29. Seitenwand links, bis 3 Dellen / Bauteil, kalt drücken

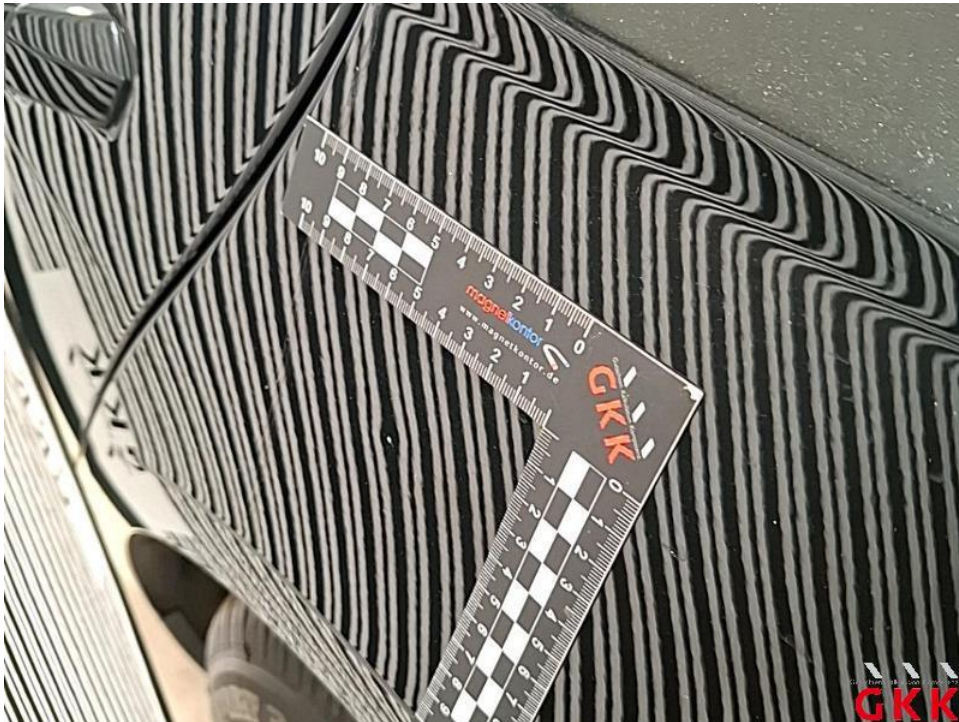
Bild 30. Seitenwand links, bis 3 Dellen / Bauteil, kalt drücken

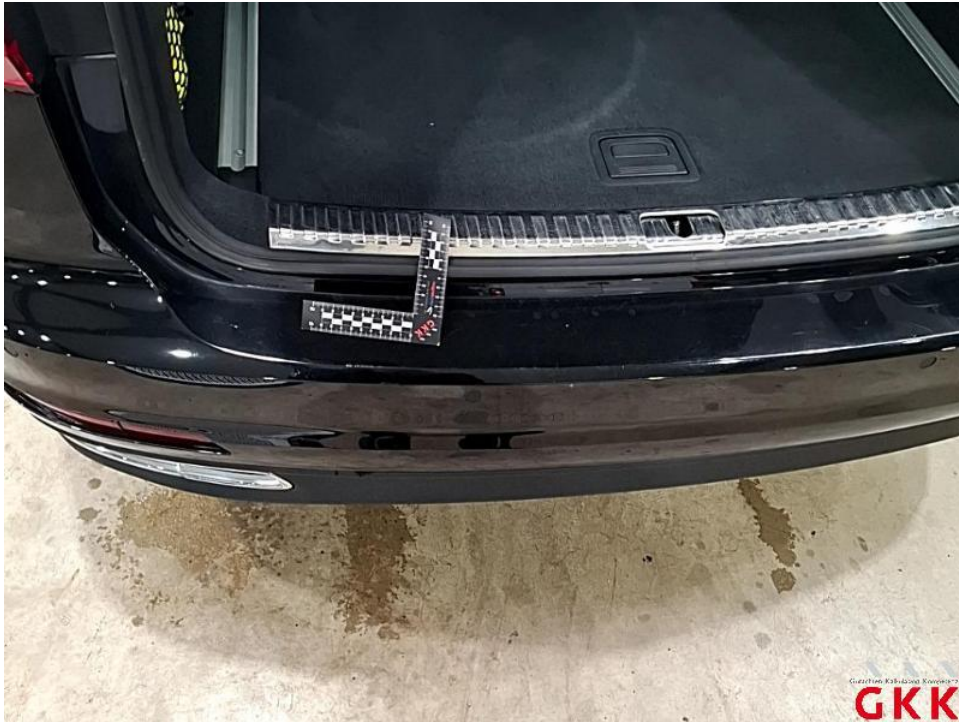
Stoßfänger hinten Verkleidung -lackiert-, beschädigt (Bild 31, Bild 32)

Bild 31. Stoßfänger hinten, Verkleidung -lackiert-, beschädigt, lackieren

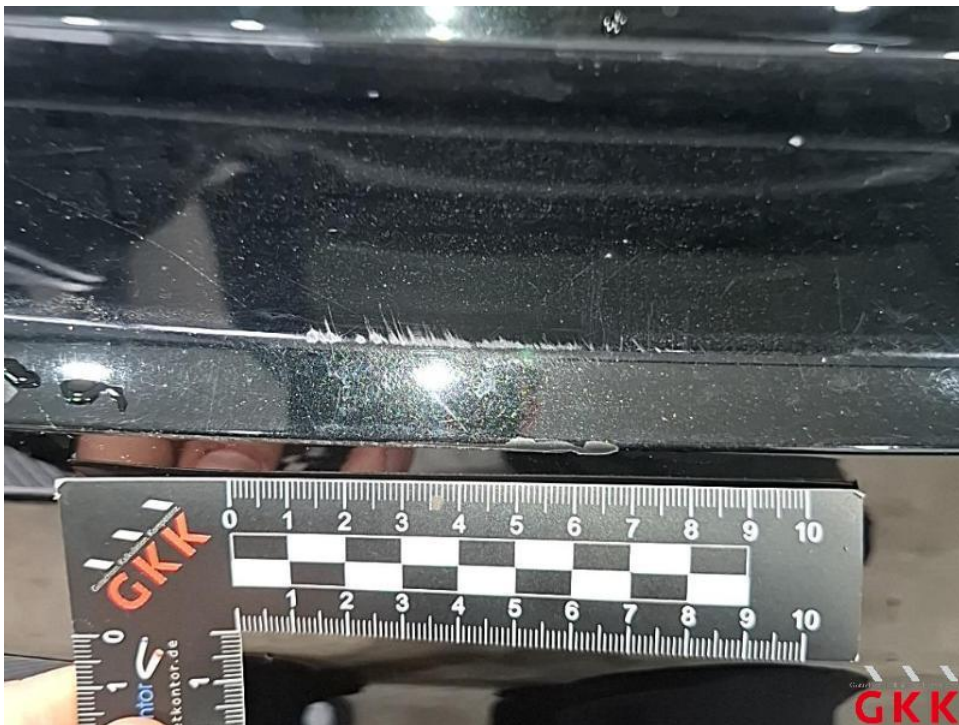
Bild 32. Stoßfänger hinten, Verkleidung -lackiert-, beschädigt, lackieren

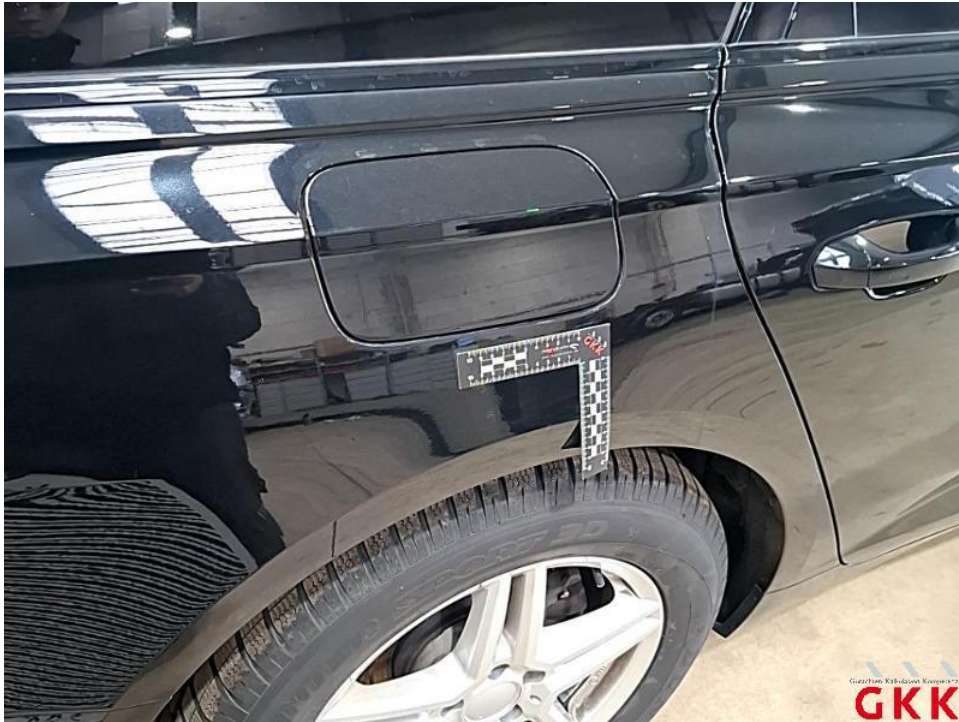
Seitenwand rechts, bis 3 Dellen / Bauteil (Bild 33, Bild 34)

Bild 33. Seitenwand rechts, bis 3 Dellen / Bauteil, kalt drücken

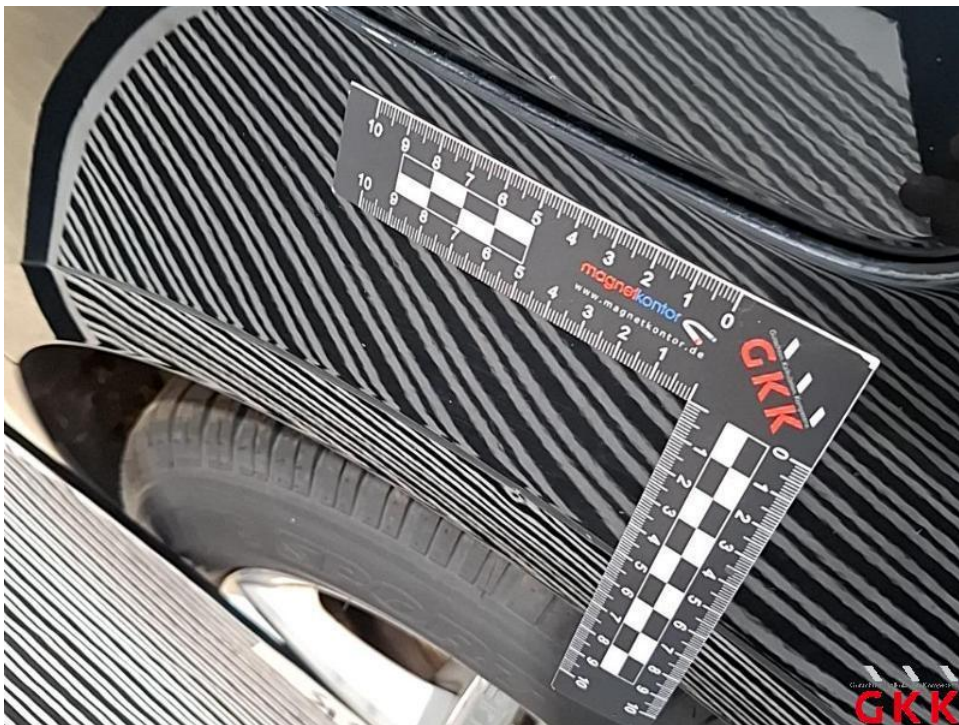
Bild 34. Seitenwand rechts, bis 3 Dellen / Bauteil, kalt drücken

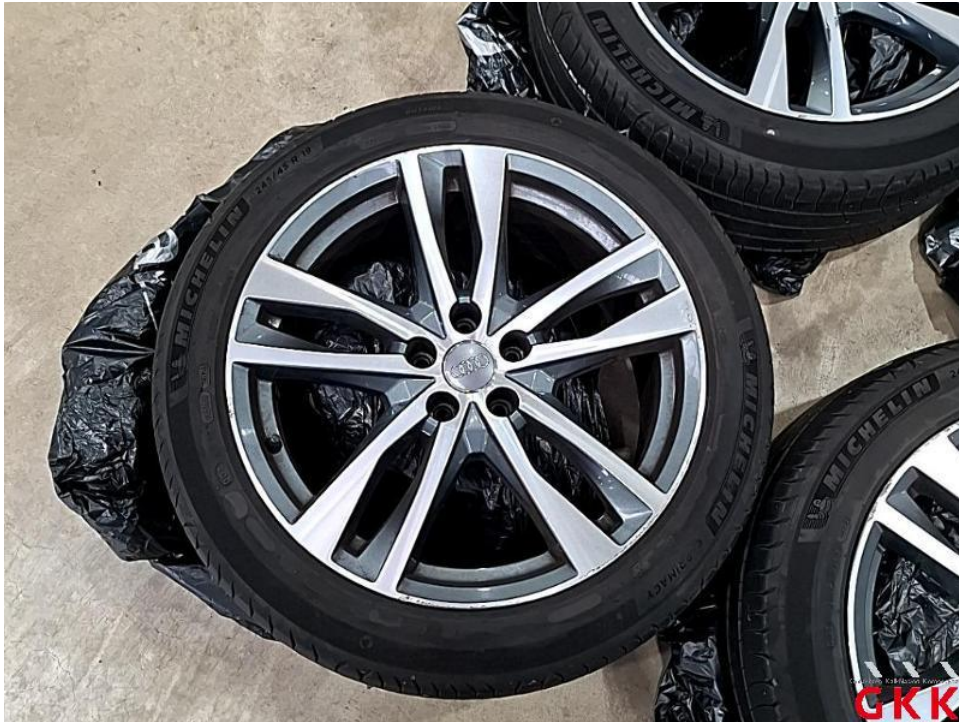
LM-Rad 1 x beiliegend, Materialabtrag (Bild 35, Bild 36)

Bild 35. LM-Rad, 1 x beiliegend, Materialabtrag, ersetzen

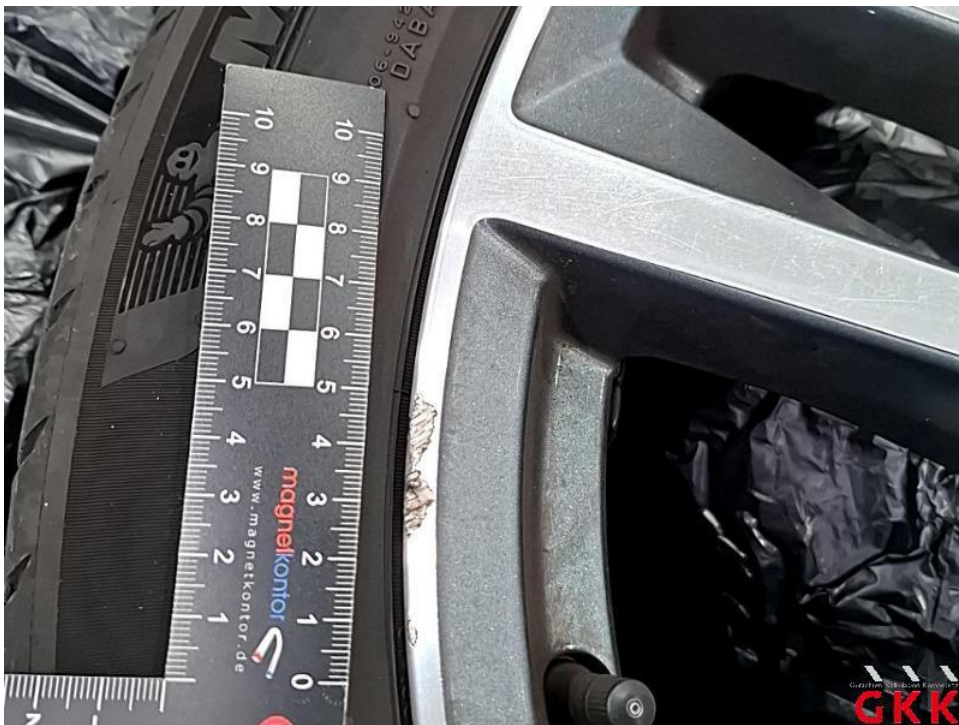
Bild 36. LM-Rad, 1 x beiliegend, Materialabtrag, ersetzen

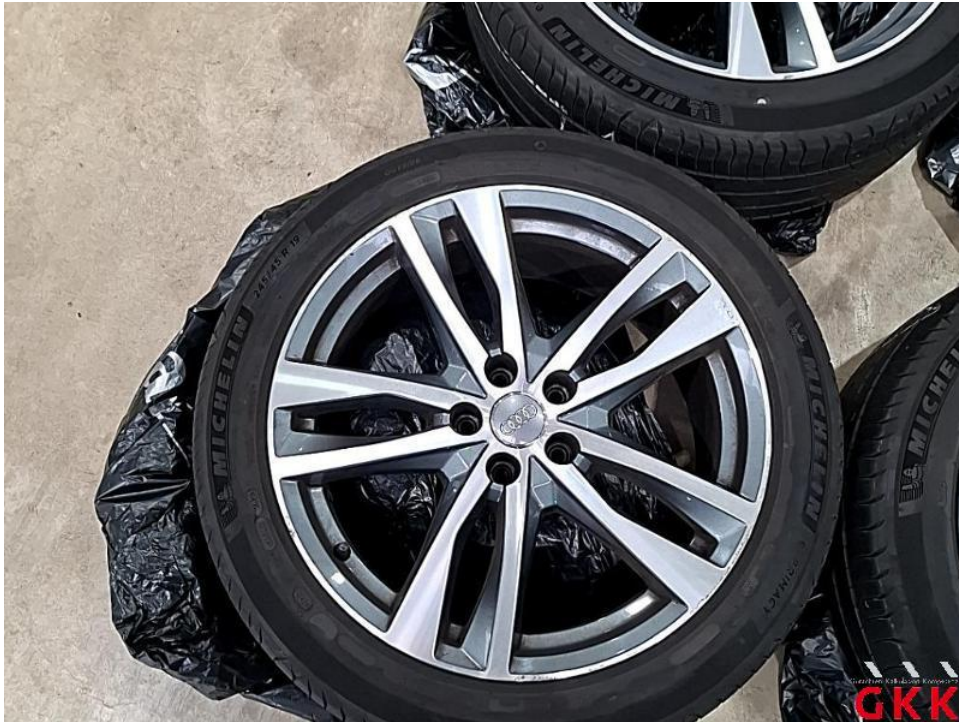
Reifen 1 x beiliegend, beschädigt (Bild 37, Bild 38, Bild 39)

Bild 37. Reifen, 1 x beiliegend, beschädigt, ersetzen

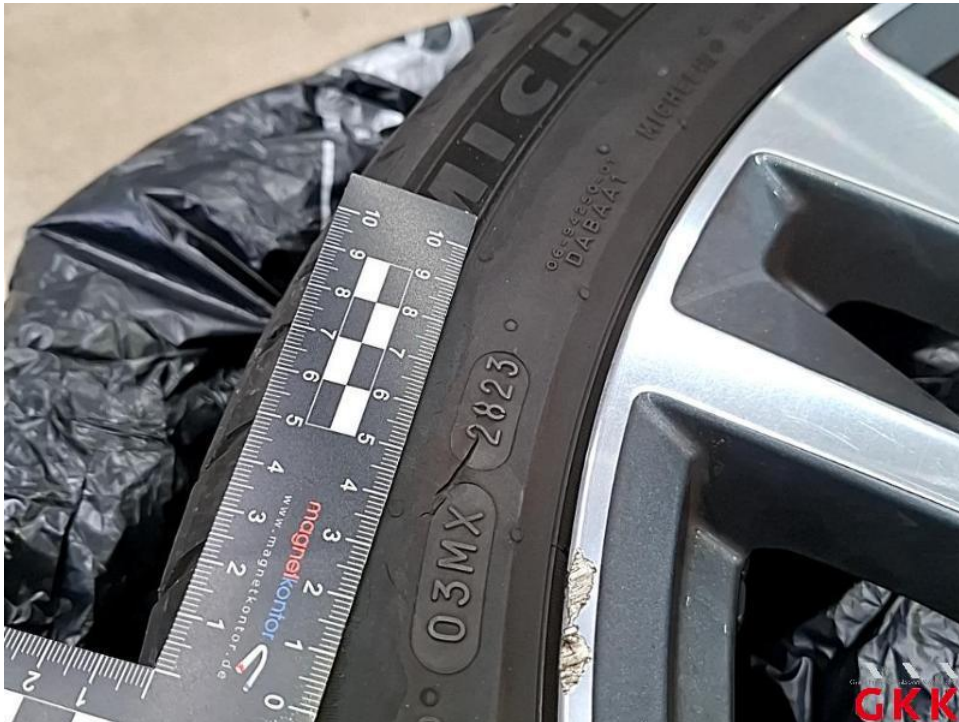
Bild 38. Reifen, 1 x beiliegend, beschädigt, ersetzen

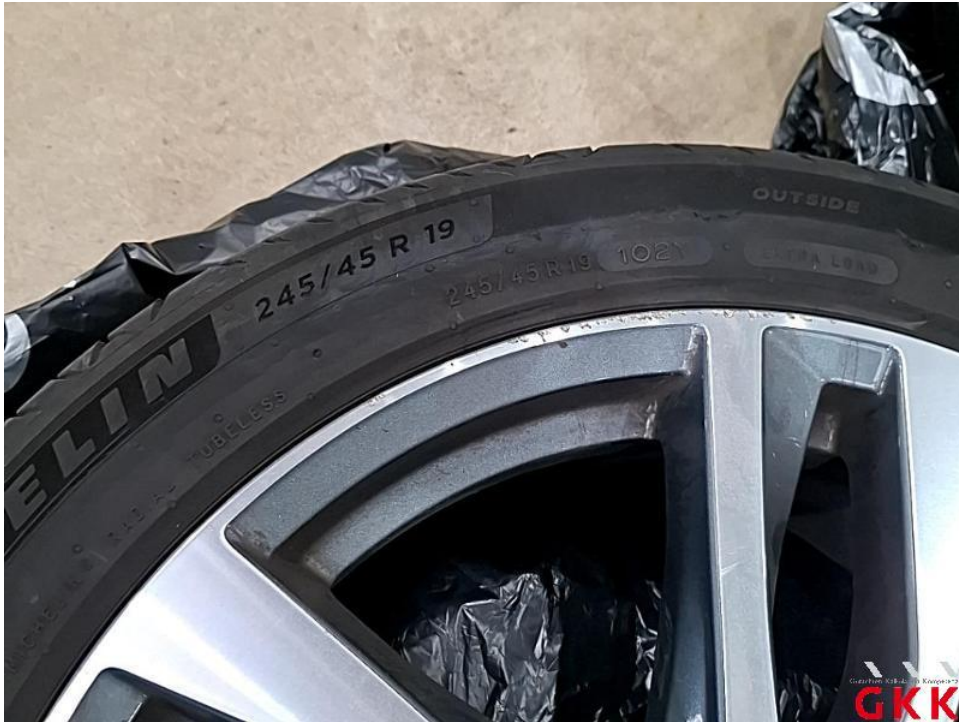
Bild 39. Reifen, 1 x beiliegend, beschädigt, ersetzen

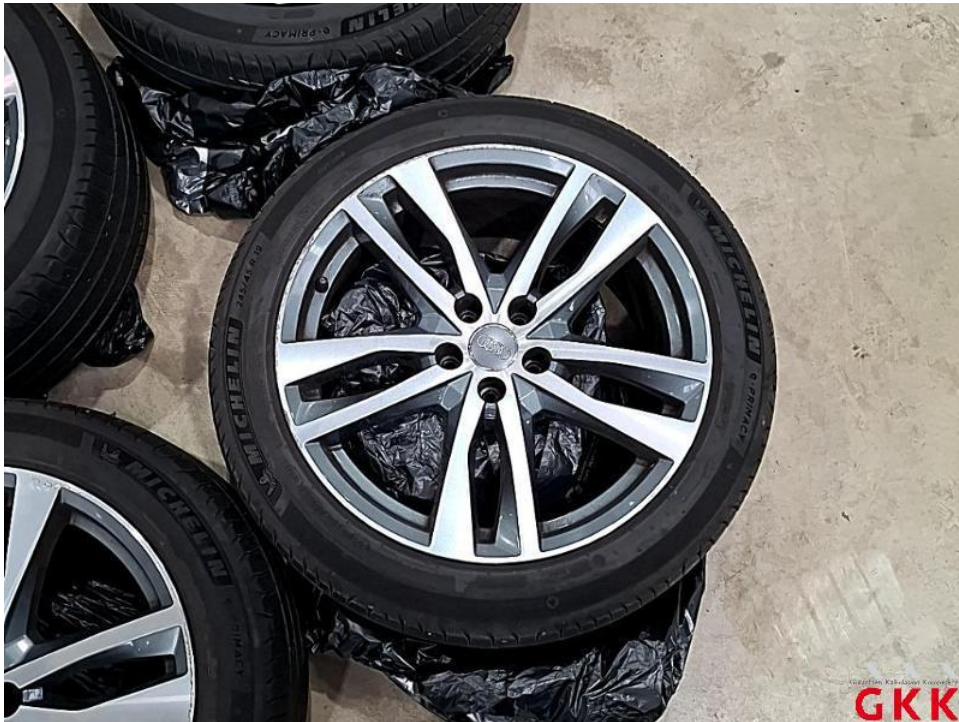
LM-Rad 1 x beiliegend, Materialabtrag (Bild 40, Bild 41)

Bild 40. LM-Rad, 1 x beiliegend, Materialabtrag, ersetzen

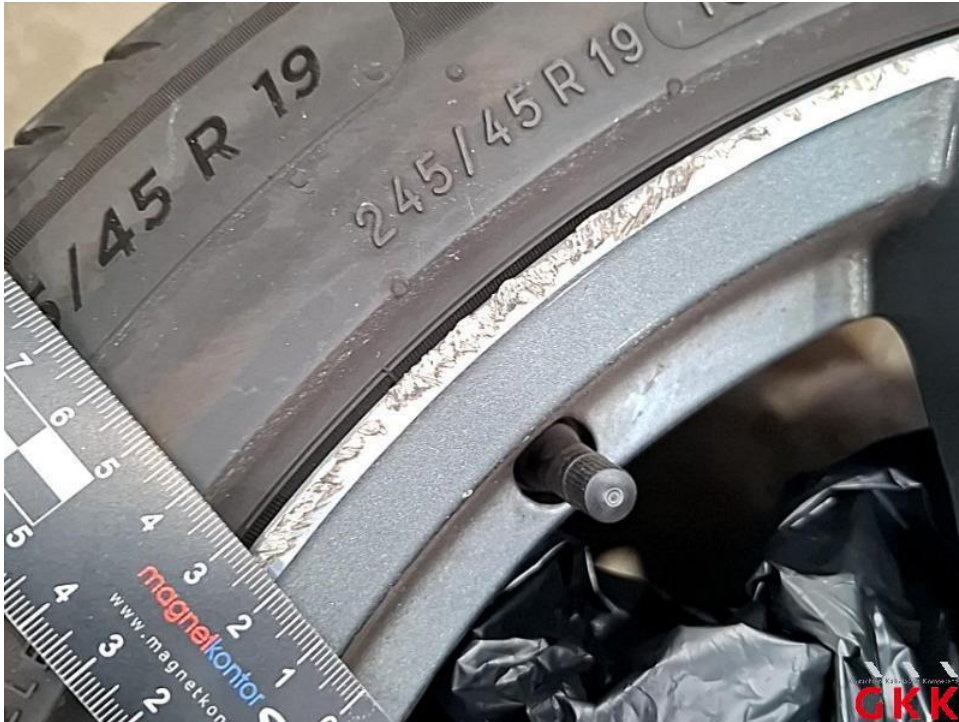
Bild 41. LM-Rad, 1 x beiliegend, Materialabtrag, ersetzen

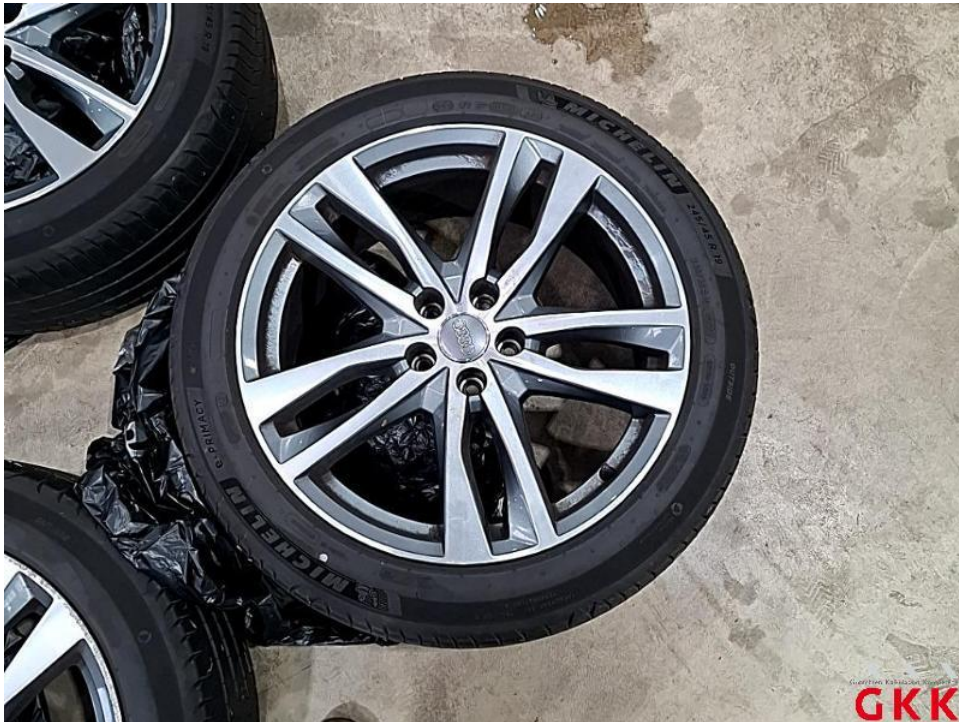
LM-Rad 1 x beiliegend, Materialabtrag (Bild 42, Bild 43)

Bild 42. LM-Rad, 1 x beiliegend, Materialabtrag, ersetzen

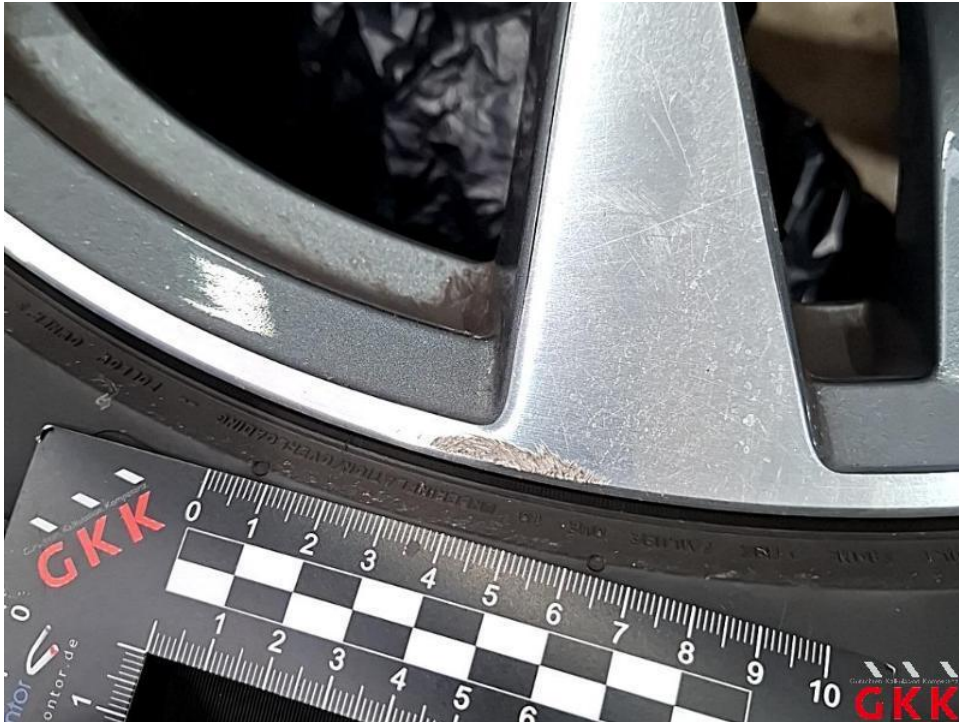
Bild 43. LM-Rad, 1 x beiliegend, Materialabtrag, ersetzen

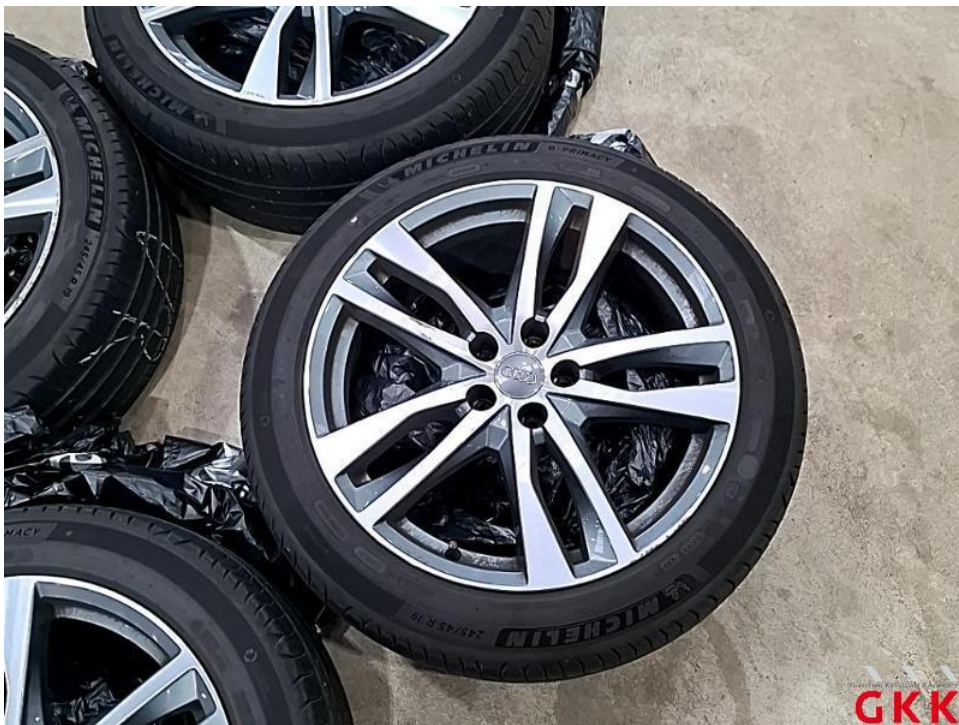
LM-Rad 1 x beiliegend, Materialabtrag (Bild 44, Bild 45)

Bild 44. LM-Rad, 1 x beiliegend, Materialabtrag, ersetzen
