Zustandsbericht

Fahrzeughalter	Allane SE
Ihr Auftrag vom	14.03.2025 durch Allane SE
Besichtigungsort	41844 Wegberg, Friedrich-List-Allee 51
Besichtigungsdatum	26.03.2025
Referenznummern	0030913918 - 0063167071

Kennzeichen	D-K 1156	Fzg.-Ident.-Nummer	WAUZZZF20LN07Q368
Fabrikat	Audi	1. Zulassung	23.03.2020
Typ	A6 40 TDI quattro S tronic Avant	Fahrzeugart	PKW
Getriebe / Gänge	Automatik / 7	Farbe	Mythos-Schwarz - 2-Schicht metallic
Laufleistung abgelesen	136.474 km	Sitzplätze	5
Achsen / angetrieben	2 / 2	Aufbau	Kombilimousine, 5 Türen
Anzahl Besitzer	keine Angabe	nächste HU	03/2025
Motorart	Reihenmotor / Diesel	Hubraum / Nennleistung	1.968 ccm / 150 KW

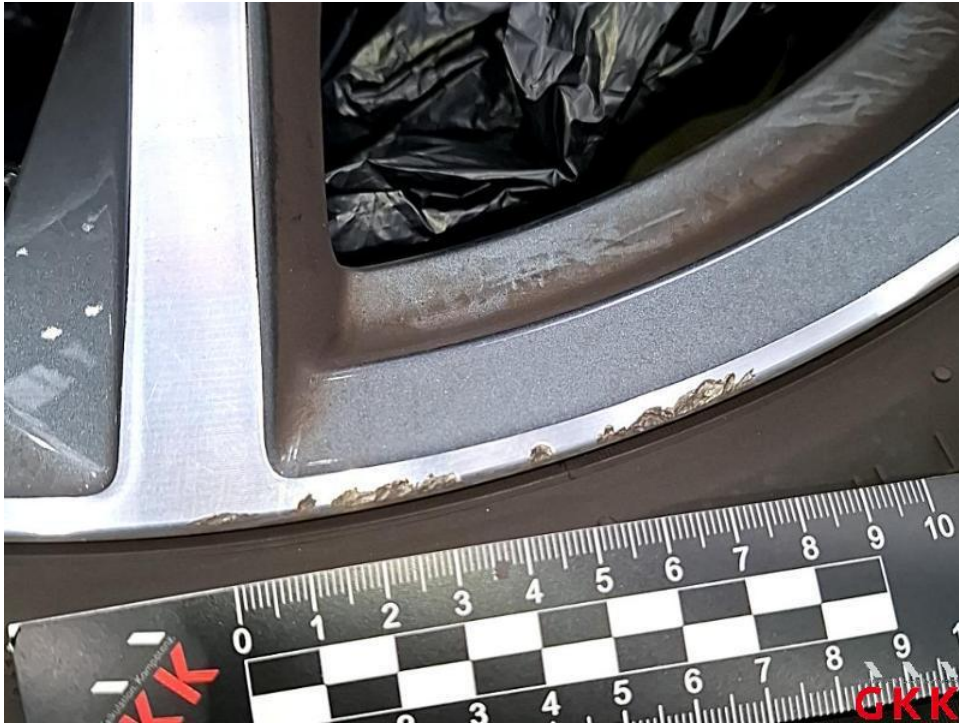
LM-Rad 1 x beiliegend, Materialabtrag (Bild 44, Bild 45)

Bild 45. LM-Rad, 1 x beiliegend, Materialabtrag, ersetzen

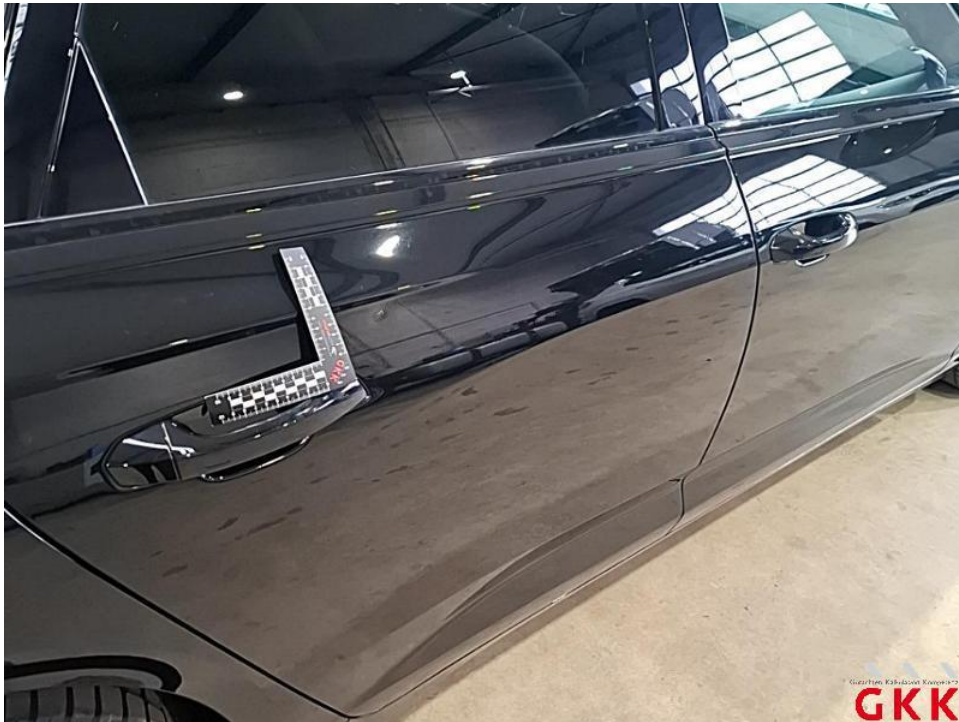
Tür hinten rechts, beschädigt (Bild 46, Bild 47, Bild 48)

Bild 46. Tür hinten rechts, beschädigt, instand setzen - lackieren

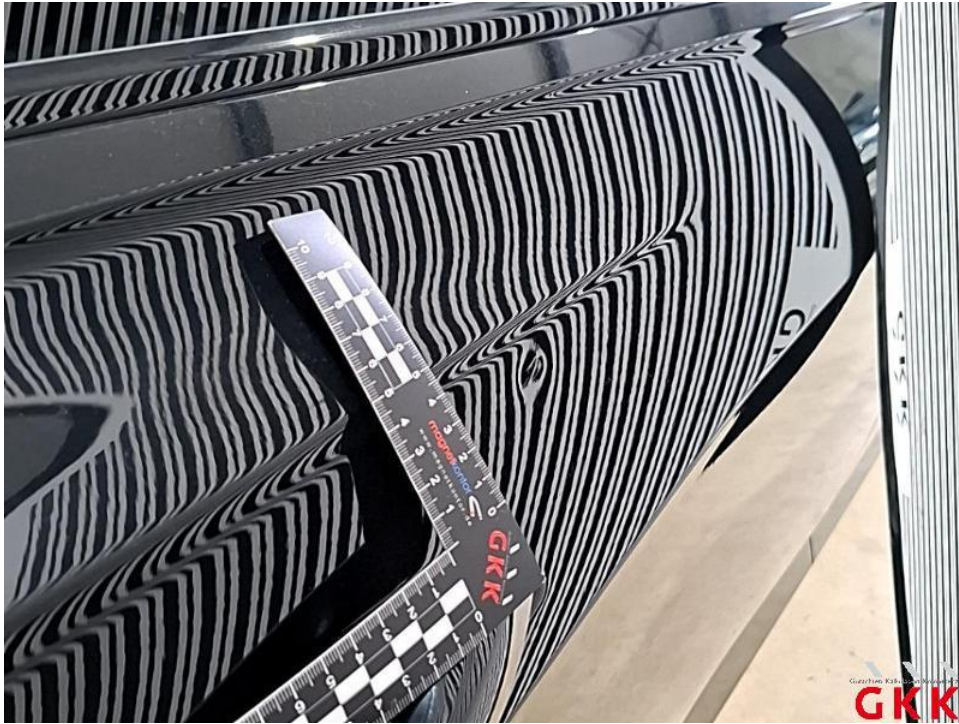
Bild 47. Tür hinten rechts, beschädigt, instand setzen - lackieren

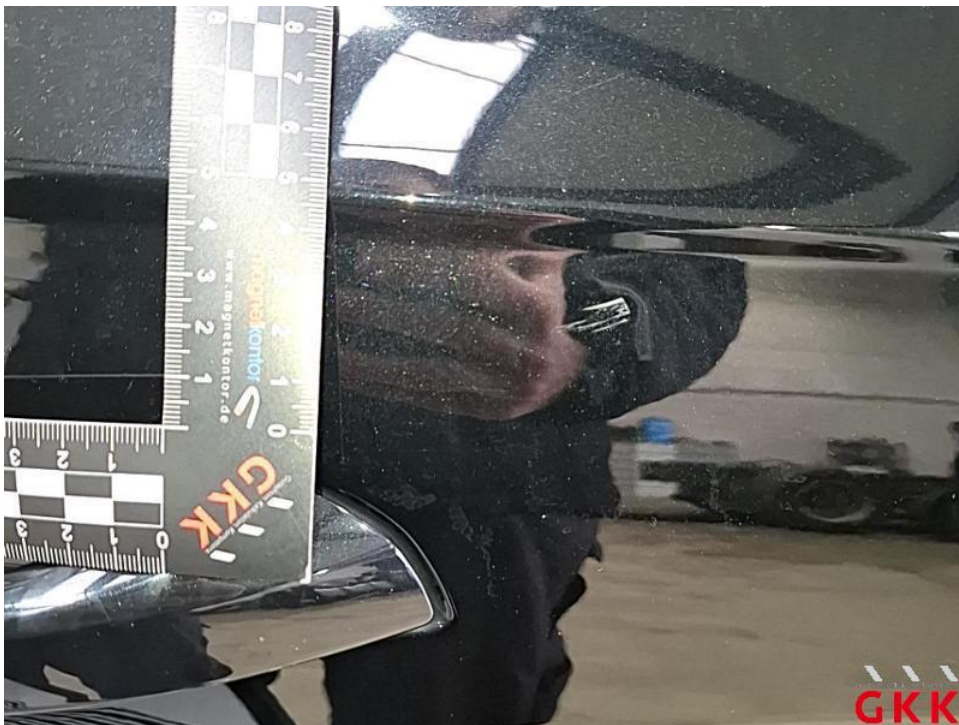
Bild 48. Tür hinten rechts, beschädigt, instand setzen - lackieren
