Halter		Besichtigungszustand	bedingt: Licht/Nässe/ Schmutz
Kennzeichen		Laufleistung (abgelesen)	78.261 km
Hersteller	Audi	Restlauf bis Service	2 Monat(e)
Typ/Modell	A3 40 TFSI e S tronic S line Sportback Sportback5-türig 1395 ccm 204 PS / 150 KW Elektrisch 6-Gang Automatik	HU	
Fahrgestellnummer	WAUZZZGY2MA075163	Leistung / Hubraum	110 kW / 1.395 ccm
Erstzulassung	22.02.2021	Polster/Farbe	Stoff/Leder Kombination / Anthrazit-Schwarz
Letzte Wartung		Lackierung	Weiß
Kraftstoffart	Hybr.Benzin/E	Getriebe	Automatik

Zustandsbericht

Besichtigungsdatum: 18.03.2025
Protokollnummer: 38906723

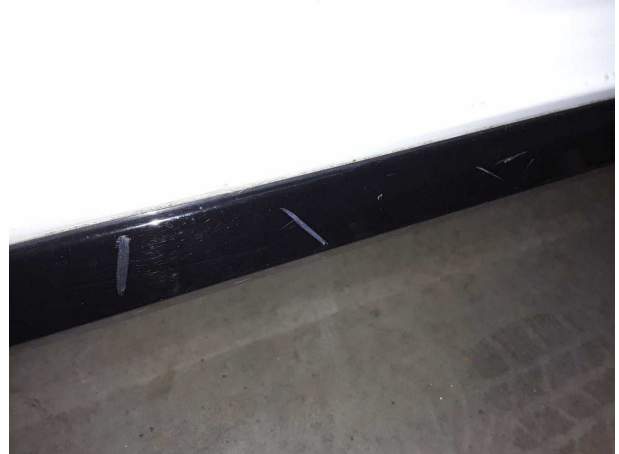
Beschädigung #2: Schweller rechts: Verkleidung - Kratzer - Smart Repair

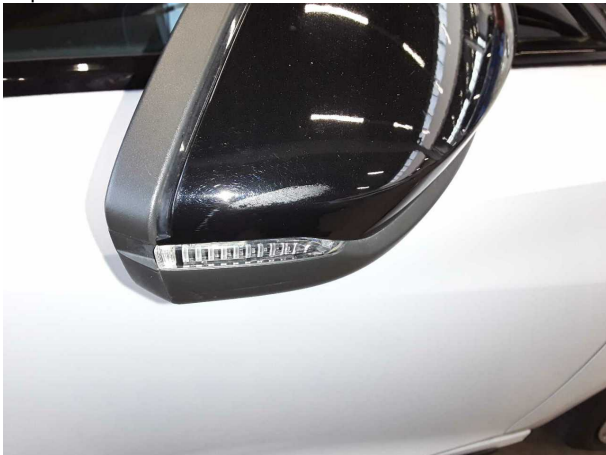
Beschädigung #3: Außenspiegel rechts: Spiegelgehäuse - Kratzer - Smart Repair

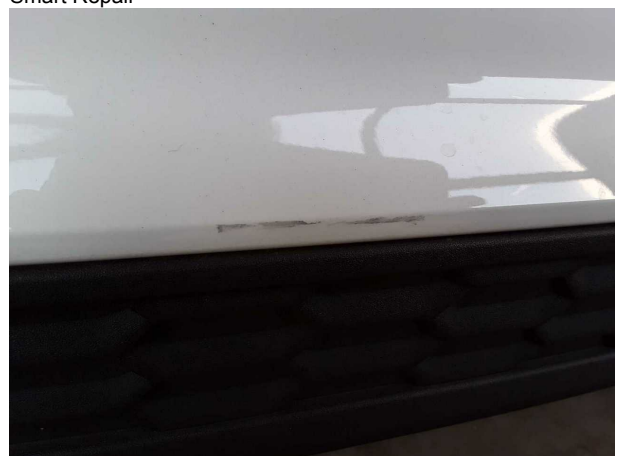
Beschädigung #5: Stossfänger hinten: Stossfänger hinten - Kratzer - Smart Repair

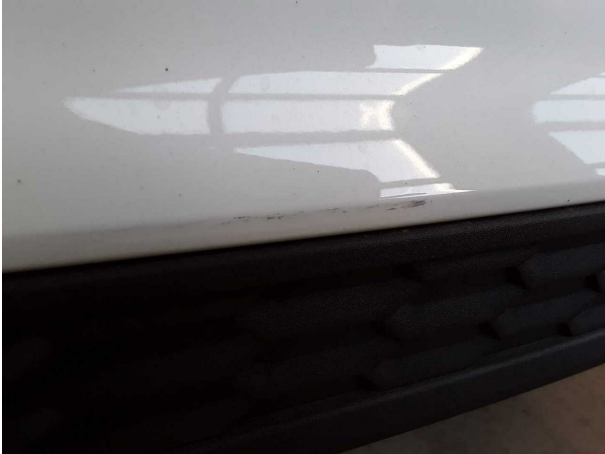
Beschädigung #5: Stossfänger hinten: Stossfänger hinten - Kratzer - Smart Repair

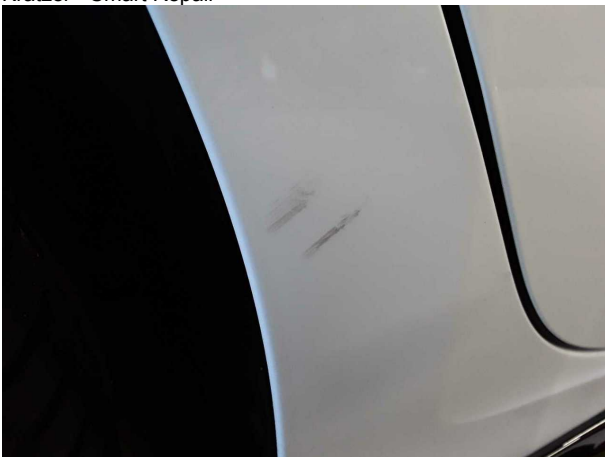
Beschädigung #6: Seitenwand rechts: Radlauf - Kratzer - Smart Repair

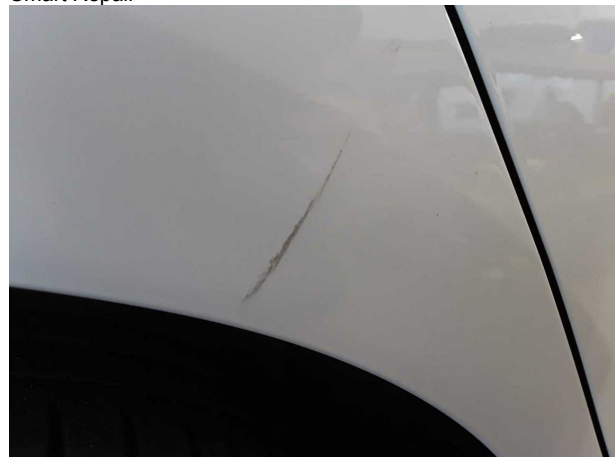
Beschädigung #6: Seitenwand rechts: Radlauf - Kratzer - Smart Repair

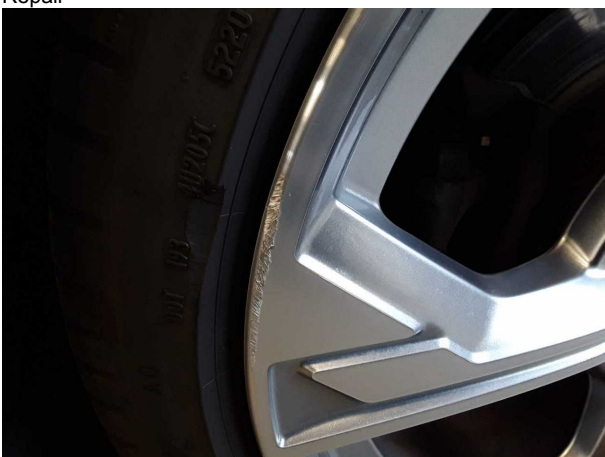
Beschädigung #7: Rad/Reifen: Leichtmetallfelge hinten links (Materialabtrag optisch zu hoch) - verkratzt / verschürft -

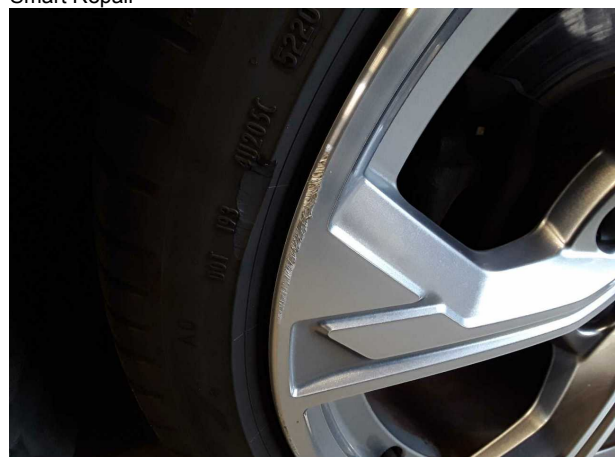
Beschädigung #7: Rad/Reifen: Leichtmetallfelge hinten links (Materialabtrag optisch zu hoch) - verkratzt / verschürft -

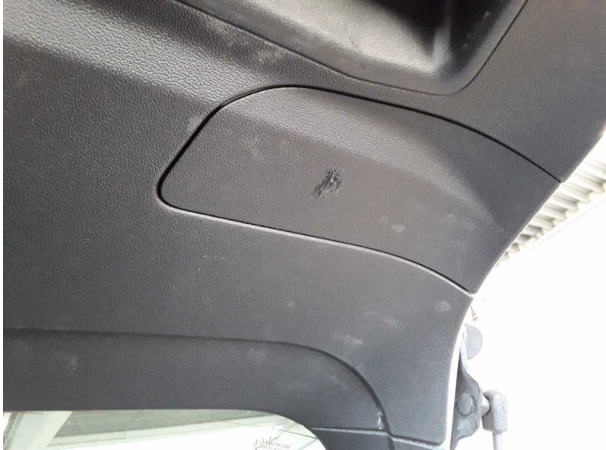
Beschädigung #8: Verkleidungen/Abdeckungen:
Kofferraumverkleidung - verkratzt / verschürft - Wertminderung

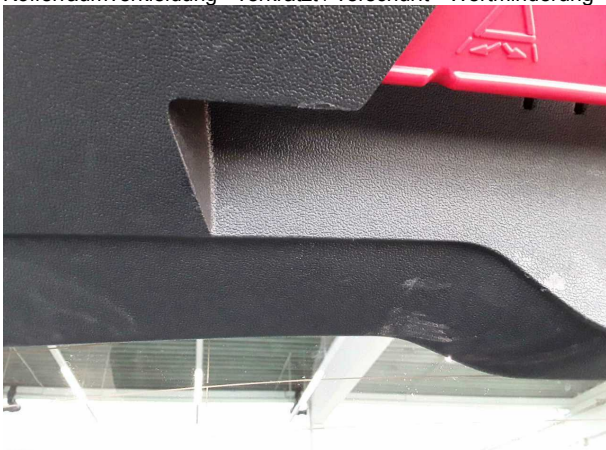
Beschädigung #8: Verkleidungen/Abdeckungen:
Kofferraumverkleidung - verkratzt / verschürft - Wertminderung

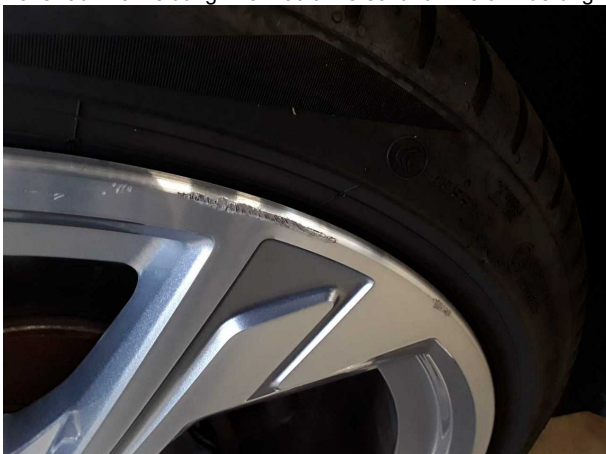
Beschädigung #9: Rad/Reifen: Leichtmetallfelge hinten rechts
(Materialabtrag optisch gering) - verkratzt / verschürft -

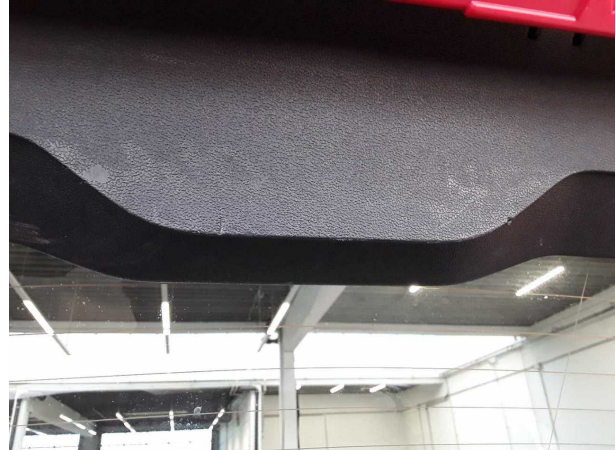
Beschädigung #8: Verkleidungen/Abdeckungen:
Kofferraumverkleidung - verkratzt / verschürft - Wertminderung

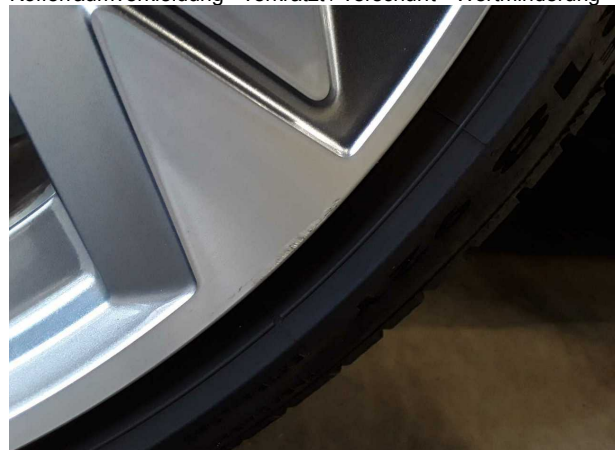
Beschädigung #9: Rad/Reifen: Leichtmetallfelge hinten rechts
(Materialabtrag optisch gering) - verkratzt / verschürft -

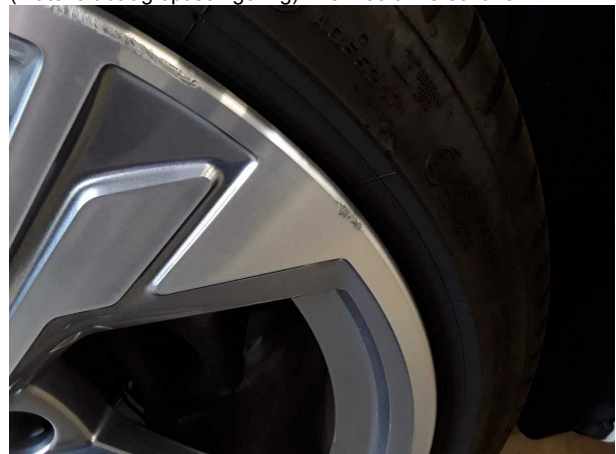
Beschädigung #9: Rad/Reifen: Leichtmetallfelge hinten rechts
(Materialabtrag optisch gering) - verkratzt / verschürft -

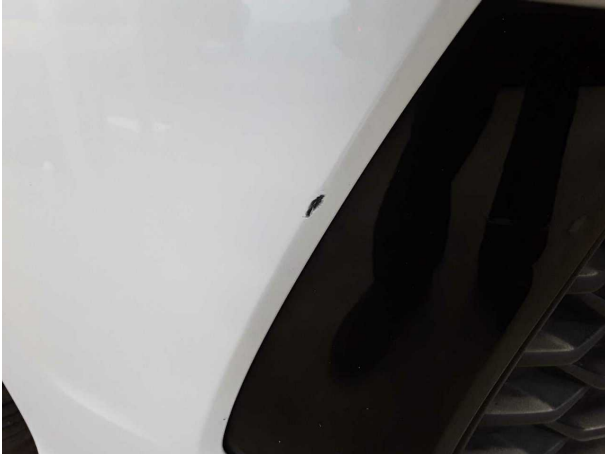
Beschädigung #10: Stossfänger vorn: Stossfänger vorn - verkratzt / verschürft - instandsetzen und lackieren

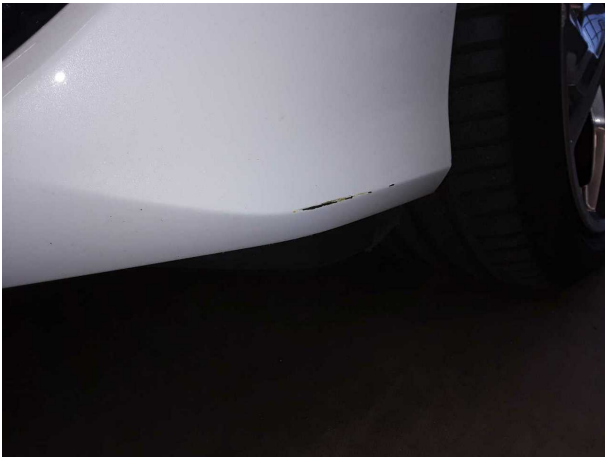
Beschädigung #10: Stossfänger vorn: Stossfänger vorn - verkratzt / verschürft - instandsetzen und lackieren

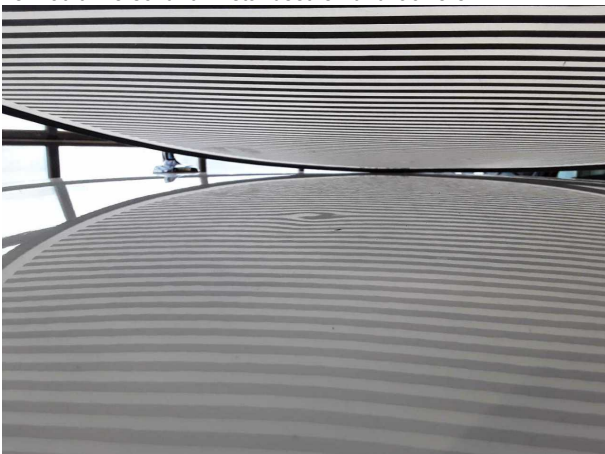
Beschädigung #11: Fahrzeugdach: Dach - Delle(n) - instandsetz... und lackieren

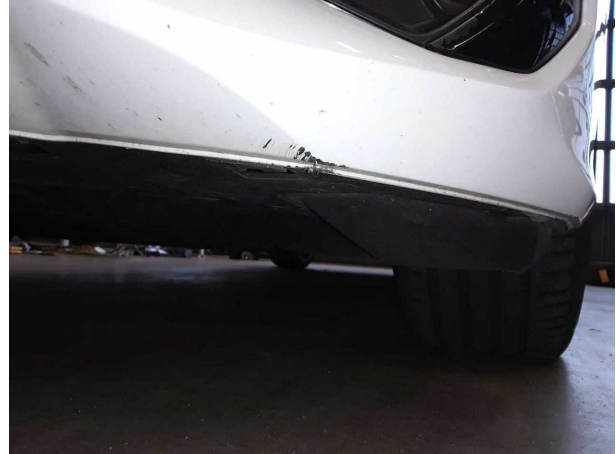
Beschädigung #10: Stossfänger vorn: Stossfänger vorn - verkratzt / verschürft - instandsetzen und lackieren

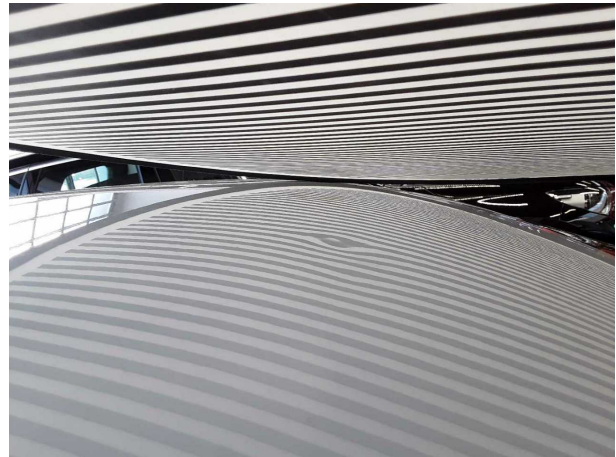
Beschädigung #11: Fahrzeugdach: Dach - Delle(n) - instandsetzen und lackieren

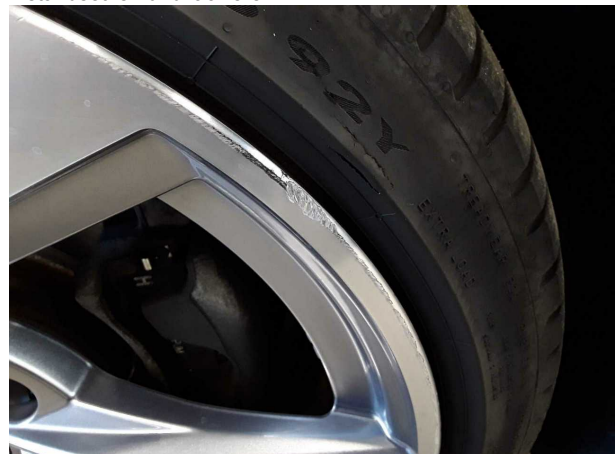
Nr.	Bauteilgruppe	Beschreibung
1	Ausrüstung	Tirefit Füllmittel - abgelaufen - erneuern
2	Schweller rechts	Verkleidung - Kratzer - Smart Repair
3	Außenspiegel rechts	Spiegelgehäuse - Kratzer - Smart Repair
4	Schweller links	Verkleidung - Kratzer - Smart Repair
5	Stoßfänger hinten	Stoßfänger hinten - Kratzer - Smart Repair
6	Seitenwand rechts	Radlauf - Kratzer - Smart Repair
7	Rad/Reifen	Leichtmetallfelge hinten links (Materialabtrag optisch zu hoch) - verkratzt / verschürft - Wertminderung
8	Verkleidungen/Abdeckungen	Kofferraumverkleidung - verkratzt / verschürft - Wertminderung
9	Rad/Reifen	Leichtmetallfelge hinten rechts (Materialabtrag optisch gering) - verkratzt / verschürft - Wertminderung
10	Stoßfänger vorn	Stoßfänger vorn - verkratzt / verschürft - instandsetzen und lackieren
11	Fahrzeugdach	Dach - Delle(n) - instandsetzen und lackieren
12	Rad/Reifen	Leichtmetallfelge vorn rechts (Materialabtrag optisch zu hoch) - verkratzt / verschürft - erneuern

Beschädigung #12: Rad/Reifen: Leichtmetallfelge vorn rechts (Materialabtrag optisch zu hoch) - verkratzt / verschürft -

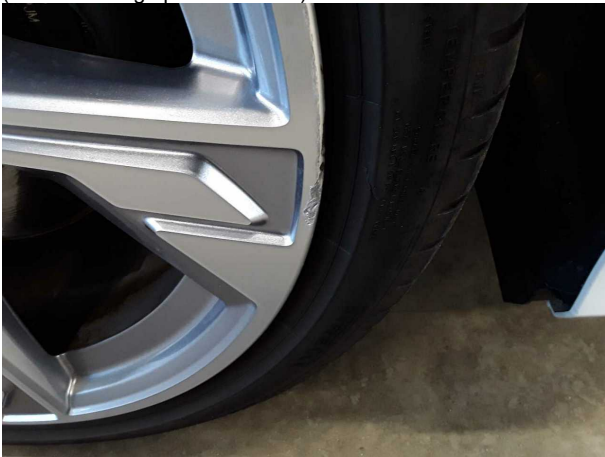
Beschädigung #12: Rad/Reifen: Leichtmetallfelge vorn rechts (Materialabtrag optisch zu hoch) - verkratzt / verschürft - erneuern

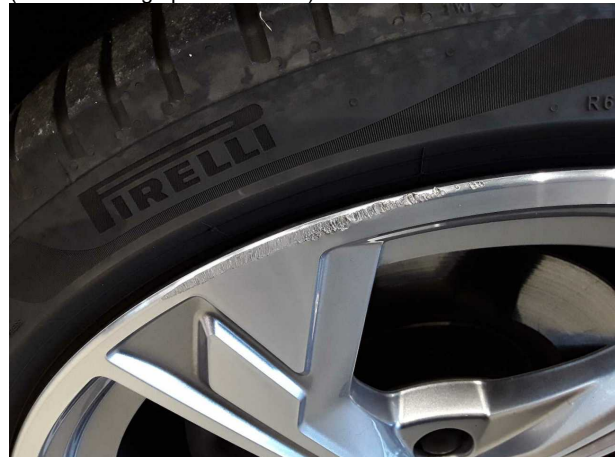
13	Rad/Reifen	Leichtmetallfelge vorn links (Materialabtrag optisch zu hoch) - verkratzt / verschürft - erneuern

Beschädigung #13: Rad/Reifen: Leichtmetallfelge vorn links (Materialabtrag optisch zu hoch) - verkratzt / verschürft -

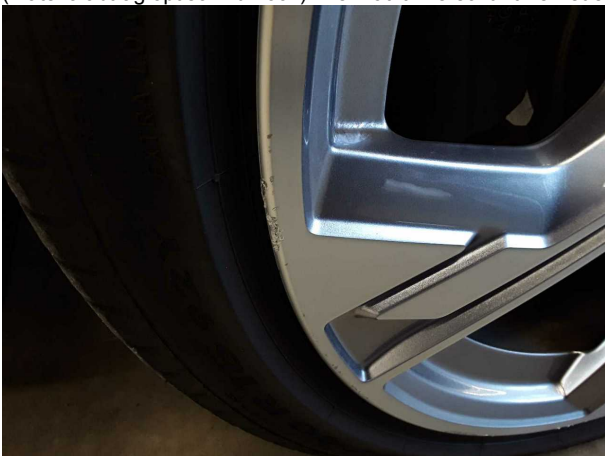
Beschädigung #13: Rad/Reifen: Leichtmetallfelge vorn links (Materialabtrag optisch zu hoch) - verkratzt / verschürft - erneuern

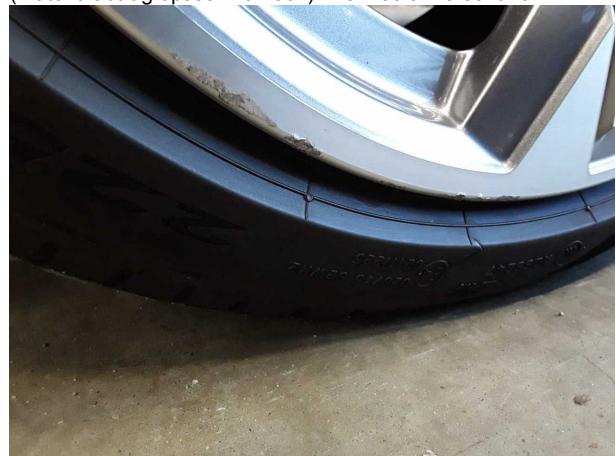
Beschädigung #13: Rad/Reifen: Leichtmetallfelge vorn links (Materialabtrag optisch zu hoch) - verkratzt / verschürft -
