## Wertgutachten

| Besichtigungsdatum | 12.03.2025 |

| <b>Typ / Verkaufsbez.</b> | Insignia B Sports Tourer 2.0 CDTI Business | <b>Laufleistung abgelesen</b> | 79.554 km |

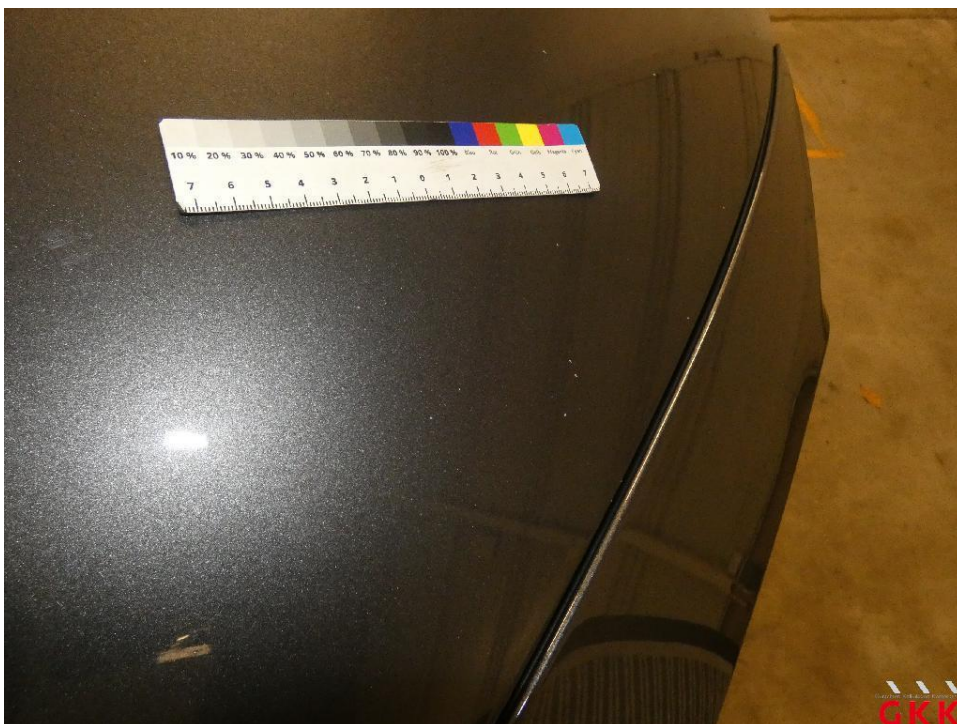
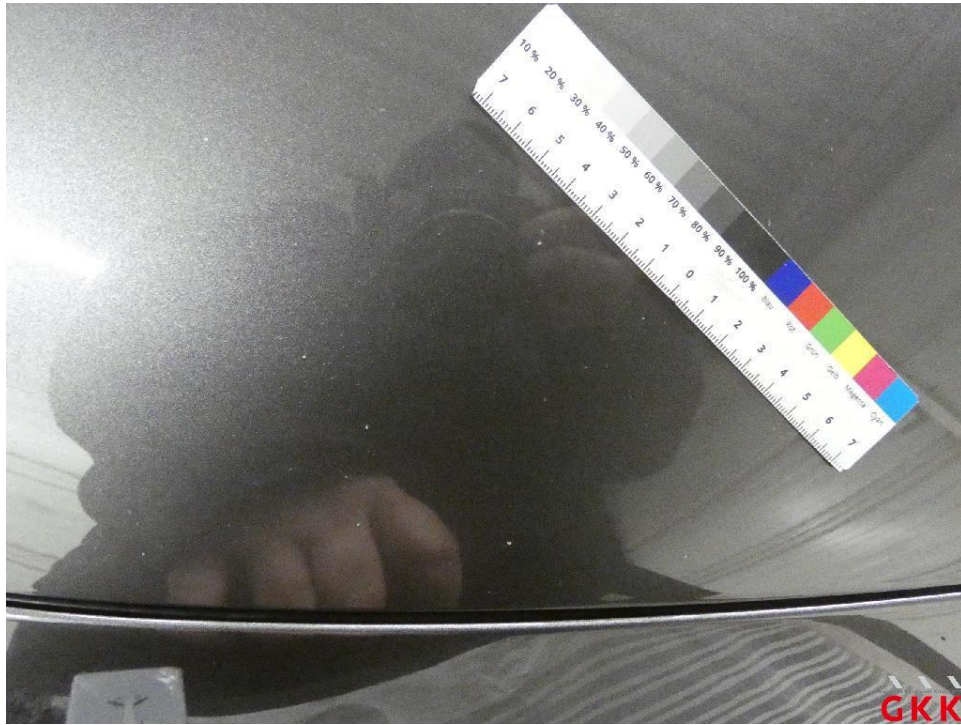
| <b>Front</b> (Angaben ohne MwSt.) | Reparaturkosten | MW |
|---|---|---|
| Motorhaube, Steinschlag, lackieren (Bild 16, Bild 17) | 1076,28 € | 645,77 € |

Bild 16 Motorhaube, Steinschlag, lackieren

Bild 17 Motorhaube, Steinschlag, lackieren

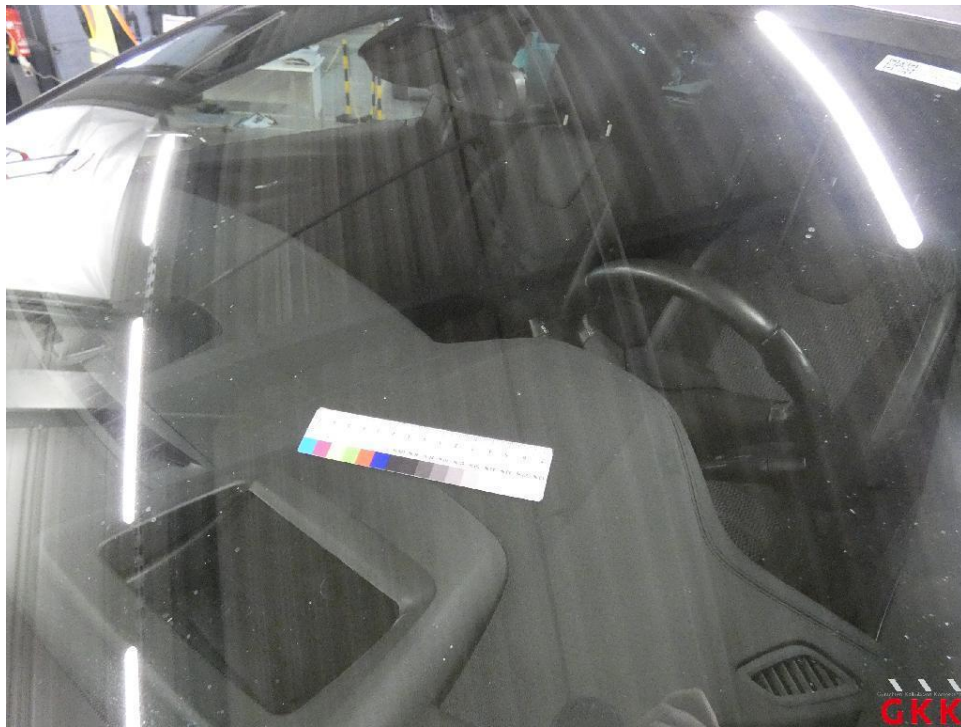
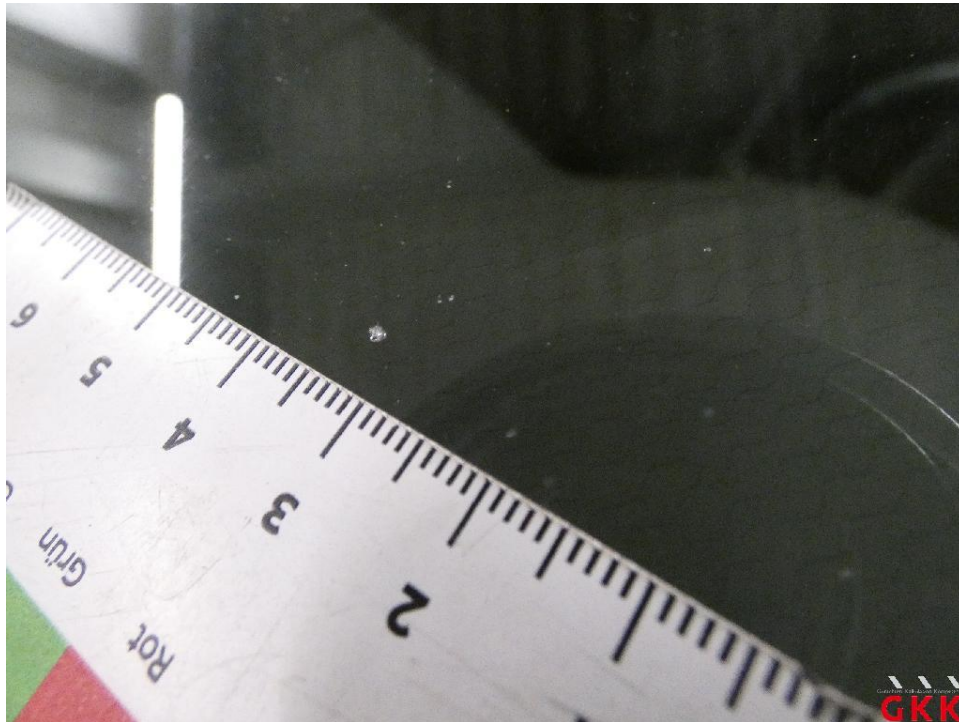
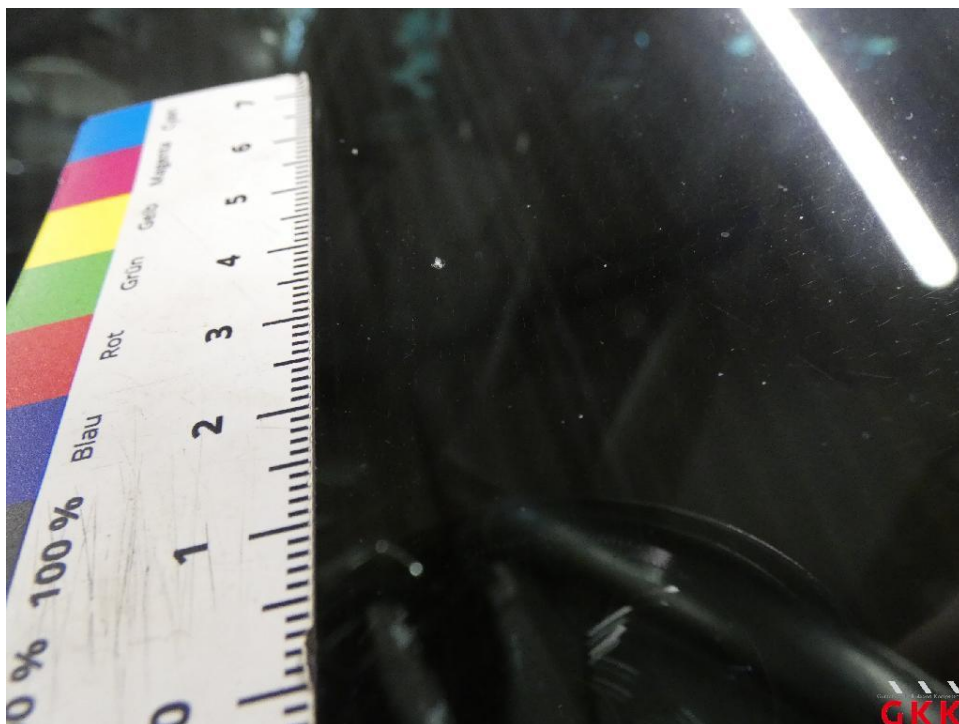
| <b>Front</b> (Angaben ohne MwSt.) | Reparaturkosten | MW |
|---|---|---|
| Frontscheibe beheizt mit Regensensor und Frontkamera, Steinschlag im Sichtfeld, ersetzen (Bild 18, Bild 19, Bild 20) | 1162,31 € | 1162,31 € |

Bild 18 Frontscheibe, beheizt mit Regensensor und Frontkamera, Steinschlag im Sichtfeld, ersetzen

Bild 19 Frontscheibe, beheizt mit Regensensor und Frontkamera, Steinschlag im Sichtfeld, ersetzen

Bild 20 Frontscheibe, beheizt mit Regensensor und Frontkamera, Steinschlag im Sichtfeld, ersetzen

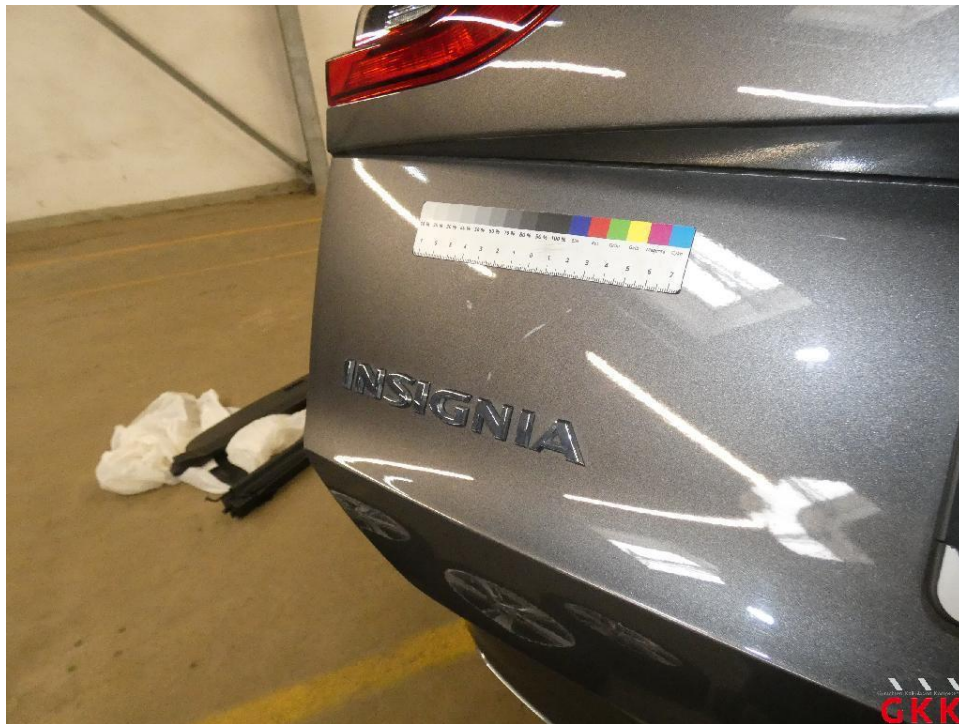
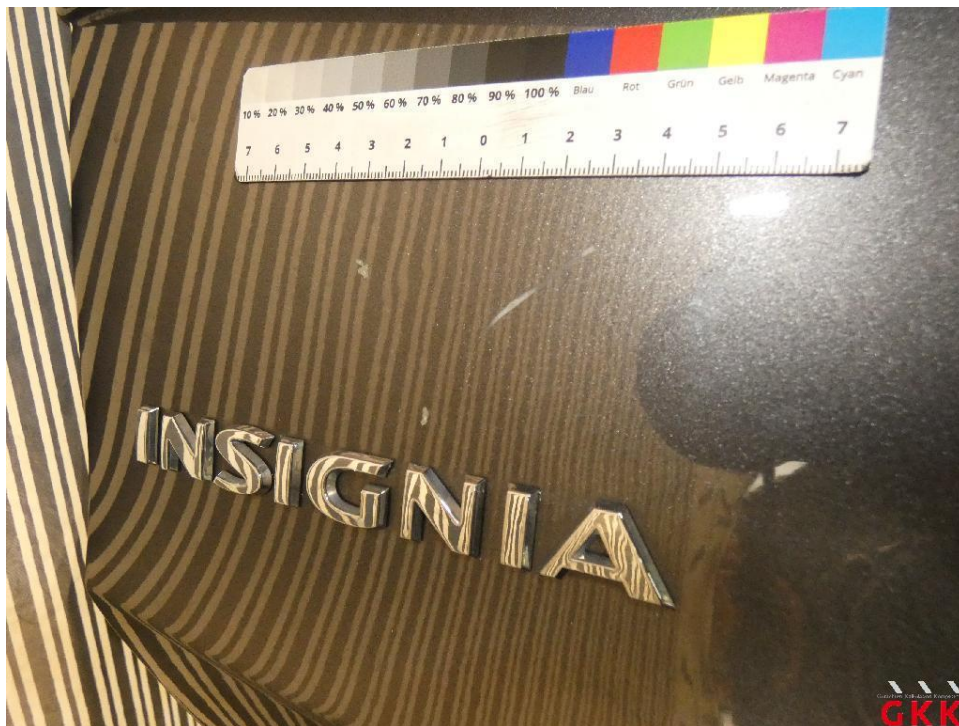
| <b>Front</b> (Angaben ohne MwSt.) | Reparaturkosten | MW |
|---|---|---|
| Heckklappe unterhalb, verkratzt, lackieren (Bild 21, Bild 22) | 566,79 € | 340,07 € |

Bild 21 Heckklappe, unterhalb, verkratzt, lackieren

Bild 22 Heckklappe, unterhalb, verkratzt, lackieren
