GKK Gutachten GmbH

Wertgutachten

Fahrzeugident.-Nr.	WAUZZZF25MN023385		
Fahrzeugart	PKW - Kombi	Farbton / Lackart	Brillantschwarz / Uni
Hersteller	Audi	Nächste HU	11/2025
Typ / Verkaufsbez.	A6 Avant 55 TFSI e quattro sport	Laufleistung abgelesen	139.694 km
Erstzulassung	04.11.2020	Emissionsklasse	keine Angabe
Getriebe / Gänge	Automatik / 7	Sitzplätze / Türen	5 / 4
Achsen / angetrieben	2 / 2	Anzahl Besitzer	keine Angabe
Motorart	Hybridantrieb / Benzin / Elektro	Hubraum / Nennleistung	1.984 ccm / 185 KW
Dauerleistung		Max. Leistung	270 kW
Ladestecker		Batteriekapazität	
Antriebsart	Allradantrieb

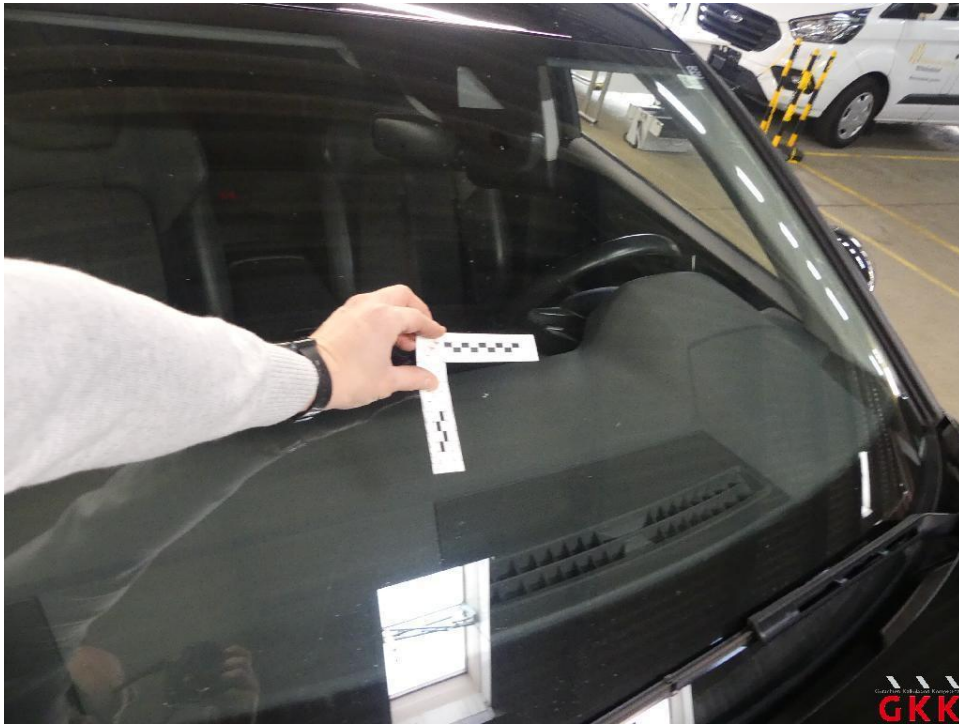
LM-Rad 1 x beiliegend, verkratzt, ersetzen (Bild 18, Bild 19, Bild 20)	844,11 €	844,11 €
Ohne Zuordnung (Angaben ohne MwSt.)	Reparaturkosten	MW
Frontscheibe mit Regensensor und Frontkamera, Steinschlag mit Rissbildung, ersetzen (Bild 15, Bild 16, Bild 17)	1488,92 €	1488,92 €
Fahrzeug Front, Steinschlag, Gebrauchsspur	0,00 €	0,00 €

Bild 15 Frontscheibe, mit Regensensor und Frontkamera, Steinschlag mit Rissbildung, ersetzen

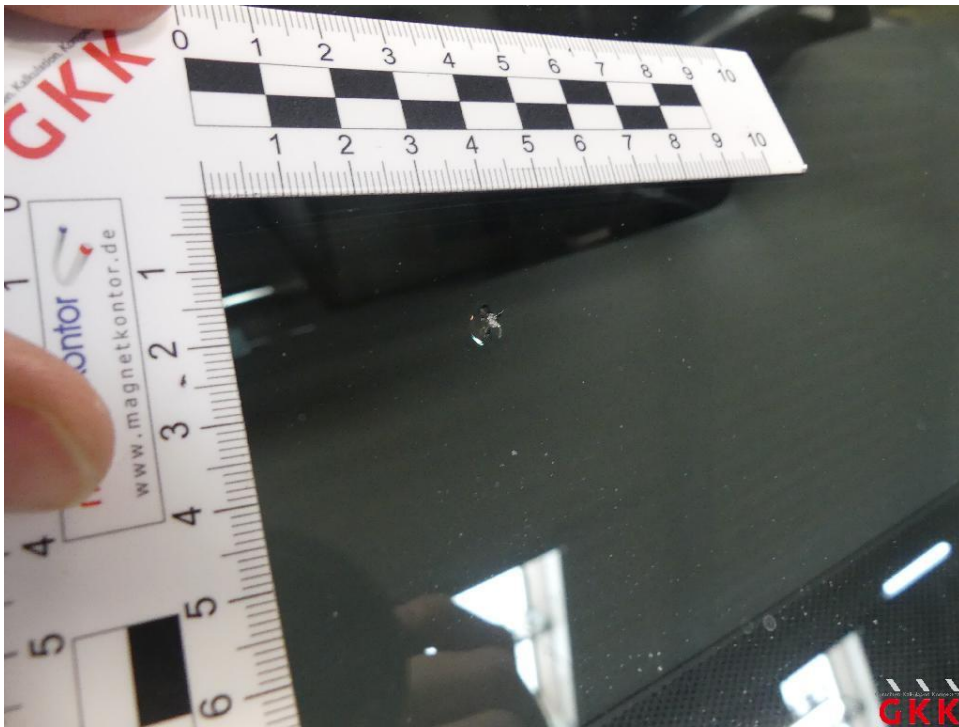
Bild 16 Frontscheibe, mit Regensensor und Frontkamera, Steinschlag mit Rissbildung, ersetzen

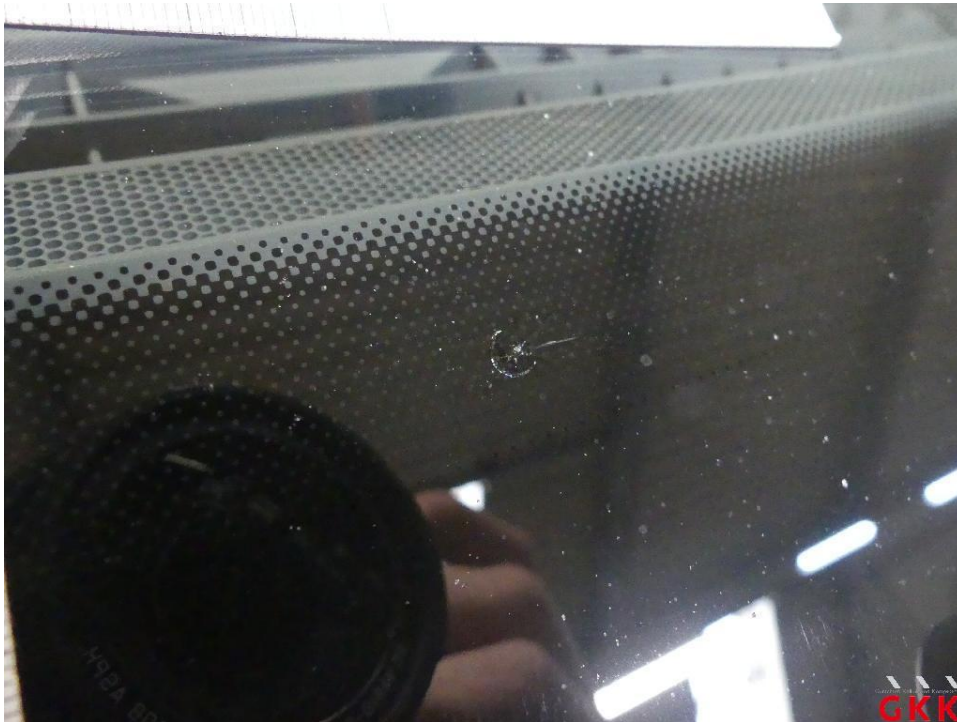
Bild 17 Frontscheibe, mit Regensensor und Frontkamera, Steinschlag mit Rissbildung, ersetzen

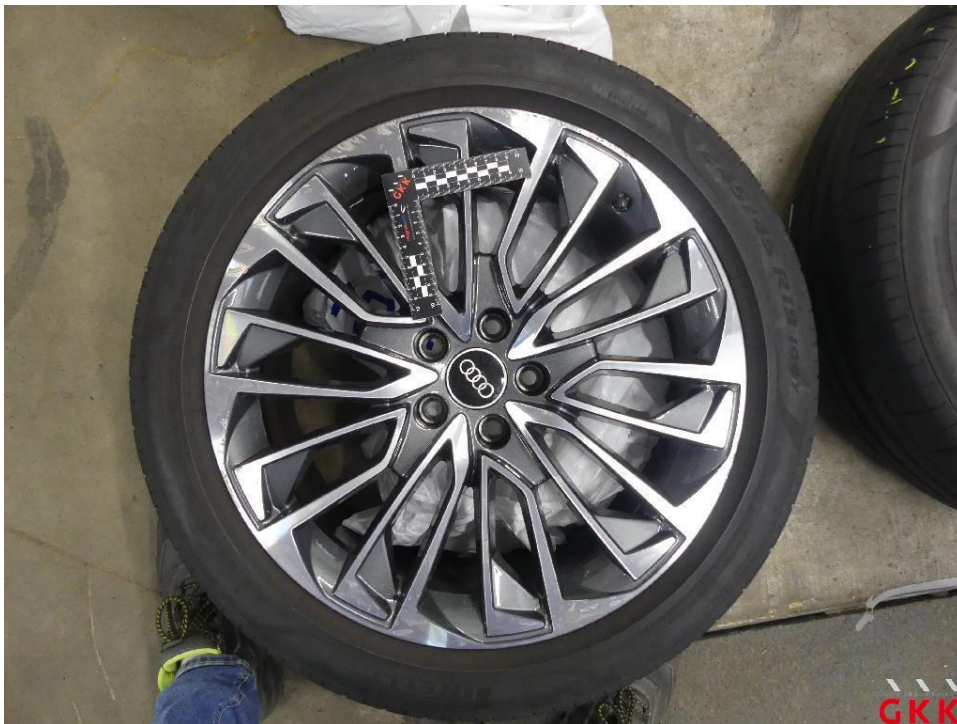
Bild 18 LM-Rad, 1 x beiliegend, verkratzt, ersetzen

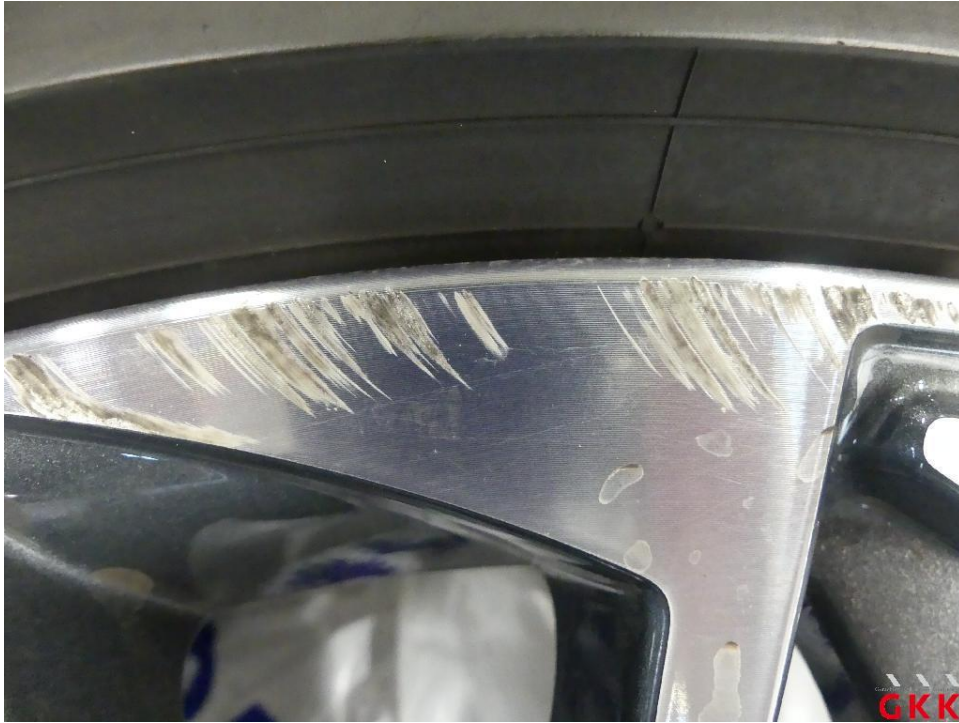
Bild 19 LM-Rad, 1 x beiliegend, verkratzt, ersetzen

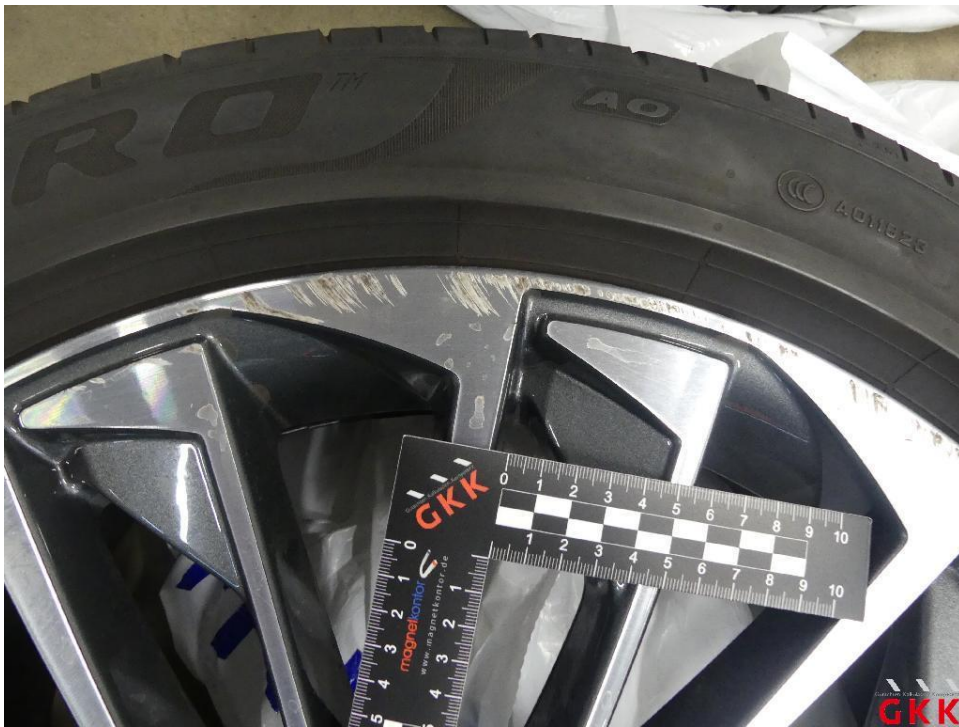
Bild 20 LM-Rad, 1 x beiliegend, verkratzt, ersetzen

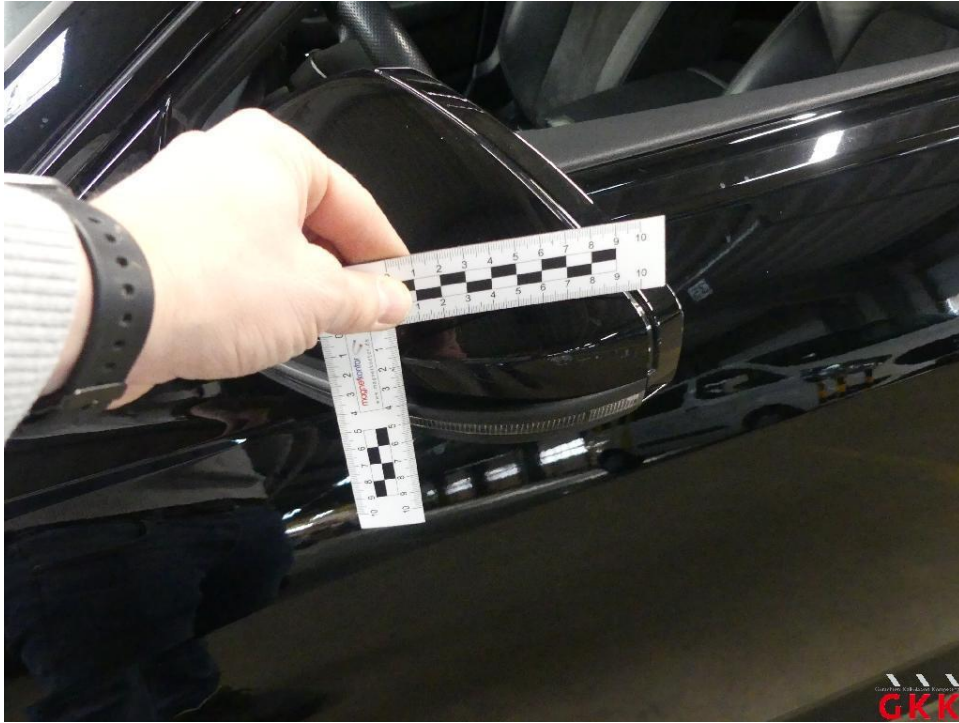
Wertbeeinflussende Faktoren		
Dach (Angaben ohne MwSt.)	Reparaturkosten	MW
Dach Holm rechts, verkratzt, Smartrepair (Bild 27, Bild 28, Bild 29)	50,00 €	50,00 €
Seite links (Angaben ohne MwSt.)	Reparaturkosten	MW
Spiegelgehäuse links Kappe -lackiert-, verkratzt, lackieren ohne LV (Bild 21, Bild 22, Bild 23)	117,69 €	52,96 €
Seitenwand links, bis 3 Dellen / Bauteil, Gebrauchsspur	0,00 €	0,00 €
Seite rechts (Angaben ohne MwSt.)	Reparaturkosten	MW
Seitenwand rechts, bis 3 Dellen / Bauteil, Gebrauchsspur	0,00 €	0,00 €
Kotflügel vorne rechts, beschädigt, instand setzen - lackieren (Bild 24, Bild 25, Bild 26)	954,96 €	473,60 €
Heck (Angaben ohne MwSt.)	Reparaturkosten	MW
Stoßfänger hinten Verkleidung -lackiert-, verkratzt, lackieren (Bild 30, Bild 31, Bild 32)	738,39 €	332,28 €
Reifen, Felgen, Radkappen (Angaben ohne MwSt.)	Reparaturkosten	MW
Reifen vorn links und rechts, Untermaß, ersetzen (Bild 33, Bild 34)	0,00 €	0,00 €

Bild 21 Spiegelgehäuse links, Kappe -lackiert-, verkratzt, lackieren ohne LV

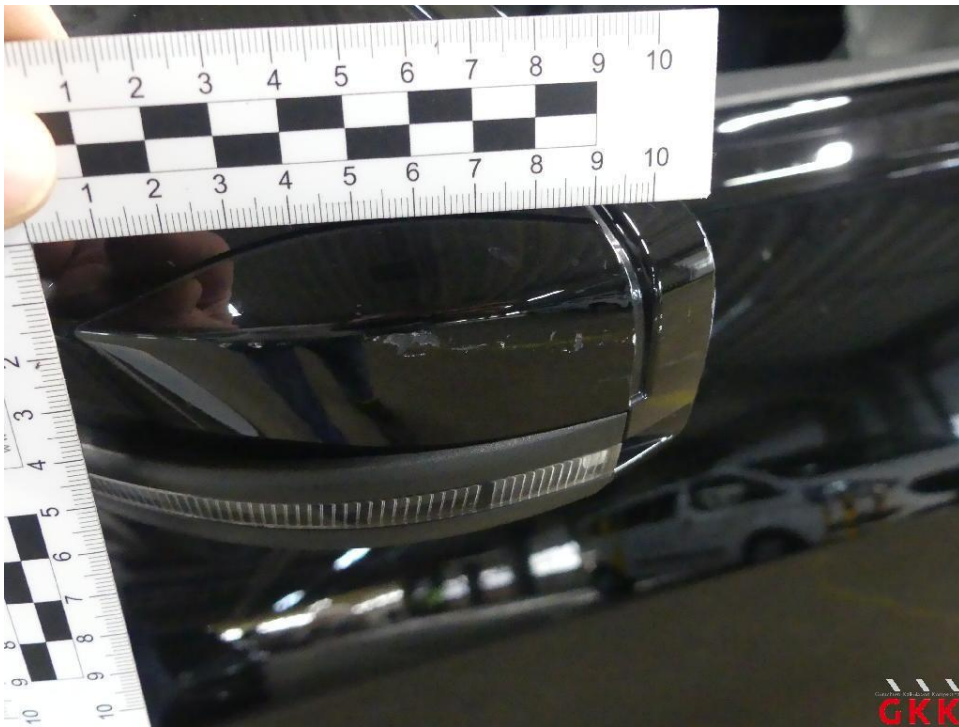
Bild 22 Spiegelgehäuse links, Kappe -lackiert-, verkratzt, lackieren ohne LV

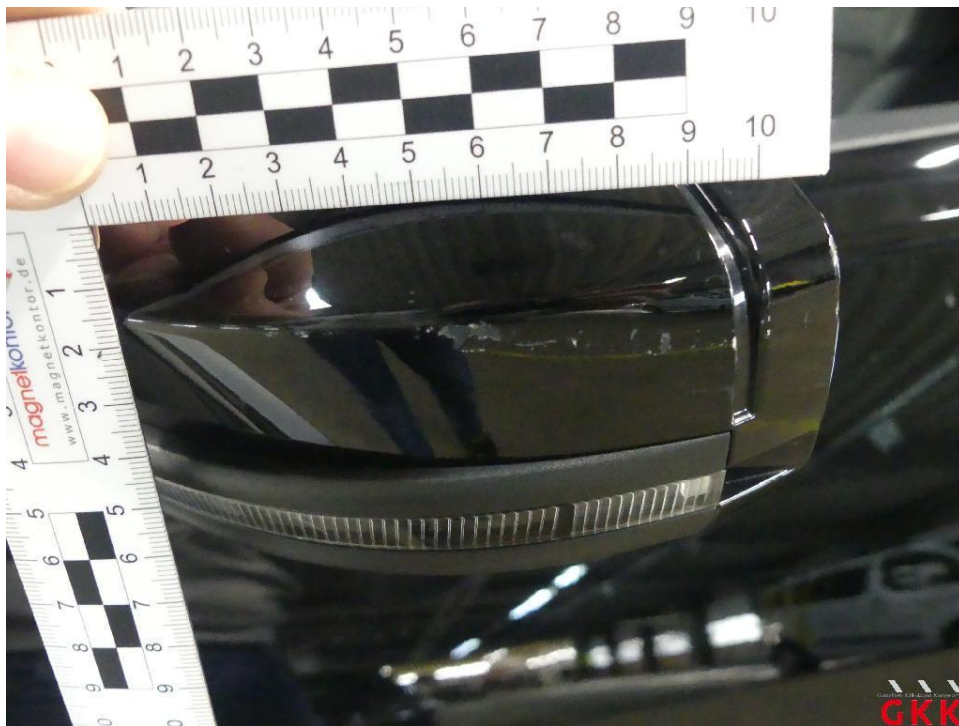
Bild 23 Spiegelgehäuse links, Kappe -lackiert-, verkratzt, lackieren ohne LV

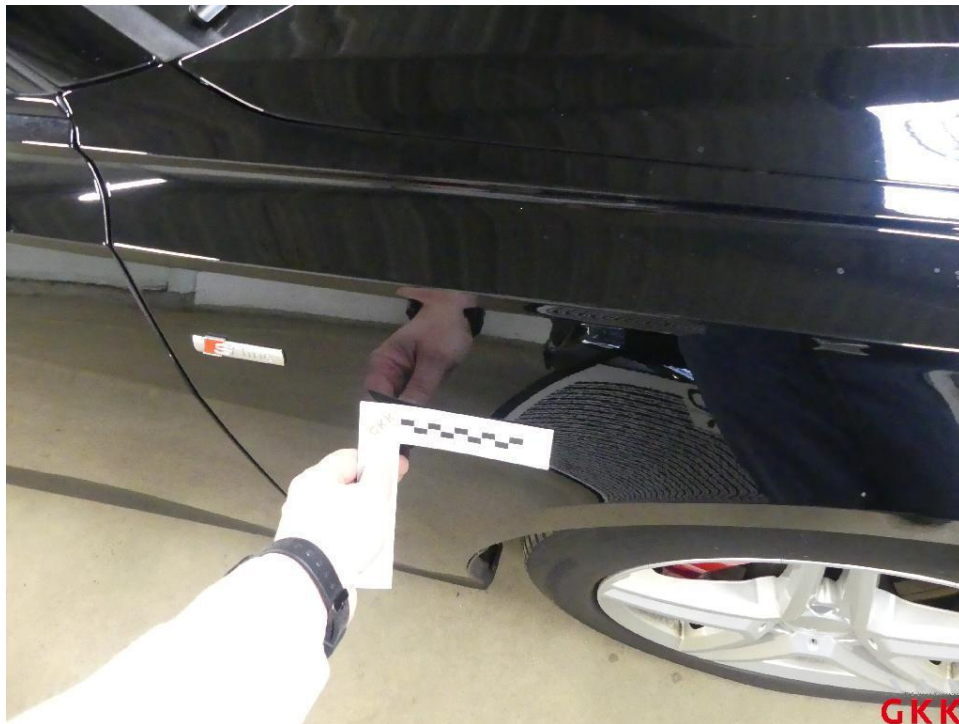
Bild 24 Kotflügel vorne rechts, beschädigt, instand setzen - lackieren

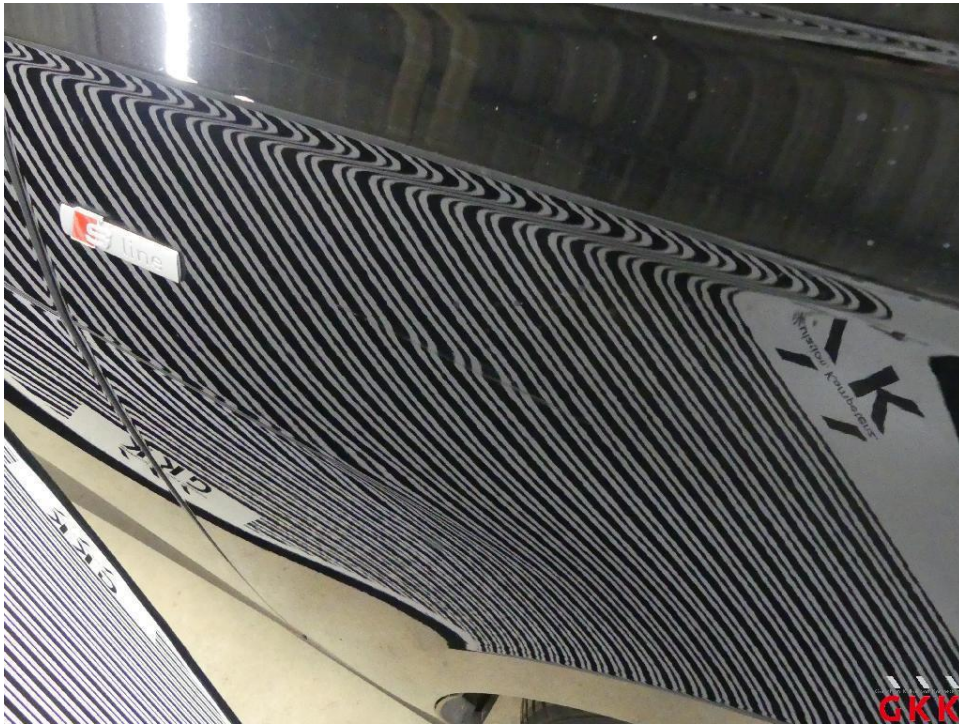
Bild 25 Kotflügel vorne rechts, beschädigt, instand setzen - lackieren

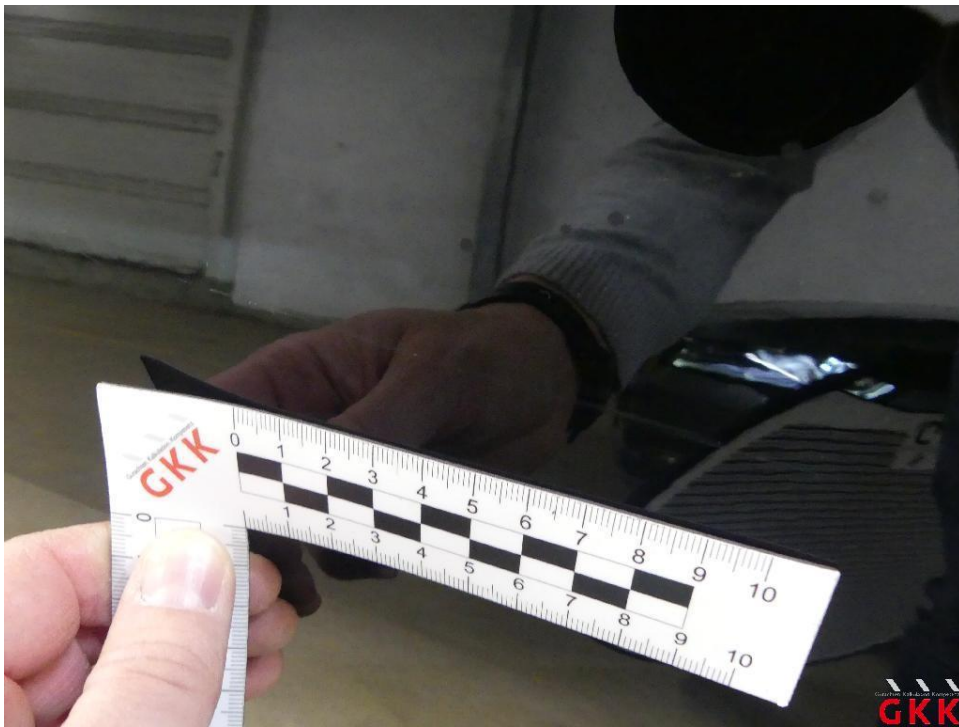
Bild 26 Kotflügel vorne rechts, beschädigt, instand setzen - lackieren

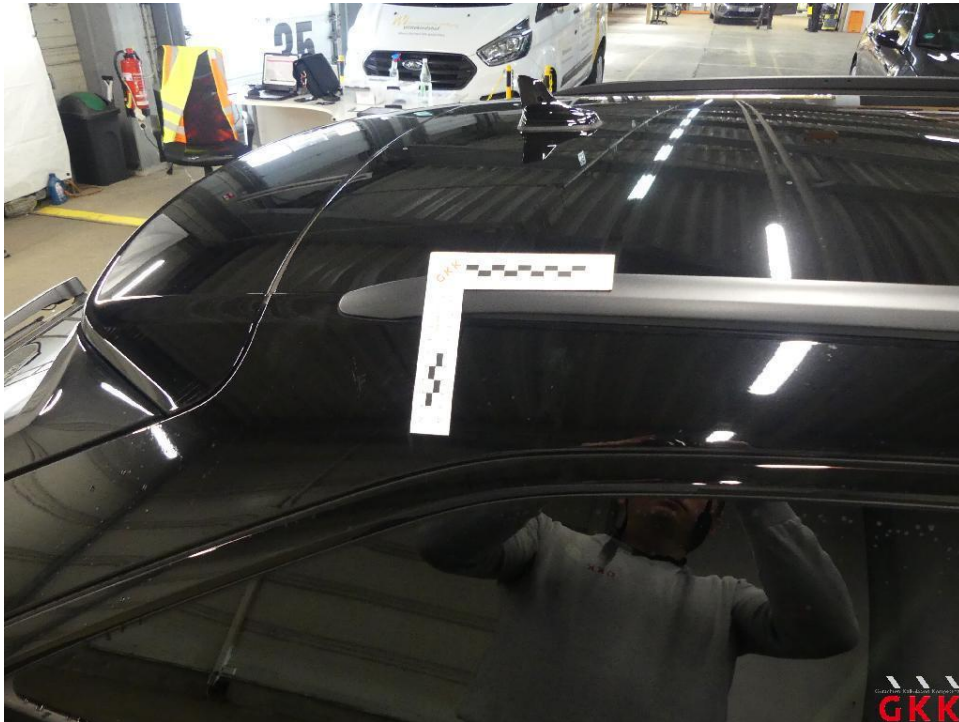
Bild 27 Dach, Holm rechts, verkratzt, Smartrepair

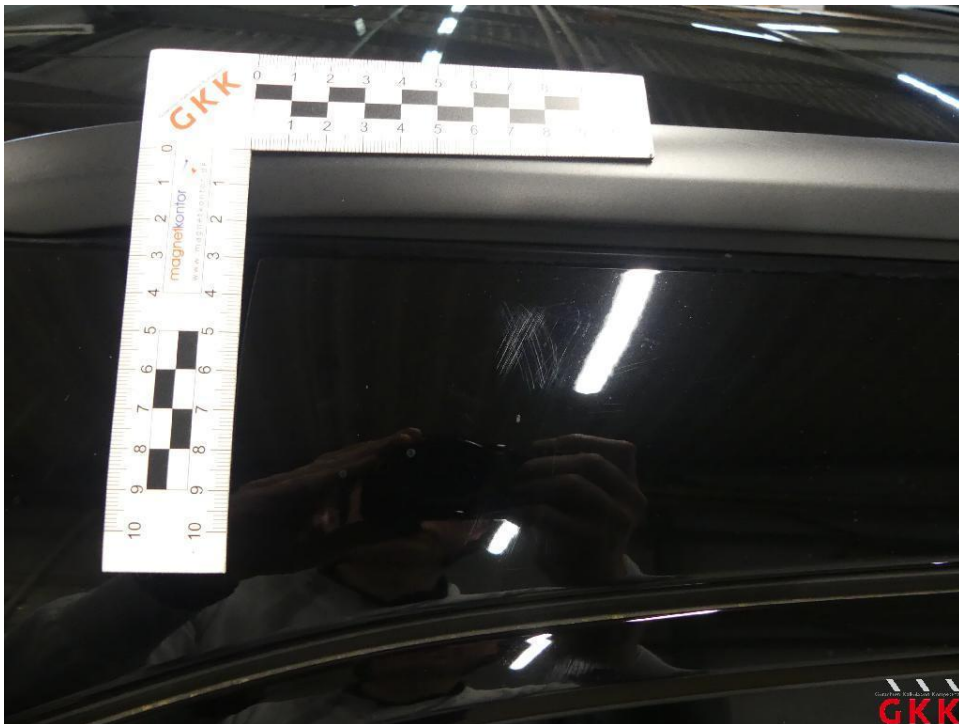
Bild 28 Dach, Holm rechts, verkratzt, Smartrepair

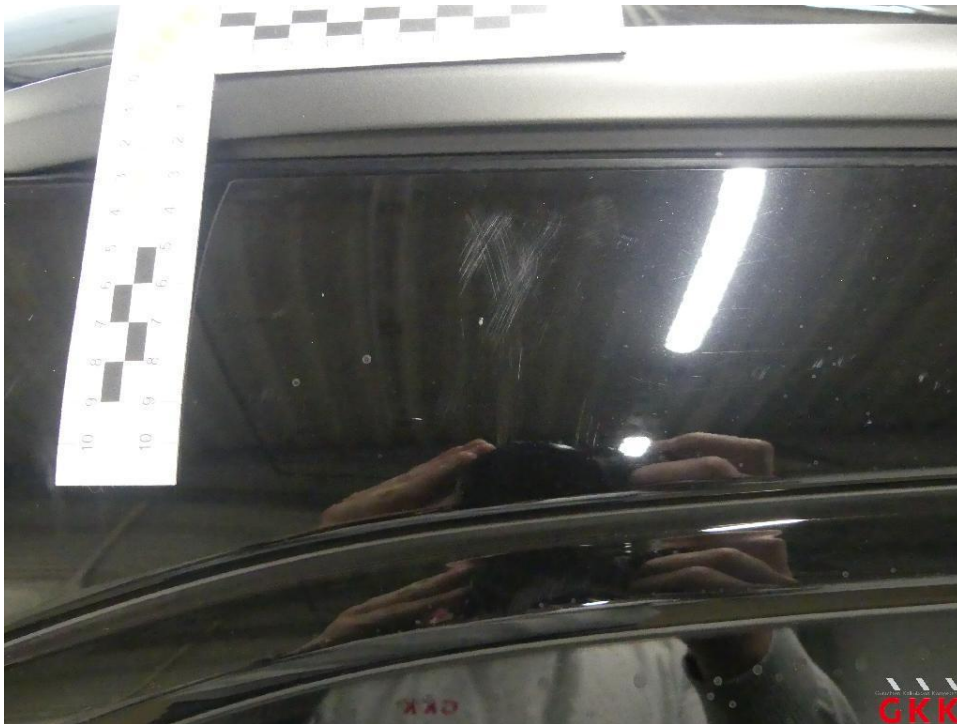
Bild 29 Dach, Holm rechts, verkratzt, Smartrepair

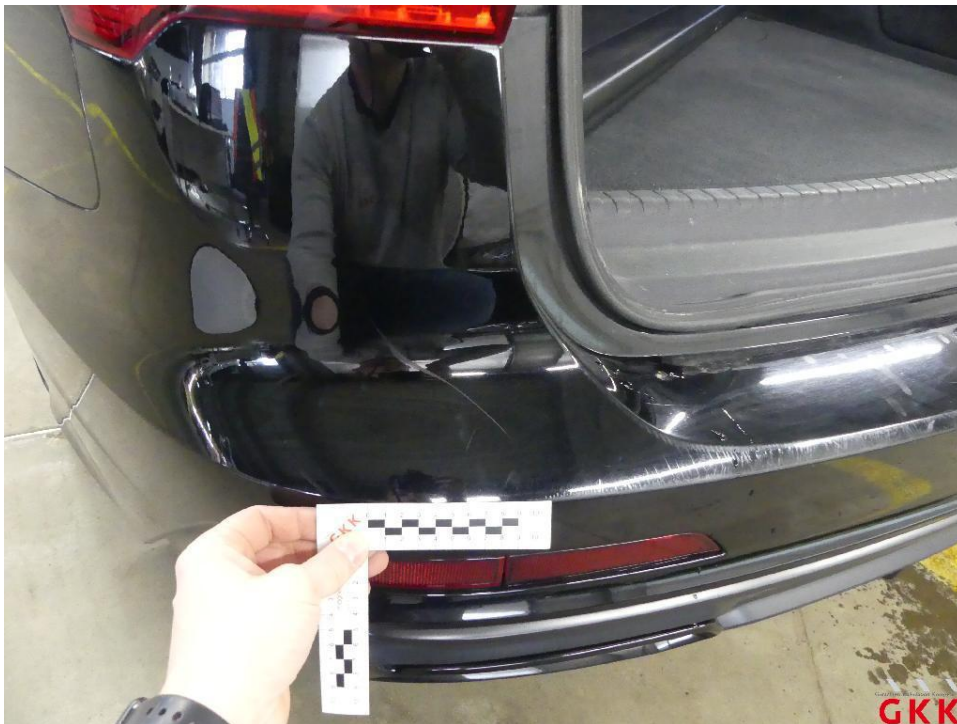
Bild 30 Stoßfänger hinten, Verkleidung -lackiert-, verkratzt, lackieren

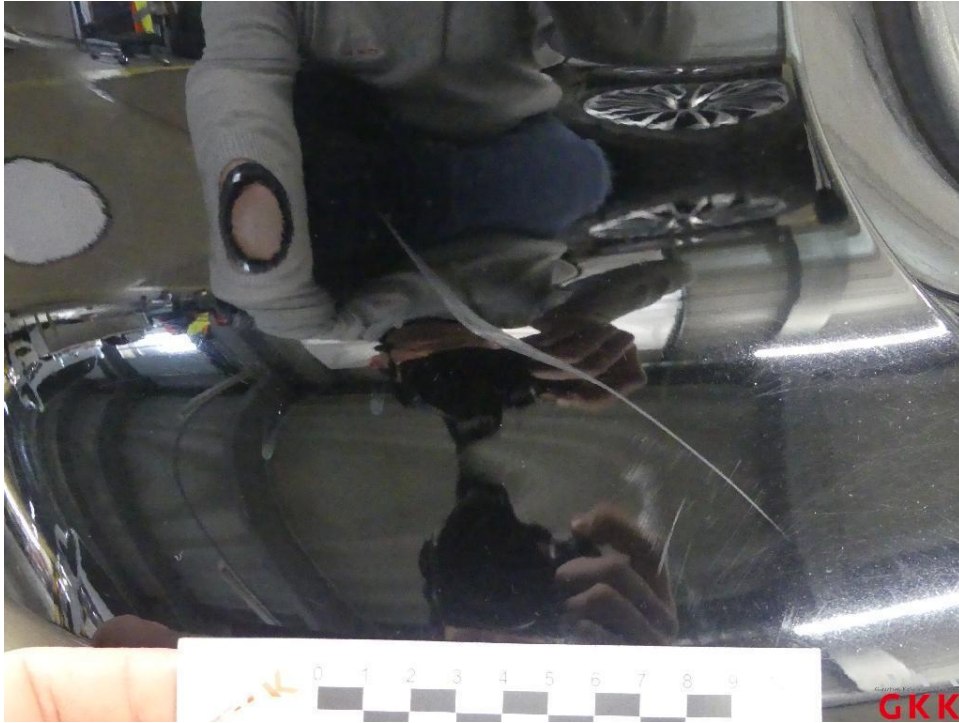
Bild 31 Stoßfänger hinten, Verkleidung -lackiert-, verkratzt, lackieren

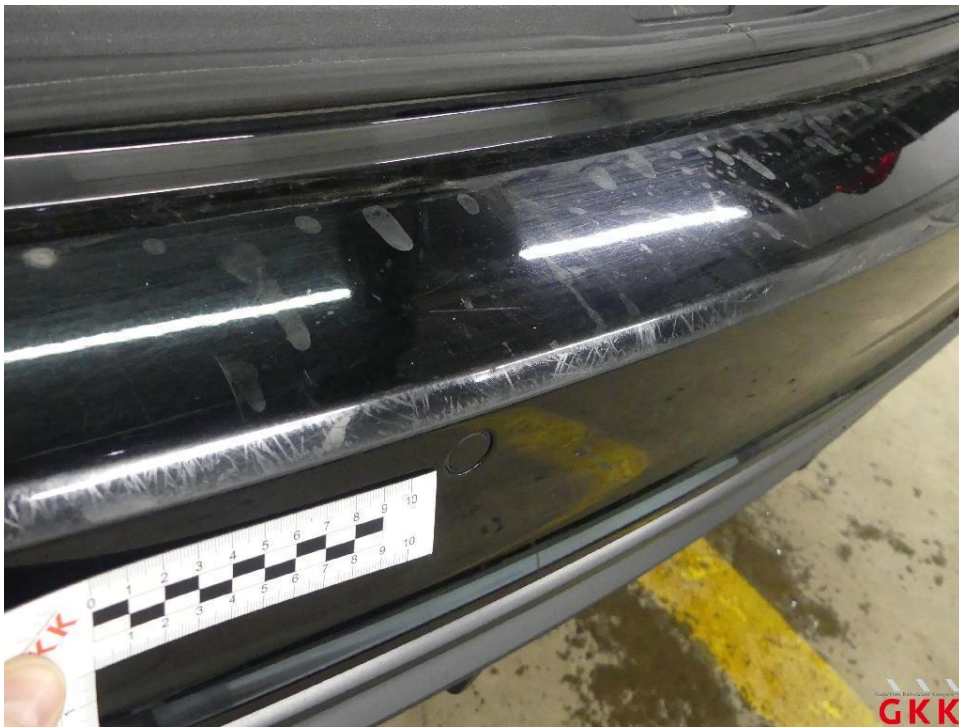
Bild 32 Stoßfänger hinten, Verkleidung -lackiert-, verkratzt, lackieren

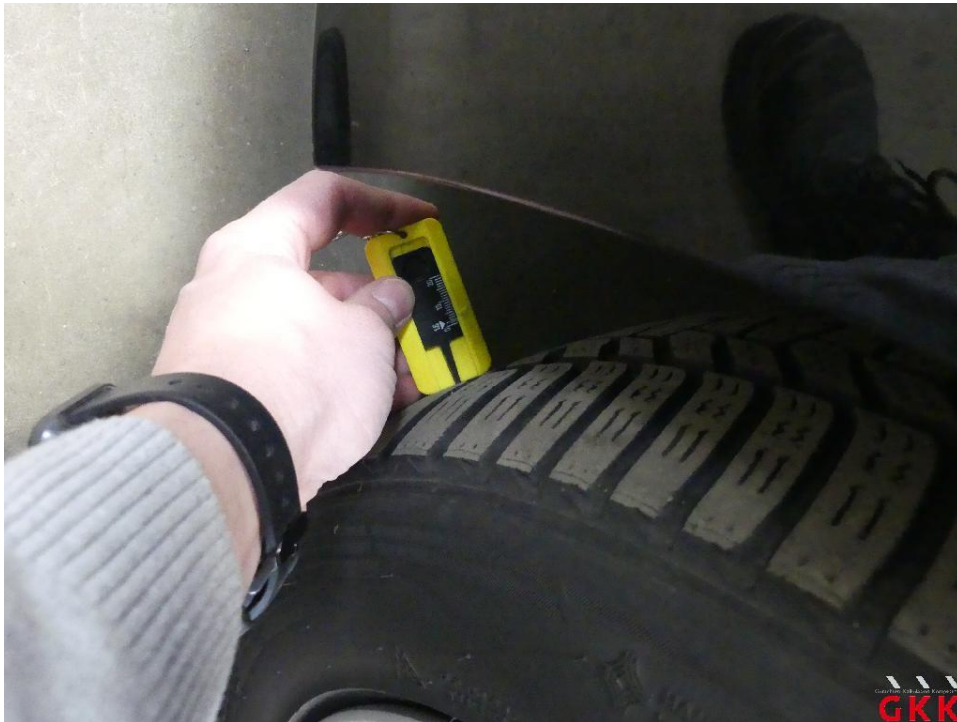
Bild 33 Reifen, vorn links und rechts, Untermaß, ersetzen

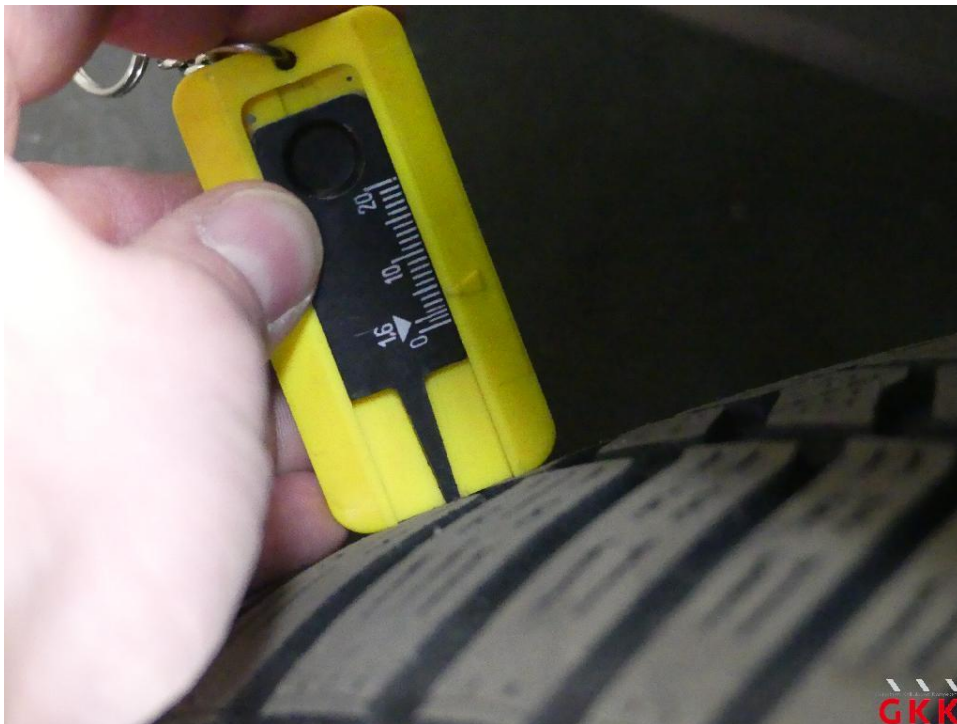
Bild 34 Reifen, vorn links und rechts, Untermaß, ersetzen
