Wertgutachten

Ihr Auftrag vom	11.03.2025 durch Raiffeisen-Impuls Fuhrparkmanagement GmbH & Co. KG
Besichtigungsort	36272 Niederaula, Industriestraße 11
Besichtigungsdatum	13.03.2025
Referenznummern	0002058600

Fahrzeugident.-Nr.	W0VZT8GP6M1030903		
Fahrzeugart	PKW - Kombi	Farbton / Lackart	Grau / Metallic
Hersteller	Opel	Nächste HU	01/2027
Typ / Verkaufsbez.	Insignia B Sports Tourer 2.0 CDTI Business	Laufleistung abgelesen	73.007 km
Erstzulassung	21.01.2022	Emissionsklasse	keine Angabe
Getriebe / Gänge	Automatik / 8	Sitzplätze / Türen	5 / 5
Achsen / angetrieben	2 / 1	Anzahl Besitzer	keine Angabe
Motorart	Reihenmotor / Diesel	Hubraum / Nennleistung	1.995 ccm / 128 KW
Antriebsart	Frontantrieb

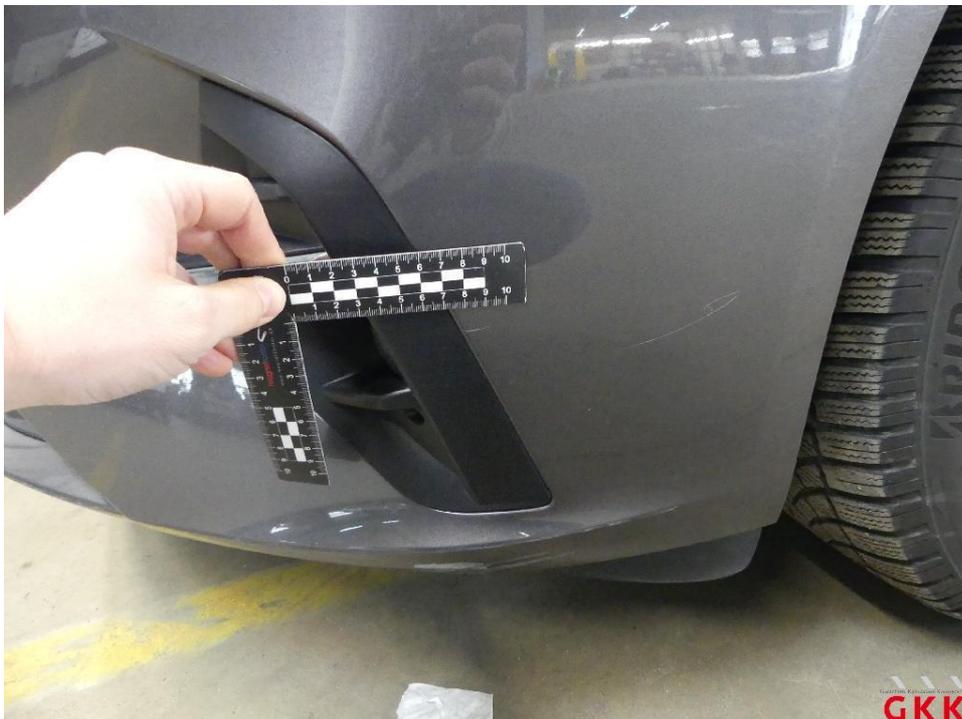
Wertbeeinflussende Faktoren		
Front (Angaben ohne MwSt.)	Reparaturkosten	MW
Stoßfänger vorne Verkleidung -lackiert-, verkratzt, lackieren (Bild 16, Bild 17, Bild 18)	1088,43 €	707,48 €
Seite rechts (Angaben ohne MwSt.)	Reparaturkosten	MW
Seitenwand rechts, bis 3 Dellen / Bauteil, Gebrauchsspur	0,00 €	0,00 €
Tür hinten rechts, bis 3 Dellen / Bauteil, Gebrauchsspur	0,00 €	0,00 €
Sonstiges (Angaben ohne MwSt.)	Reparaturkosten	MW
Fahrzeug, Hagelschaden, instand setzen (Bild 19, Bild 20, Bild 21, Bild 22, Bild 23, Bild 24)	922,55 €	922,55 €
Ohne Zuordnung (Angaben ohne MwSt.)	Reparaturkosten	MW
Frontscheibe, Steinschlag, Gebrauchsspur	0,00 €	0,00 €
Fahrzeug Front, Steinschlag, Gebrauchsspur	0,00 €	0,00 €

Bild 16 Stoßfänger vorne, Verkleidung -lackiert-, verkratzt, lackieren

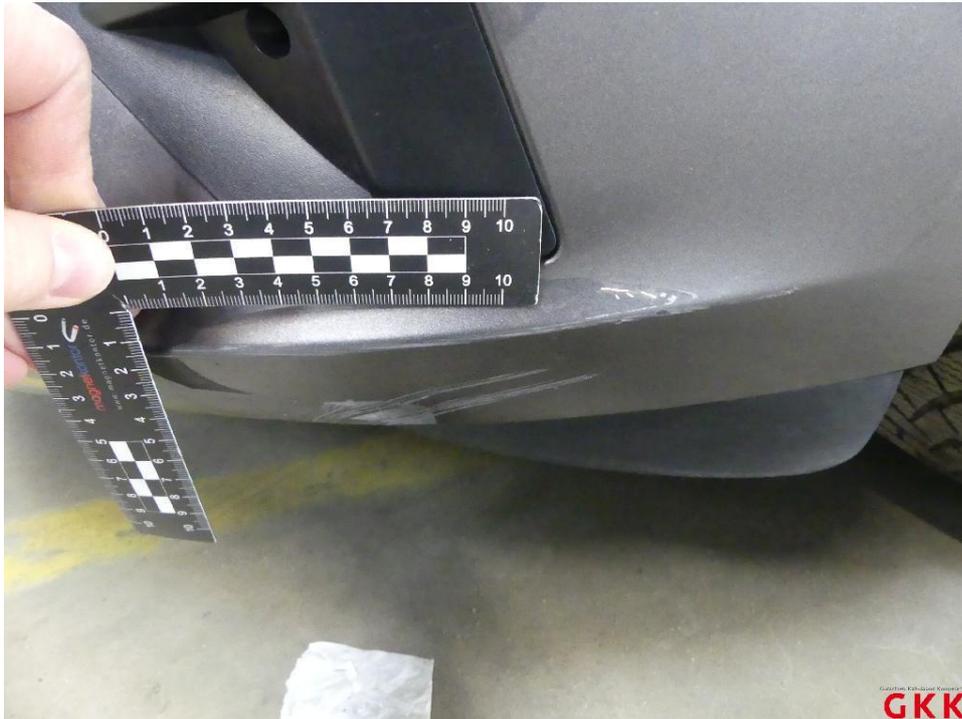
Bild 17 Stoßfänger vorne, Verkleidung -lackiert-, verkratzt, lackieren

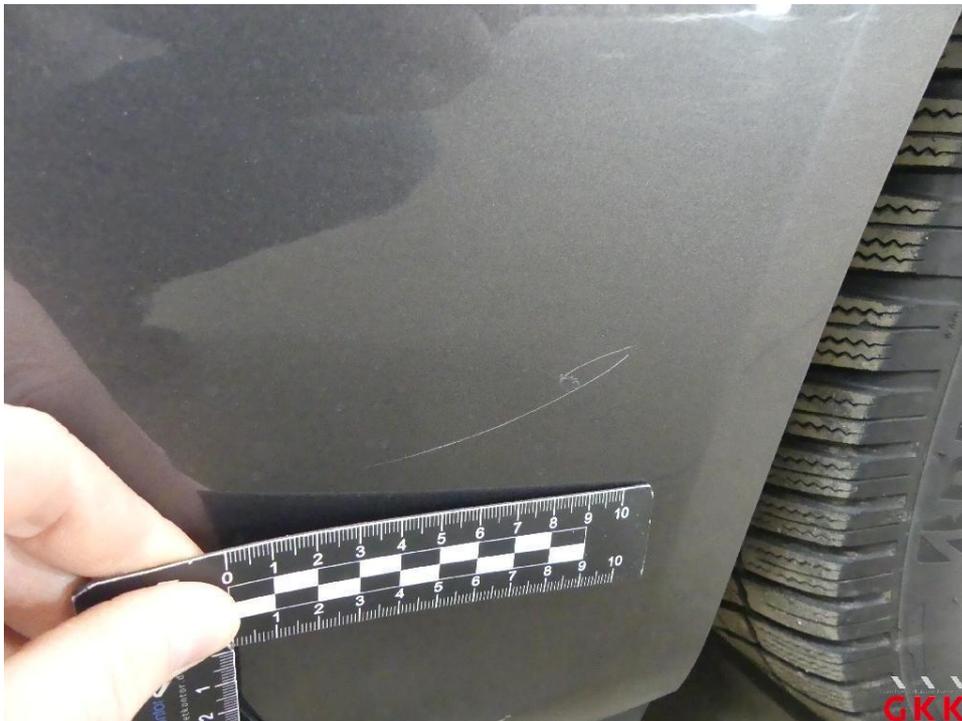
Bild 18 Stoßfänger vorne, Verkleidung -lackiert-, verkratzt, lackieren

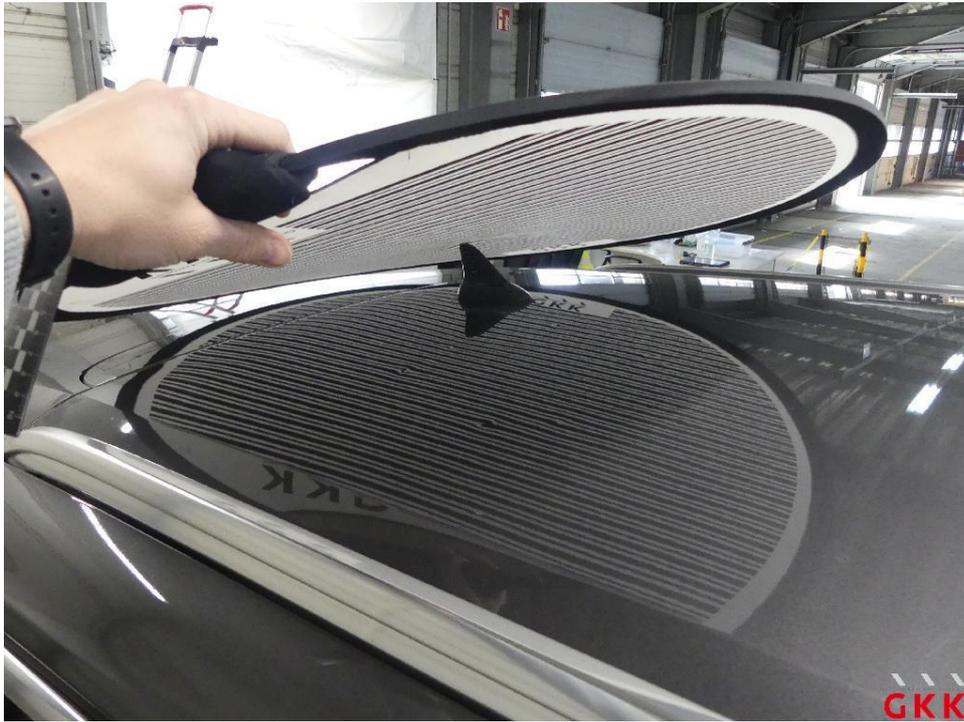
Bild 19 Fahrzeug, Hagelschaden, instand setzen

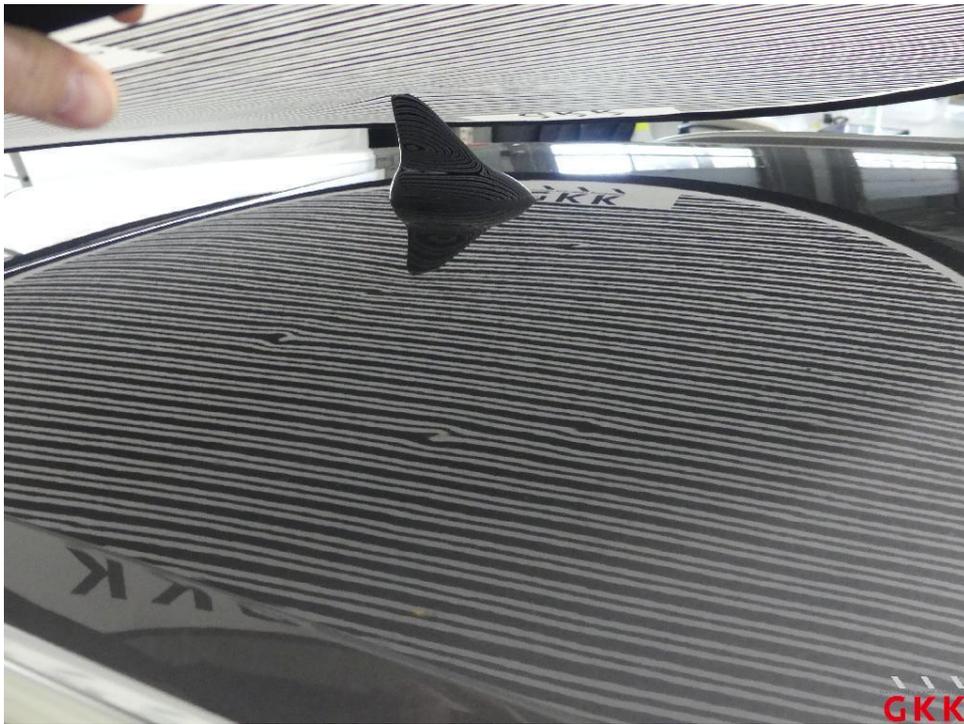
Bild 20 Fahrzeug, Hagelschaden, instand setzen

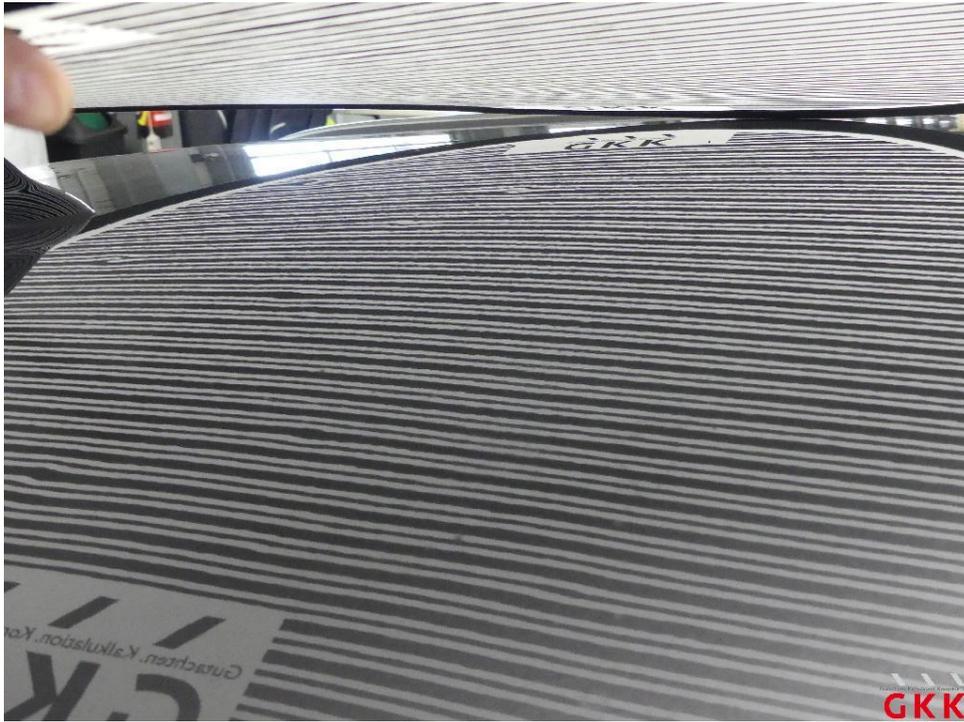
Bild 21 Fahrzeug, Hagelschaden, instand setzen

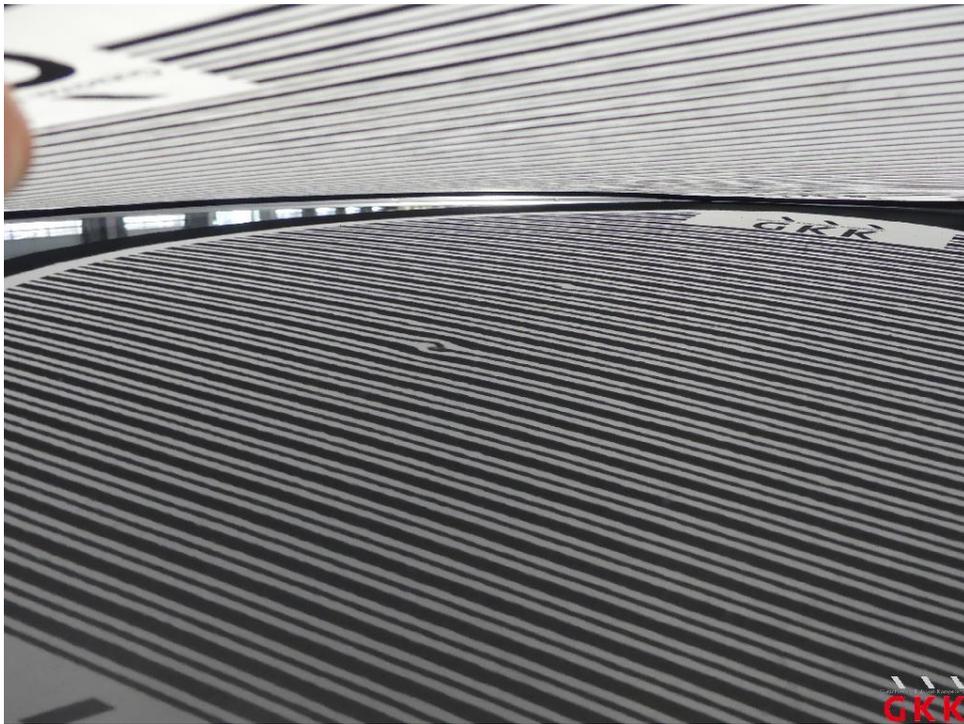
Bild 22 Fahrzeug, Hagelschaden, instand setzen

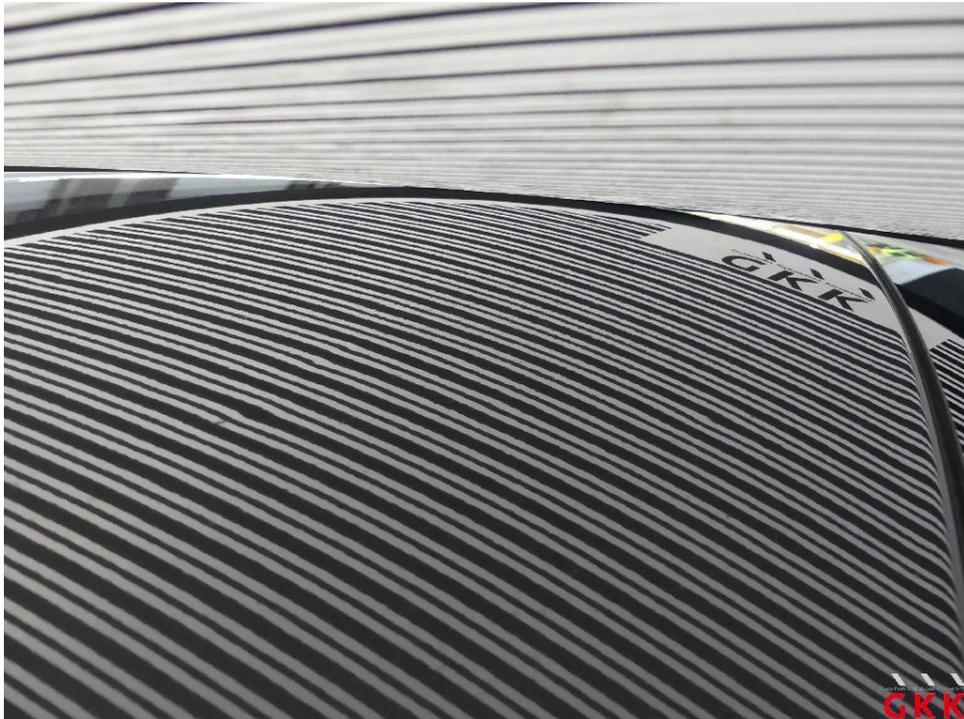
Bild 23 Fahrzeug, Hagelschaden, instand setzen

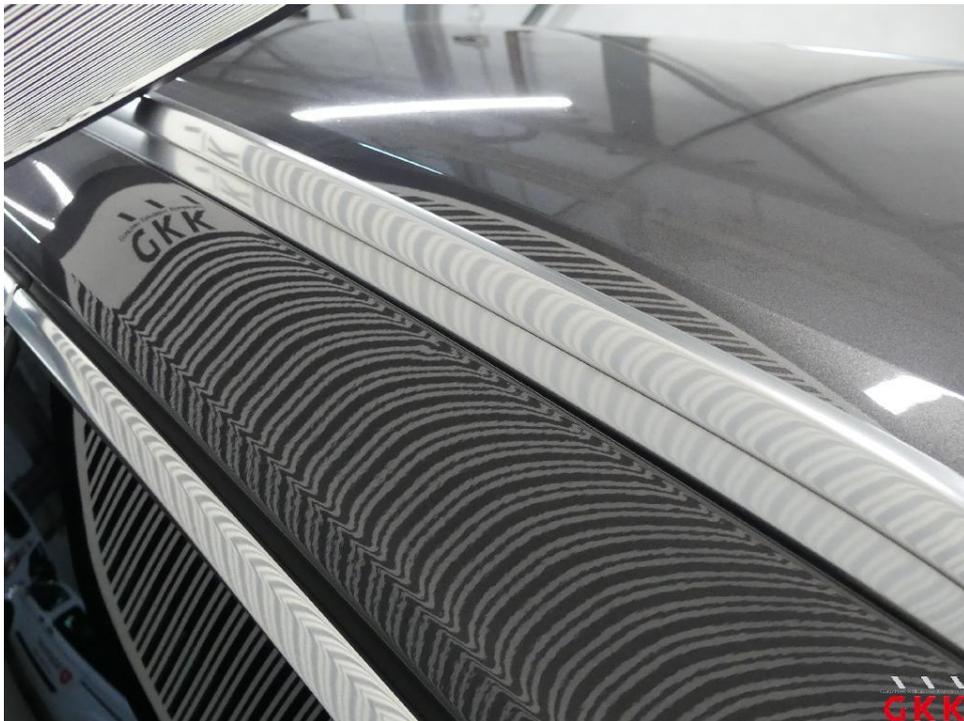
Bild 24 Fahrzeug, Hagelschaden, instand setzen
