WAUZZZGY2MA075163

Zustandsbericht

Lieu d'inspection
Autokontor Bayern GmbH
Windecker Straße 2
61137 Schöneck

Date d'inspection: 18 mars 2025
Numéro de protocole: 38906723

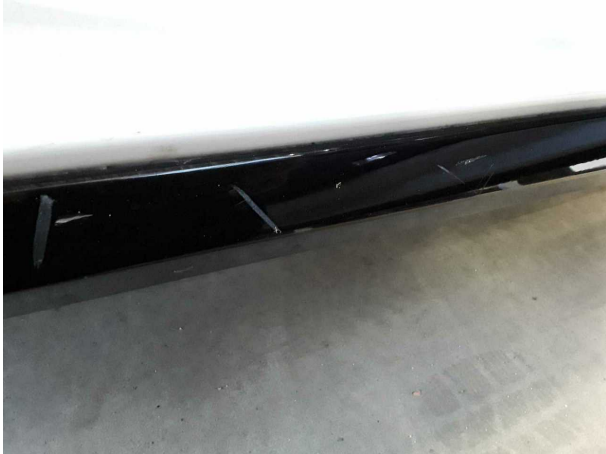
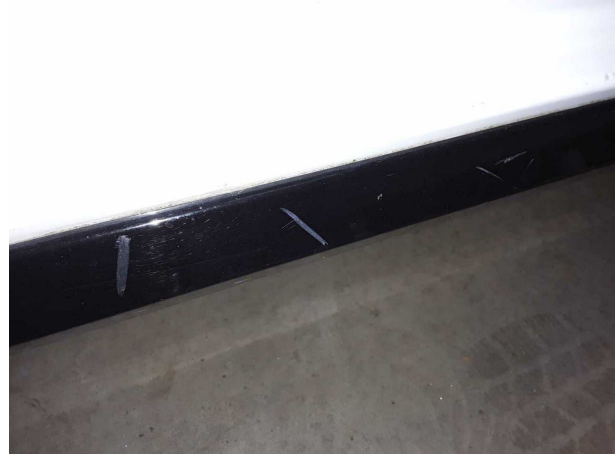
Dommage #2: Seuil droit: Habillage - Rayure(s) - Réparation intelligente

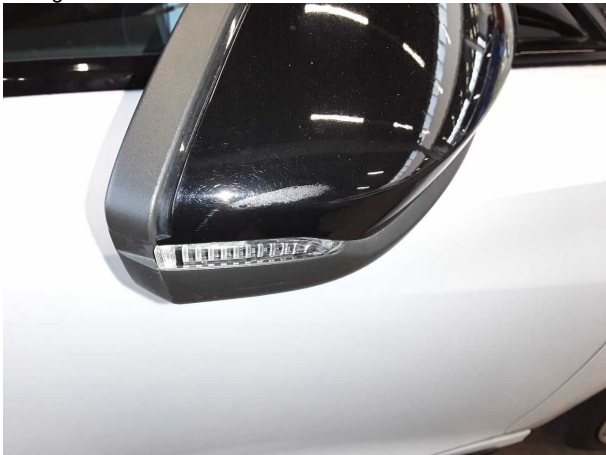
Dommage #3: Rétroviseur droit: Logement de rétroviseur - Rayure(s) - Réparation intelligente

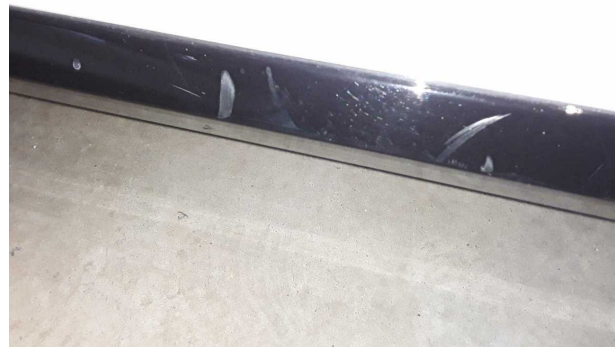
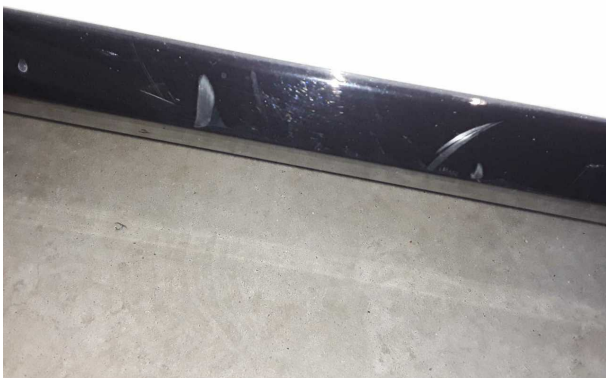
Dommage #4: Seuil gauche: Habillage - Rayure(s) - Réparation intelligente

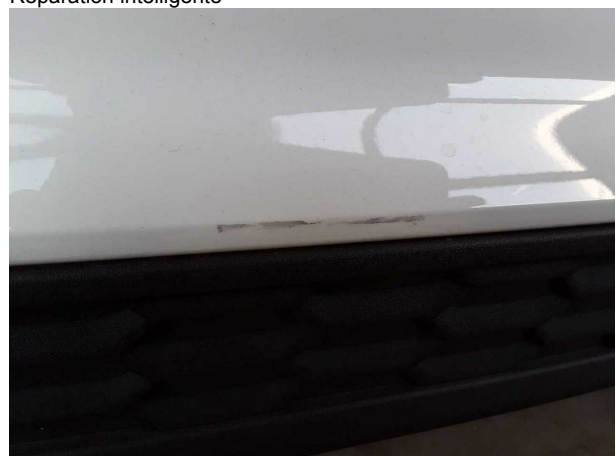
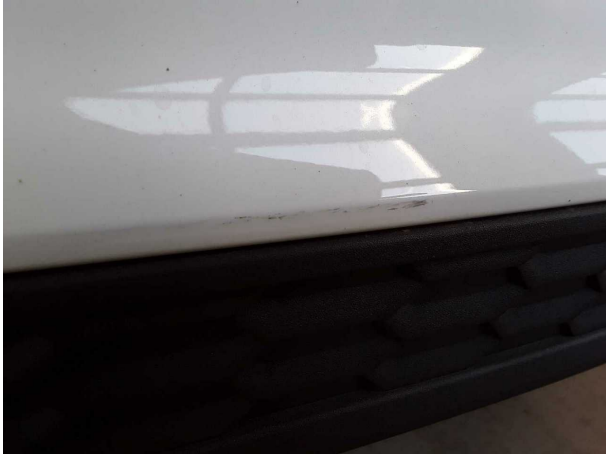
Dommage #5: Pare-chocs arrière: Pare-chocs arrière - Rayure(s) - Réparation intelligente

Damage #5: Pare-chocs arrière: Pare-chocs arrière - Rayure(s) - Réparation intelligente

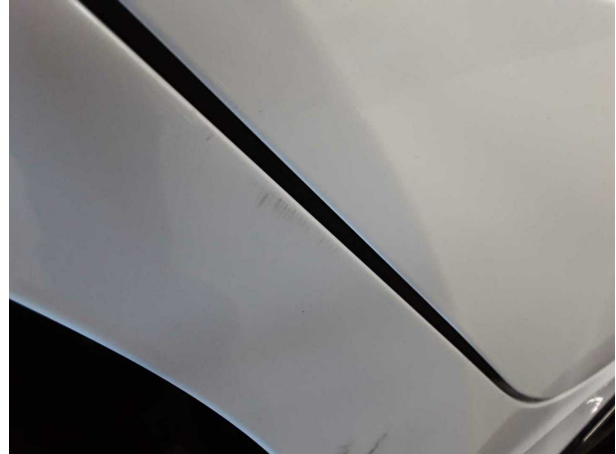
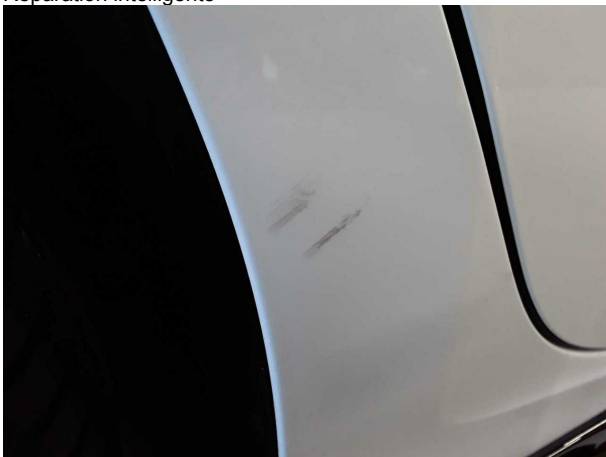
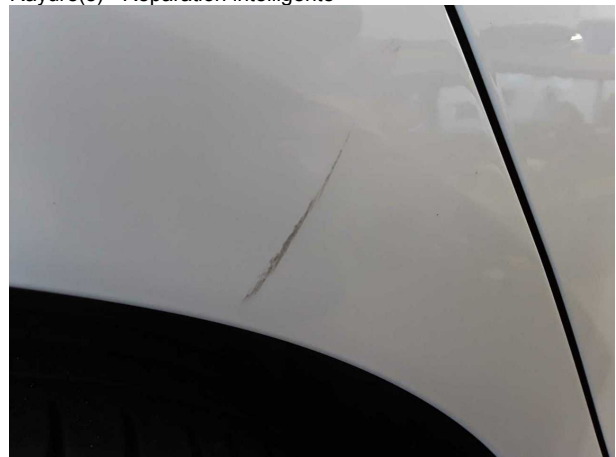
Damage #6: Panneau latéral arrière droit: Passage de roue - Rayure(s) - Réparation intelligente

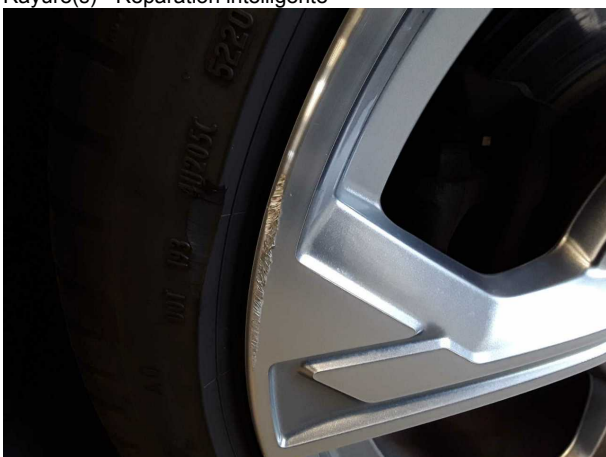
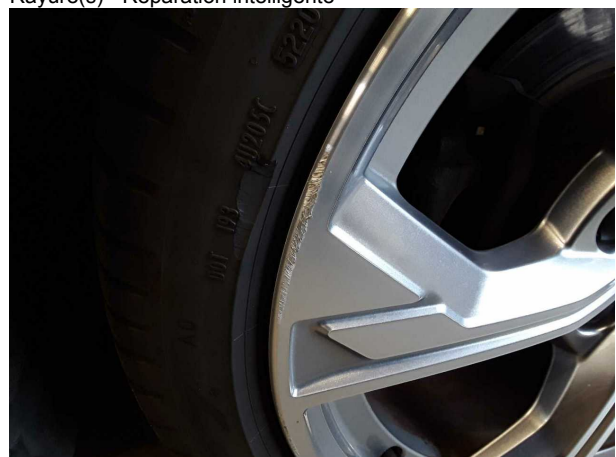
Damage #7: Roue / Pneumatiques: Jante alliage arrière gauche (Materialabtrag optisch zu hoch) - Eraflé - Diminution de valeur

Damage #7: Roue / Pneumatiques: Jante alliage arrière gauche (Materialabtrag optisch zu hoch) - Eraflé - Diminution ...

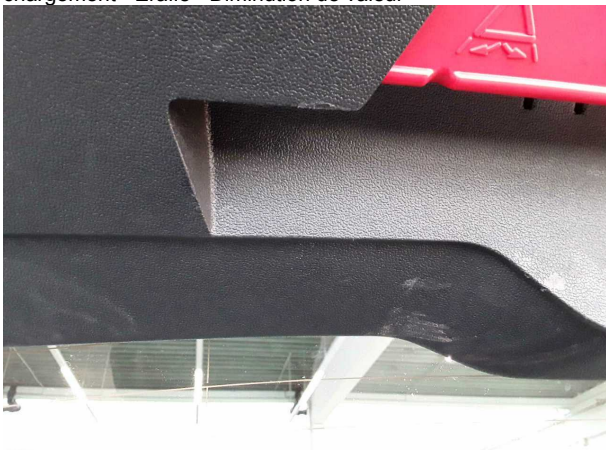
Domage #8: Habillages/Protections: Habillage de l'espace de chargement - Erafilé - Diminution de valeur

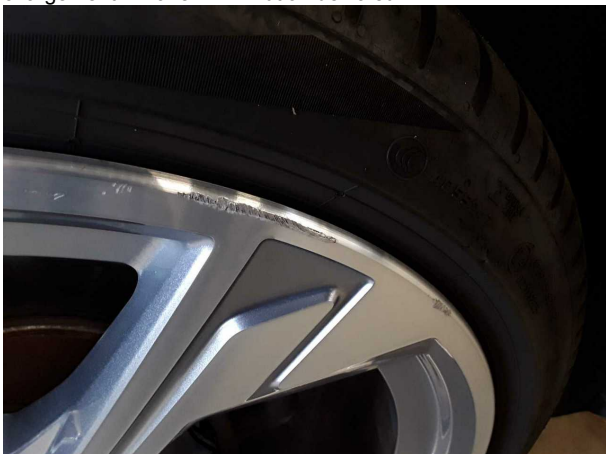
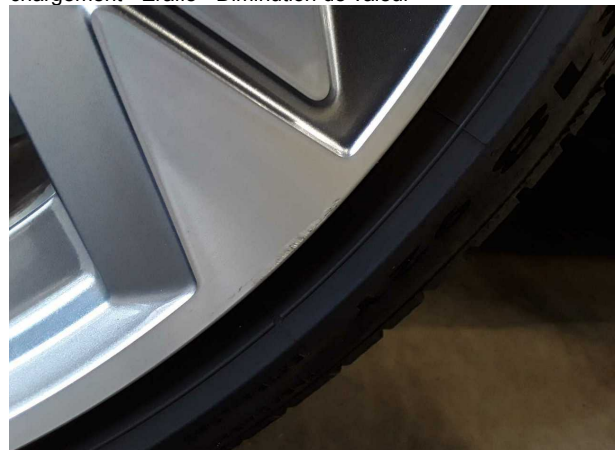
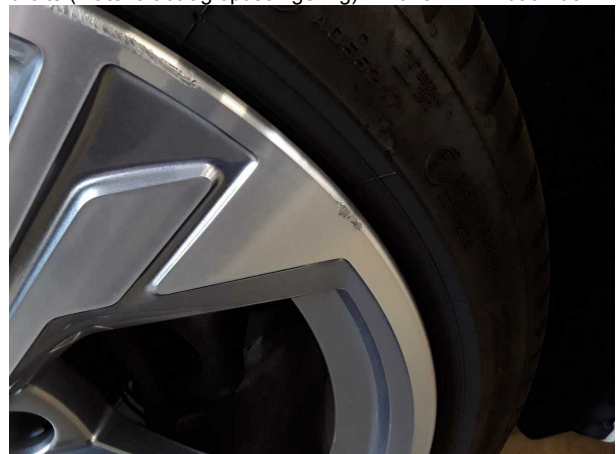
Domage #9: Roue / Pneumatiques: Jante alliage arrière droite (Materialabtrag optisch gering) - Erafilé - Diminution de valeur

Domage #9: Roue / Pneumatiques: Jante alliage arrière droite (Materialabtrag optisch gering) - Erafilé - Diminution de

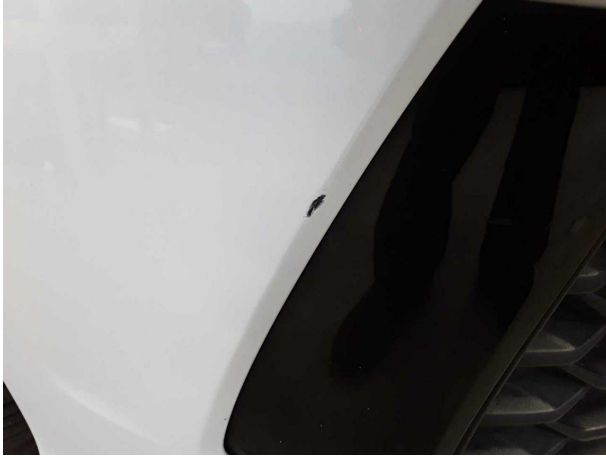
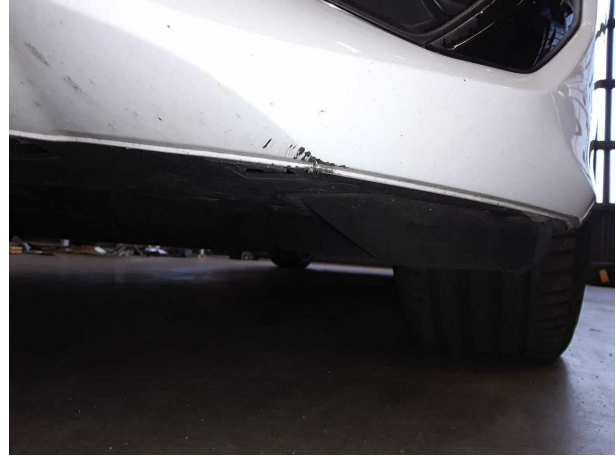
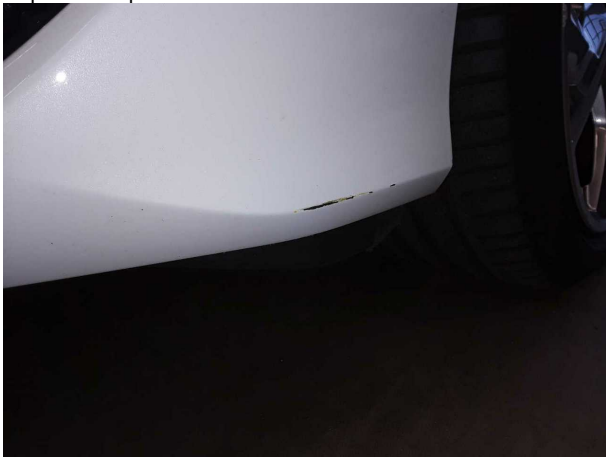
Domage #10: Pare-chocs avant: Pare-chocs avant - Erafilé - Réparer et repeindre

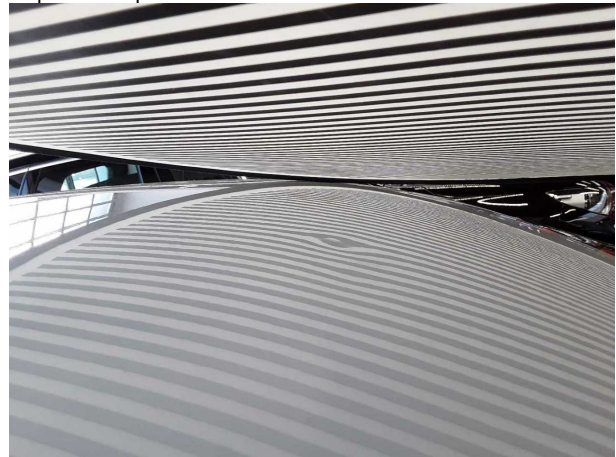
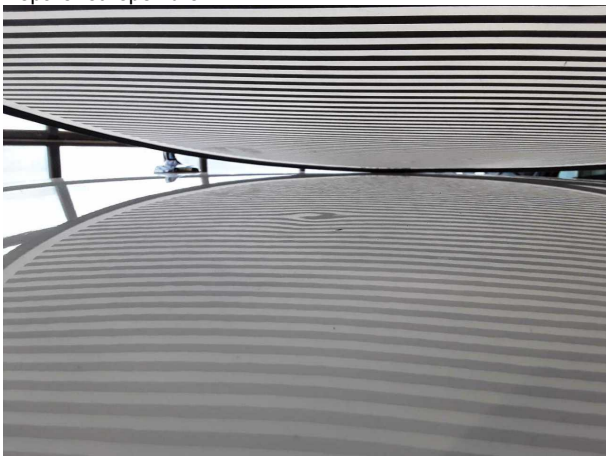
Domage #11: Toit: Toit - bosse(s) - Réparer et repeindre

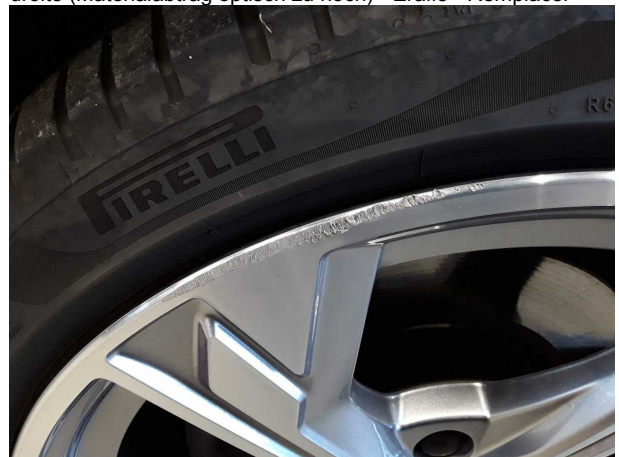
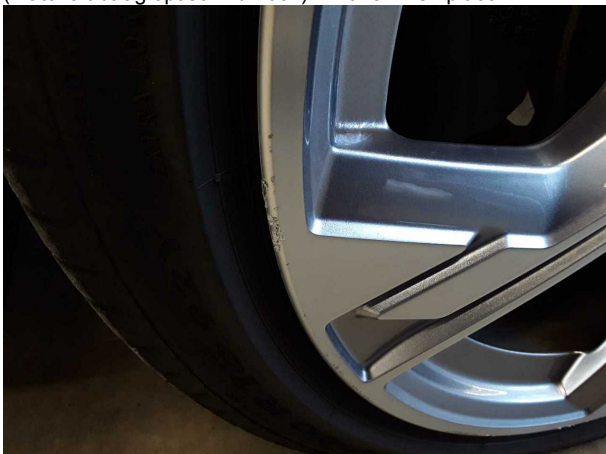
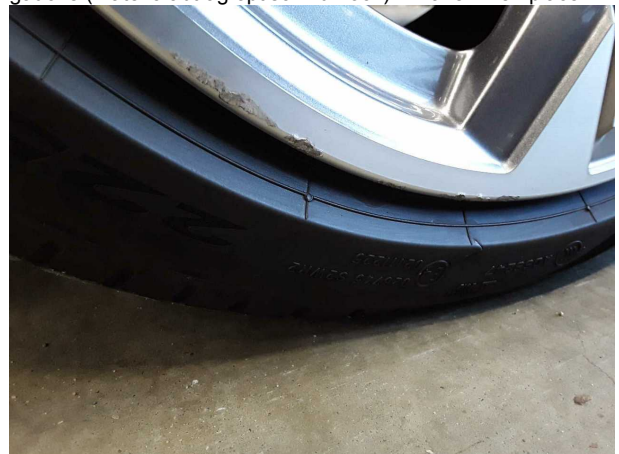
13	Roue / Pneumatiques	Jante alliage avant gauche (Materialabtrag optisch zu hoch) - Eraflé - Remplacer

Domage #13: Roue / Pneumatiques: Jante alliage avant gauche (Materialabtrag optisch zu hoch) - Eraflé - Remplacer
