GKK Gutachten GmbH

Wertgutachten

Ihr Auftrag vom	07.03.2025 durch Raiffeisen-Impuls Fuhrparkmanagement GmbH & Co. KG
Besichtigungsort	36272 Niederaula, Industriestraße 11
Besichtigungsdatum	11.03.2025
Referenznummern	0002034397

Fahrzeugident.-Nr.	WF01XXTTG1KT32648		
Fahrzeugart	Transporter - Kombi	Farbton / Lackart	Frost-Weiß / Uni
Hersteller	Ford	Nächste HU	11/2026
Typ / Verkaufsbez.	Transit/Tourneo Custom Kombi 2.0 TDCI Trend	Laufleistung abgelesen	93.588 km
Erstzulassung	04.10.2019	Emissionsklasse	keine Angabe
Getriebe / Gänge	Manuell / 6	Sitzplätze / Türen	9 / 4
Achsen / angetrieben	2 / 1	Anzahl Besitzer	keine Angabe
Motorart	Reihenmotor / Diesel	Hubraum / Nennleistung	1.997 ccm / 96 KW
Antriebsart	Frontantrieb

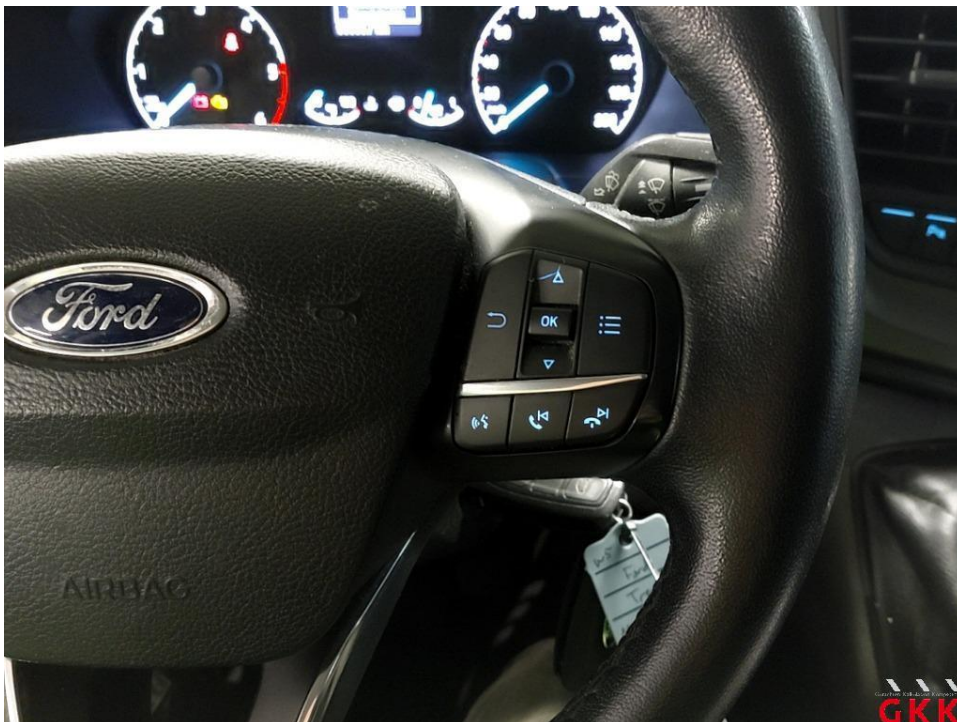
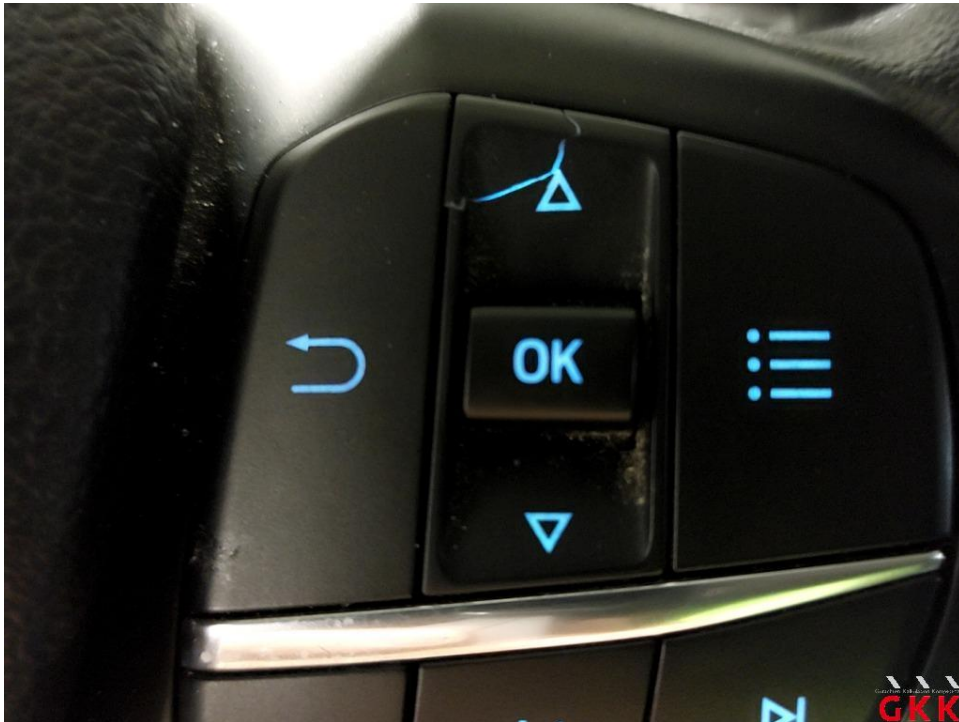
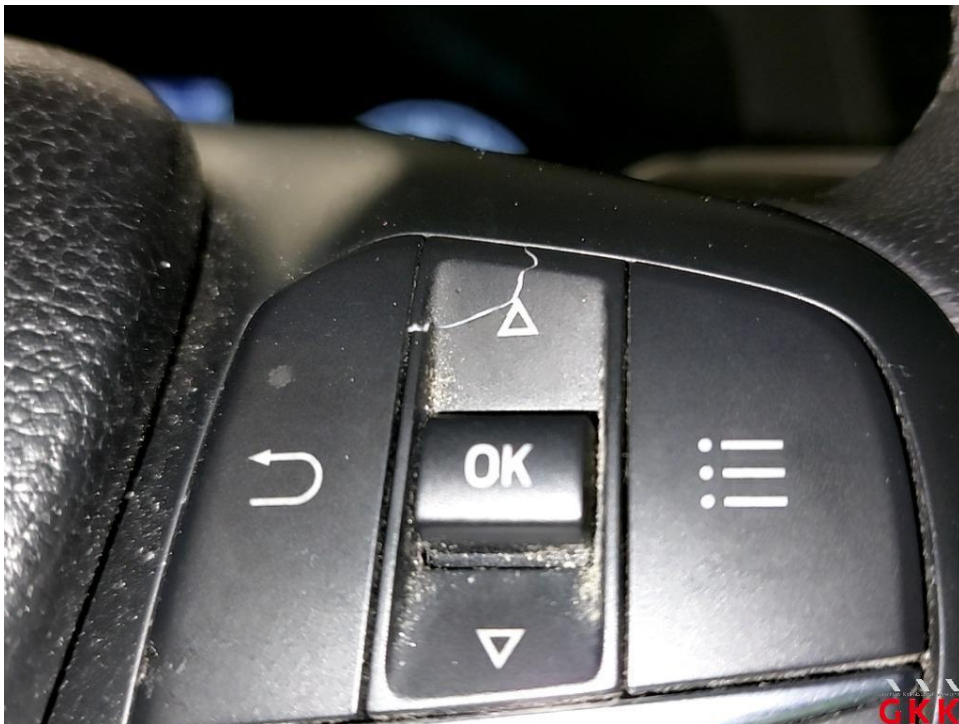
Bild 14 Lenkrad, Bedienelement, beschädigt, ersetzen

Bild 15 Lenkrad, Bedienelement, beschädigt, ersetzen

Bild 16 Lenkrad, Bedienelement, beschädigt, ersetzen

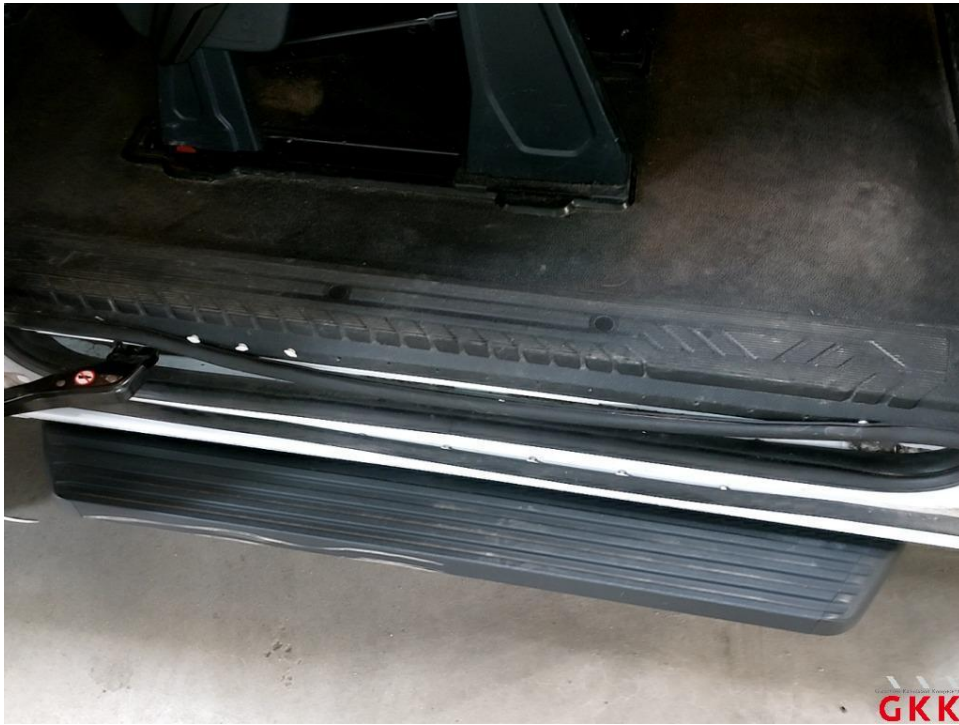
Bild 17 Schiebetür rechts, Dichtung -Einstieg-, beschädigt, ersetzen

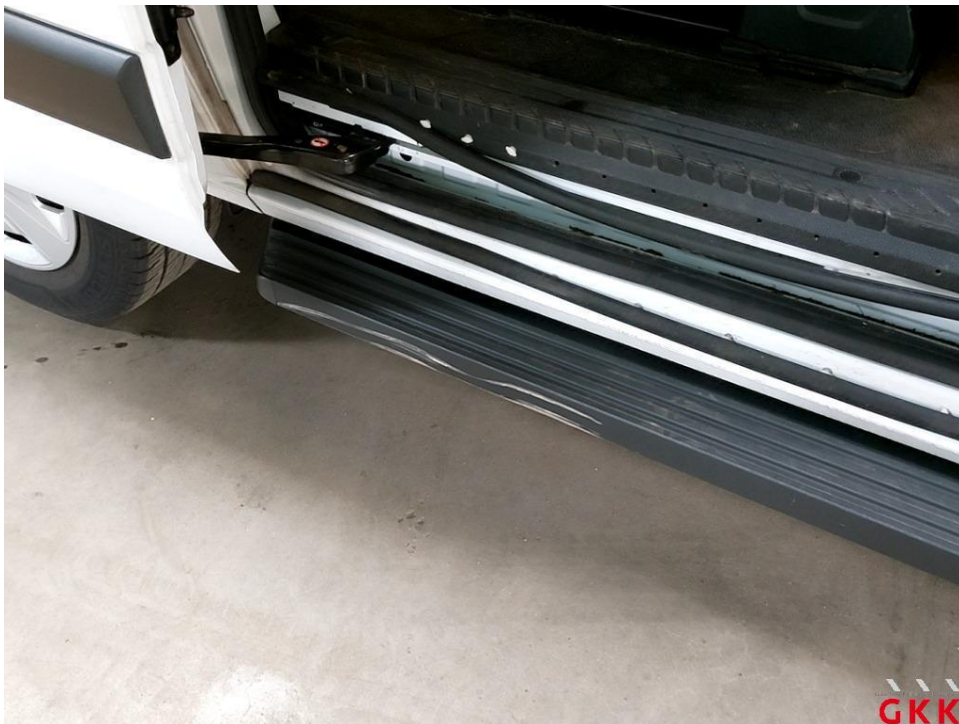
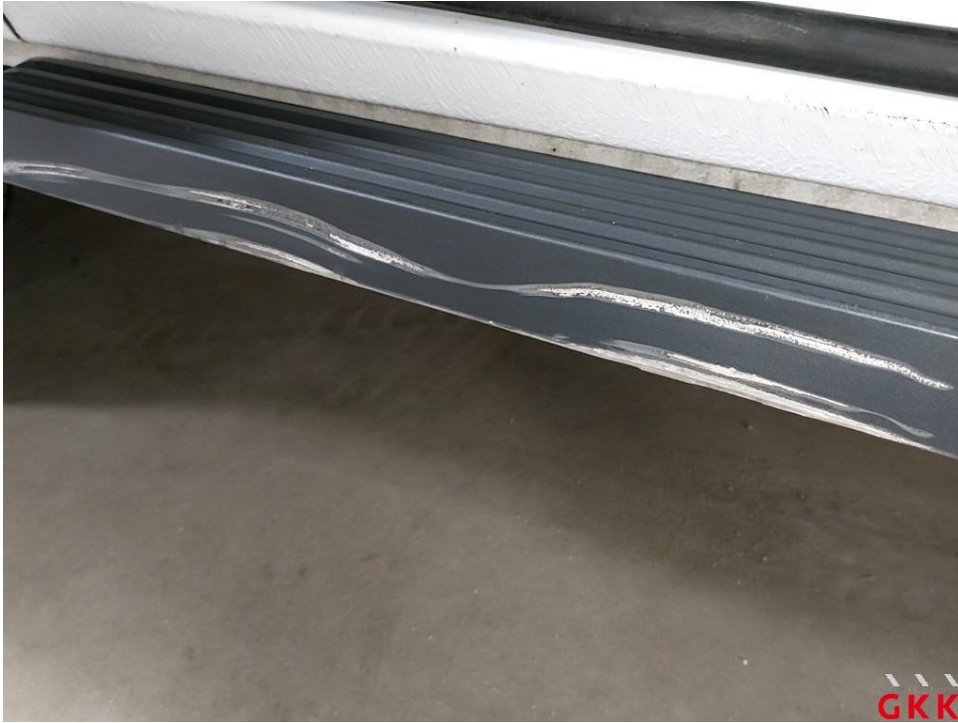
Heckklappe, Reparaturmangel, instand setzen (Bild 41, Bild 42, Bild 43)	1007,56 €	1007,56 €
Heckklappe Innenverkleidung, verkratzt, Smartrepair (Bild 20, Bild 21)	120,00 €	120,00 €
Interieur (Angaben ohne MwSt.)	Reparaturkosten	MW
Sitz hinten rechts Verkleidung, beschädigt, ersetzen (Bild 25, Bild 26, Bild 27)	96,08 €	48,04 €
Technik (Angaben ohne MwSt.)	Reparaturkosten	MW
Lenkrad Bedienelement, beschädigt, ersetzen (Bild 14, Bild 15, Bild 16)	150,45 €	75,23 €
Sonstiges (Angaben ohne MwSt.)	Reparaturkosten	MW
Fahrzeug außen, Lackierung verwittert / matt, aufbereiten (Bild 22, Bild 23, Bild 24)	398,80 €	398,80 €
Fahrzeug innen, verkratzt und verschmutzt, aufbereiten (Bild 29, Bild 30, Bild 31)	159,52 €	159,52 €
Ohne Zuordnung (Angaben ohne MwSt.)	Reparaturkosten	MW
Trittbrett rechts, verkratzt, ersetzen (Bild 18, Bild 19)	632,75 €	316,38 €

Bild 18 Trittbrett rechts, verkratzt, ersetzen

Bild 19 Trittbrett rechts, verkratzt, ersetzen

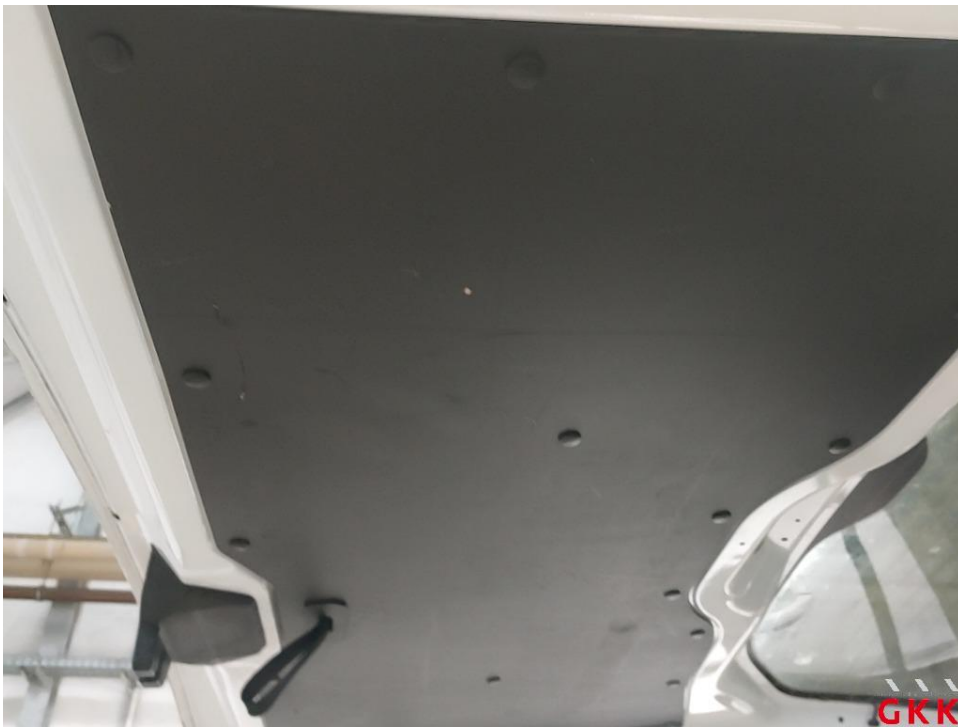
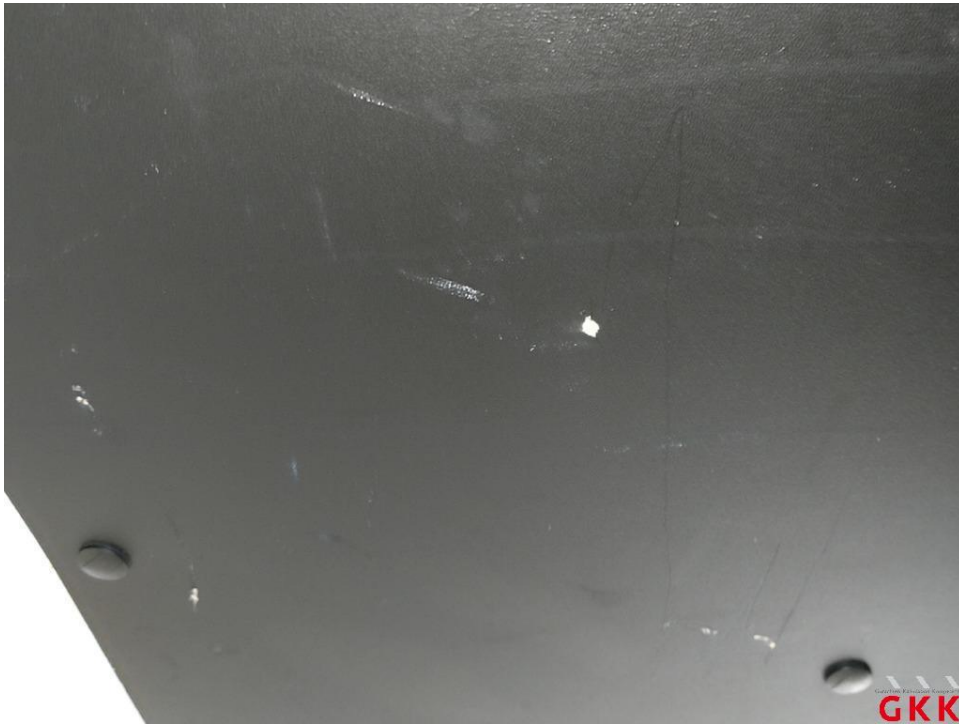
Bild 20 Heckklappe, Innenverkleidung, verkratzt, Smartrepair

Bild 21 Heckklappe, Innenverkleidung, verkratzt, Smartrepair

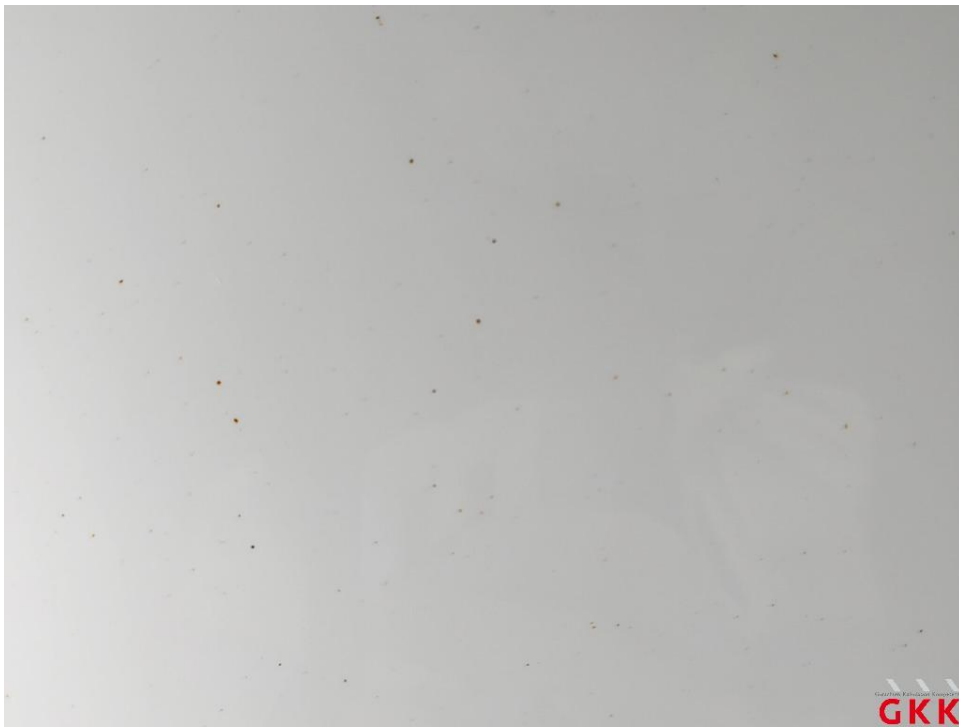
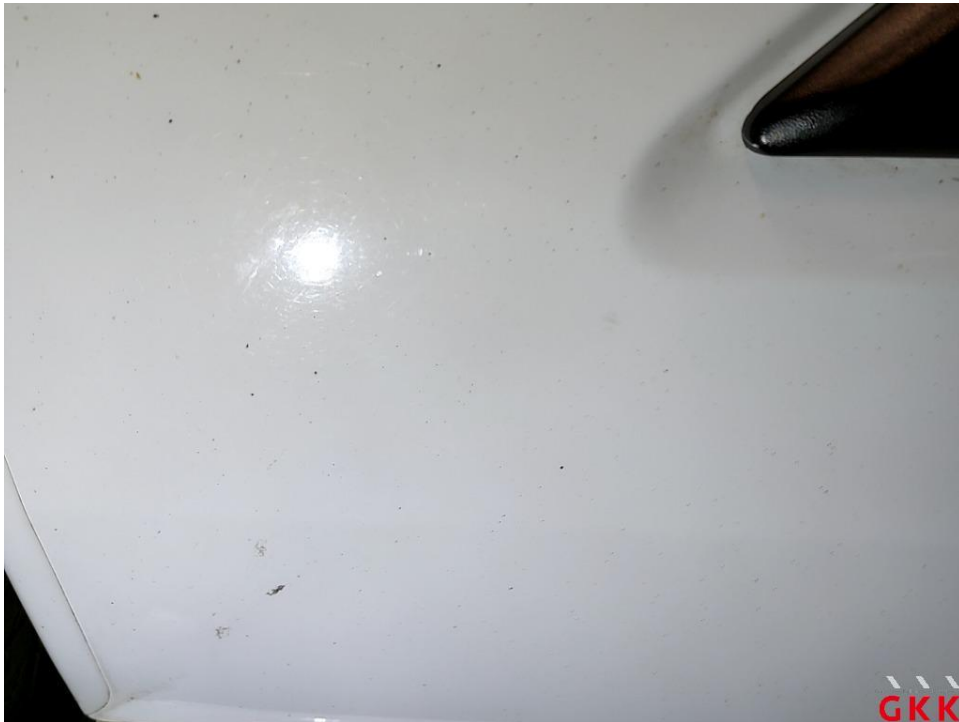
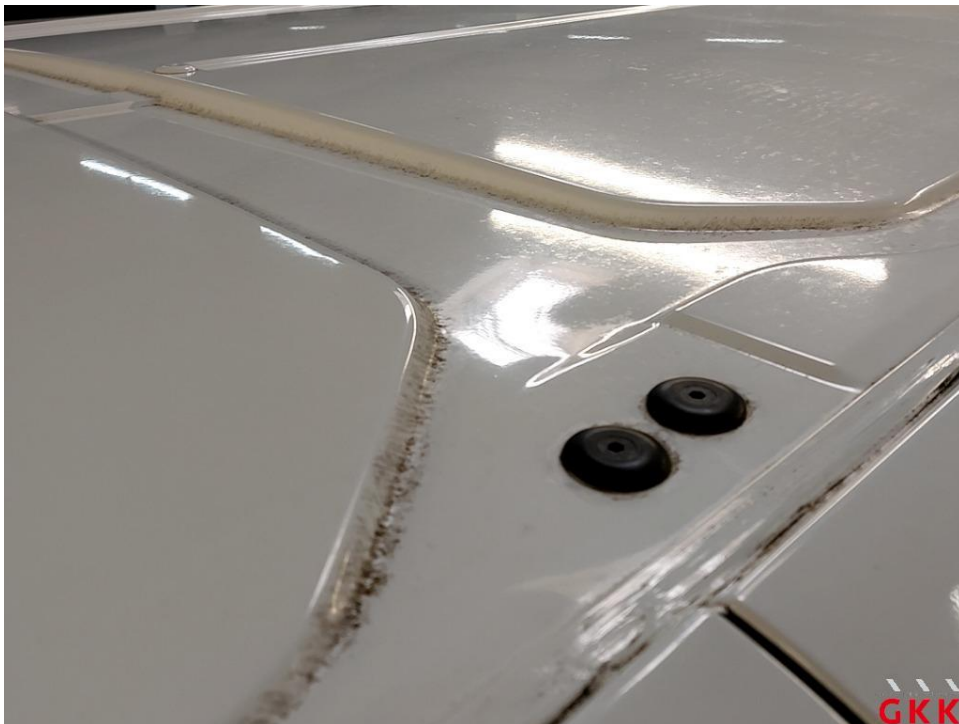
Bild 22 Fahrzeug, außen, Lackierung verwittert / matt, aufbereiten

Bild 23 Fahrzeug, außen, Lackierung verwittert / matt, aufbereiten

Bild 24 Fahrzeug, außen, Lackierung verwittert / matt, aufbereiten

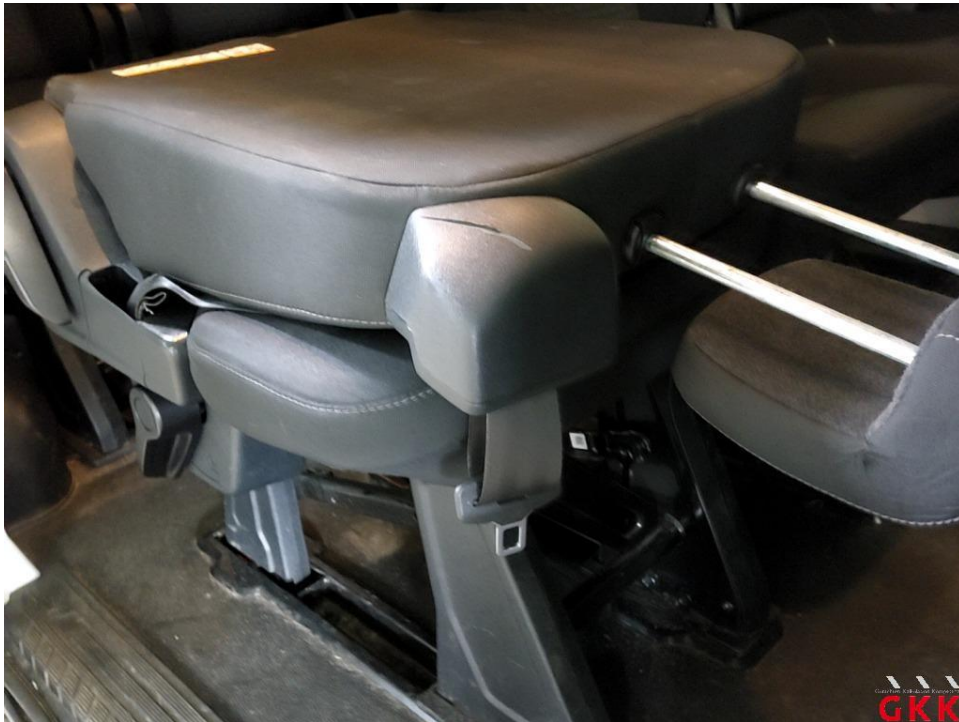
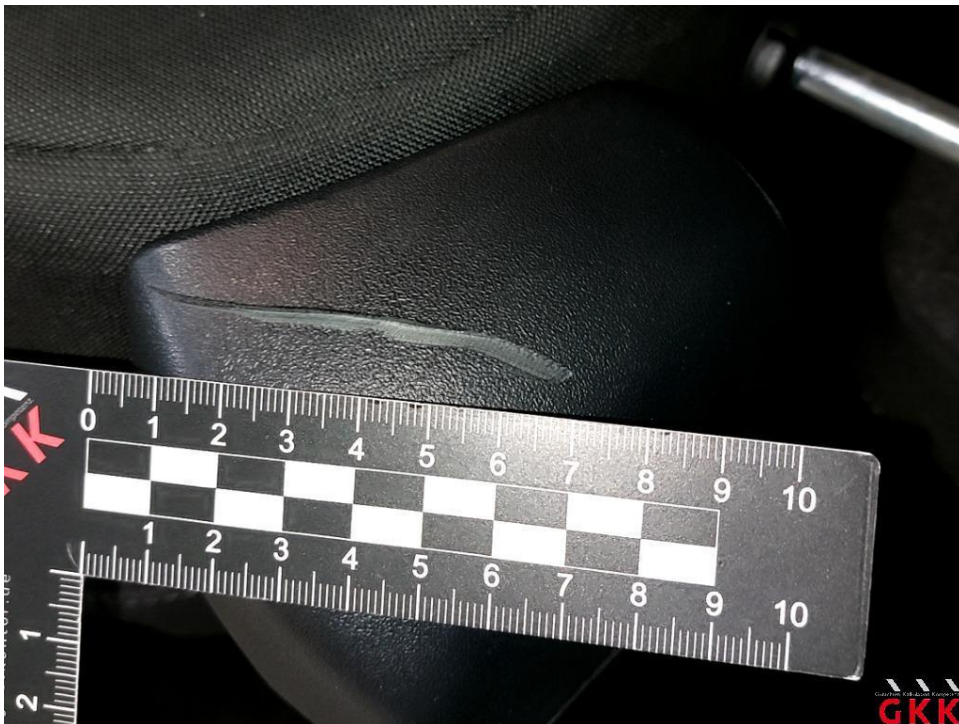
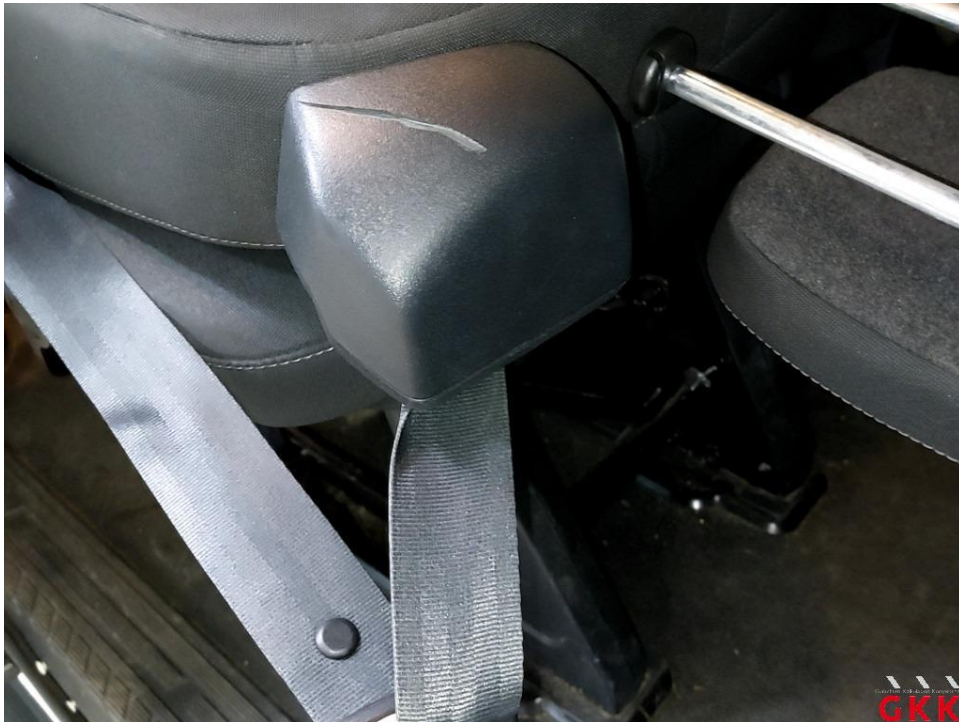
Bild 25 Sitz hinten rechts, Verkleidung, beschädigt, ersetzen

Bild 26 Sitz hinten rechts, Verkleidung, beschädigt, ersetzen

Bild 27 Sitz hinten rechts, Verkleidung, beschädigt, ersetzen

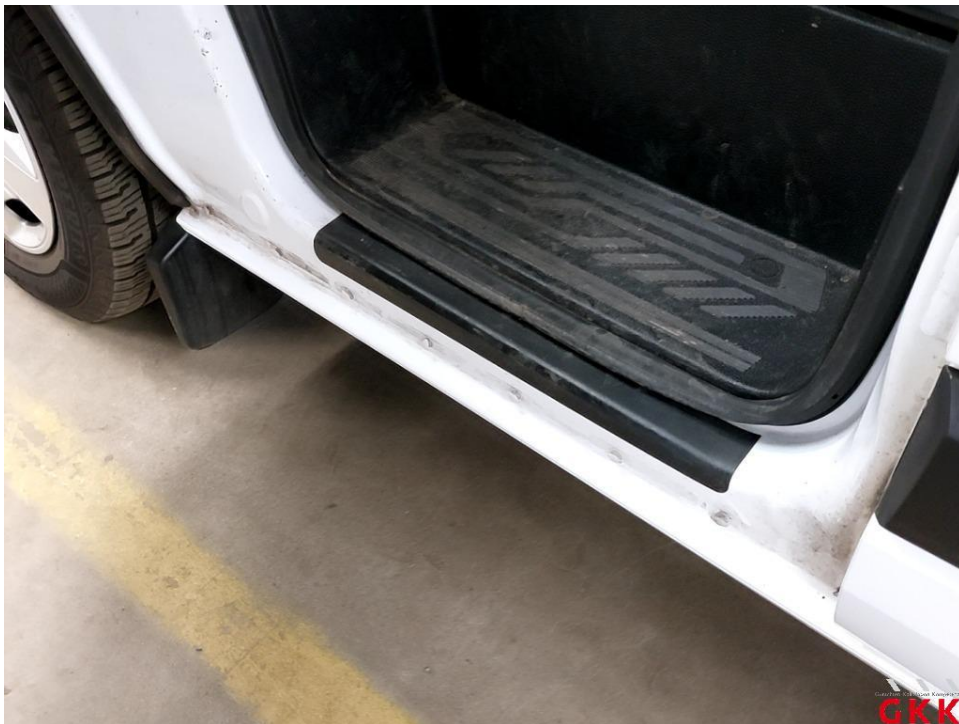
Wertbeeinflussende Faktoren		
Seite links (Angaben ohne MwSt.)	Reparaturkosten	MW
Tür vorne links Fangband / Feststeller, untypische Geräusche, ersetzen	143,80 €	71,90 €
Tür vorne links Dichtung -Einstieg-, fehlt, ersetzen (Bild 28)	171,87 €	171,87 €
Seitenwand links, beschädigt, instand setzen - lackieren (Bild 44, Bild 45, Bild 46)	1386,16 €	772,84 €
Seite rechts (Angaben ohne MwSt.)	Reparaturkosten	MW
Tür vorne rechts Leiste -unten-, beschädigt, ersetzen (Bild 36, Bild 37)	105,66 €	52,83 €
Tür vorne rechts Kante, verkratzt, auslegen, schleifen, polieren (Bild 34, Bild 35)	35,00 €	35,00 €
Spiegelgehäuse rechts Kappe -lackiert-, verkratzt, polieren (Bild 32, Bild 33)	25,00 €	25,00 €
Schiebetür rechts Dichtung -Einstieg-, beschädigt, ersetzen (Bild 17)	161,16 €	80,58 €
Heck (Angaben ohne MwSt.)	Reparaturkosten	MW
Stoßfänger hinten Ecke rechts -lackiert-, beschädigt, ersetzen (Bild 38, Bild 39, Bild 40)	748,90 €	374,45 €

Bild 28 Tür vorne links, Dichtung -Einstieg-, fehlt, ersetzen

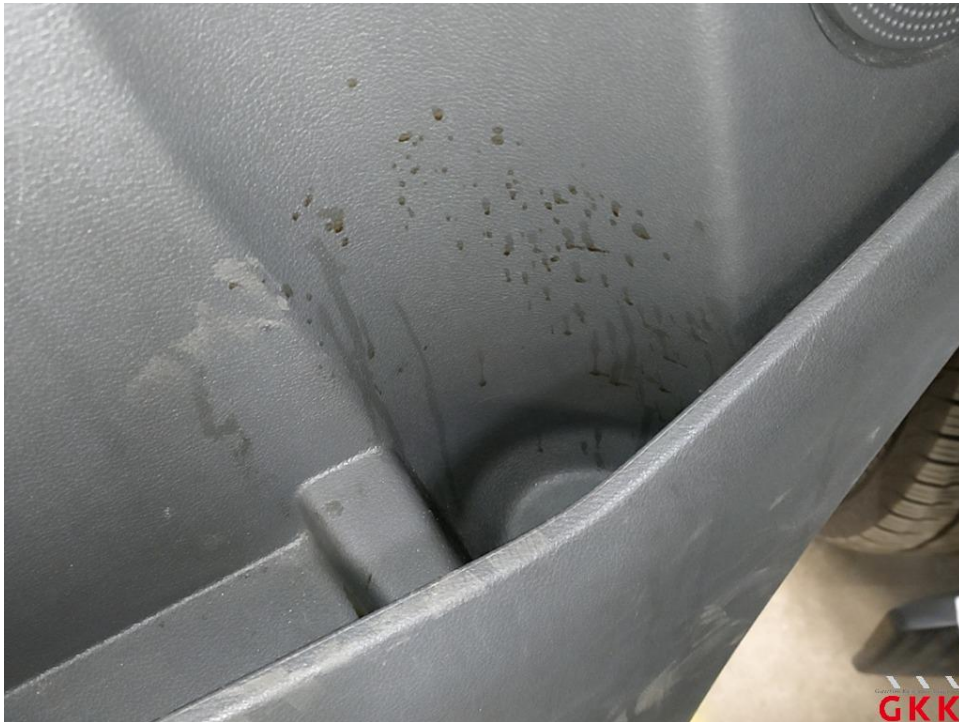
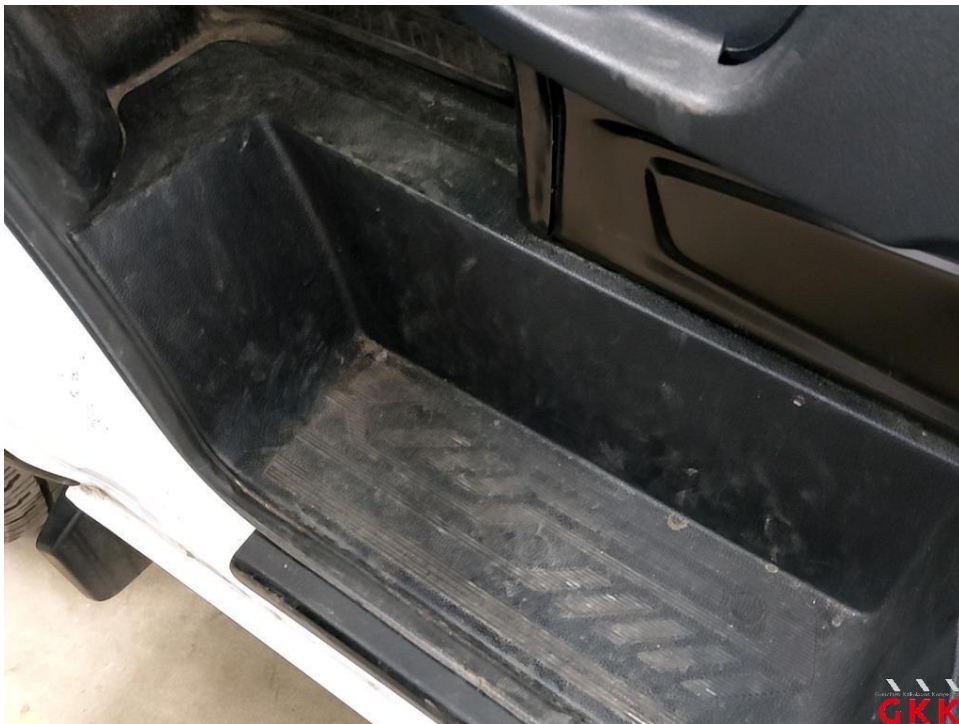
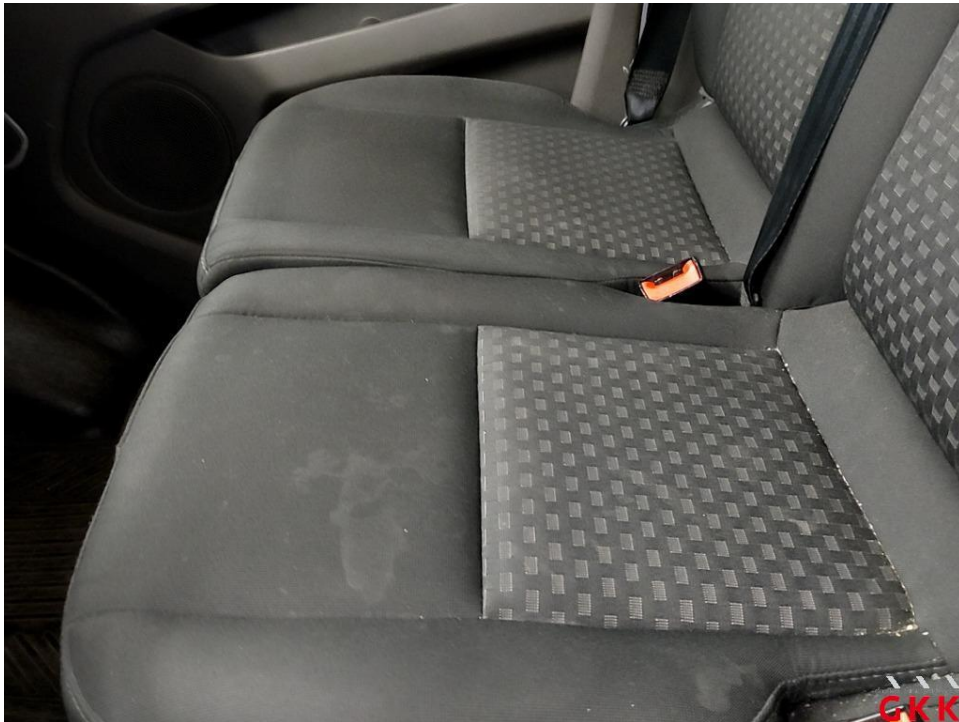
Bild 29 Fahrzeug, innen, verkratzt und verschmutzt, aufbereiten

Bild 30 Fahrzeug, innen, verkratzt und verschmutzt, aufbereiten

Bild 31 Fahrzeug, innen, verkratzt und verschmutzt, aufbereiten

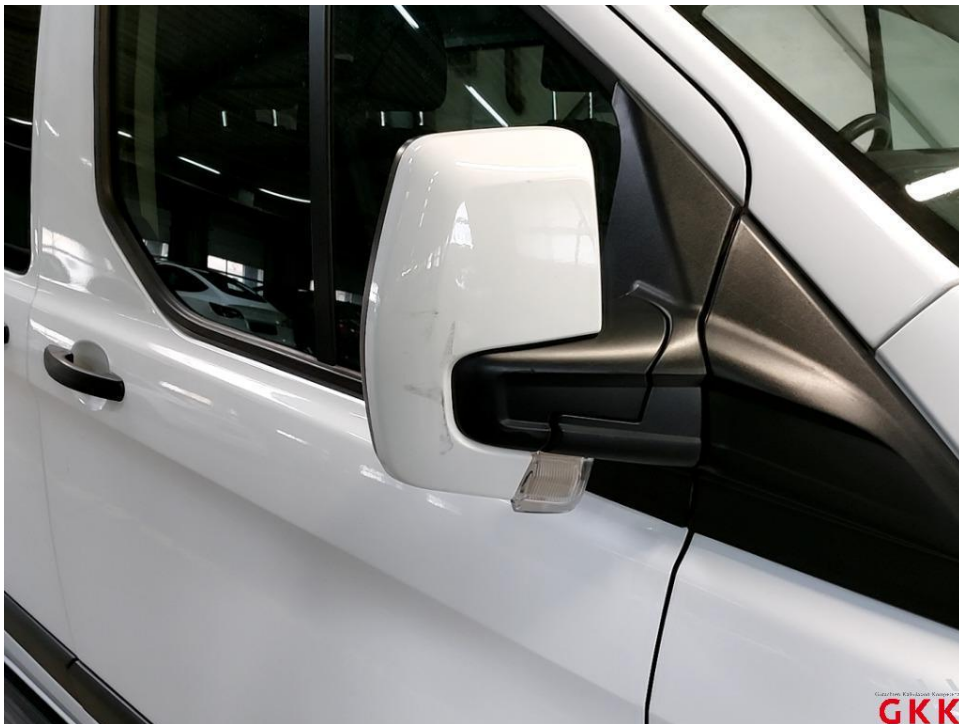
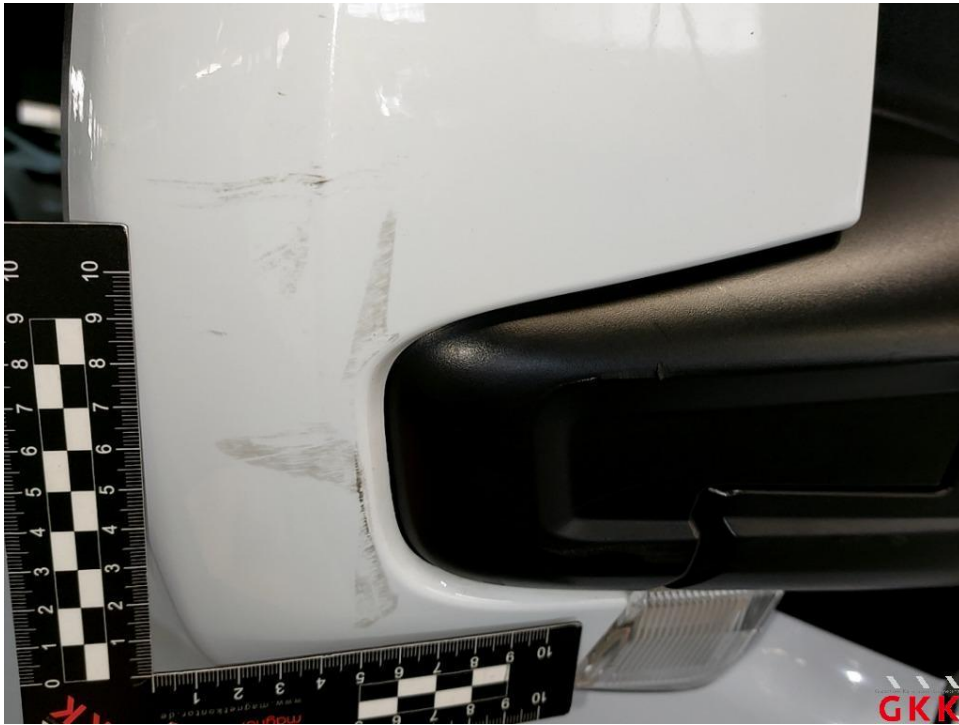
Bild 32 Spiegelgehäuse rechts, Kappe -lackiert-, verkratzt, polieren

Bild 33 Spiegelgehäuse rechts, Kappe -lackiert-, verkratzt, polieren

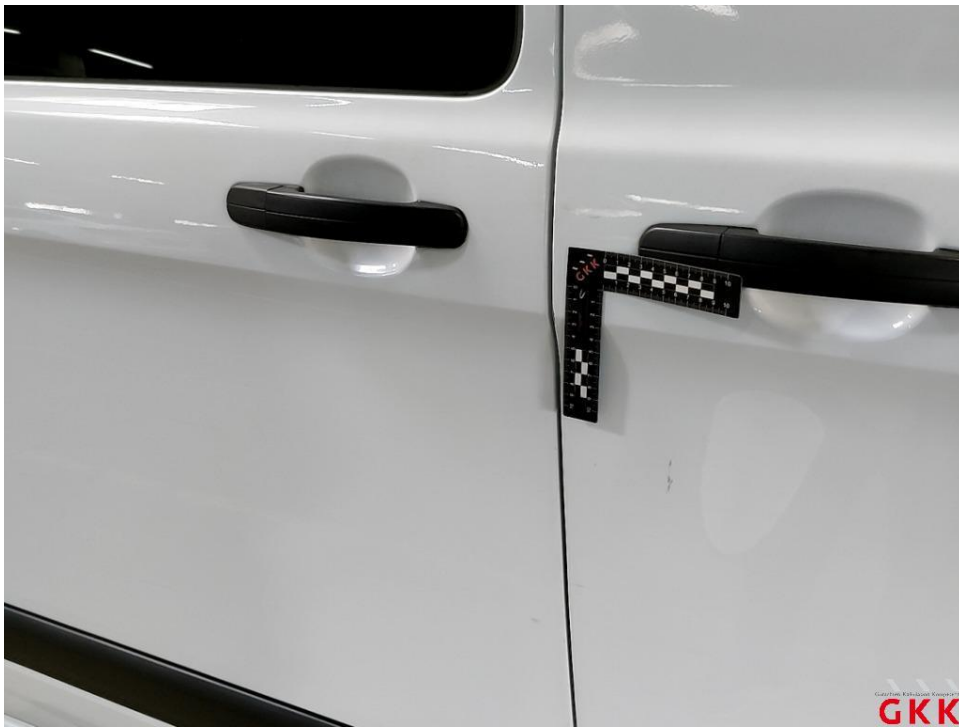
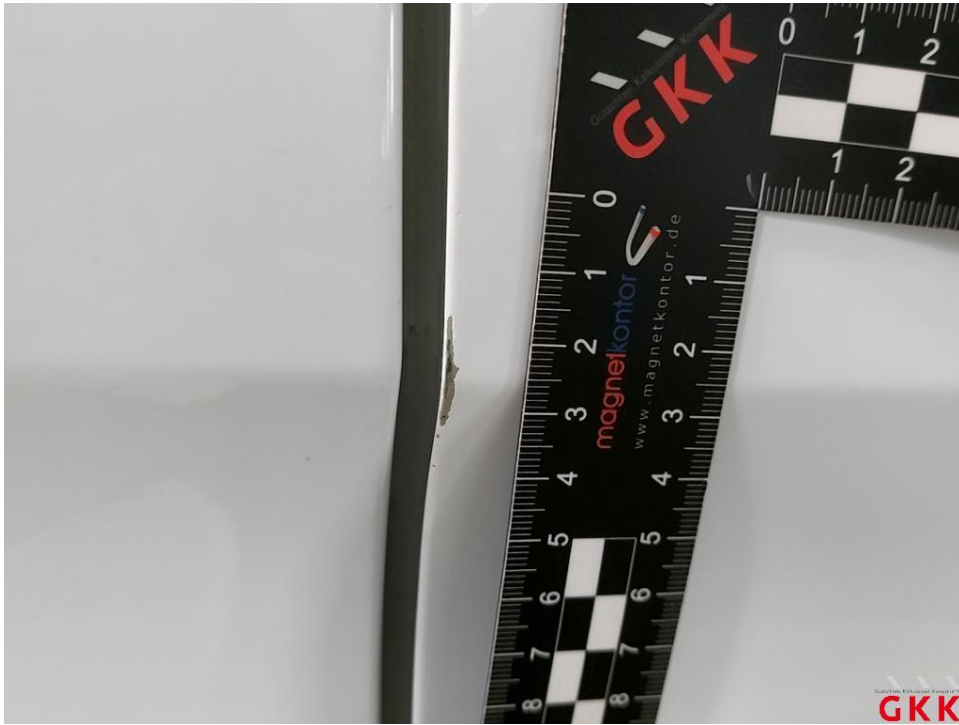
Bild 34 Tür vorne rechts, Kante, verkratzt, auslegen, schleifen, polieren

Bild 35 Tür vorne rechts, Kante, verkratzt, auslegen, schleifen, polieren

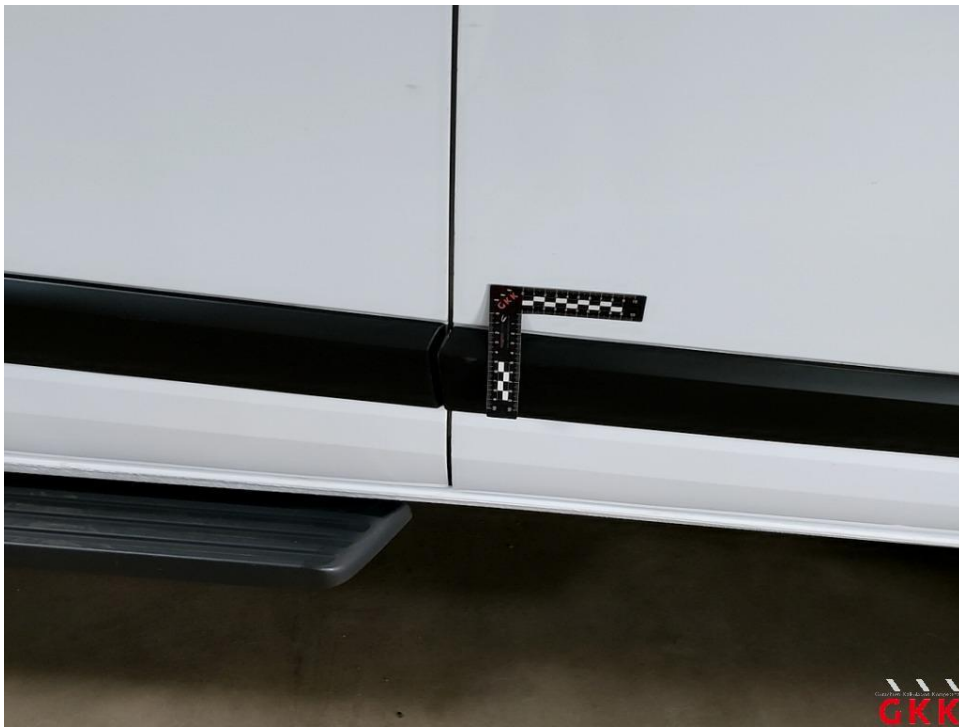
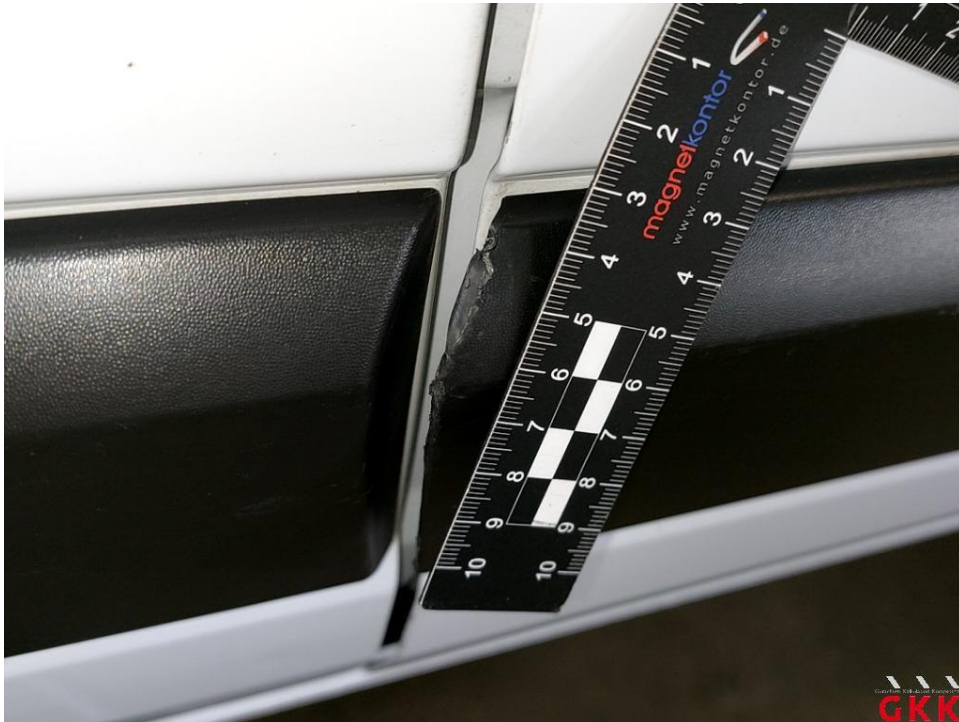
Bild 36 Tür vorne rechts, Leiste -unten-, beschädigt, ersetzen

Bild 37 Tür vorne rechts, Leiste -unten-, beschädigt, ersetzen

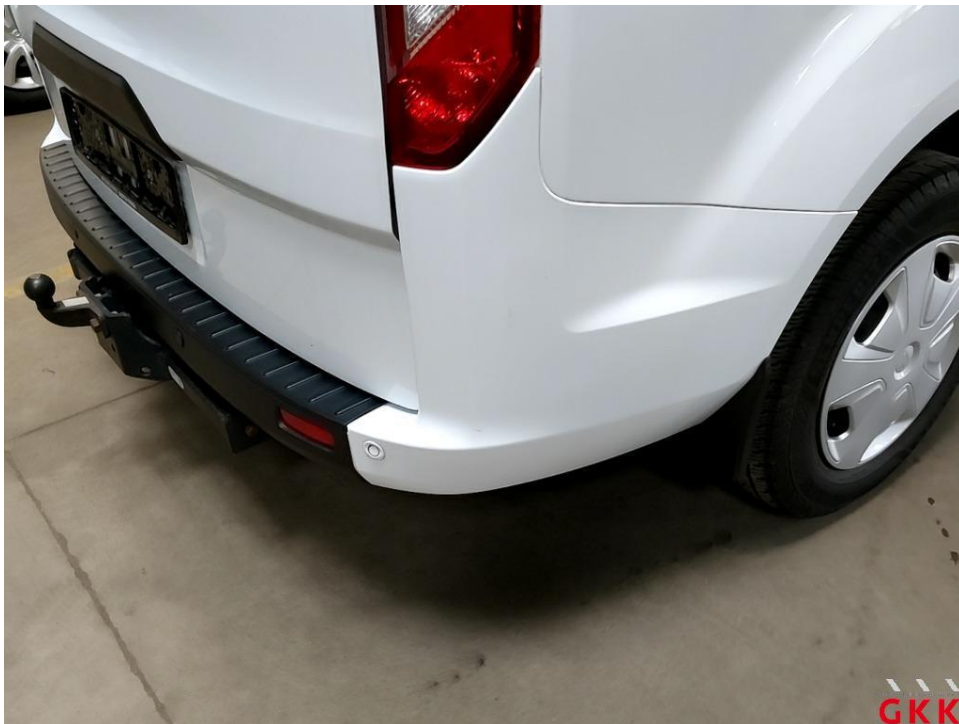
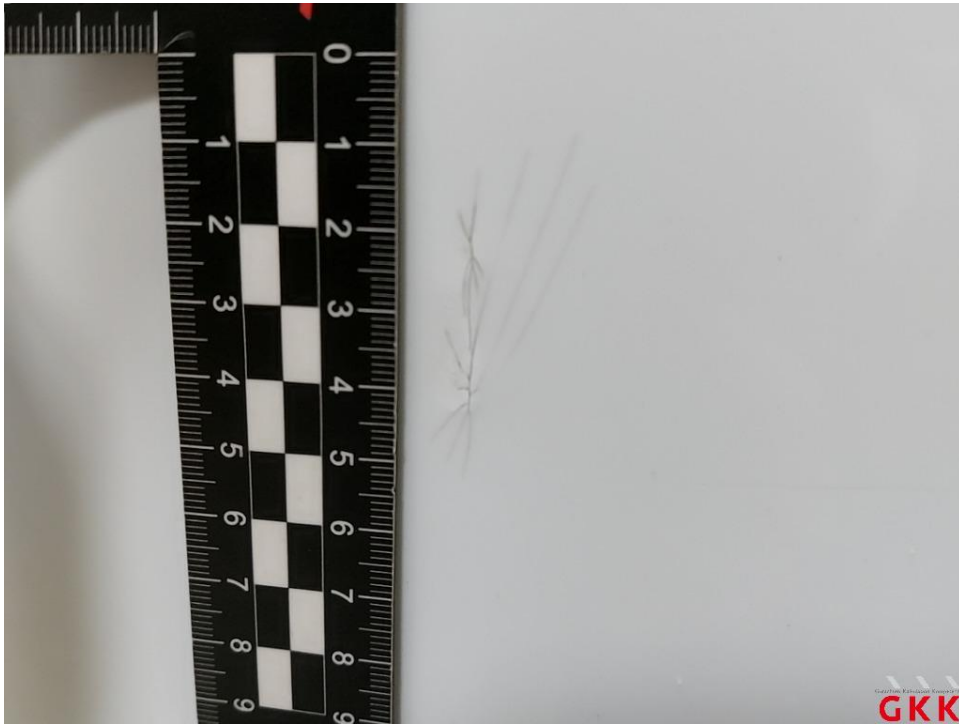
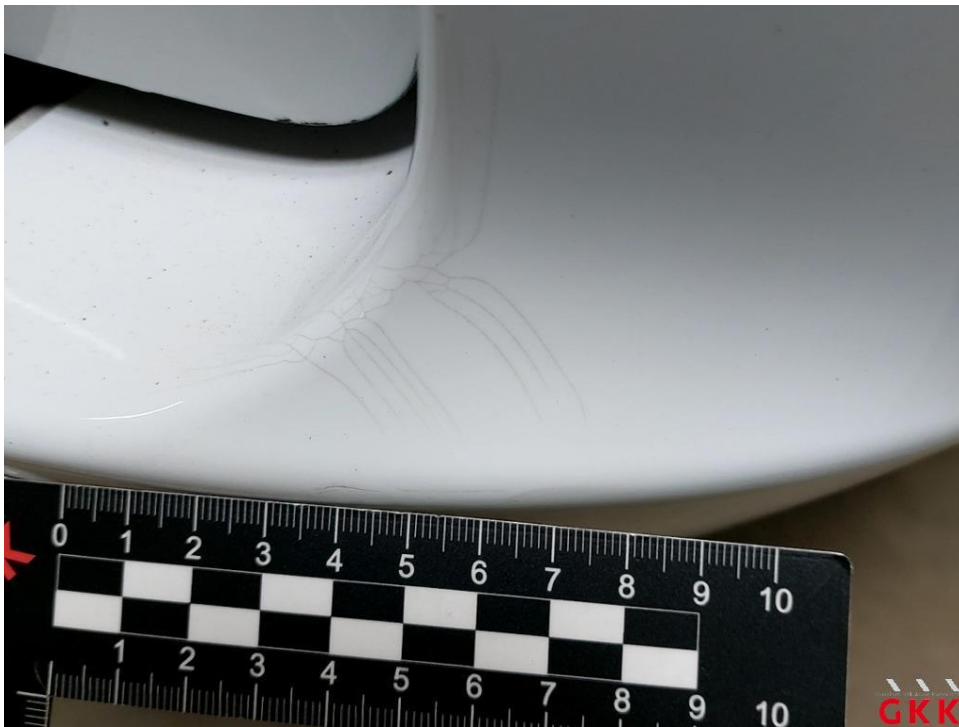
Bild 38 Stoßfänger hinten, Ecke rechts -lackiert-, beschädigt, ersetzen

Bild 39 Stoßfänger hinten, Ecke rechts -lackiert-, beschädigt, ersetzen

Bild 40 Stoßfänger hinten, Ecke rechts -lackiert-, beschädigt, ersetzen
