GKK Gutachten GmbH

Wertgutachten

Ihr Auftrag vom	07.03.2025 durch Raiffeisen-Impuls Fuhrparkmanagement GmbH & Co. KG
Besichtigungsort	36272 Niederaula, Industriestraße 11
Besichtigungsdatum	11.03.2025
Referenznummern	0002034397

Fahrzeugident.-Nr.	WF01XXTTG1KT32648		
Fahrzeugart	Transporter - Kombi	Farbton / Lackart	Frost-Weiß / Uni
Hersteller	Ford	Nächste HU	11/2026
Typ / Verkaufsbez.	Transit/Tourneo Custom Kombi 2.0 TDCI Trend	Laufleistung abgelesen	93.588 km
Erstzulassung	04.10.2019	Emissionsklasse	keine Angabe
Getriebe / Gänge	Manuell / 6	Sitzplätze / Türen	9 / 4
Achsen / angetrieben	2 / 1	Anzahl Besitzer	keine Angabe
Motorart	Reihenmotor / Diesel	Hubraum / Nennleistung	1.997 ccm / 96 KW
Antriebsart	Frontantrieb

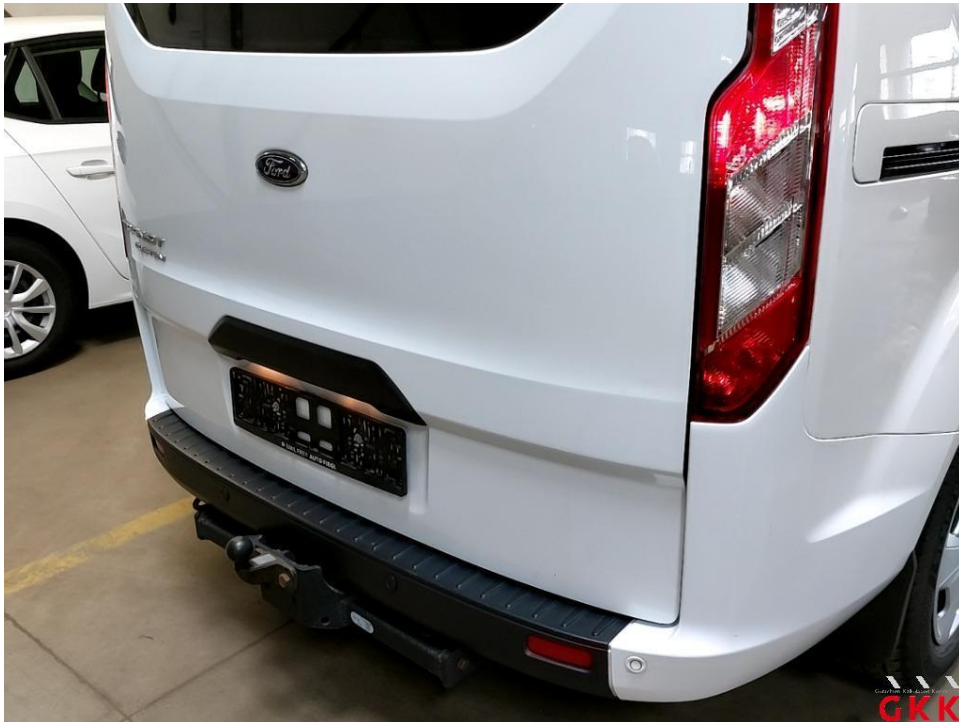
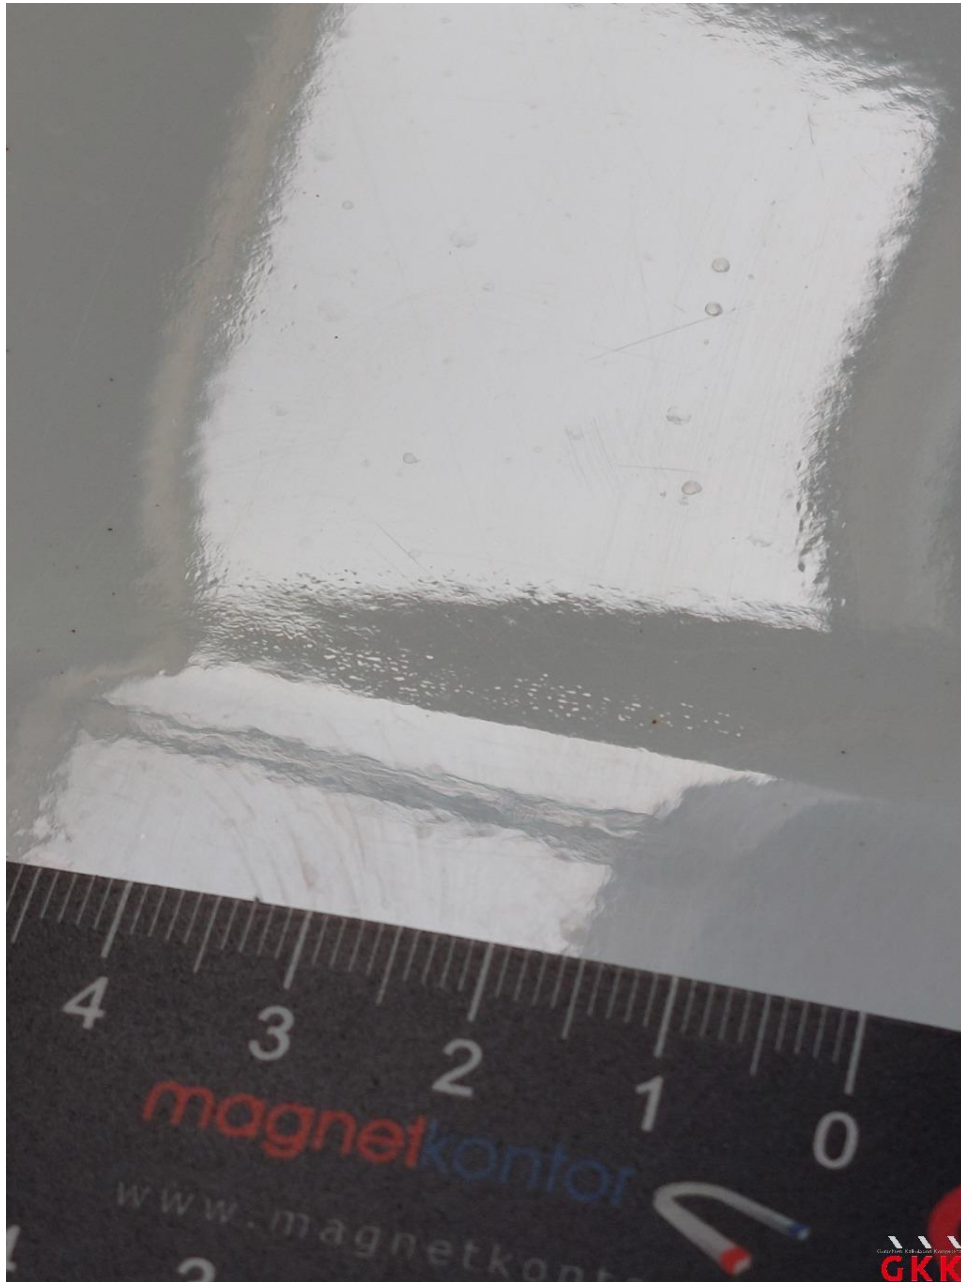
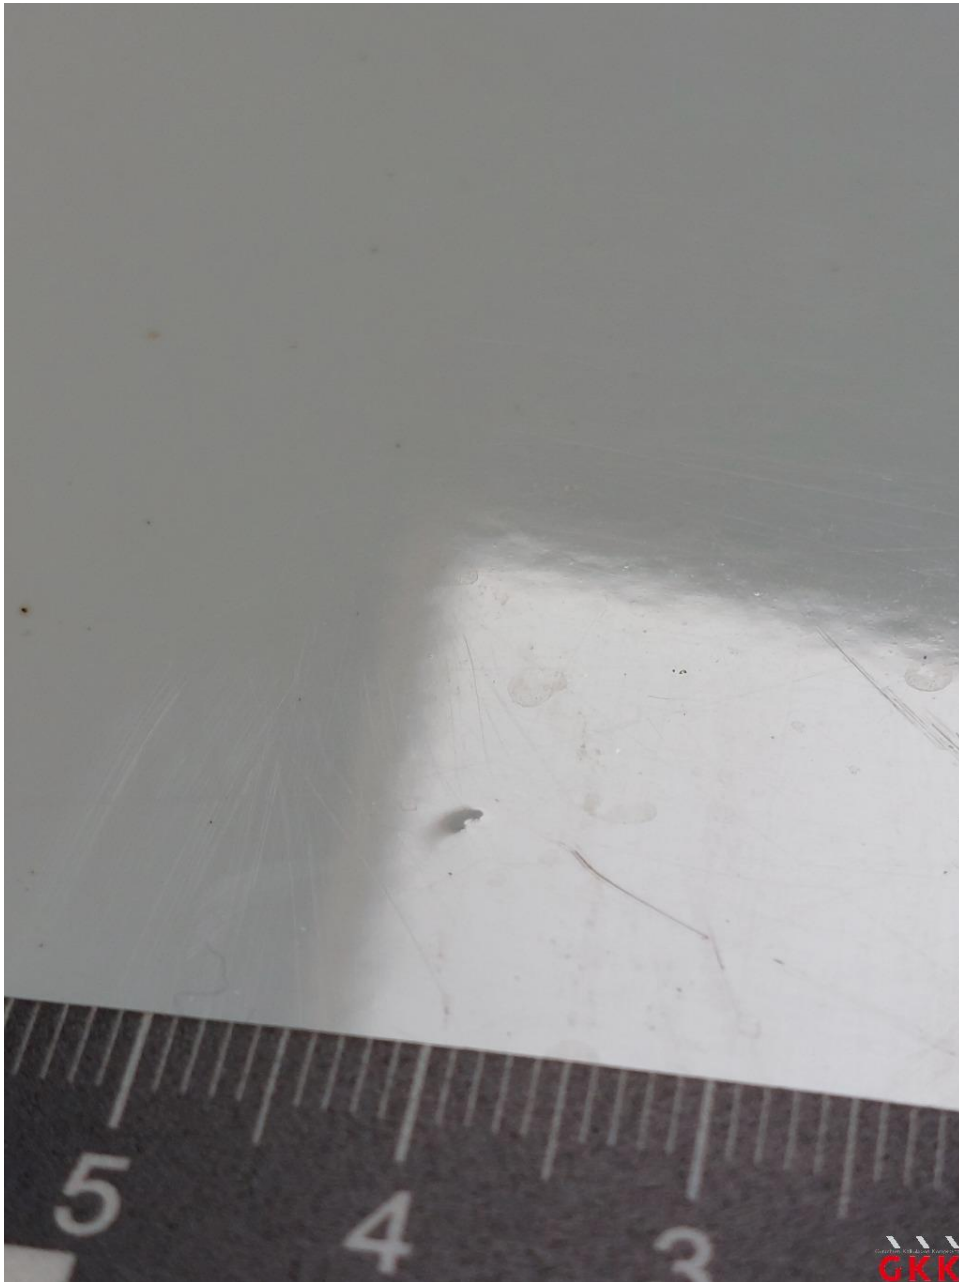
Heckklappe, Reparaturmangel, instand setzen (Bild 41, Bild 42, Bild 43)	1007,56 €	1007,56 €
Heckklappe Innenverkleidung, verkratzt, Smartrepair (Bild 20, Bild 21)	120,00 €	120,00 €
Interieur (Angaben ohne MwSt.)	Reparaturkosten	MW
Sitz hinten rechts Verkleidung, beschädigt, ersetzen (Bild 25, Bild 26, Bild 27)	96,08 €	48,04 €
Technik (Angaben ohne MwSt.)	Reparaturkosten	MW
Lenkrad Bedienelement, beschädigt, ersetzen (Bild 14, Bild 15, Bild 16)	150,45 €	75,23 €
Sonstiges (Angaben ohne MwSt.)	Reparaturkosten	MW
Fahrzeug außen, Lackierung verwittert / matt, aufbereiten (Bild 22, Bild 23, Bild 24)	398,80 €	398,80 €
Fahrzeug innen, verkratzt und verschmutzt, aufbereiten (Bild 29, Bild 30, Bild 31)	159,52 €	159,52 €
Ohne Zuordnung (Angaben ohne MwSt.)	Reparaturkosten	MW
Trittbrett rechts, verkratzt, ersetzen (Bild 18, Bild 19)	632,75 €	316,38 €

Bild 41 Heckklappe, Reparaturmangel, instand setzen

Bild 42 Heckklappe, Reparaturmangel, instand setzen

Bild 43 Heckklappe, Reparaturmangel, instand setzen

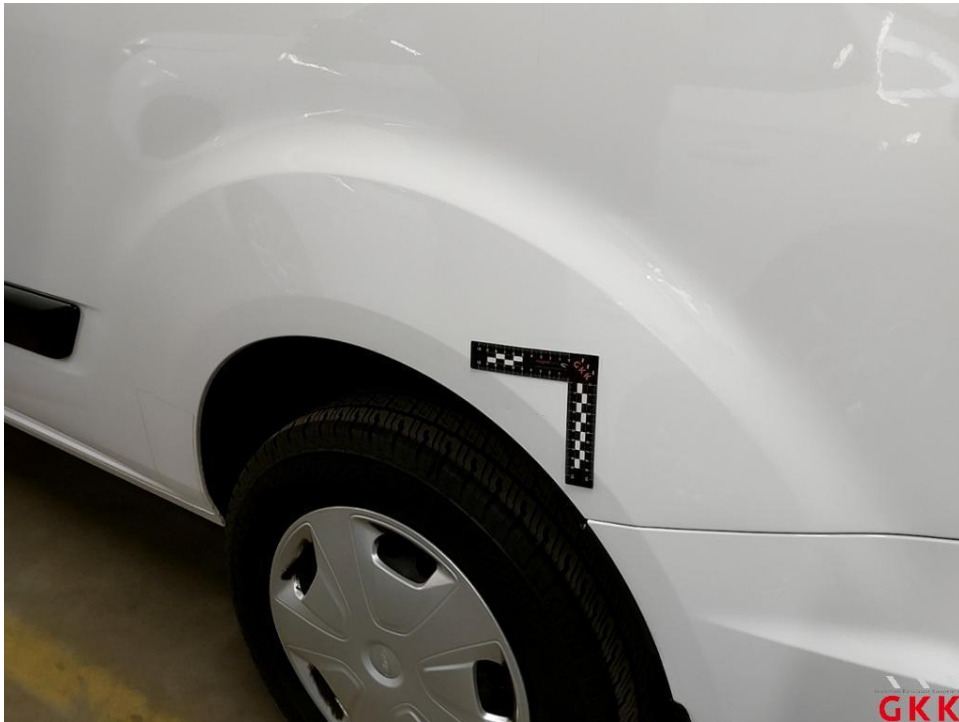
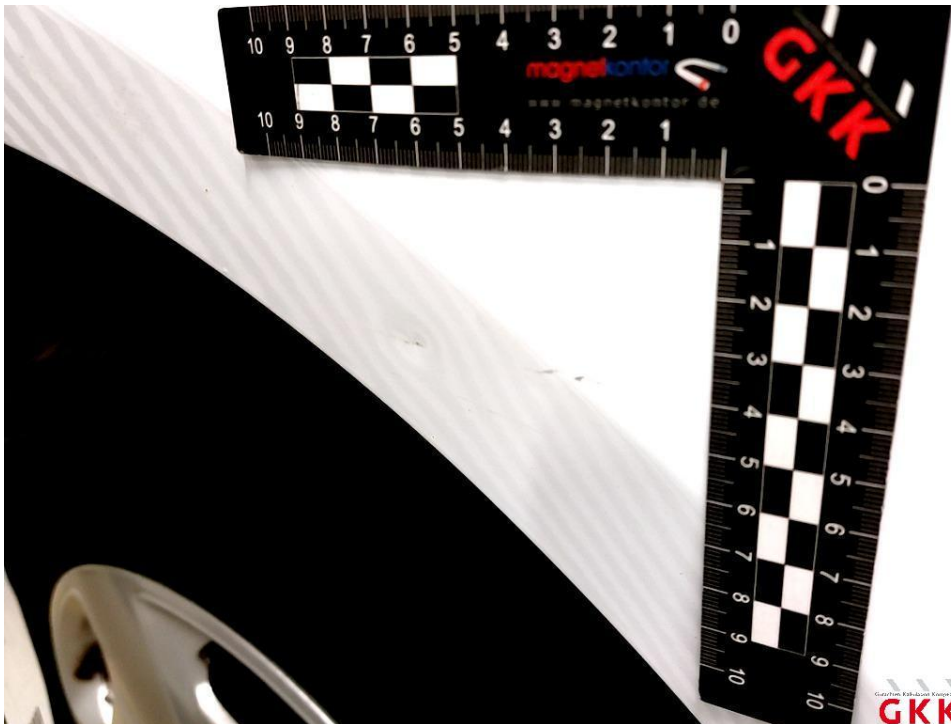
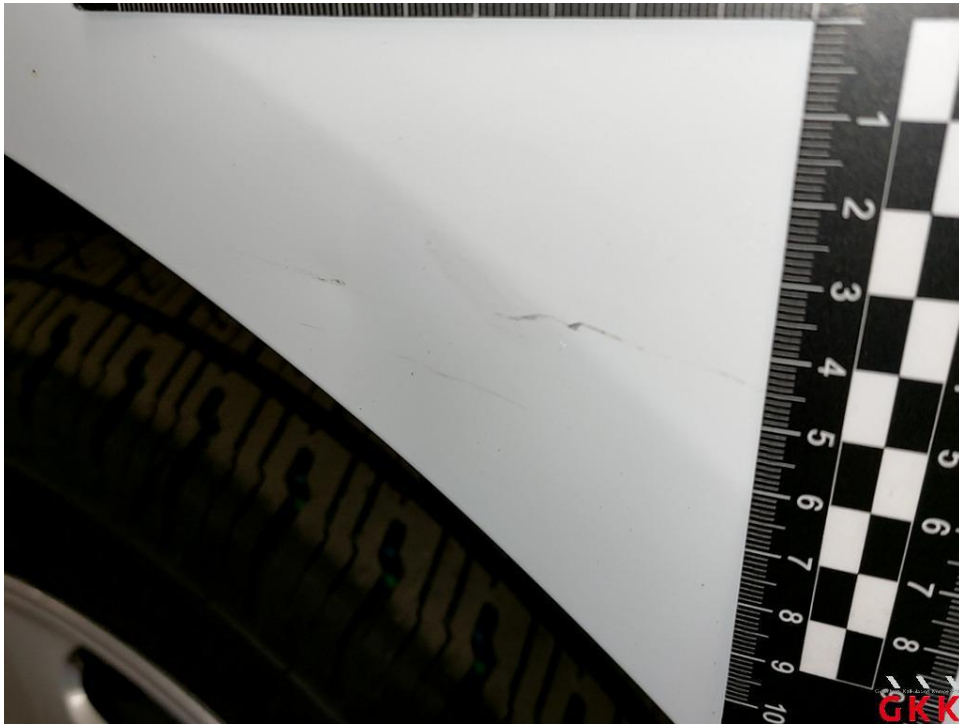
Wertbeeinflussende Faktoren		
Seite links (Angaben ohne MwSt.)	Reparaturkosten	MW
Tür vorne links Fangband / Feststeller, untypische Geräusche, ersetzen	143,80 €	71,90 €
Tür vorne links Dichtung -Einstieg-, fehlt, ersetzen (Bild 28)	171,87 €	171,87 €
Seitenwand links, beschädigt, instand setzen - lackieren (Bild 44, Bild 45, Bild 46)	1386,16 €	772,84 €
Seite rechts (Angaben ohne MwSt.)	Reparaturkosten	MW
Tür vorne rechts Leiste -unten-, beschädigt, ersetzen (Bild 36, Bild 37)	105,66 €	52,83 €
Tür vorne rechts Kante, verkratzt, auslegen, schleifen, polieren (Bild 34, Bild 35)	35,00 €	35,00 €
Spiegelgehäuse rechts Kappe -lackiert-, verkratzt, polieren (Bild 32, Bild 33)	25,00 €	25,00 €
Schiebetür rechts Dichtung -Einstieg-, beschädigt, ersetzen (Bild 17)	161,16 €	80,58 €
Heck (Angaben ohne MwSt.)	Reparaturkosten	MW
Stoßfänger hinten Ecke rechts -lackiert-, beschädigt, ersetzen (Bild 38, Bild 39, Bild 40)	748,90 €	374,45 €

Bild 44 Seitenwand links, beschädigt, instand setzen - lackieren

Bild 45 Seitenwand links, beschädigt, instand setzen - lackieren

Bild 46 Seitenwand links, beschädigt, instand setzen - lackieren
