Wertgutachten

Ihr Auftrag vom	06.03.2025 durch Raiffeisen-Impuls Fuhrparkmanagement GmbH & Co. KG
Besichtigungsort	36272 Niederaula, Industriestraße 11
Besichtigungsdatum	10.03.2025
Referenznummern	0002055856

Fahrzeugident.-Nr.	WF0PXXGCHPLE22754		
Fahrzeugart	PKW - Kombi	Farbton / Lackart	Magnetic-Grau / Metallic
Hersteller	Ford	Nächste HU	03/2026
Typ / Verkaufsbez.	Focus Turnier 1.5 Titanium	Laufleistung abgelesen	57.592 km
Erstzulassung	28.01.2021	Emissionsklasse	keine Angabe
Getriebe / Gänge	Automatik / 8	Sitzplätze / Türen	5 / 5
Achsen / angetrieben	2 / 1	Anzahl Besitzer	keine Angabe
Motorart	Reihenmotor / Benzin	Hubraum / Nennleistung	1.496 ccm / 110 KW
Antriebsart	Frontantrieb

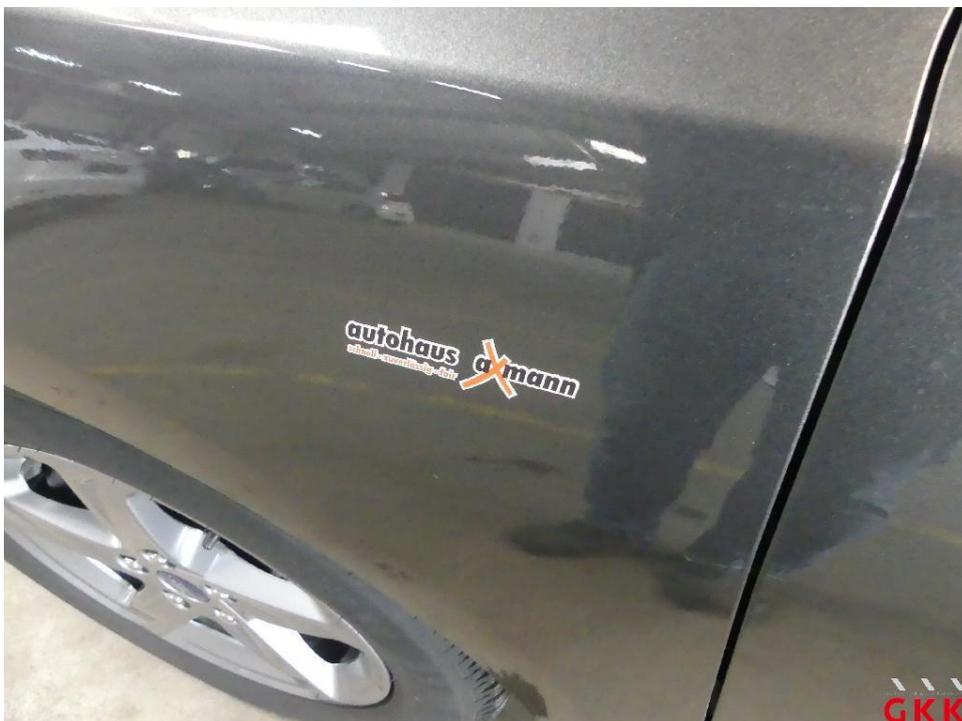
Bild 14 Kotflügel vorne rechts, beklebt, entkleben

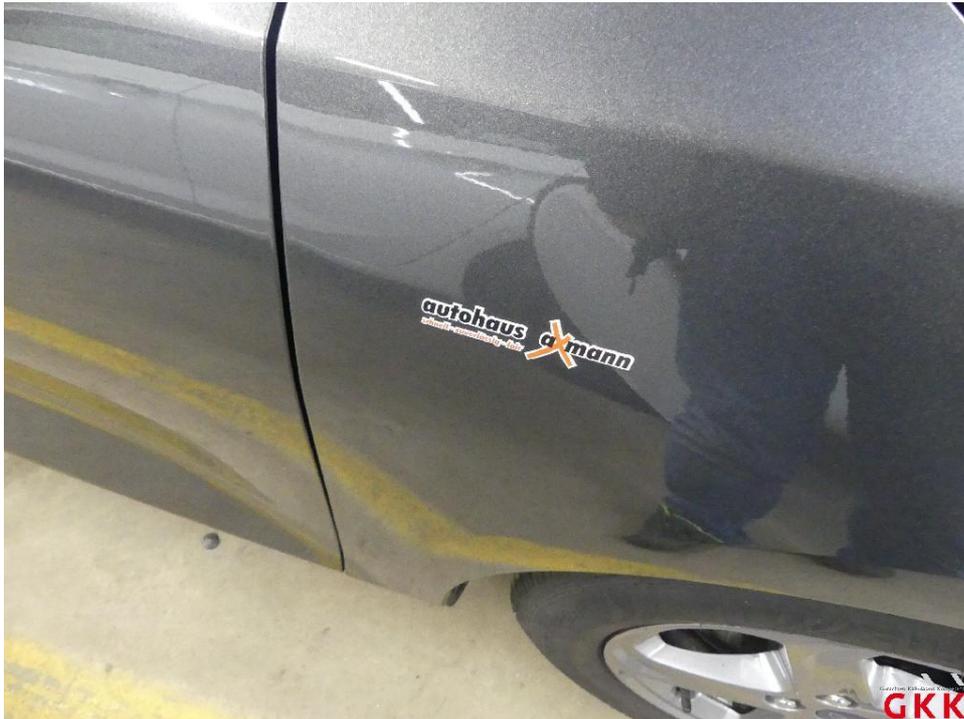
Wertbeeinflussende Faktoren		
Front (Angaben ohne MwSt.)	Reparaturkosten	MW
Motorhaube, verkratzt, lackieren (Bild 19, Bild 20, Bild 21)	909,04 €	545,42 €
Seite links (Angaben ohne MwSt.)	Reparaturkosten	MW
Kotflügel vorne links, beklebt, entkleben (Bild 15)	20,00 €	20,00 €
Tür vorne links Kante, verkratzt, Gebrauchsspur	0,00 €	0,00 €
Seite rechts (Angaben ohne MwSt.)	Reparaturkosten	MW
Tür hinten rechts, verkratzt, Smartrepair (Bild 16, Bild 17, Bild 18)	80,00 €	80,00 €
Tür vorne rechts, verkratzt, Gebrauchsspur	0,00 €	0,00 €
Kotflügel vorne rechts, beklebt, entkleben (Bild 14)	20,00 €	20,00 €
Reifen, Felgen, Radkappen (Angaben ohne MwSt.)	Reparaturkosten	MW
Satz Sommerreifen, fehlt, ersetzen	670,79 €	670,79 €
Ohne Zuordnung (Angaben ohne MwSt.)	Reparaturkosten	MW
Fahrzeug Front, Steinschlag, Gebrauchsspur	0,00 €	0,00 €

Bild 15 Kotflügel vorne links, beklebt, entkleben

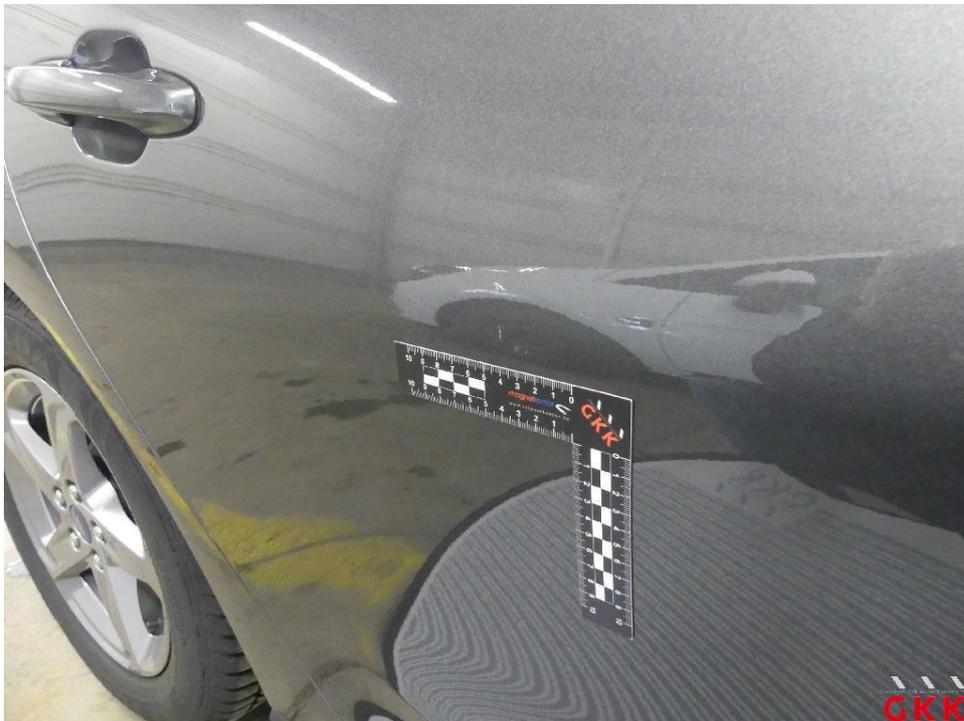
Bild 16 Tür hinten rechts, verkratzt, Smartrepair

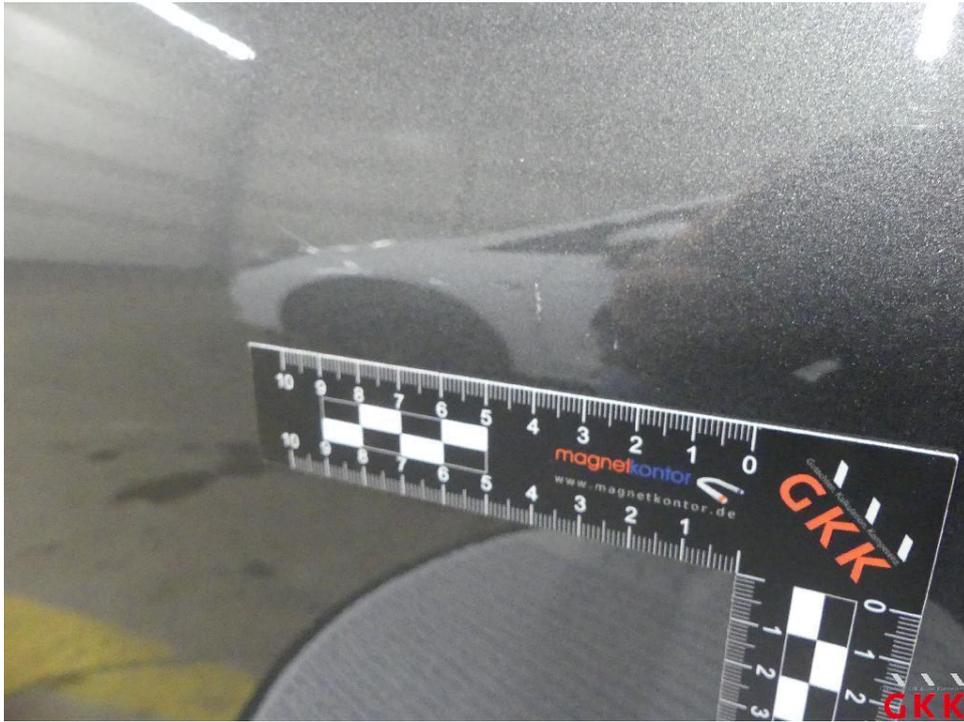
Bild 17 Tür hinten rechts, verkratzt, Smartrepair

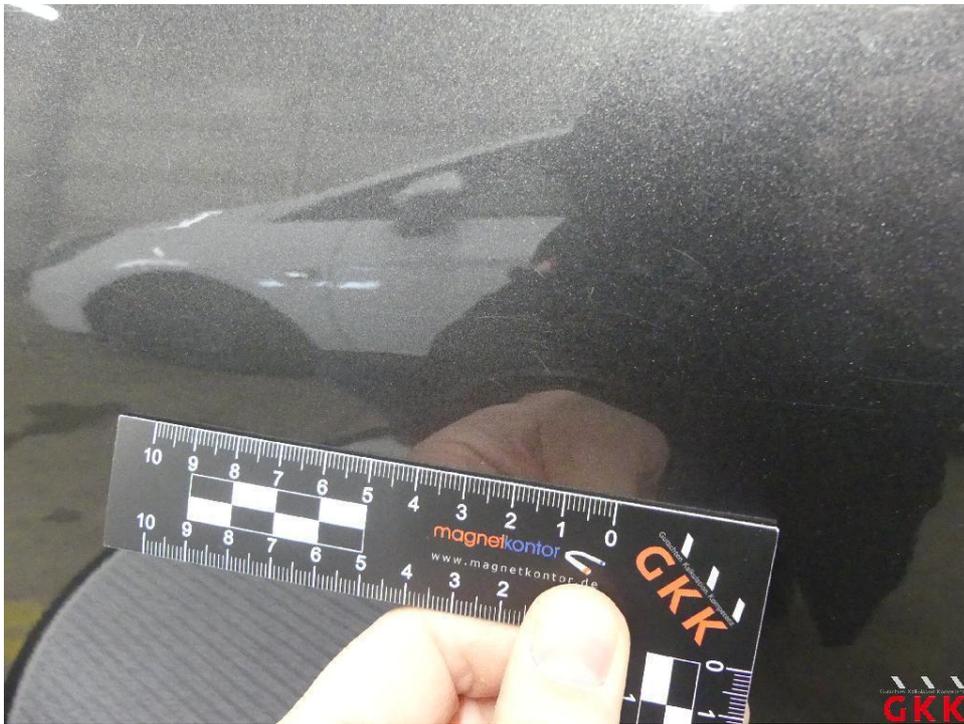
Bild 18 Tür hinten rechts, verkratzt, Smartrepair

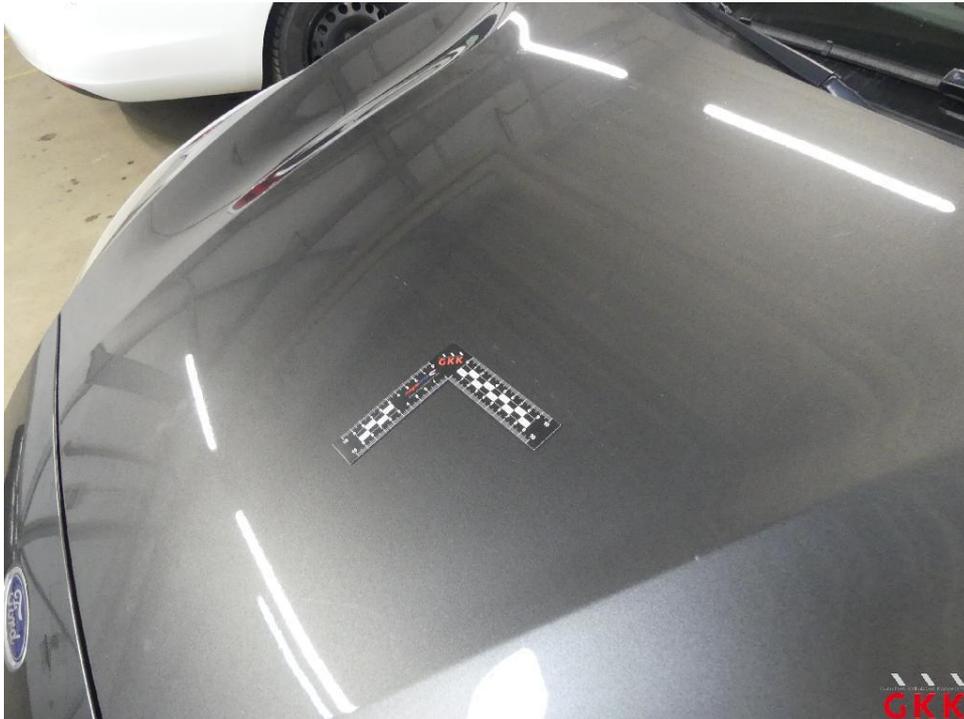
Bild 19 Motorhaube, verkratzt, lackieren

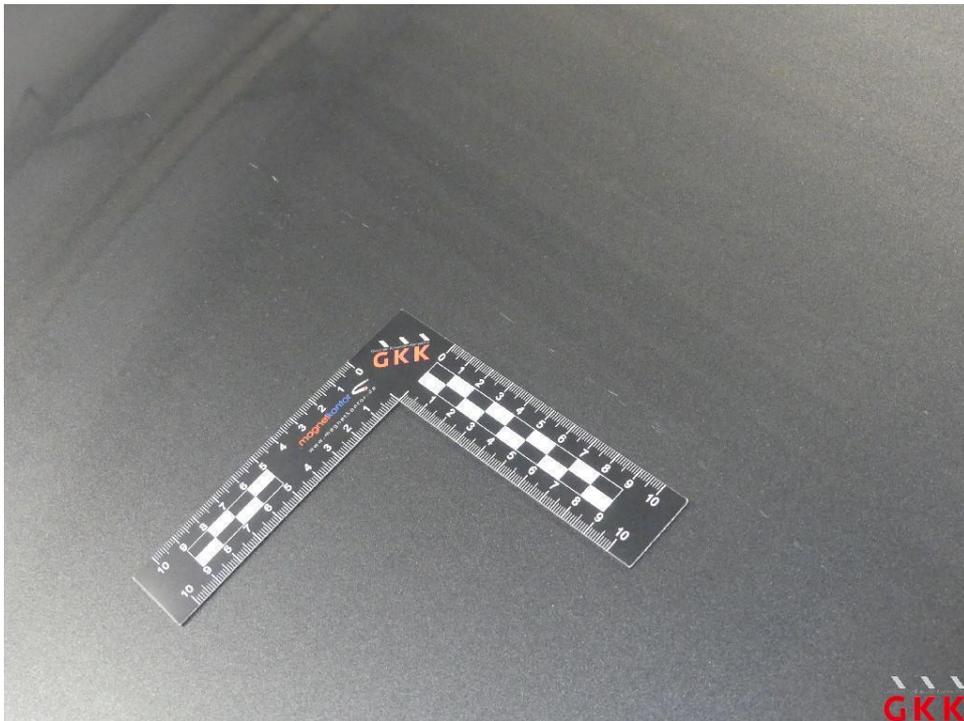
Bild 20 Motorhaube, verkratzt, lackieren

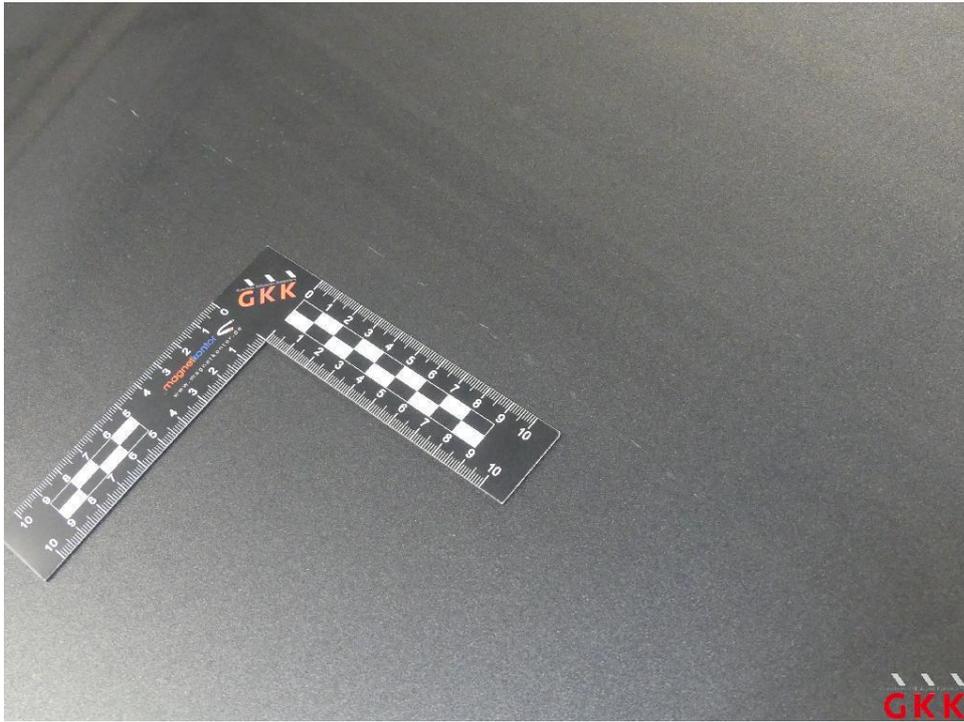
Bild 21 Motorhaube, verkratzt, lackieren
