## Wertgutachten

| <b>Fahrzeugident.-Nr.</b> | <b>TMBJG7NX7LY031606</b> | | |
| <b>Hersteller</b> | Skoda | <b>Nächste HU</b> | 11/2025 |
| <b>Typ / Verkaufsbez.</b> | Octavia 2.0 TDI First Edition | <b>Laufleistung abgelesen</b> | 141.575 km |

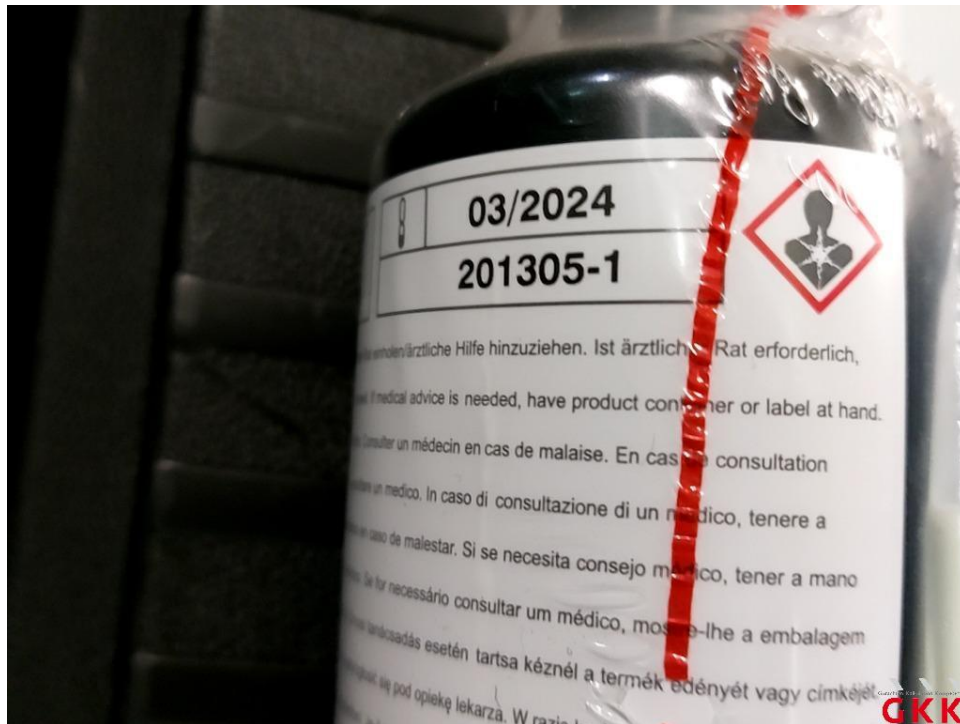
| Wertbeeinflussende Faktoren | | |
|---|---|---|
| Reifenreparaturset Füllflasche, MHD überschritten, ersetzen (Bild 15) | 53,00 € | 53,00 € |

Bild 15 Reifenreparaturset, Füllflasche, MHD überschritten, ersetzen

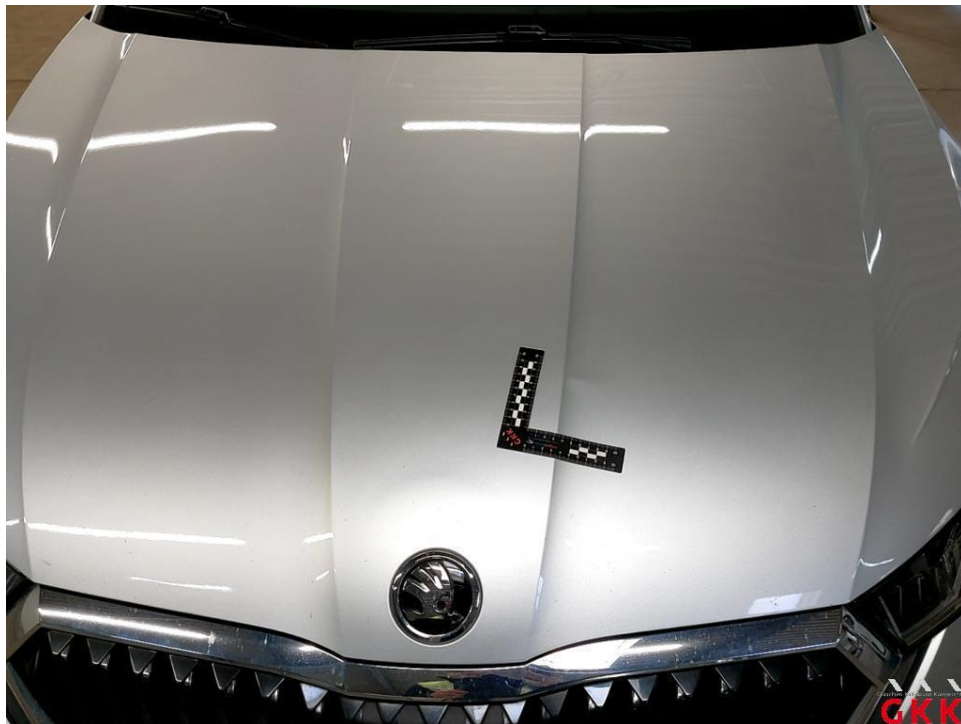
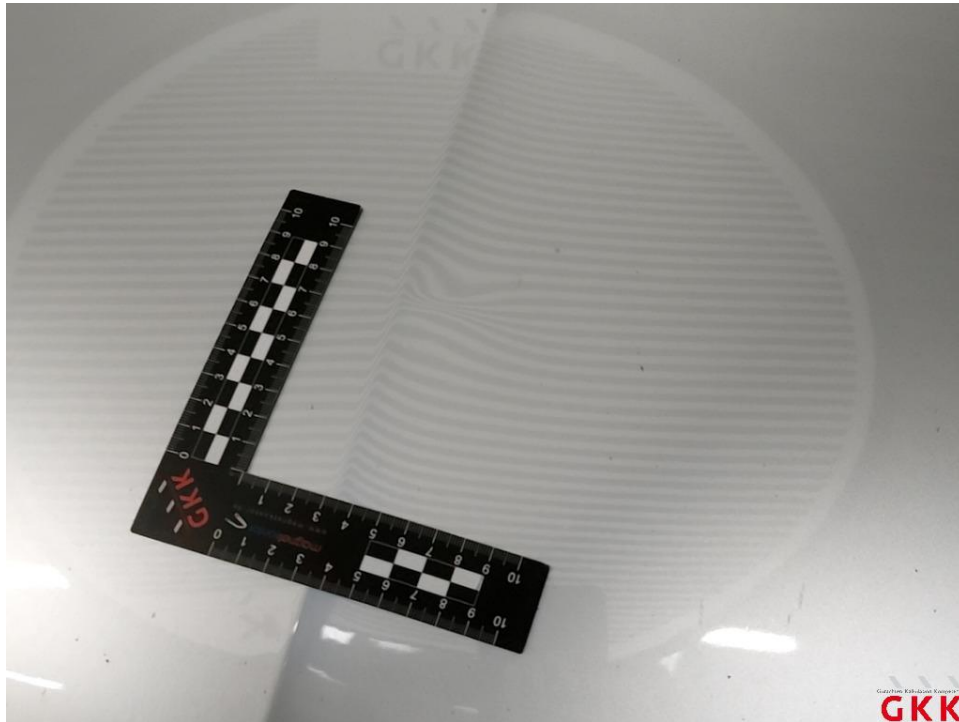
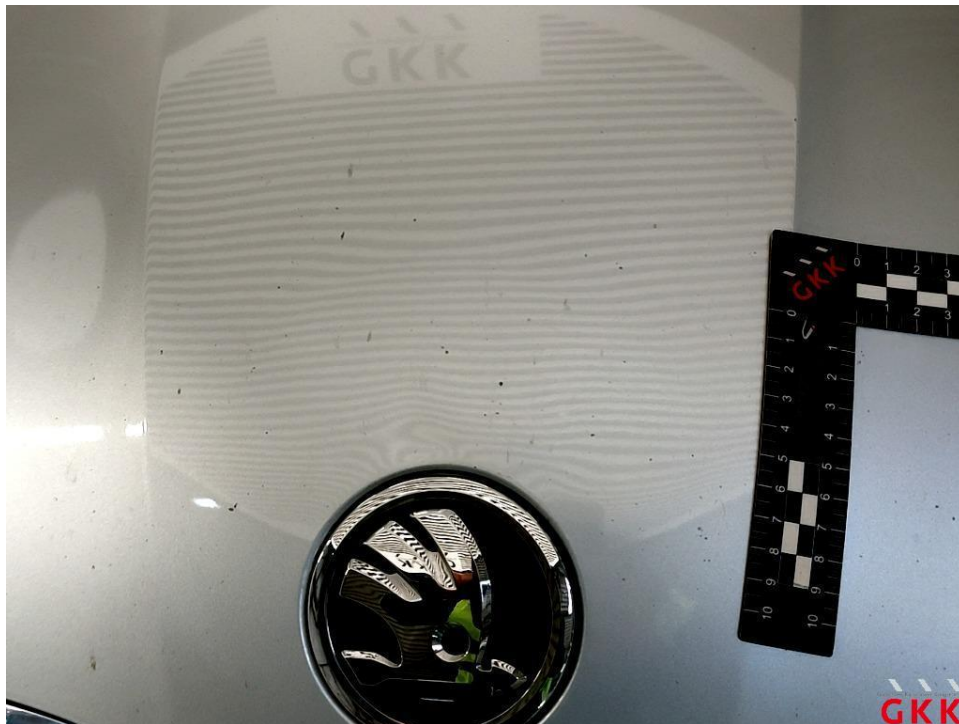
| Wertbeeinflussende Faktoren | | |
|---|---|---|
| Motorhaube, beschädigt, instand setzen - lackieren (Bild 16, Bild 17, Bild 18) | 1253,60 € | 739,59 € |

Bild 16 Motorhaube, beschädigt, instand setzen - lackieren

Bild 17 Motorhaube, beschädigt, instand setzen - lackieren

Bild 18 Motorhaube, beschädigt, instand setzen - lackieren

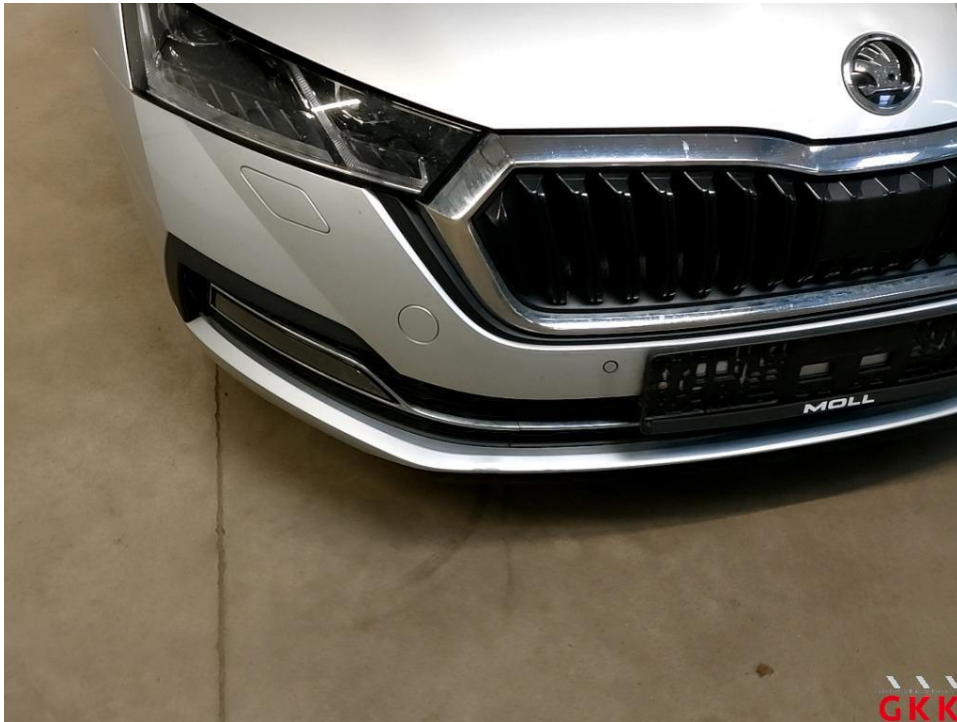
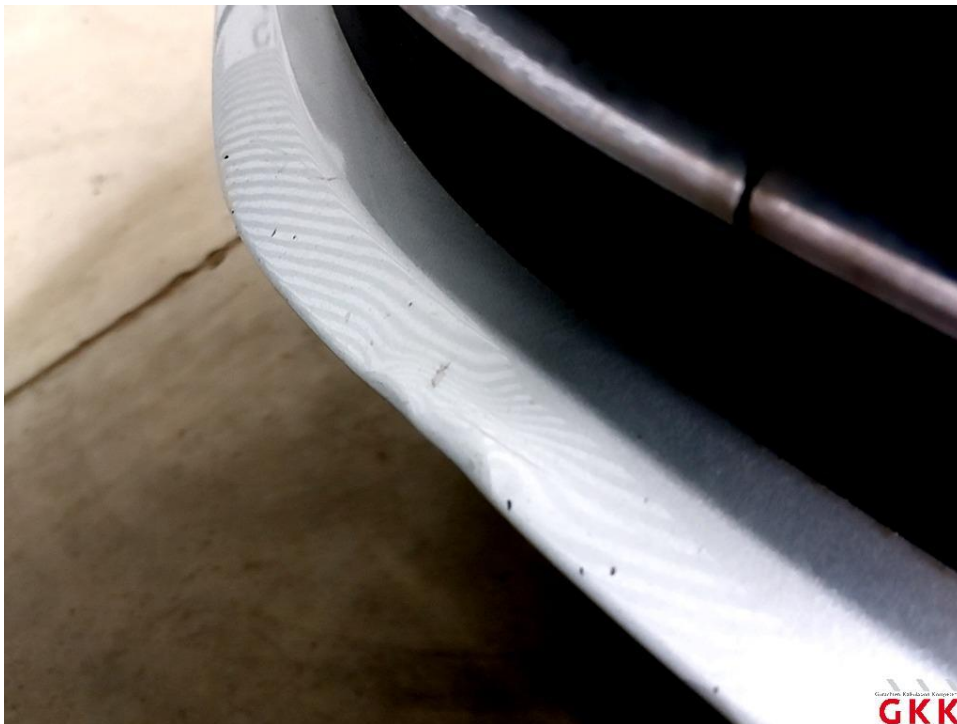
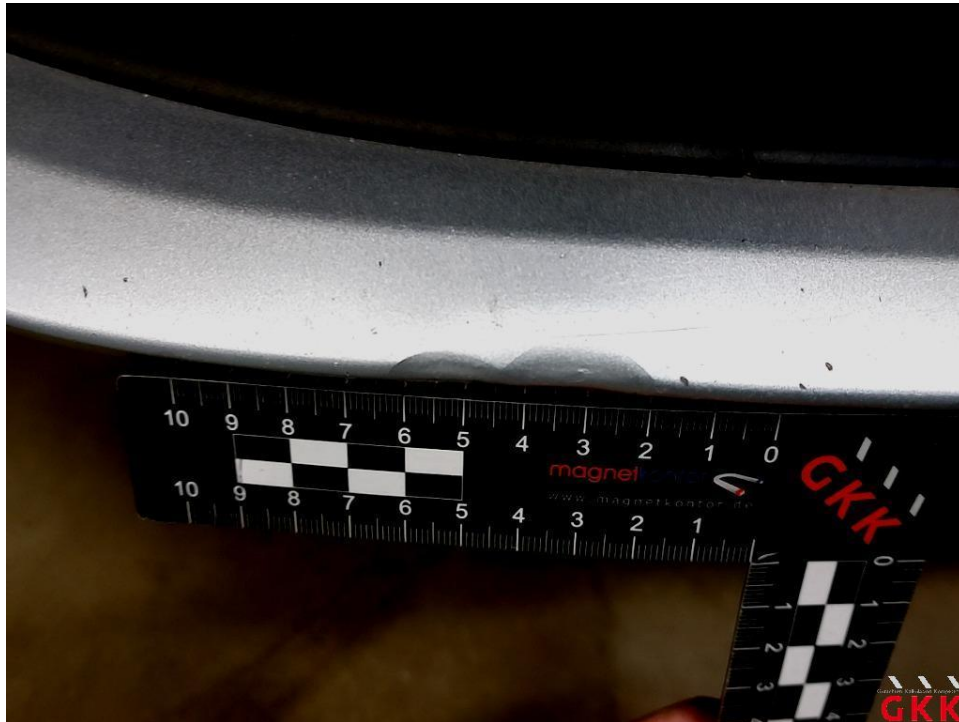
| Wertbeeinflussende Faktoren | | |
|---|---|---|
| Stoßfänger vorne Verkleidung -lackiert-, beschädigt, ersetzen (Bild 19, Bild 20, Bild 21) | 1642,25 € | 739,01 € |

Bild 19 Stoßfänger vorne, Verkleidung -lackiert-, beschädigt, ersetzen

Bild 20 Stoßfänger vorne, Verkleidung -lackiert-, beschädigt, ersetzen

Bild 21 Stoßfänger vorne, Verkleidung -lackiert-, beschädigt, ersetzen

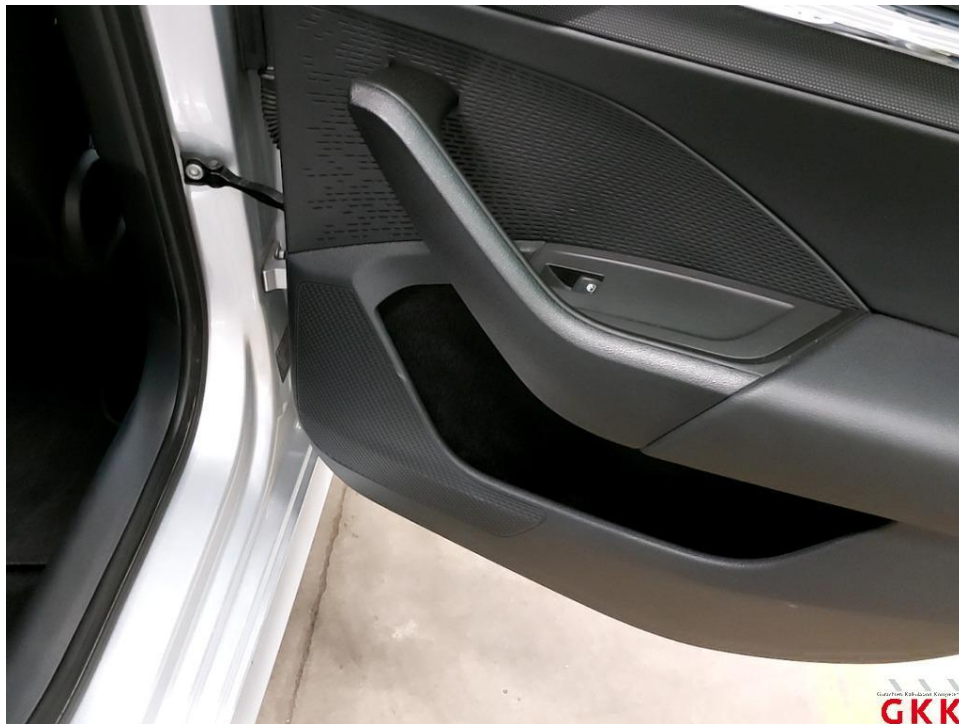
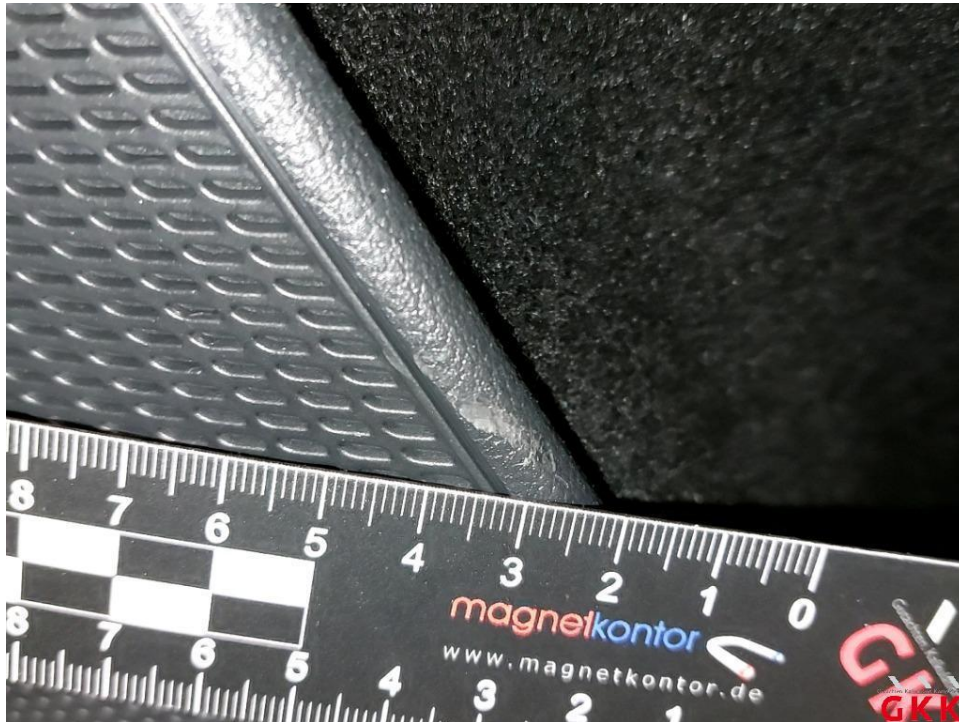
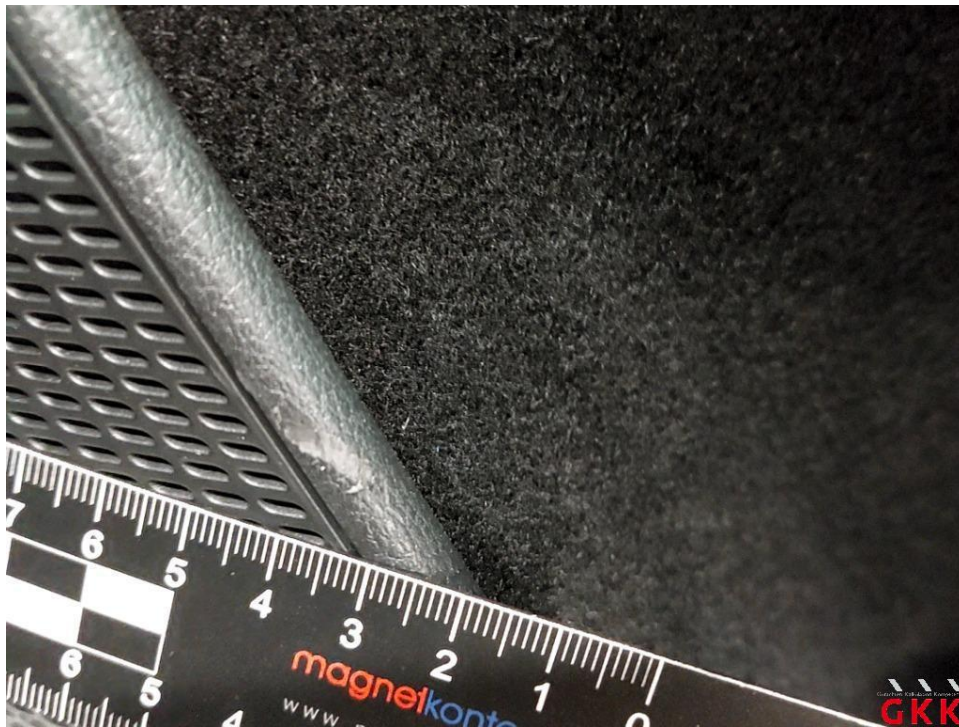
| Wertbeeinflussende Faktoren | | |
|---|---|---|
| Tür hinten rechts Innenverkleidung -Standard-, Druckstellen, Smartrepair (Bild 22, Bild 23, Bild 24) | 60,00 € | 60,00 € |

Bild 22 Tür hinten rechts, Innenverkleidung -Standard-, Druckstellen, Smartrepair

Bild 23 Tür hinten rechts, Innenverkleidung -Standard-, Druckstellen, Smartrepair

Bild 24 Tür hinten rechts, Innenverkleidung -Standard-, Druckstellen, Smartrepair

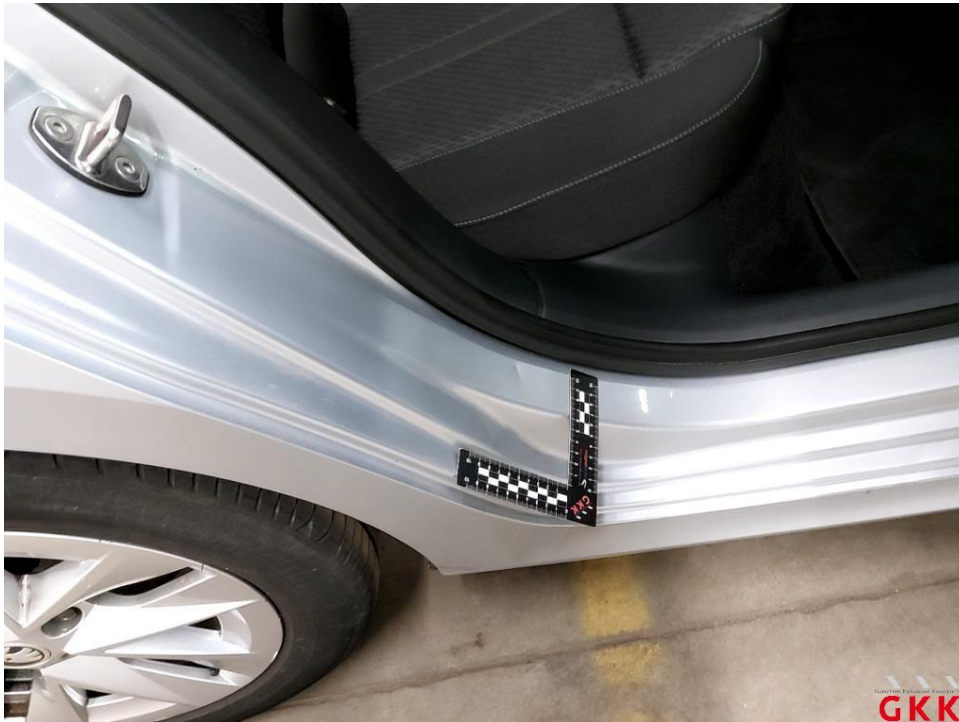
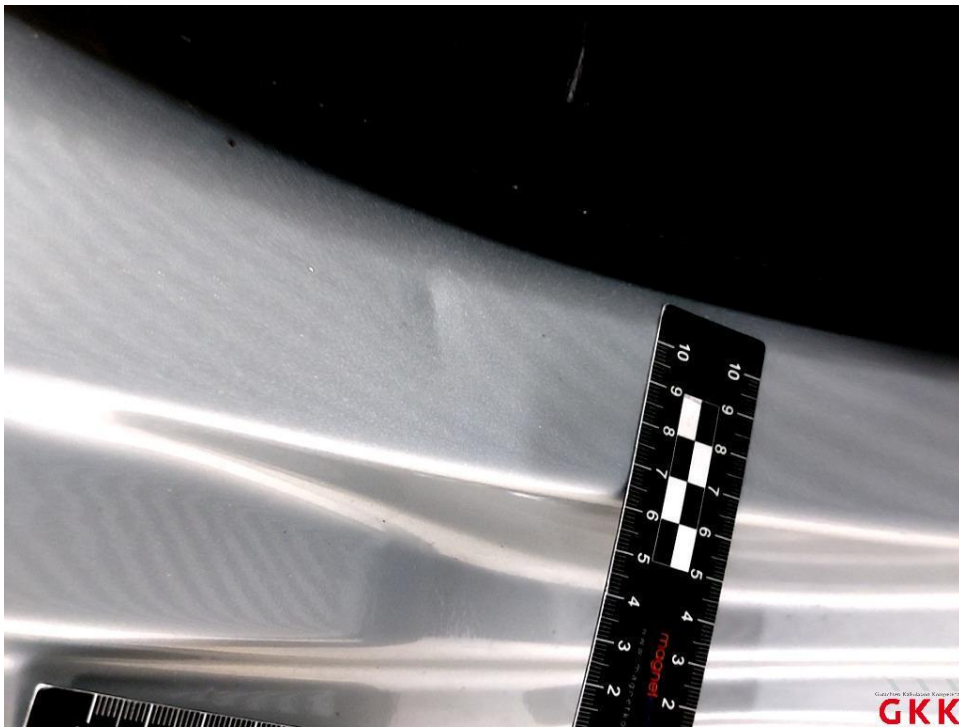
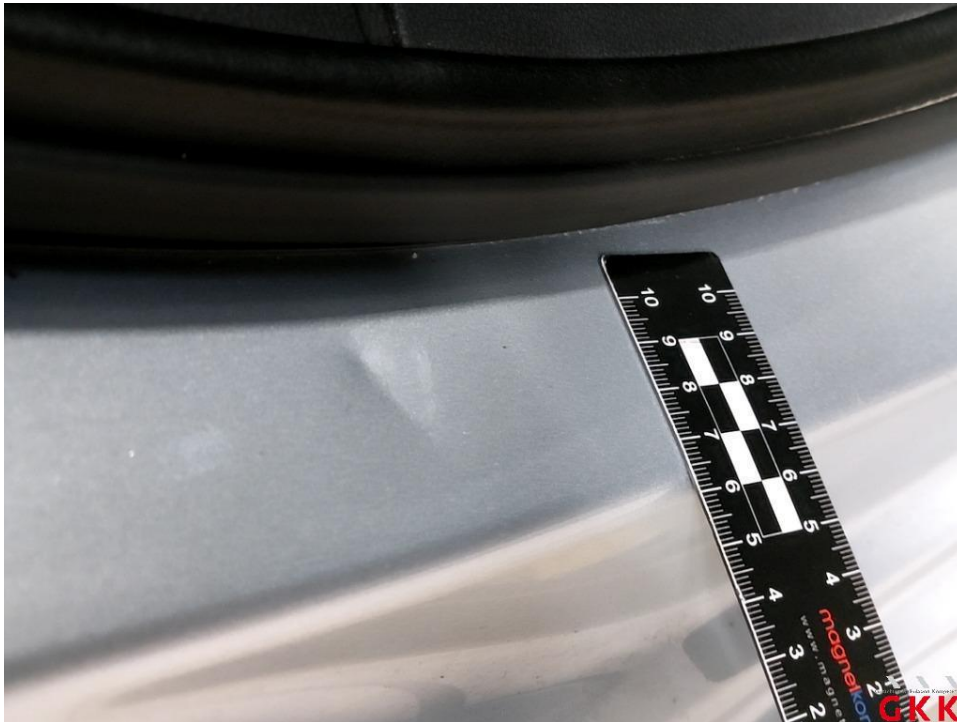
| Wertbeeinflussende Faktoren | | |
|---|---|---|
| Tür hinten rechts Einstieg, beschädigt, Smartrepair (Bild 25, Bild 26, Bild 27) | 80,00 € | 80,00 € |

Bild 25 Tür hinten rechts, Einstieg, beschädigt, Smartrepair

Bild 26 Tür hinten rechts, Einstieg, beschädigt, Smartrepair

Bild 27 Tür hinten rechts, Einstieg, beschädigt, Smartrepair

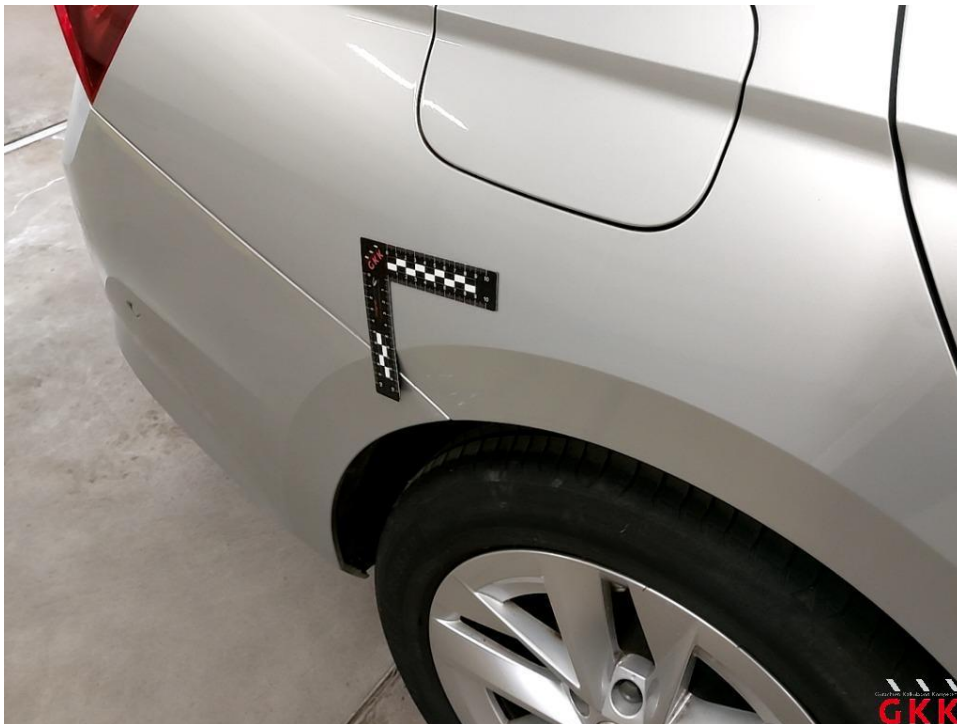
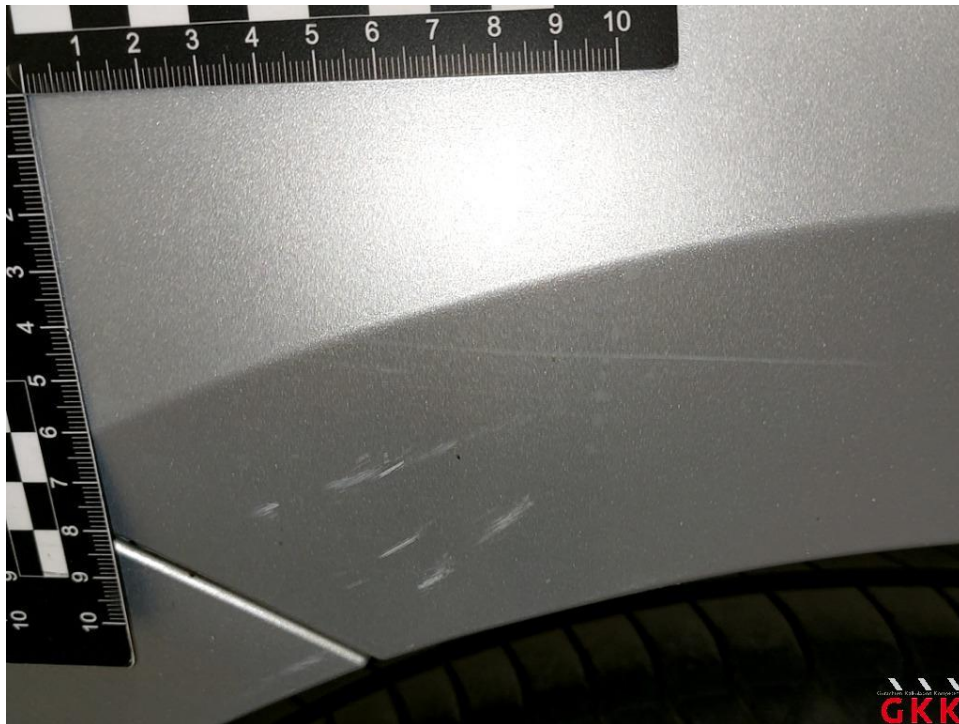
| Wertbeeinflussende Faktoren | | |
|---|---|---|
| Seitenwand rechts, verkratzt, polieren (Bild 28, Bild 29) | 40,00 € | 40,00 € |

Bild 28 Seitenwand rechts, verkratzt, polieren

Bild 29 Seitenwand rechts, verkratzt, polieren

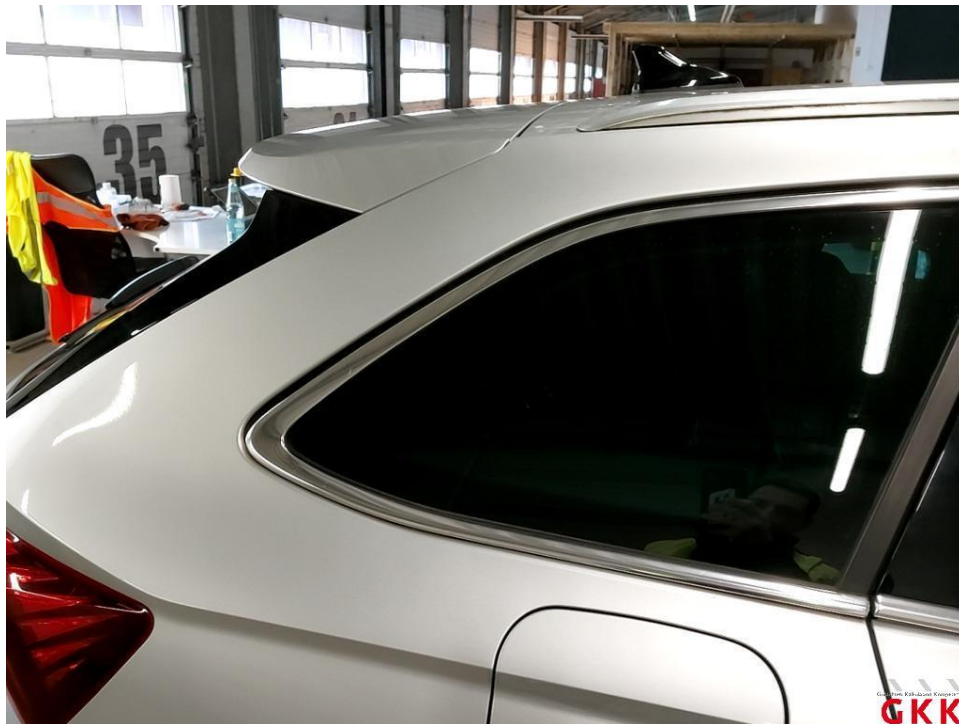
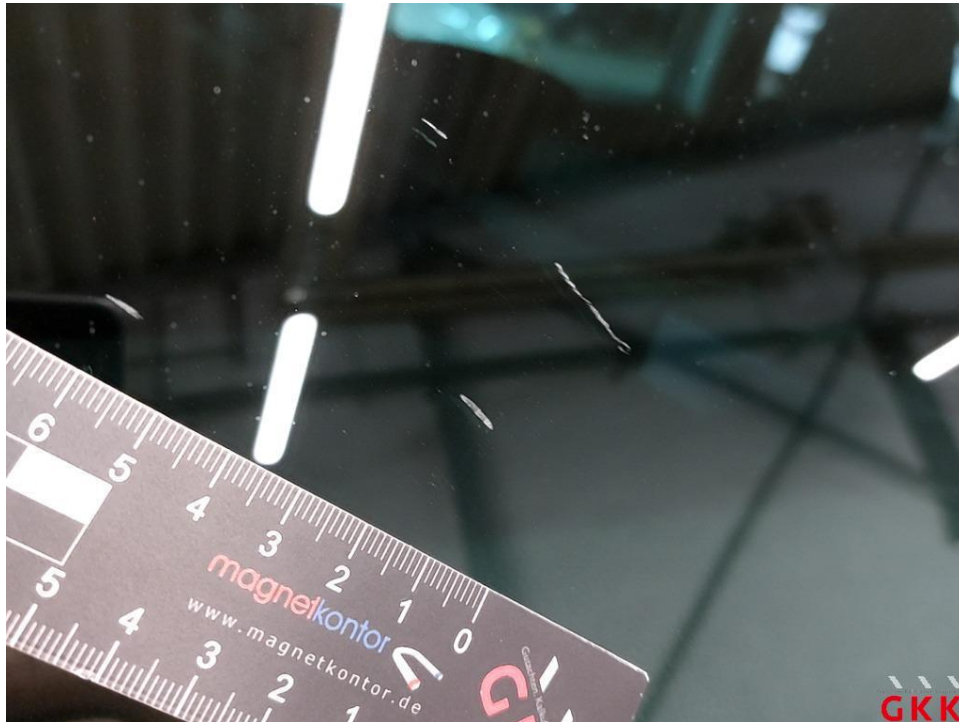
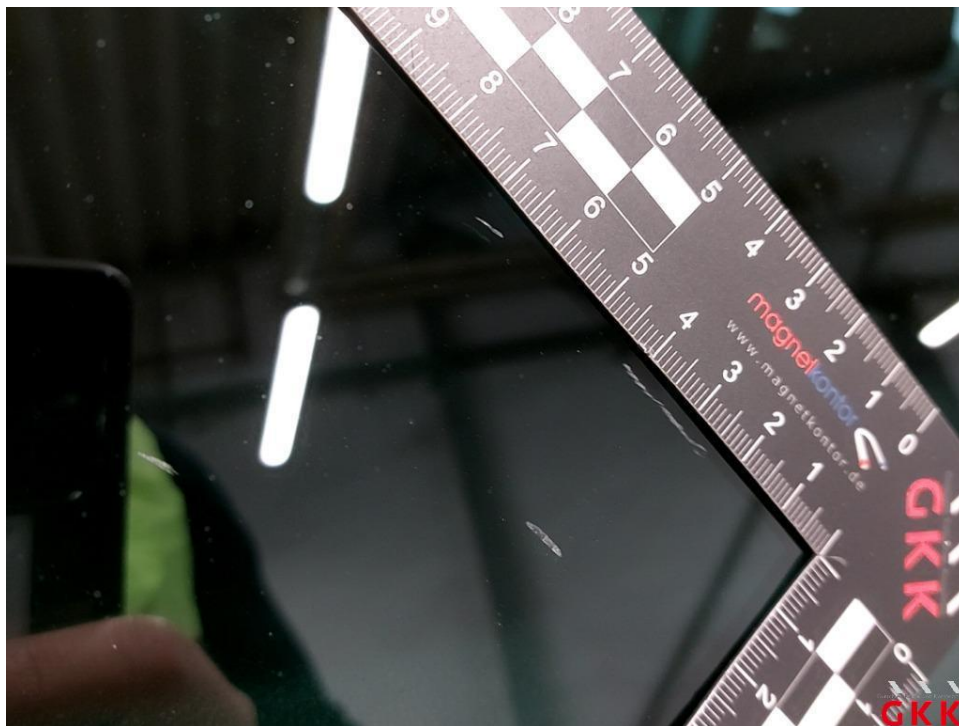
| Wertbeeinflussende Faktoren | | |
|---|---|---|
| Seitenwand rechts Scheibe -getönt-, verkratzt, ersetzen (Bild 30, Bild 31, Bild 32) | 701,56 € | 315,70 € |

Bild 30 Seitenwand rechts, Scheibe -getönt-, verkratzt, ersetzen

Bild 31 Seitenwand rechts, Scheibe -getönt-, verkratzt, ersetzen

Bild 32 Seitenwand rechts, Scheibe -getönt-, verkratzt, ersetzen

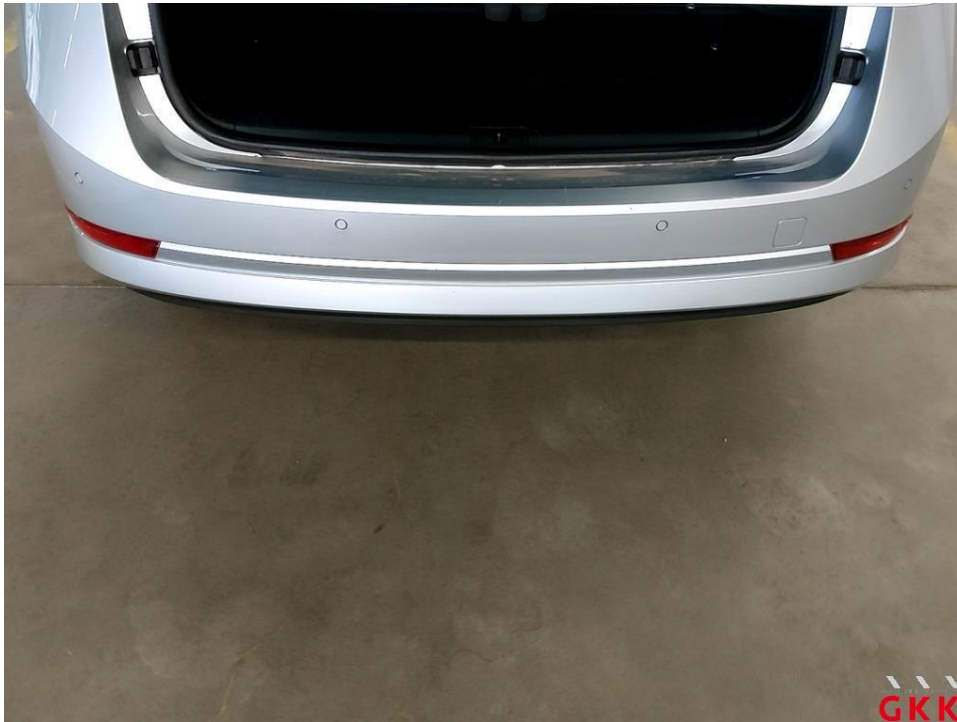
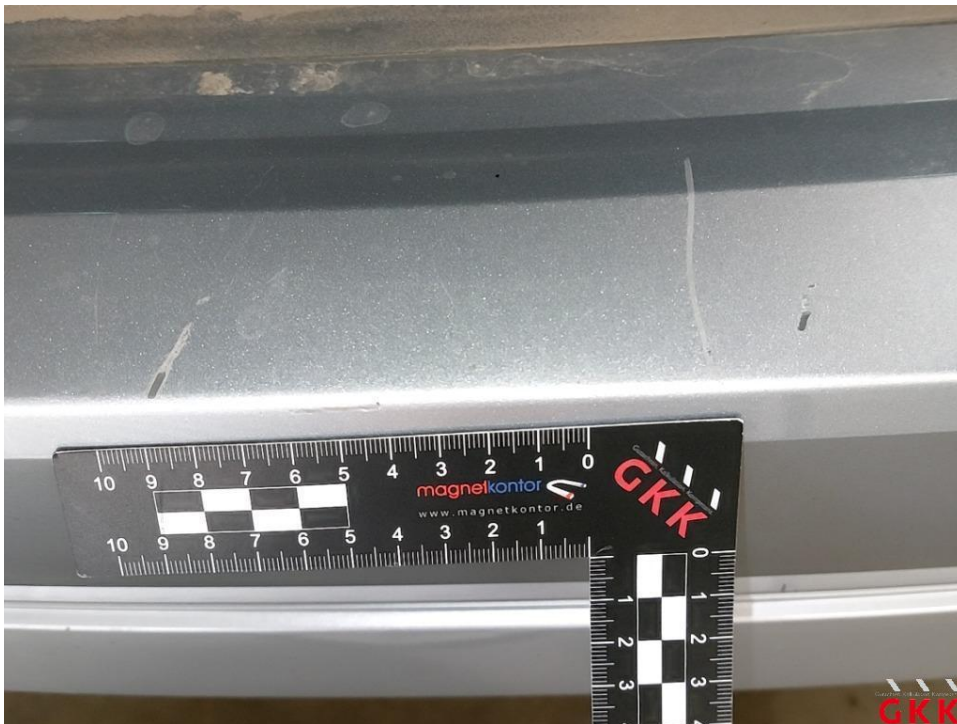
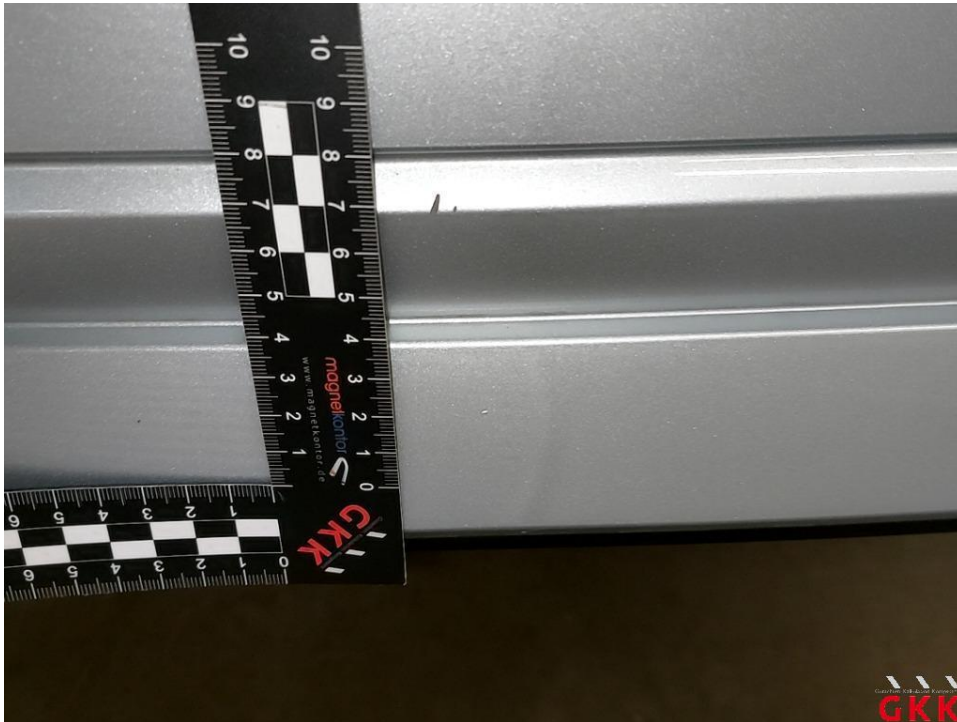
| Wertbeeinflussende Faktoren | | |
|---|---|---|
| Stoßfänger hinten Verkleidung -lackiert-, verkratzt, lackieren (Bild 33, Bild 34, Bild 35) | 663,38 € | 298,52 € |

Bild 33 Stoßfänger hinten, Verkleidung -lackiert-, verkratzt, lackieren

Bild 34 Stoßfänger hinten, Verkleidung -lackiert-, verkratzt, lackieren

Bild 35 Stoßfänger hinten, Verkleidung -lackiert-, verkratzt, lackieren

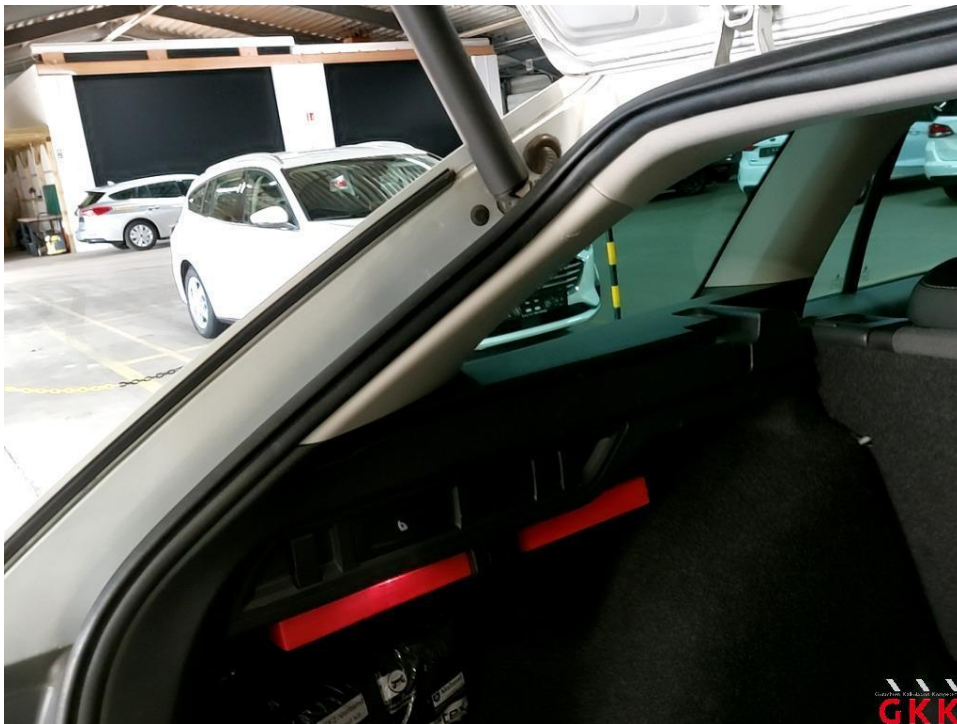
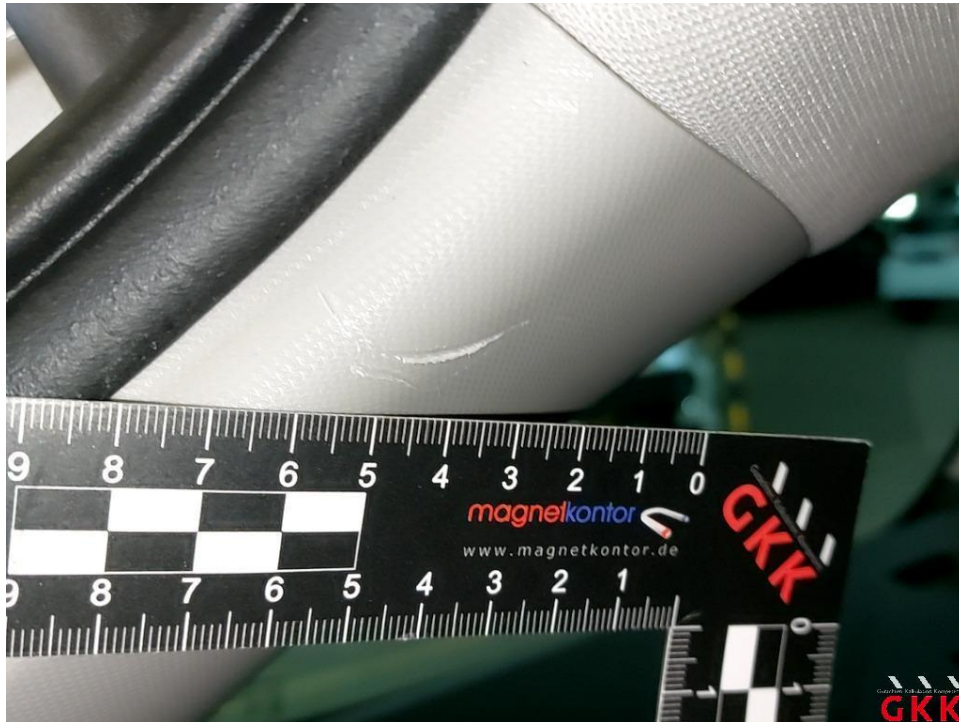
| Wertbeeinflussende Faktoren | | |
|---|---|---|
| D- Säule links Innenverkleidung, verkratzt, Smartrepair (Bild 36, Bild 37) | 35,00 € | 35,00 € |

Bild 36 D- Säule links, Innenverkleidung, verkratzt, Smartrepair

Bild 37 D- Säule links, Innenverkleidung, verkratzt, Smartrepair

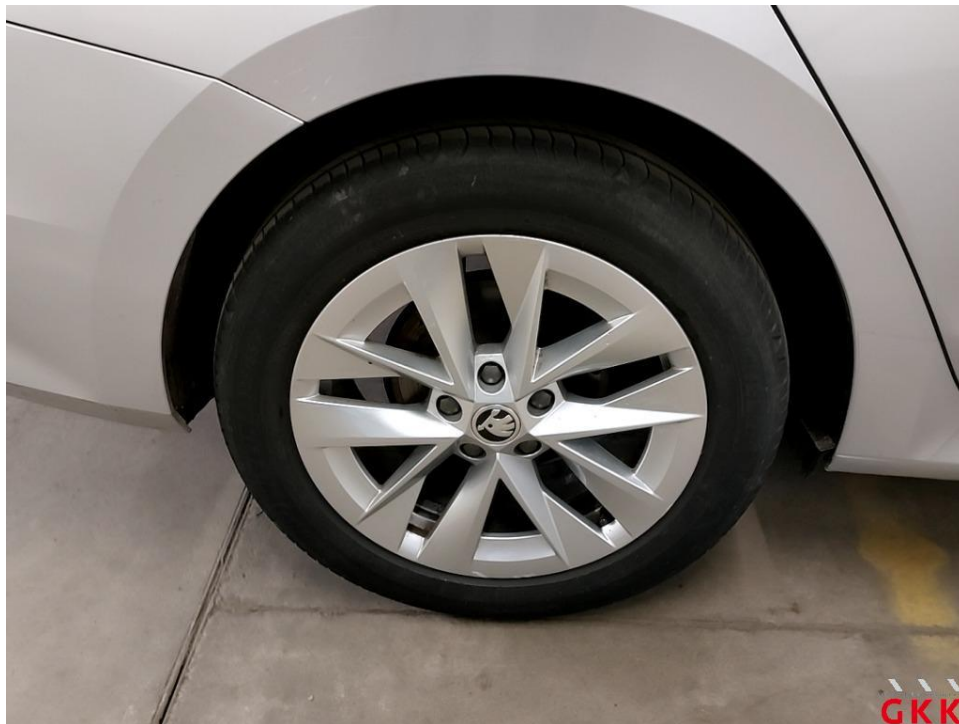
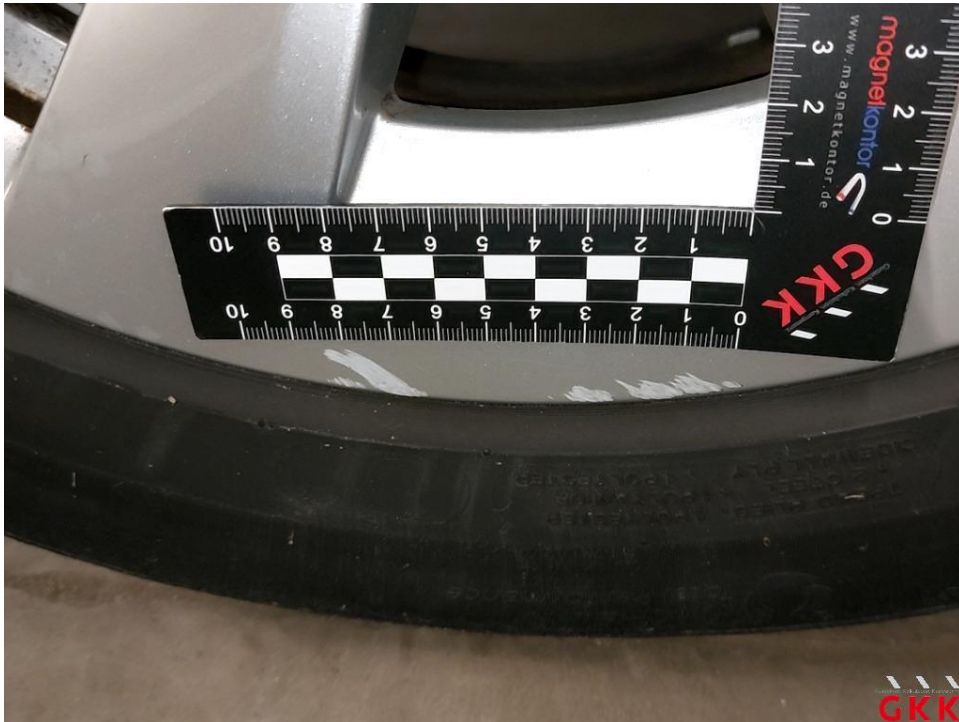
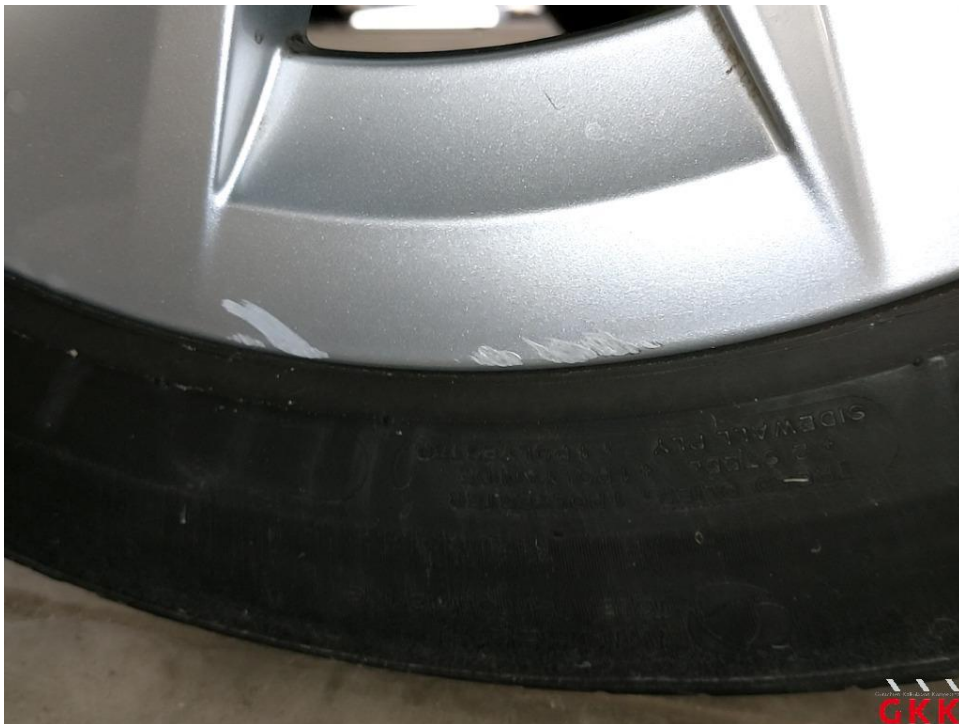
| Wertbeeinflussende Faktoren | | |
|---|---|---|
| LM-Rad hinten rechts, verkratzt, aufbereiten (Bild 38, Bild 39, Bild 40) | 150,00 € | 150,00 € |

Bild 38 LM-Rad, hinten rechts, verkratzt, aufbereiten

Bild 39 LM-Rad, hinten rechts, verkratzt, aufbereiten

Bild 40 LM-Rad, hinten rechts, verkratzt, aufbereiten
