WAUZZZF22MN044758

Zustandsbericht

TÜV SÜD Auto Plus GmbH
Gutenbergstr. 13
70771 Leinfelden-Echterdingen

Besichtigungsdatum: 08.04.2025
Protokollnummer: 39223890
Erstellt durch: Martin Helm
Besichtigt durch: Thomas Mühlmann

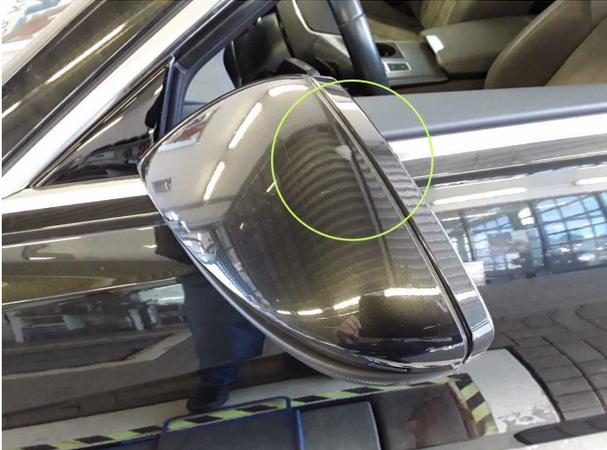
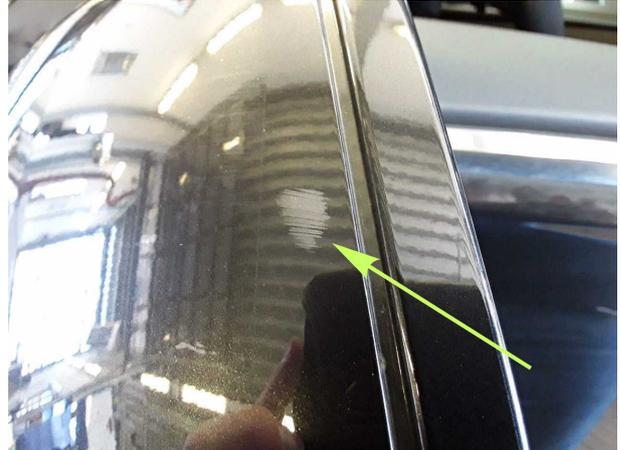
Beschädigung #1: Außenspiegel links: Abdeckkappe - Kratzer - Smart Repair

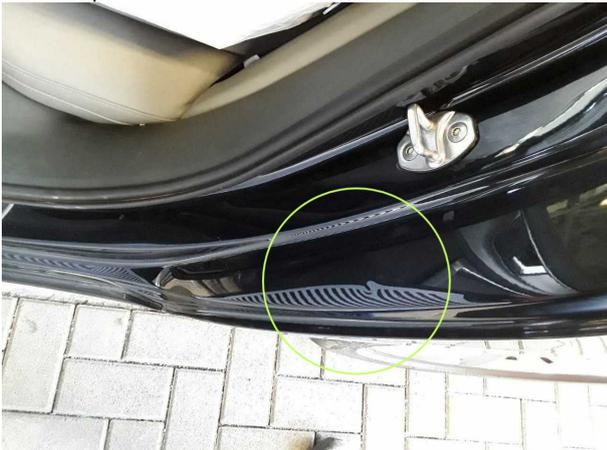
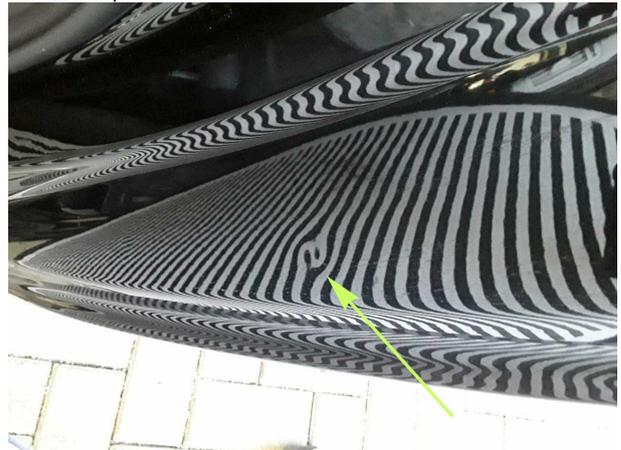
Beschädigung #2: Seitenwand links: Seitenwand - Delle(n) - sanft instandsetzen

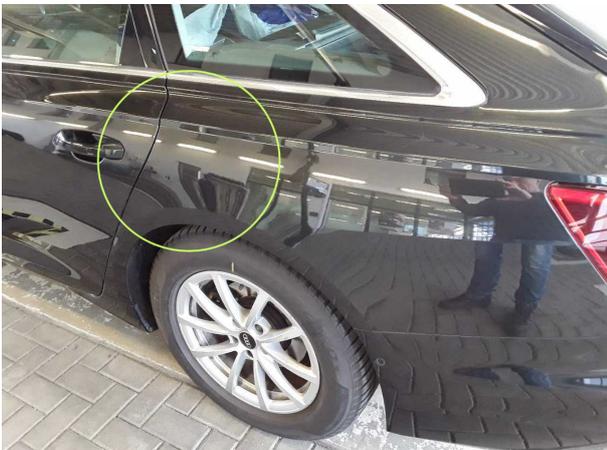
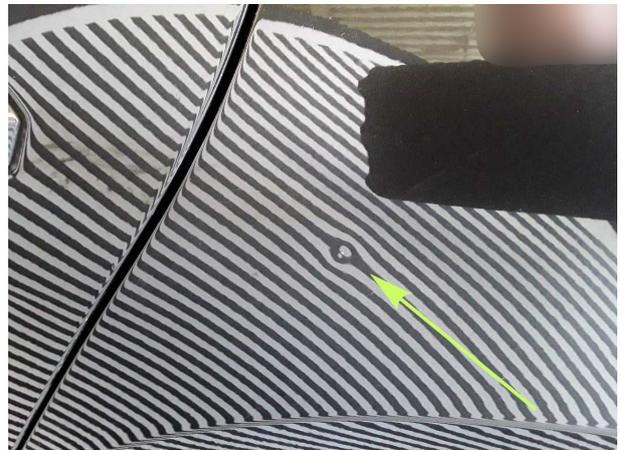
Beschädigung #3: Seitenwand links: Seitenwand - Delle / Lackschaden - Smart Repair

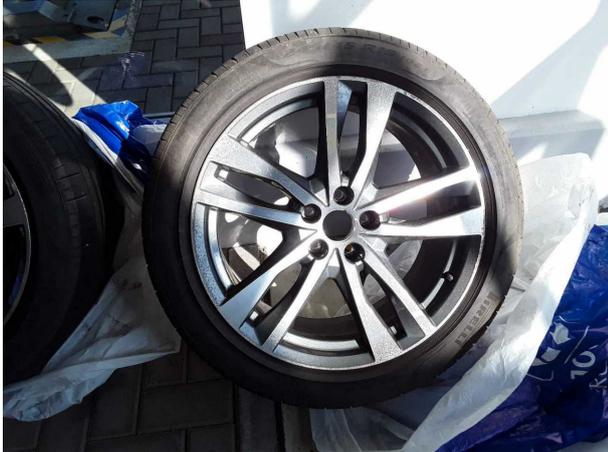
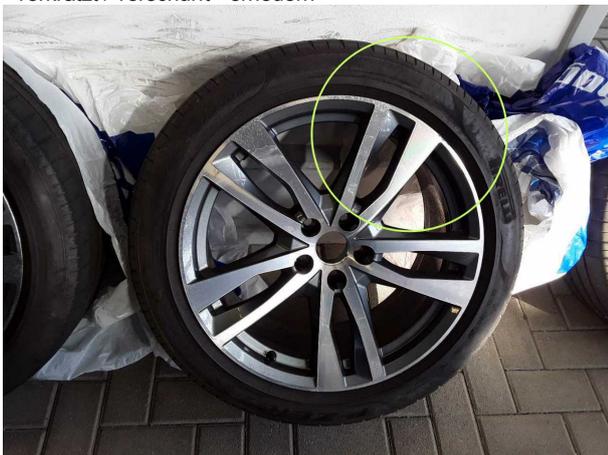
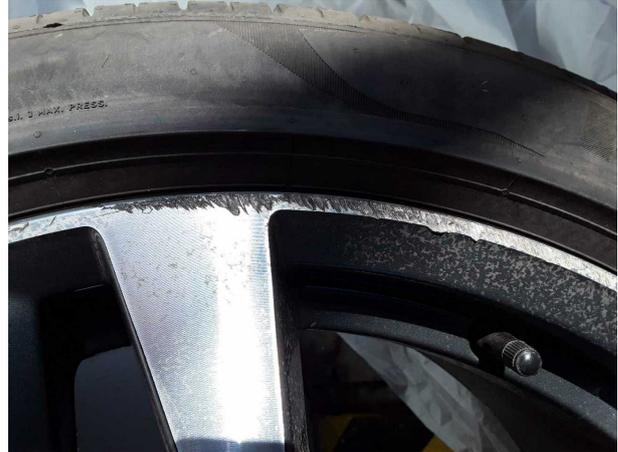
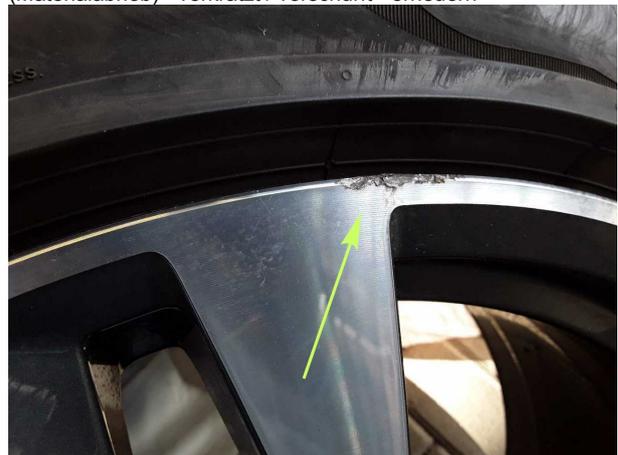
Beschädigung #4: 2.Radsatz: 2 Leichtmetallfelgen (Materialabrie...
- verkratzt / verschürft - erneuern

Beschädigung #4: 2.Radsatz: 2 Leichtmetallfelgen
(Materialabrieb) - verkratzt / verschürft - erneuern
