## Wertgutachten

<b>Ihr Auftrag vom</b>	18.03.2025 durch Raiffeisen-Impuls Fuhrparkmanagement GmbH & Co. KG
<b>Besichtigungsort</b>	36272 Niederaula, Industriestraße 11
<b>Besichtigungsdatum</b>	24.03.2025
<b>Referenznummern</b>	0002051754

<b>Fahrzeugident.-Nr.</b>	<b>TMBJH7NP6M7079232</b>		
<b>Fahrzeugart</b>	PKW - Kombilimousine	<b>Farbton / Lackart</b>	Brilliant-Silber / Metallic
<b>Hersteller</b>	Skoda	<b>Nächste HU</b>	12/2026
<b>Typ / Verkaufsbez.</b>	Superb 2.0 TDI Style	<b>Laufleistung abgelesen</b>	103.656 km
<b>Erstzulassung</b>	25.11.2021	<b>Emissionsklasse</b>	Euro 6
<b>Getriebe / Gänge</b>	Direktschaltung / 7	<b>Sitzplätze / Türen</b>	5 / 5
<b>Achsen / angetrieben</b>	2 / 1	<b>Anzahl Besitzer</b>	unbekannt
<b>Motorart</b>	Reihenmotor / Diesel	<b>Hubraum / Nennleistung</b>	1.968 ccm / 110 KW
<b>Antriebsart</b>	Frontantrieb

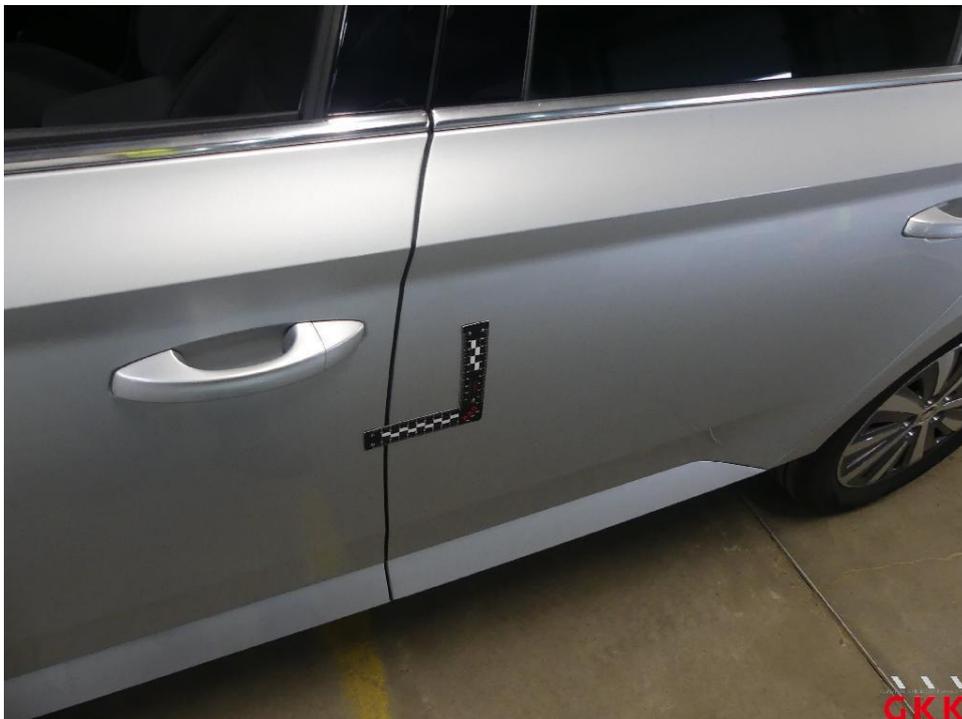
Bild 14 Tür hinten links, verkratzt, lackieren

<b>Seite links</b> (Angaben ohne MwSt.)	Reparaturkosten	MW
Tür hinten links, verkratzt, lackieren (Bild 14, Bild 15, Bild 16)	802,60 €	441,43 €
<b>Heck</b> (Angaben ohne MwSt.)	Reparaturkosten	MW
Stoßfänger hinten Verkleidung -lackiert-, verkratzt, Gebrauchsspur	0,00 €	0,00 €
<b>Ohne Zuordnung</b> (Angaben ohne MwSt.)	Reparaturkosten	MW
Frontscheibe, Steinschlag, Gebrauchsspur	0,00 €	0,00 €
Fahrzeug Front, Steinschlag, Gebrauchsspur	0,00 €	0,00 €

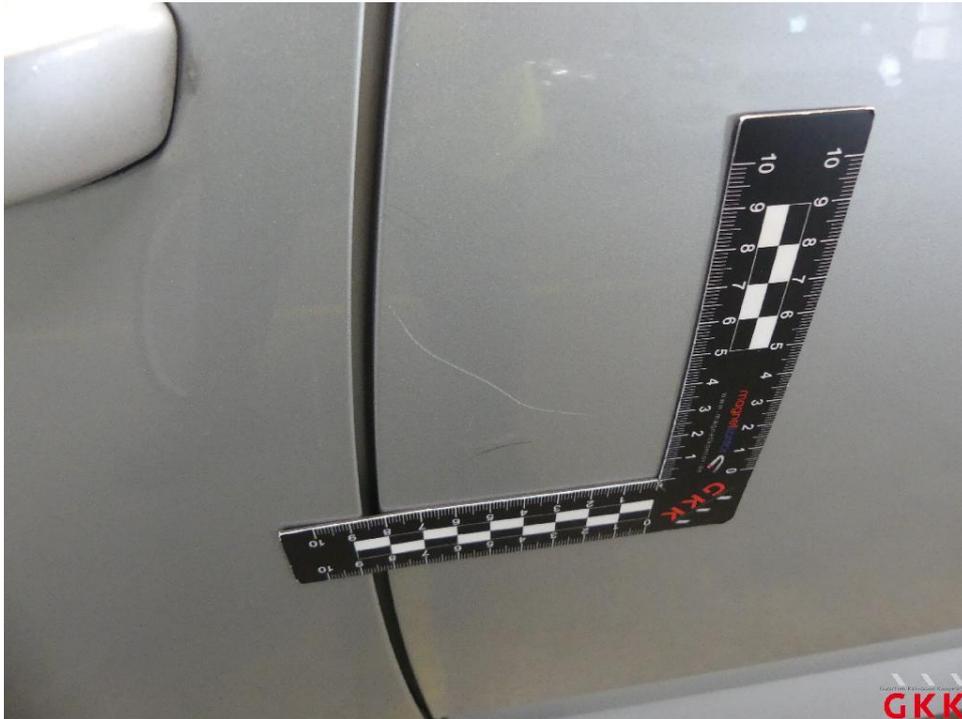
Bild 15 Tür hinten links, verkratzt, lackieren

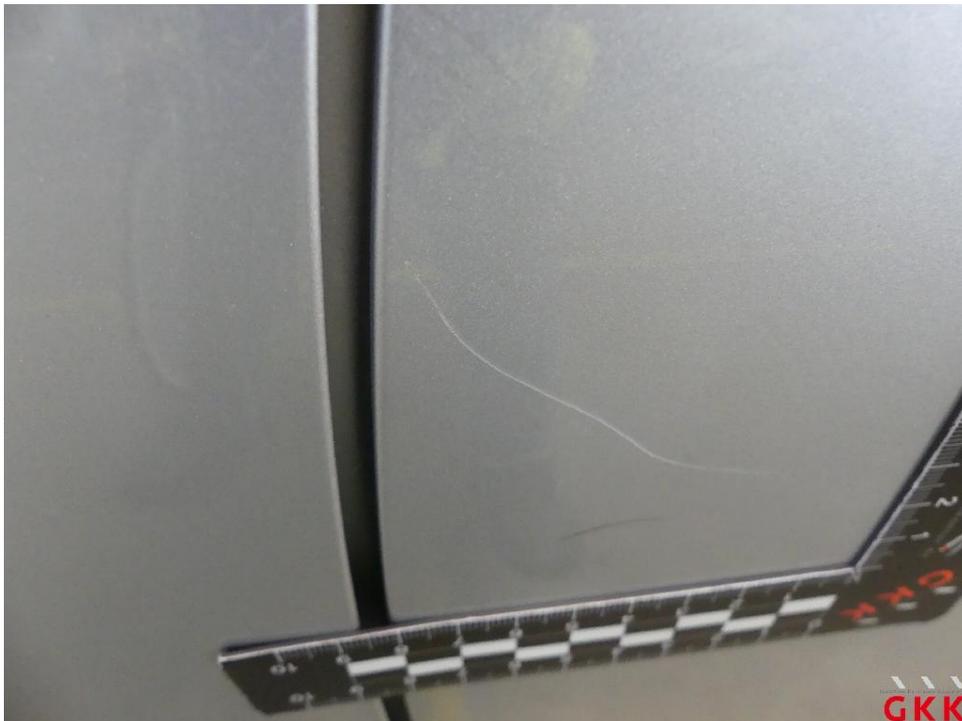
Bild 16 Tür hinten links, verkratzt, lackieren
