Wertgutachten

Ihr Auftrag vom	04.04.2025 durch Raiffeisen-Impuls Fuhrparkmanagement GmbH & Co. KG
Besichtigungsort	36272 Niederaula, Industriestraße 11
Besichtigungsdatum	11.04.2025
Referenznummern	0002064789

Fahrzeugident.-Nr.	W0VZT8EN1N1028981		
Fahrzeugart	PKW - Kombilimousine	Farbton / Lackart	Weiß / Uni
Hersteller	Opel	Nächste HU	keine Angabe
Typ / Verkaufsbez.	Insignia B Sports Tourer 1.5 CDTI Elegance	Laufleistung abgelesen	148.135 km
Erstzulassung	05.10.2022	Emissionsklasse	Euro 6d
Getriebe / Gänge	Automatik / 8	Sitzplätze / Türen	5 / 5
Achsen / angetrieben	2 / 1	Anzahl Besitzer	unbekannt
Motorart	Reihenmotor / Diesel	Hubraum / Nennleistung	1.496 ccm / 90 KW
Antriebsart	Frontantrieb

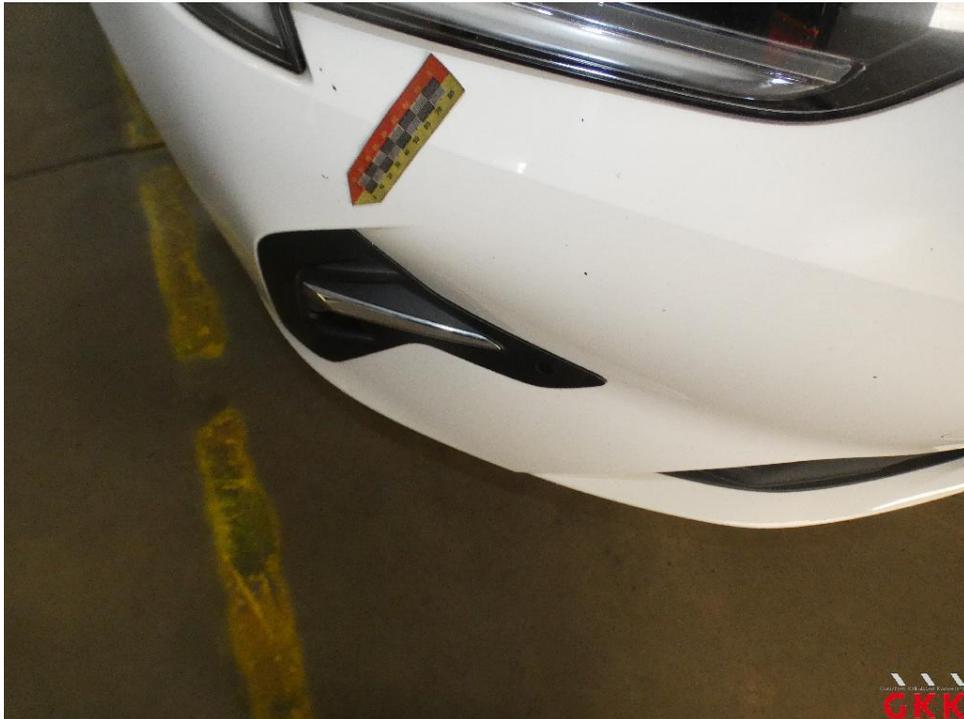
Bild 15 Stoßfänger vorne, Verkleidung -lackiert-, Steinschlag, lackieren

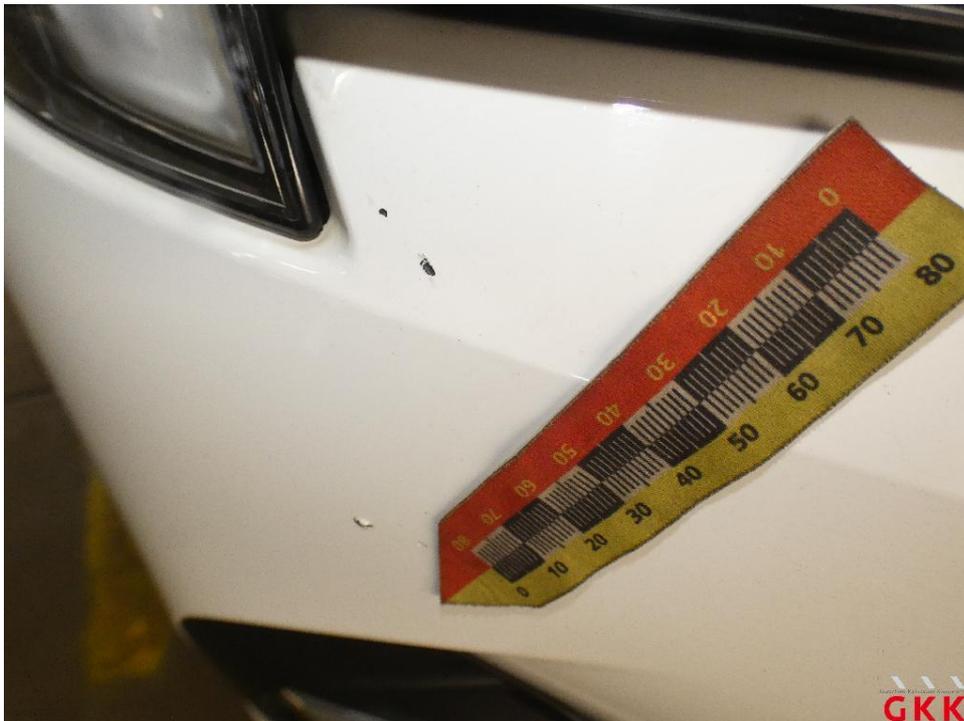
Bild 16 Stoßfänger vorne, Verkleidung -lackiert-, Steinschlag, lackieren

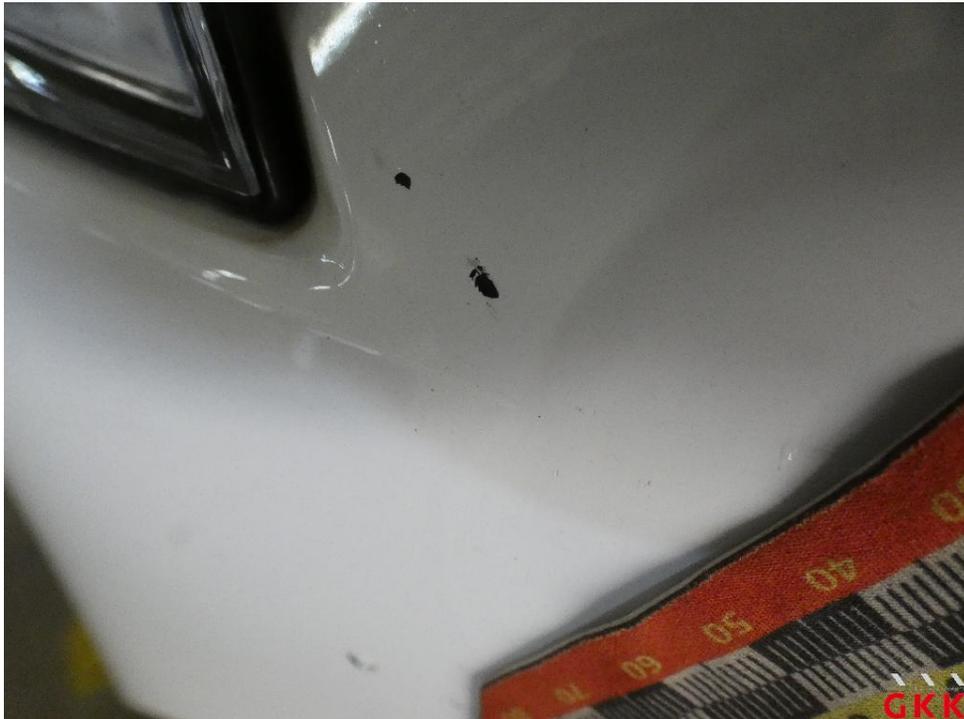
Bild 17 Stoßfänger vorne, Verkleidung -lackiert-, Steinschlag, lackieren

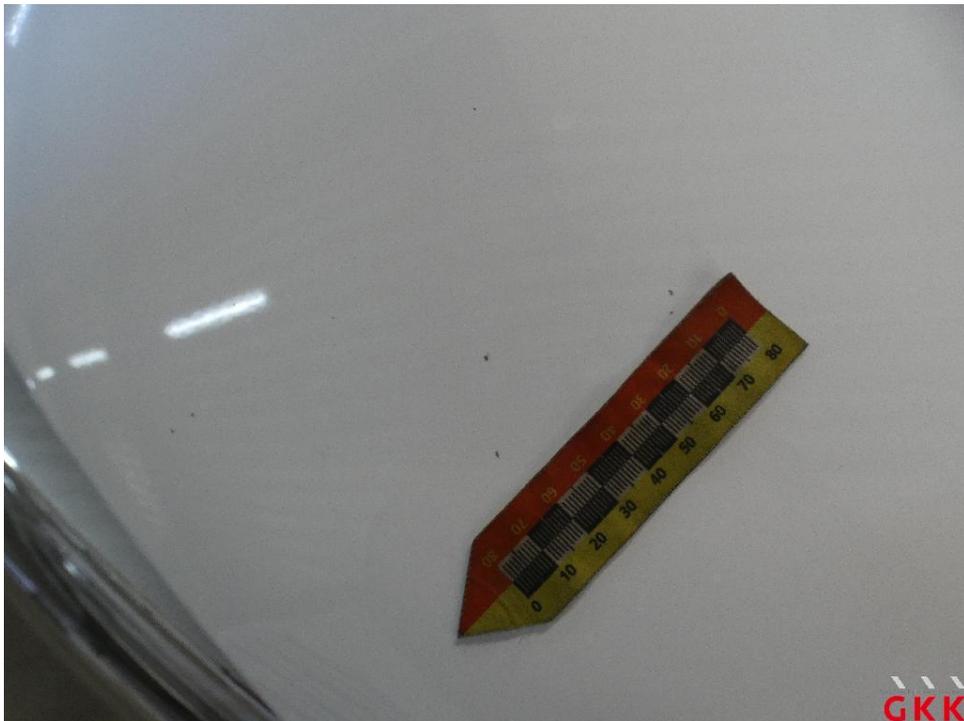
Bild 18 Motorhaube, Steinschlag, lackieren

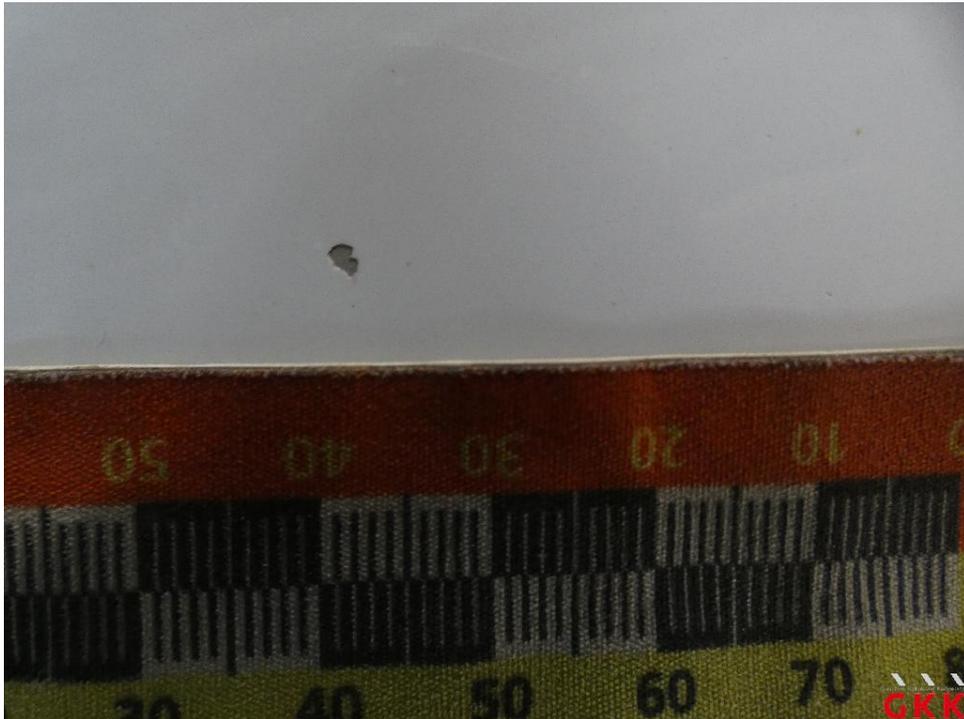
Bild 19 Motorhaube, Steinschlag, lackieren

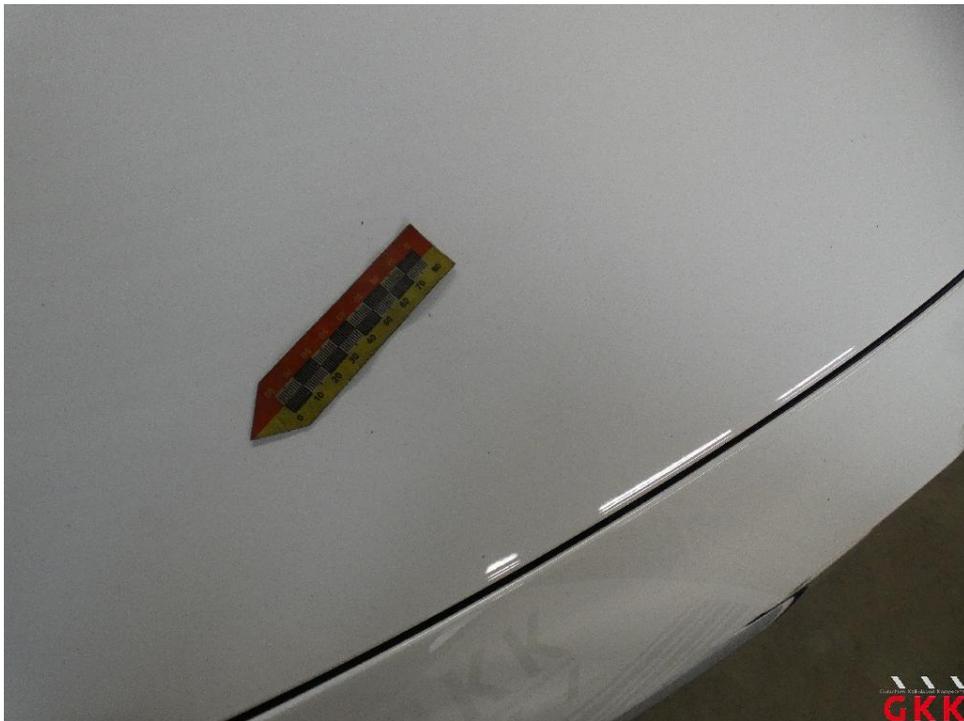
Bild 20 Motorhaube, Steinschlag, lackieren

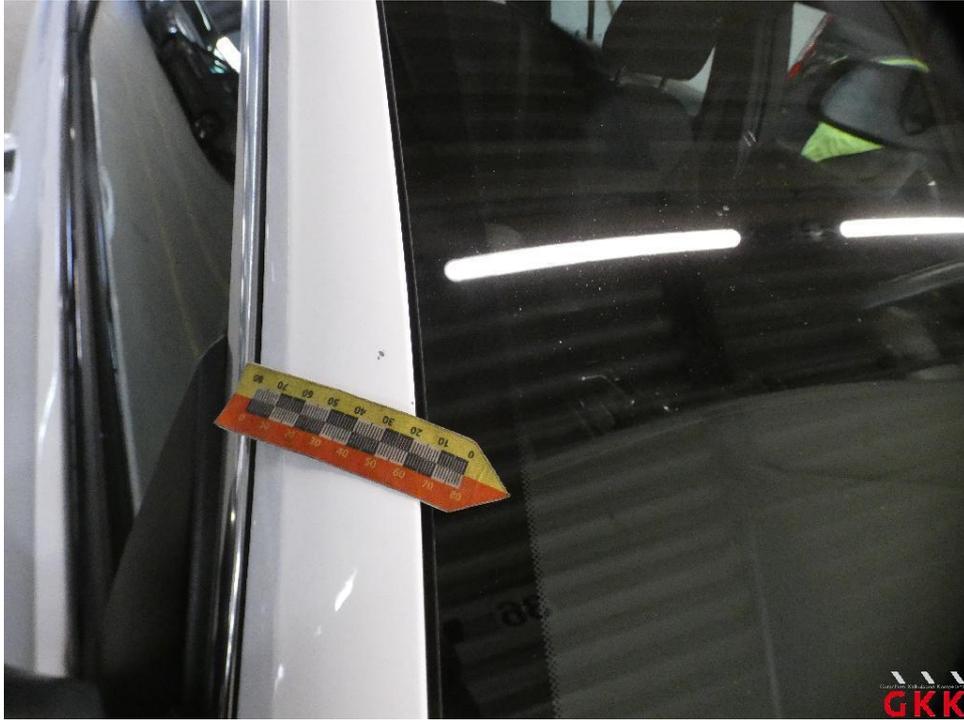
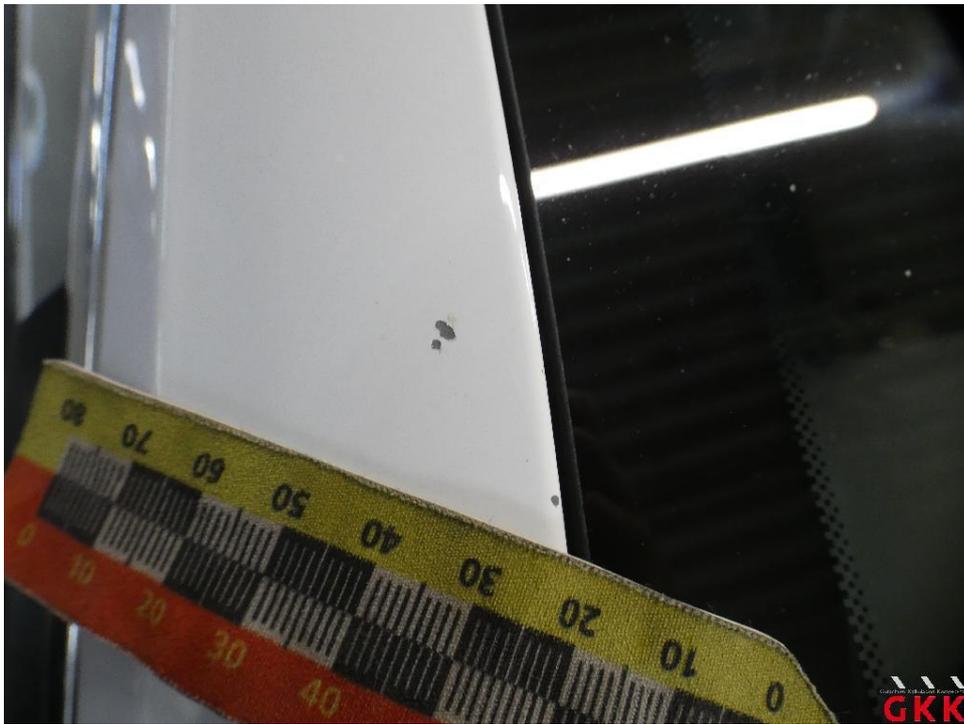
Bild 21 A- Säule rechts, Steinschlag, auslegen, schleifen, polieren

Bild 22 A- Säule rechts, Steinschlag, auslegen, schleifen, polieren

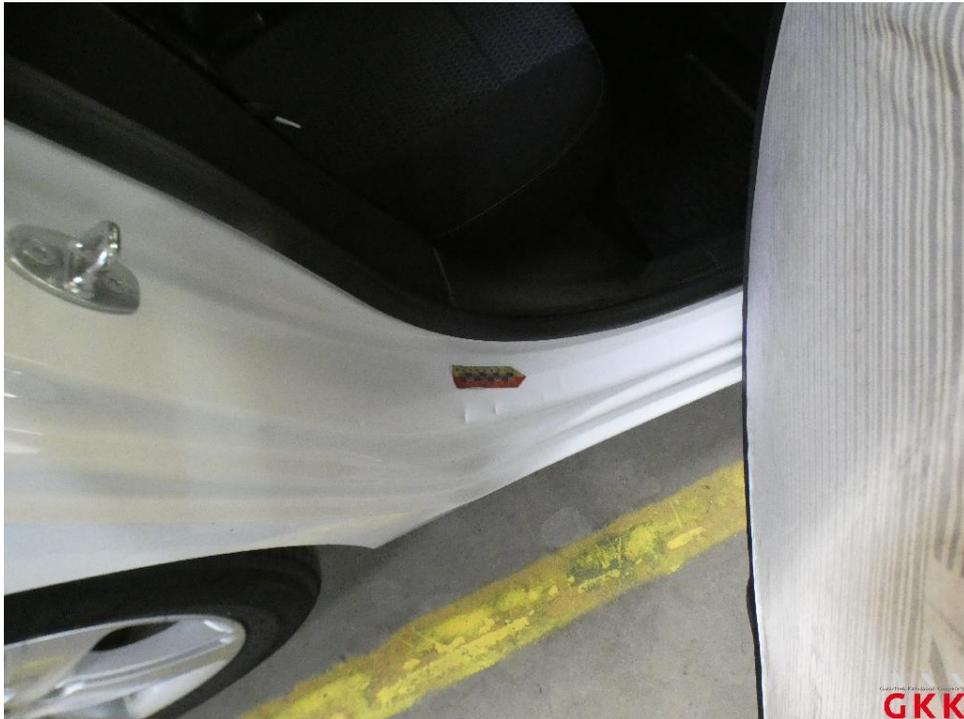
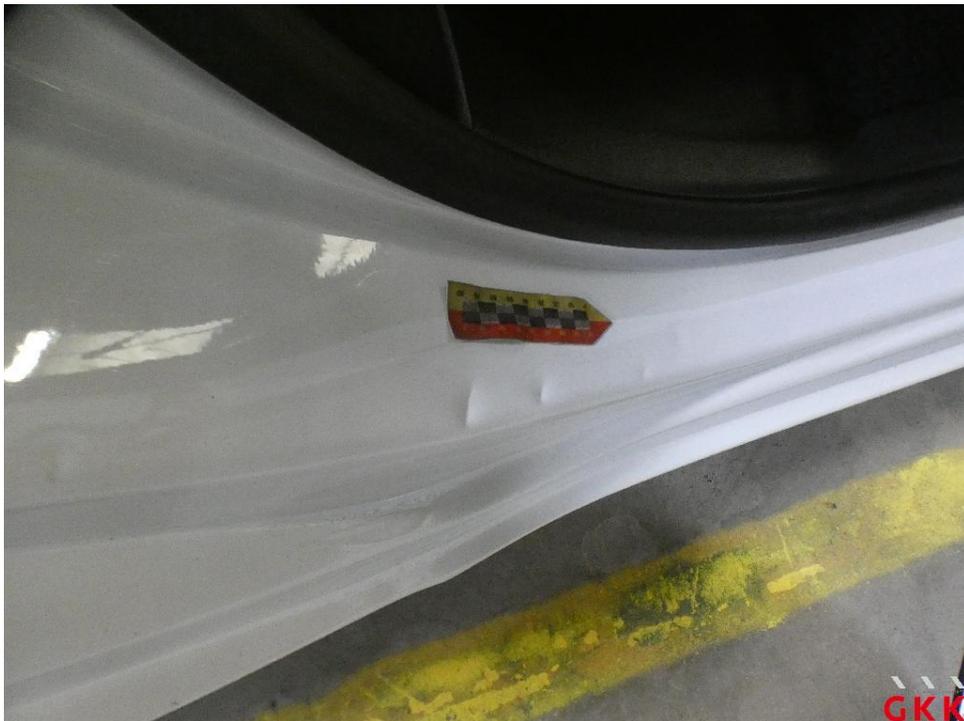
Bild 23 Tür hinten rechts, Einstieg, beschädigt, instand setzen - lackieren

Bild 24 Tür hinten rechts, Einstieg, beschädigt, instand setzen - lackieren

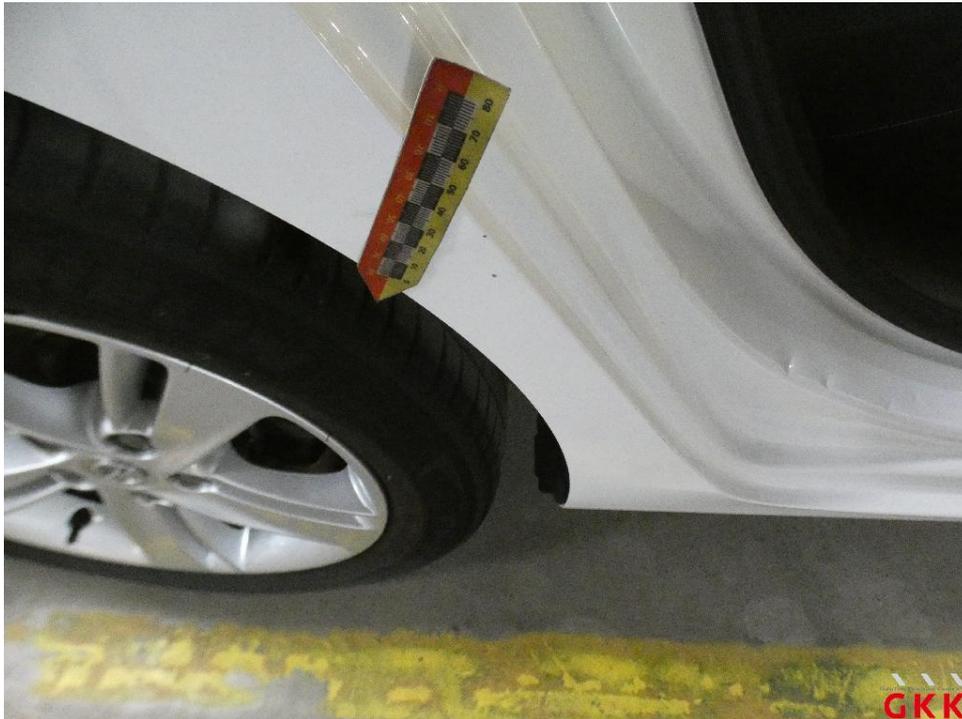
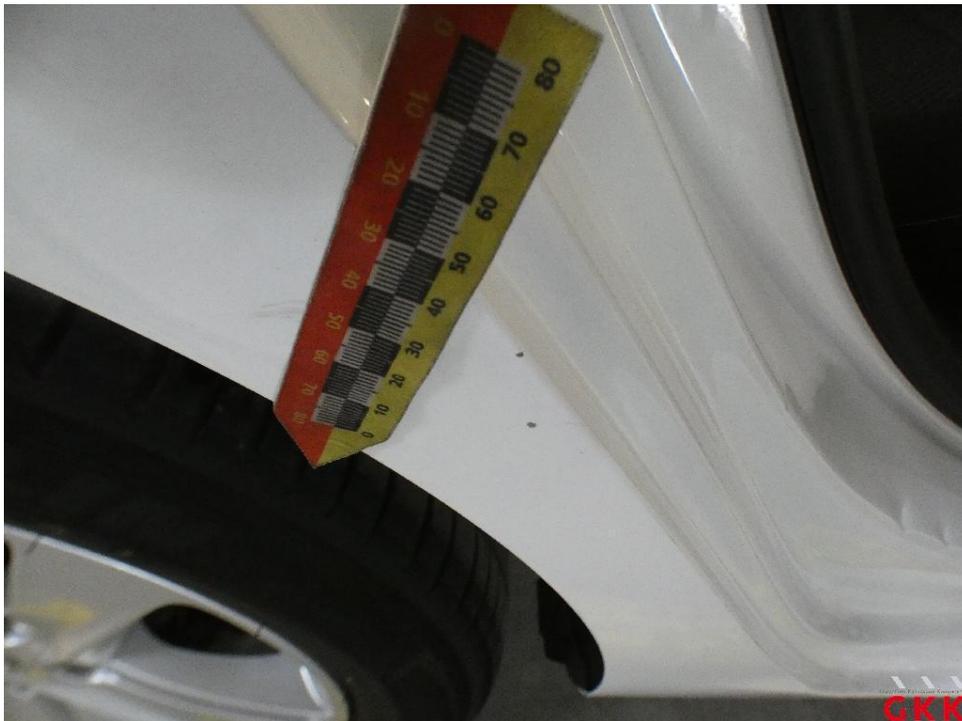
Bild 25 Seitenwand rechts, Steinschlag, auslegen, schleifen, polieren

Bild 26 Seitenwand rechts, Steinschlag, auslegen, schleifen, polieren

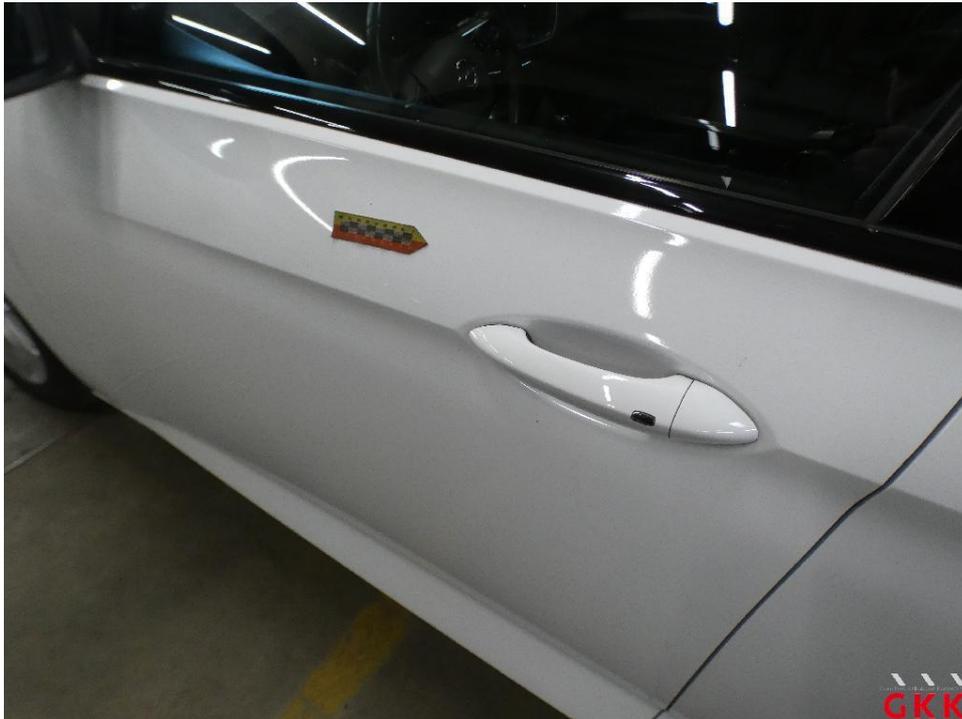
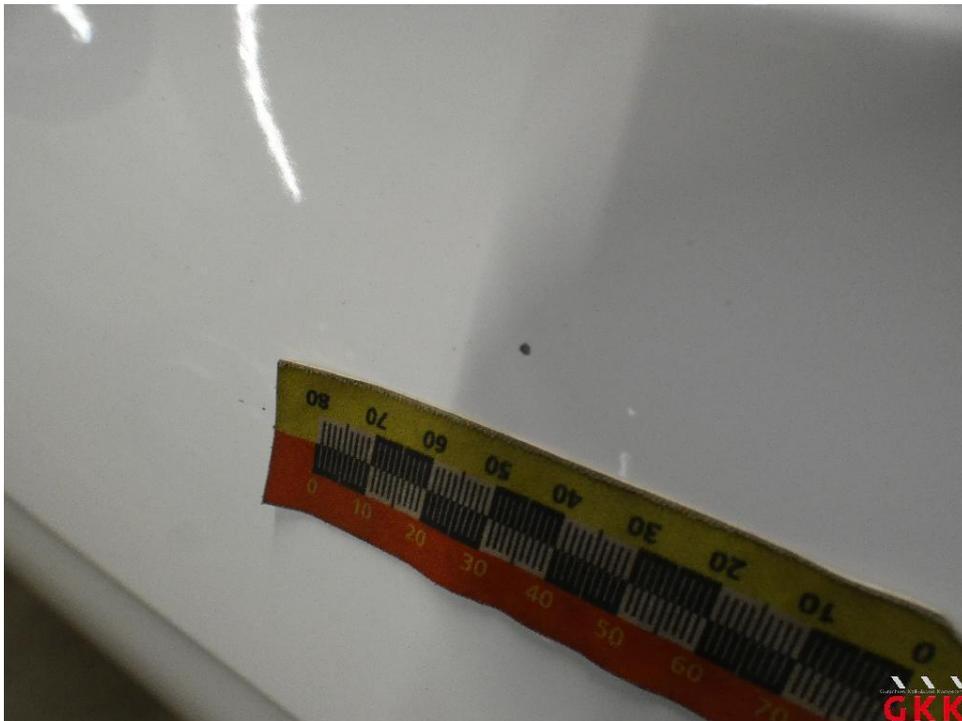
Bild 27 Tür vorne links, Steinschlag, auslegen, schleifen, polieren

Bild 28 Tür vorne links, Steinschlag, auslegen, schleifen, polieren

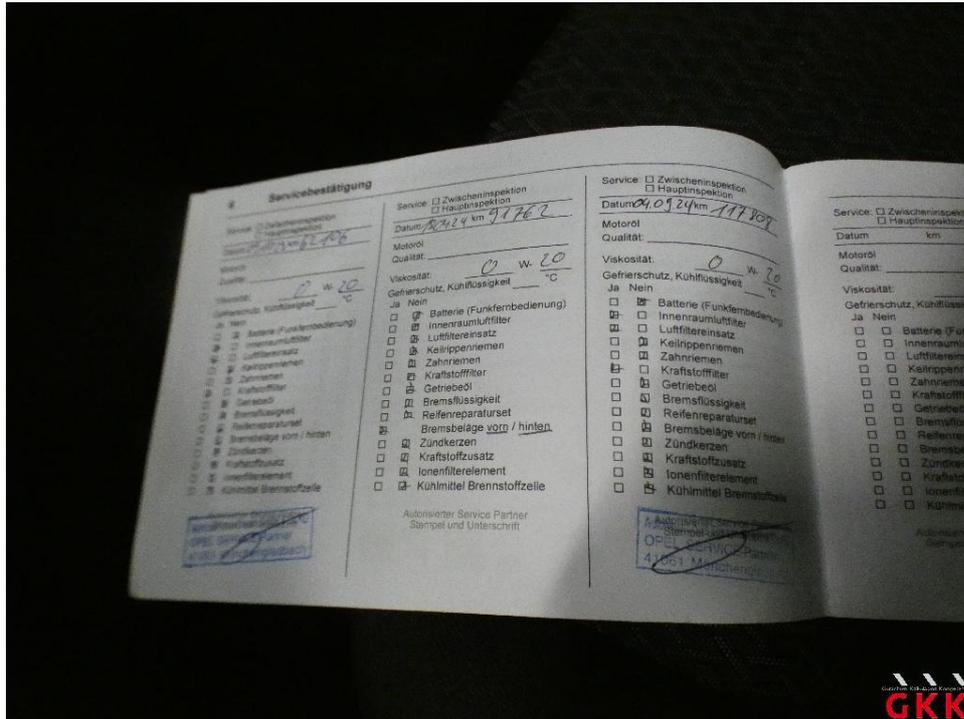
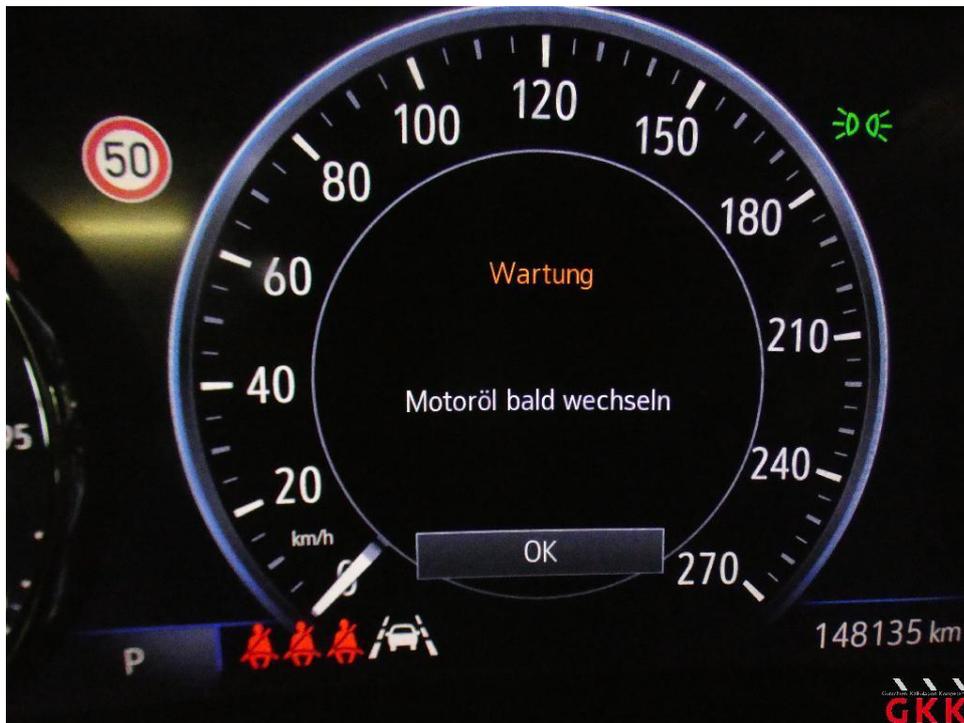
Bild 29 Inspektion groß, Mittelklasse, fällig, durchführen

Bild 30 Inspektion groß, Mittelklasse, fällig, durchführen

Zubehör, Bordwerkzeug (Angaben ohne MwSt.)	Reparaturkosten	MW
Reifenreparaturset Füllflasche, genutzt, ersetzen (Bild 32)	90,86 €	90,86 €
Sonstiges (Angaben ohne MwSt.)	Reparaturkosten	MW
HU (Hauptunters.) PKW / Transporter, kein gültiger Nachweis vorhanden, durchführen (Bild 31)	121,85 €	121,85 €
Inspektion groß Mittelklasse, fällig, durchführen (Bild 29, Bild 30)	634,54 €	634,54 €

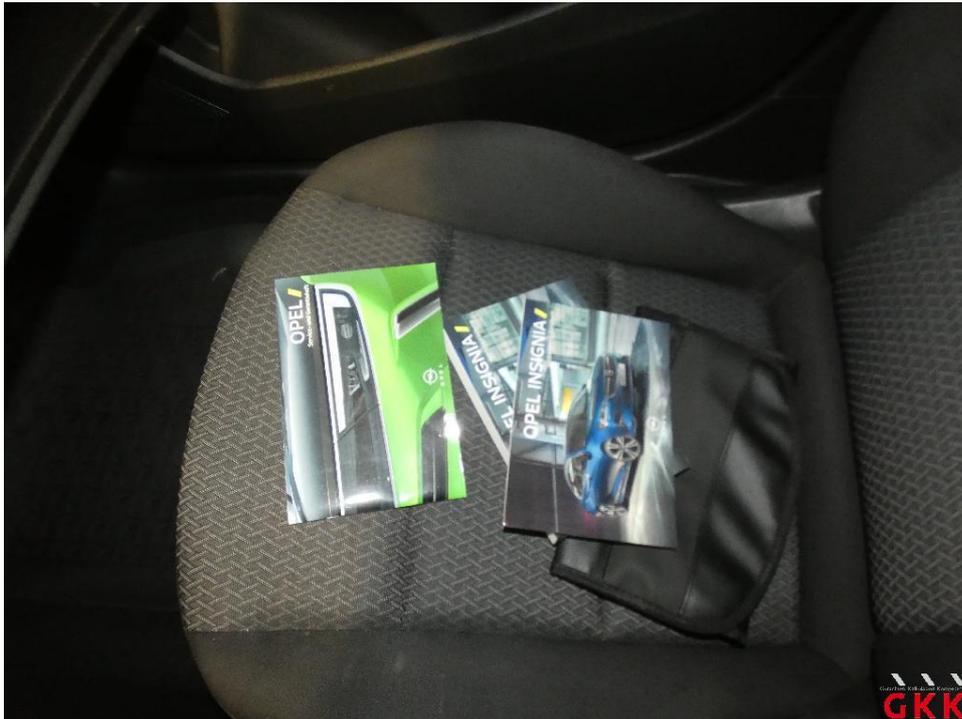
Bild 31 HU (Hauptunters.), PKW / Transporter, kein gültiger Nachweis vorhanden, durchführen

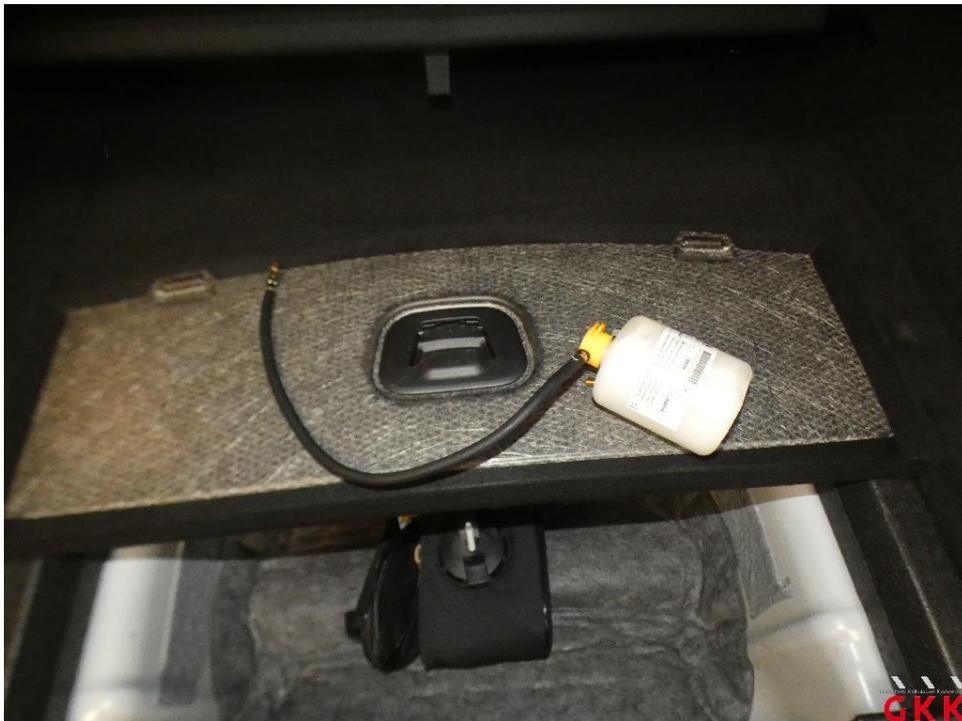
Bild 32 Reifenreparaturset, Füllflasche, genutzt, ersetzen

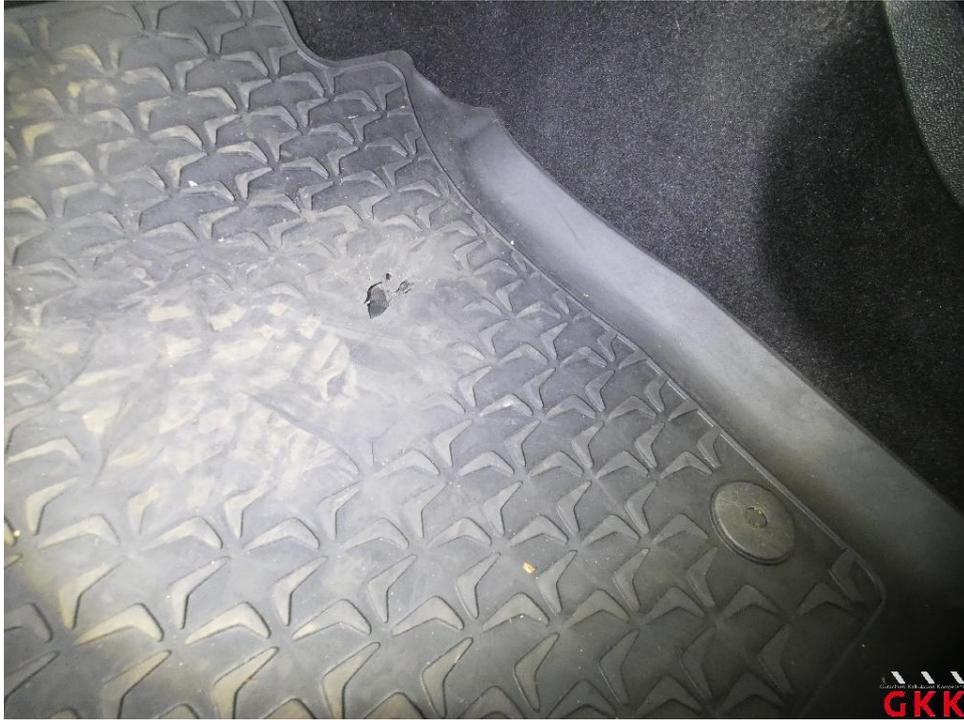
Bild 33 Fußmatte(n), vorne links, beschädigt, ersetzen

Front (Angaben ohne MwSt.)	Reparaturkosten	MW
Stoßfänger vorne Verkleidung -lackiert-, Steinschlag, lackieren (Bild 15, Bild 16, Bild 17)	886,71 €	487,69 €
Motorhaube, Steinschlag, lackieren (Bild 18, Bild 19, Bild 20)	1025,85 €	564,22 €
Frontscheibe mit Regensensor und Frontkamera, Steinschlag, Gebrauchsspur	0,00 €	0,00 €
Seite links (Angaben ohne MwSt.)	Reparaturkosten	MW
Tür vorne links, Steinschlag, auslegen, schleifen, polieren (Bild 27, Bild 28)	47,86 €	47,86 €
Seite rechts (Angaben ohne MwSt.)	Reparaturkosten	MW
Seitenwand rechts, Steinschlag, auslegen, schleifen, polieren (Bild 25, Bild 26)	47,86 €	47,86 €
Tür hinten rechts Einstieg, beschädigt, instand setzen - lackieren (Bild 23, Bild 24)	814,27 €	519,63 €
A- Säule rechts, Steinschlag, auslegen, schleifen, polieren (Bild 21, Bild 22)	47,86 €	47,86 €
Interieur (Angaben ohne MwSt.)	Reparaturkosten	MW
Fußmatte(n) vorne links, beschädigt, ersetzen (Bild 33)	72,13 €	39,67 €
