## Zustandsbericht

| <b>Kennzeichen</b> | <b>B-GF 9019</b> | <b>Fzg.-Ident.-Nummer</b> | <b>WAUZZZF46JA176653</b> |
| <b>Fabrikat</b> | Audi | <b>1. Zulassung</b> | 26.07.2018 |
| <b>Typ</b> | A4 2.0 TDI S tronic sport | <b>Fahrzeugart</b> | PKW |

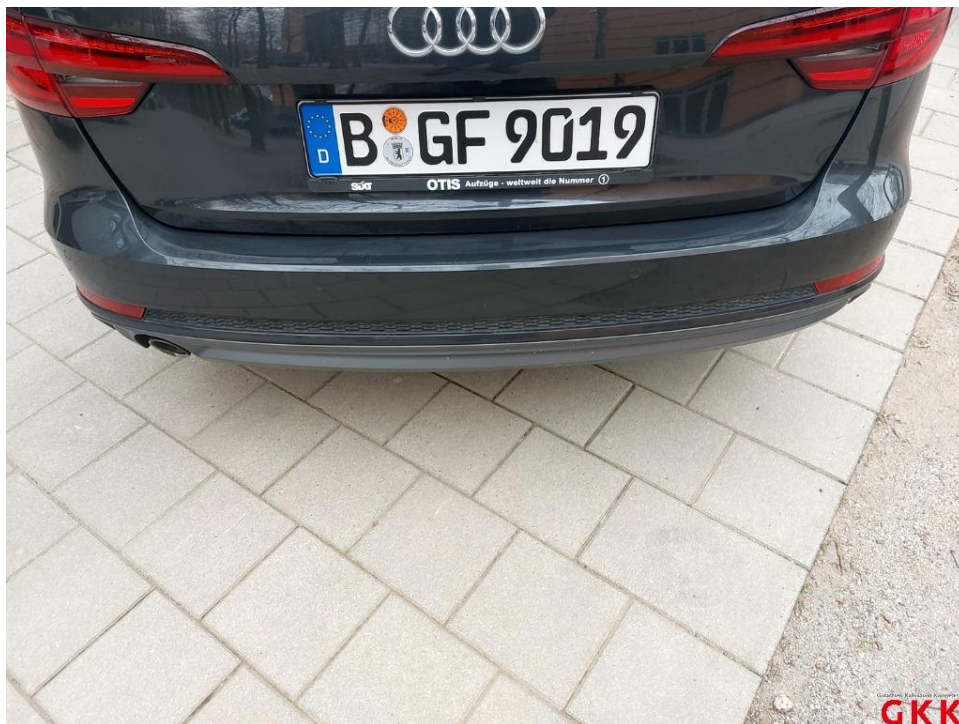
Stoßfänger hinten Verkleidung -lackiert-, verkratzt (Bild 16, Bild 17)  
 Stoßfänger hinten Spoiler -unlackiert-, verkratzt (Bild 13, Bild 14, Bild 15)  
 Heckscheibe, verkratzt (Bild 20, Bild 21, Bild 22)  
 Heckwischer Arm, abgerissen (Bild 18, Bild 19)

Bild 13. Stoßfänger hinten, Spoiler -unlackiert-, verkratzt, ersetzen

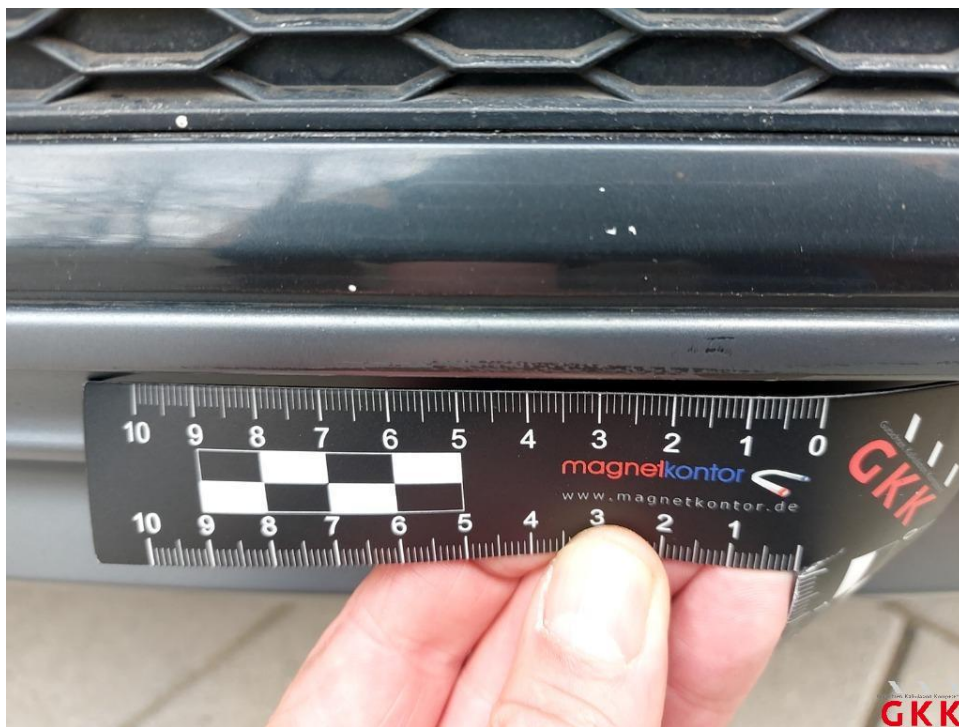
Bild 14. Stoßfänger hinten, Spoiler -unlackiert-, verkratzt, ersetzen

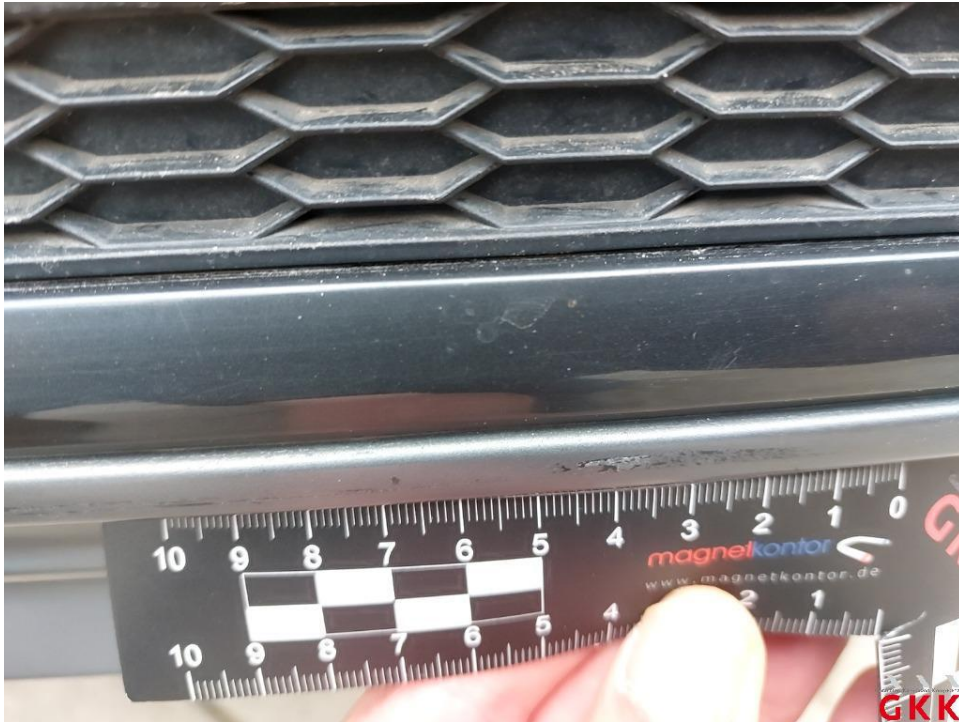
Bild 15. Stoßfänger hinten, Spoiler -unlackiert-, verkratzt, ersetzen

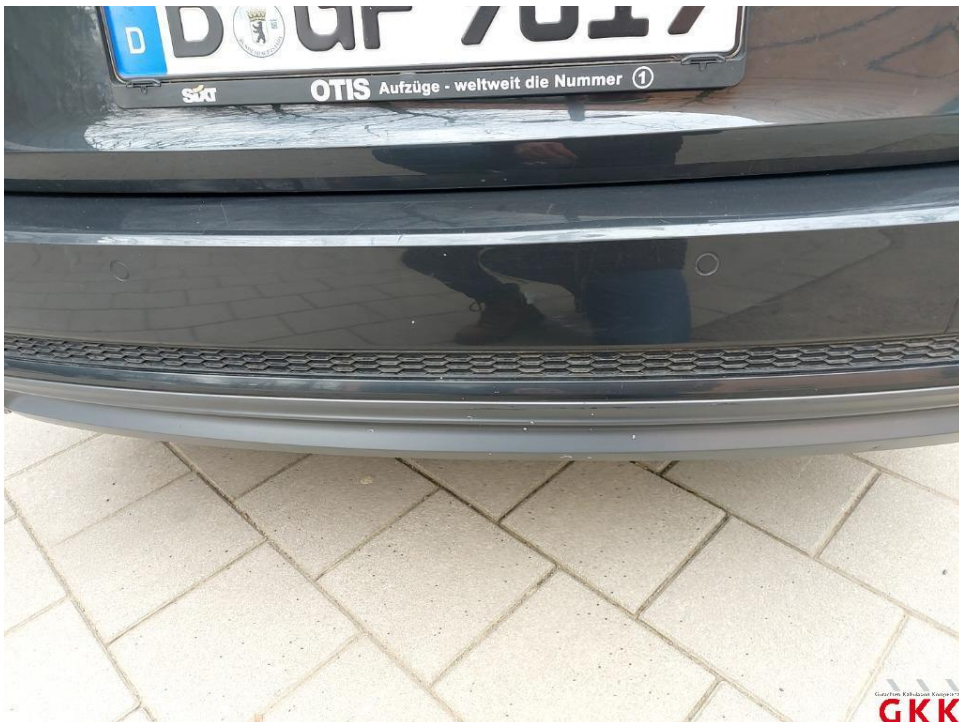
Bild 16. Stoßfänger hinten, Verkleidung -lackiert-, verkratzt, lackieren

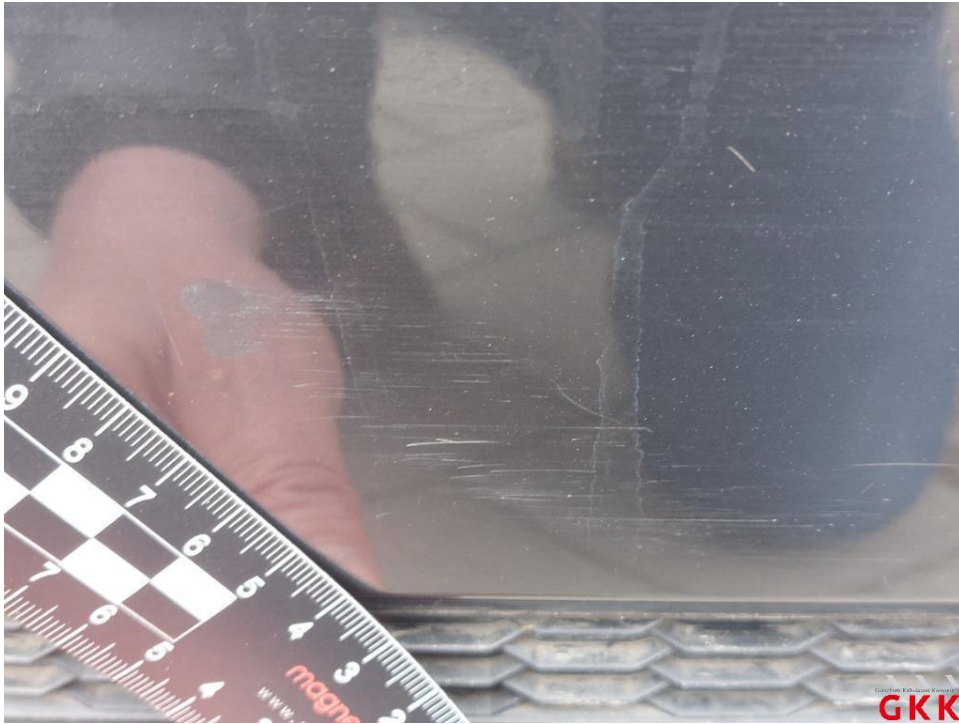
Bild 17. Stoßfänger hinten, Verkleidung -lackiert-, verkratzt, lackieren

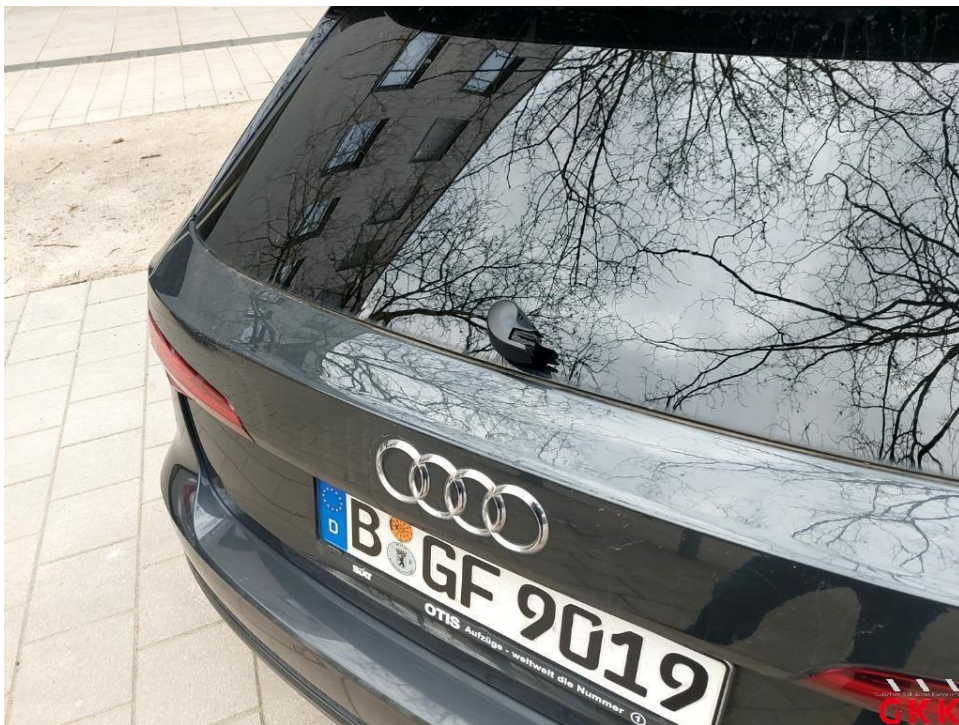
Bild 18. Heckwischer, Arm, abgerissen, ersetzen

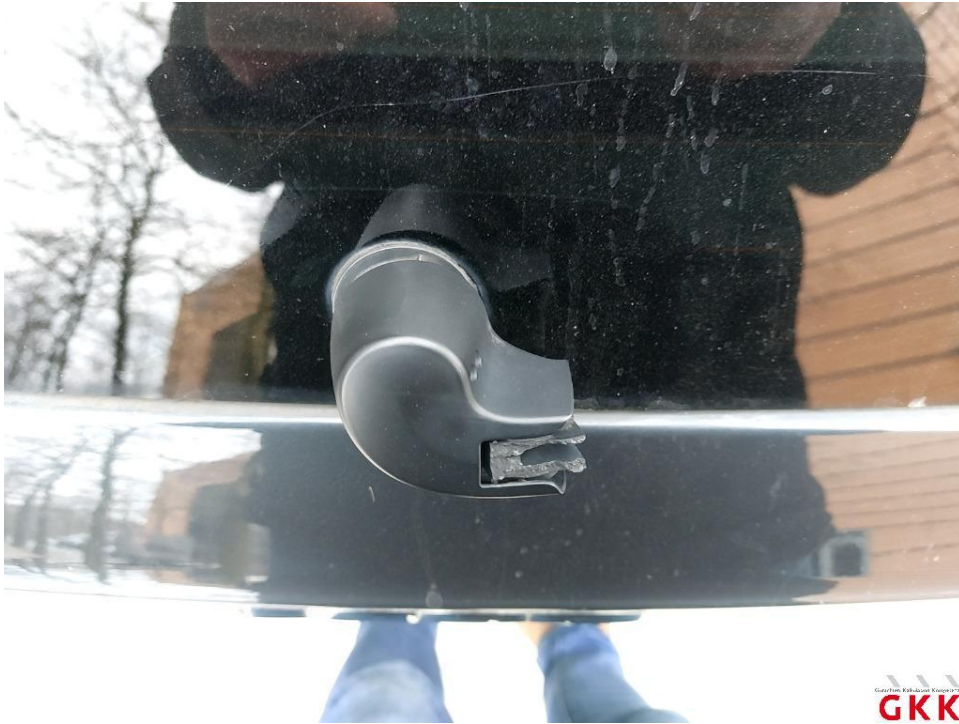
Bild 19. Heckwischer, Arm, abgerissen, ersetzen

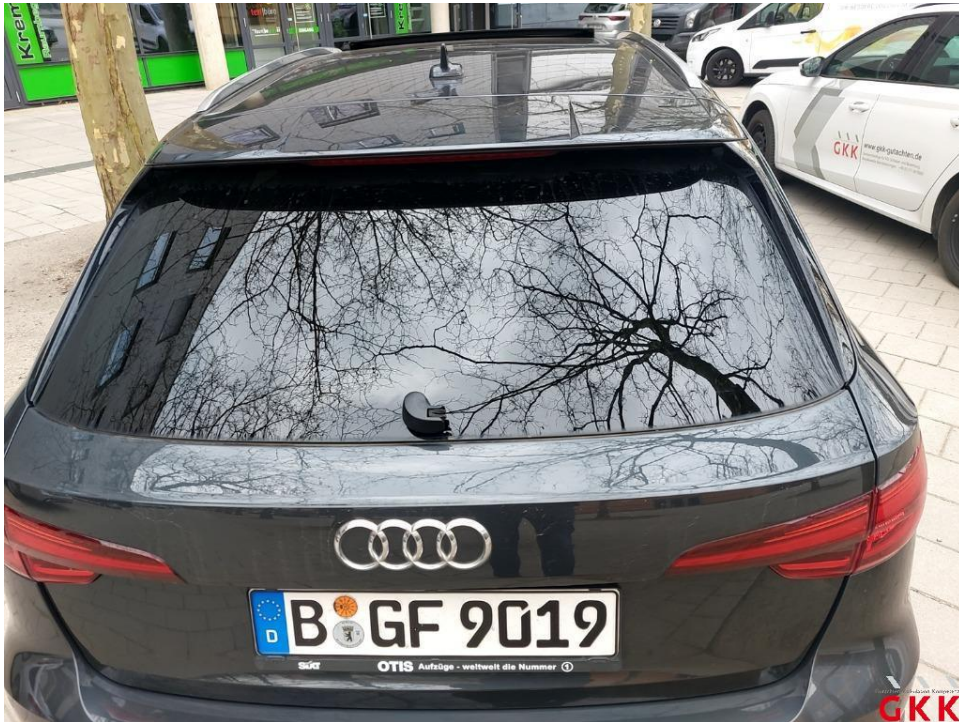
Bild 20. Heckscheibe, verkratzt, ersetzen

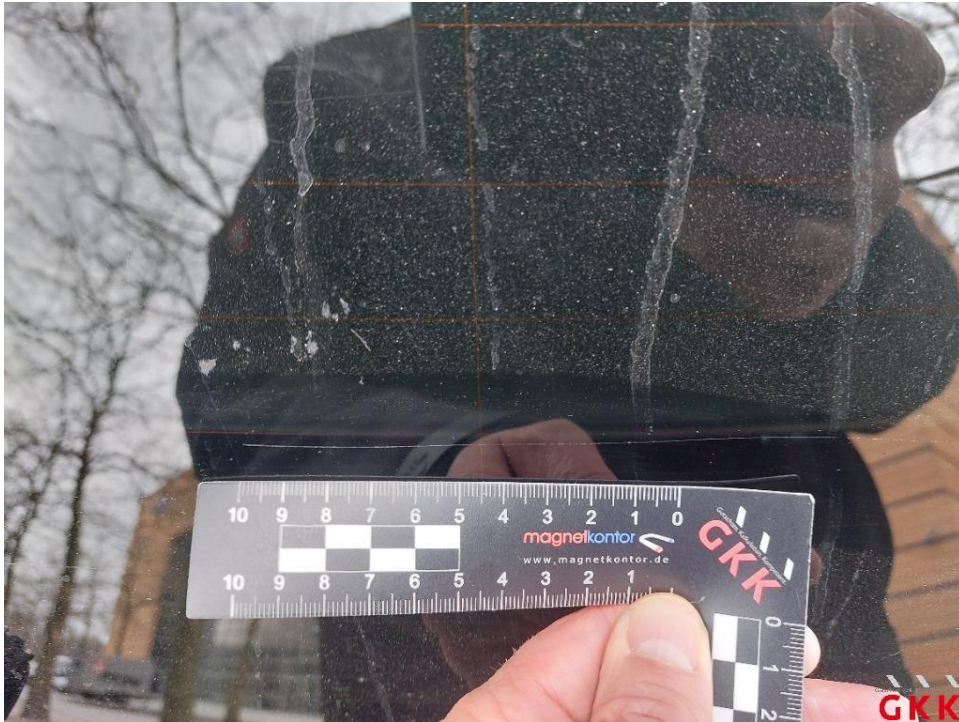
Bild 21. Heckscheibe, verkratzt, ersetzen

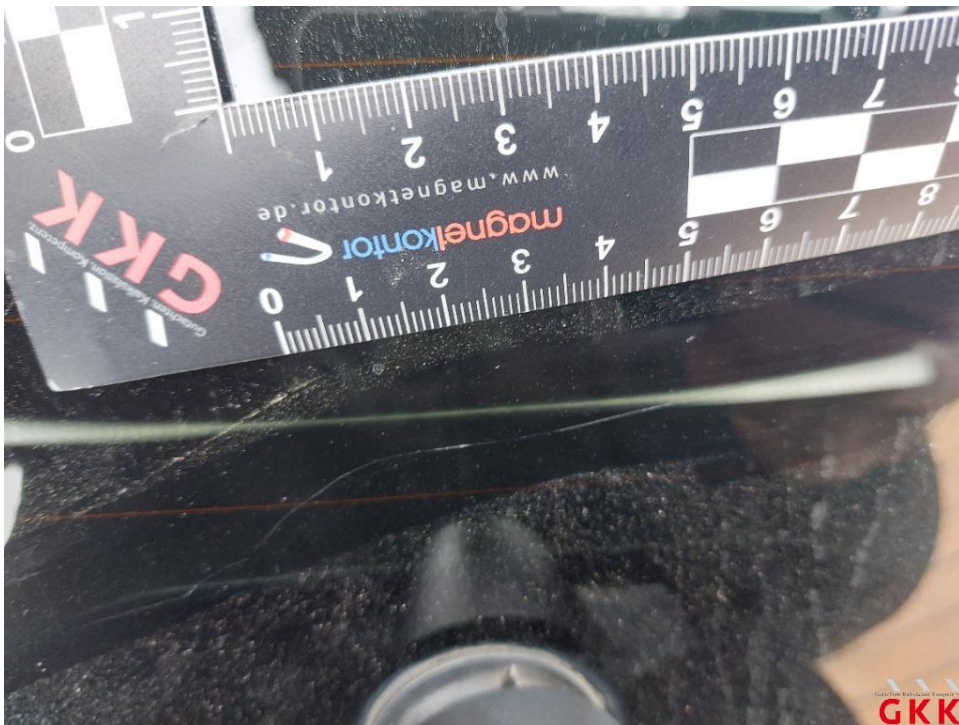
Bild 22. Heckscheibe, verkratzt, ersetzen

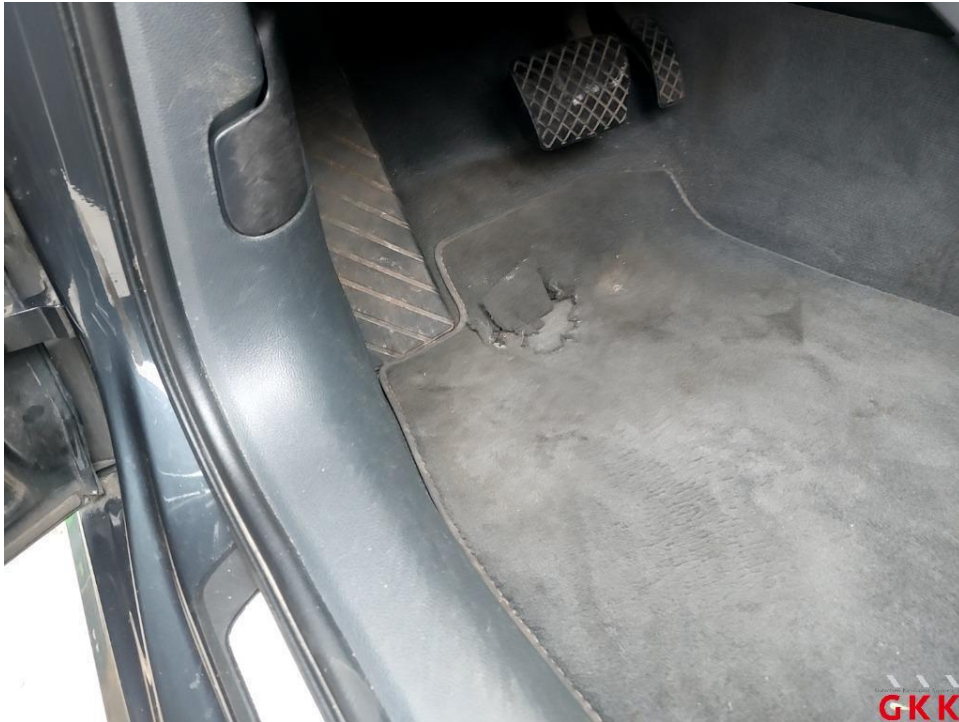
Sitz vorne links Bezug Rückenlehne -Leder-, genutzt, Gebrauchsspur  
 Sitz vorne links Bezug Sitzkissen -Leder-, genutzt, Gebrauchsspur  
 Sitzbank hinten Bezug Sitzkissen -Leder-, verschmutzt, Gebrauchsspur  
 Fußmatte(n) vorne links, beschädigt (Bild 23, Bild 24)

Bild 23. Fußmatte(n), vorne links, beschädigt, ersetzen

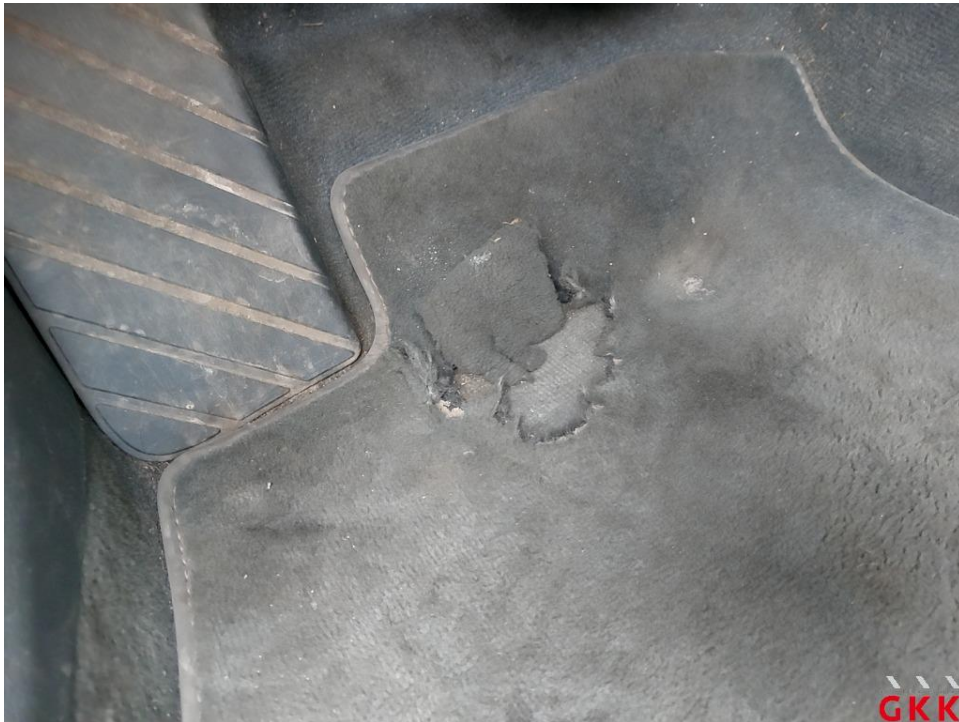
Bild 24. Fußmatte(n), vorne links, beschädigt, ersetzen

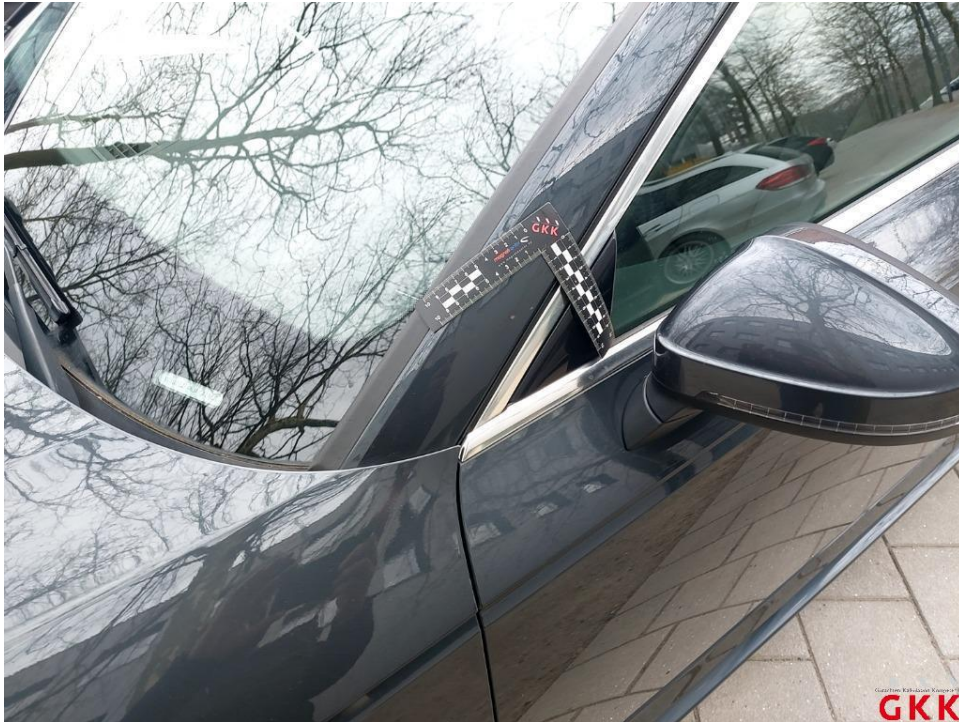
Tür vorne links, verkratzt, Gebrauchsspur  
 Tür hinten links Einstieg, beschädigt (Bild 37, Bild 38)  
 Seitenwand links, bis 3 Dellen / Bauteil, Gebrauchsspur  
 A- Säule links, korrodiert (Bild 25, Bild 26)

Bild 25. A- Säule links, korrodiert, lackieren

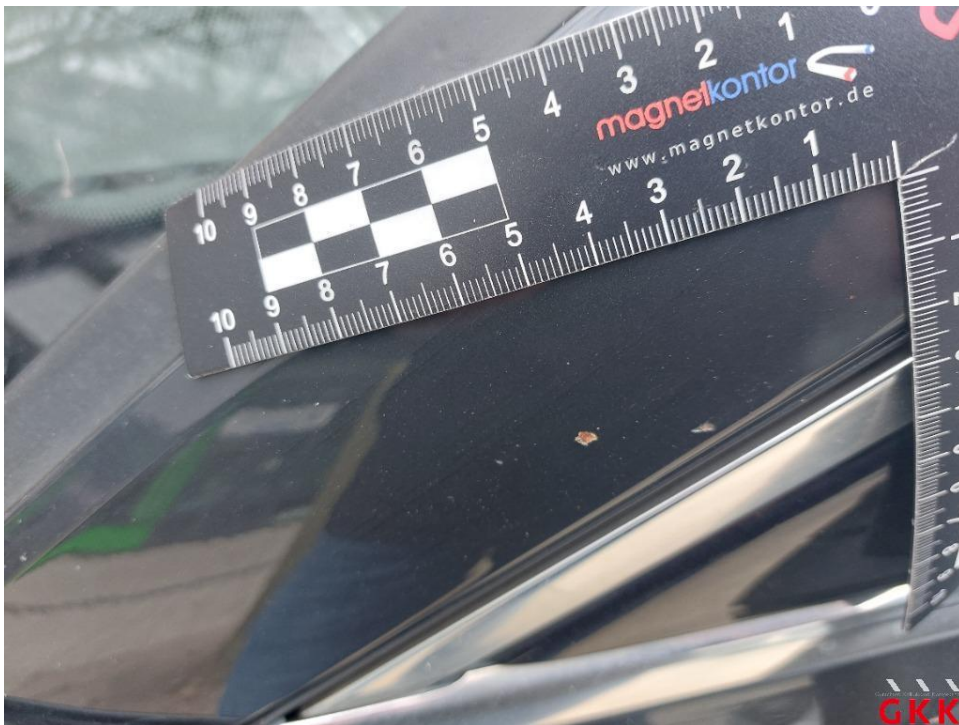
Bild 26. A- Säule links, korrodiert, lackieren

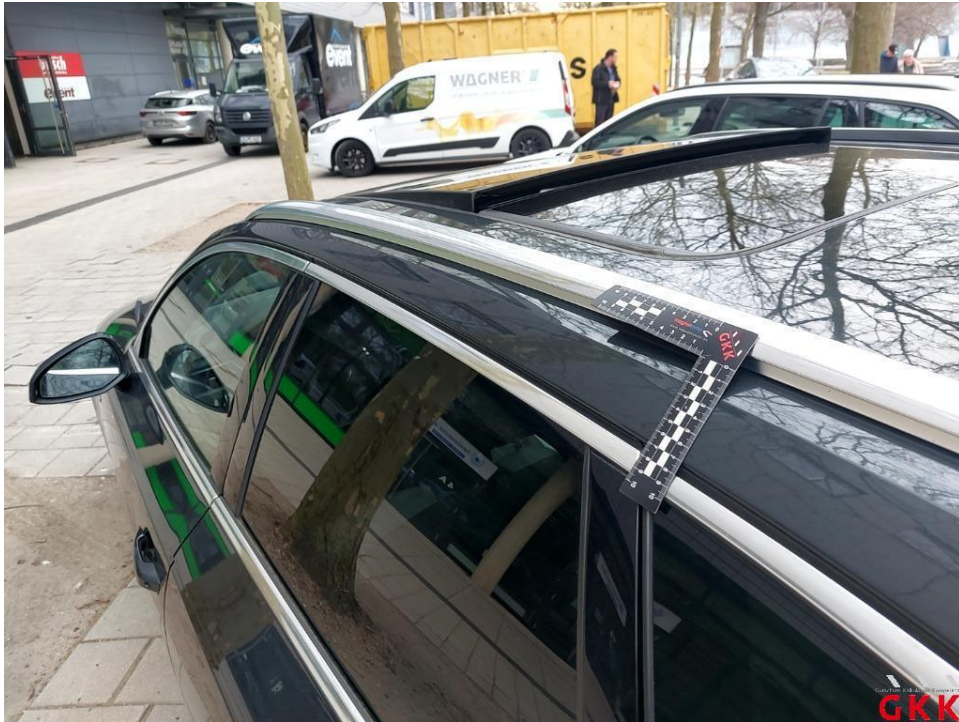
Dach, korrodiert (Bild 33, Bild 34)  
 Dach Holm links, beschädigt (Bild 27, Bild 28, Bild 29)

Bild 27. Dach, Holm links, beschädigt, instand setzen - lackieren

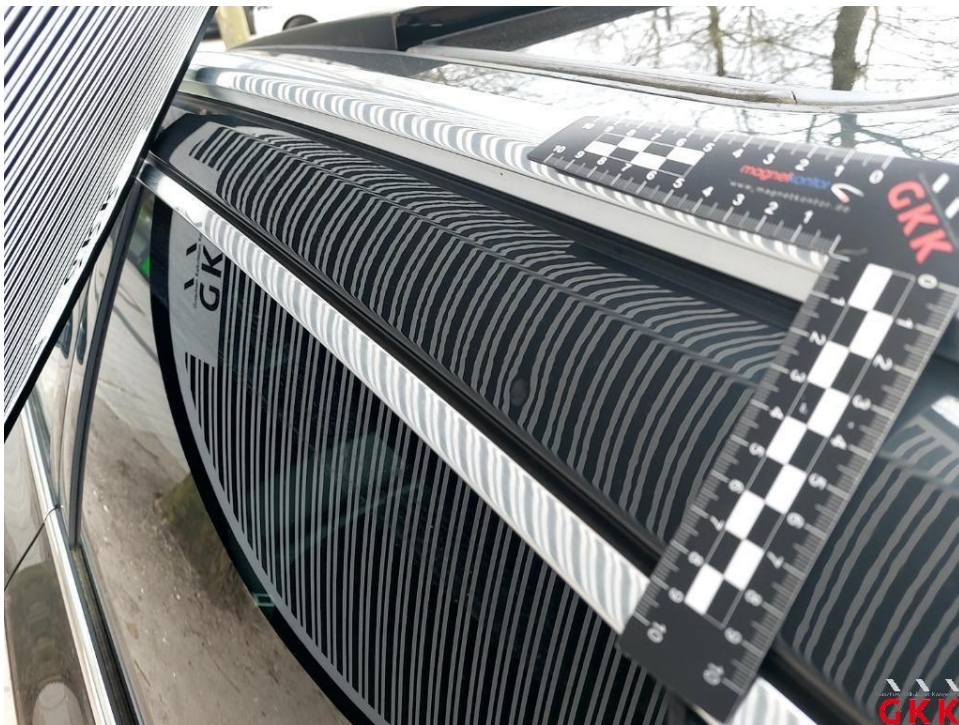
Bild 28. Dach, Holm links, beschädigt, instand setzen - lackieren

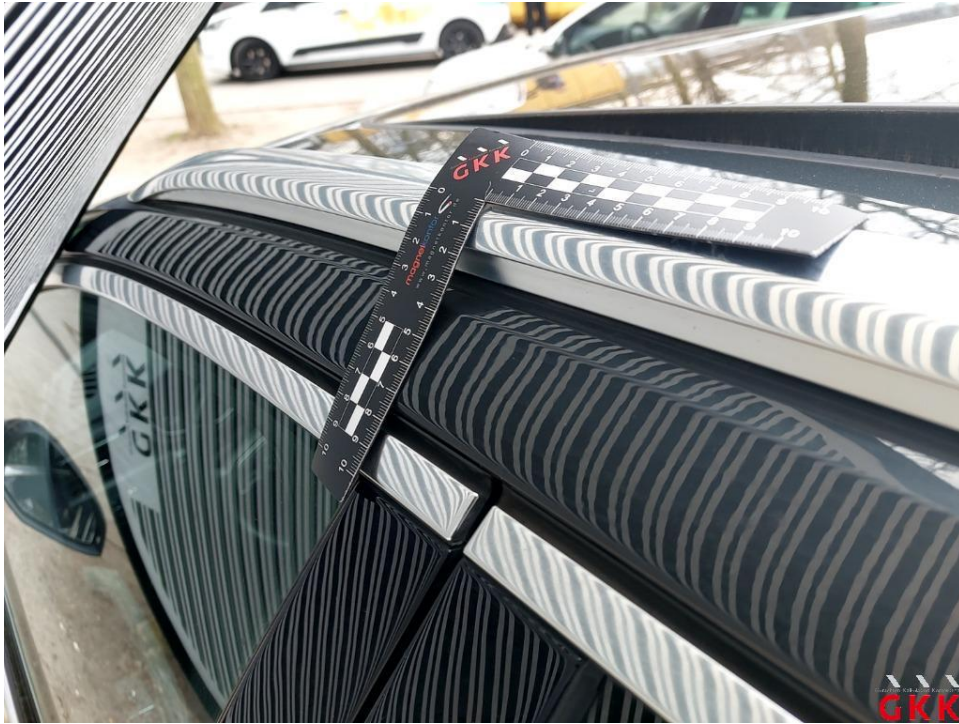
Bild 29. Dach, Holm links, beschädigt, instand setzen - lackieren

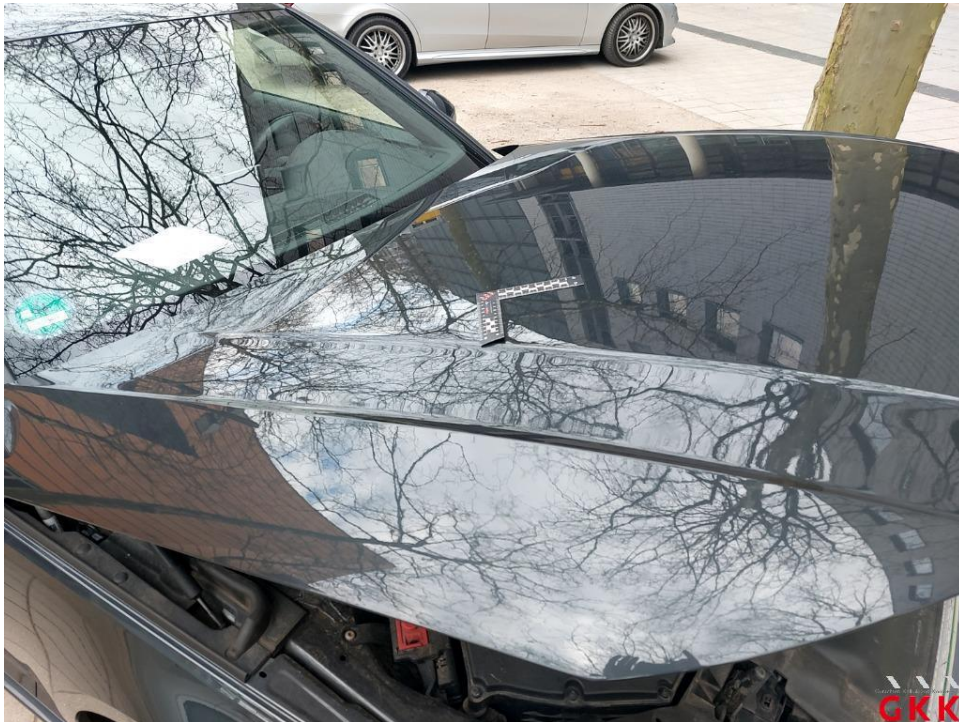
| Vorschaden | Der Vorschaden wurde fach- und sachgerecht behoben | Feststellung |
|---|---|---|
| Motorhaube Unfallschaden | Nein | Verlaufsstörungen (Orangenhaut) |

Motorhaube, Steinschlag, Gebrauchsspur  
 Motorhaube, Reparaturmangel (Bild 30, Bild 31, Bild 32)  
 Motorhaube, bis 3 Dellen / Bauteil, Gebrauchsspur  
 Frontscheibe, Steinschlag, Gebrauchsspur

Bild 30. Motorhaube, Reparaturmangel, lackieren

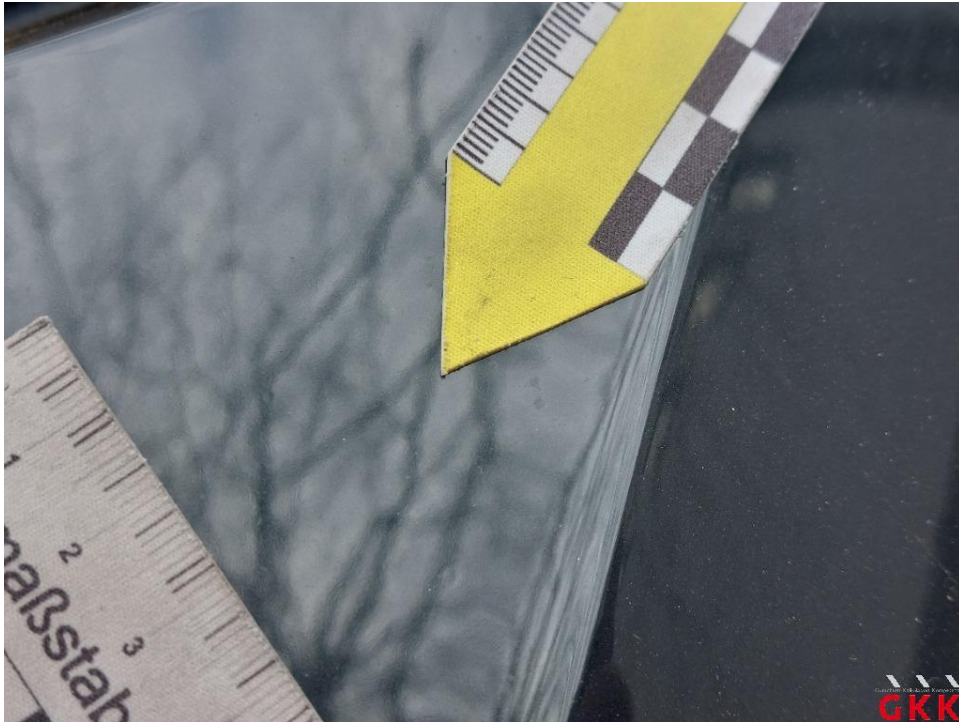
Bild 31. Motorhaube, Reparaturmangel, lackieren

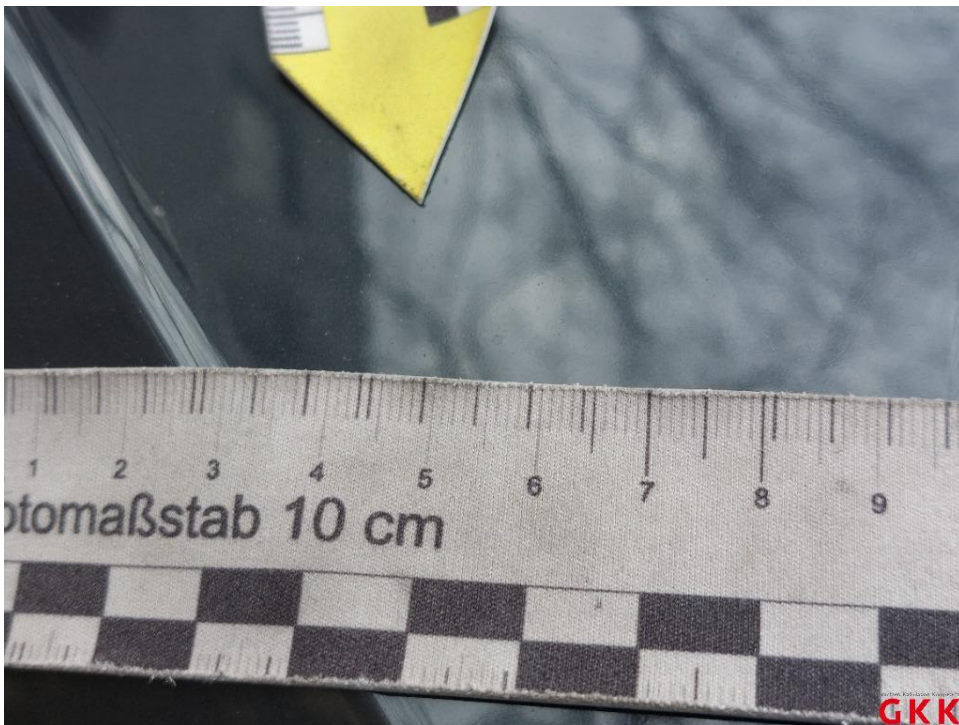
Bild 32. Motorhaube, Reparaturmangel, lackieren

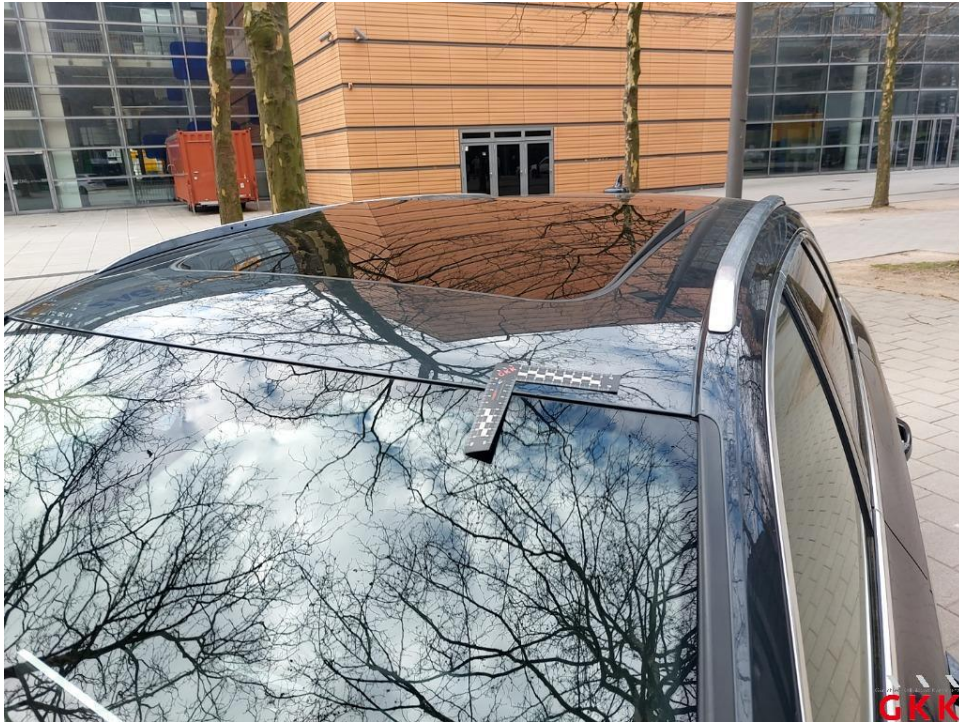
Bild 33. Dach, korrodiert, lackieren

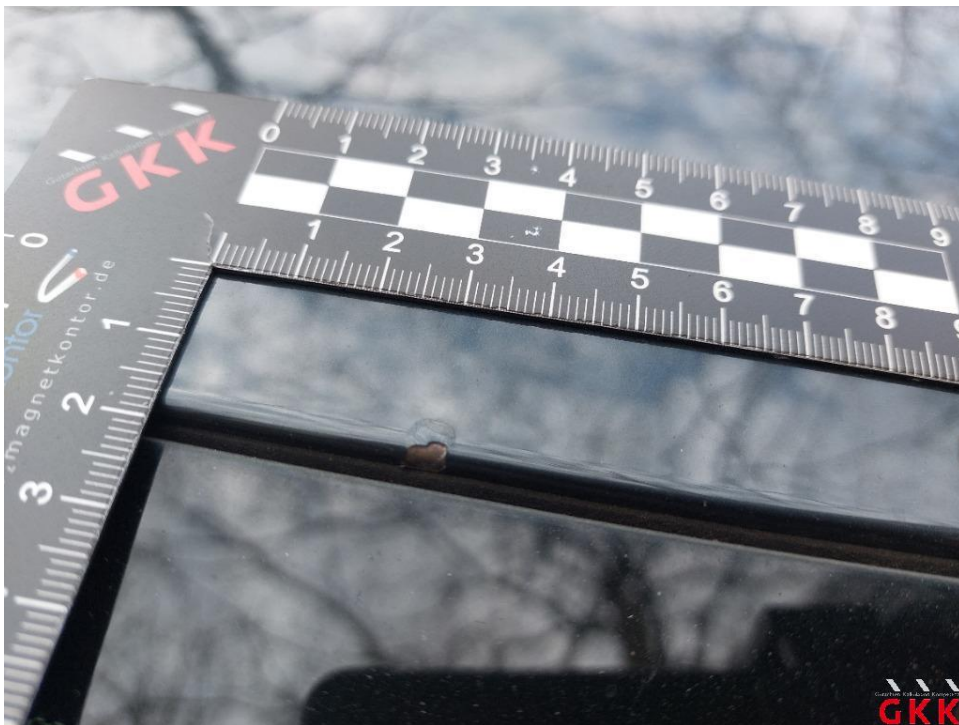
Bild 34. Dach, korrodiert, lackieren

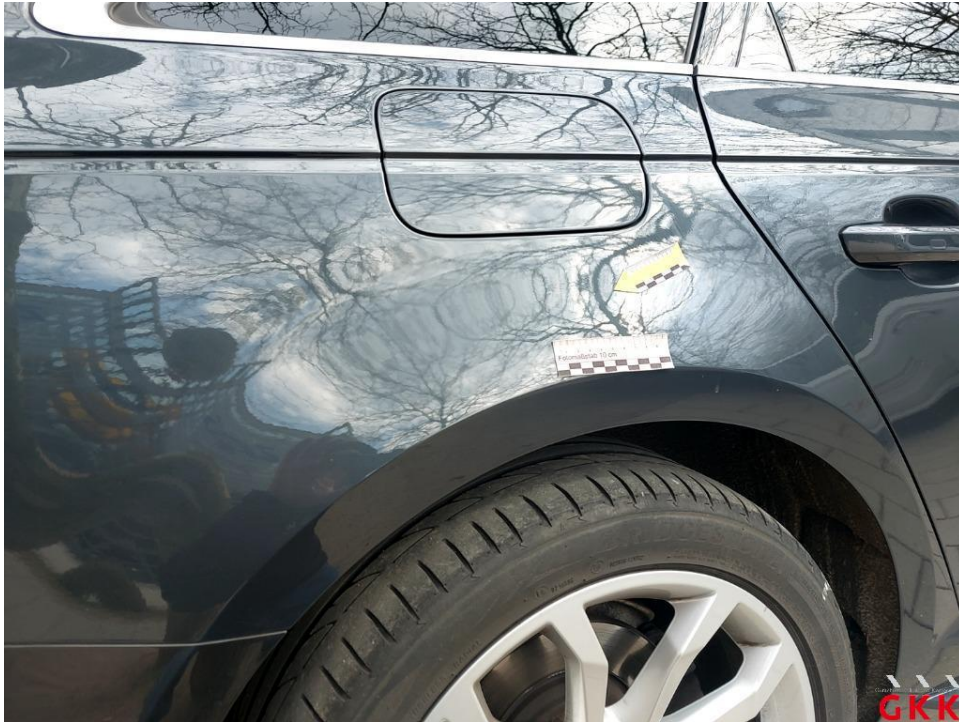
Seitenwand rechts, Reparaturmangel (Bild 35, Bild 36)

Bild 35. Seitenwand rechts, Reparaturmangel, lackieren

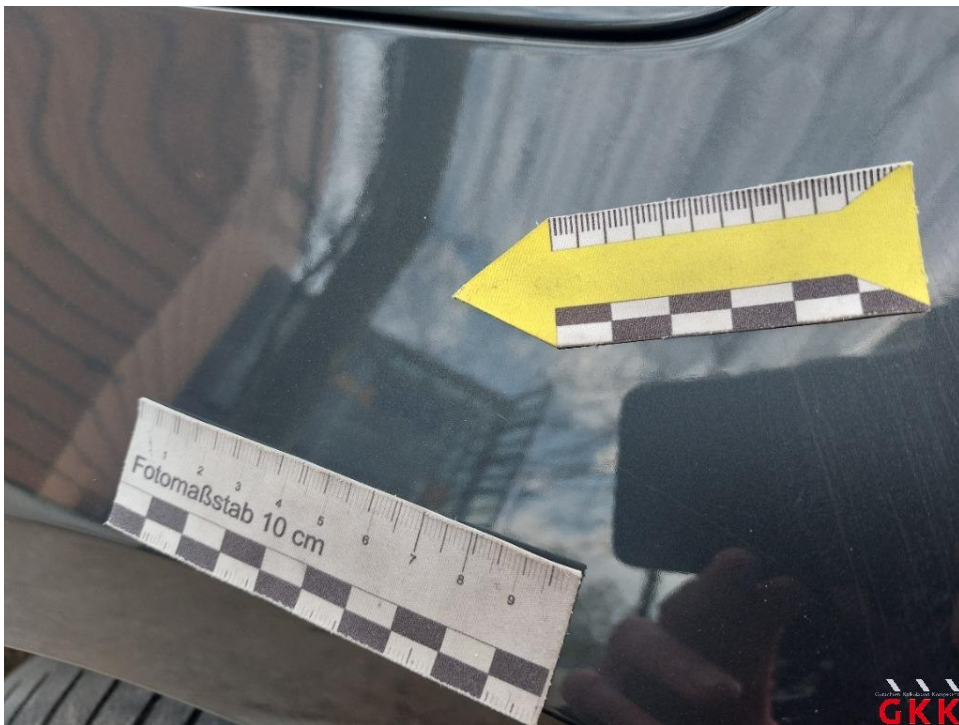
Bild 36. Seitenwand rechts, Reparaturmangel, lackieren

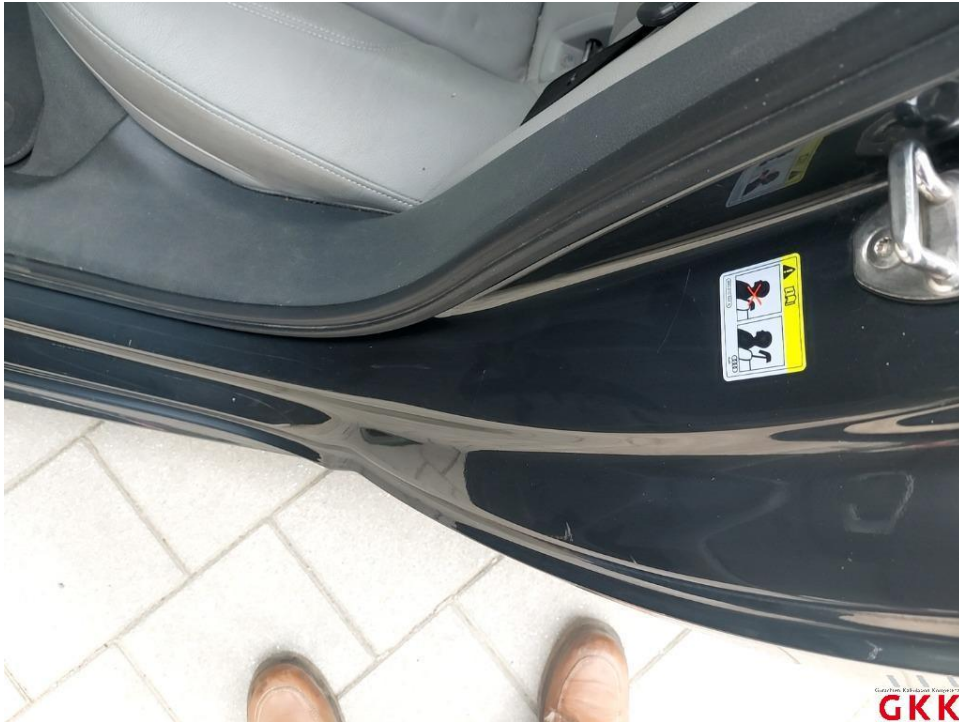
Bild 37. Tür hinten links, Einstieg, beschädigt, instand setzen - lackieren

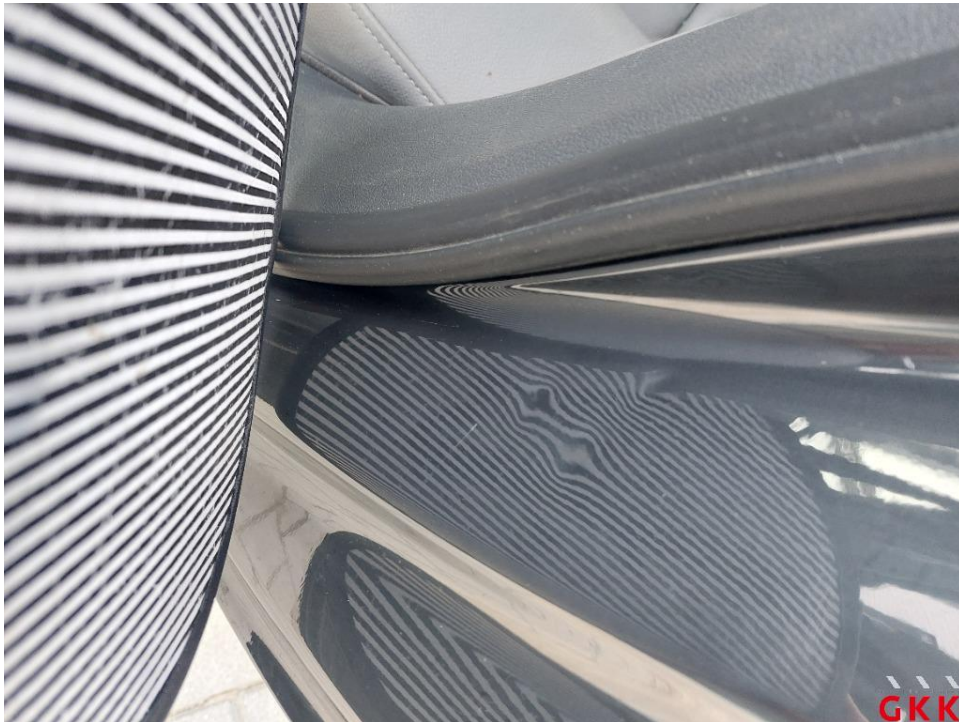
Bild 38. Tür hinten links, Einstieg, beschädigt, instand setzen - lackieren
