TÜV SÜD Auto Plus GmbH
Gutenbergstr. 13
70771 Leinfelden-Echterdingen

Besichtigungsdatum: 09.01.2025
Protokollnummer: 37859445
Erstellt durch: Markus Böttcher
Besichtigt durch: Norbert Rother

Halter		Besichtigungszustand	Ausreichend
Kennzeichen		Laufleistung (abgelesen)	40.337 km
Hersteller	BMW	Restlauf bis Service	30.000 km
Typ/Modell	X2 sDrive18i	HU (Bericht lag vor)	01/2026
Fahrgestellnummer	WBAYH110105S90927	Leistung / Hubraum	100 kW / 1.499 ccm
Erstzulassung	11.01.2021	Polster/Farbe	Leder / Braun
Letzte Wartung	12/2024, 40.267 km	Lackierung	Weiß
Kraftstoffart	Benzin	Getriebe	Automatik

Zustandsbericht

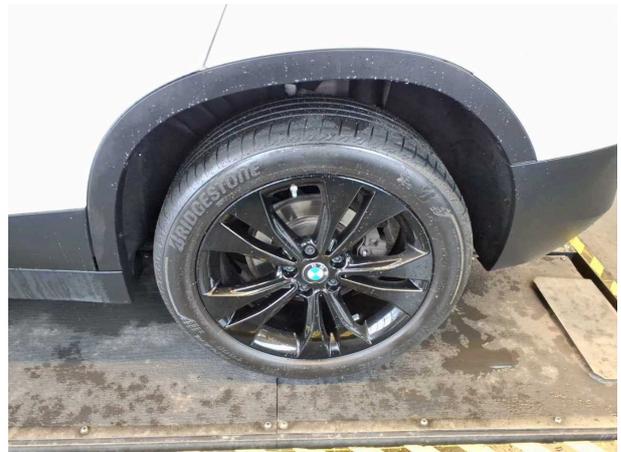
Abbildung 6: Montierte Bereifung

Achse	Reifengröße	Hersteller	Reifentyp	Profiltiefe	Verktgl.	Zul.
1	225/50 R18 99W	Bridgestone	Sommerreifen	5mm - 5mm	i.O.	i.O.
2	225/50 R18 99W	Bridgestone	Sommerreifen	4mm - 4mm	i.O.	i.O.

Der Verschleißzustand sowie evtl. Schäden an der Bereifung sind wertmäßig berücksichtigt.
