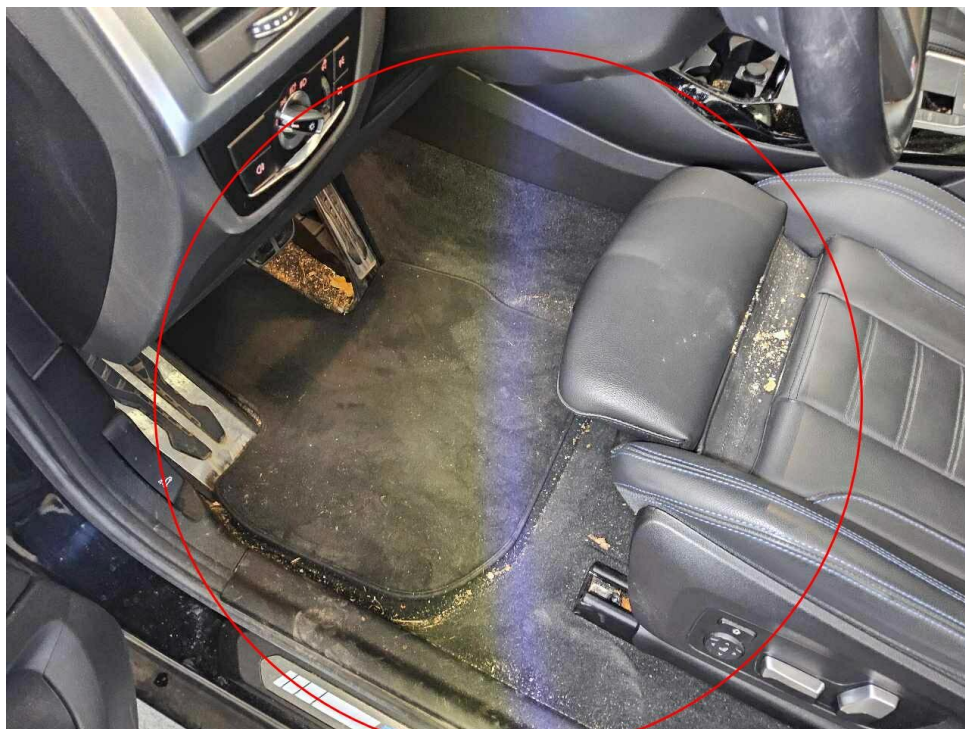
Bild 15 : Fahrzeug Innenraum verschmutzt

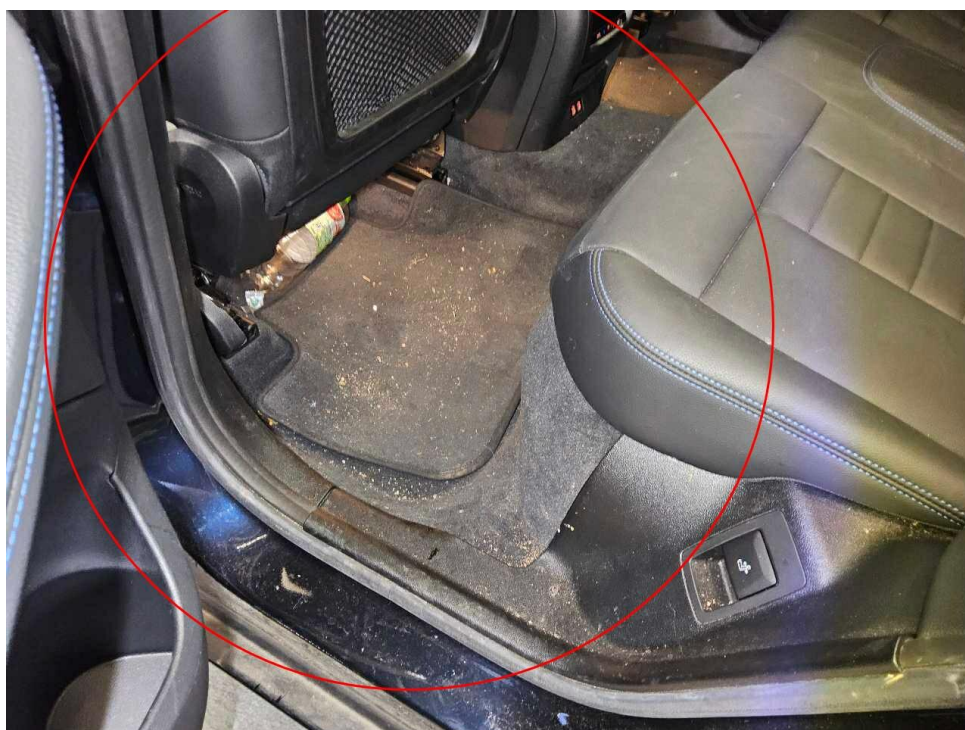
Bild 16 : Fahrzeug Innenraum verschmutzt

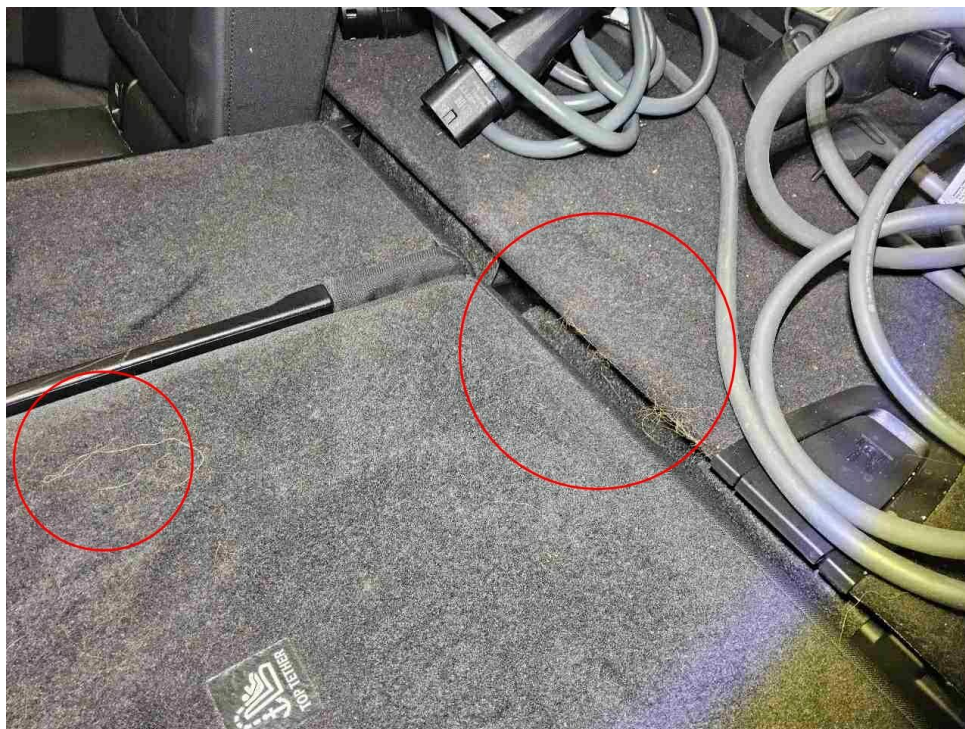
Bild 17 : Fahrzeug Innenraum verschmutzt

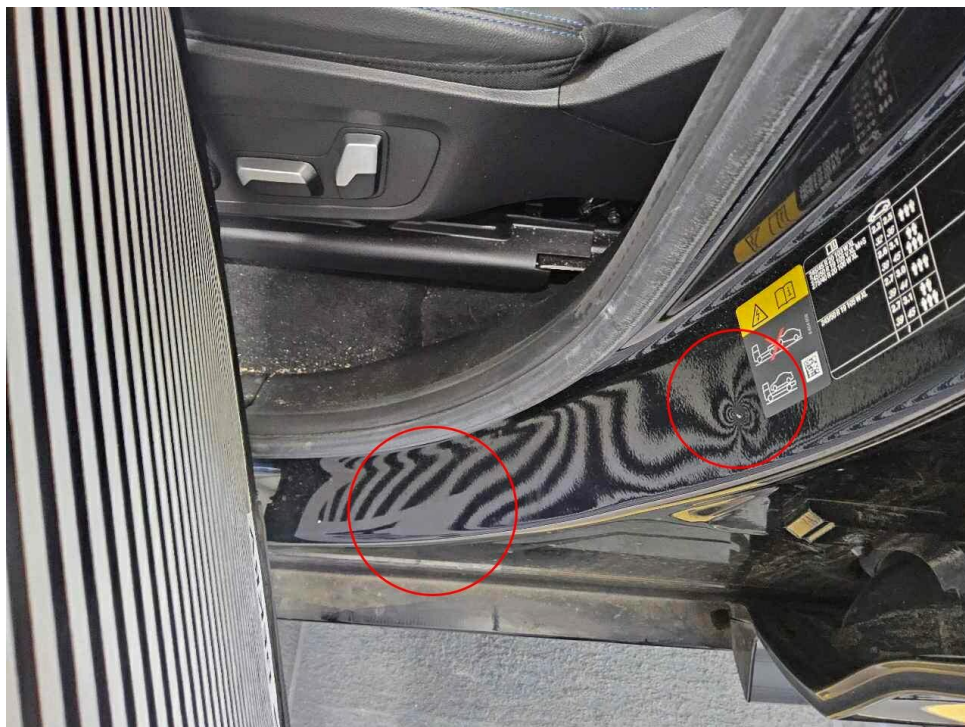
Bild 18 : Türeinstieg vorne links verkratzt und eingedellt

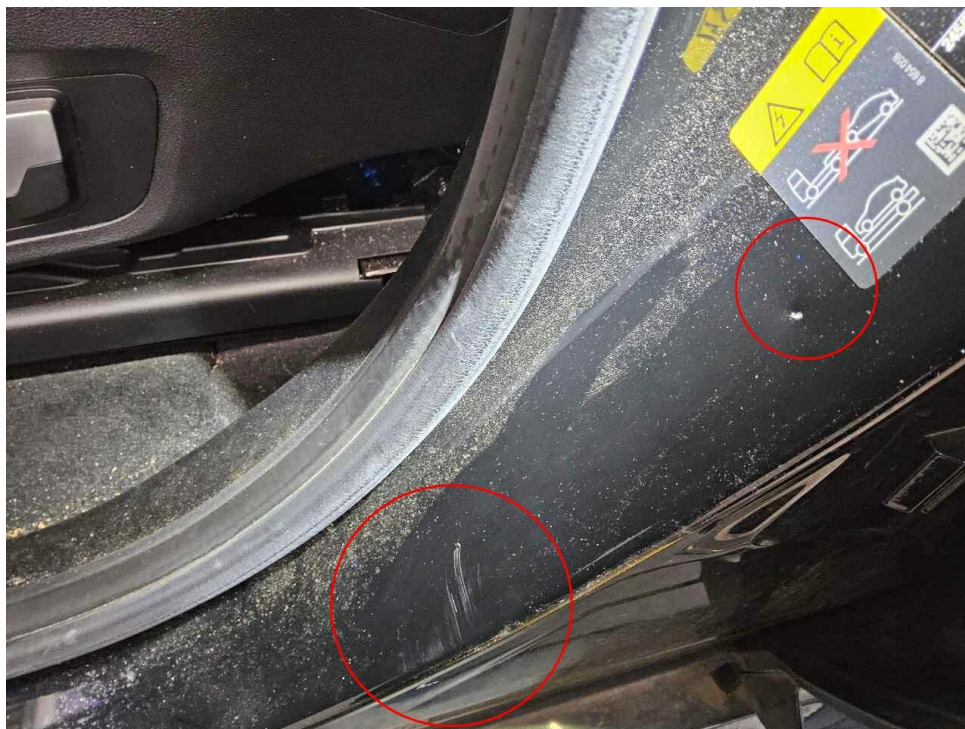
Bild 19 : Türeinstieg vorne links verkratzt und eingedellt

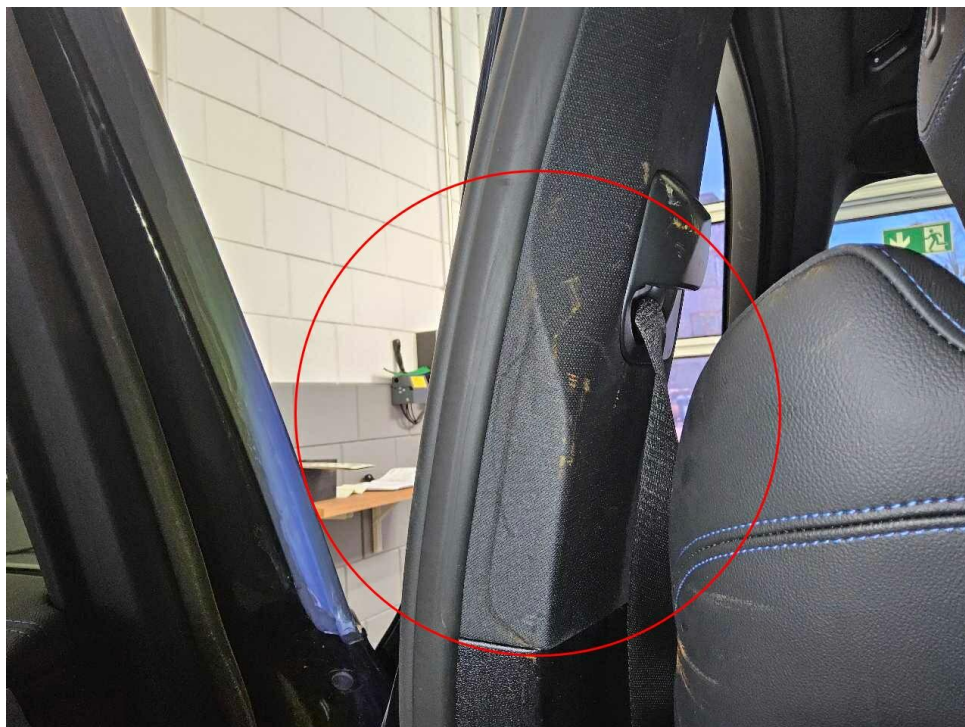
Bild 20 : Verkleidung B Säule links verkratzt

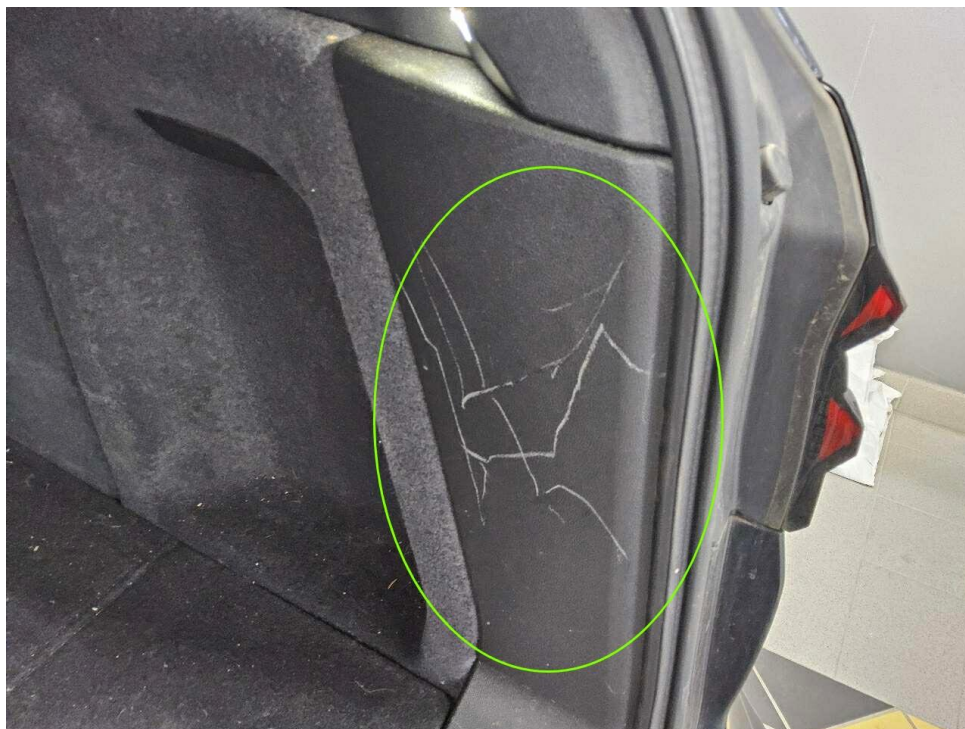
Bild 21 : Kofferraum Verkleidung hinten rechts verkratzt

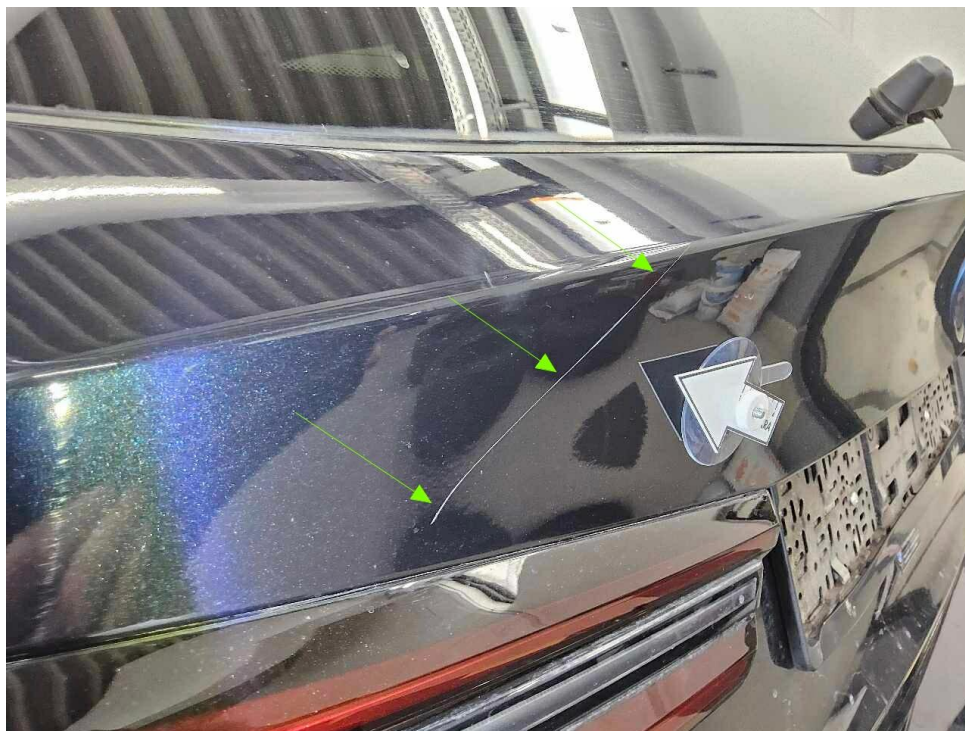
Bild 22 : Heckklappe Lackierung oberhalb, zerkratzt, lackieren mit Lackaufbau

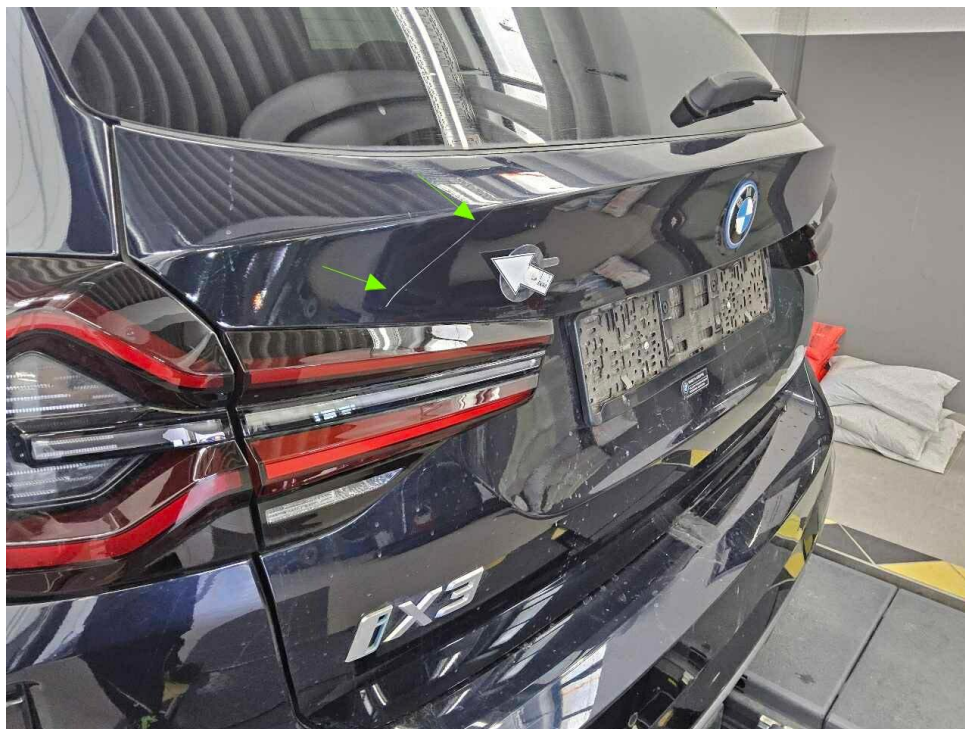
Bild 23 : Heckklappe Lackierung oberhalb, zerkratzt, lackieren mit Lackaufbau

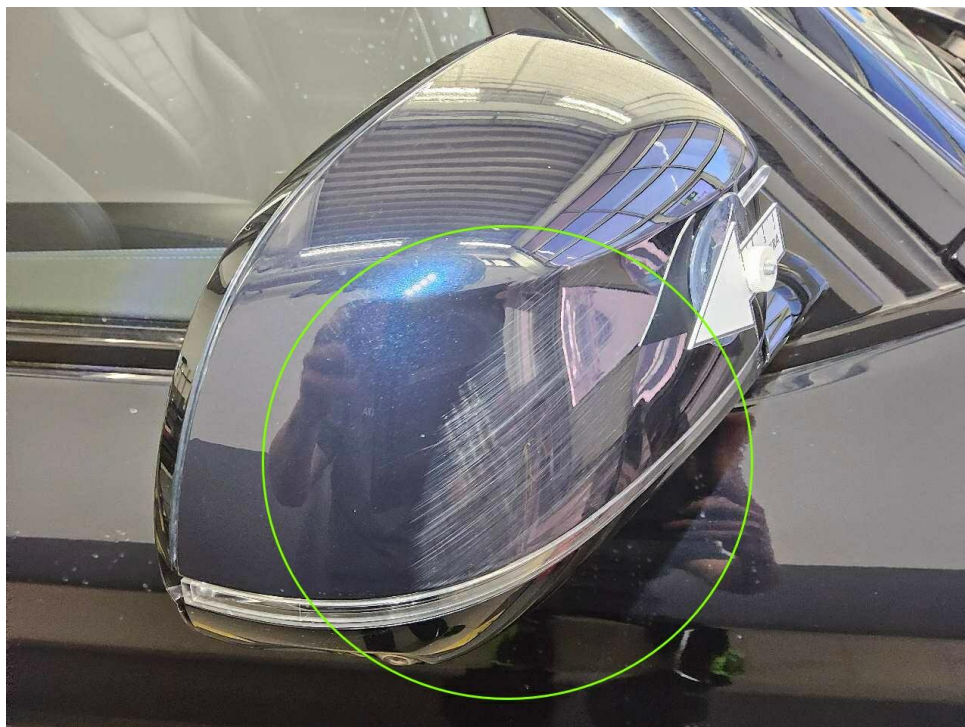
Bild 24 : Außenspiegel rechts Lackierung, zerkratzt, lackieren

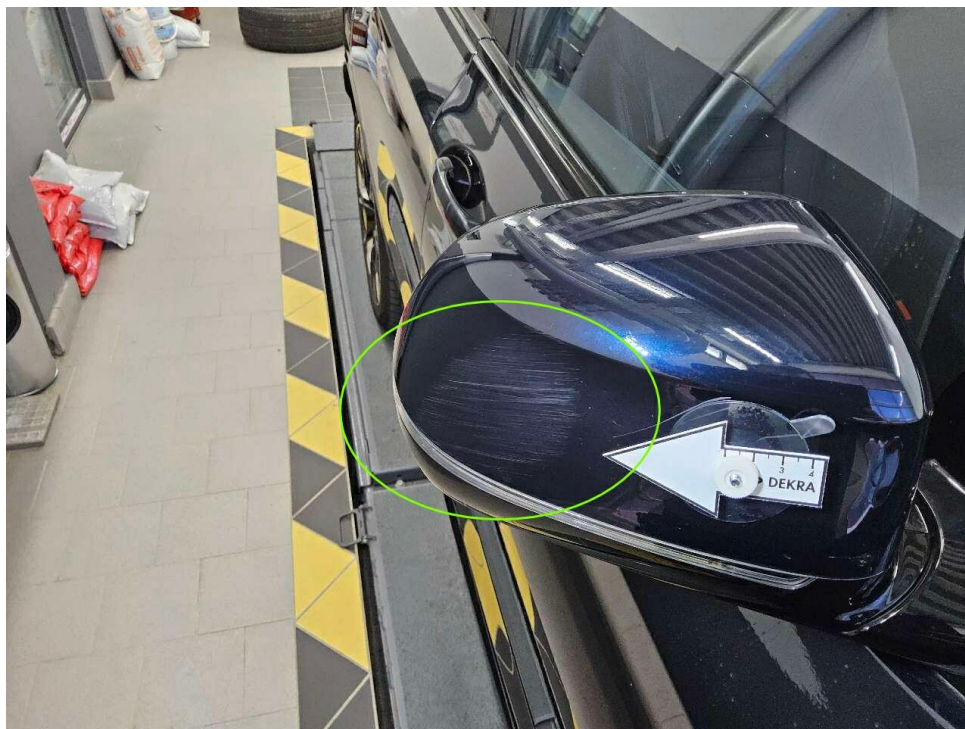
Bild 25 : Außenspiegel rechts Lackierung, zerkratzt, lackieren

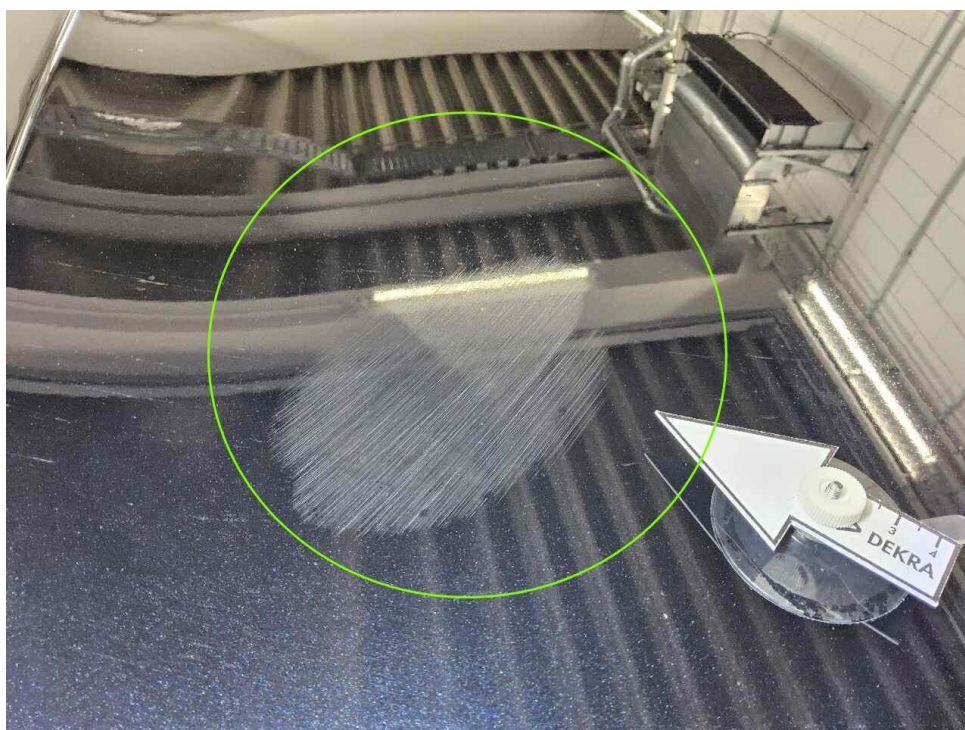
Bild 26 : Motorhaube Lackierung, zerkratzt, lackieren

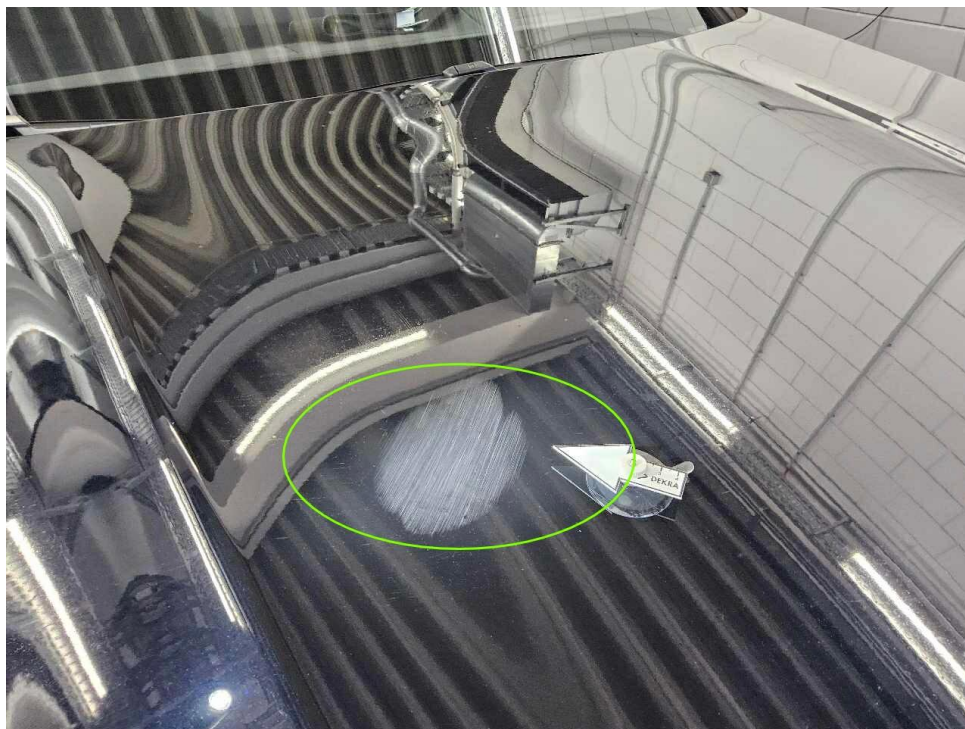
Bild 27 : Motorhaube Lackierung, zerkratzt, lackieren

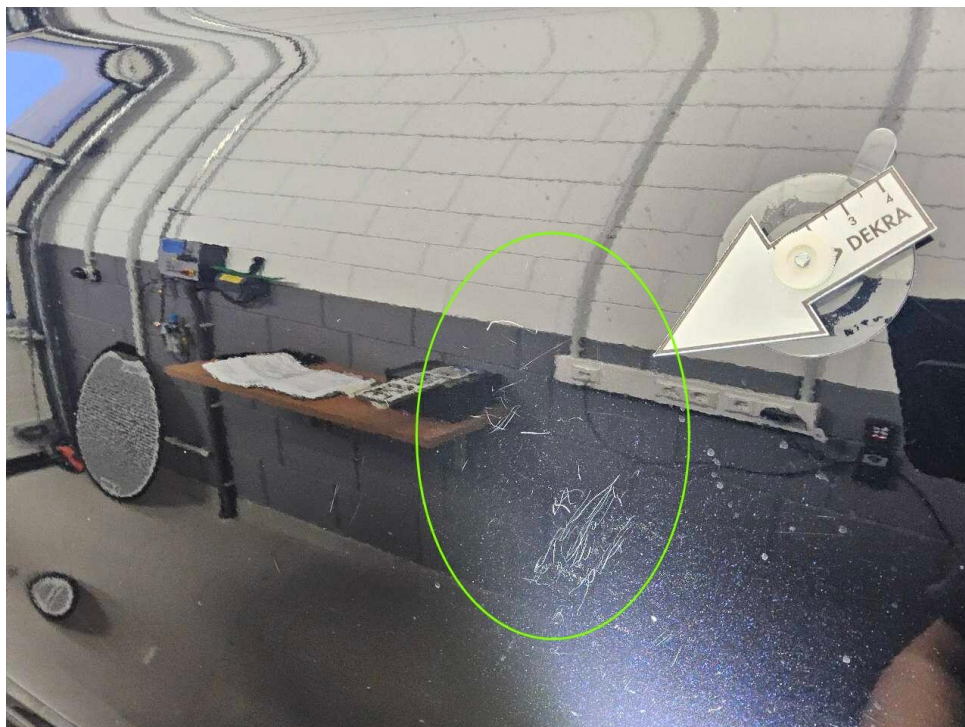
Bild 28 : Tür vorne links Lackierung, zerkratzt, lackieren mit Lackaufbau

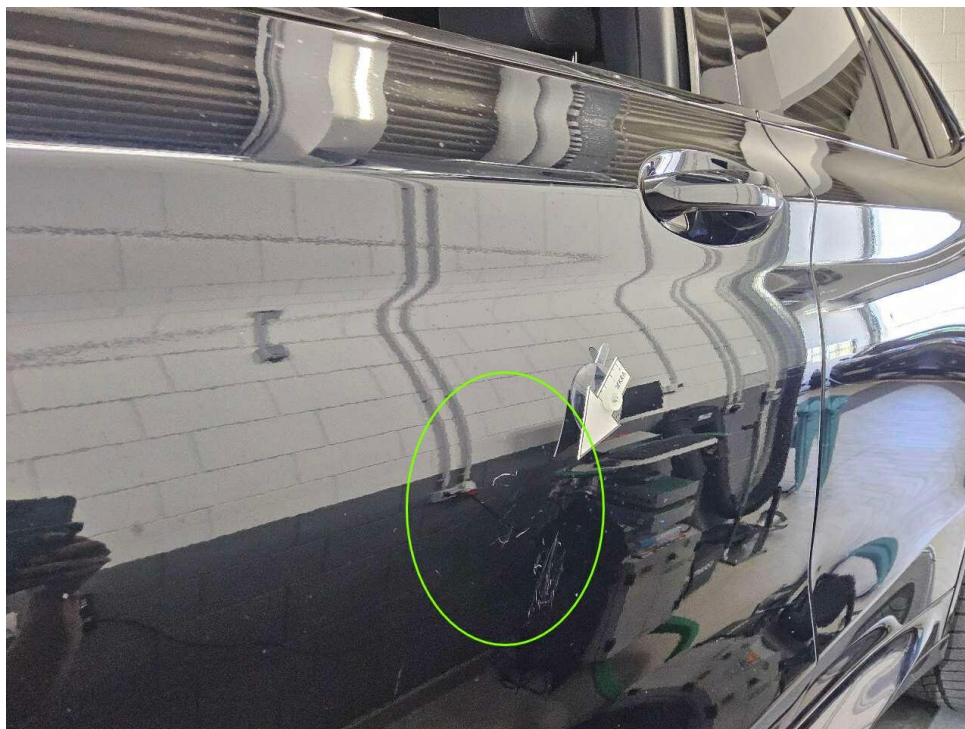
Bild 29 : Tür vorne links Lackierung, zerkratzt, lackieren mit Lackaufbau

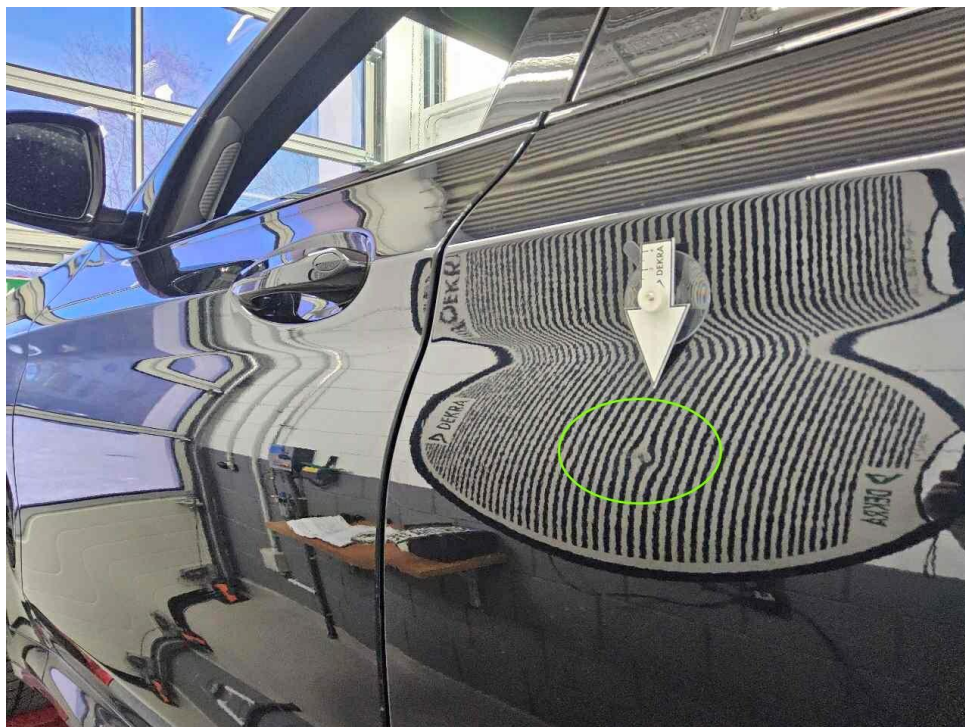
Bild 30 : Tür hinten links, eingedellt, instandsetzen und lackieren mit Lackaufbau

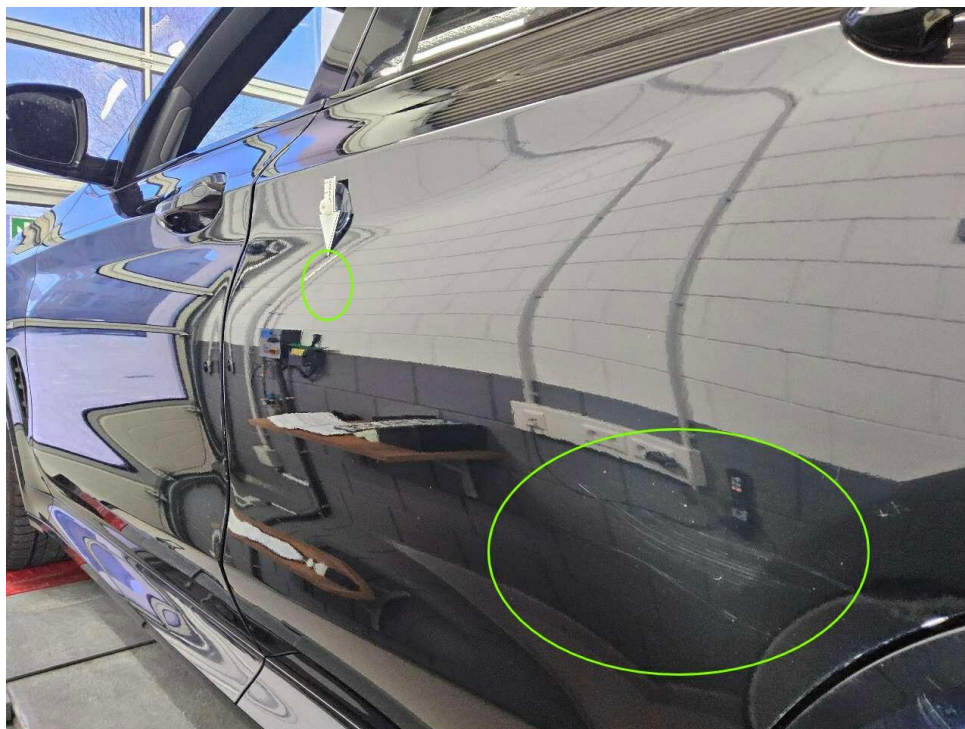
Bild 31 : Tür hinten links, eingedellt, instandsetzen und lackieren mit Lackaufbau

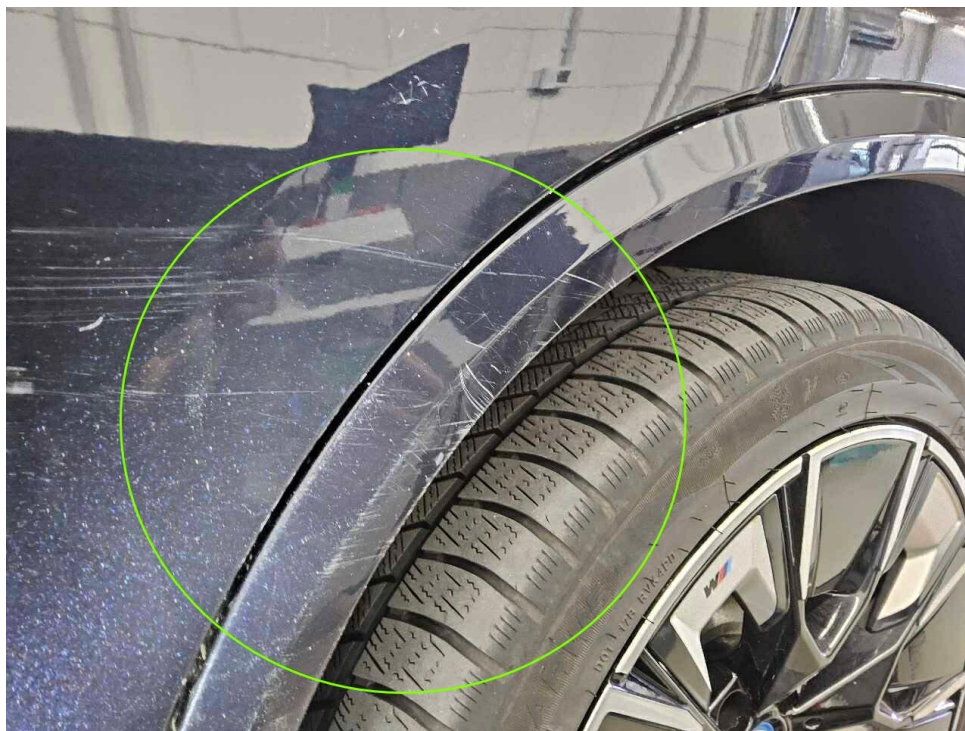
Bild 32 : Seitenteil hinten links Schutzleiste Lackierung, zerkratzt, lackieren mit Lackaufbau

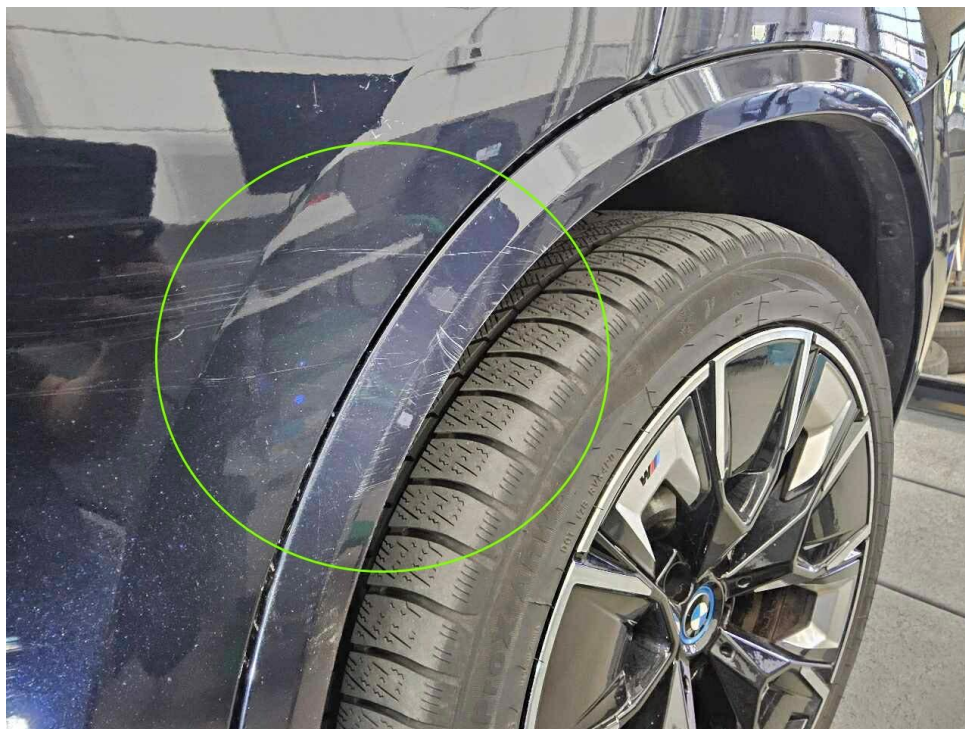
Bild 33 : Seitenteil hinten links Schutzleiste Lackierung, zerkratzt, lackieren mit Lackaufbau

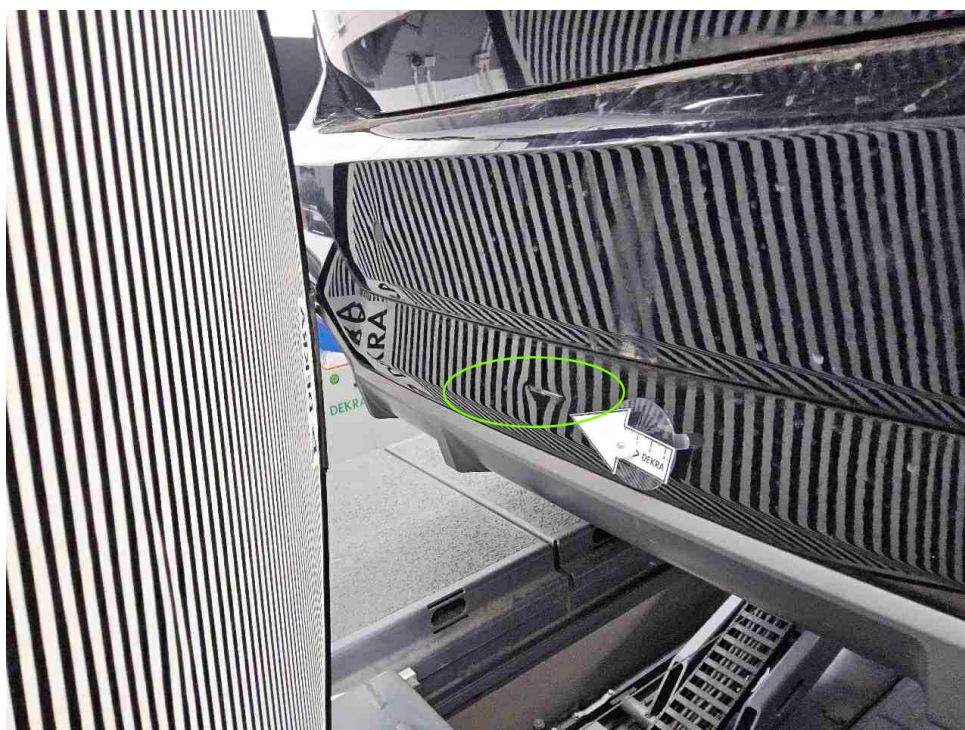
Bild 34 : Stoßfänger hinten unterhalb verkratzt und deformiert

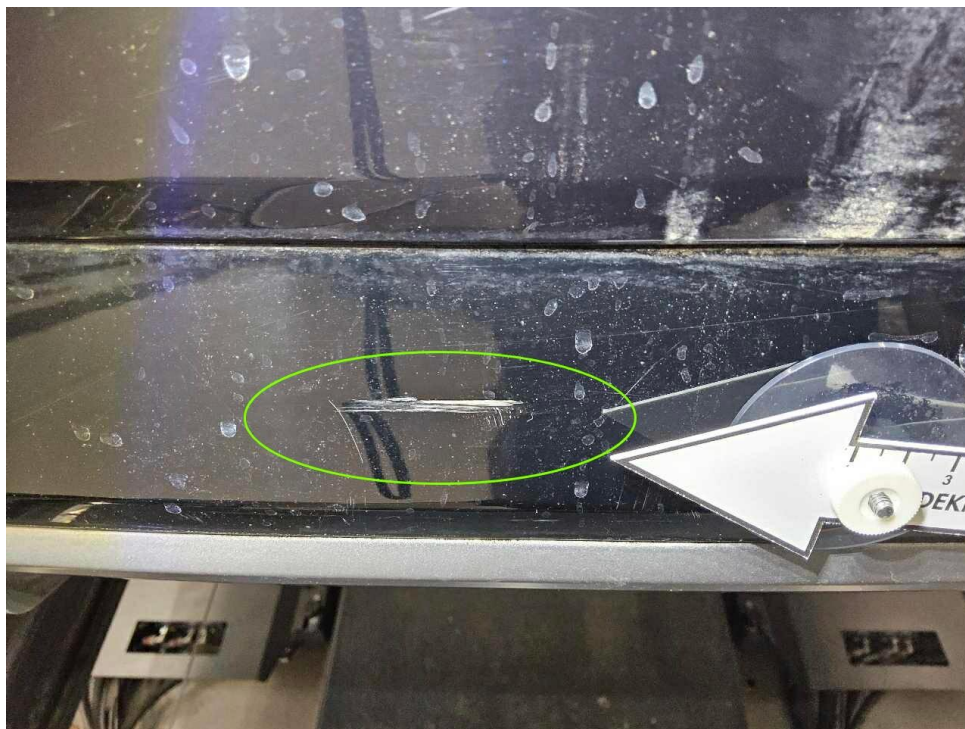
Bild 35 : Stoßfänger hinten unterhalb verkratzt und deformiert

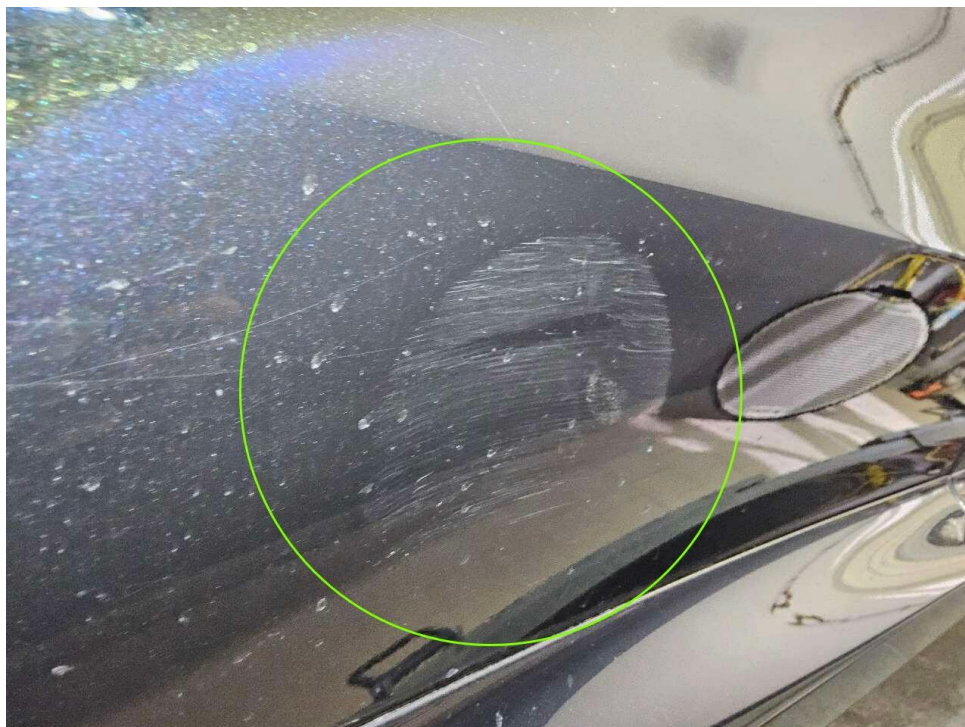
Bild 36 : Tür hinten rechts Lackierung, zerkratzt, lackieren

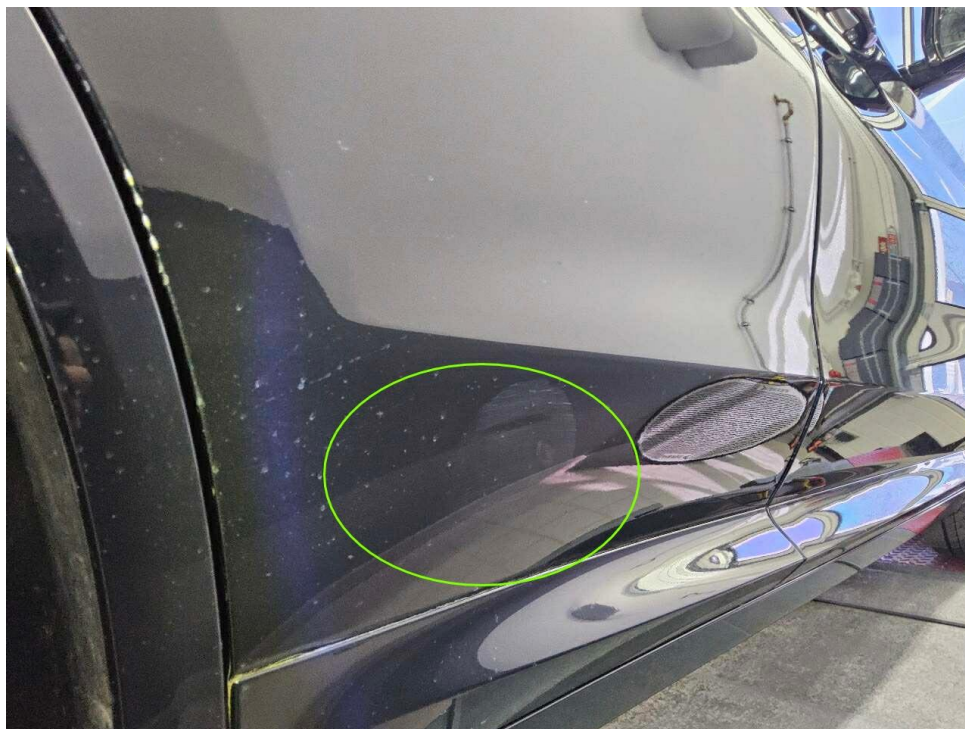
Bild 37 : Tür hinten rechts Lackierung, zerkratzt, lackieren

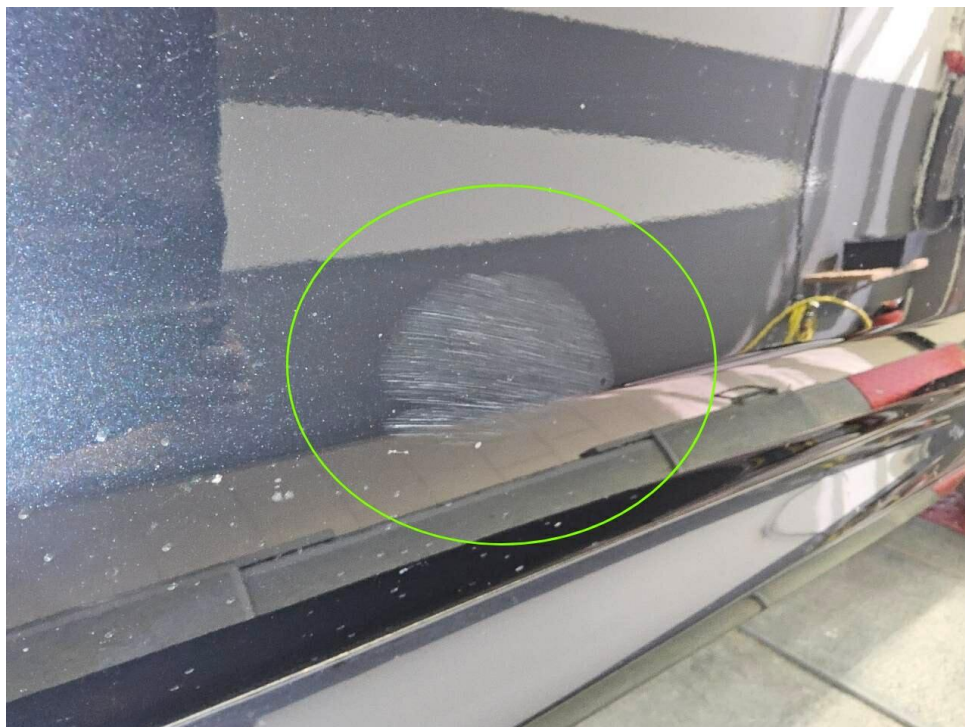
Bild 38 : Tür vorne rechts Lackierung, zerkratzt, lackieren

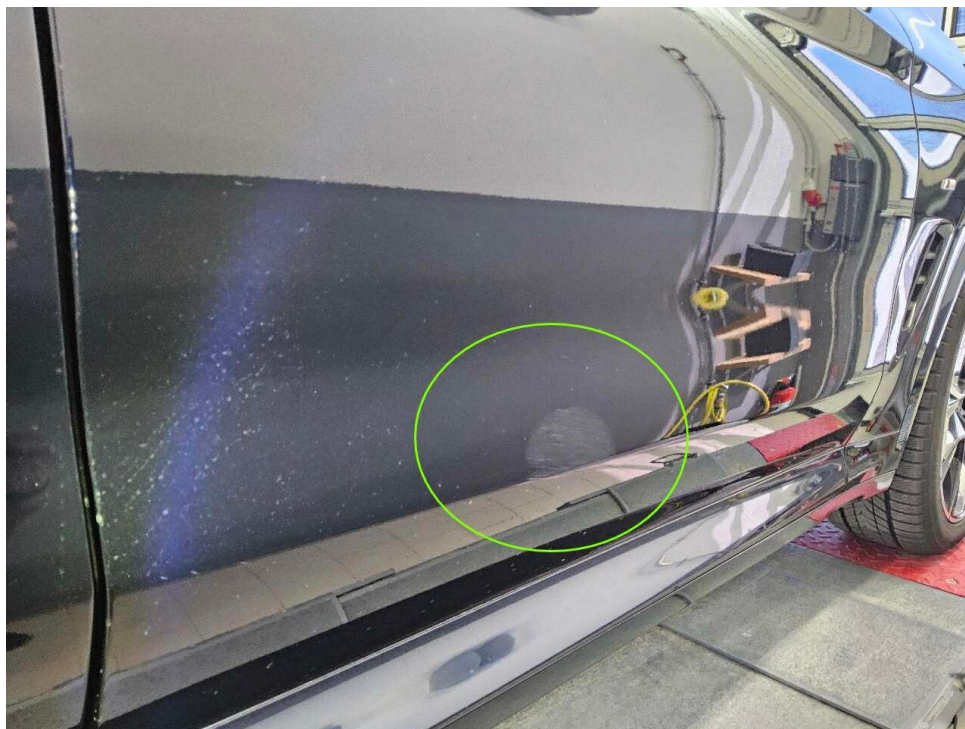
Bild 39 : Tür vorne rechts Lackierung, zerkratzt, lackieren

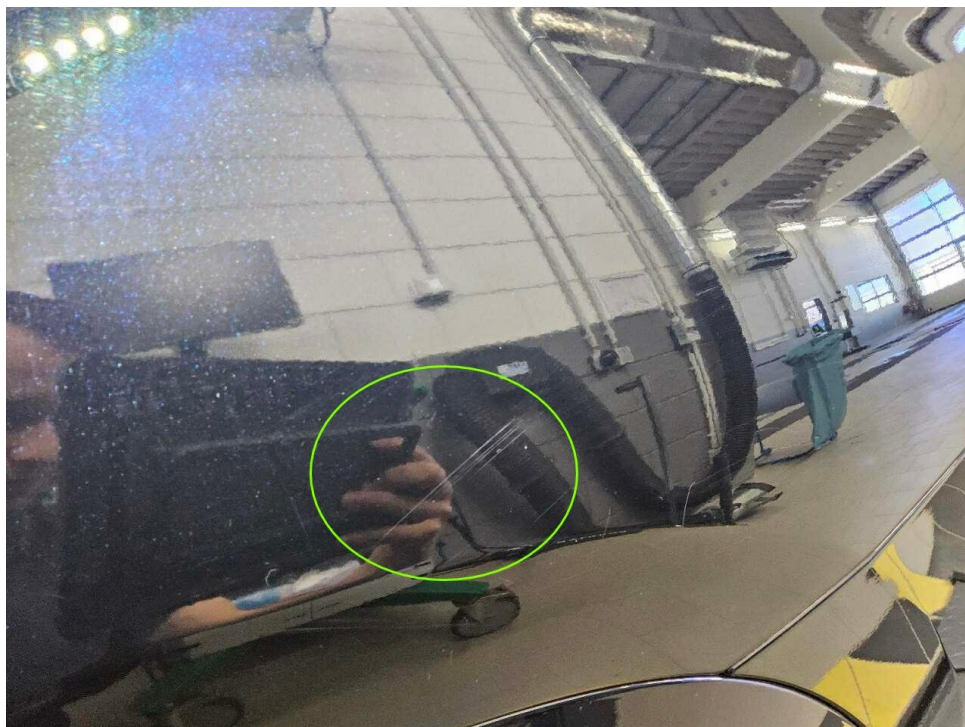
Bild 40 : Seitenteil hinten links Lackierung, zerkratzt, lackieren

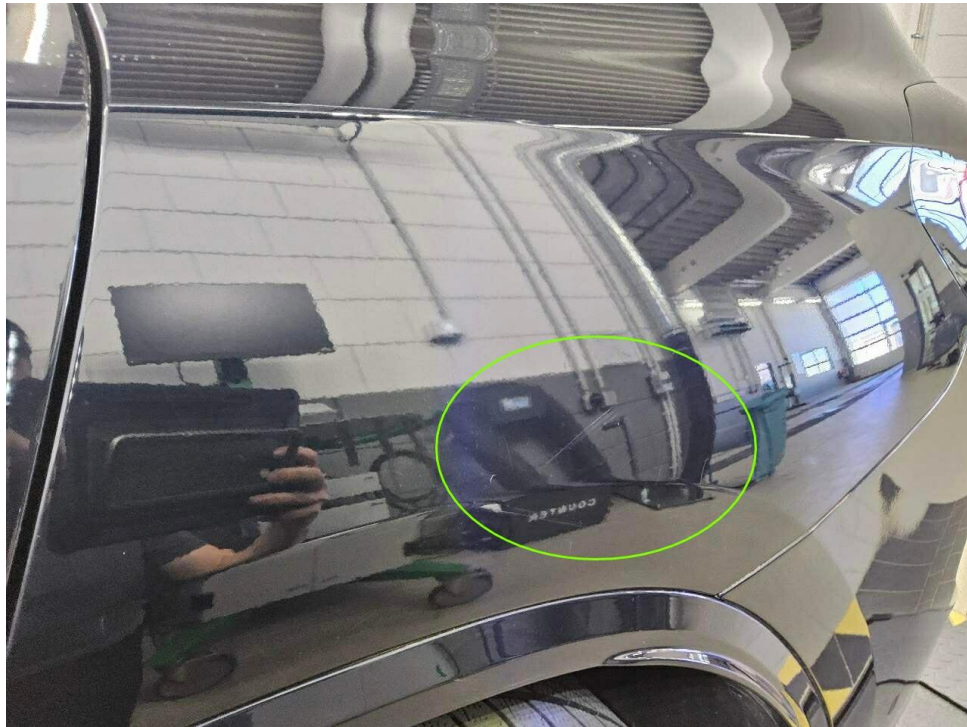
Bild 41 : Seitenteil hinten links Lackierung, zerkratzt, lackieren
