## Wertgutachten

| Besichtigungsdatum | 20.03.2025 |

| <b>Fahrzeugident.-Nr.</b> | <b>W0VBD8EV1M8007682</b> | | |
| <b>Typ / Verkaufsbez.</b> | Astra K Sports Tourer 1.5 D Edition | <b>Laufleistung abgelesen</b> | 67.288 km |

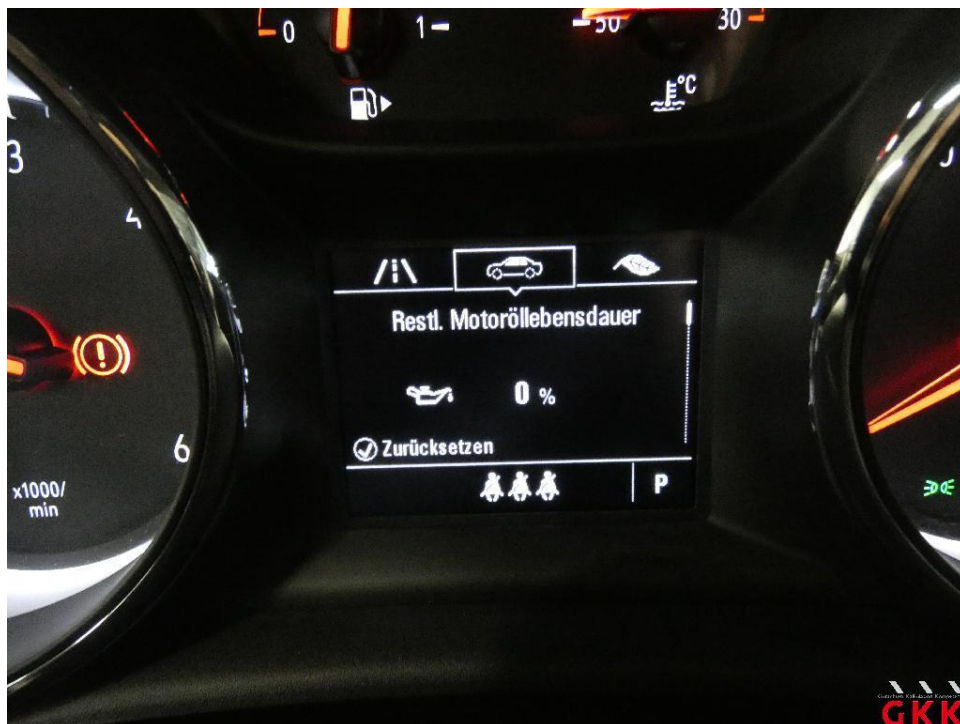
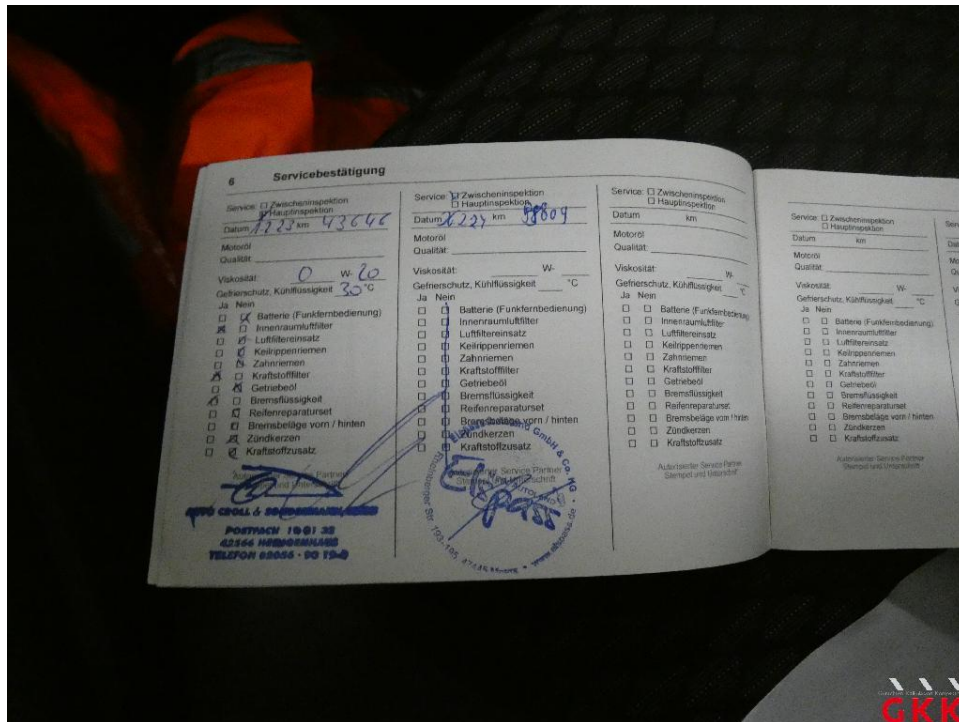
Bild 16 Inspektion groß, Mittelklasse, fällig, durchführen

Bild 17 Inspektion groß, Mittelklasse, fällig, durchführen

| Seite rechts (Angaben ohne MwSt.) | Reparaturkosten | MW |
|---|---|---|
| Inspektion groß Mittelklasse, fällig, durchführen (Bild 16, Bild 17) | 634,54 € | 634,54 € |

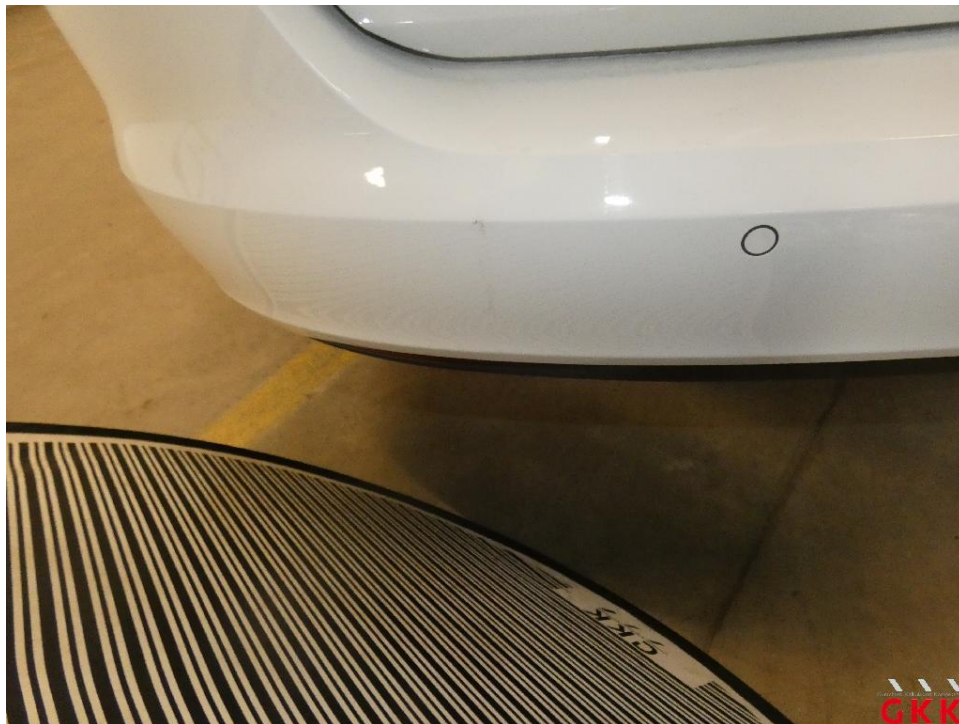
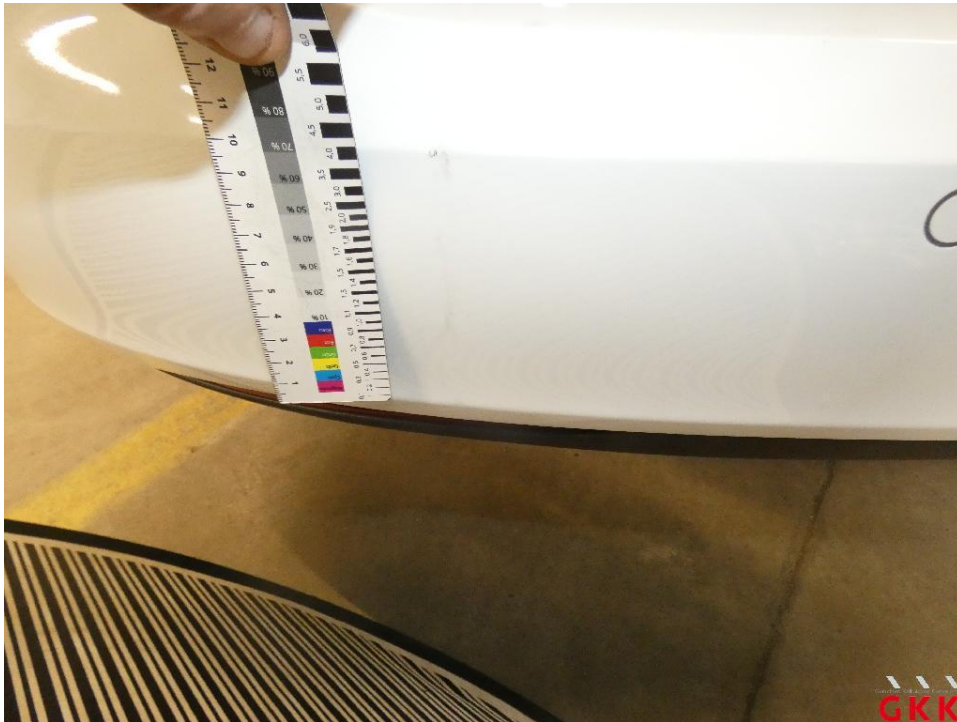
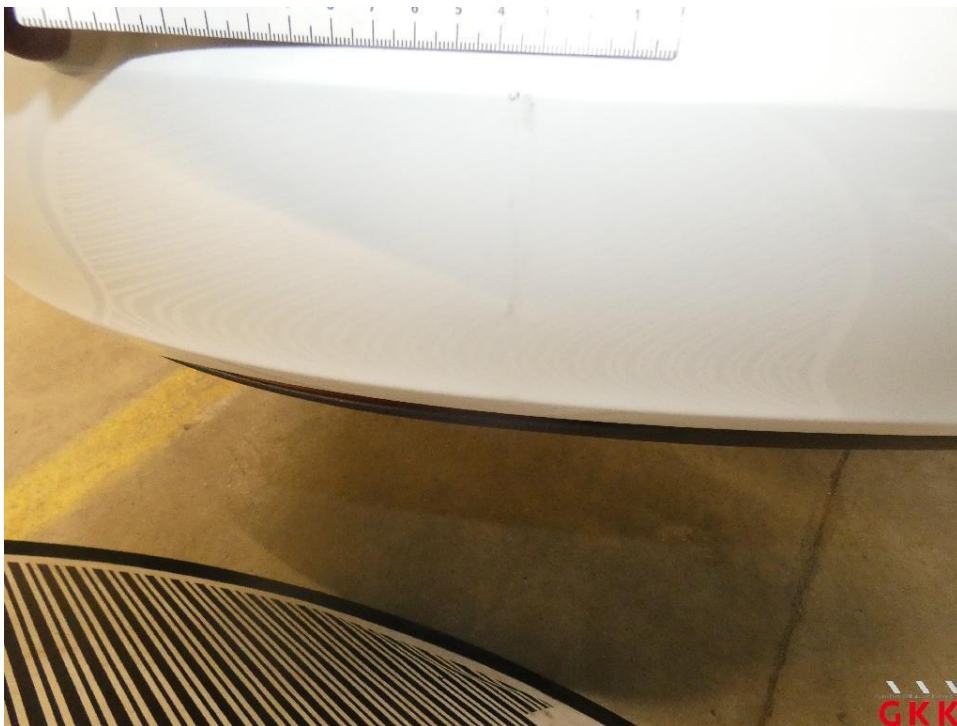
Bild 18 Stoßfänger hinten, Verkleidung -lackiert-, beschädigt, instand setzen - lackieren

Bild 19 Stoßfänger hinten, Verkleidung -lackiert-, beschädigt, instand setzen - lackieren

Bild 20 Stoßfänger hinten, Verkleidung -lackiert-, beschädigt, instand setzen - lackieren

| Seite rechts (Angaben ohne MwSt.) | Reparaturkosten | MW |
|---|---|---|
| Stoßfänger hinten Verkleidung -lackiert-, beschädigt, instand setzen - lackieren (Bild 18, Bild 19, Bild 20) | 1087,12 € | 716,08 € |

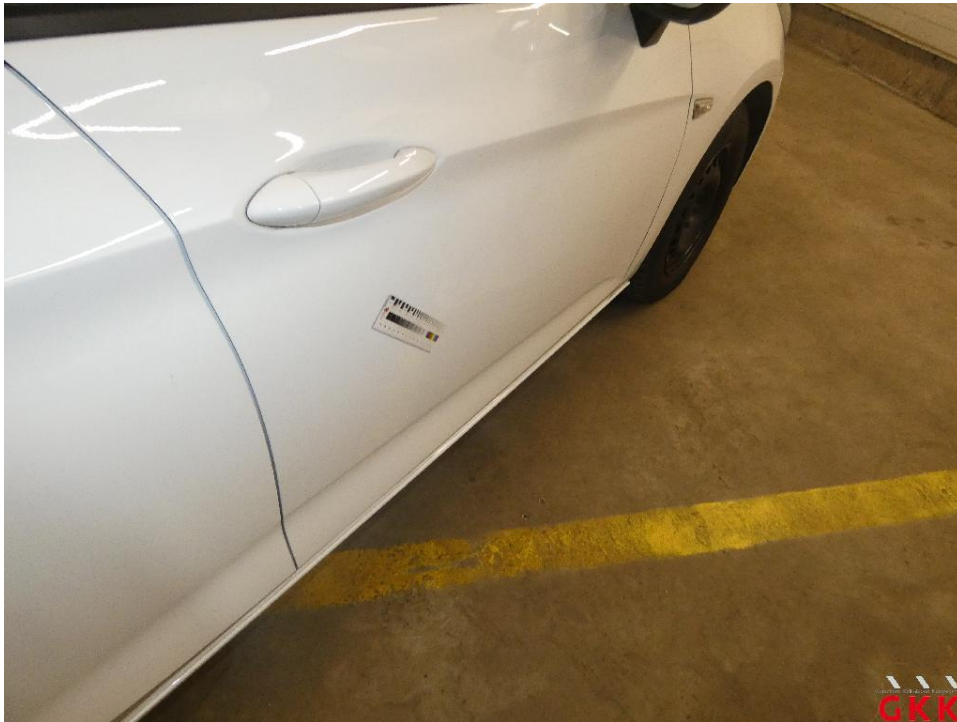
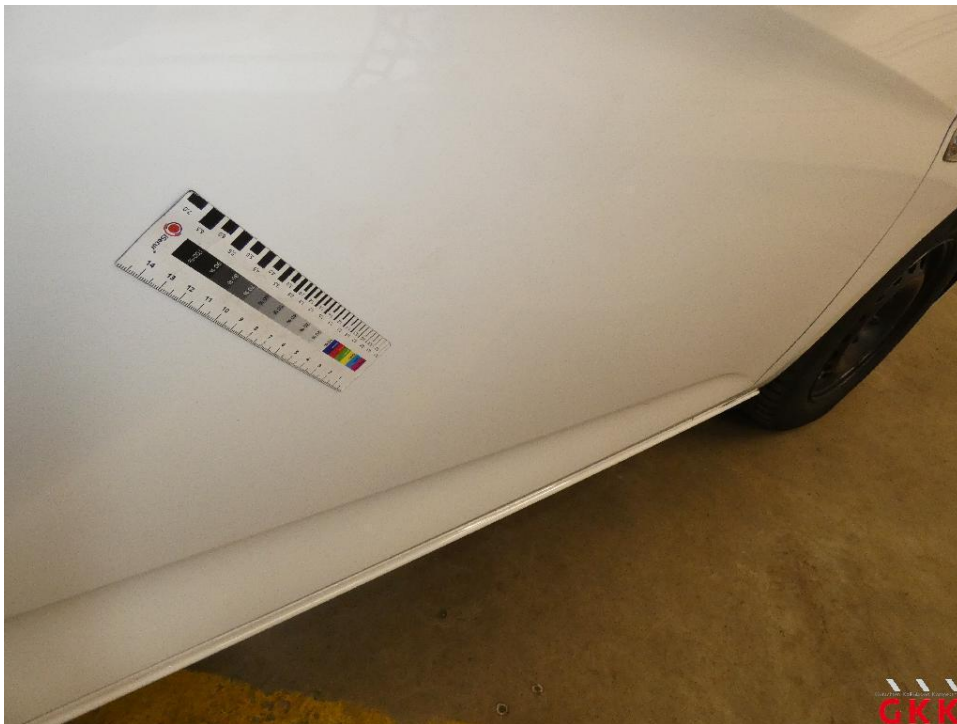
Bild 21 Tür vorne rechts, Klebreste, entfernen

Bild 22 Tür vorne rechts, Klebreste, entfernen

| Seite rechts (Angaben ohne MwSt.) | Reparaturkosten | MW |
|---|---|---|
| Tür vorne rechts, Klebreste, entfernen (Bild 21, Bild 22) | 47,86 € | 47,86 € |

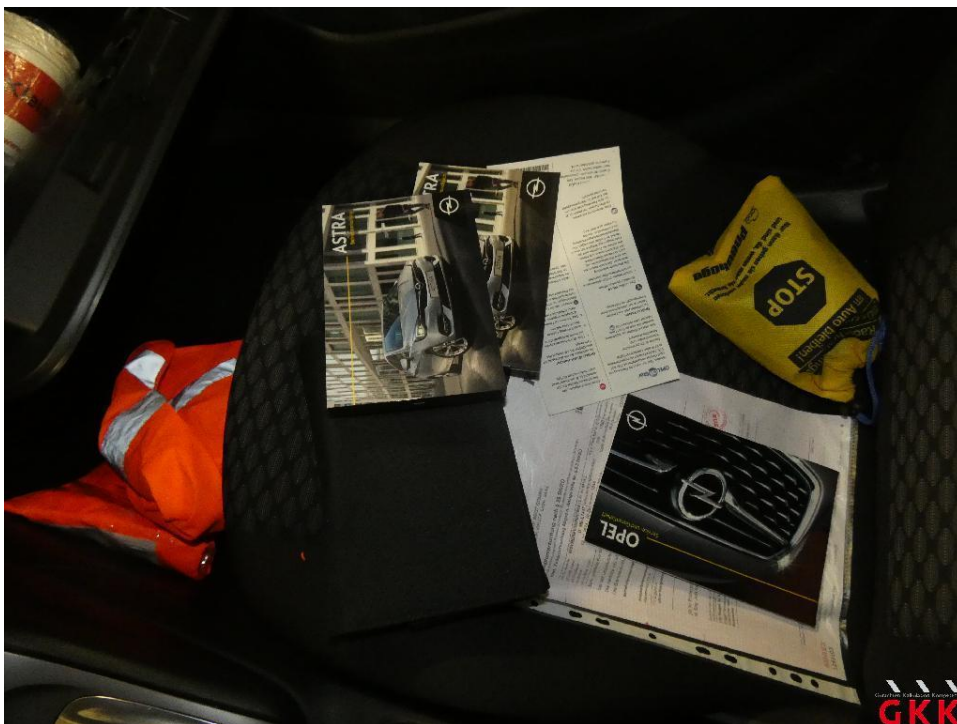
Bild 23 HU (Hauptunters.), PKW / Transporter, kein gültiger Nachweis vorhanden, durchführen

| Seite rechts (Angaben ohne MwSt.) | Reparaturkosten | MW |
|---|---|---|
| HU (Hauptunters.) PKW / Transporter, kein gültiger Nachweis vorhanden, durchführen (Bild 23) | 121,85 € | 121,85 € |

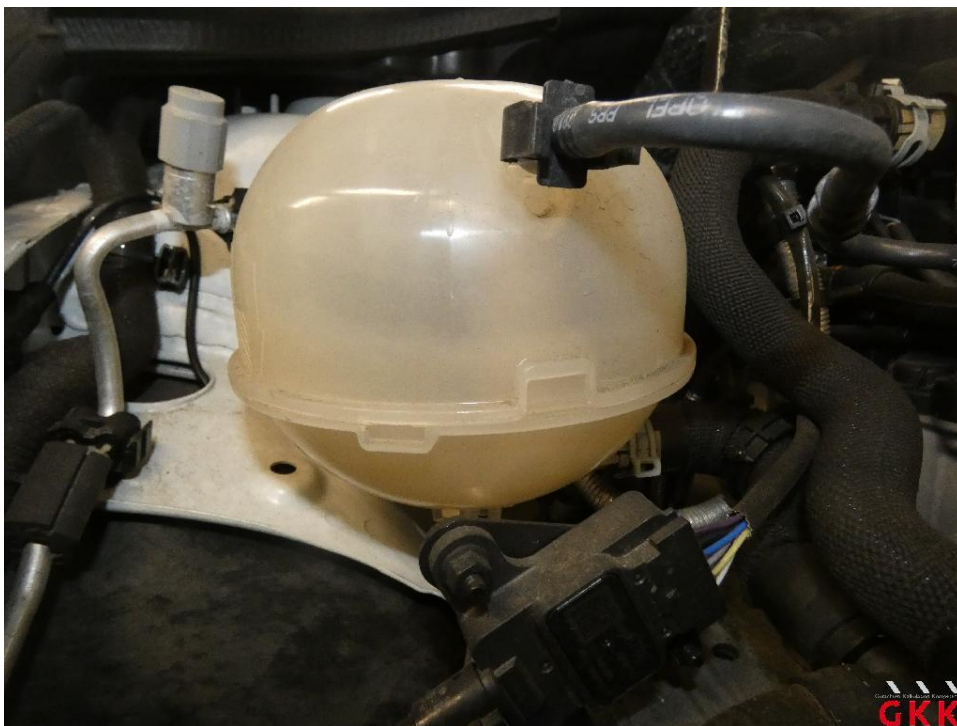
Bild 24 Kühlsystem, Kühlmittelstand, unter Minimum, prüfen

| Seite rechts (Angaben ohne MwSt.) | Reparaturkosten | MW |
|---|---|---|
| Kühlsystem Kühlmittelstand, unter Minimum, prüfen (Bild 24) | 31,90 € | 31,90 € |
