WBA5P51090FK80637

Zustandsbericht

TÜV SÜD Auto Plus GmbH
Gutenbergstr. 13
70771 Leinfelden-Echterdingen

Besichtigungsdatum: 04.04.2025
Protokollnummer: 39187659

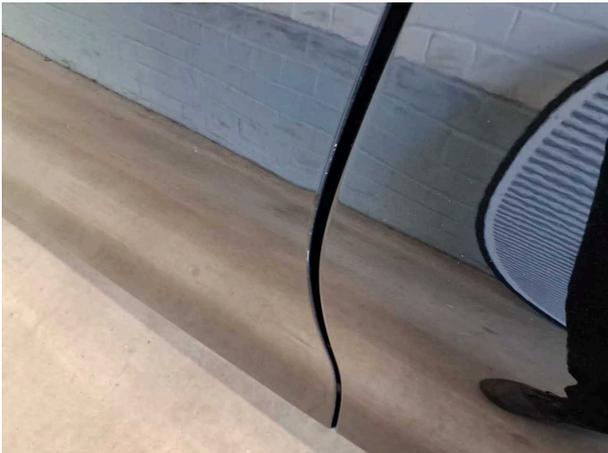
Beschädigung #3: Tür vorn links: Türkante - verkratzt / verschürft... Smart Repair

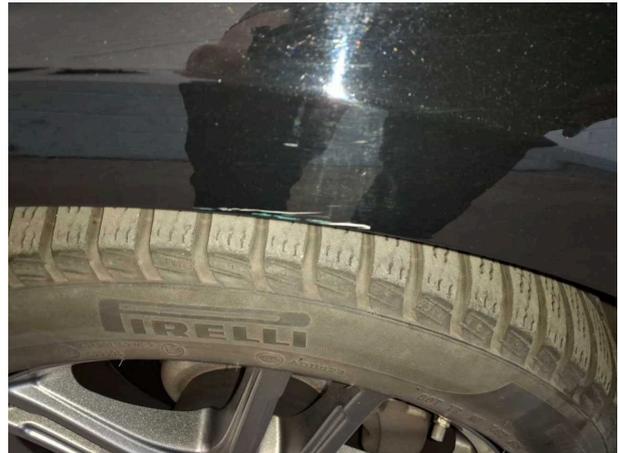
Beschädigung #4: Kotflügel links: Kotflügel links - verkratzt / verschürft - Smart Repair

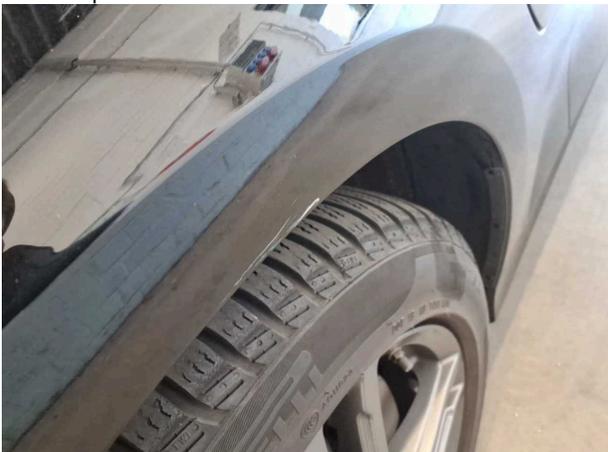
Beschädigung #4: Kotflügel links: Kotflügel links - verkratzt / verschürft - Smart Repair

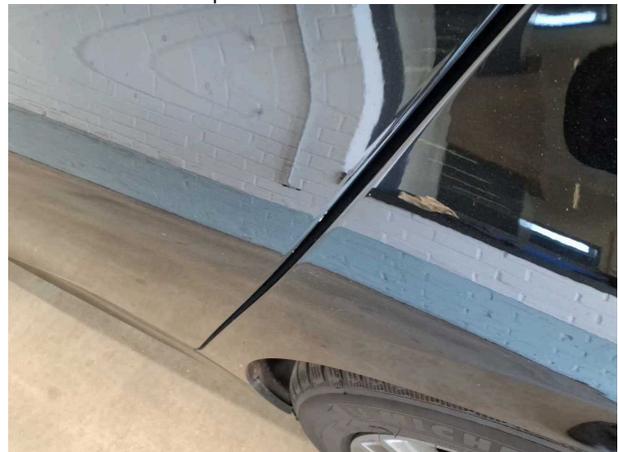
Beschädigung #5: Tür hinten links: Türkante - verkratzt / verschürft - Smart Repair

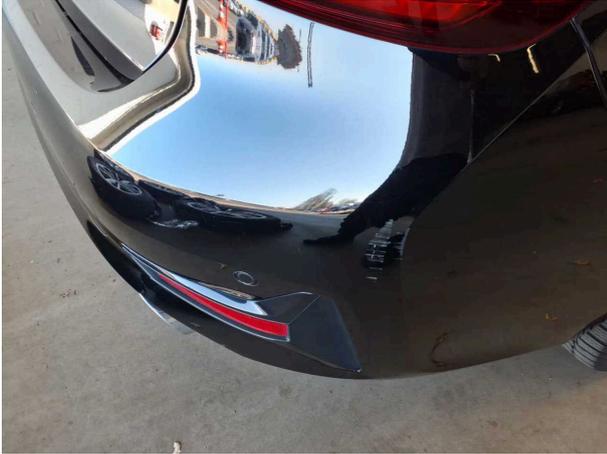
Beschädigung #6: Stossfänger hinten: Stossfänger hinten - verkratzt / verschürft - instandsetzen und lackieren

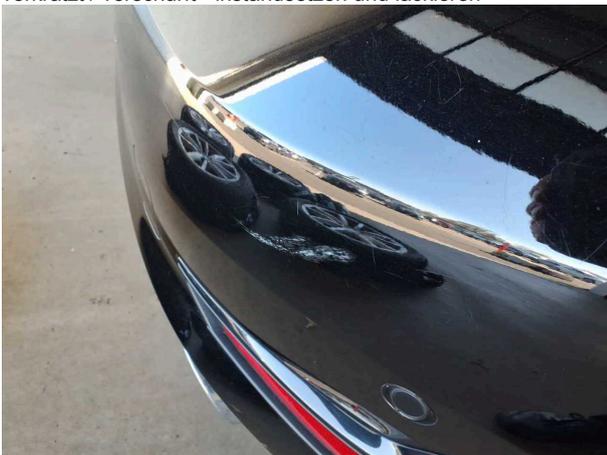
Beschädigung #6: Stossfänger hinten: Stossfänger hinten - verkratzt / verschürft - instandsetzen und lackieren
