Wertgutachten

| Besichtigungsdatum | 24.03.2025 |

| Fahrzeugident.-Nr. | W0VZT8GP8M1030806 | | |
| Typ / Verkaufsbez. | Insignia B Sports Tourer 2.0 CDTI Business | Laufleistung abgelesen | 103.980 km |

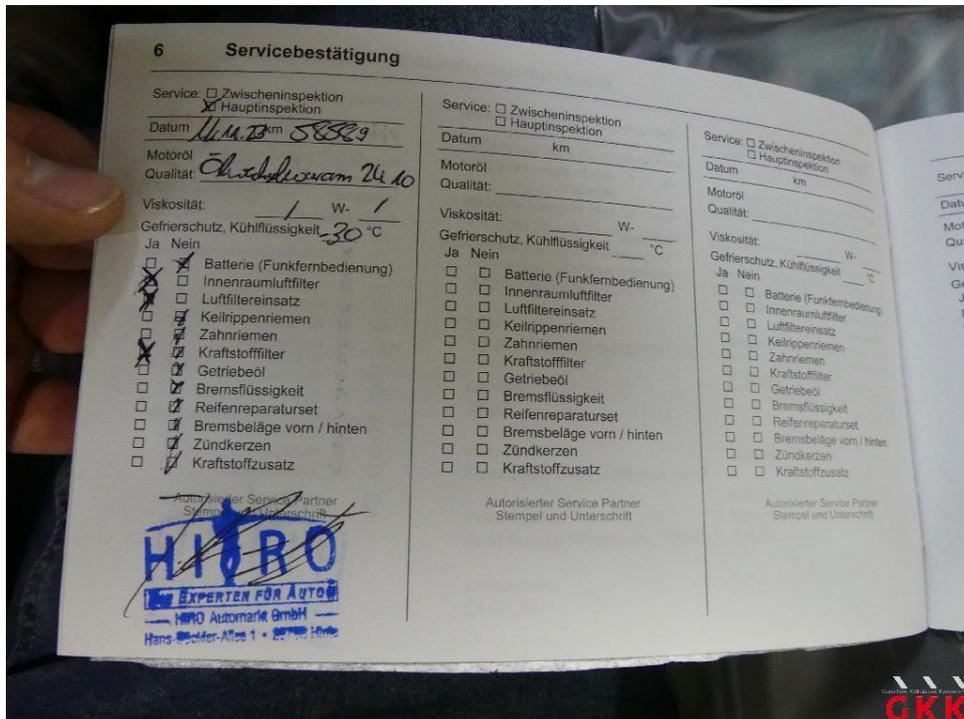
| Wertbeeinflussende Faktoren | | |
|--|---|---|
| Inspektion groß Mittelklasse, fällig, durchführen (Bild 16) | 634,54 € | 634,54 € |

Bild 16 Inspektion groß, Mittelklasse, fällig, durchführen

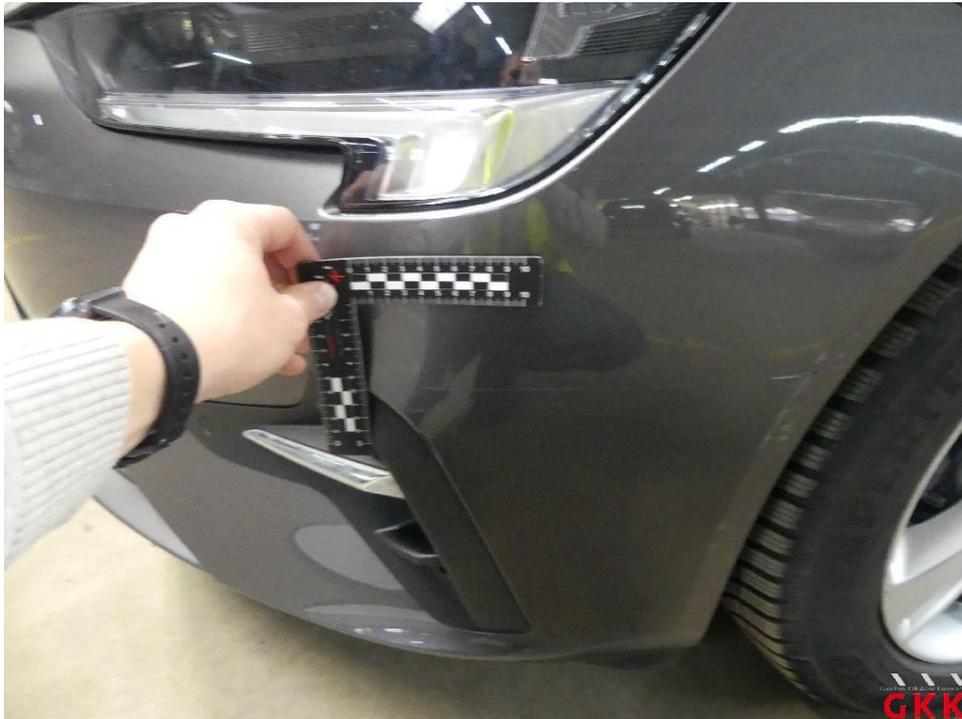
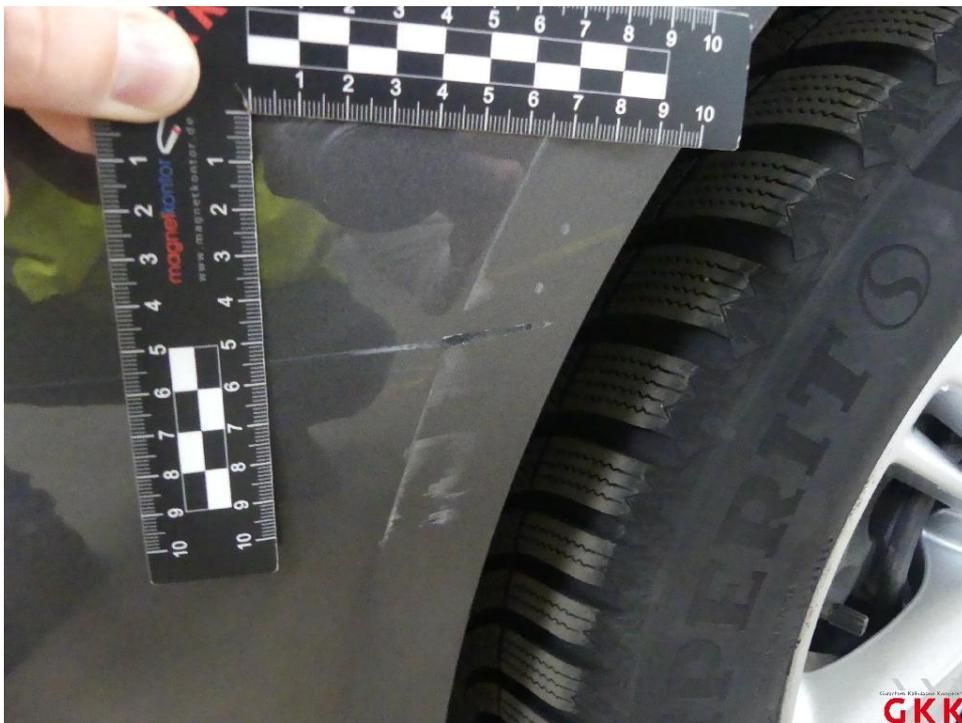
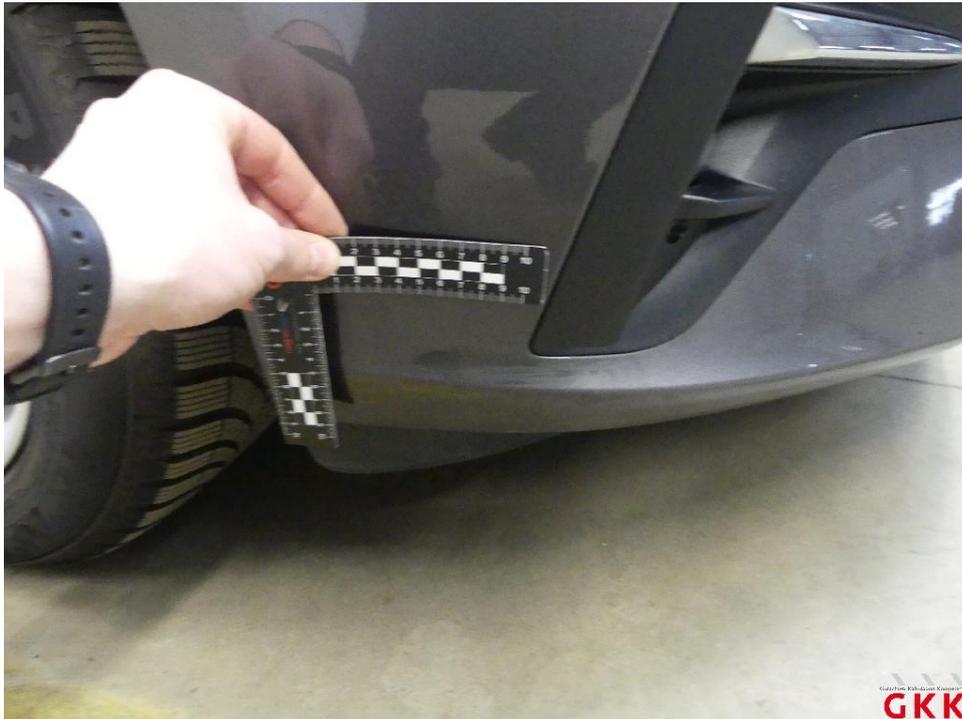
| Wertbeeinflussende Faktoren | | |
|--|---|---|
| Stoßfänger vorne Verkleidung -lackiert-, verkratzt, lackieren (Bild 17, Bild 18, Bild 19) | 1088,43 € | 598,64 € |

Bild 17 Stoßfänger vorne, Verkleidung -lackiert-, verkratzt, lackieren

Bild 18 Stoßfänger vorne, Verkleidung -lackiert-, verkratzt, lackieren

Bild 19 Stoßfänger vorne, Verkleidung -lackiert-, verkratzt, lackieren

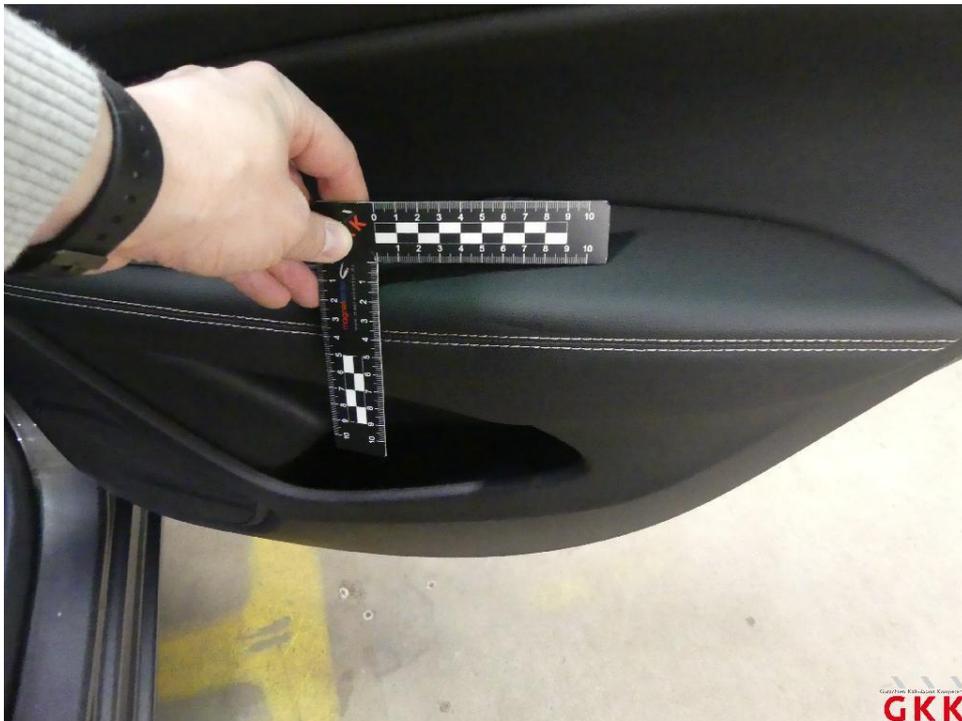
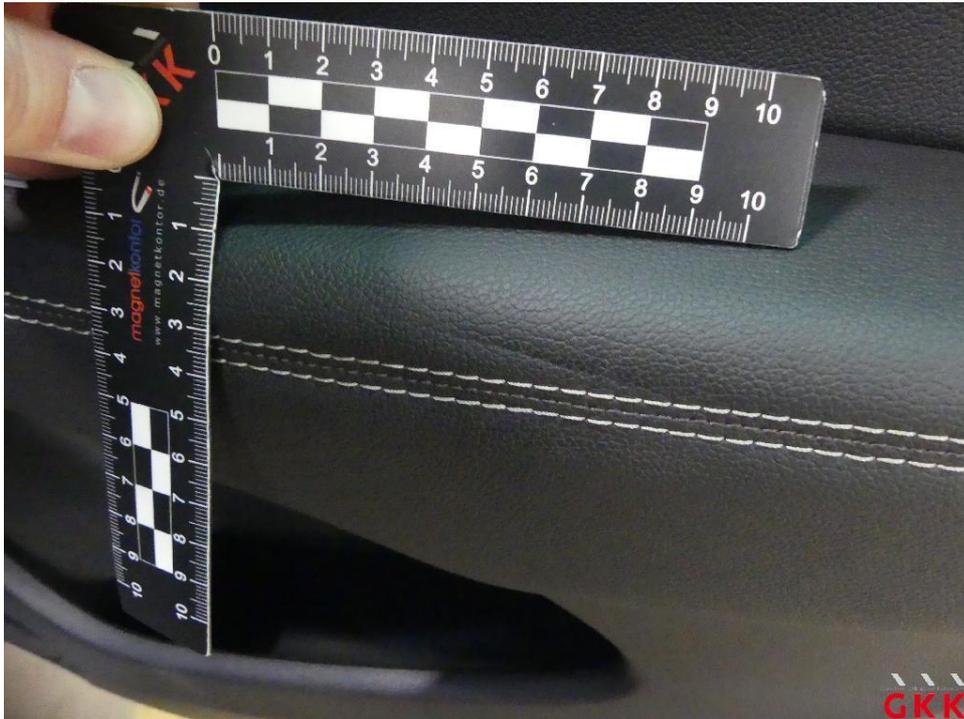
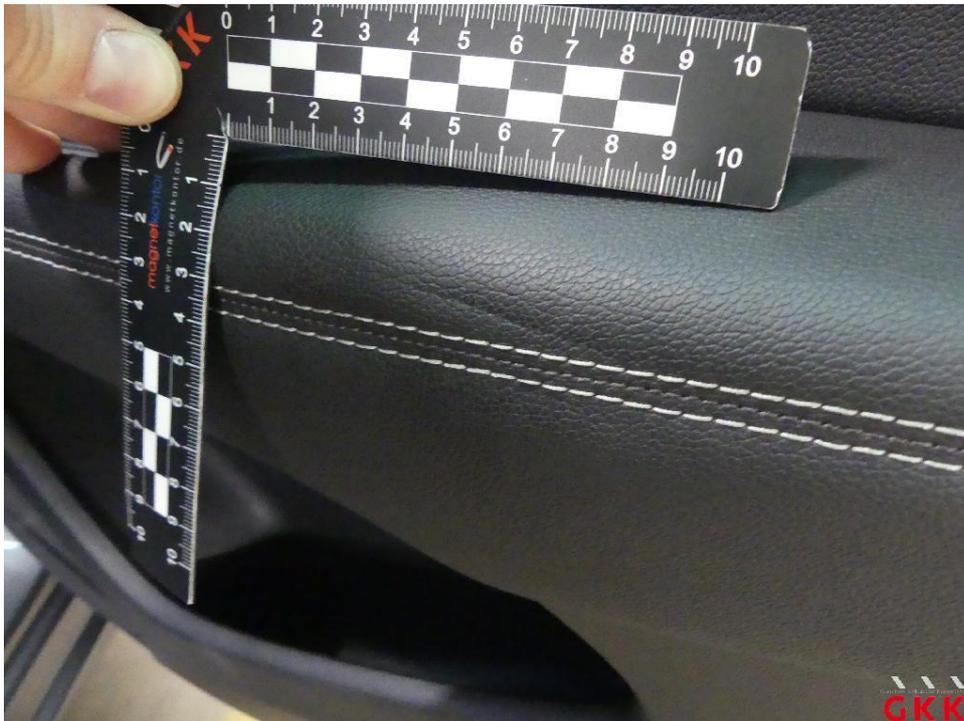
| Wertbeeinflussende Faktoren | | |
|--|---|---|
| Tür hinten rechts Innenverkleidung -Leder-, Druckstellen, ersetzen (Bild 20, Bild 21, Bild 22) | 534,90 € | 294,20 € |

Bild 20 Tür hinten rechts, Innenverkleidung -Leder-, Druckstellen, ersetzen

Bild 21 Tür hinten rechts, Innenverkleidung -Leder-, Druckstellen, ersetzen

Bild 22 Tür hinten rechts, Innenverkleidung -Leder-, Druckstellen, ersetzen

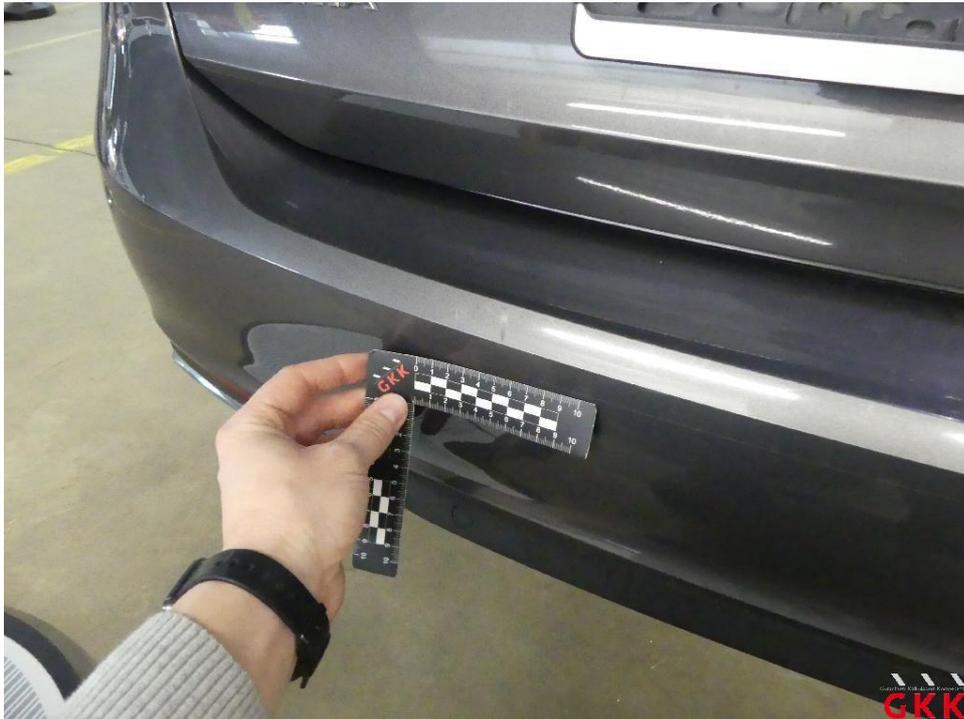
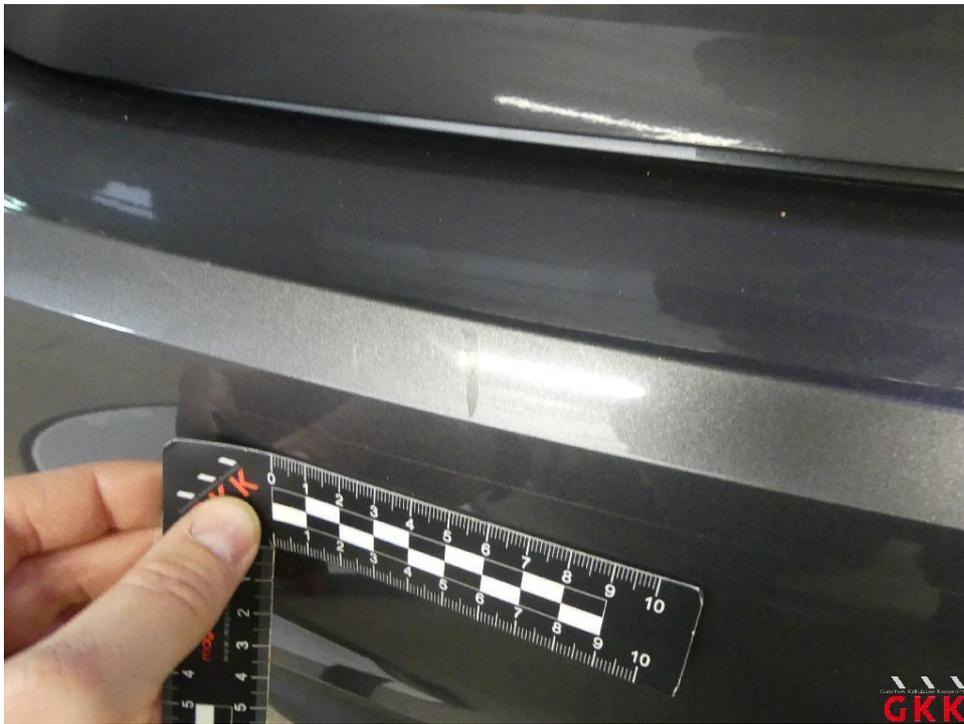
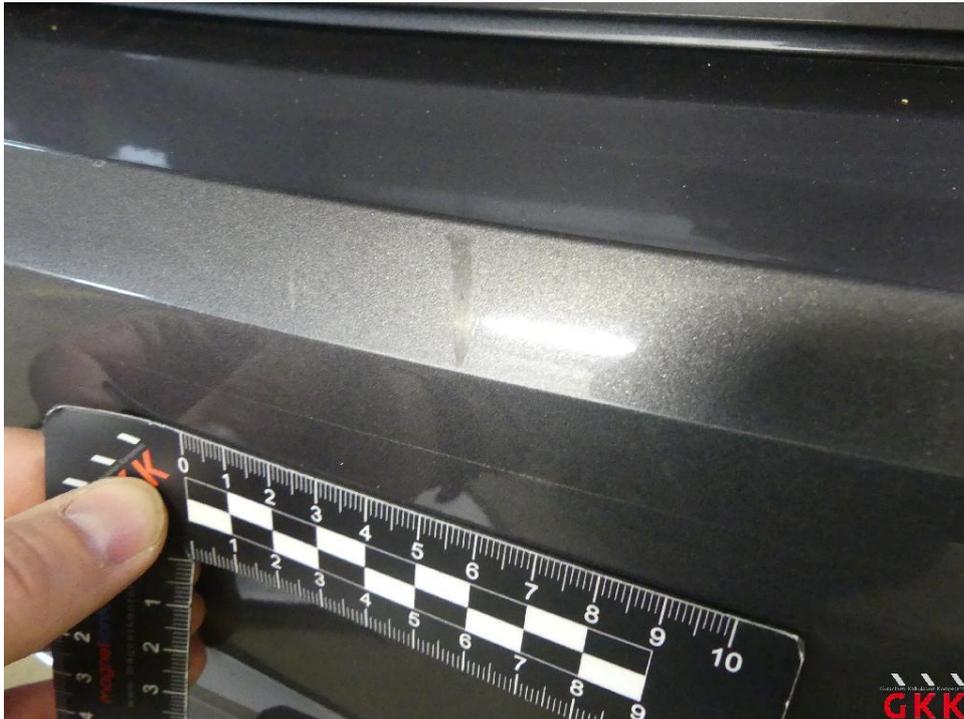
| Wertbeeinflussende Faktoren | | |
|--|---|---|
| Stoßfänger hinten Schutzfolie, verkratzt, ersetzen (Bild 23, Bild 24, Bild 25) | 98,81 € | 54,35 € |

Bild 23 Stoßfänger hinten, Schutzfolie, verkratzt, ersetzen

Bild 24 Stoßfänger hinten, Schutzfolie, verkratzt, ersetzen

Bild 25 Stoßfänger hinten, Schutzfolie, verkratzt, ersetzen
