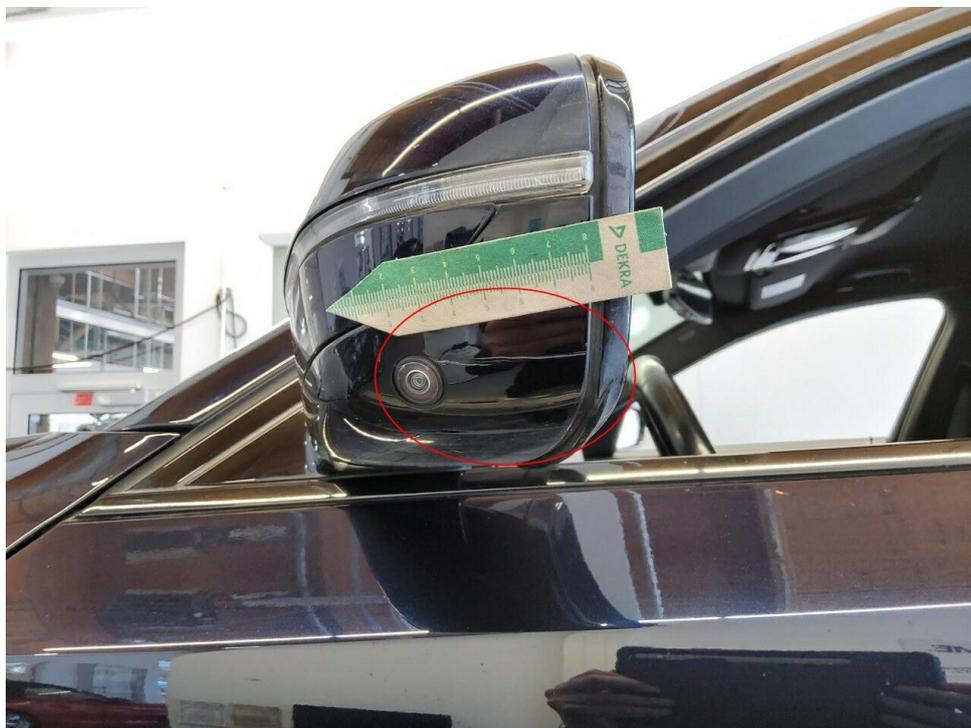
Bild 8 : Außenspiegel links Gehäuse, zerkratzt, smart repair

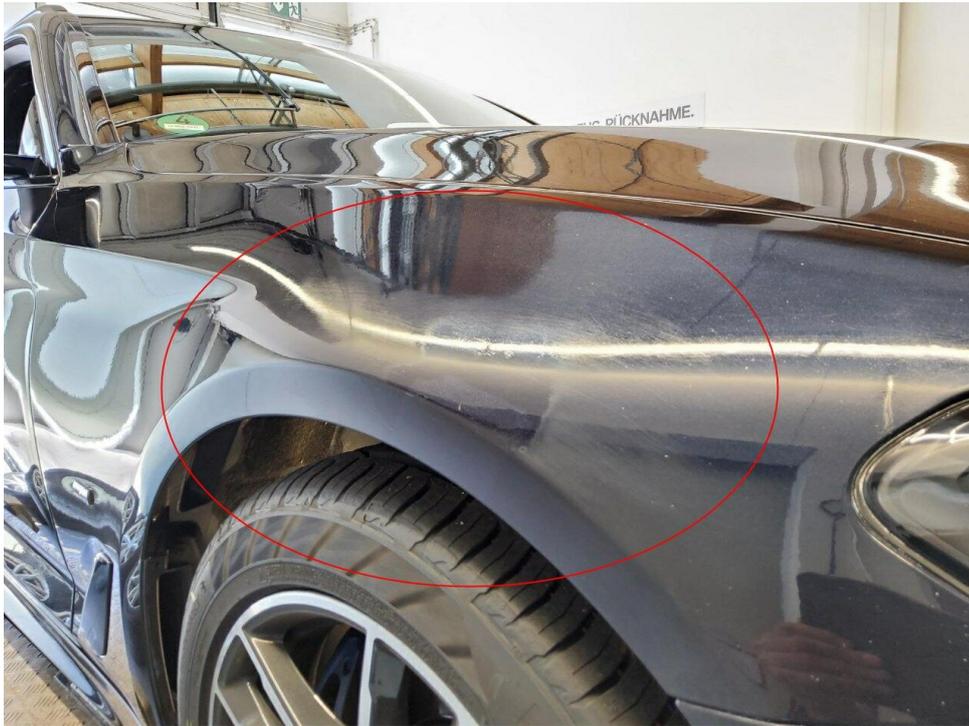
Bild 9 : Kotflügel vorne rechts Lackierung, zerkratzt, lackieren mit Lackaufbau provisorisch anlackiert

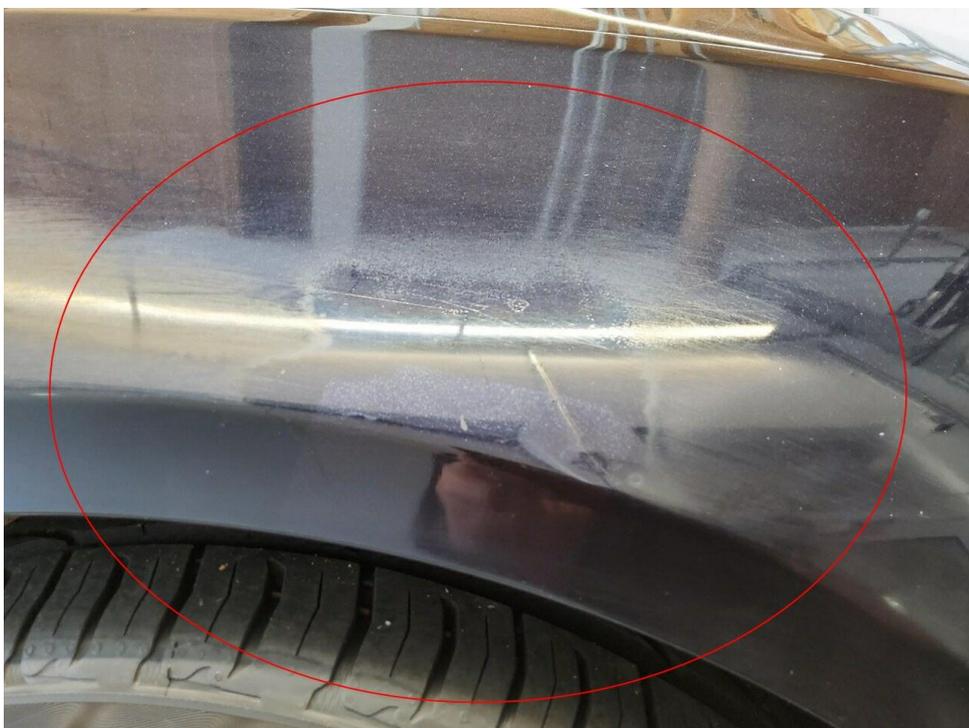
Bild 10 : Kotflügel vorne rechts Lackierung, zerkratzt, lackieren mit Lackaufbau provisorisch anlackiert

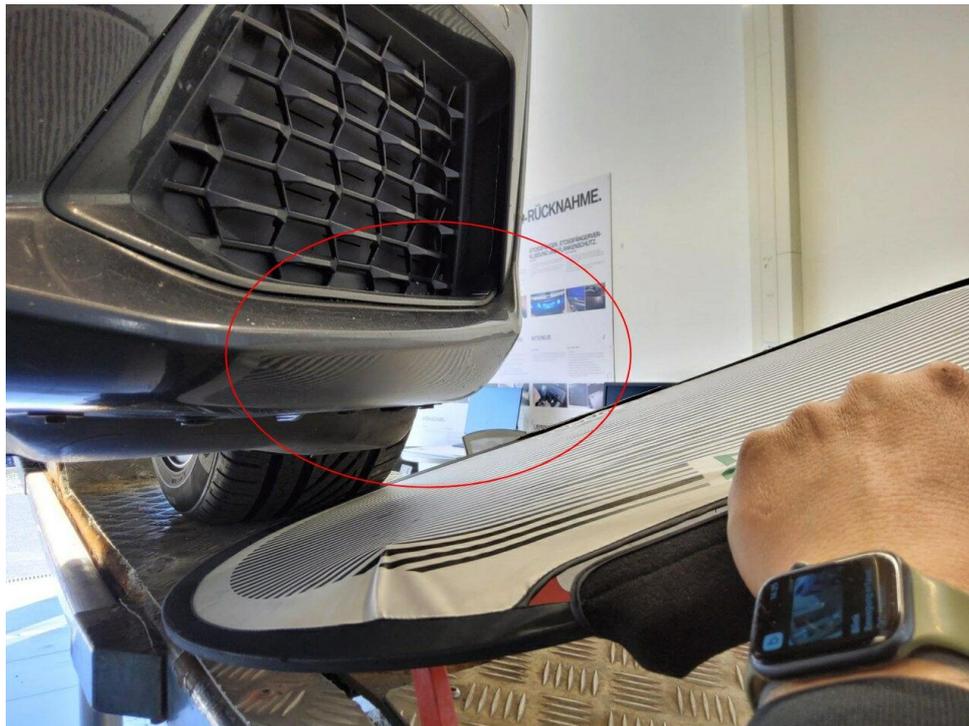
Bild 11 : Stoßfänger vorne, deformiert, instandsetzen und lackieren mit Lackaufbau
Stoßfänger links unten provisorisch anlackiert, Restverformung vorhanden

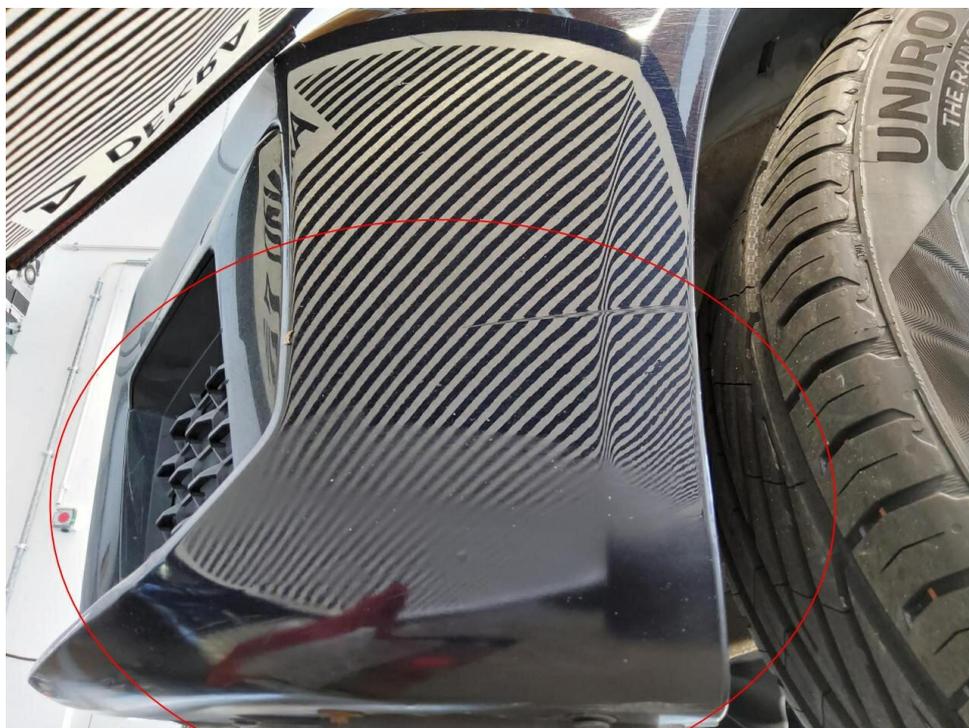
Bild 12 : Stoßfänger vorne, deformiert, instandsetzen und lackieren mit Lackaufbau
Stoßfänger links unten provisorisch anlackiert, Kratzer sichtbar

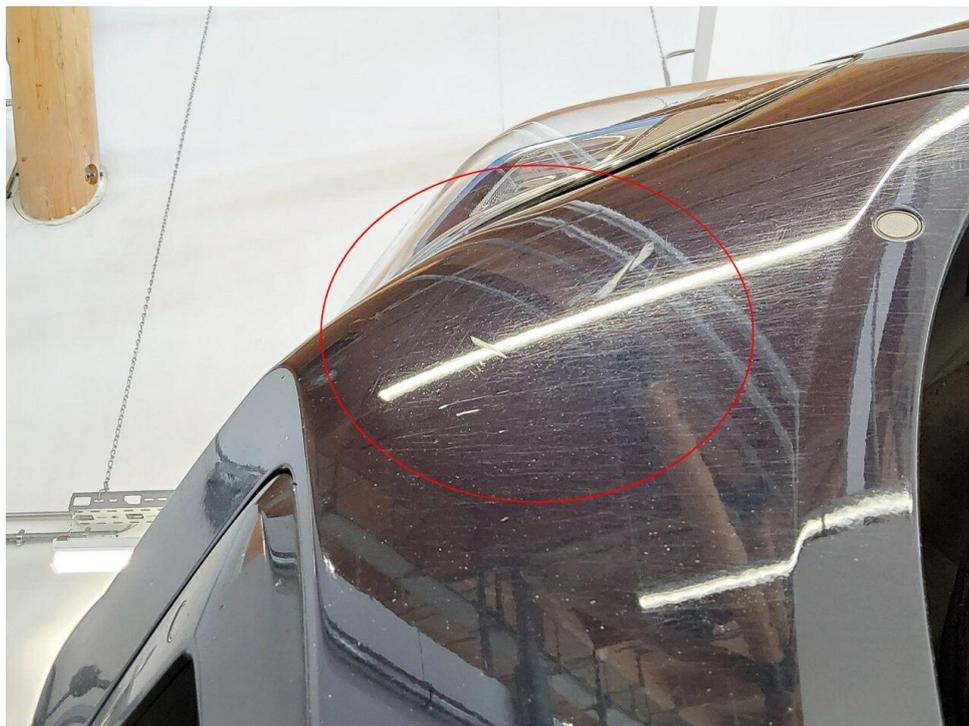
Bild 13 : Stoßfänger vorne, deformiert, instandsetzen und lackieren mit Lackaufbau
Stoßfänger links zusätzlich verkratzt

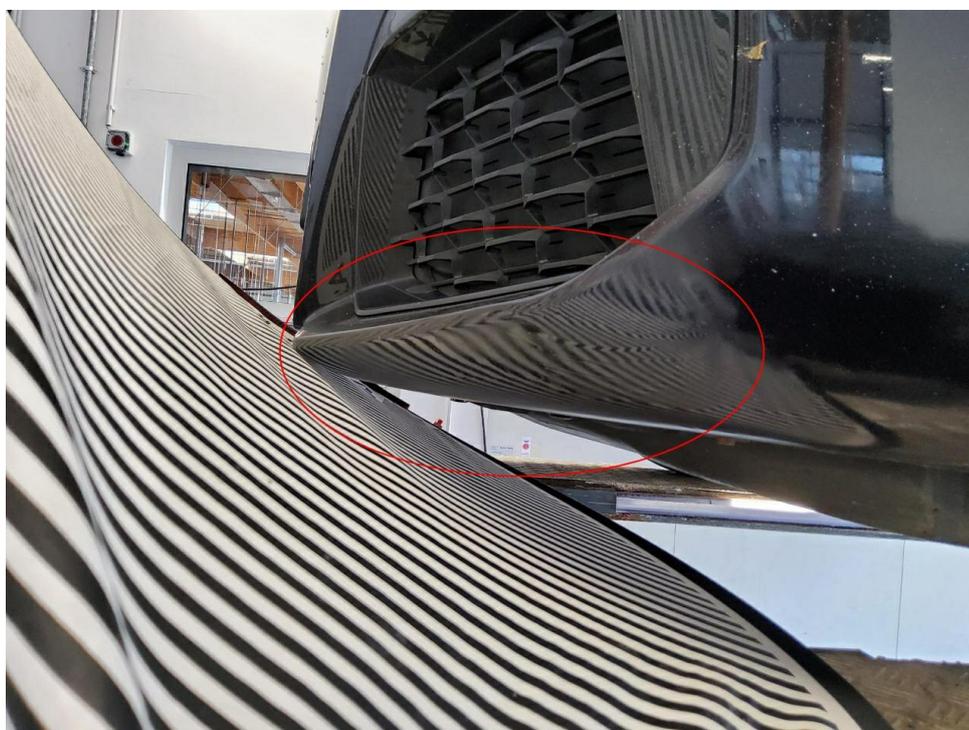
Bild 14 : Stoßfänger vorne, deformiert, instandsetzen und lackieren mit Lackaufbau
Stoßfänger links unten provisorisch anlackiert, Restverformung vorhanden

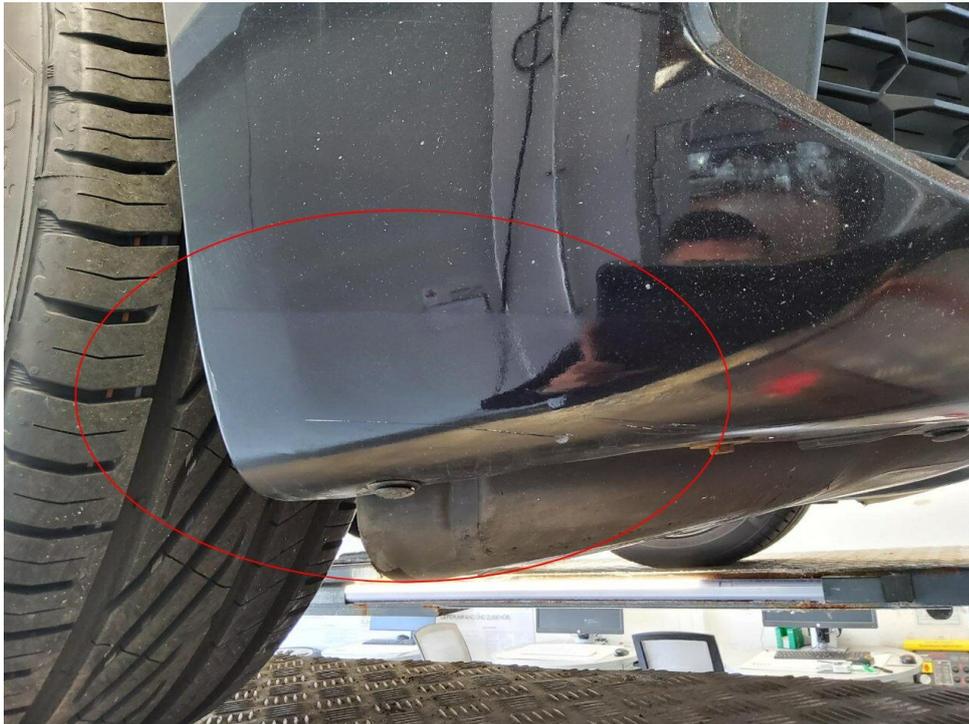
Bild 15 : Stoßfänger vorne, deformiert, instandsetzen und lackieren mit Lackaufbau
Stoßfänger rechts unten provisorisch anlackiert, Kratzer sichtbar

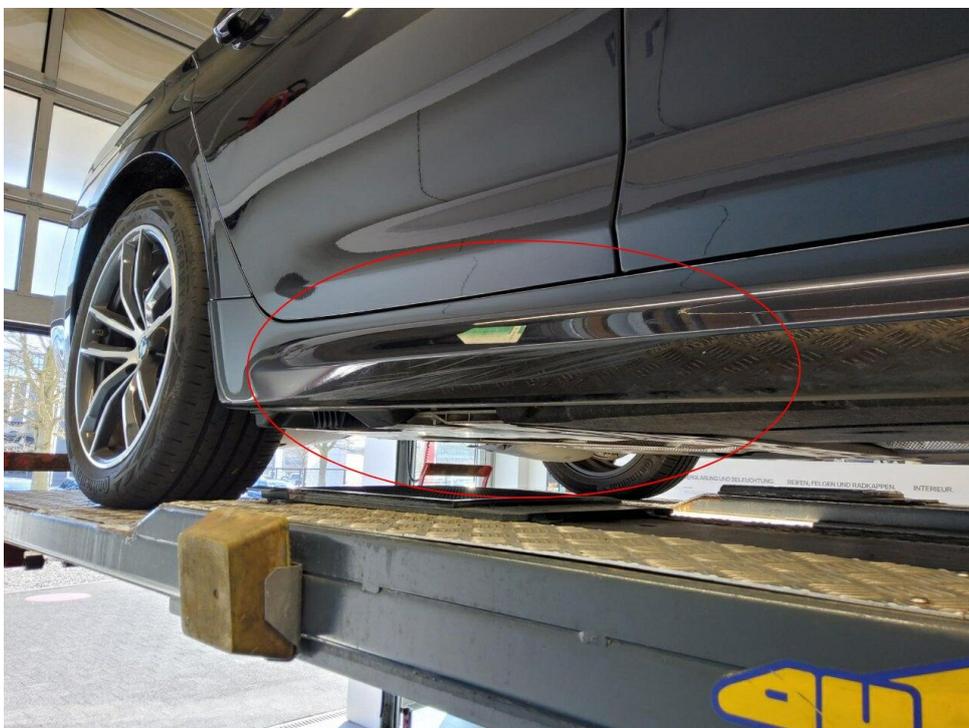
Bild 16 : Seitenschweller rechts Lackierung, zerkratzt, lackieren mit Lackaufbau

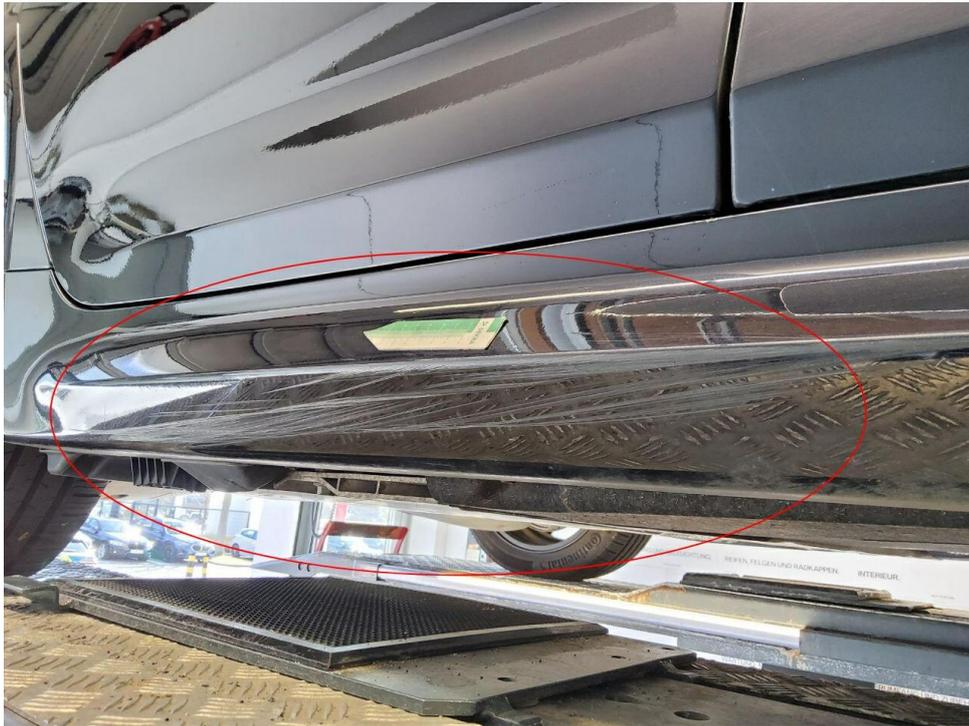
Bild 17 : Seitenschweller rechts Lackierung, zerkratzt, lackieren mit Lackaufbau

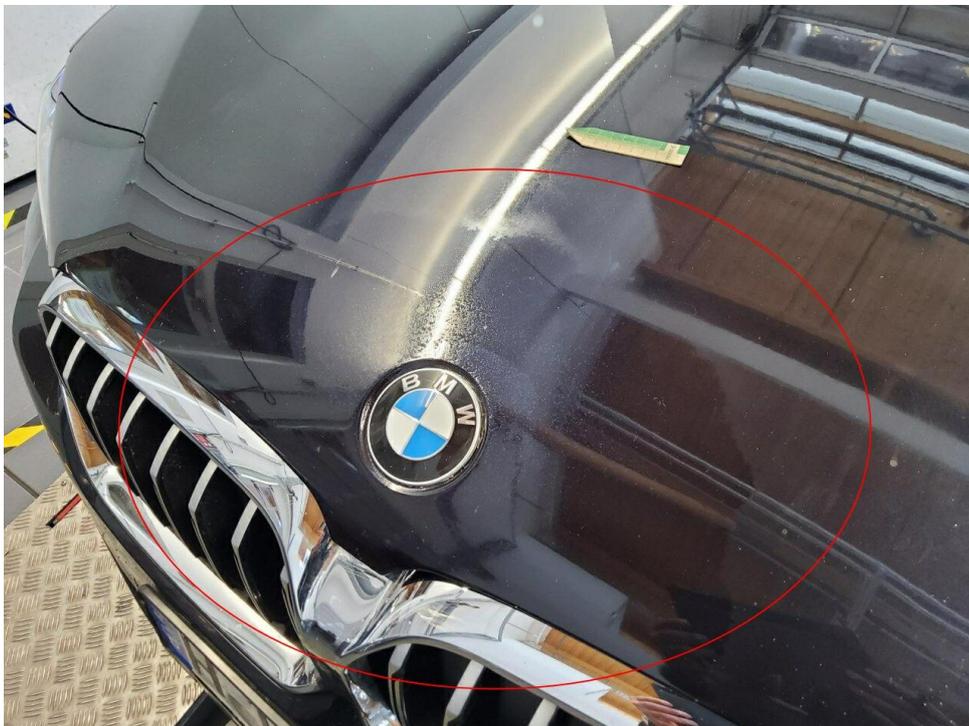
Bild 18 : Motorhaube, verformt, instandsetzen und lackieren mit Lackaufbau
Motorhaube provisorisch anlackiert

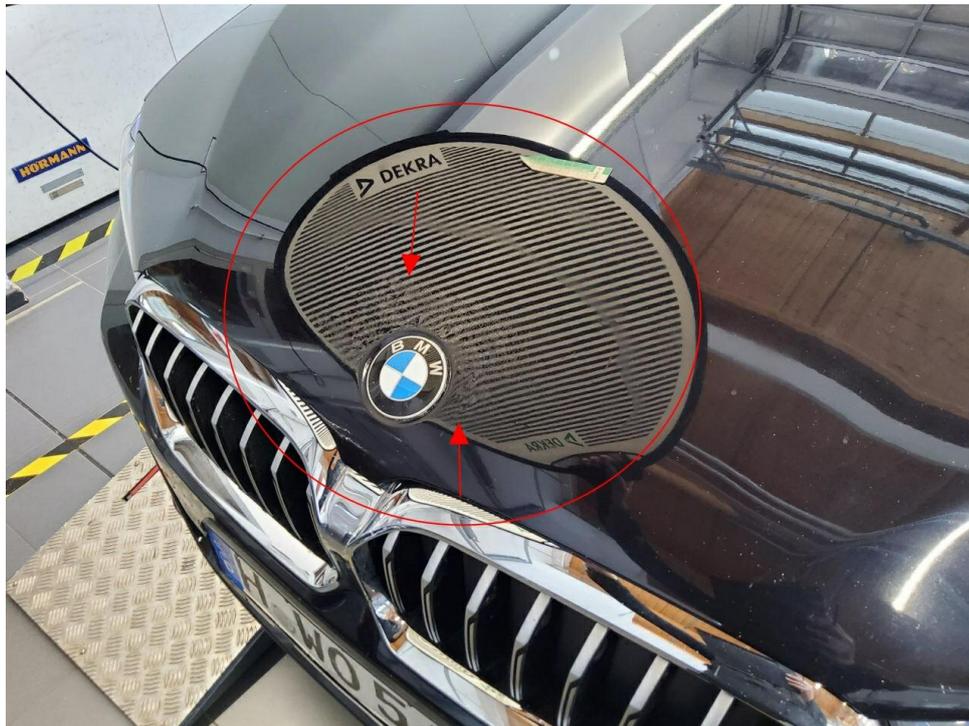
Bild 19 : Motorhaube, verformt, instandsetzen und lackieren mit Lackaufbau
Motorhaube provisorisch anlackiert, Restverformung sichtbar

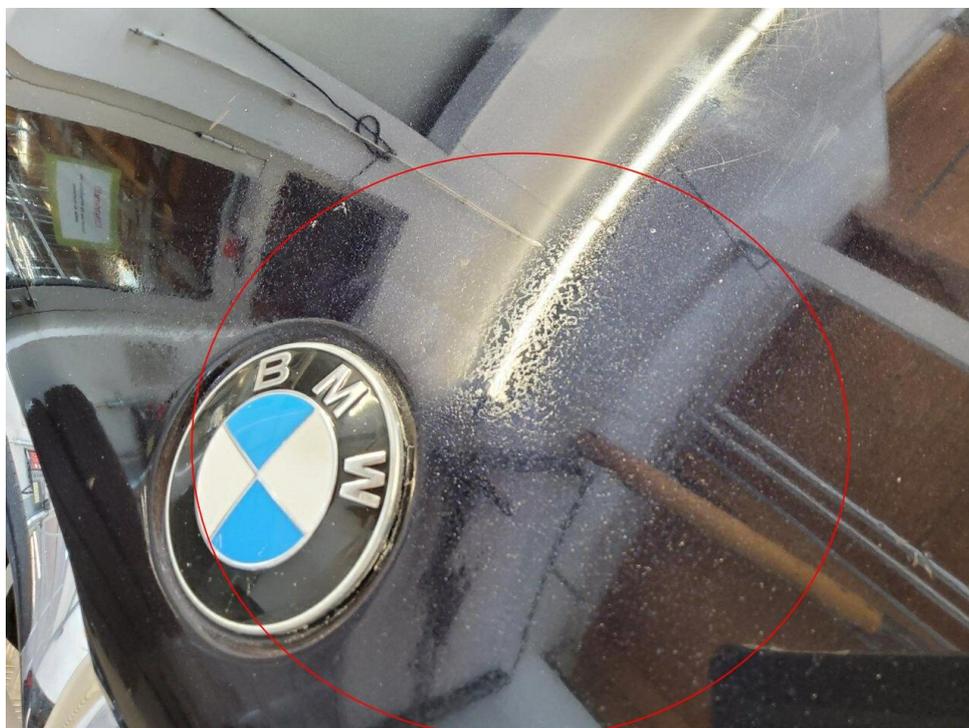
Bild 20 : Motorhaube, verformt, instandsetzen und lackieren mit Lackaufbau
Motorhaube provisorisch anlackiert

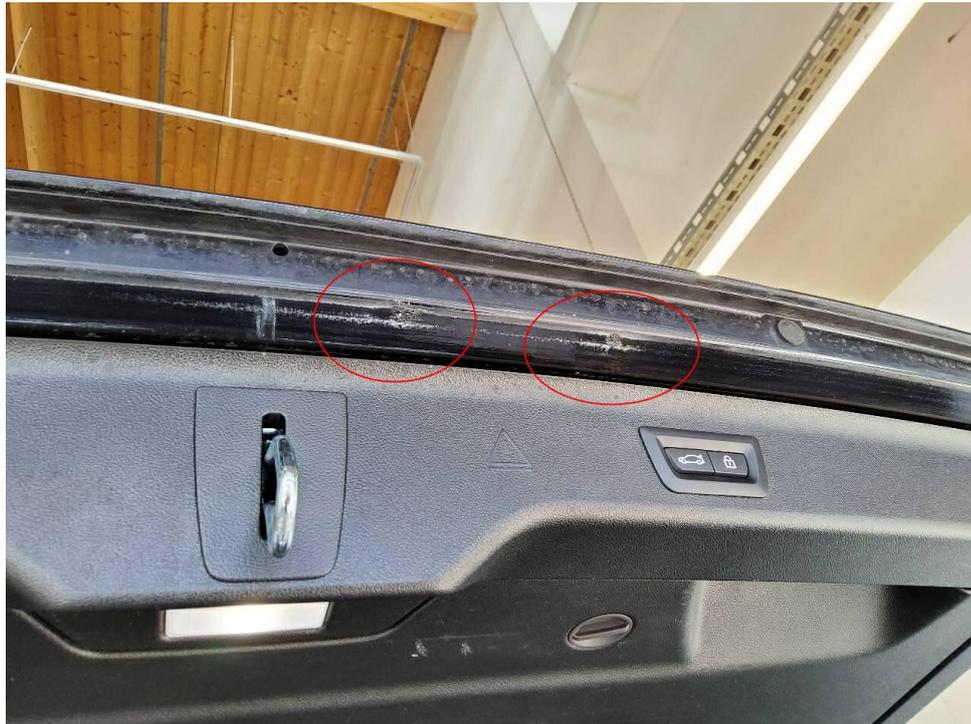
Bild 21 : Heckklappe innen, Rostansatz

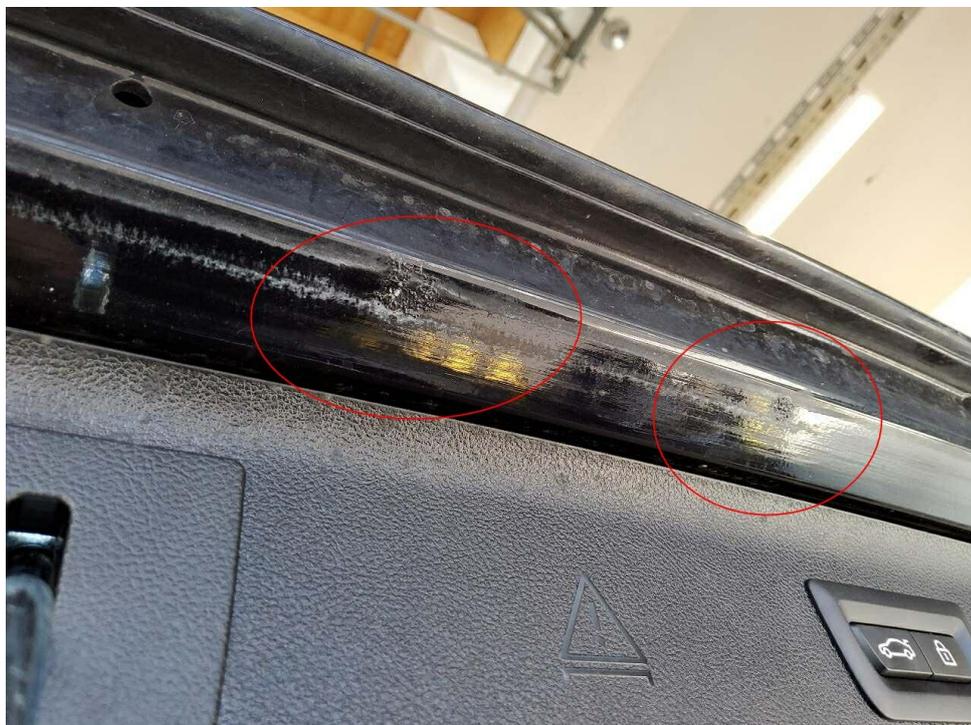
Bild 22 : Heckklappe innen, Rostansatz
