**WBA6X110705T35363**

## Zustandsbericht

Besichtigungsdatum: 09.04.2025  
**Protokollnummer: 39273484**  
Erstellt durch: Martin Helm  
Besichtigt durch: A. Zulic

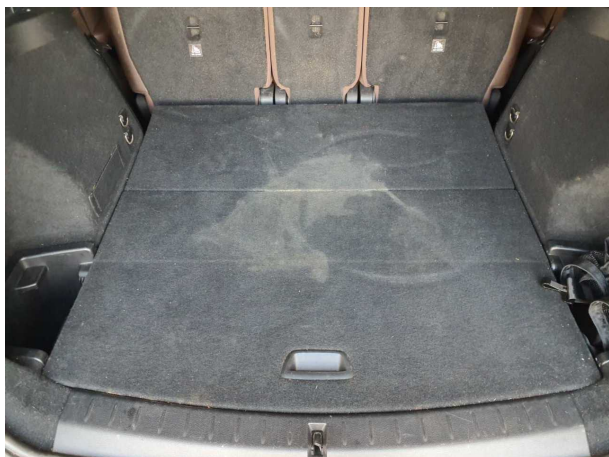
| Nr. | Bauteilgruppe | Beschreibung |
|---|---|---|
| 1 | Heckbereich | Kofferboden - verschmutzt - reinigen |

**Beschädigung #1:** Heckbereich: Kofferboden - verschmutzt - reinigen

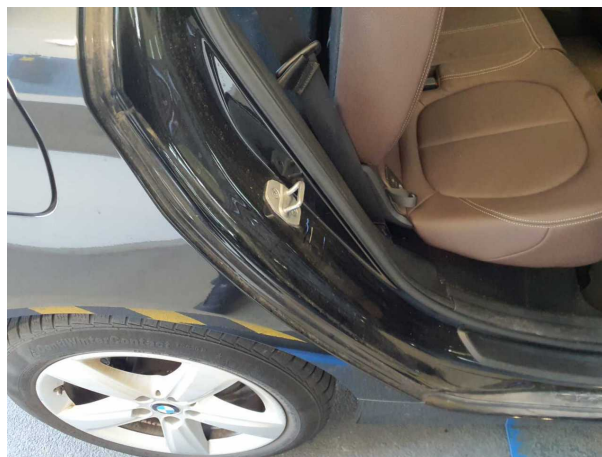
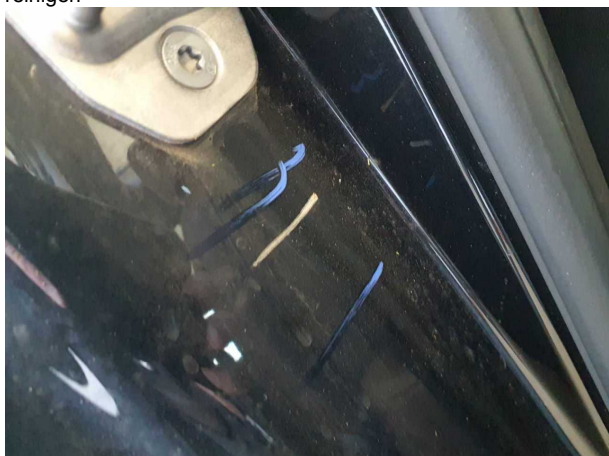
| Nr. | Bauteilgruppe | Beschreibung |
|---|---|---|
| 2 | Seitenwand rechts | Einstieg - Kratzer - Smart Repair |

**Beschädigung #2:** Seitenwand rechts: Einstieg - Kratzer - Smart Repair

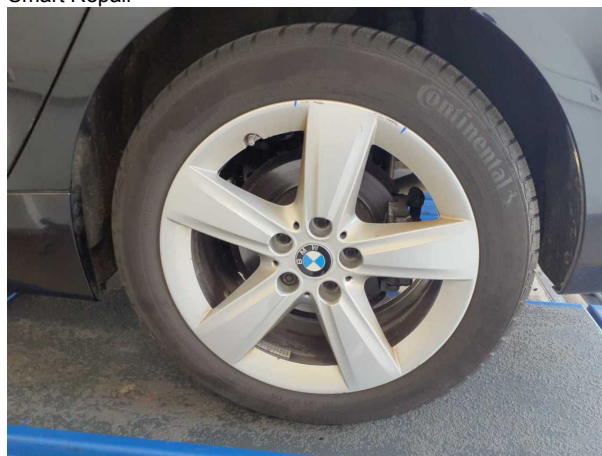
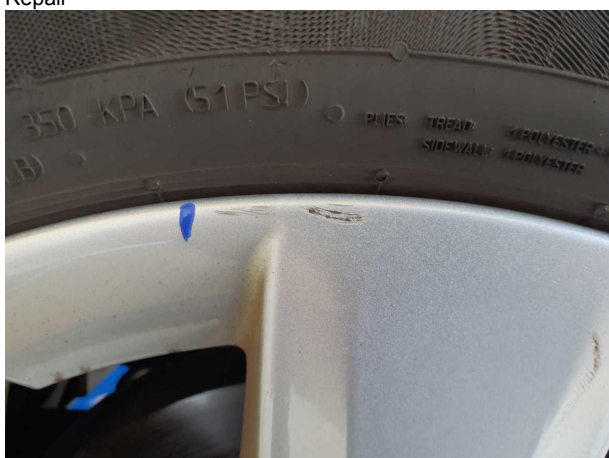
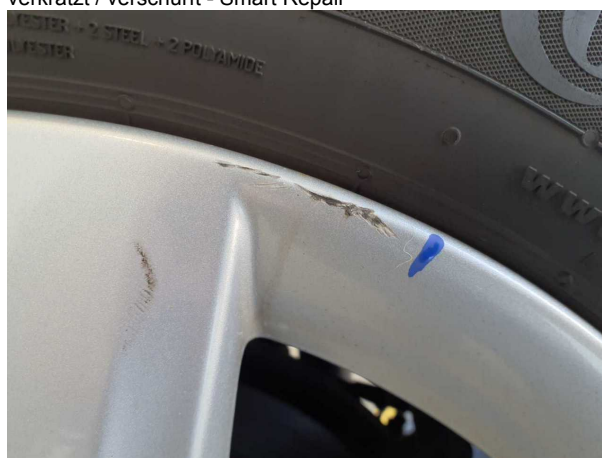
| Nr. | Bauteilgruppe | Beschreibung |
|---|---|---|
| 3 | Rad/Reifen | Leichtmetallfelge hinten links - verkratzt / verschürft - Smart Repair |

**Beschädigung #3:** Rad/Reifen: Leichtmetallfelge hinten links - verkratzt / verschürft - Smart Repair

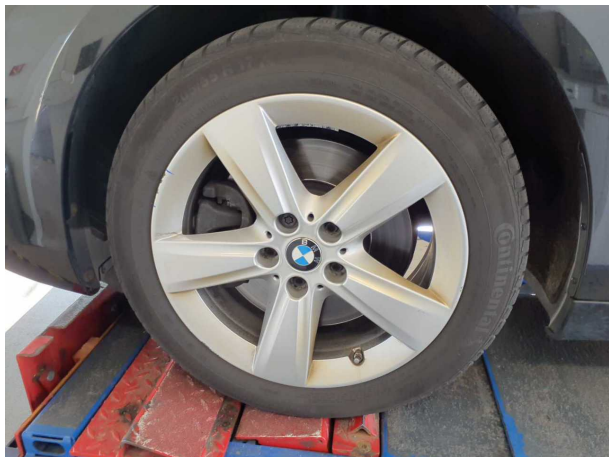
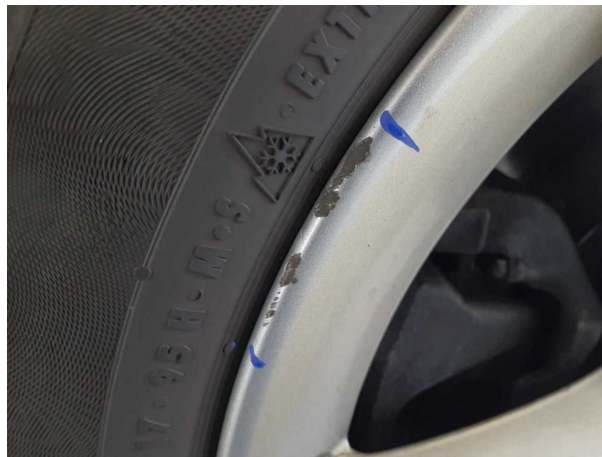
| Nr. | Bauteilgruppe | Beschreibung |
|---|---|---|
| 4 | Rad/Reifen | Leichtmetallfelge vorn links - verkratzt / verschürft - Smart Repair |

**Beschädigung #4:** Rad/Reifen: Leichtmetallfelge vorn links - verkratzt / verschürft - Smart Repair

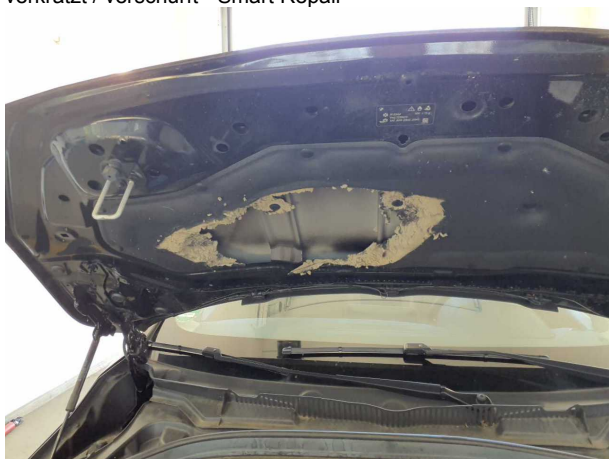
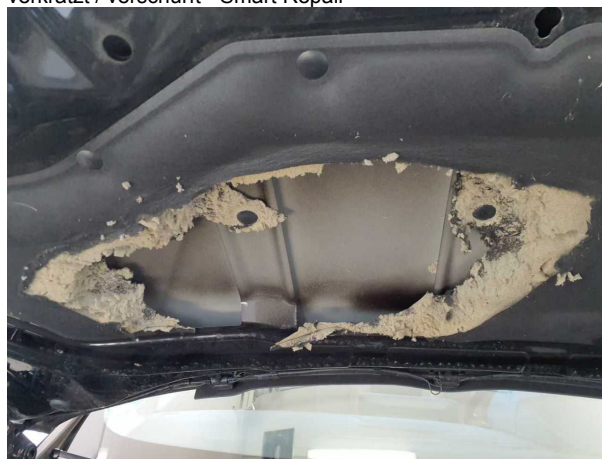
| Nr. | Bauteilgruppe | Beschreibung |
|---|---|---|
| 5 | Motorhaube | Dämmmatte - Marderschaden - erneuern |

**Beschädigung #5:** Motorhaube: Dämmmatte - Marderschaden - erneuern

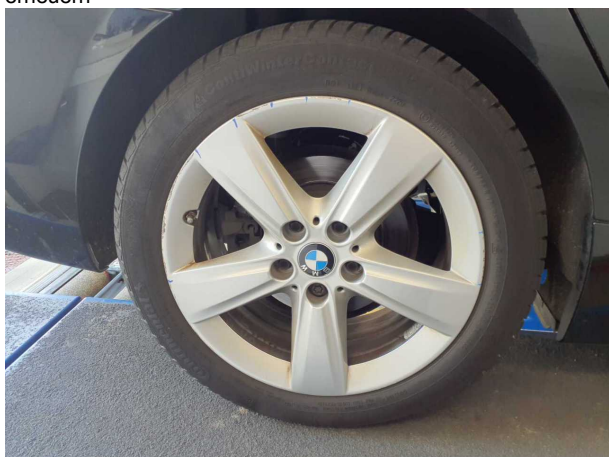
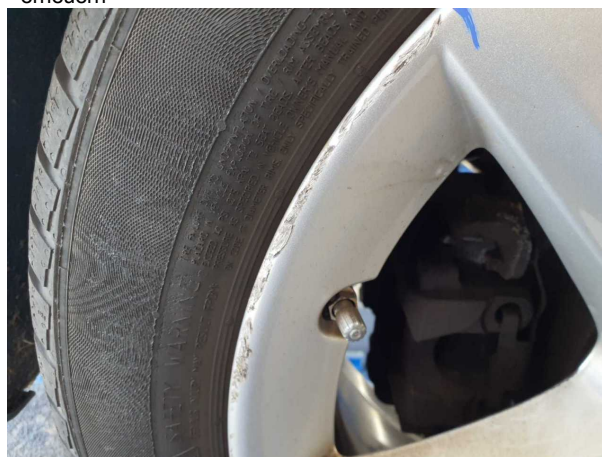
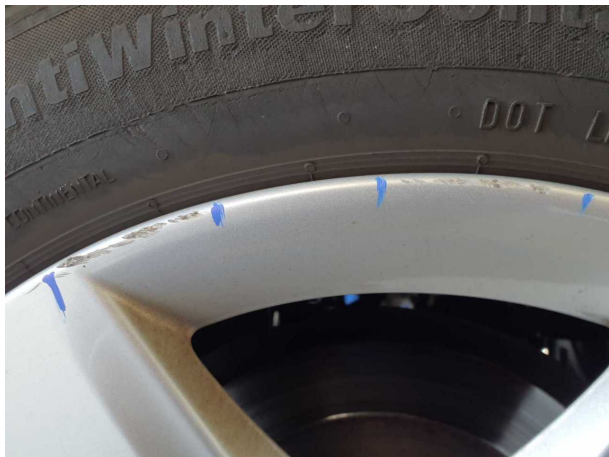
| Nr. | Bauteilgruppe | Beschreibung |
|---|---|---|
| 6 | Rad/Reifen | Leichtmetallfelge hinten rechts (Materialabrieb) - verkratzt / verschürft - erneuern |

**Beschädigung #6:** Rad/Reifen: Leichtmetallfelge hinten rechts (Materialabrieb) - verkratzt / verschürft - erneuern

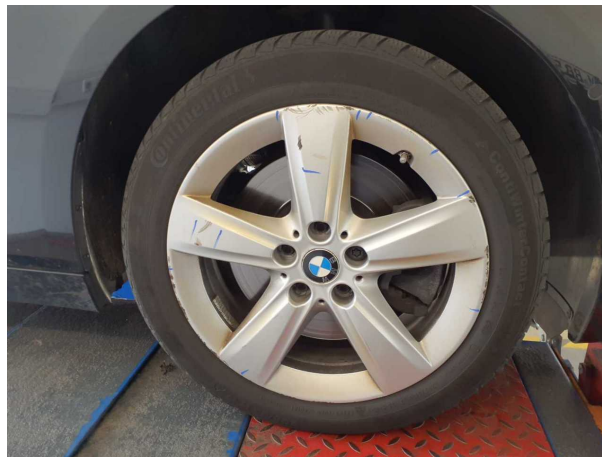
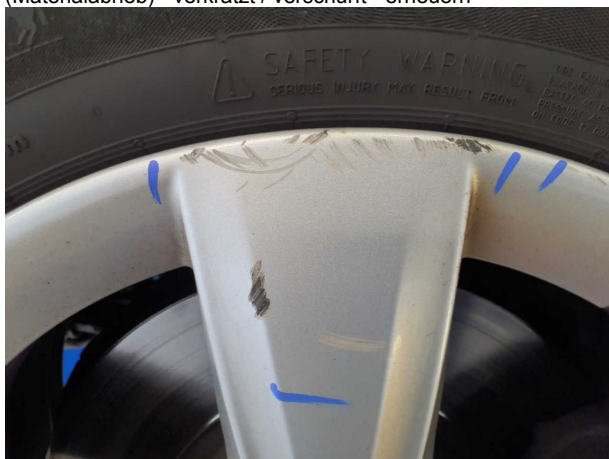
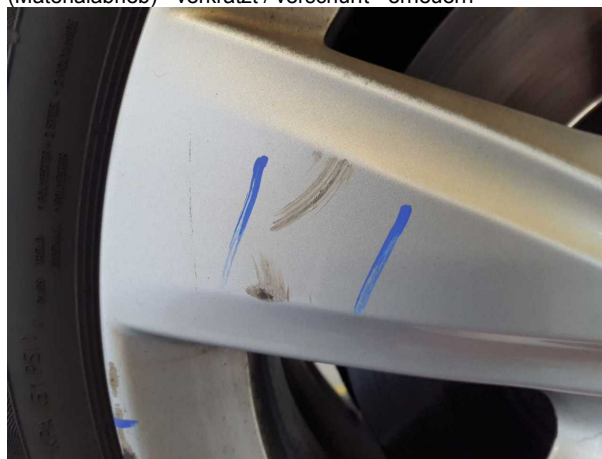
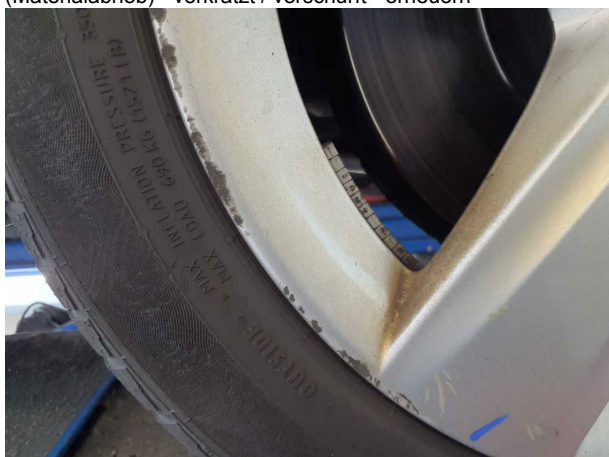
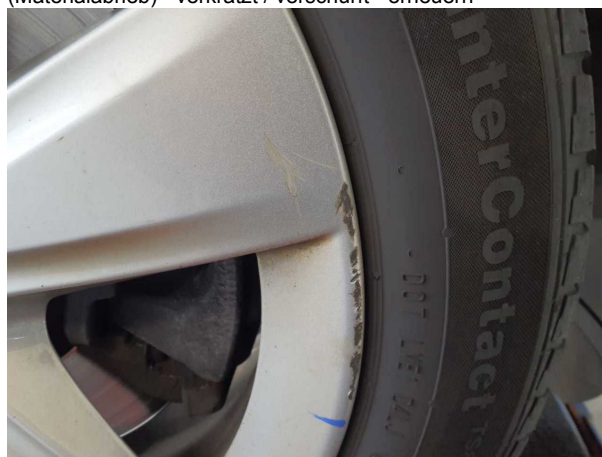
| Nr. | Bauteilgruppe | Beschreibung |
|---|---|---|
| 7 | Rad/Reifen | Leichtmetallfelge vorn rechts (Materialabrieb) - verkratzt / verschürft - erneuern |

**Beschädigung #7:** Rad/Reifen: Leichtmetallfelge vorn rechts (Materialabrieb) - verkratzt / verschürft - erneuern

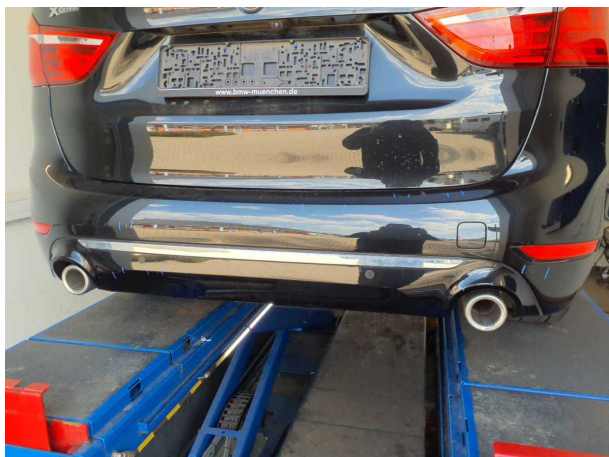
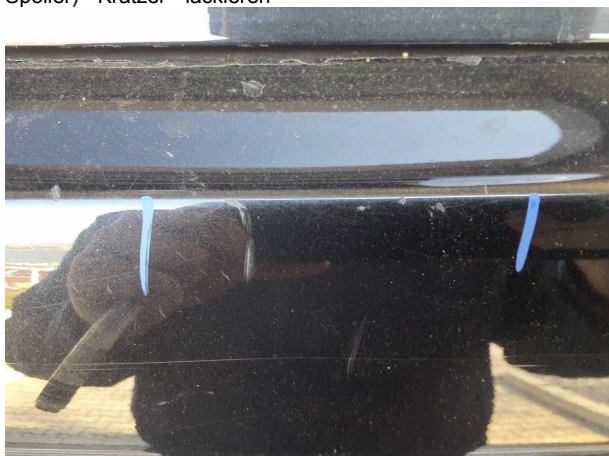
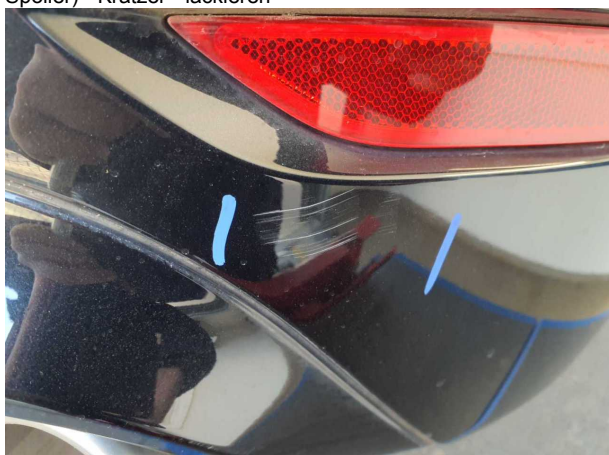
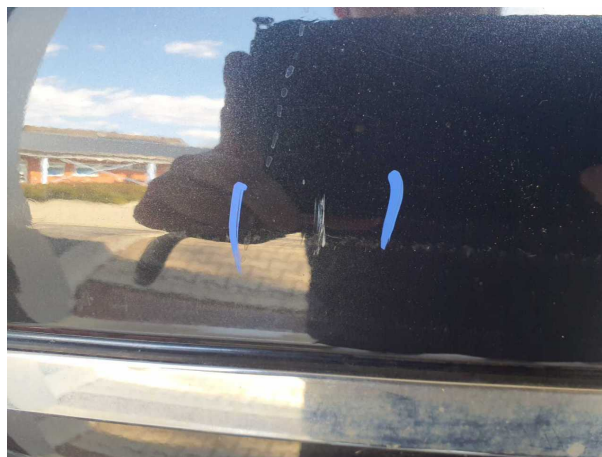
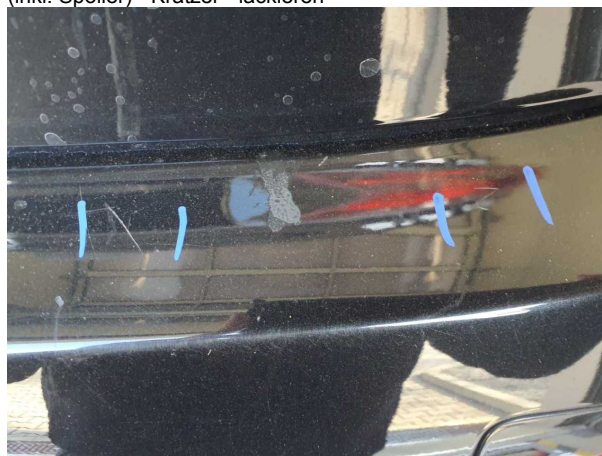
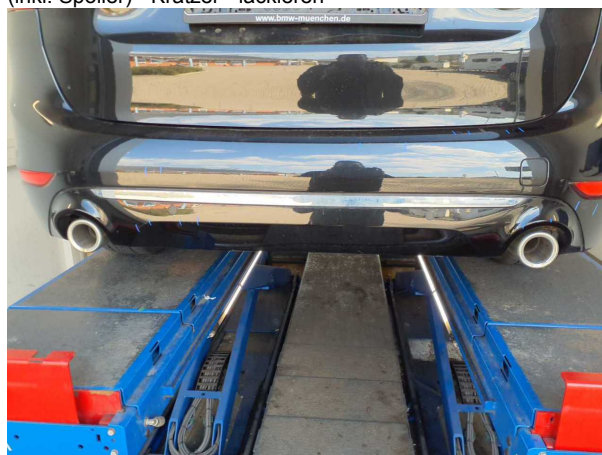
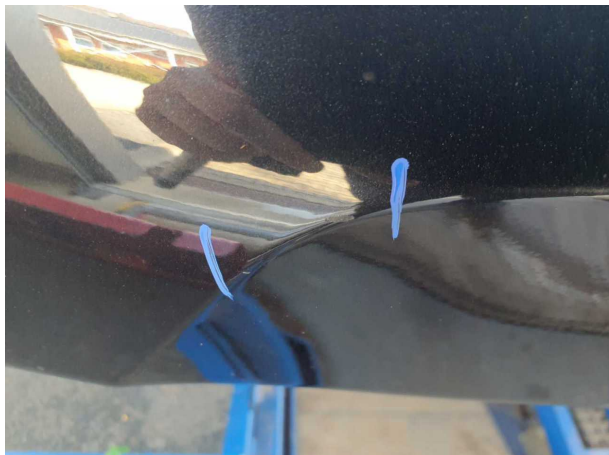
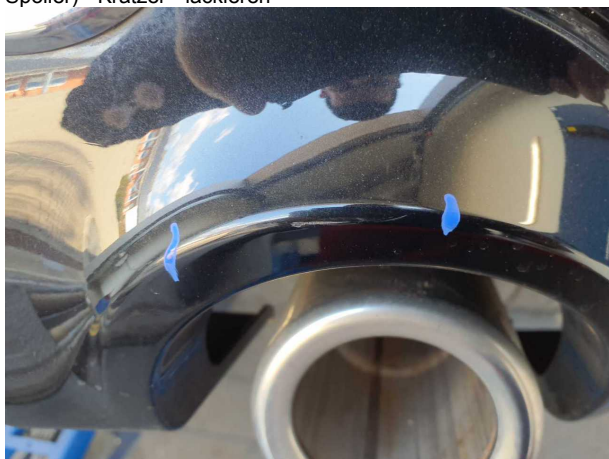
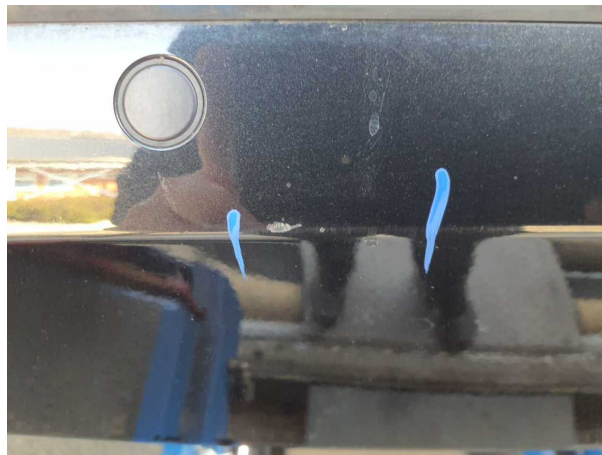
| Nr. | Bauteilgruppe | Beschreibung |
|---|---|---|
| 8 | Stoßfänger hinten | Stoßfänger hinten (inkl. Spoiler) - Kratzer - lackieren |

**Beschädigung #8:** Stossfänger hinten: Stossfänger hinten (inkl. Spoiler) - Kratzer - lackieren

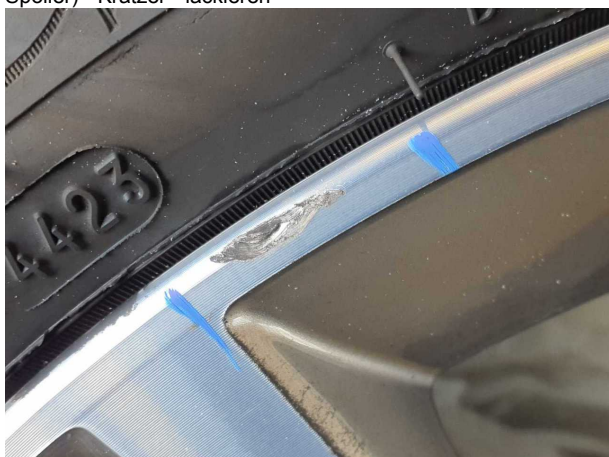
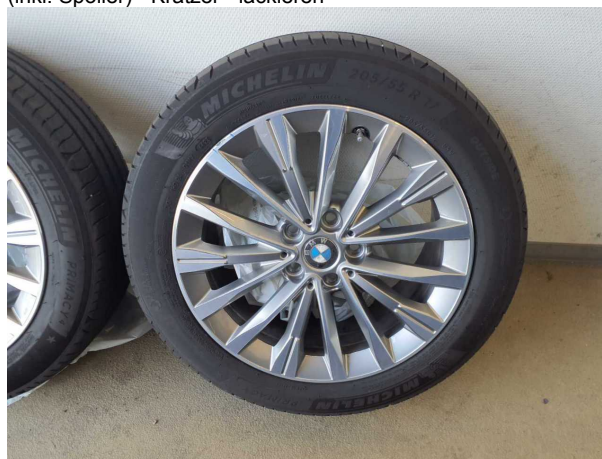
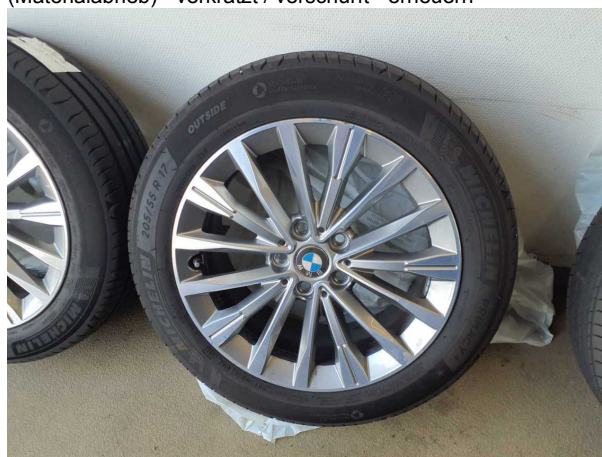
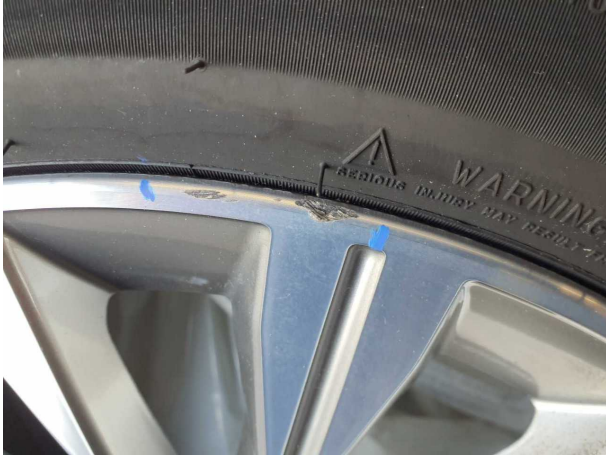
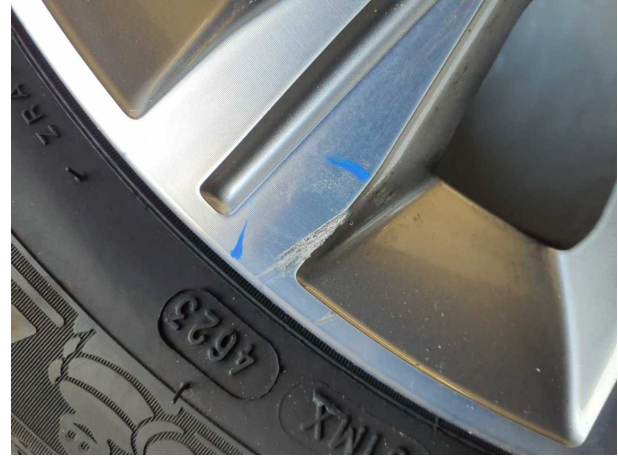
| Nr. | Bauteilgruppe | Beschreibung |
|---|---|---|
| 9 | 2.Radsatz | 2 Leichtmetallfelgen (Materialabrieb) - verkratzt / verschürft - erneuern |

**Beschädigung #9:** 2.Radsatz: 2 Leichtmetallfelgen (Materialabrieb) - verkratzt / verschürft - erneuern

**Beschädigung #9:** 2.Radsatz: 2 Leichtmetallfelgen (Materialabrieb...  
- verkratzt / verschürft - erneuern

**Beschädigung #9:** 2.Radsatz: 2 Leichtmetallfelgen  
(Materialabrieb) - verkratzt / verschürft - erneuern
