Wertgutachten

Fahrzeugident.-Nr. WF0YXXTTGYMD38004

| Typ / Verkaufsbez. | Transit Custom Kasten 2.0 TDCI Trend | Laufleistung abgelesen | 113.995 km |

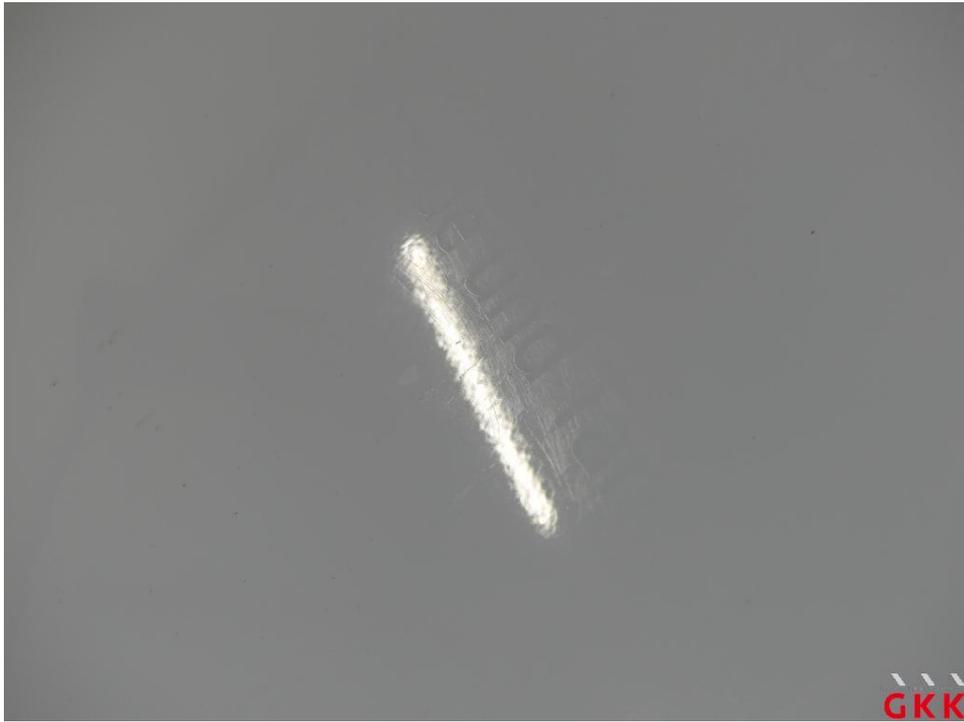
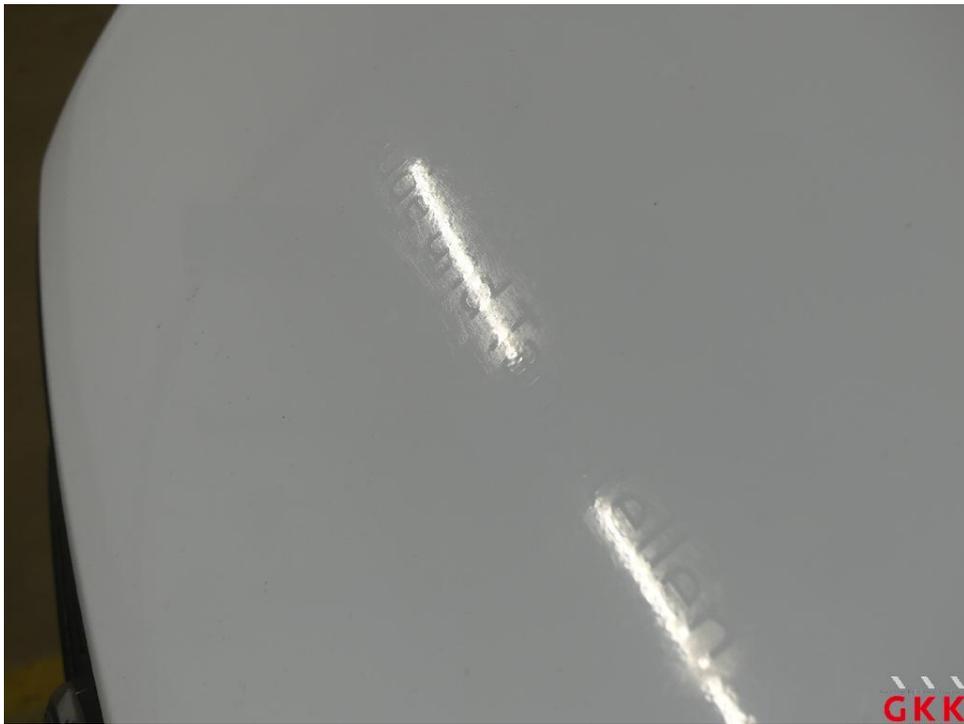
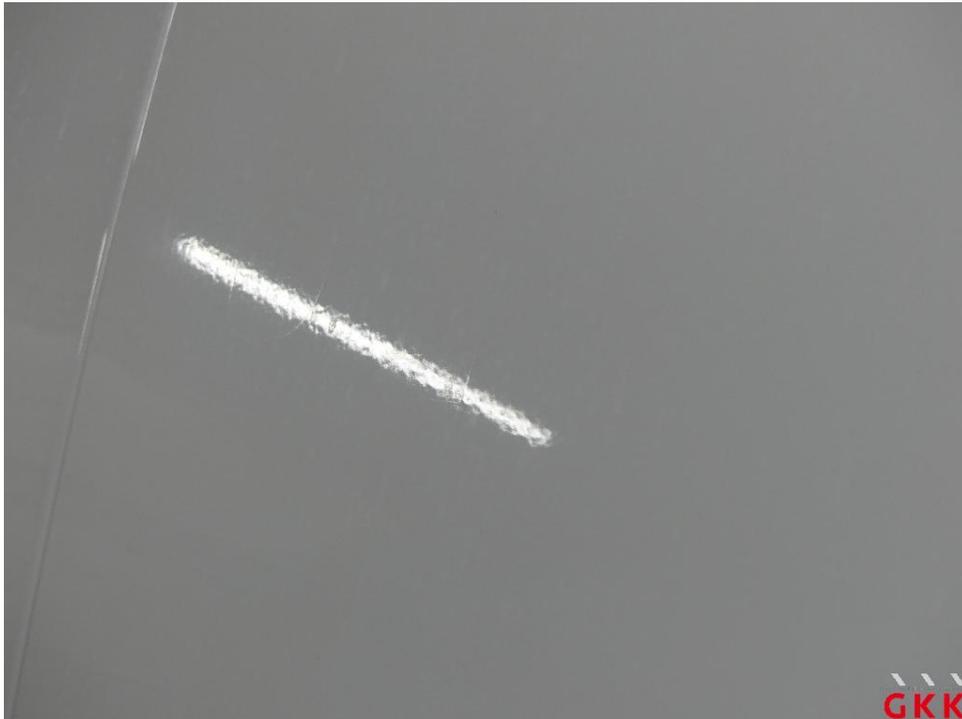
| Wertbeeinflussende Faktoren | | |
|---|---|---|
| Fahrzeug außen, Lackierung verwittert / matt, polieren (Bild 15, Bild 16, Bild 17) | 319,04 € | 319,04 € |

Bild 15 Fahrzeug, außen, Lackierung verwittert / matt, polieren

Bild 16 Fahrzeug, außen, Lackierung verwittert / matt, polieren

Bild 17 Fahrzeug, außen, Lackierung verwittert / matt, polieren

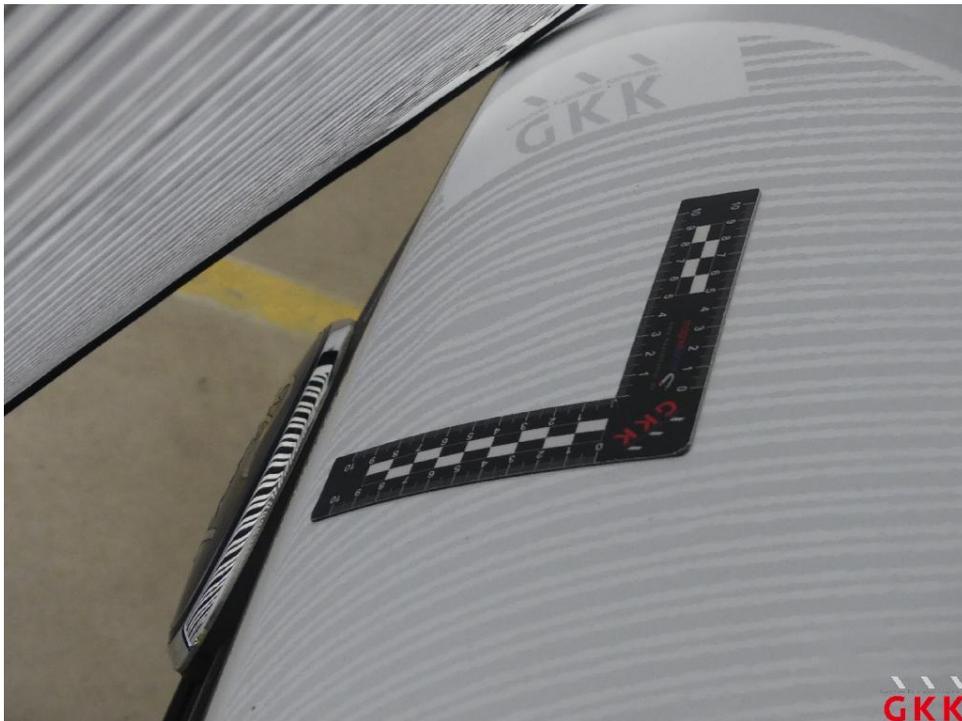
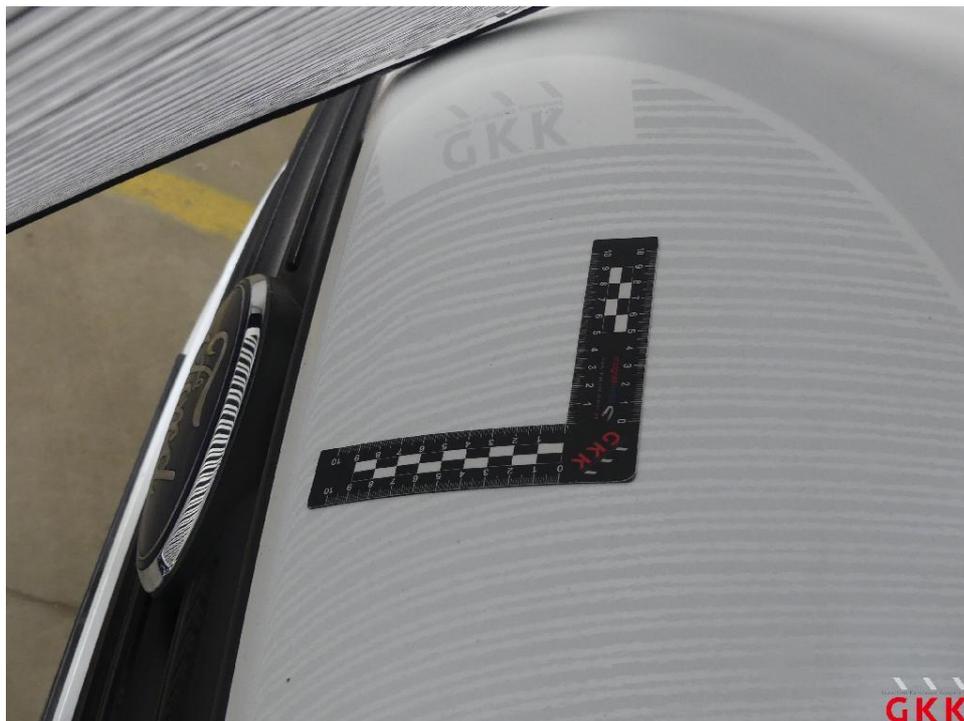
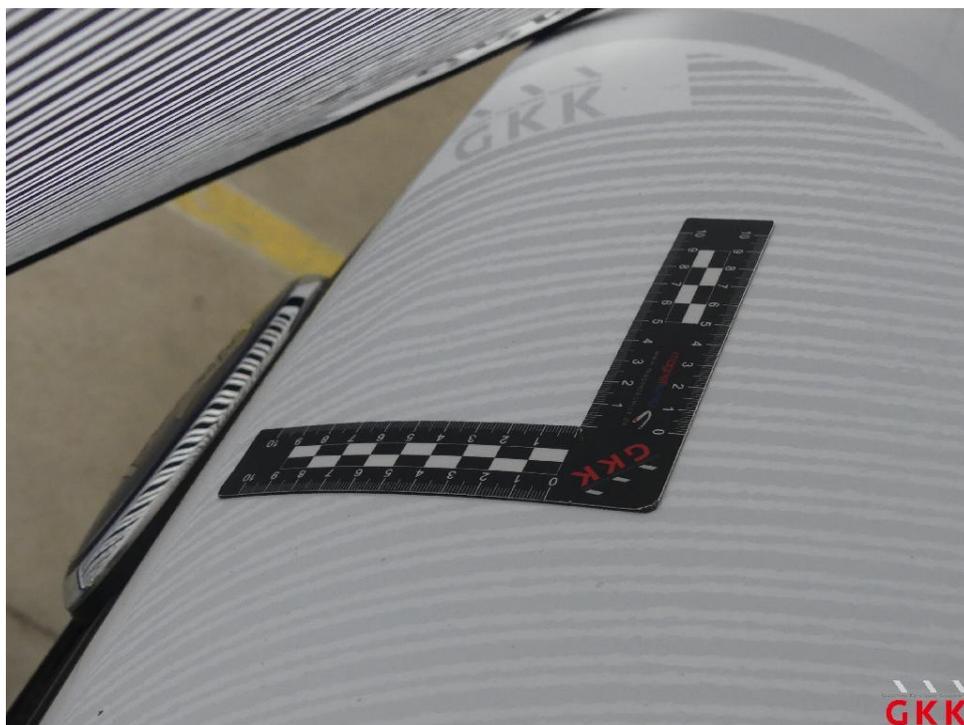
| Wertbeeinflussende Faktoren | | |
|---|---|---|
| Motorhaube, beschädigt, kalt drücken (Bild 18, Bild 19, Bild 20) | 79,76 € | 79,76 € |

Bild 18 Motorhaube, beschädigt, kalt drücken

Bild 19 Motorhaube, beschädigt, kalt drücken

Bild 20 Motorhaube, beschädigt, kalt drücken

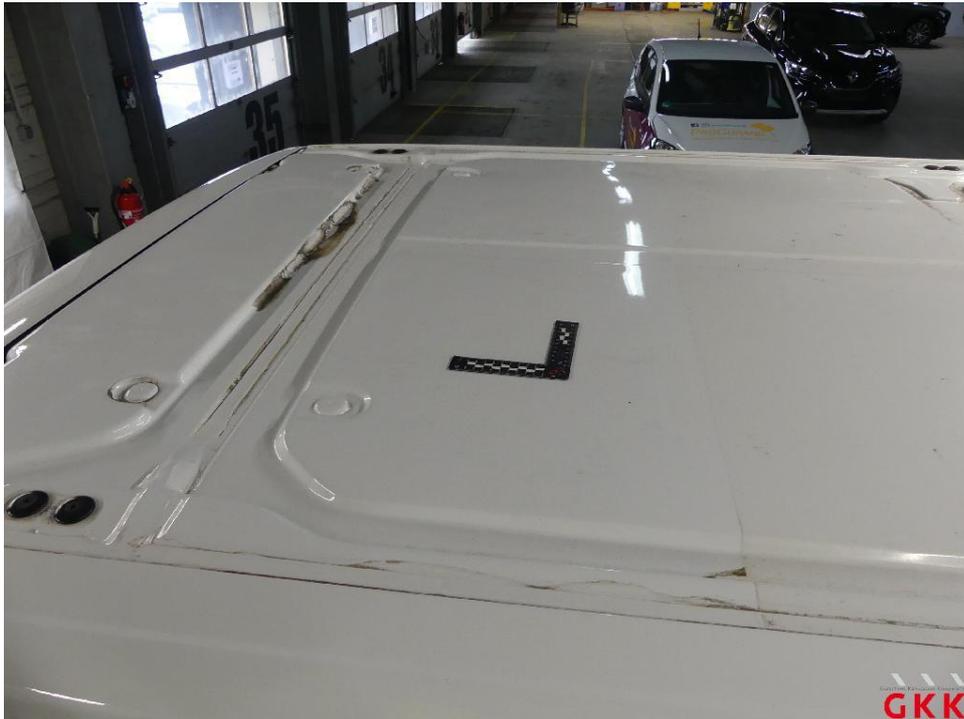
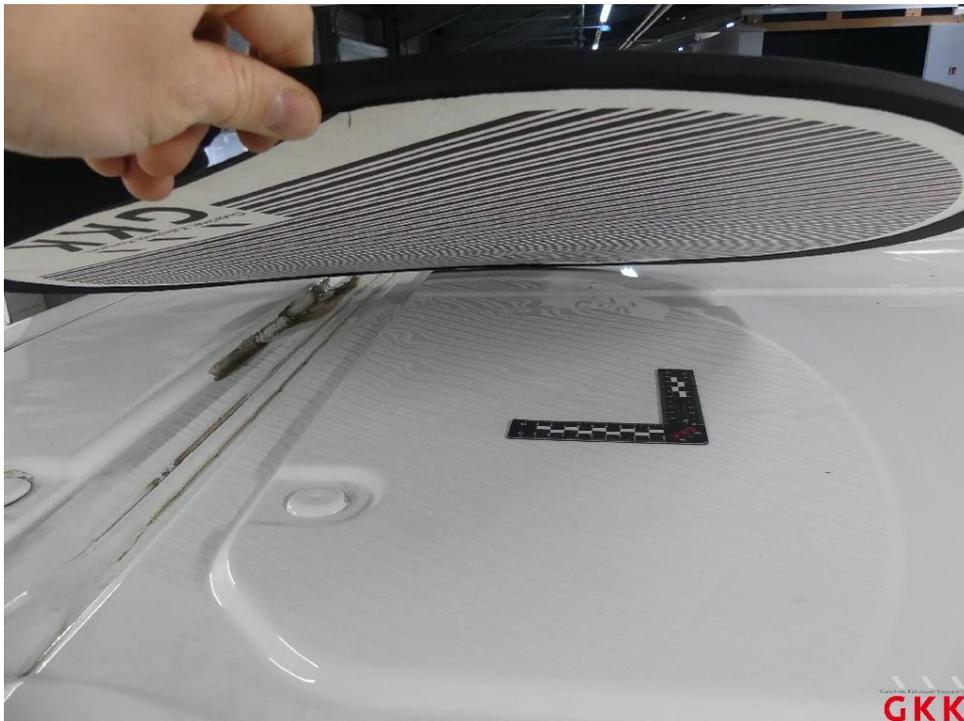
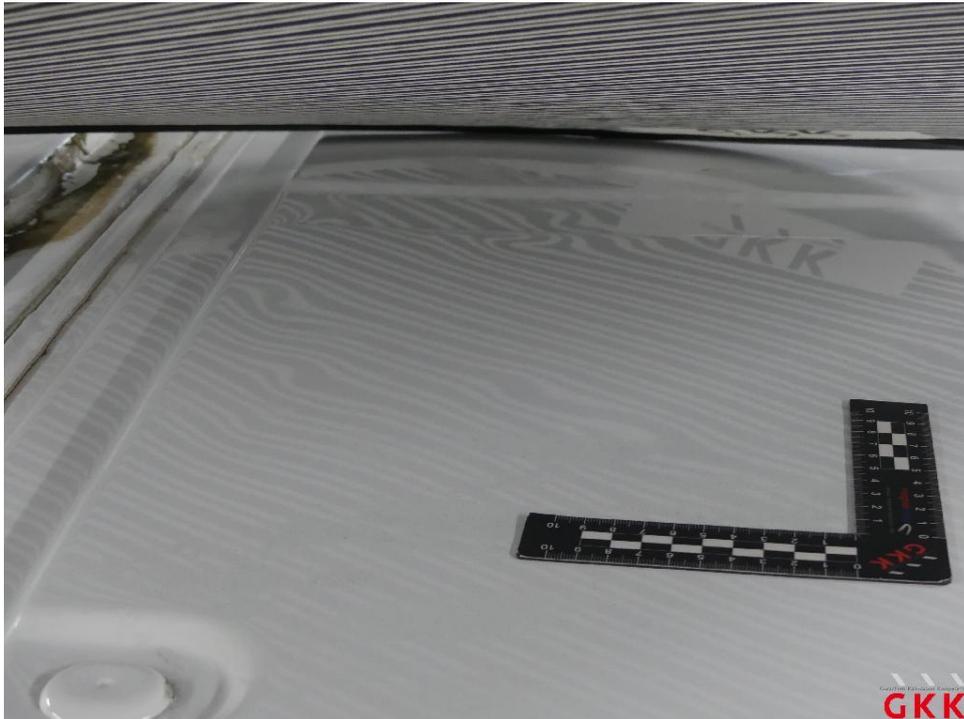
| Wertbeeinflussende Faktoren | | |
|---|---|---|
| Dach vorne, beschädigt, instand setzen - lackieren (Bild 21, Bild 22, Bild 23) | 1996,55 € | 1205,78 € |

Bild 21 Dach, vorne, beschädigt, instand setzen - lackieren

Bild 22 Dach, vorne, beschädigt, instand setzen - lackieren

Bild 23 Dach, vorne, beschädigt, instand setzen - lackieren

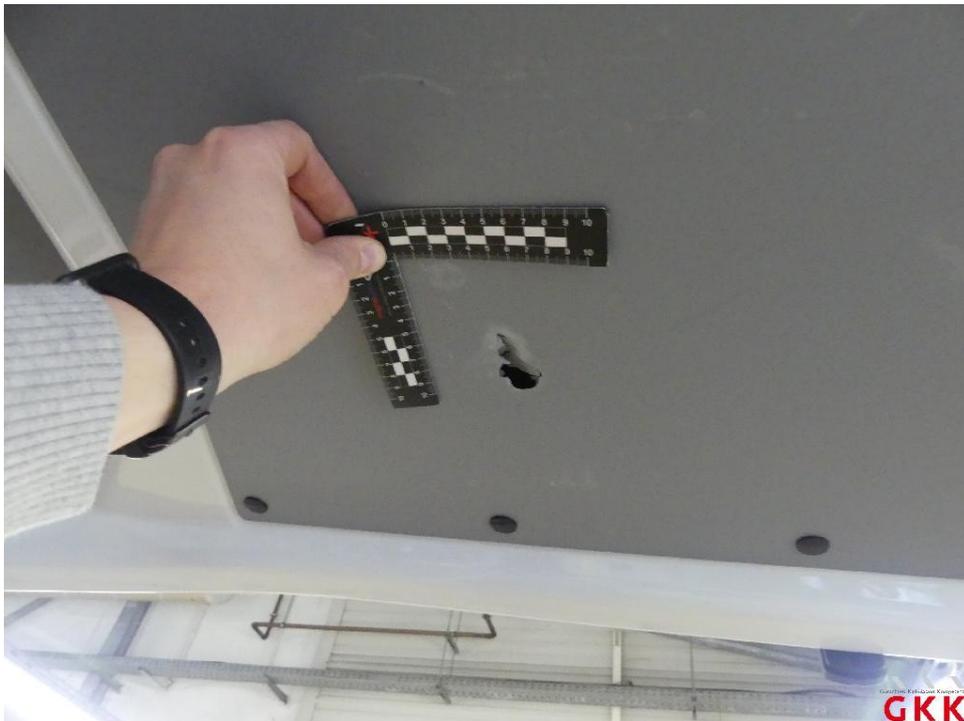
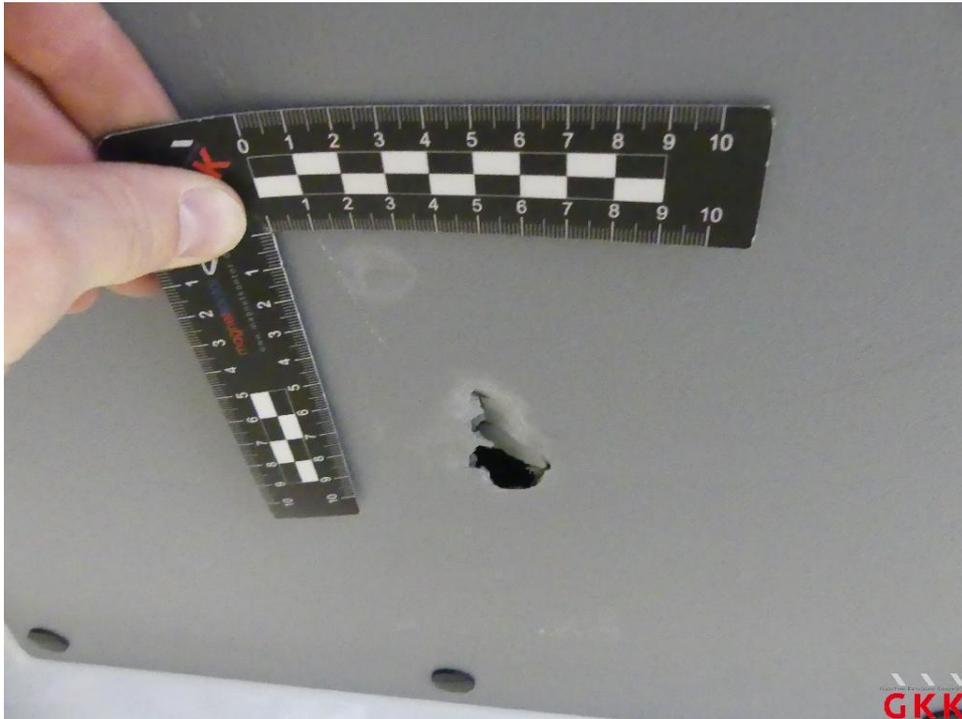
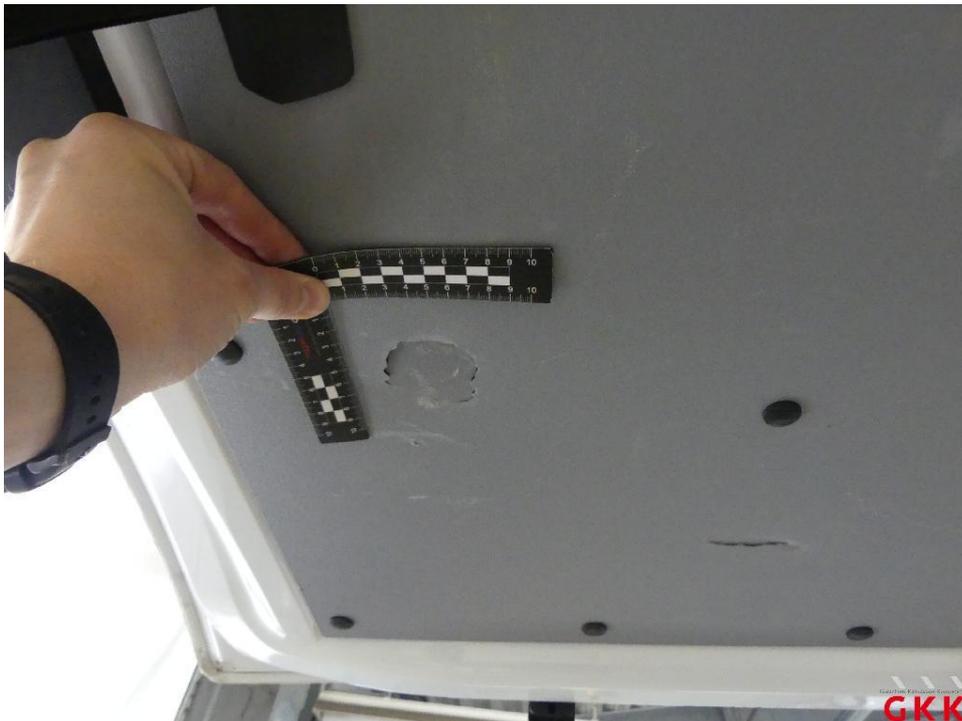
| Wertbeeinflussende Faktoren | | |
|---|---|---|
| Heckklappe Innenverkleidung, beschädigt, ersetzen (Bild 24, Bild 25, Bild 26) | 151,37 € | 83,25 € |

Bild 24 Heckklappe, Innenverkleidung, beschädigt, ersetzen

Bild 25 Heckklappe, Innenverkleidung, beschädigt, ersetzen

Bild 26 Heckklappe, Innenverkleidung, beschädigt, ersetzen

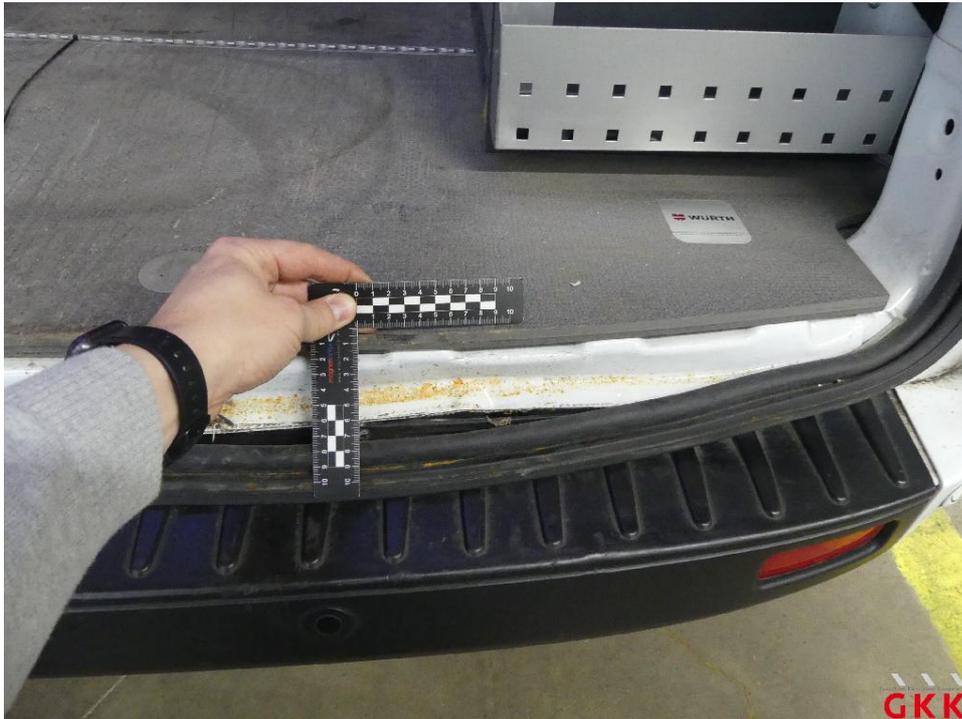
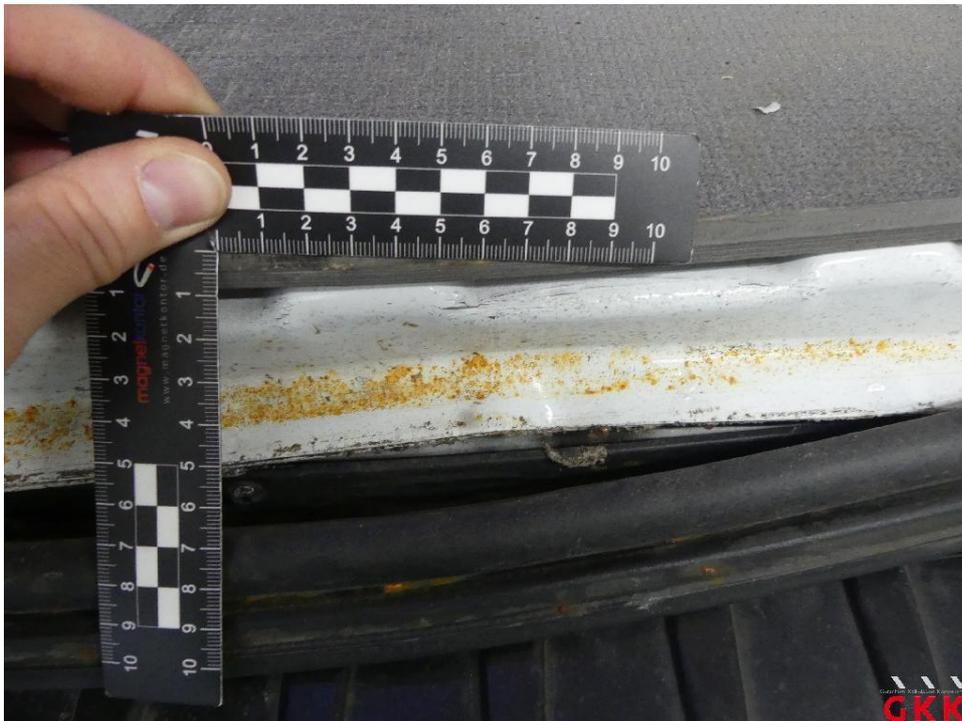
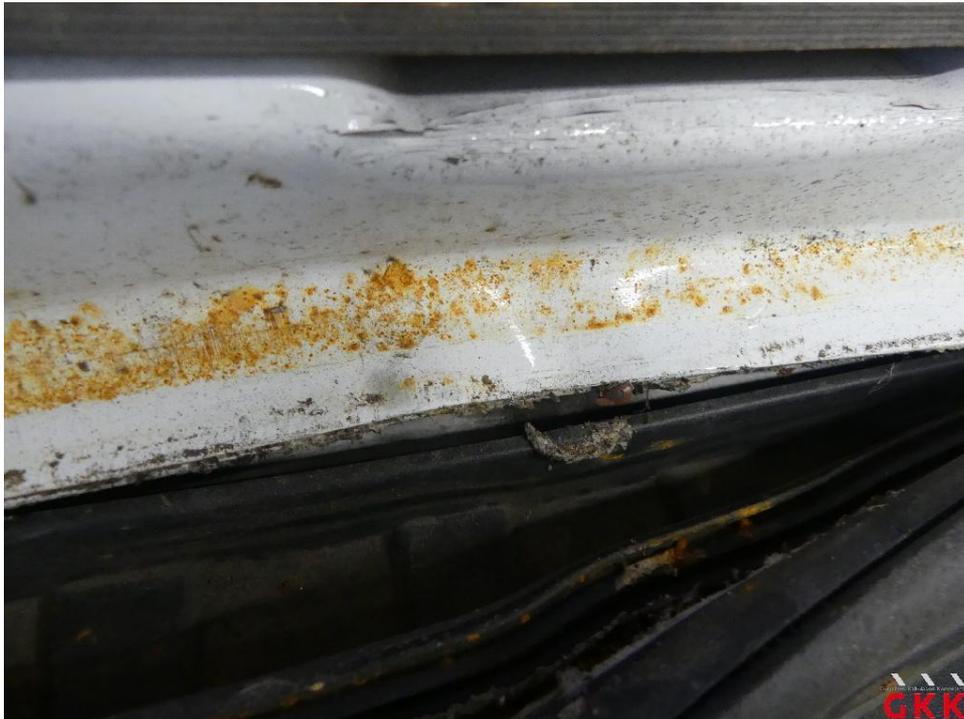
| Wertbeeinflussende Faktoren | | |
|---|---|---|
| Heckblech, beschädigt, instand setzen - lackieren (Bild 27, Bild 28, Bild 29) | 875,95 € | 625,34 € |

Bild 27 Heckblech, beschädigt, instand setzen - lackieren

Bild 28 Heckblech, beschädigt, instand setzen - lackieren

Bild 29 Heckblech, beschädigt, instand setzen - lackieren

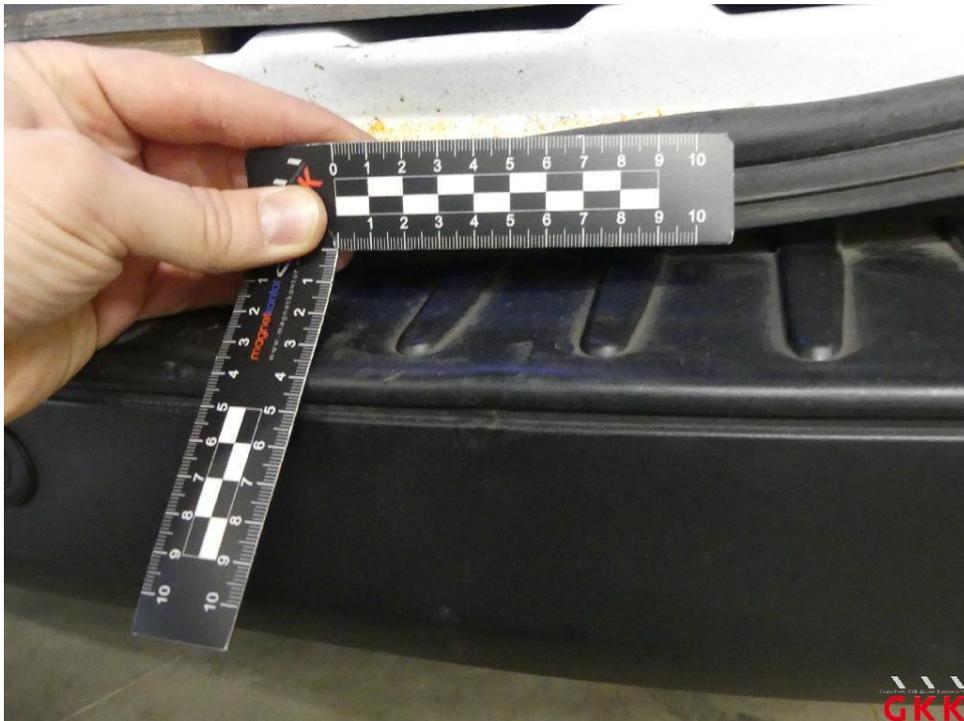
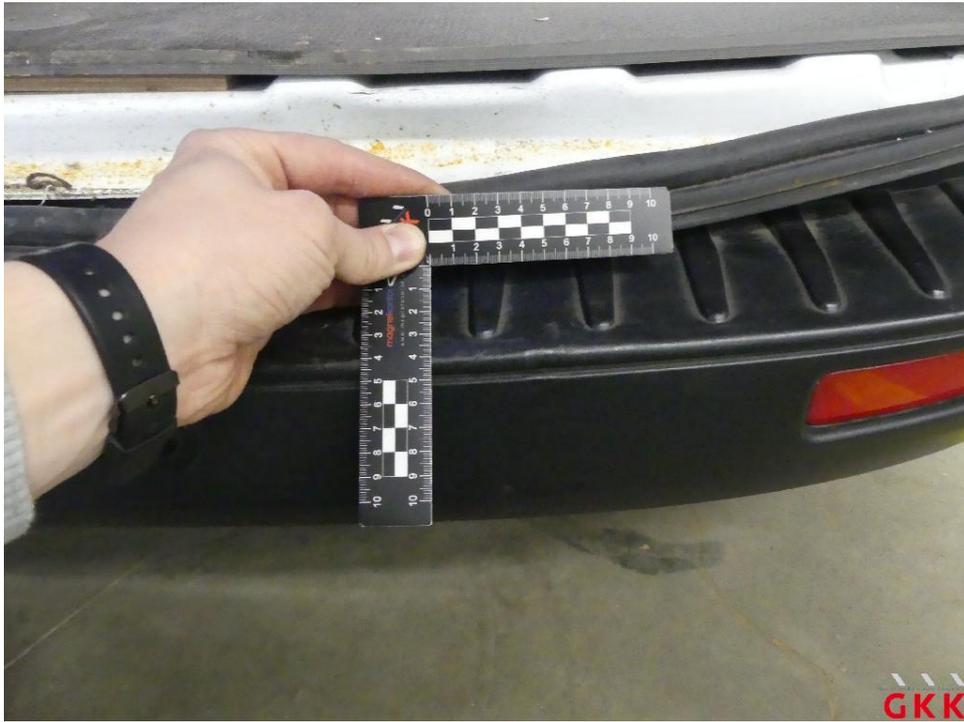
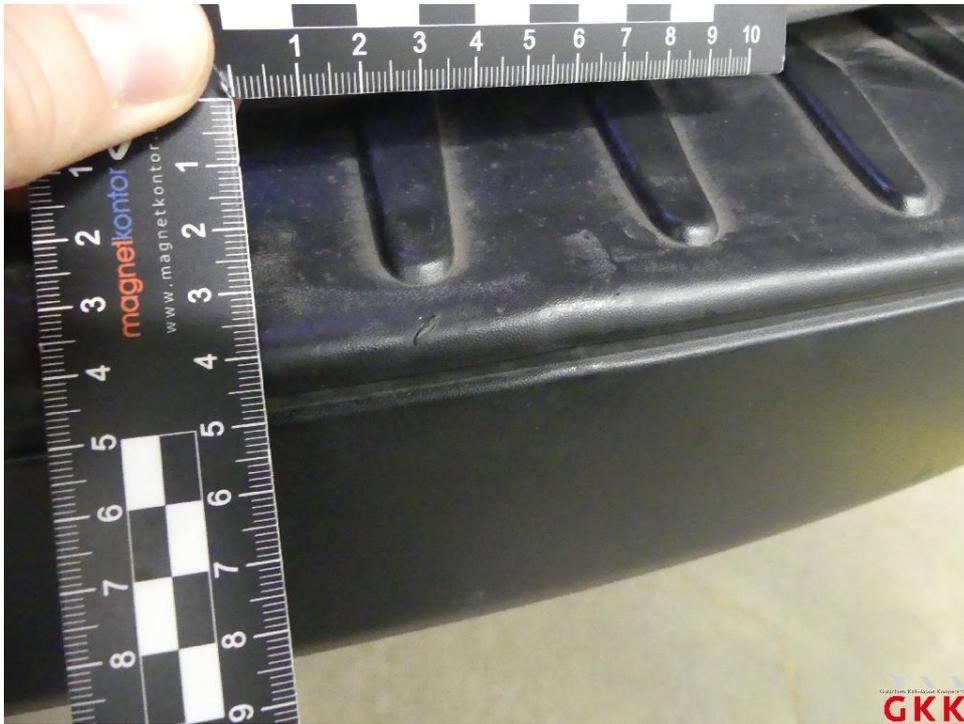
| Wertbeeinflussende Faktoren | | |
|---|---|---|
| Stoßfänger hinten Verkleidung -unlackiert-, aufgeworfen, ersetzen (Bild 30, Bild 31, Bild 32) | 234,43 € | 128,94 € |

Bild 30 Stoßfänger hinten, Verkleidung -unlackiert-, aufgeworfen, ersetzen

Bild 31 Stoßfänger hinten, Verkleidung -unlackiert-, aufgeworfen, ersetzen

Bild 32 Stoßfänger hinten, Verkleidung -unlackiert-, aufgeworfen, ersetzen

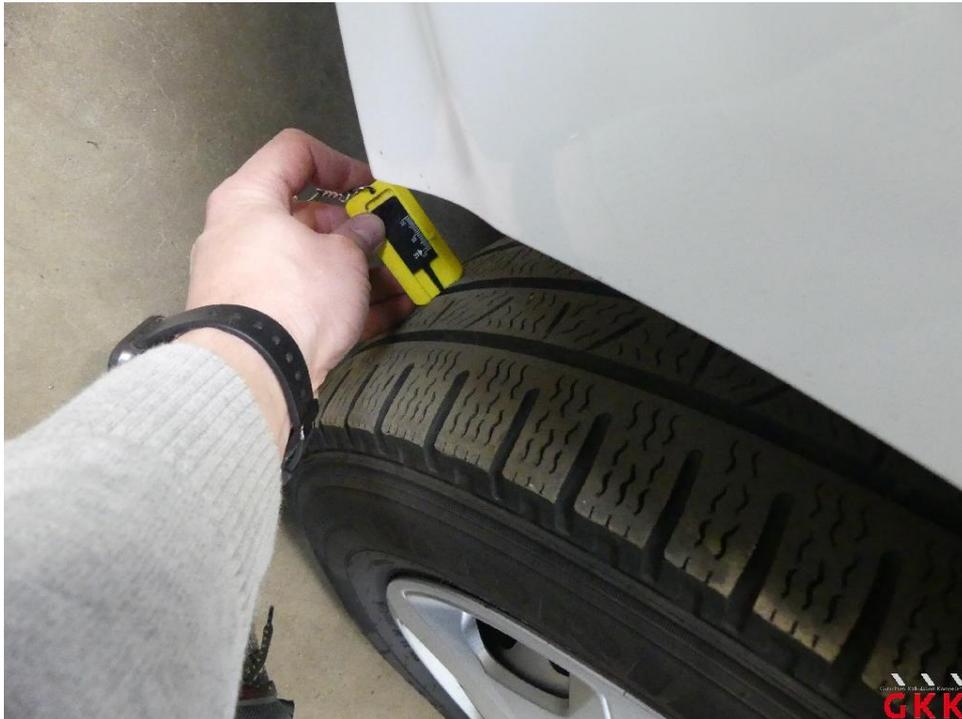
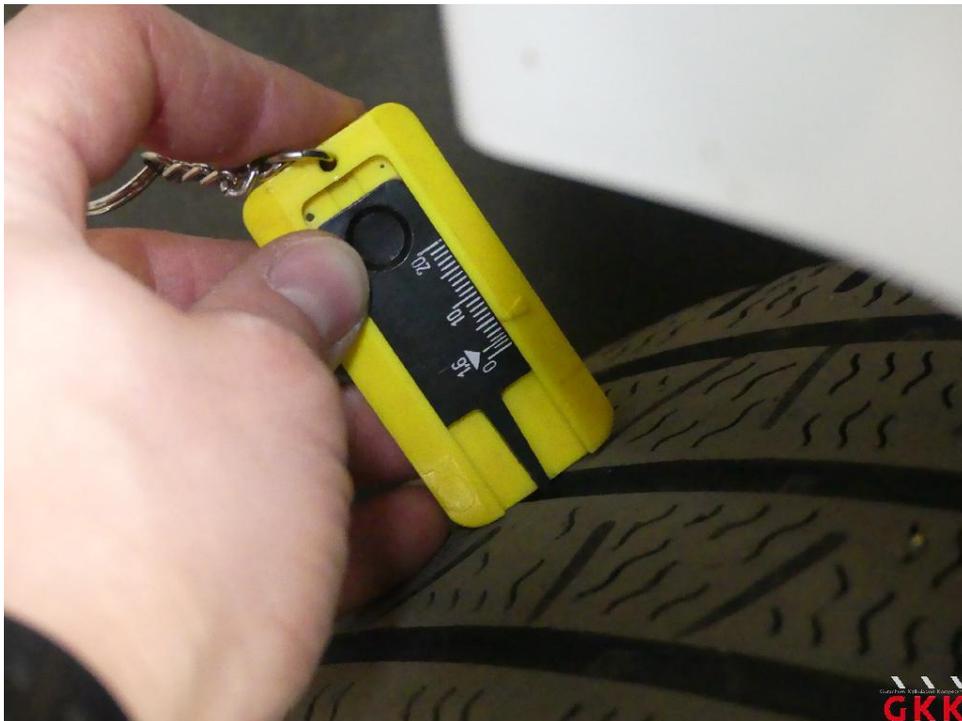
| Montierte Räder: | | | | | |
|---|---|---|---|---|---|
| vorn links | Winterreifen | Stahlrad | Pirelli | 215/65 R 16C 109/107R M+S | 3 mm |
| vorn rechts | Winterreifen | Stahlrad | Pirelli | 215/65 R 16C 109/107R M+S | 3 mm |

| Wertbeeinflussende Faktoren | | |
|---|---|---|
| Reifen vorn links und rechts, Untermaß, ersetzen (Bild 33, Bild 34) | 0,00 € | 0,00 € |

Bild 33 Reifen, vorn links und rechts, Untermaß, ersetzen

Bild 34 Reifen, vorn links und rechts, Untermaß, ersetzen
