**WBA31BN070CG90391**

## Zustandsbericht

**TÜV SÜD Auto Plus GmbH**  
Gutenbergstr. 13  
70771 Leinfelden-Echterdingen

Date d'inspection: 28 mars 2025

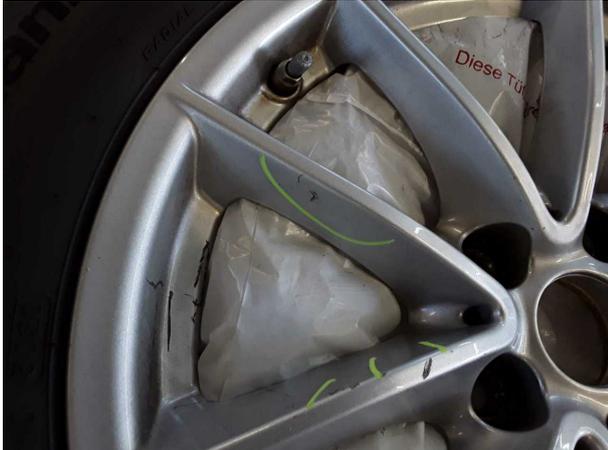
**Dommage #1:** 2e Jeu de roues: 1 Jante alliage - Erafilé - Diminuti...  
de valeur

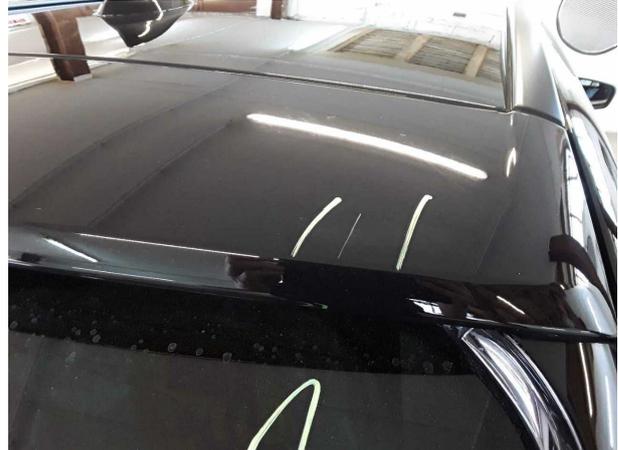
**Dommage #2:** Hayon/Porte arrière: Défecteur arrière - Erafilé -  
Réparation intelligente

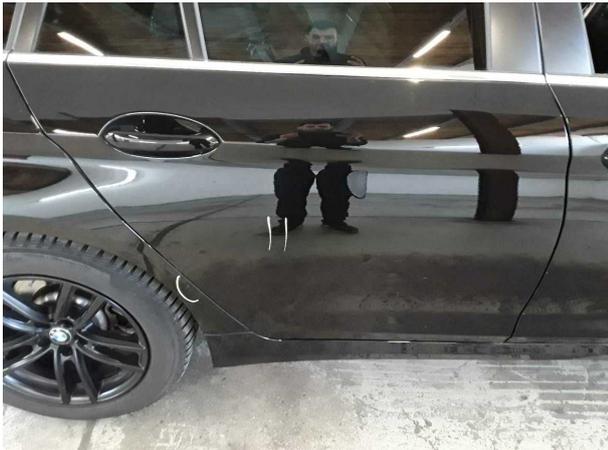
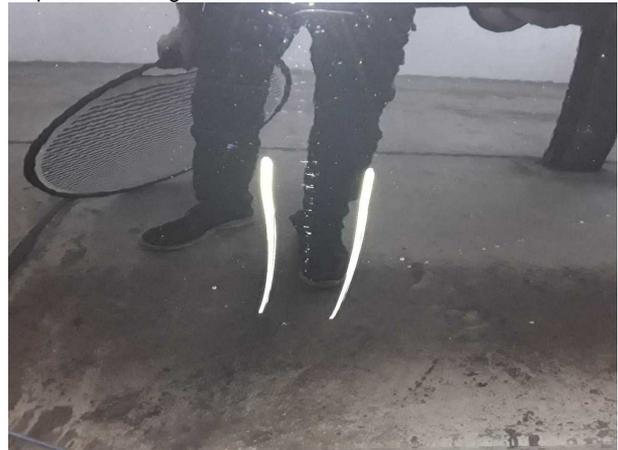
**Dommage #4:** Porte ArD: Porte - Rayure(s) - Réparer et repeindre

**Dommage #4:** Porte ArD: Porte - Rayure(s) - Réparer et  
repeindre

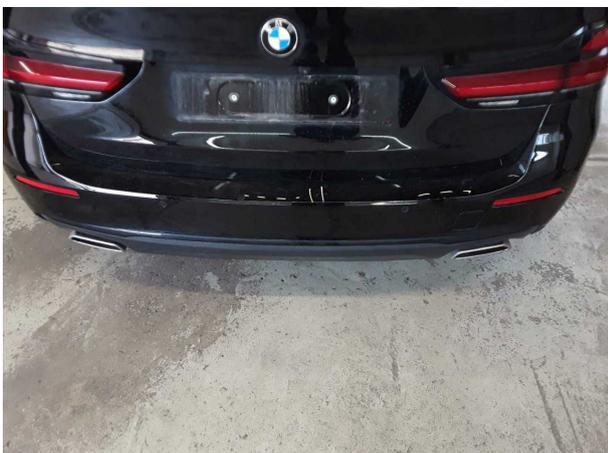
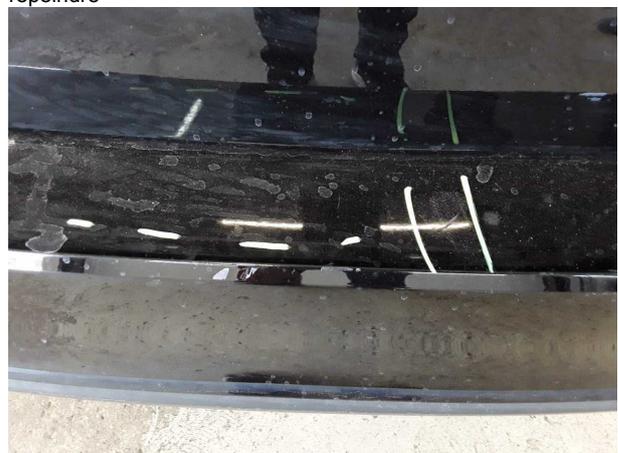
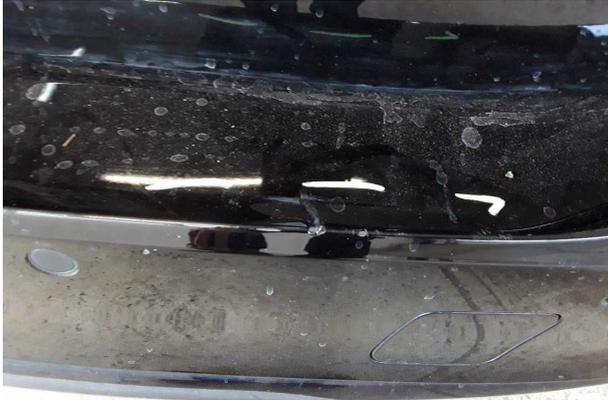
**Dommage #5:** Pare-chocs arrière: Pare-chocs arrière - Erafilé -  
Réparer et repeindre

**Domage #5:** Pare-chocs arrière: Pare-chocs arrière - Erafilé - Réparer et repeindre

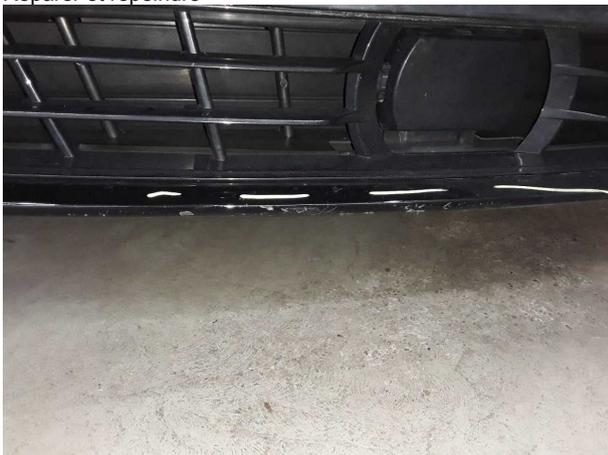
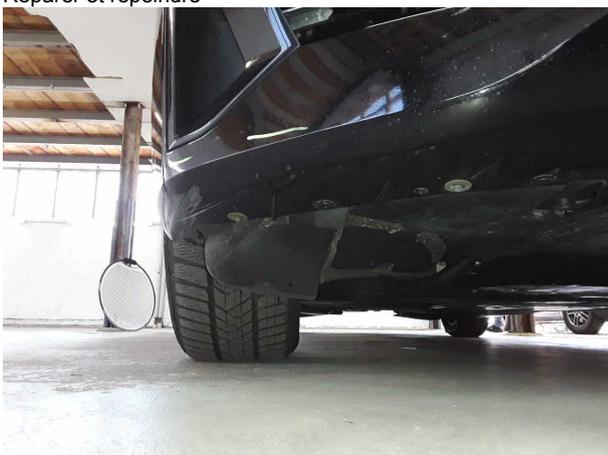
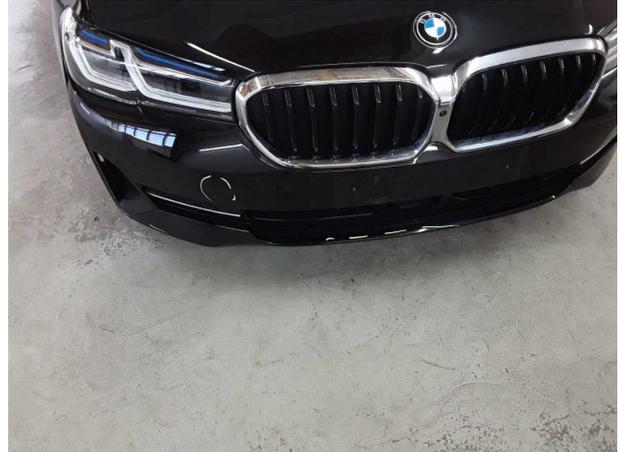
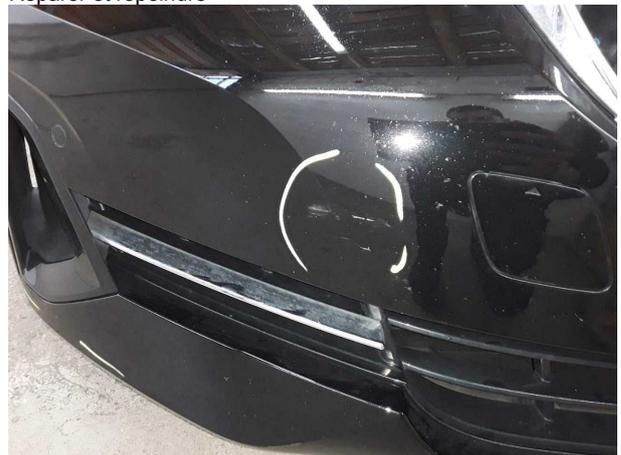
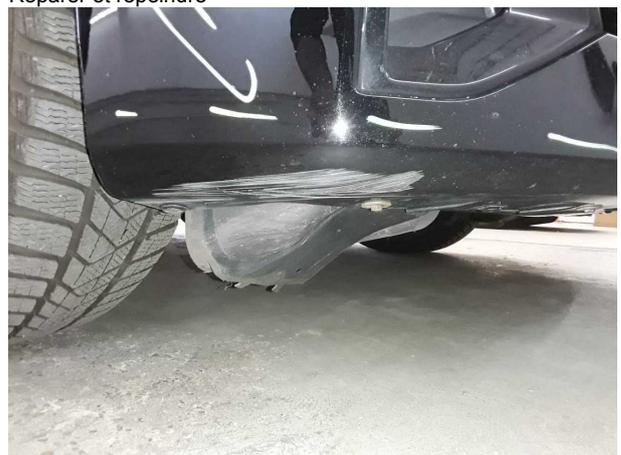
**Domage #6:** Pare-chocs avant: Pare-chocs avant - Erafilé - Réparer et repeindre

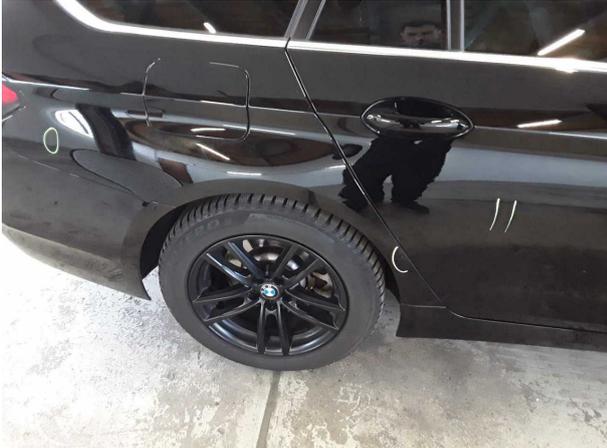
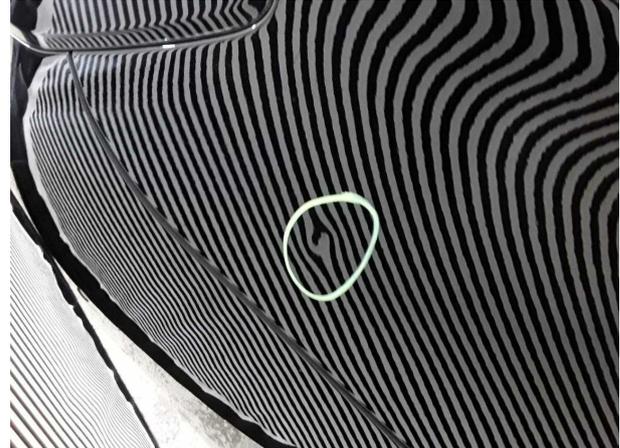
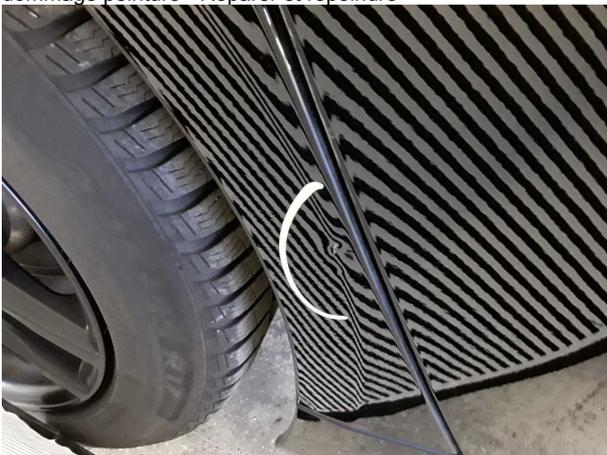
**Damage #7:** Panneau latéral arrière droit: Paroi latérale - Bosse, dommage peinture - Réparer et repeindre

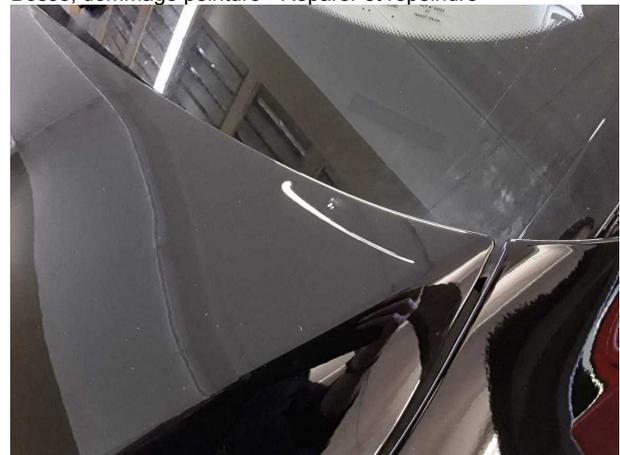
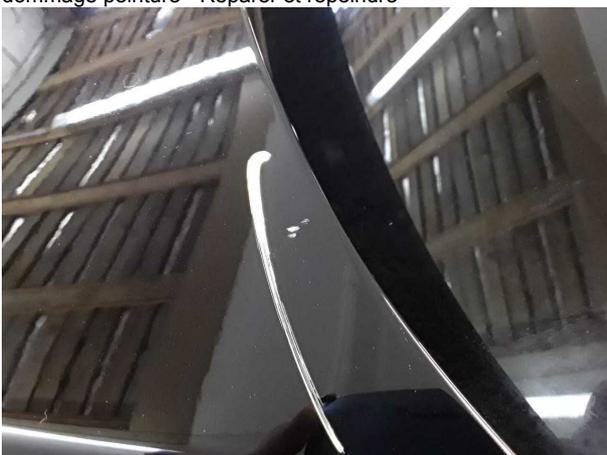
**Damage #8:** Capot moteur: Capot moteur - Erafilé - Réparer et repeindre
