**WBA5P51090FK80637**

## Informations concernant le véhicule

## Zustandsbericht

Date d'inspection: 4 avr. 2025

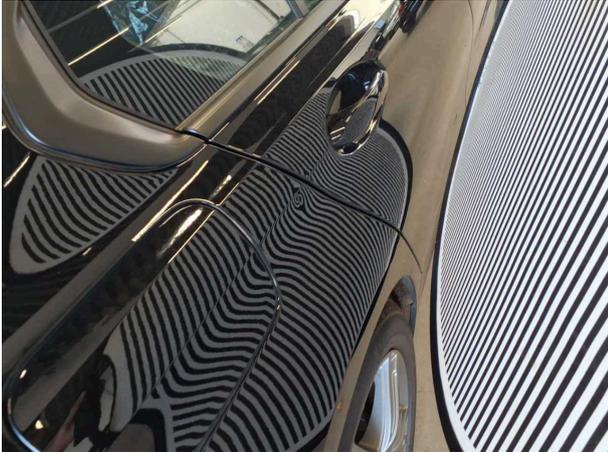
| N° | Groupe de pièces | Description |
|---|---|--|
| 1 | Panneau latéral arrière droit | Paroi latérale - bosse(s) - Bon travail de réparation |

**Dommage #1:** Panneau latéral arrière droit: Paroi latérale - bosse(s) - Bon travail de réparation

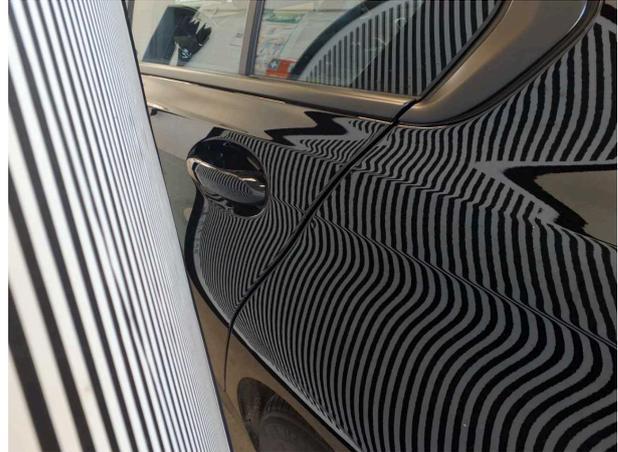
| N° | Groupe de pièces | Description |
|---|---|--|
| 2 | Panneau latéral arrière gauche | Paroi latérale - bosse(s) - Bon travail de réparation |

**Dommage #2:** Panneau latéral arrière gauche: Paroi latérale - bosse(s) - Bon travail de réparation

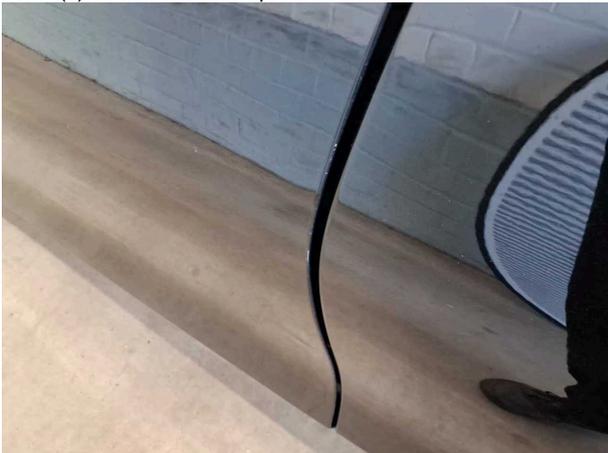
| N° | Groupe de pièces | Description |
|---|---|--|
| 3 | Porte AvG | Bordure de la porte - Eraflé - Réparation intelligente |

**Dommage #3:** Porte AvG: Bordure de la porte - Erafilé - Réparation intelligente

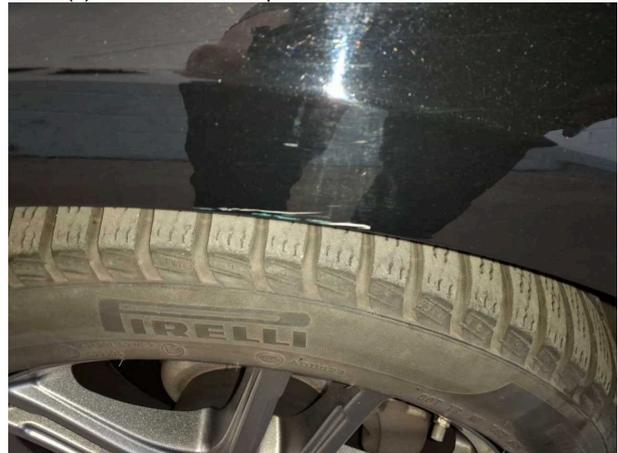
| N° | Groupe de pièces | Description |
|---|---|--|
| 4 | Garde-boue gauche | Garde-boue gauche - Eraflé - Réparation intelligente |

**Dommage #4:** Garde-boue gauche: Garde-boue gauche - Erafilé - Réparation intelligente

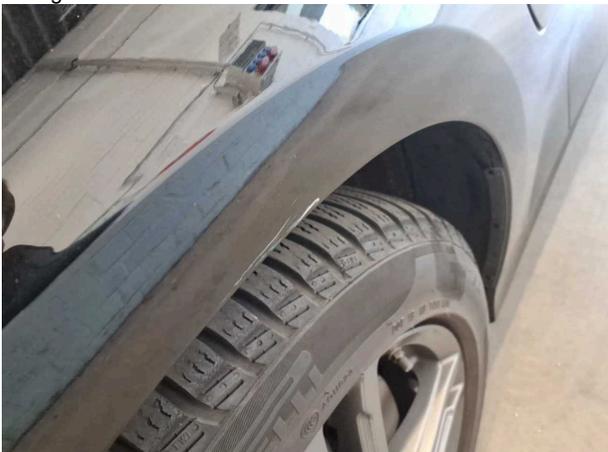
**Dommage #4:** Garde-boue gauche: Garde-boue gauche - Erafilé - Réparation intelligente

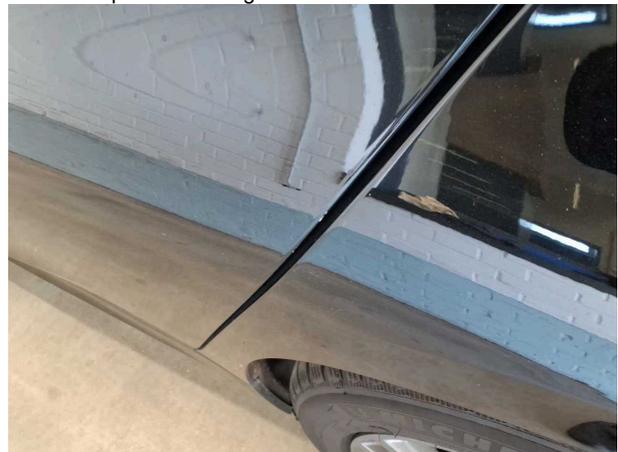
| N° | Groupe de pièces | Description |
|---|---|--|
| 5 | Porte ArG | Bordure de la porte - Eraflé - Réparation intelligente |

**Dommage #5:** Porte ArG: Bordure de la porte - Erafilé - Réparation intelligente

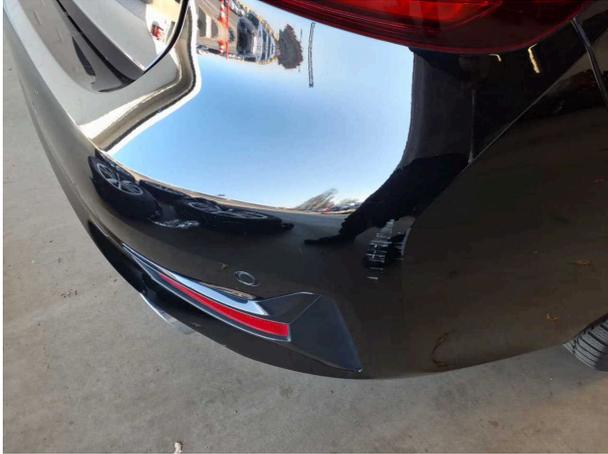
| N° | Groupe de pièces | Description |
|---|---|--|
| 6 | Pare-chocs arrière | Pare-chocs arrière - Eraflé - Réparer et repeindre |

**Domage #6:** Pare-chocs arrière: Pare-chocs arrière - Erafilé - Réparer et repeindre

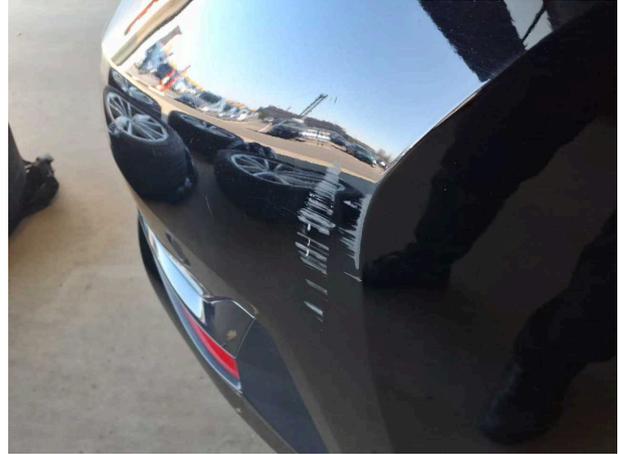
**Domage #6:** Pare-chocs arrière: Pare-chocs arrière - Erafilé - Réparer et repeindre

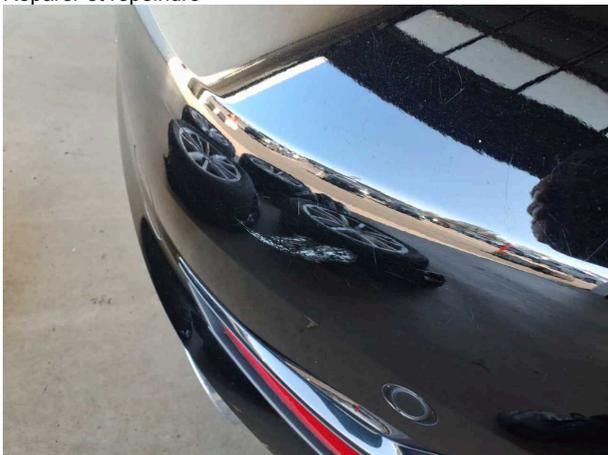
**Domage #6:** Pare-chocs arrière: Pare-chocs arrière - Erafilé - Réparer et repeindre
