## Wertgutachten

<b>Ihr Auftrag vom</b>	13.03.2025 durch Raiffeisen-Impuls Fuhrparkmanagement GmbH & Co. KG
<b>Besichtigungsort</b>	36272 Niederaula, Industriestraße 11
<b>Besichtigungsdatum</b>	20.03.2025
<b>Referenznummern</b>	0002063056

<b>Fahrzeugident.-Nr.</b>	<b>WBA6N51080FN12736</b>		
<b>Fahrzeugart</b>	PKW - Kombilimousine	<b>Farbton / Lackart</b>	Alpinweiss / Uni
<b>Hersteller</b>	BMW	<b>Nächste HU</b>	keine Angabe
<b>Typ / Verkaufsbez.</b>	330 d xDrive M Sport	<b>Laufleistung abgelesen</b>	128.721 km
<b>Erstzulassung</b>	04.07.2022	<b>Emissionsklasse</b>	Euro 6d
<b>Getriebe / Gänge</b>	Automatik / 8	<b>Sitzplätze / Türen</b>	5 / 5
<b>Achsen / angetrieben</b>	2 / 2	<b>Anzahl Besitzer</b>	unbekannt
<b>Motorart</b>	Reihenmotor / Diesel	<b>Hubraum / Nennleistung</b>	2.993 ccm / 210 KW
<b>Antriebsart</b>	Allradantrieb

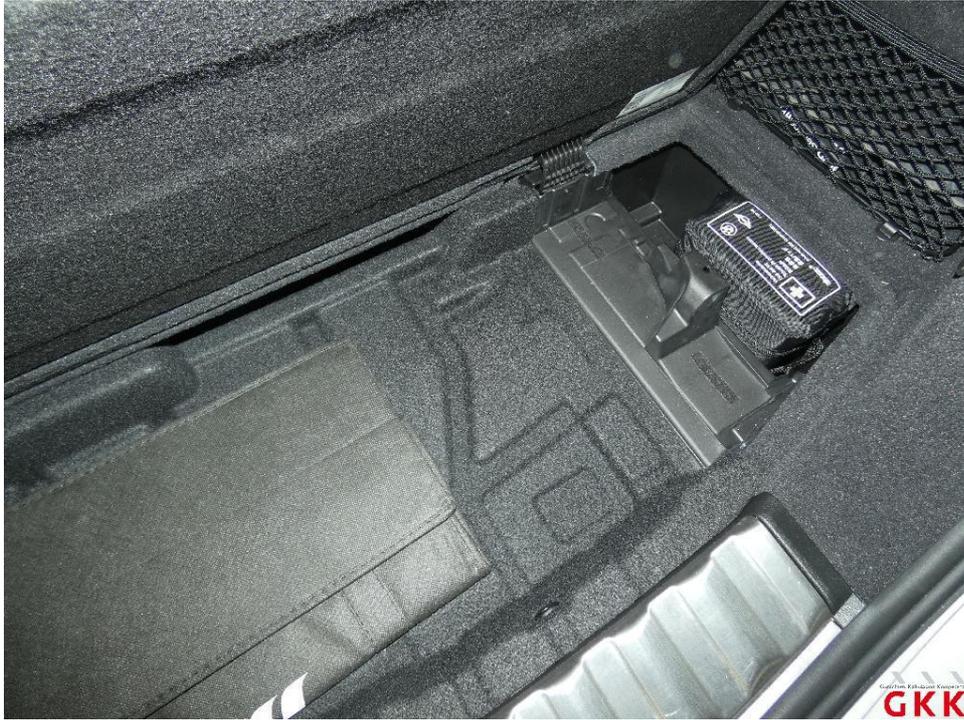
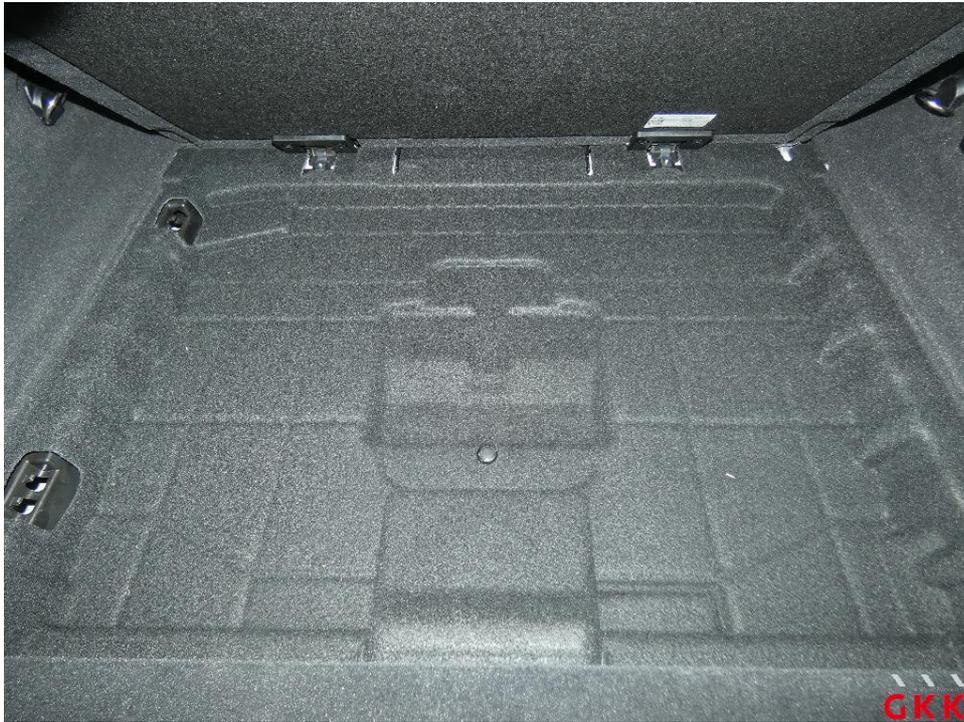
Bild 15 Reifenreparaturset, komplett, fehlt, ersetzen

Bild 16 Reifenreparaturset, komplett, fehlt, ersetzen

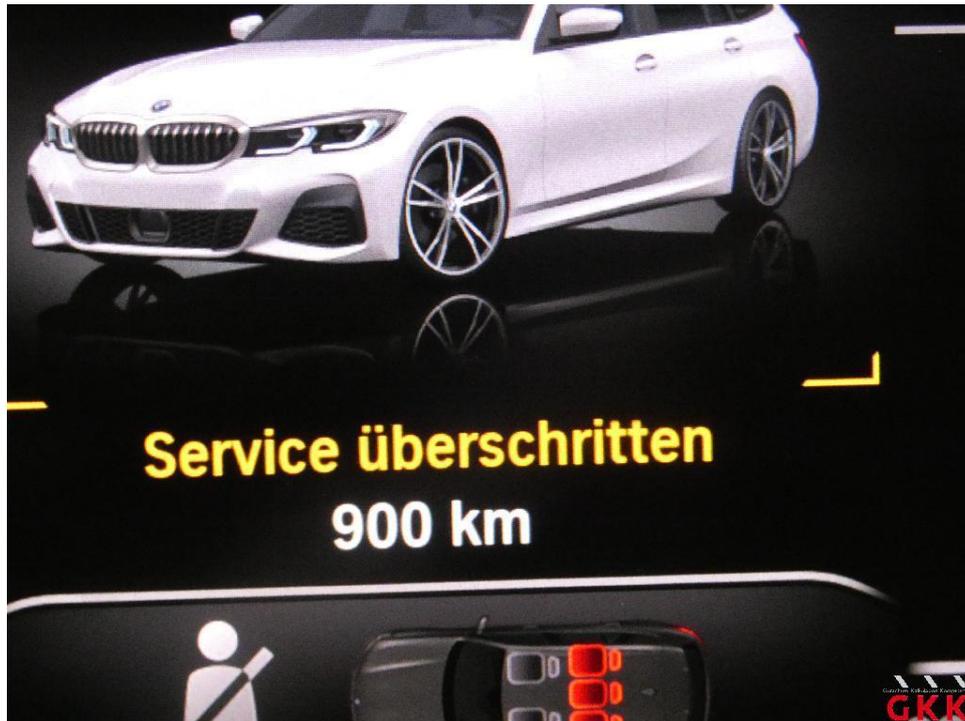
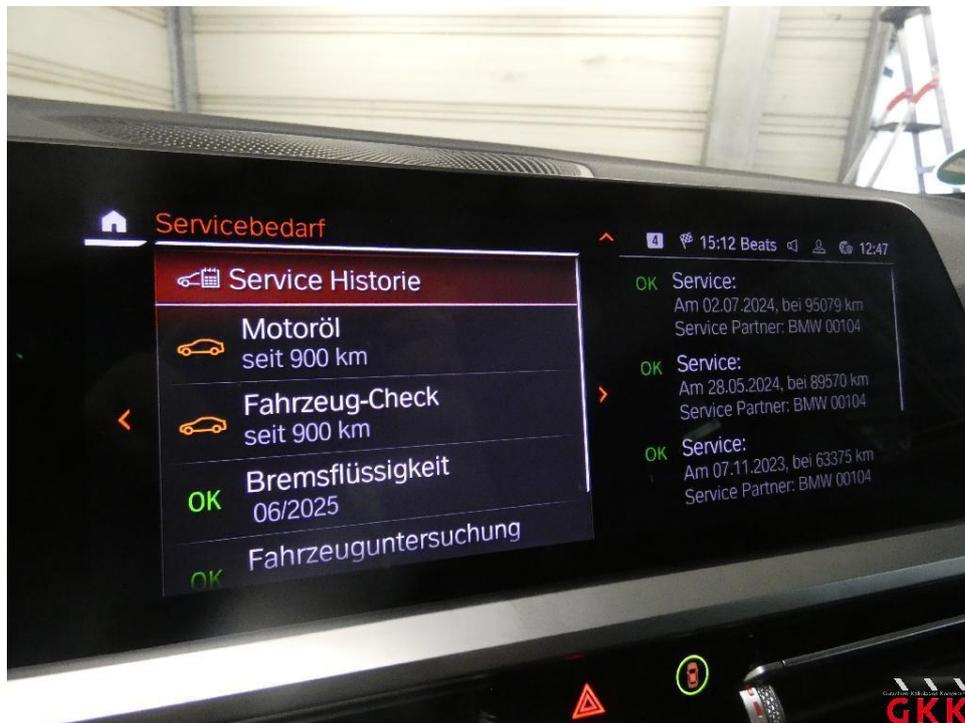
Bild 17 Inspektion groß, Mittelklasse, fällig, durchführen

Bild 18 Inspektion groß, Mittelklasse, fällig, durchführen

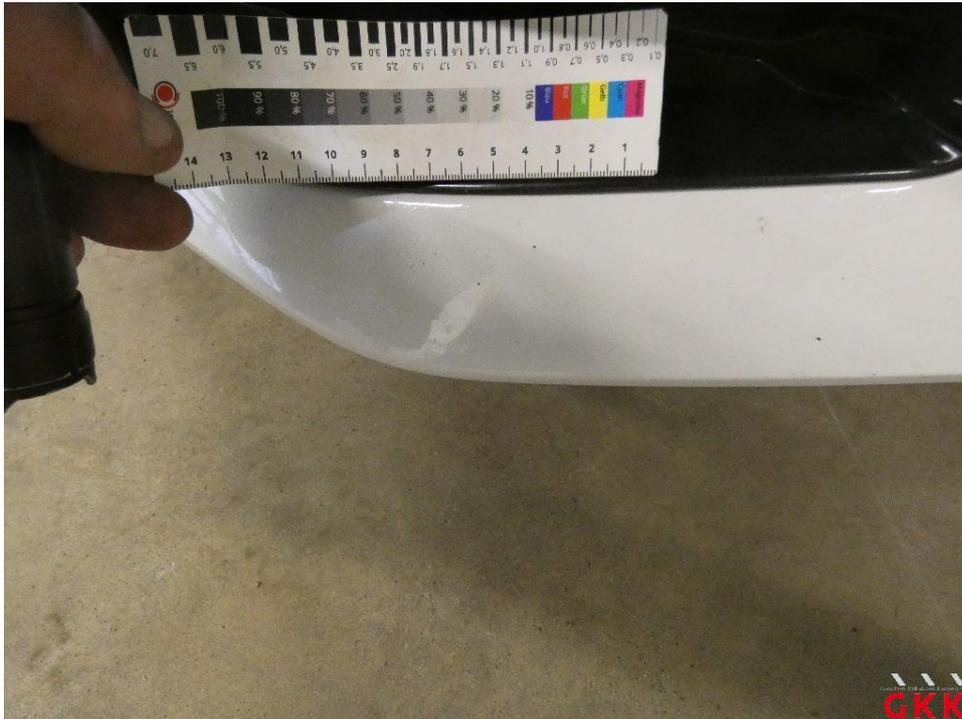
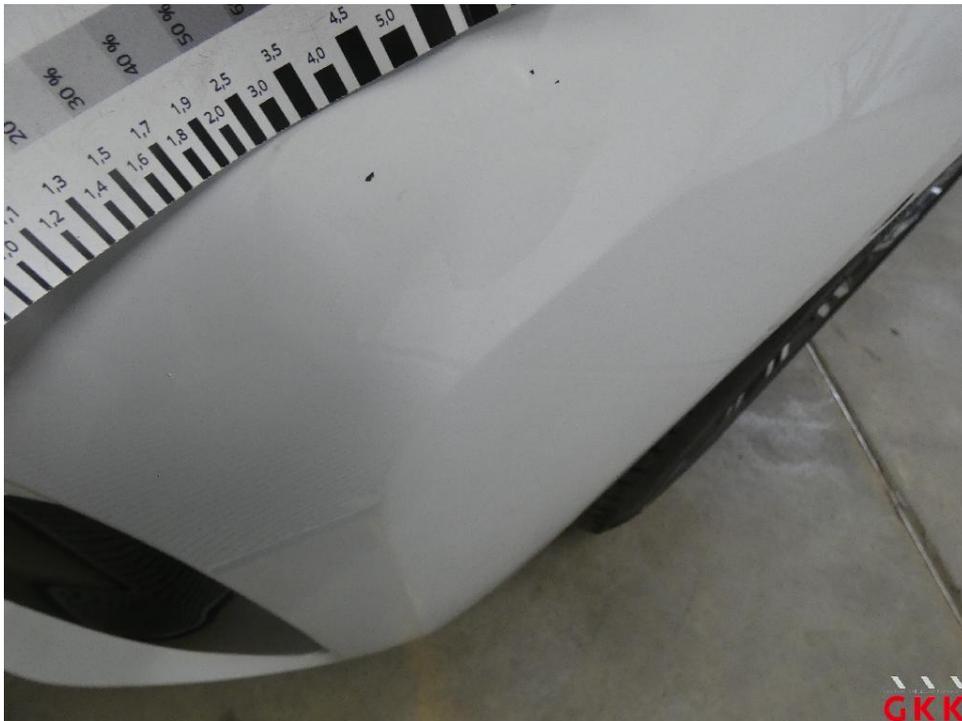
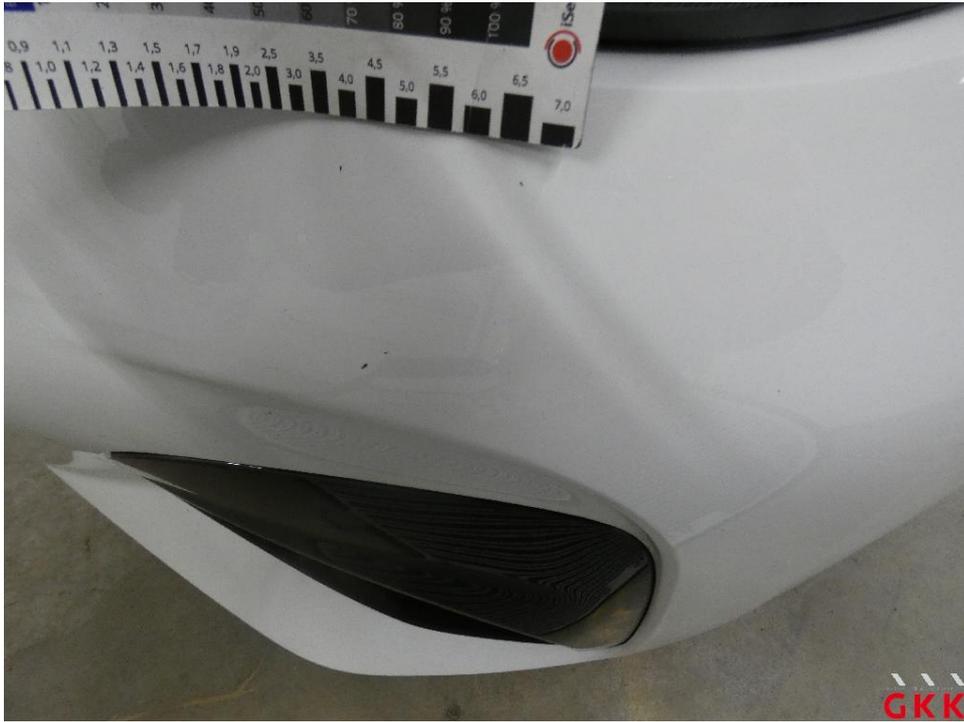
Front (Angaben ohne MwSt.)	Reparaturkosten	MW
Stoßfänger vorne Verkleidung -lackiert-, Steinschlag, lackieren (Bild 19, Bild 20, Bild 21)	875,28 €	481,40 €
Motorhaube, Steinschlag, lackieren (Bild 22, Bild 23, Bild 24)	955,37 €	525,45 €
Frontscheibe mit Regensensor und Frontkamera, Steinschlag, Gebrauchsspur	0,00 €	0,00 €
Dach (Angaben ohne MwSt.)	Reparaturkosten	MW
Dach vorne, Steinschlag, Smartrepair (Bild 25, Bild 26)	150,00 €	150,00 €
Zubehör, Bordwerkzeug (Angaben ohne MwSt.)	Reparaturkosten	MW
Reifenreparaturset komplett, fehlt, ersetzen (Bild 15, Bild 16)	147,96 €	147,96 €
Sonstiges (Angaben ohne MwSt.)	Reparaturkosten	MW
HU (Hauptunters.) PKW / Transporter, kein gültiger Nachweis vorhanden, durchführen (Bild 27)	121,85 €	121,85 €
Inspektion groß Mittelklasse, fällig, durchführen (Bild 17, Bild 18)	634,54 €	634,54 €

Bild 19 Stoßfänger vorne, Verkleidung -lackiert-, Steinschlag, lackieren

Bild 20 Stoßfänger vorne, Verkleidung -lackiert-, Steinschlag, lackieren

Bild 21 Stoßfänger vorne, Verkleidung -lackiert-, Steinschlag, lackieren

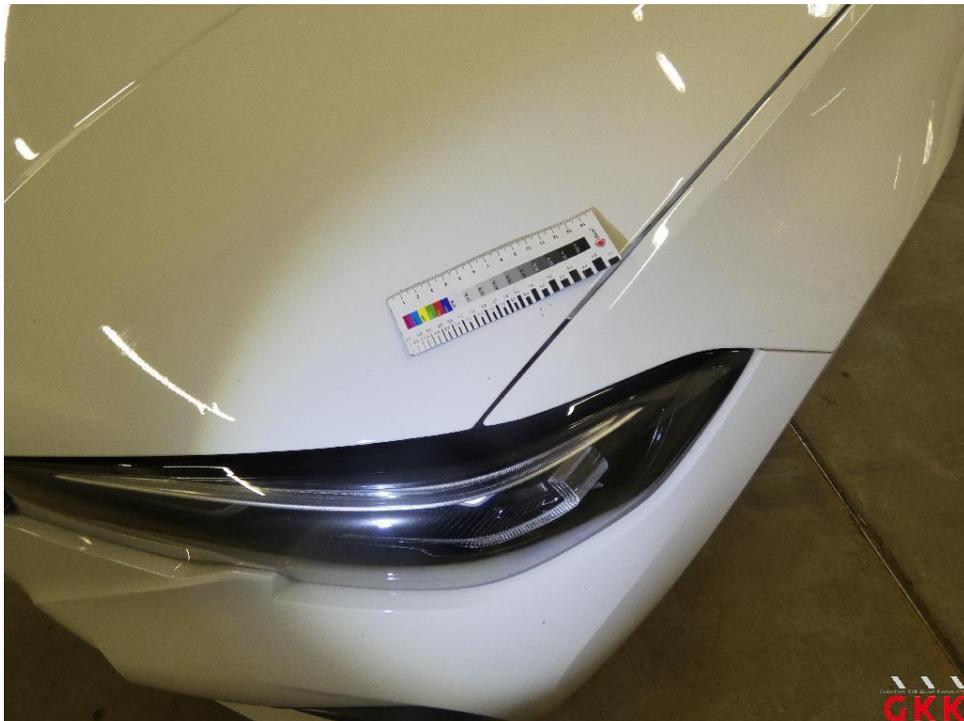
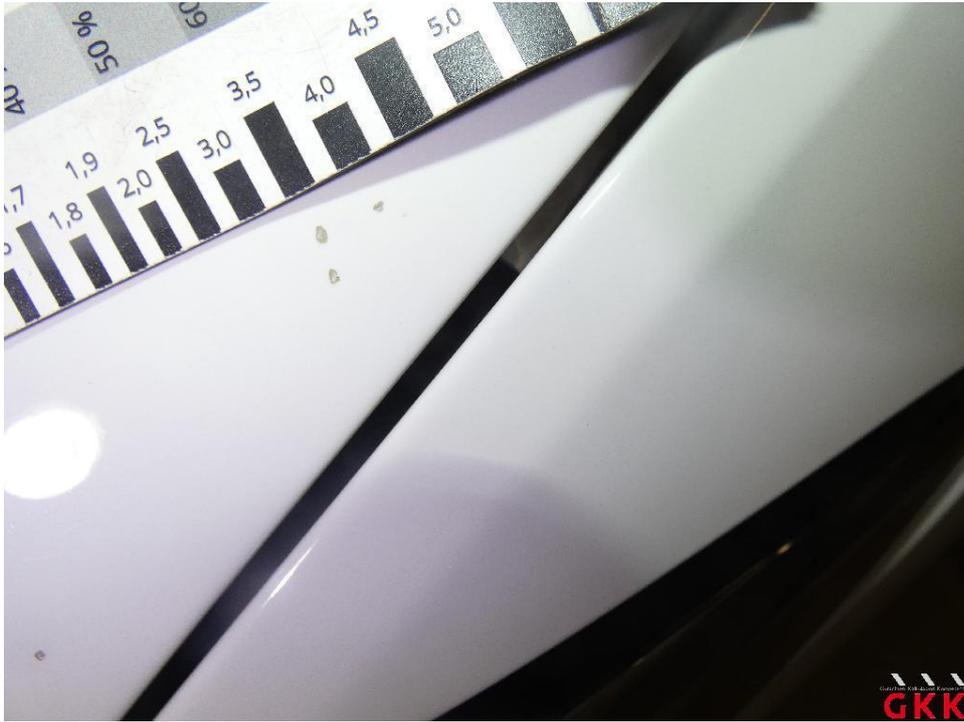
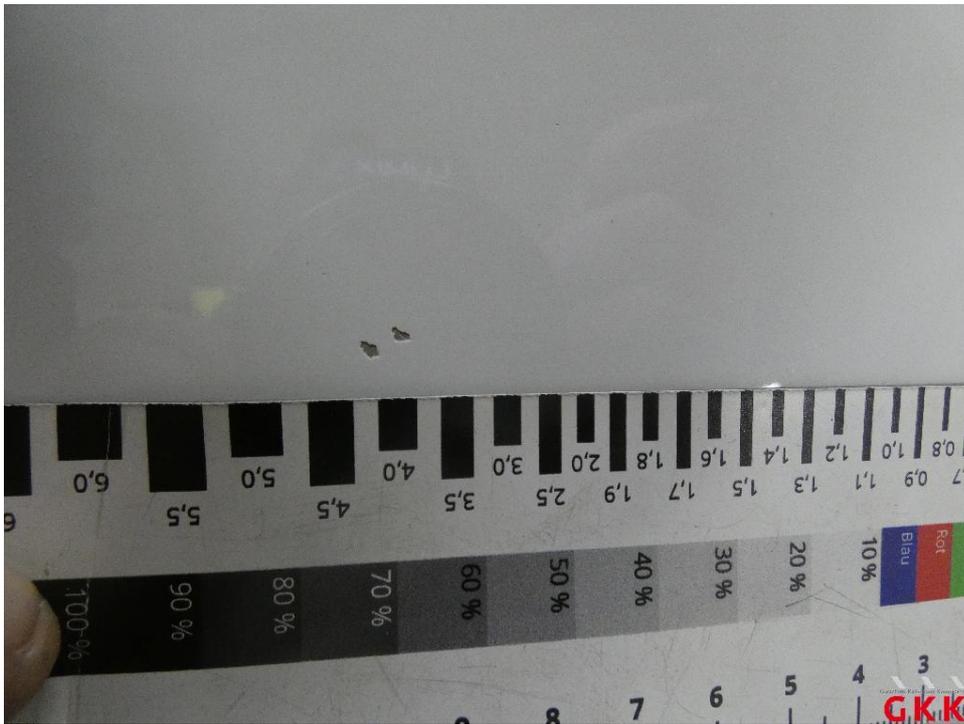
Bild 22 Motorhaube, Steinschlag, lackieren

Bild 23 Motorhaube, Steinschlag, lackieren

Bild 24 Motorhaube, Steinschlag, lackieren

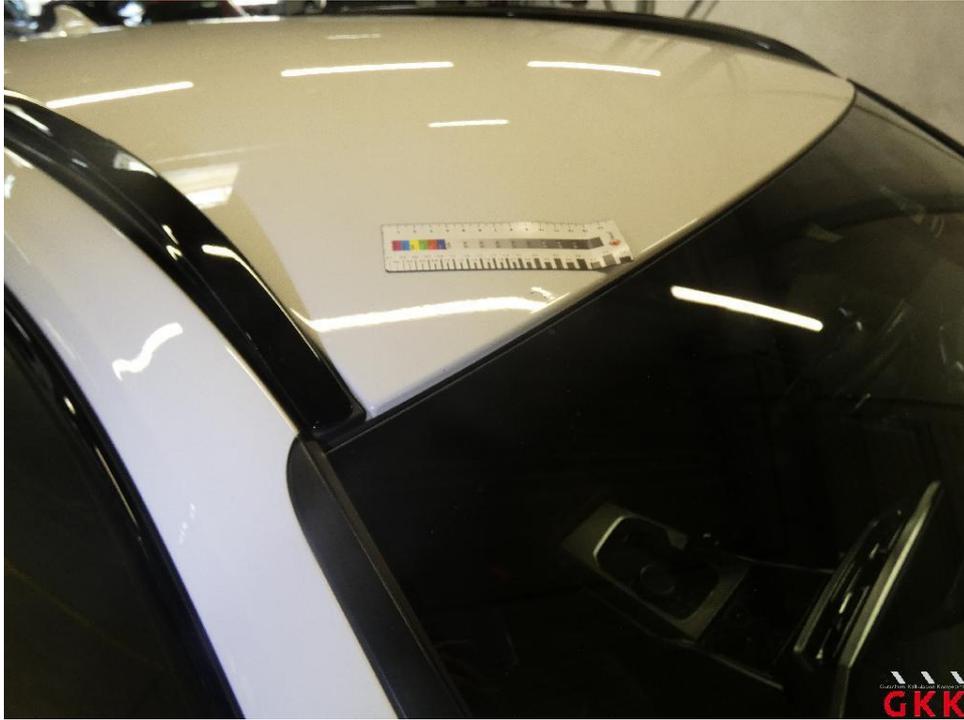
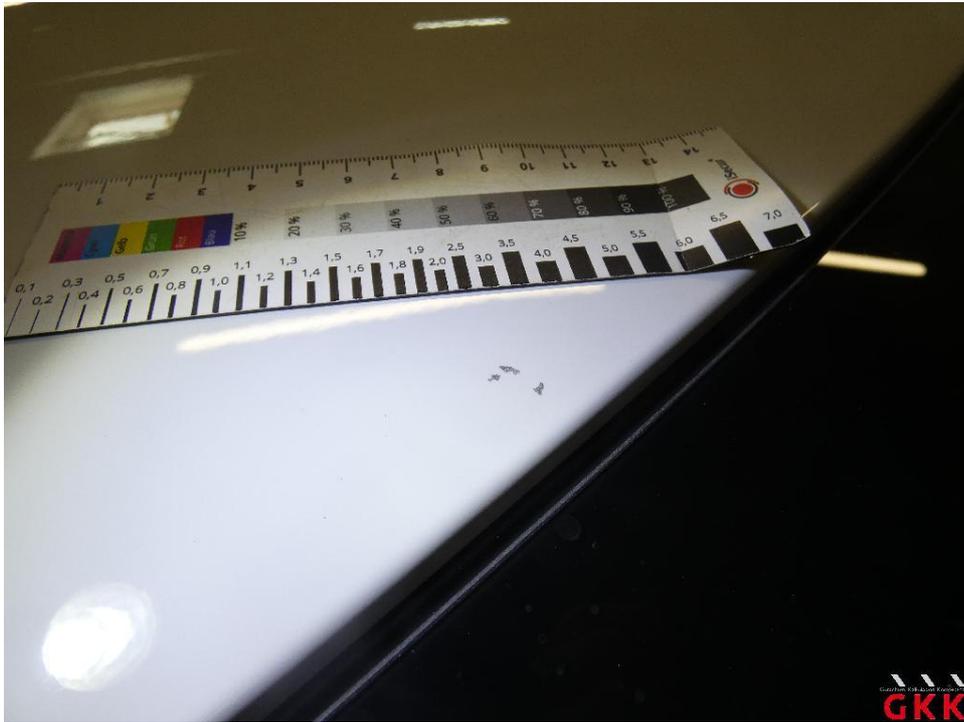
Bild 25 Dach, vorne, Steinschlag, Smartrepair

Bild 26 Dach, vorne, Steinschlag, Smartrepair

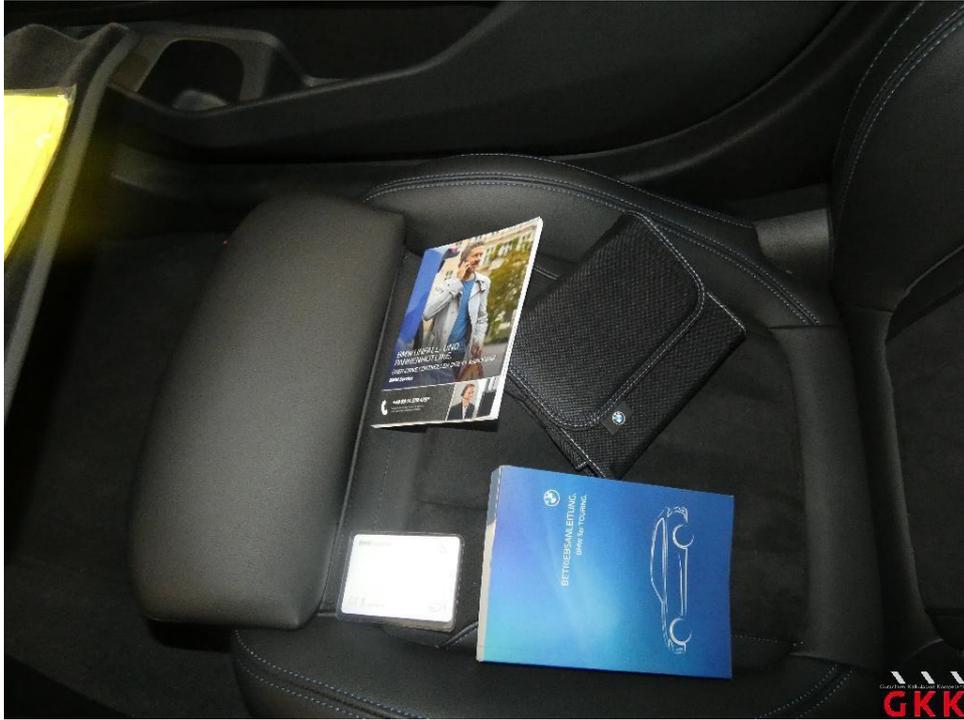
Bild 27 HU (Hauptunters.), PKW / Transporter, kein gültiger Nachweis vorhanden, durchführen
