Wertgutachten

| Besichtigungsdatum | 03.04.2025 |

| Typ / Verkaufsbez. | EcoSport 1.0 Trend | Laufleistung abgelesen | 80.014 km |

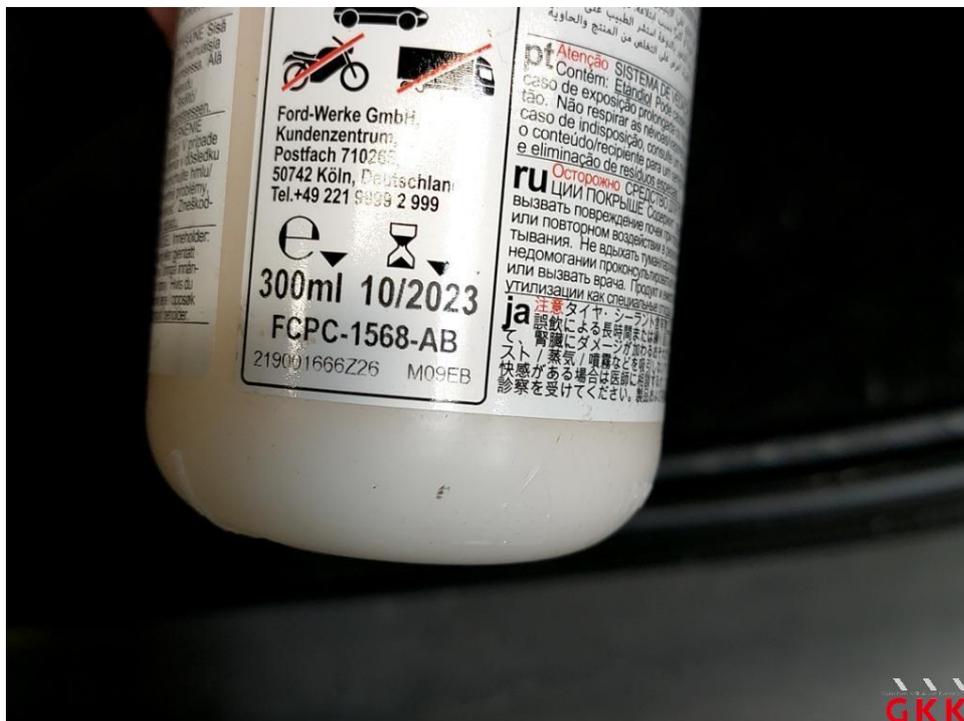
| Seite links (Angaben ohne MwSt.) | Reparaturkosten | MW |
|---|---|---|
| Reifenreparaturset Füllflasche, MHD überschritten, ersetzen (Bild 14) | 18,96 € | 18,96 € |

Bild 14 Reifenreparaturset, Füllflasche, MHD überschritten, ersetzen

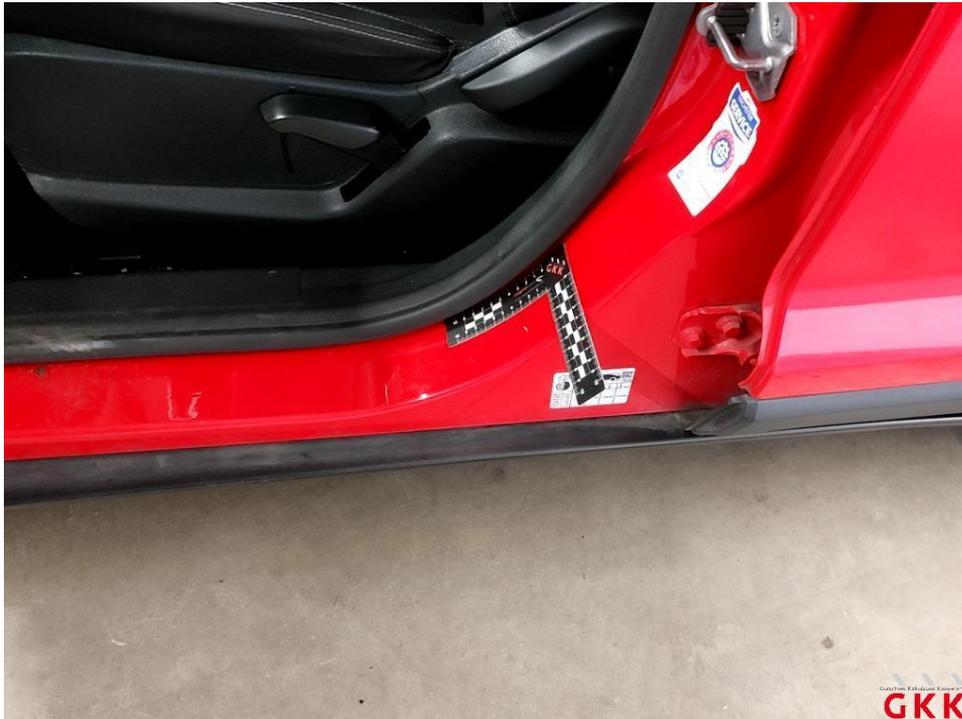
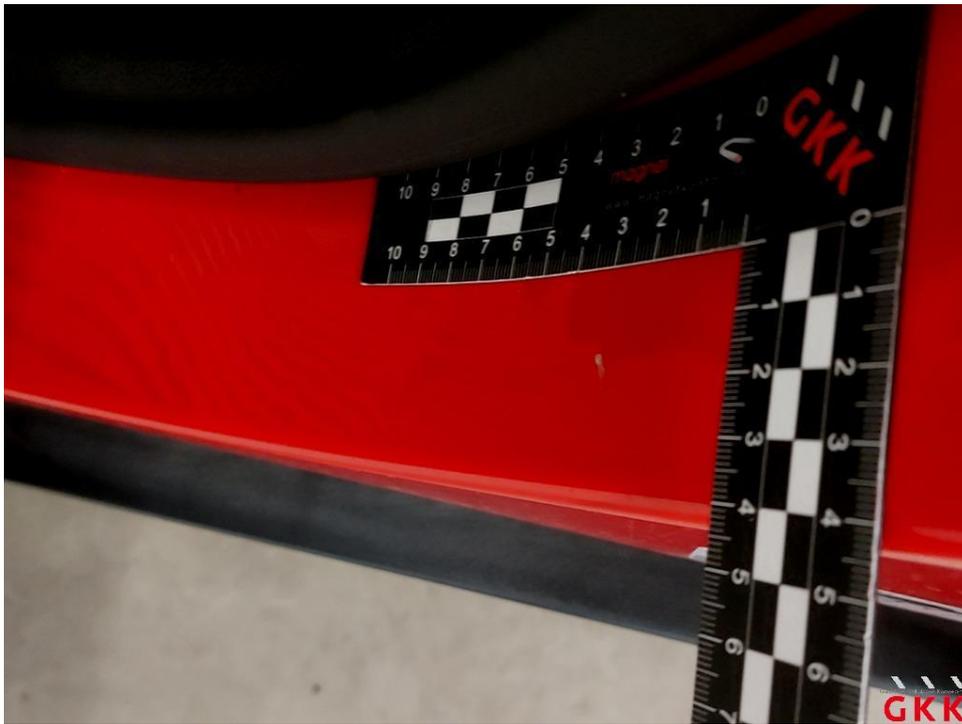
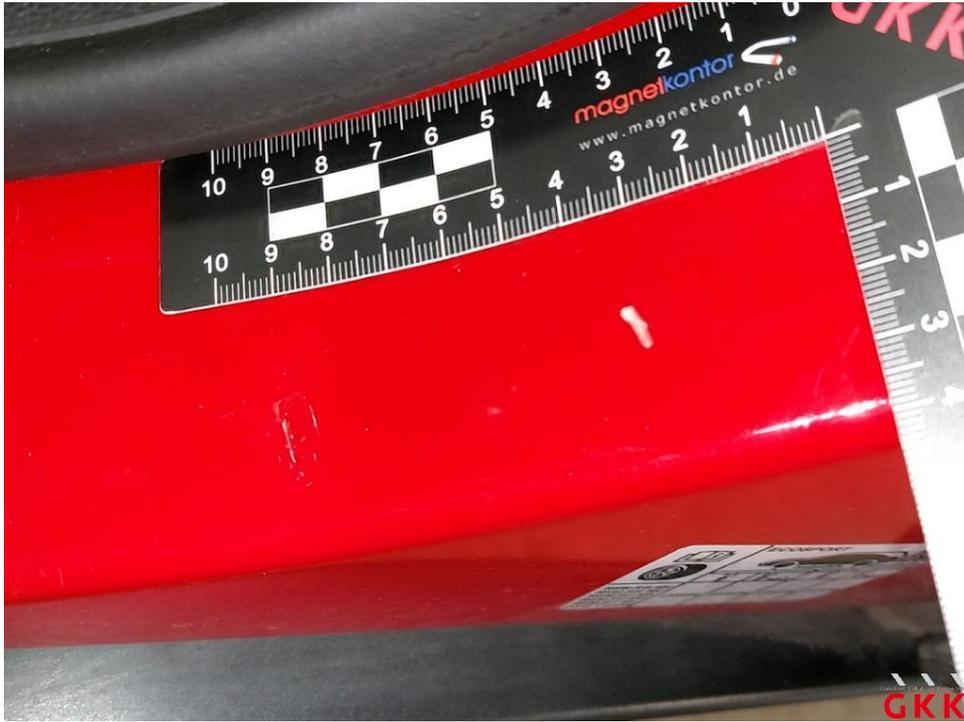
| Seite links (Angaben ohne MwSt.) | Reparaturkosten | MW |
|---|---|---|
| Tür vorne links Einstieg, beschädigt, Smartrepair (Bild 15, Bild 16, Bild 17) | 140,00 € | 140,00 € |

Bild 15 Tür vorne links, Einstieg, beschädigt, Smartrepair

Bild 16 Tür vorne links, Einstieg, beschädigt, Smartrepair

Bild 17 Tür vorne links, Einstieg, beschädigt, Smartrepair

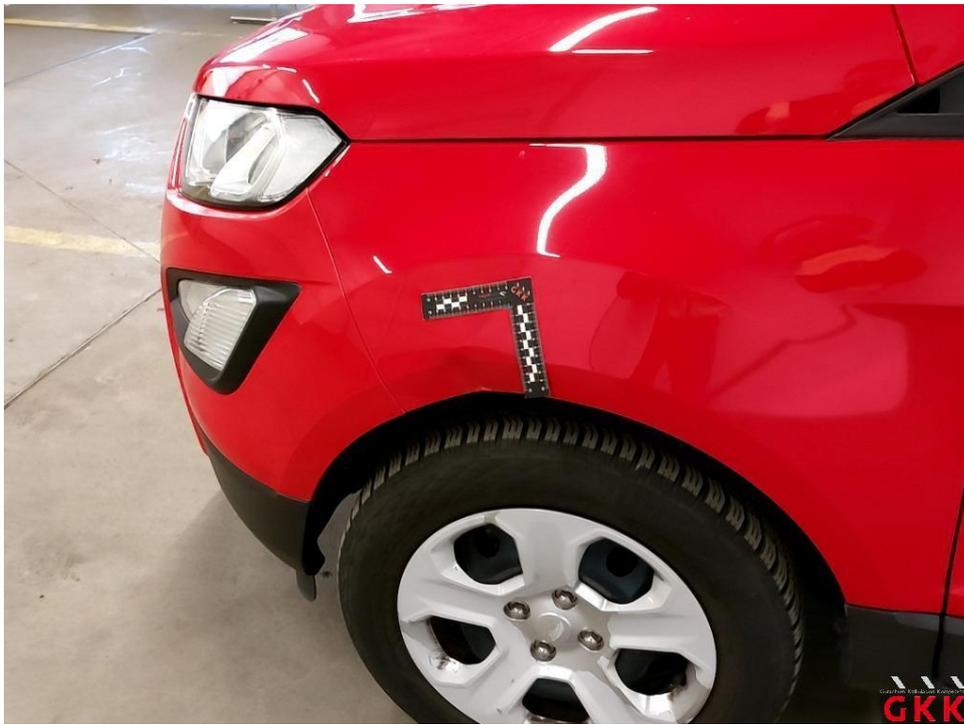
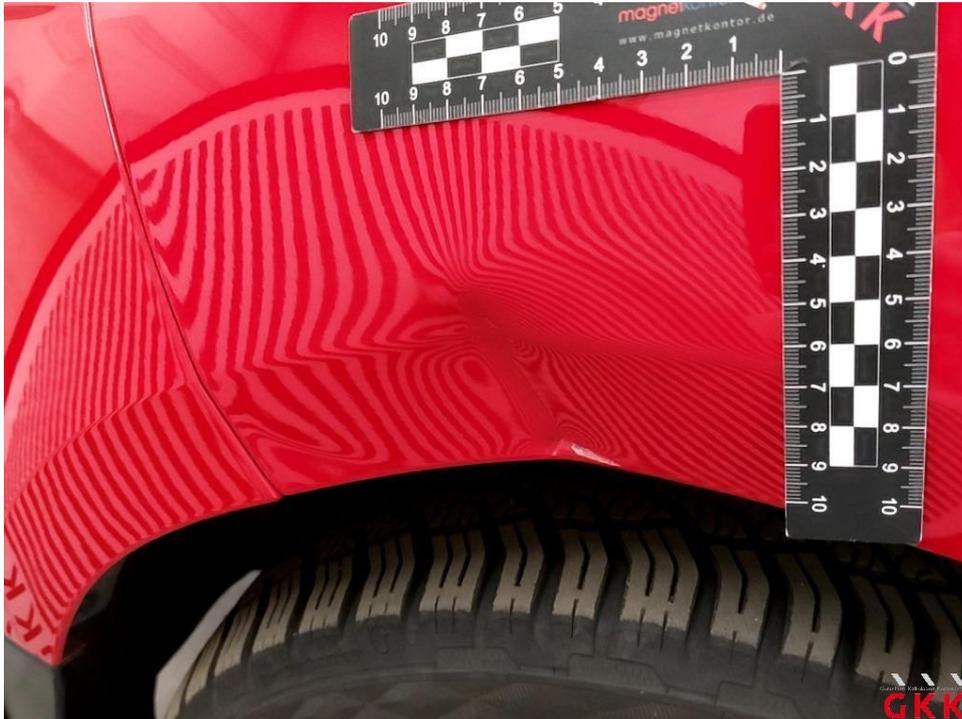
| Seite links (Angaben ohne MwSt.) | Reparaturkosten | MW |
|---|---|---|
| Kotflügel vorne links, beschädigt, ersetzen (Bild 18, Bild 19) | 903,11 € | 451,56 € |

Bild 18 Kotflügel vorne links, beschädigt, ersetzen

Bild 19 Kotflügel vorne links, beschädigt, ersetzen

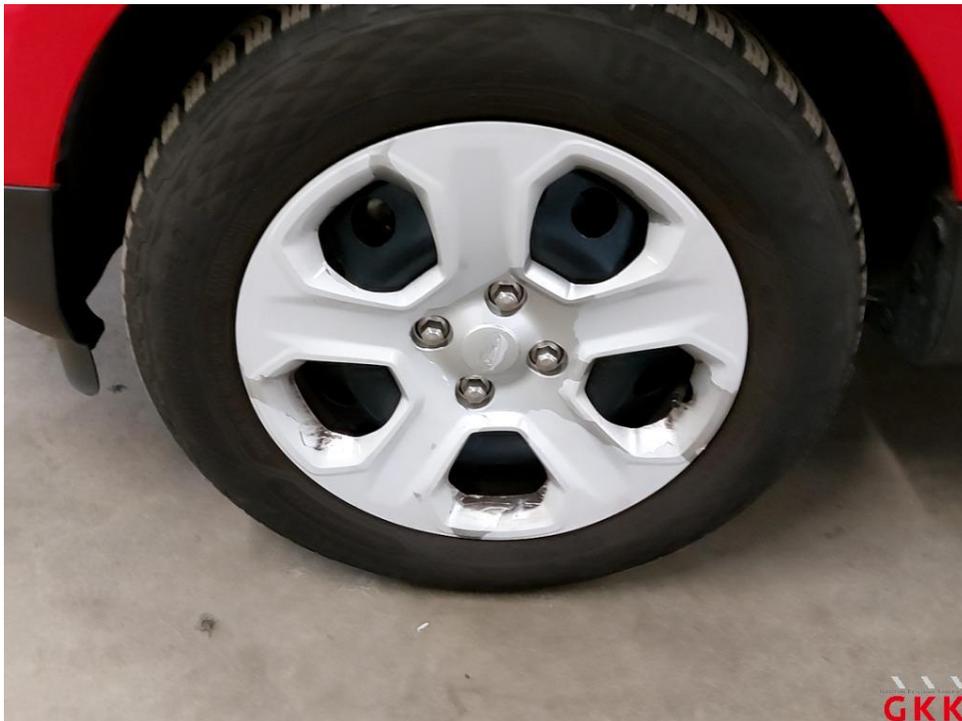
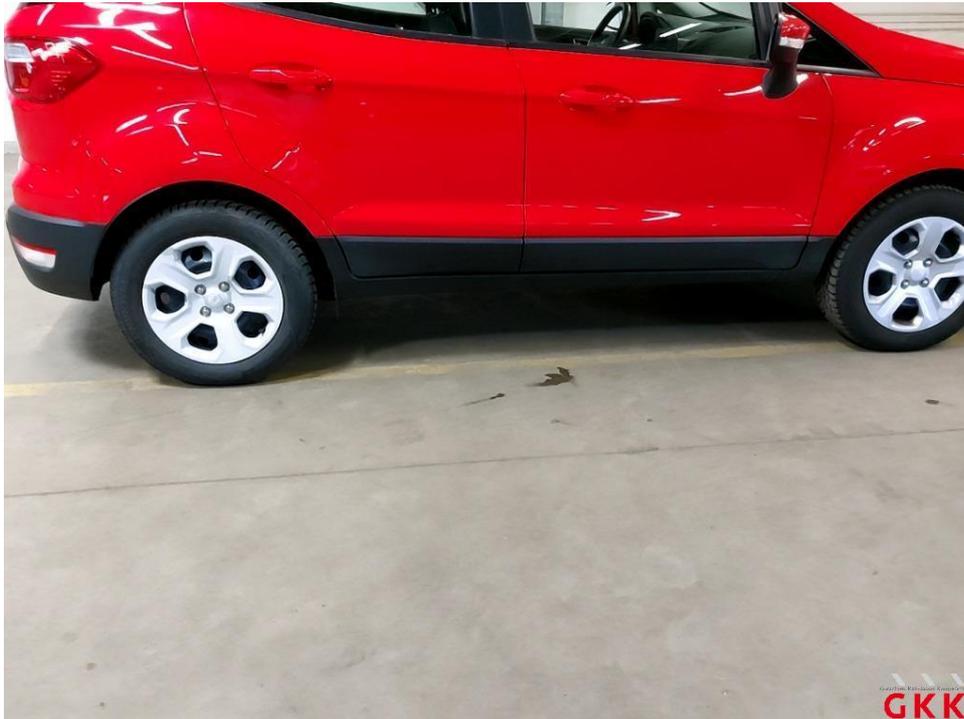
| Seite links (Angaben ohne MwSt.) | Reparaturkosten | MW |
|---|---|---|
| Radkappe(n) Satz, beschädigt, ersetzen (Bild 20, Bild 21) | 165,04 € | 82,52 € |

Bild 20 Radkappe(n), Satz, beschädigt, ersetzen

Bild 21 Radkappe(n), Satz, beschädigt, ersetzen

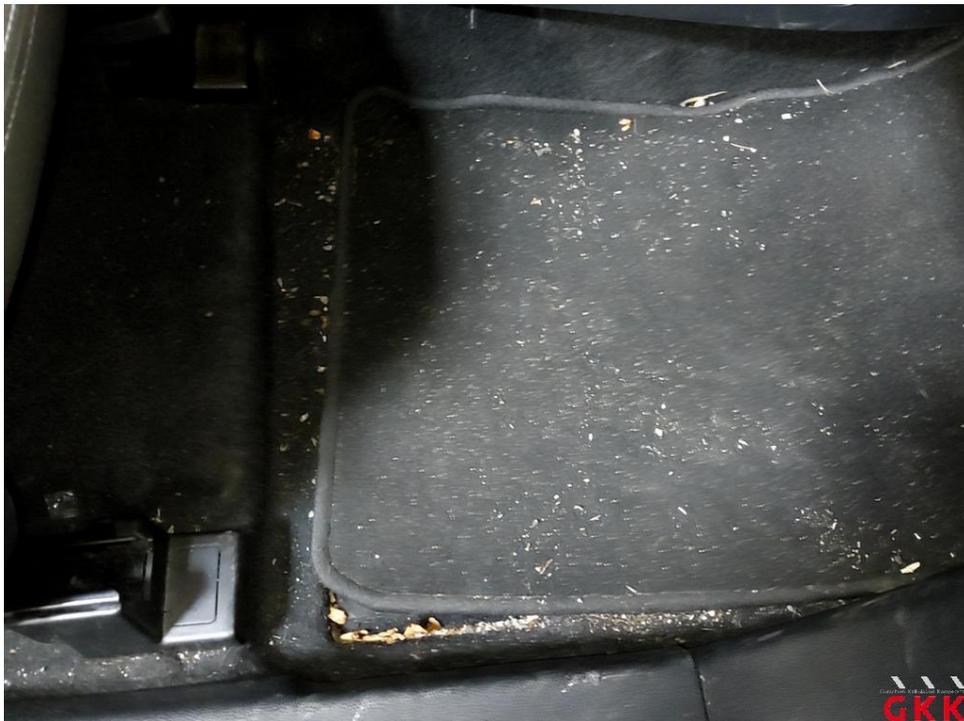
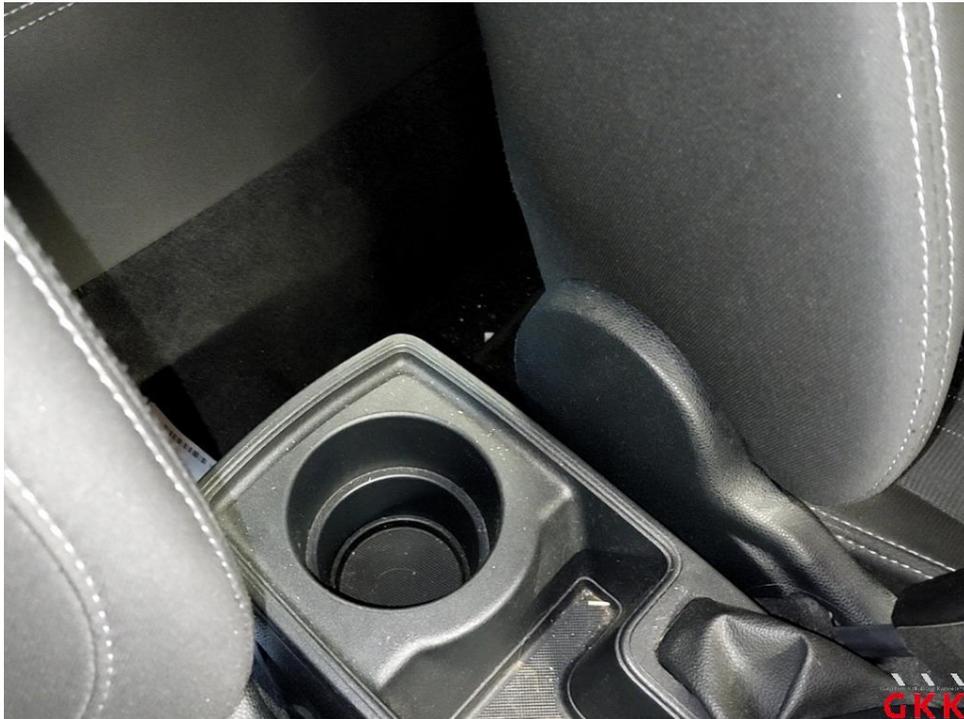
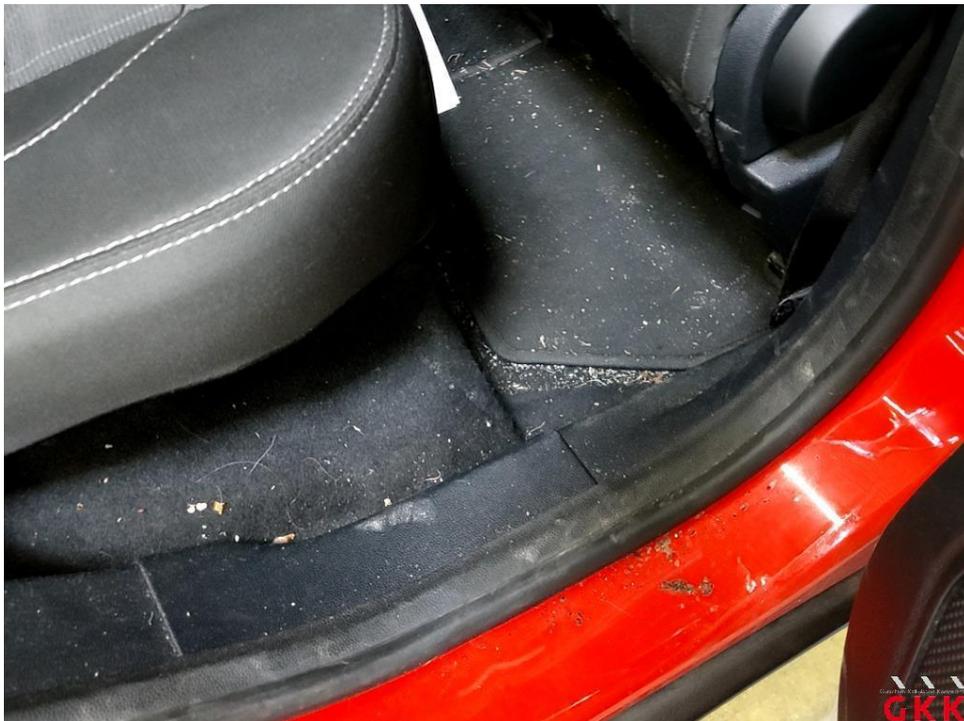
| Seite links (Angaben ohne MwSt.) | Reparaturkosten | MW |
|---|---|---|
| Fahrzeug innen, verkratzt und verschmutzt, aufbereiten (Bild 22, Bild 23, Bild 24) | 159,52 € | 159,52 € |

Bild 22 Fahrzeug, innen, verkratzt und verschmutzt, aufbereiten

Bild 23 Fahrzeug, innen, verkratzt und verschmutzt, aufbereiten

Bild 24 Fahrzeug, innen, verkratzt und verschmutzt, aufbereiten

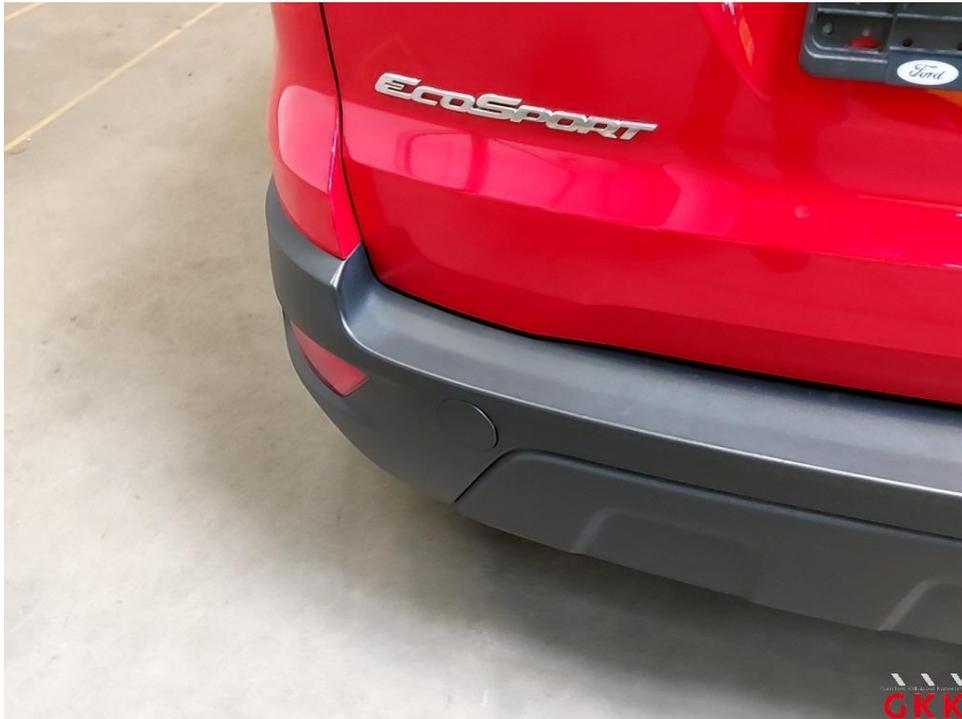
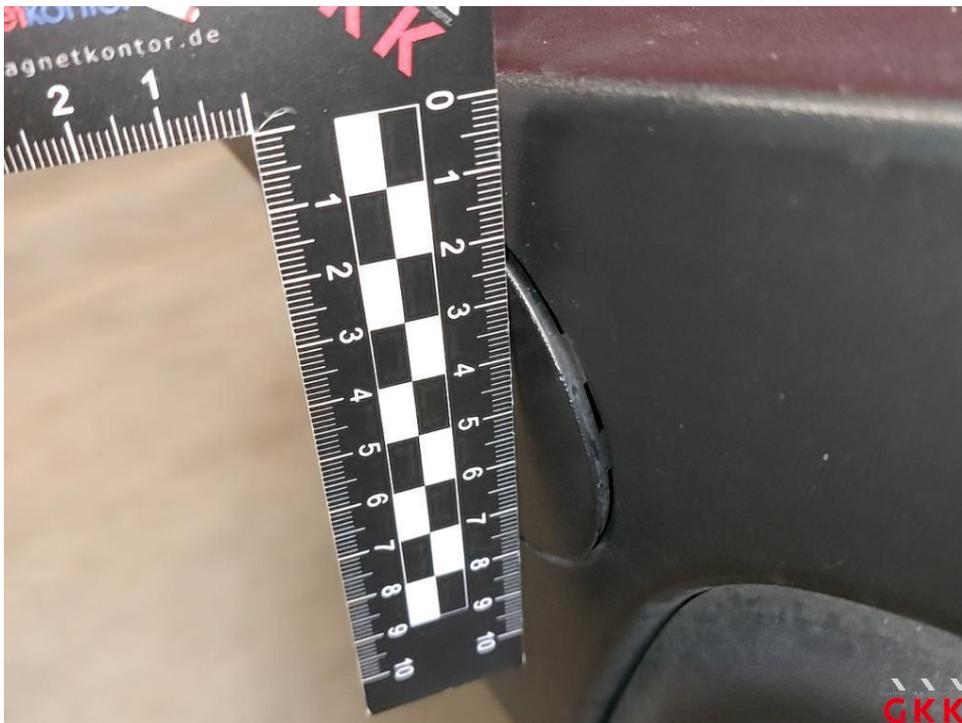
| Seite links (Angaben ohne MwSt.) | Reparaturkosten | MW |
|---|---|---|
| Stoßfänger hinten Abdeckung Abschlepphaken, beschädigt, ersetzen (Bild 25, Bild 26) | 33,19 € | 16,60 € |

Bild 25 Stoßfänger hinten, Abdeckung Abschlepphaken, beschädigt, ersetzen

Bild 26 Stoßfänger hinten, Abdeckung Abschlepphaken, beschädigt, ersetzen

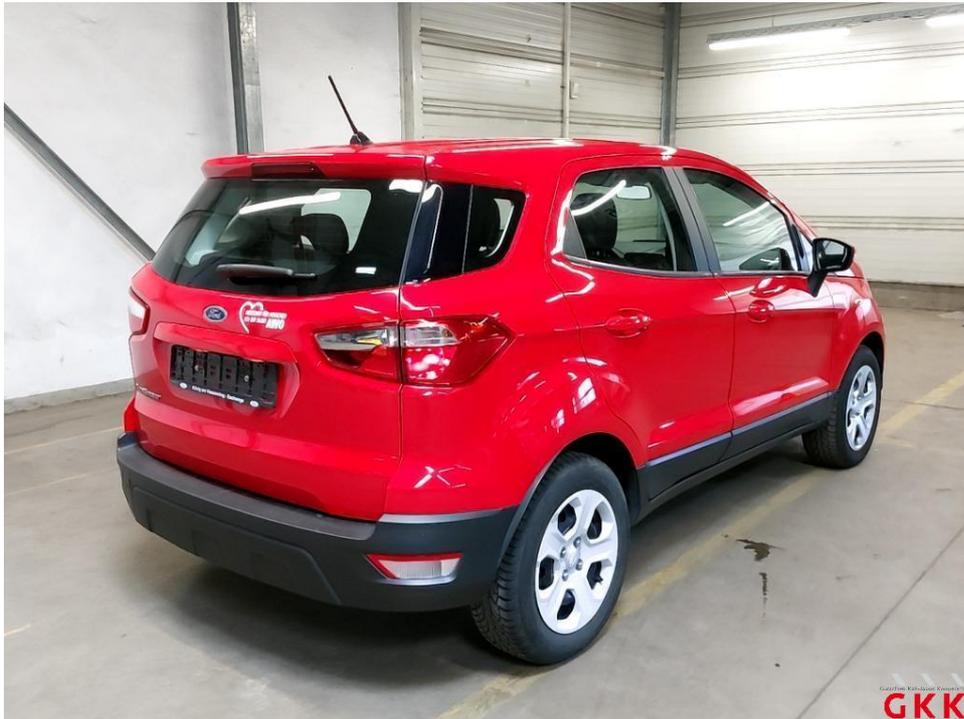
| Seite links (Angaben ohne MwSt.) | Reparaturkosten | MW |
|---|---|---|
| Heckklappe, beklebt, entkleben (Bild 27) | 20,00 € | 20,00 € |

Bild 27 Heckklappe, beklebt, entkleben
