Raiffeisen-Impuls Fuhrparkmanagement
 GmbH & Co. KG

Wertgutachten

| Fahrzeugident.-Nr. | WF01XXTTG1MU06256 | | |
| Typ / Verkaufsbez. | Transit Custom 2.0 TDCi 320 L1 Trend | Laufleistung abgelesen | 60.476 km |

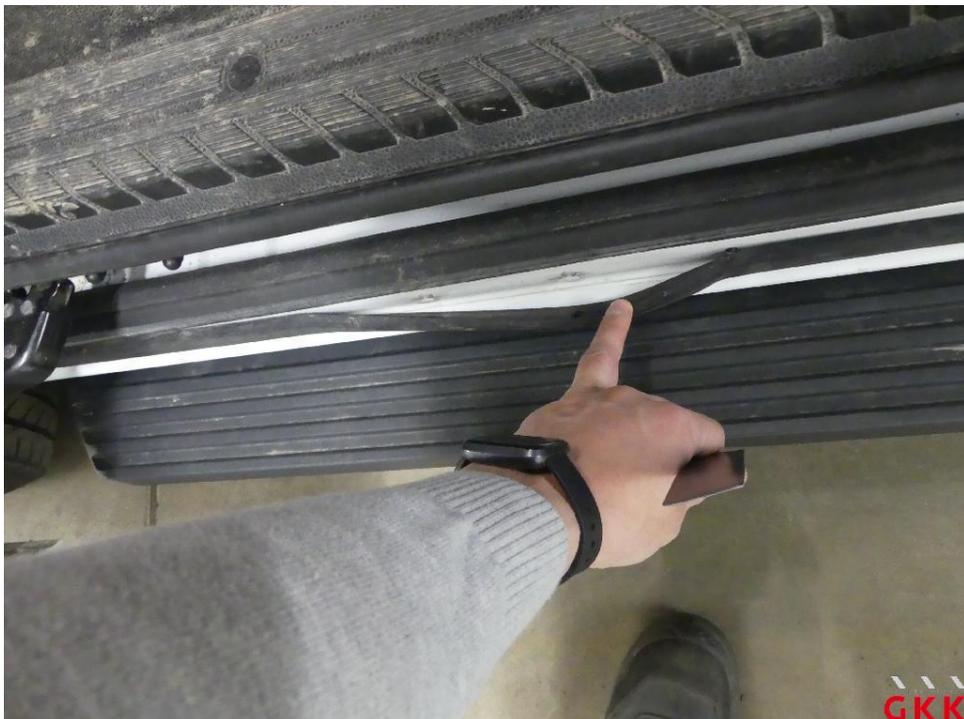
| Wertbeeinflussende Faktoren | | |
|---|---|---|
| Schiebetür rechts Dichtung -Einstieg-, lose, ersetzen (Bild 14, Bild 15) | 161,16 € | 96,70 € |

Bild 14 Schiebetür rechts, Dichtung -Einstieg-, lose, ersetzen

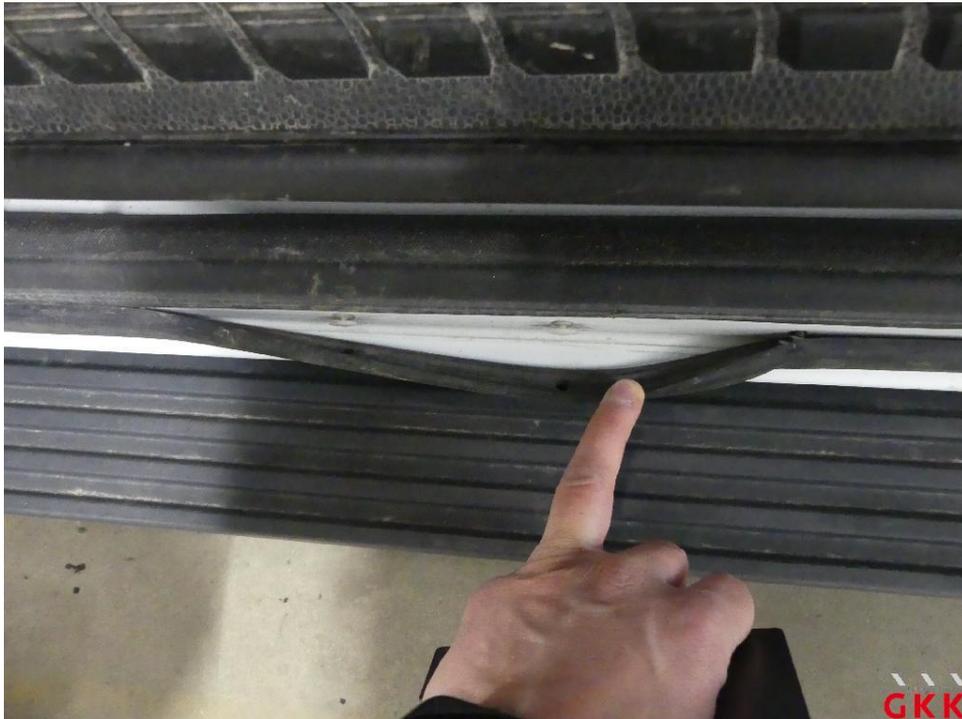
Bild 15 Schiebetür rechts, Dichtung -Einstieg-, lose, ersetzen

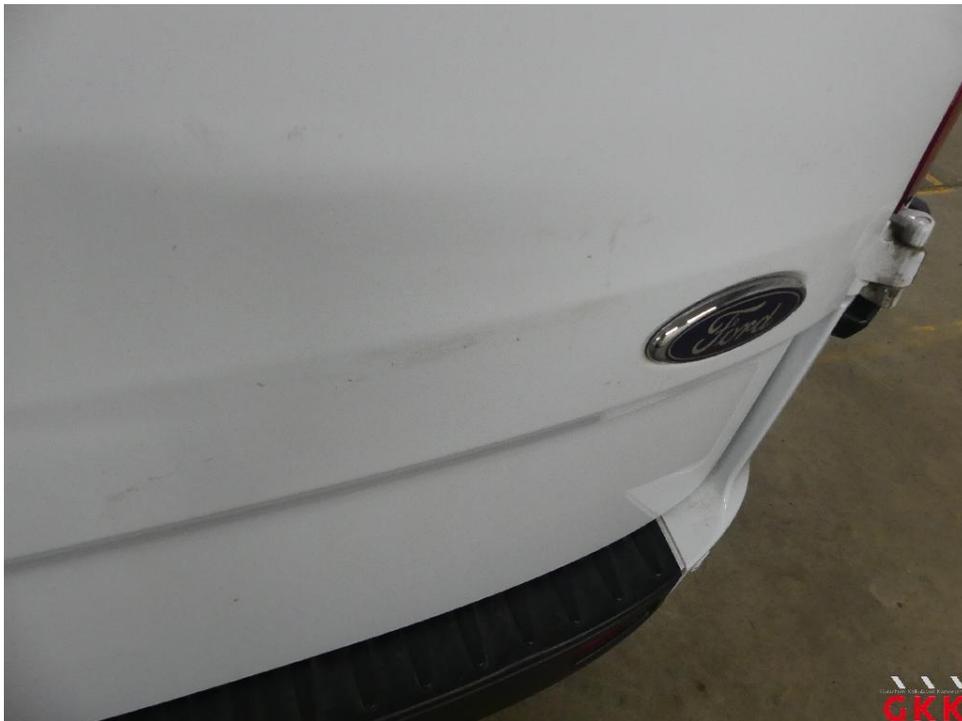
| Wertbeeinflussende Faktoren | | |
|---|---|---|
| Fahrzeug, Klebreste, entfernen (Bild 16, Bild 17, Bild 18) | 159,52 € | 159,52 € |

Bild 16 Fahrzeug, Klebreste, entfernen

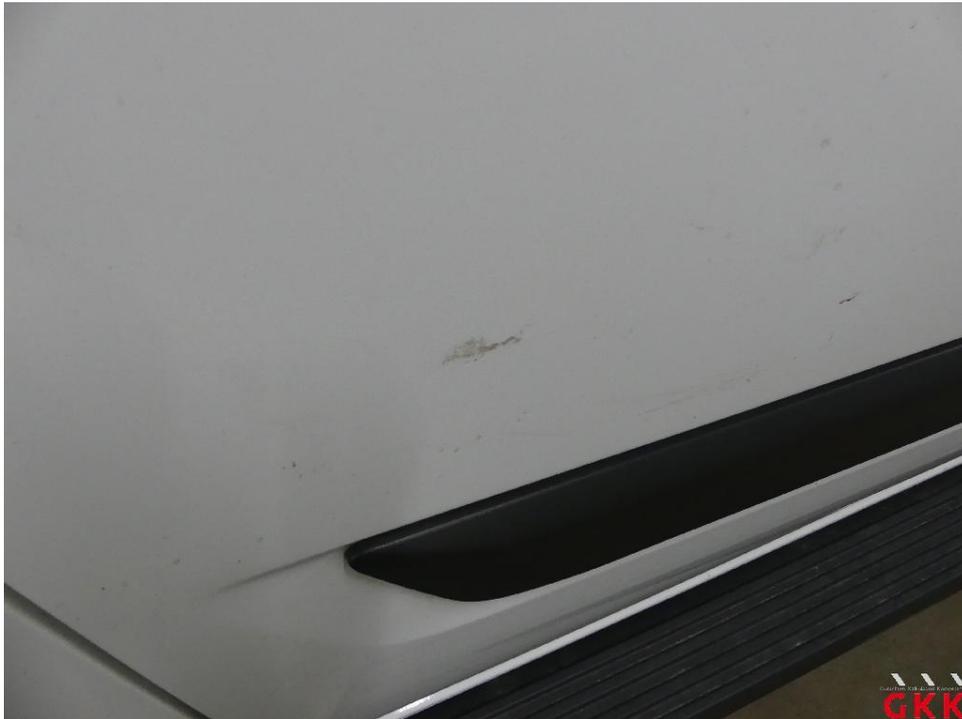
Bild 17 Fahrzeug, Klebreste, entfernen

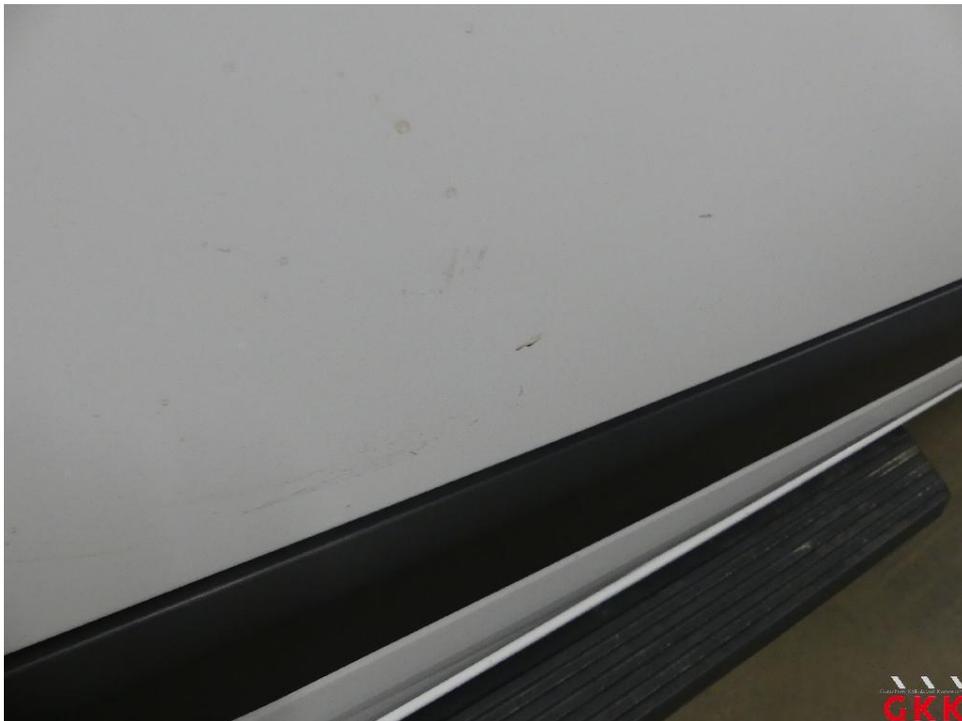
Bild 18 Fahrzeug, Klebreste, entfernen

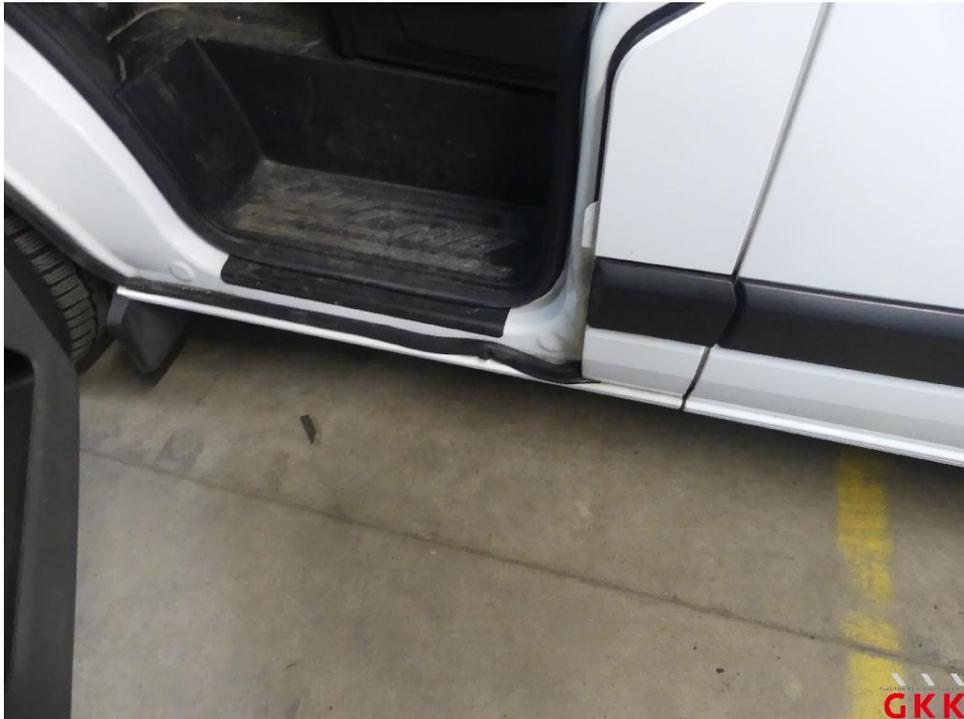
| Wertbeeinflussende Faktoren | | |
|---|---|---|
| Tür vorne links Dichtung -Einstieg-, lose, ersetzen (Bild 19, Bild 20, Bild 21) | 171,87 € | 103,12 € |

Bild 19 Tür vorne links, Dichtung -Einstieg-, lose, ersetzen

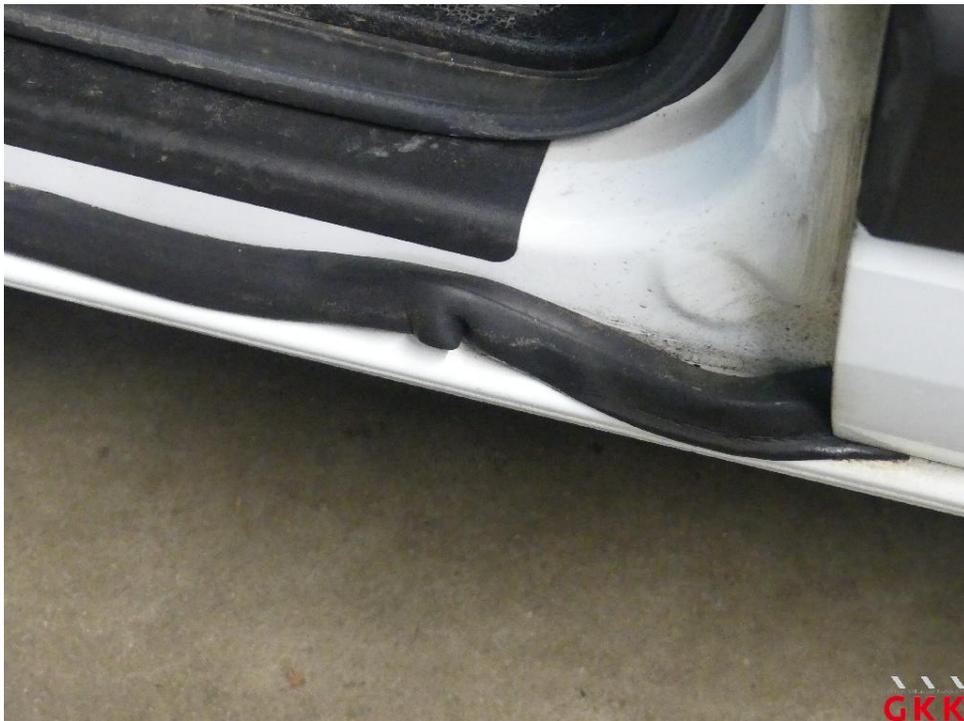
Bild 20 Tür vorne links, Dichtung -Einstieg-, lose, ersetzen

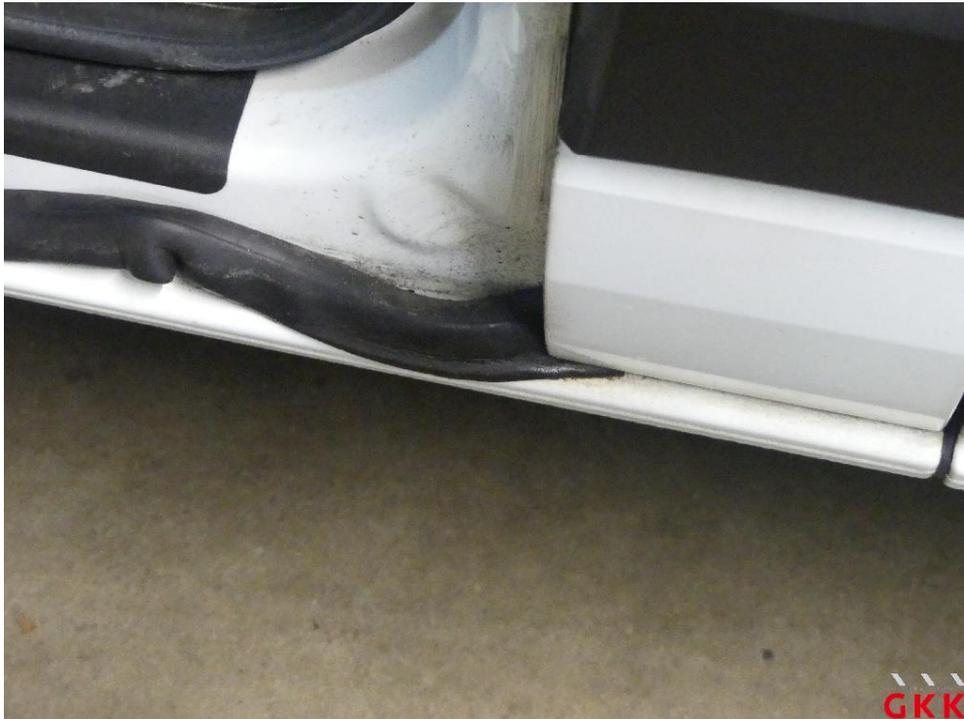
Bild 21 Tür vorne links, Dichtung -Einstieg-, lose, ersetzen
