Wertgutachten

Ihr Auftrag vom	31.03.2025 durch Raiffeisen-Impuls Fuhrparkmanagement GmbH & Co. KG
Besichtigungsort	36272 Niederaula, Industriestraße 11
Besichtigungsdatum	03.04.2025
Referenznummern	0002048685

Fahrzeugident.-Nr.	WBA11DZ080FL19166		
Fahrzeugart	PKW - Kombilimousine	Farbton / Lackart	Mineralgrau / Metallic
Hersteller	BMW	Nächste HU	keine Angabe
Typ / Verkaufsbez.	320 d Mild Hybrid M Sport	Laufleistung abgelesen	153.250 km
Erstzulassung	25.03.2021	Emissionsklasse	keine Angabe
Getriebe / Gänge	Automatik / 8	Sitzplätze / Türen	5 / 5
Achsen / angetrieben	2 / 1	Anzahl Besitzer	unbekannt
Motorart	Reihenmotor / Diesel	Hubraum / Nennleistung	1.995 ccm / 140 KW
Antriebsart	Heckantrieb

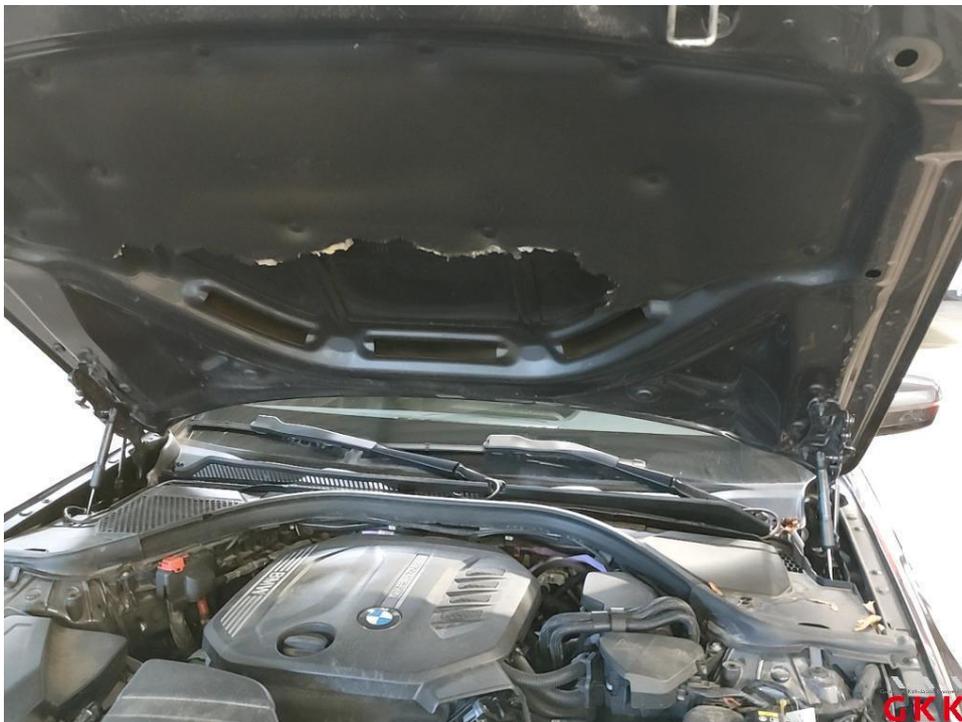
Wertbeeinflussende Faktoren		
Front (Angaben ohne MwSt.)	Reparaturkosten	MW
Motorhaube Dämmmatte, beschädigt, ersetzen (Bild 16)	154,79 €	61,92 €
Seite links (Angaben ohne MwSt.)	Reparaturkosten	MW
Tür hinten links Einstieg, verkratzt, auslegen, schleifen, polieren (Bild 47, Bild 48)	10,00 €	10,00 €
Seite rechts (Angaben ohne MwSt.)	Reparaturkosten	MW
Tür hinten rechts Dichtung, lose, ersetzen (Bild 38, Bild 39)	239,12 €	95,65 €
Tür hinten rechts Einstieg, verkratzt, auslegen, schleifen, polieren (Bild 36, Bild 37)	10,00 €	10,00 €
Tür vorne rechts Einstieg, beschädigt, Smartrepair (Bild 34, Bild 35)	100,00 €	100,00 €
Tür vorne rechts innen, beschädigt, instand setzen - lackieren (Bild 32, Bild 33)	645,91 €	354,08 €
Heck (Angaben ohne MwSt.)	Reparaturkosten	MW
Stoßfänger hinten Verkleidung -lackiert-, beschädigt, instand setzen - lackieren (Bild 42, Bild 43)	1022,00 €	504,51 €
Heckklappe, korrodiert, lackieren (Bild 44, Bild 45, Bild 46)	820,10 €	328,04 €

Bild 16 Motorhaube, Dämmmatte, beschädigt, ersetzen

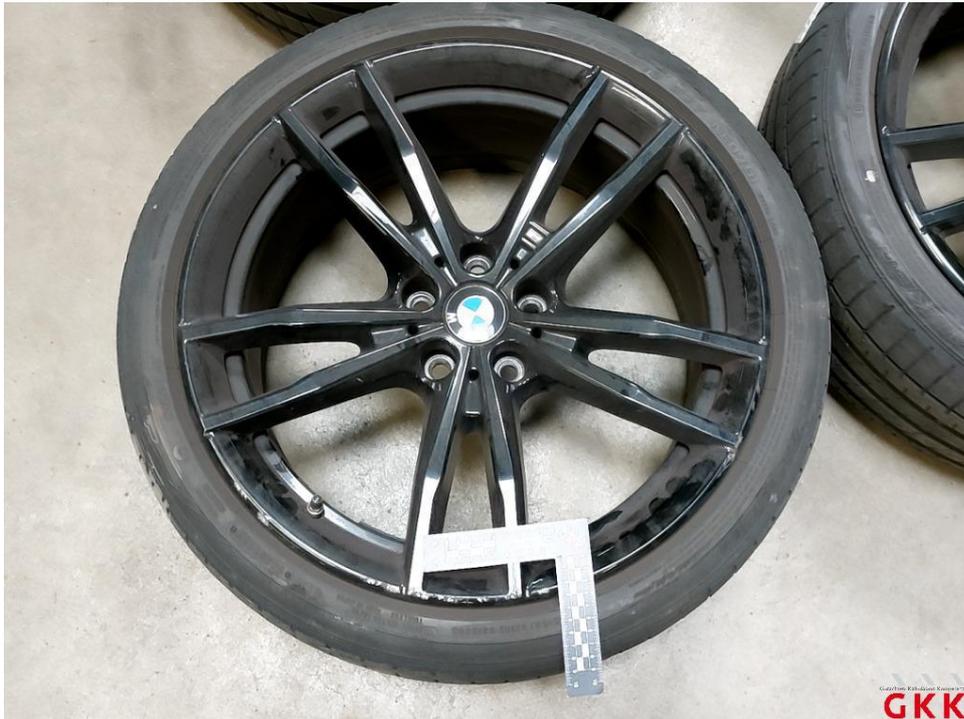
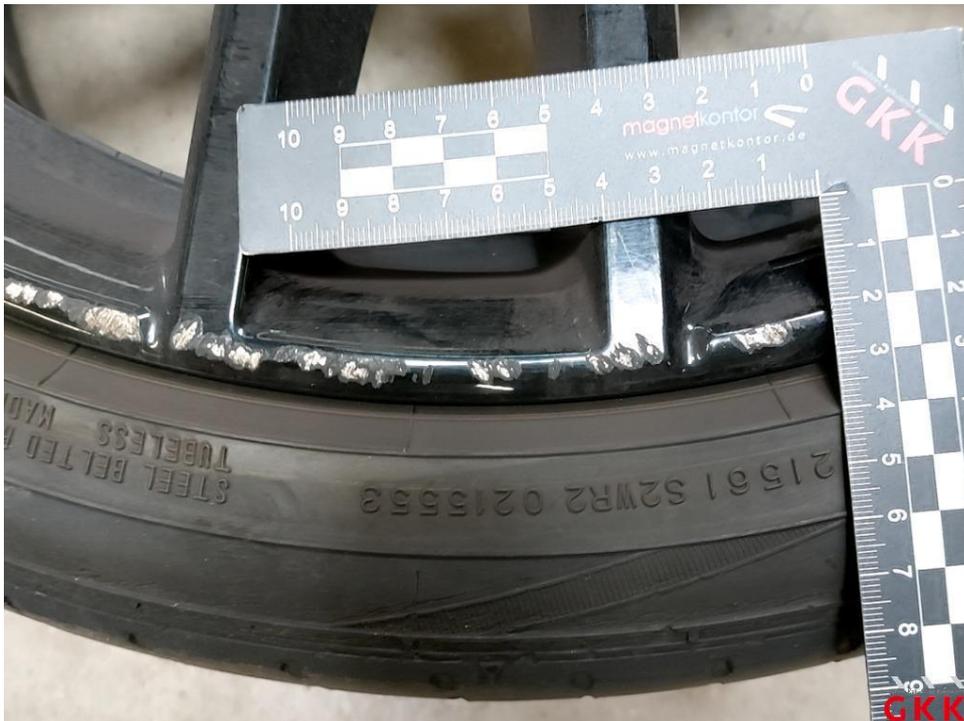
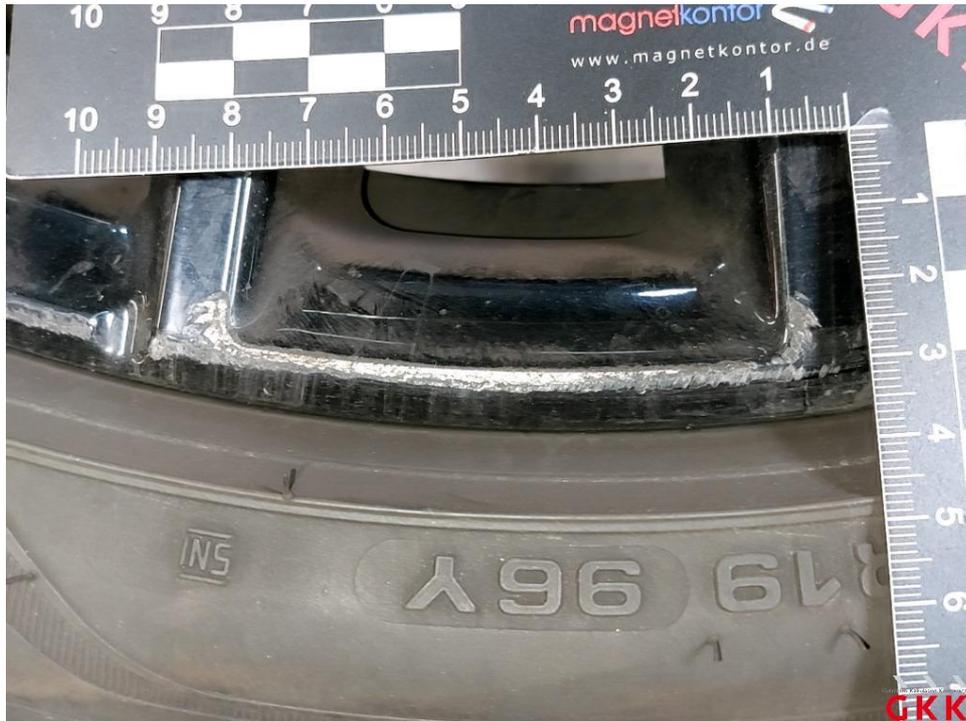
Heckwischer Arm, fehlt, ersetzen (Bild 23)	71,43 €	71,43 €
Reifen, Felgen, Radkappen (Angaben ohne MwSt.)	Reparaturkosten	MW
Reifen 2 x beiliegend, einseitig abgefahren, ersetzen (Bild 20, Bild 21, Bild 22)	851,18 €	851,18 €
LM-Rad 2 x beiliegend, verkratzt, aufbereiten (Bild 17, Bild 18, Bild 19)	300,00 €	300,00 €
Interieur (Angaben ohne MwSt.)	Reparaturkosten	MW
Sitz vorne links Bezug Rückenlehne -Leder-, verkratzt, Smartrepair (Bild 24, Bild 25, Bild 26)	100,00 €	100,00 €
Sitz vorne rechts Bezug Rückenlehne -Leder-, verkratzt, Smartrepair (Bild 29, Bild 30, Bild 31)	100,00 €	100,00 €
Sitzbank hinten Bezug Sitzkissen -Leder-, verkratzt, Smartrepair (Bild 40, Bild 41)	35,00 €	35,00 €
Sonstiges (Angaben ohne MwSt.)	Reparaturkosten	MW
HU (Hauptunters.) PKW / Transporter, kein gültiger Nachweis vorhanden, durchführen	121,85 €	121,85 €
Ohne Zuordnung (Angaben ohne MwSt.)	Reparaturkosten	MW
Tür vorne links, eingedellt und verkratzt (I), Smartrepair (Bild 27, Bild 28)	120,00 €	120,00 €

Bild 17 LM-Rad, 2 x beiliegend, verkratzt, aufbereiten

Bild 18 LM-Rad, 2 x beiliegend, verkratzt, aufbereiten

Bild 19 LM-Rad, 2 x beiliegend, verkratzt, aufbereiten

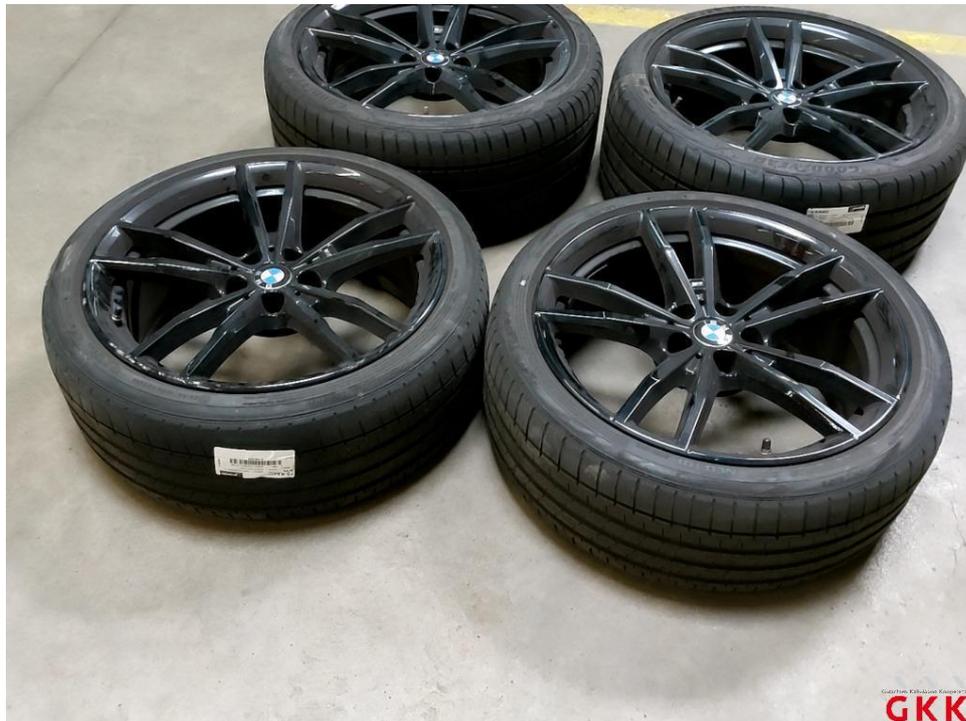
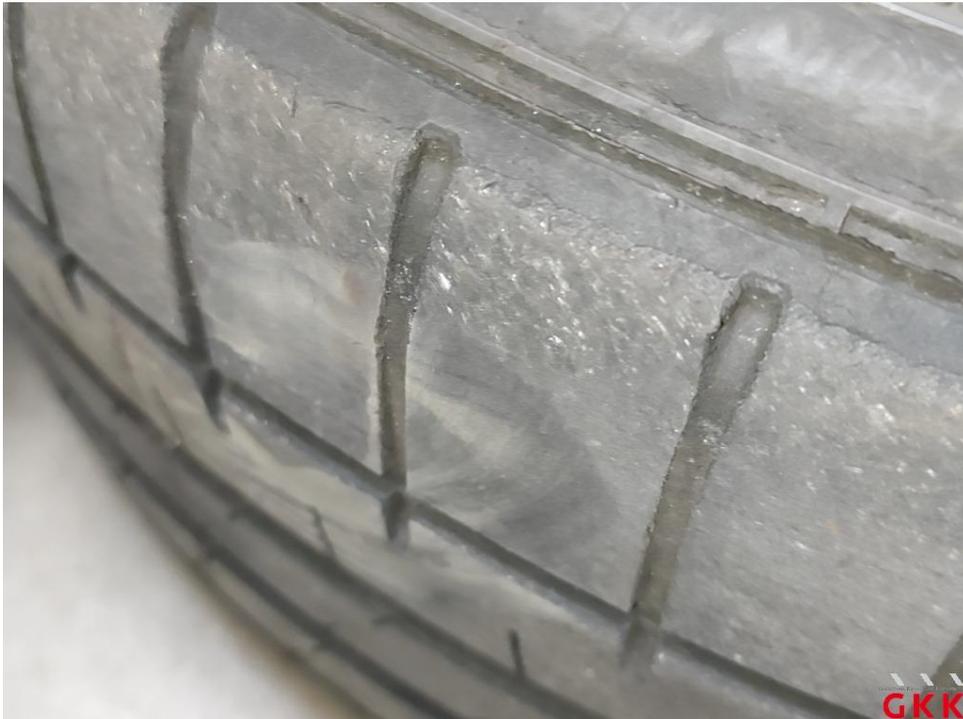
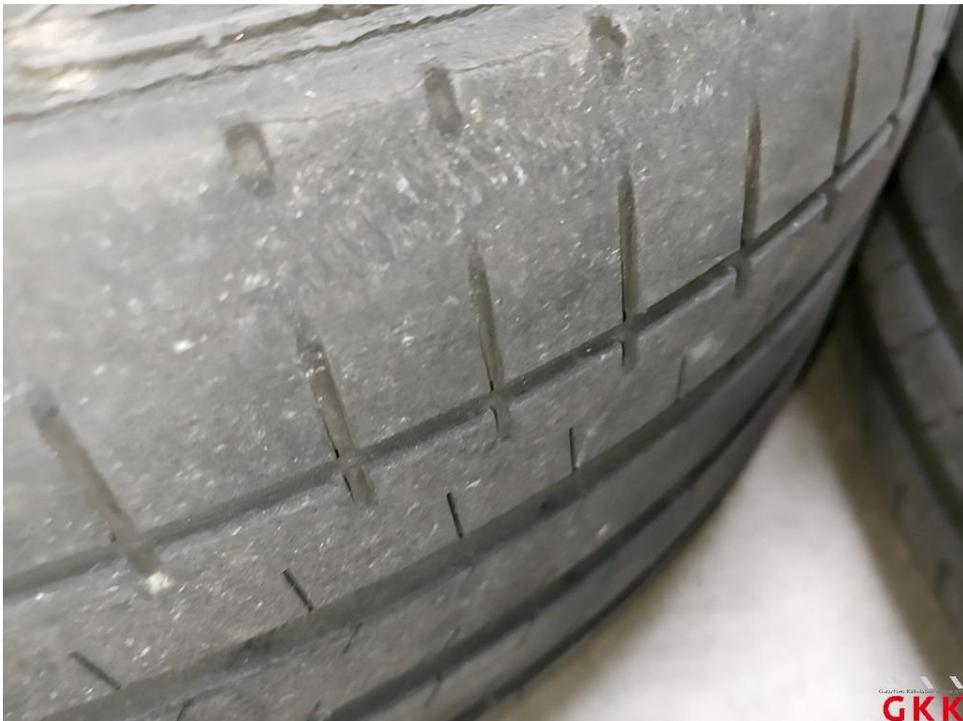
Bild 20 Reifen, 2 x beiliegend, einseitig abgefahren, ersetzen

Bild 21 Reifen, 2 x beiliegend, einseitig abgefahren, ersetzen

Bild 22 Reifen, 2 x beiliegend, einseitig abgefahren, ersetzen

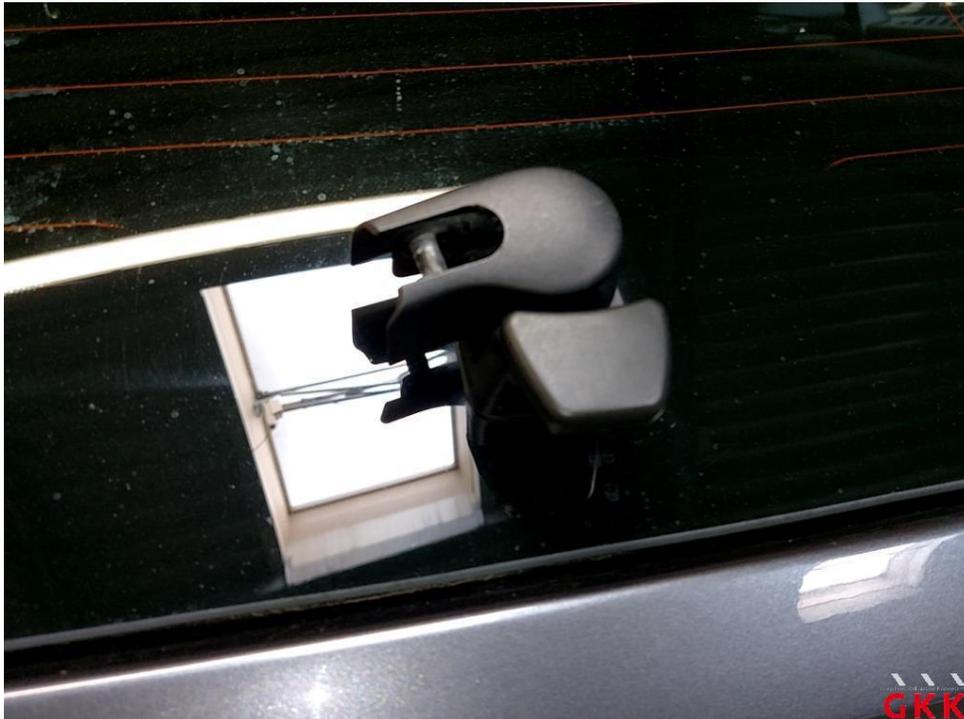
Bild 23 Heckwischer, Arm, fehlt, ersetzen

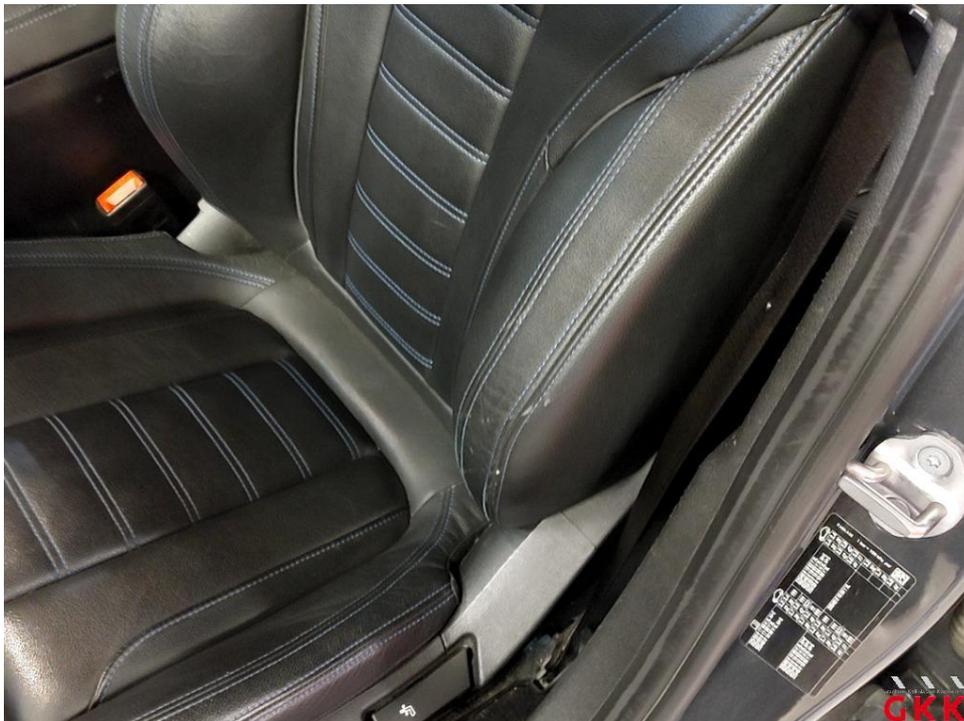
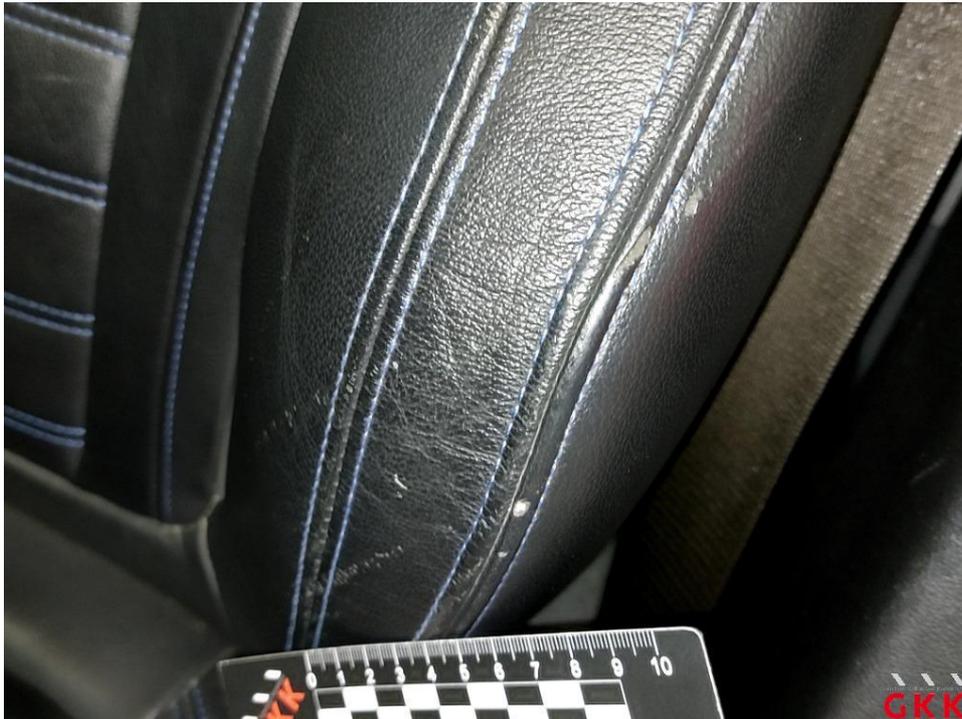
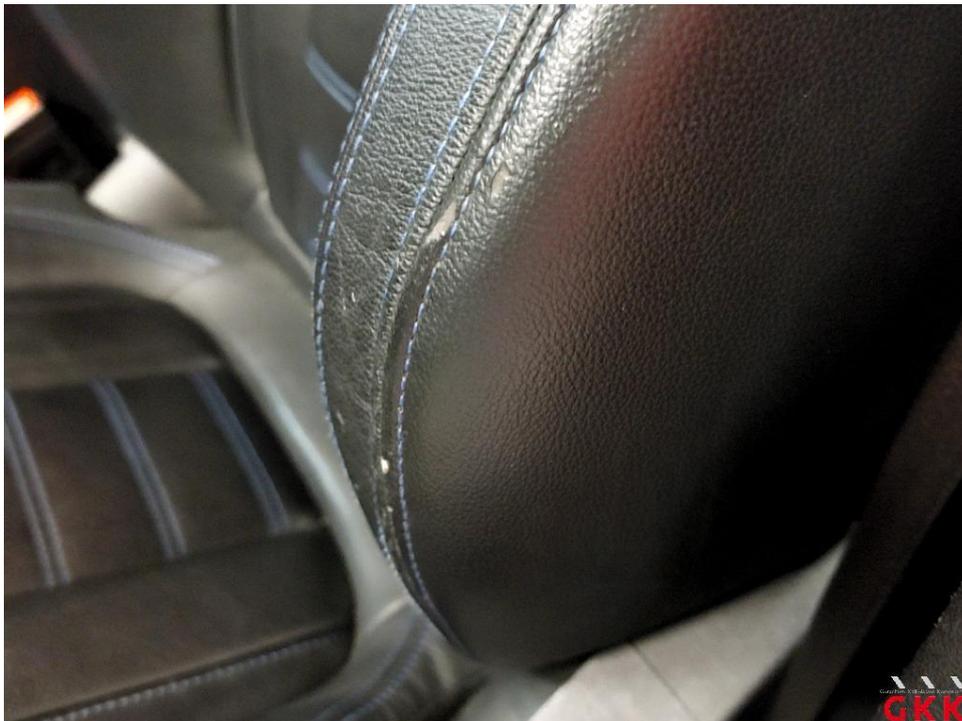
Bild 24 Sitz vorne links, Bezug Rückenlehne -Leder-, verkratzt, Smartrepair

Bild 25 Sitz vorne links, Bezug Rückenlehne -Leder-, verkratzt, Smartrepair

Bild 26 Sitz vorne links, Bezug Rückenlehne -Leder-, verkratzt, Smartrepair

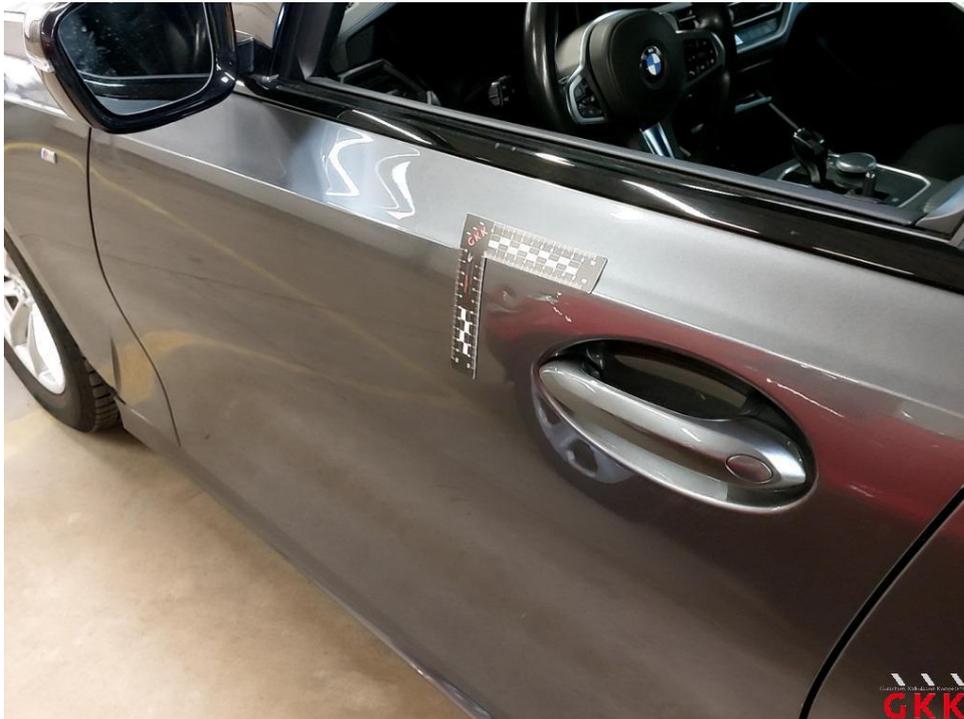
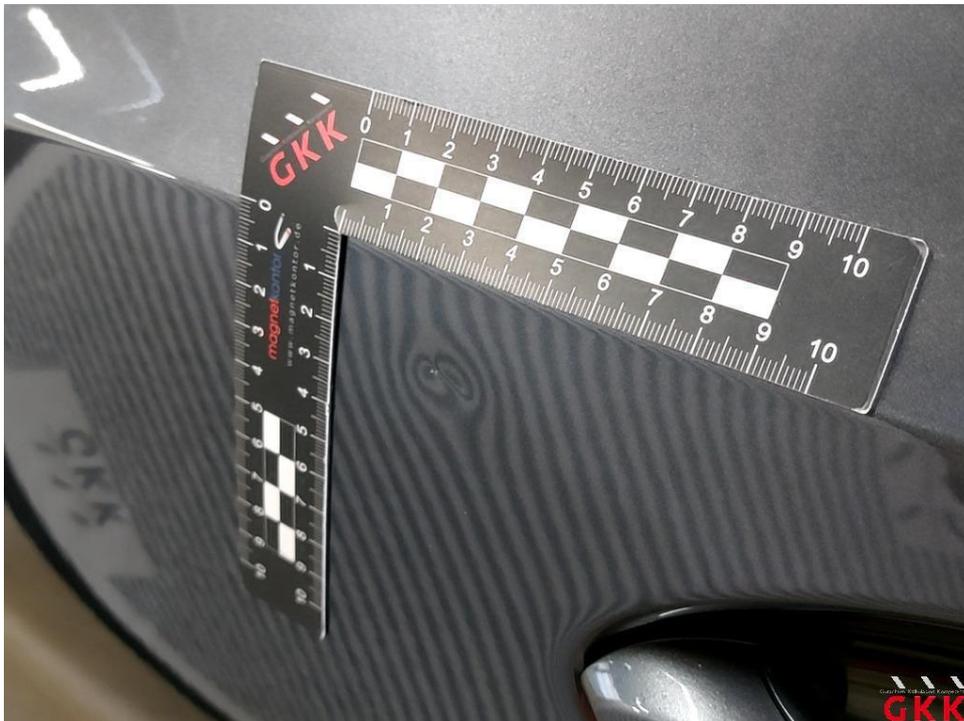
Bild 27 Tür vorne links, eingedellt und verkratzt (I), Smartrepair

Bild 28 Tür vorne links, eingedellt und verkratzt (I), Smartrepair

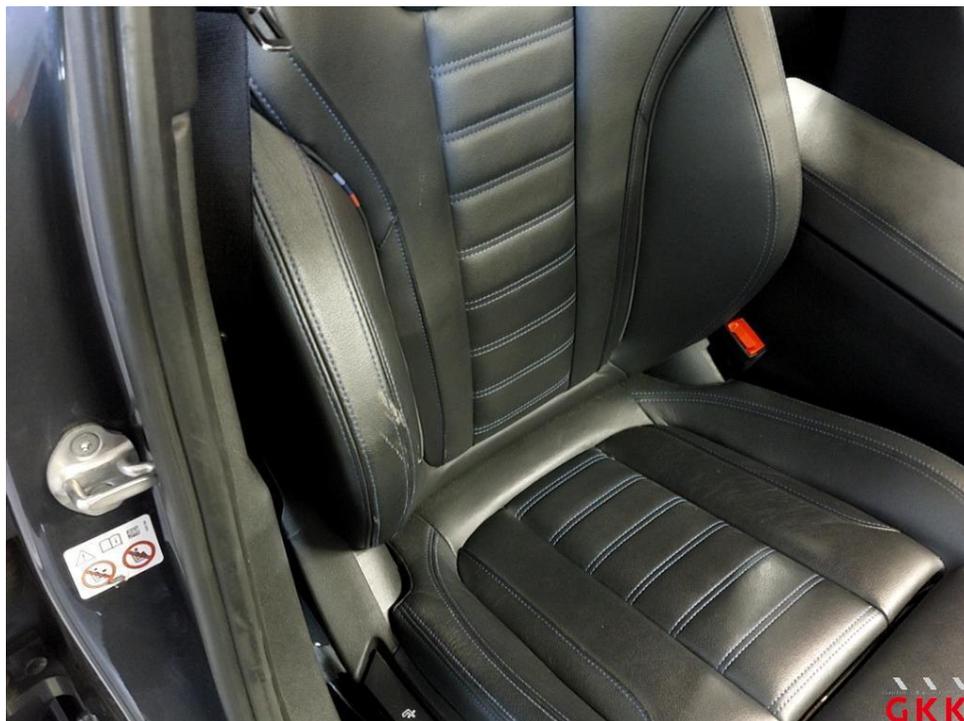
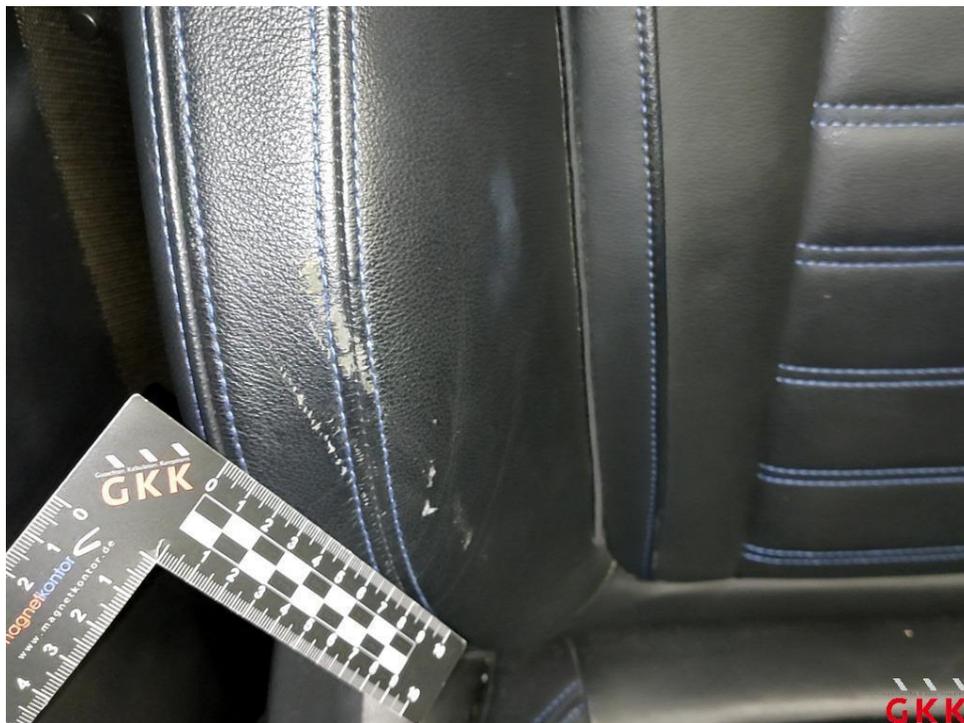
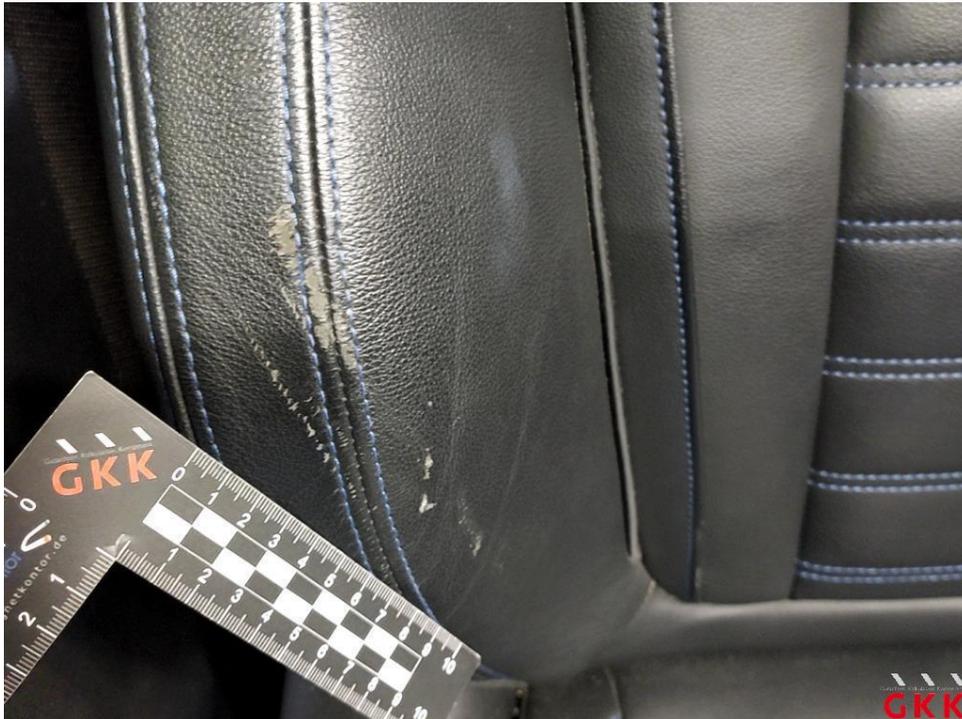
Bild 29 Sitz vorne rechts, Bezug Rückenlehne -Leder-, verkratzt, Smartrepair

Bild 30 Sitz vorne rechts, Bezug Rückenlehne -Leder-, verkratzt, Smartrepair

Bild 31 Sitz vorne rechts, Bezug Rückenlehne -Leder-, verkratzt, Smartrepair

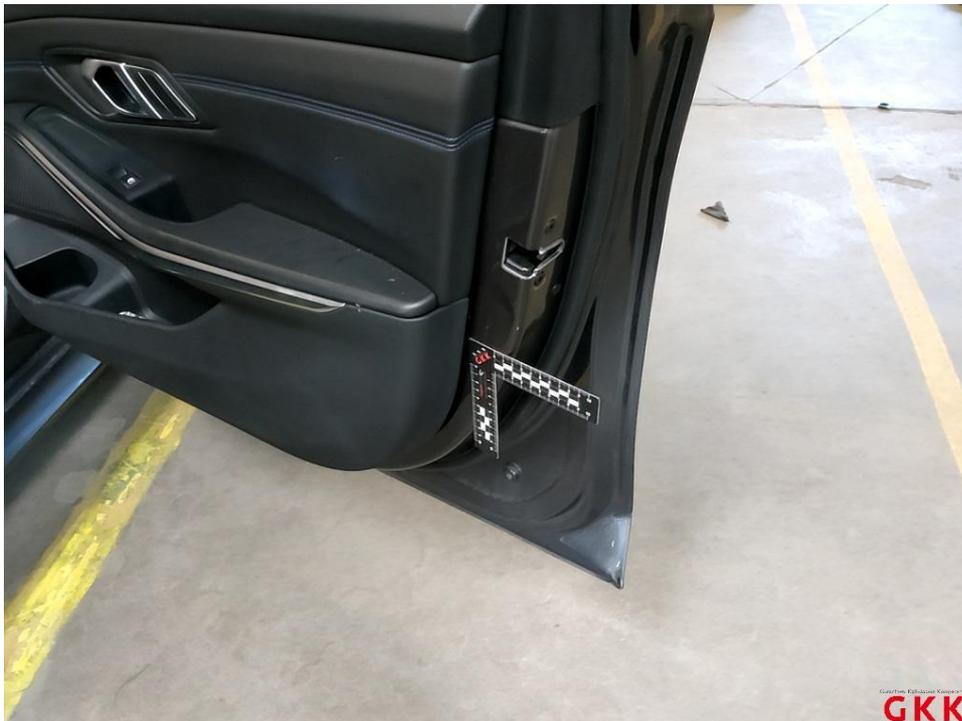
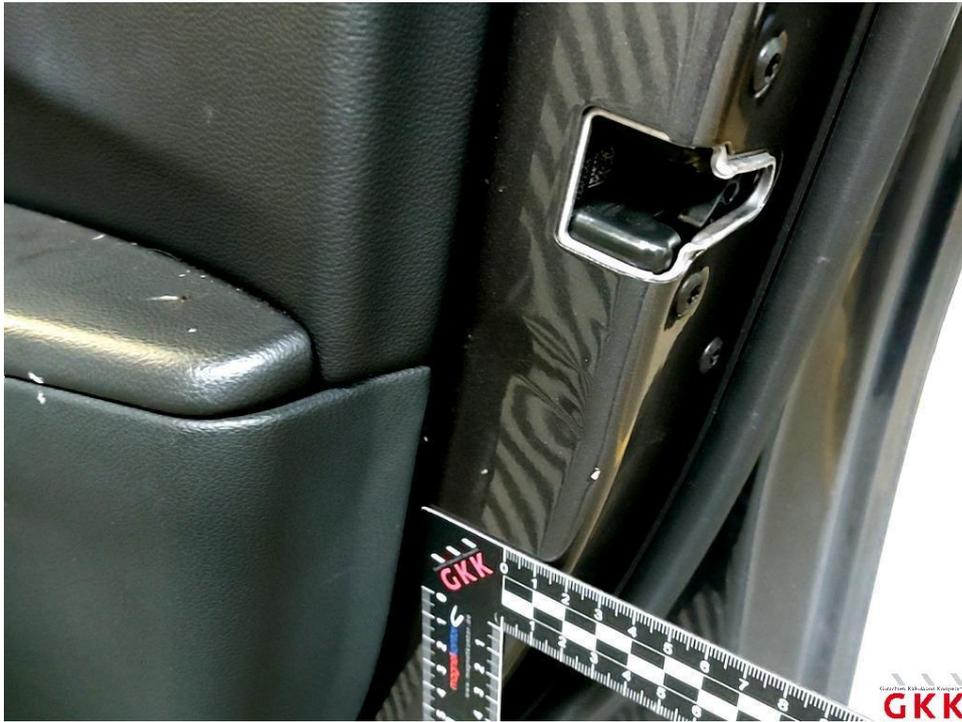
Bild 32 Tür vorne rechts, innen, beschädigt, instand setzen - lackieren

Bild 33 Tür vorne rechts, innen, beschädigt, instand setzen - lackieren

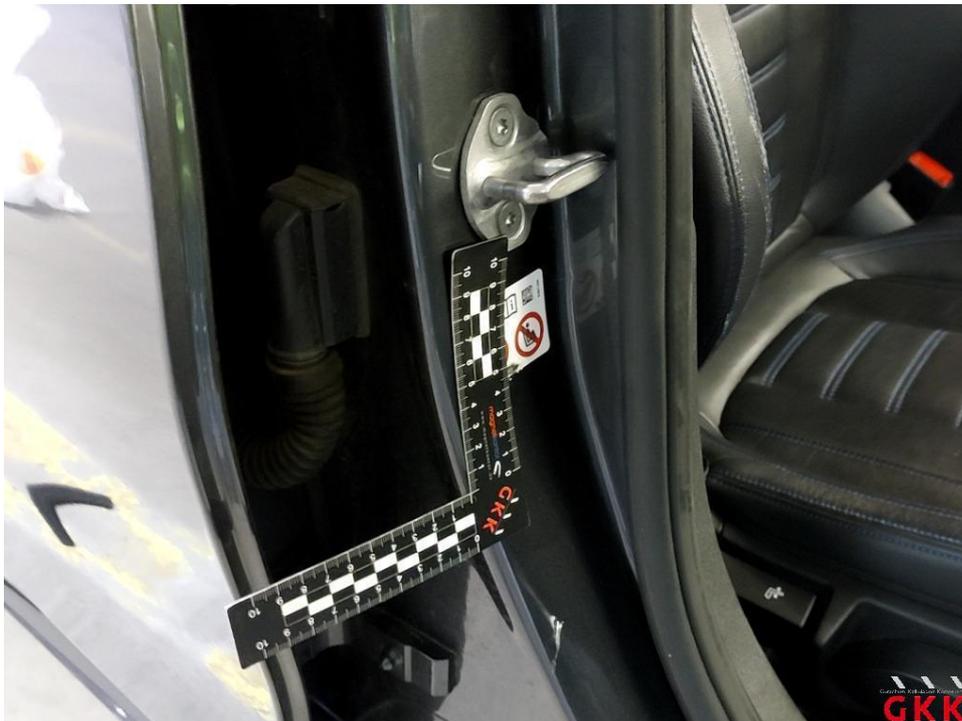
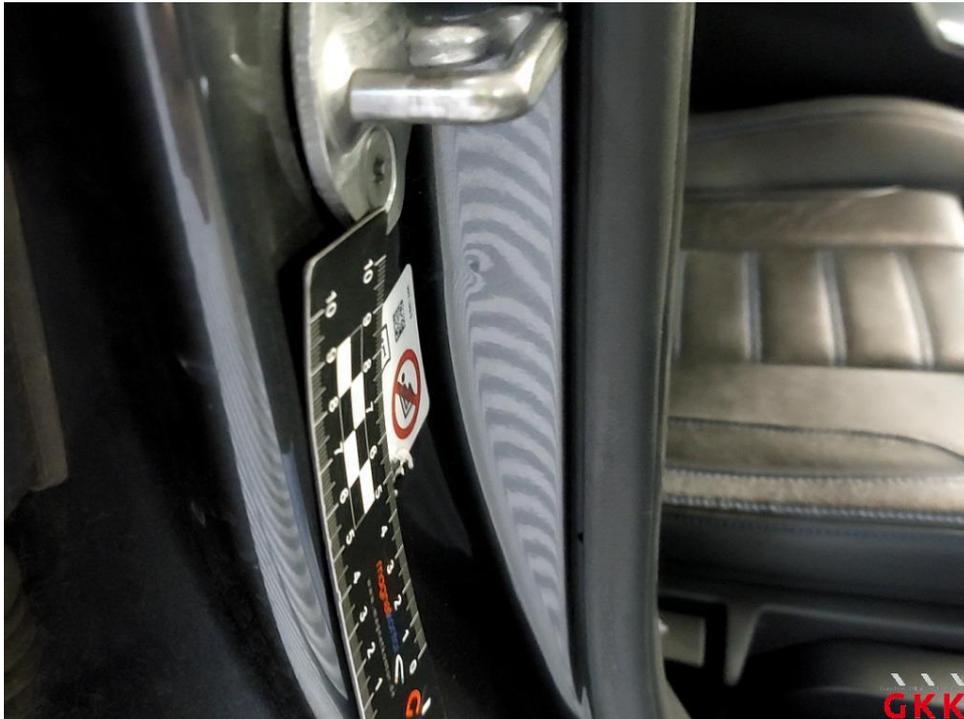
Bild 34 Tür vorne rechts, Einstieg, beschädigt, Smartrepair

Bild 35 Tür vorne rechts, Einstieg, beschädigt, Smartrepair

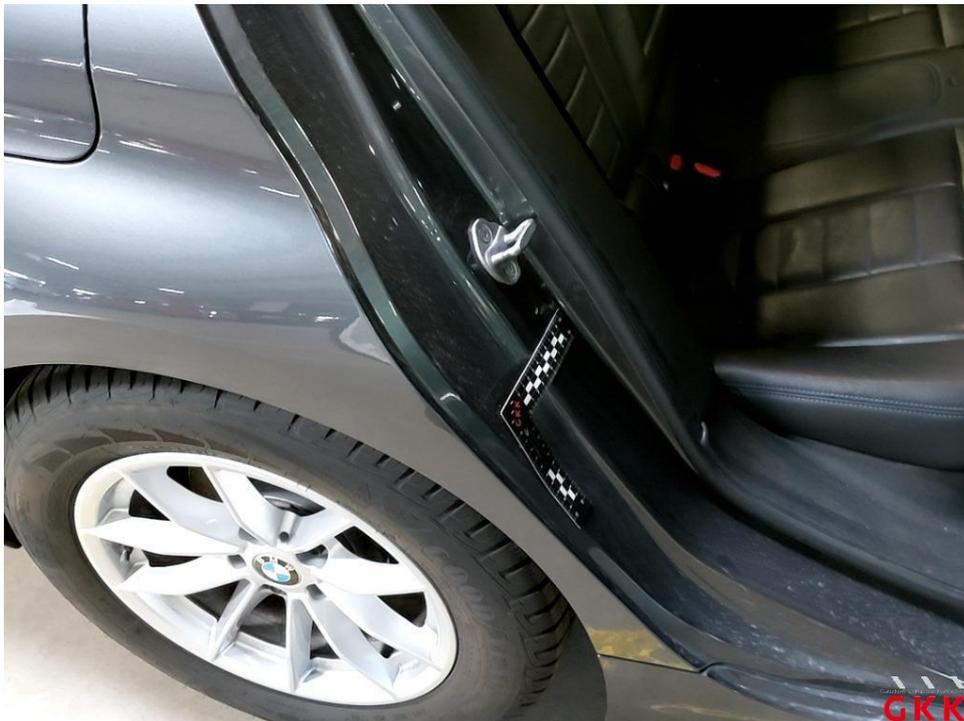
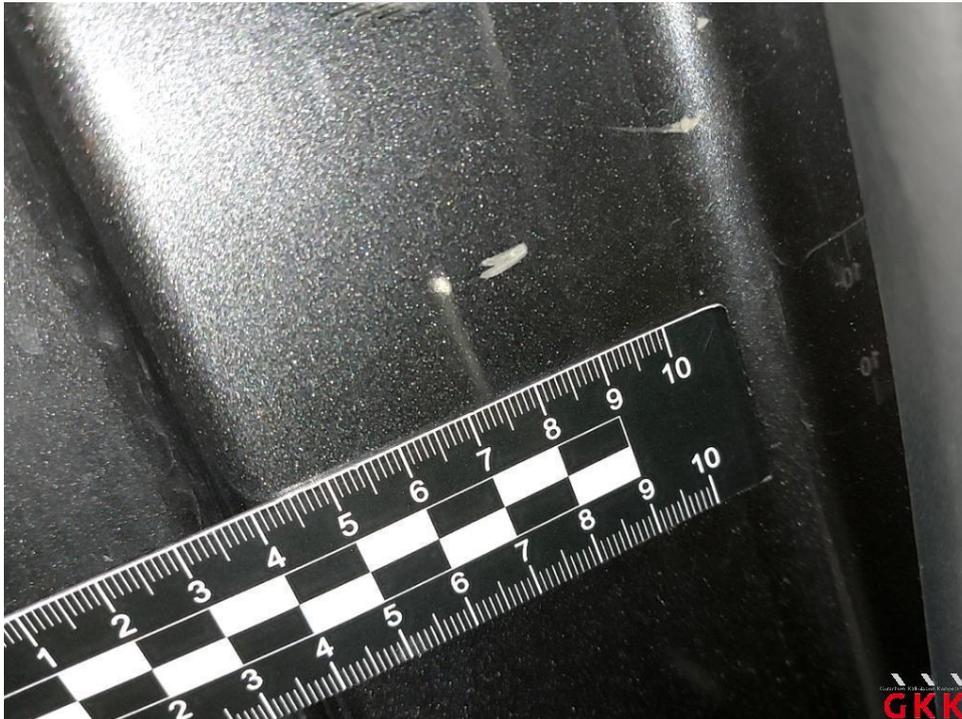
Bild 36 Tür hinten rechts, Einstieg, verkratzt, auslegen, schleifen, polieren

Bild 37 Tür hinten rechts, Einstieg, verkratzt, auslegen, schleifen, polieren

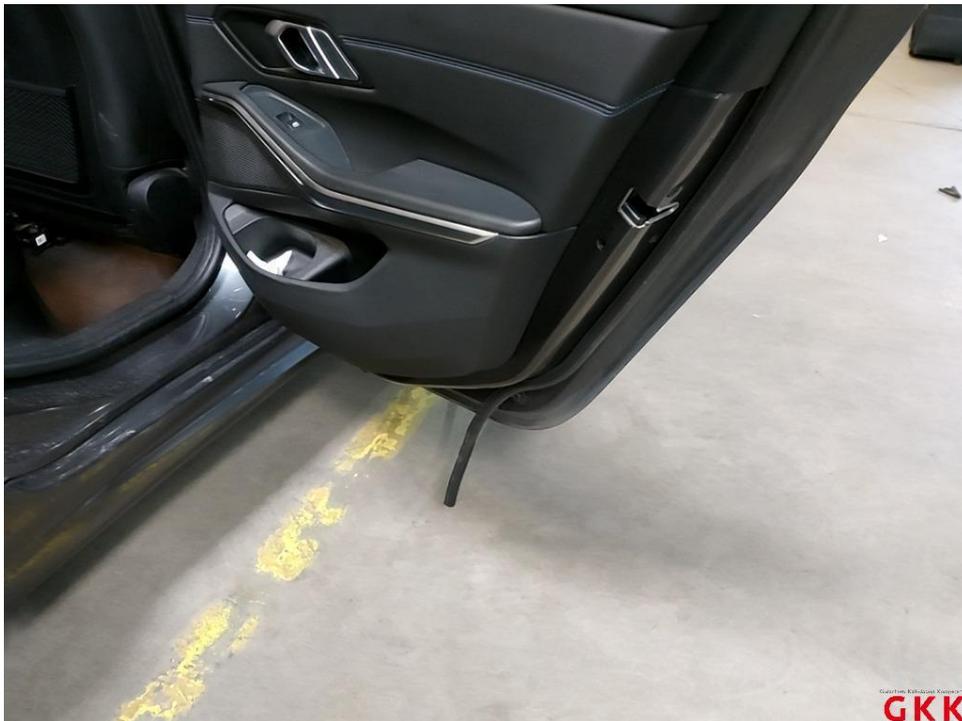
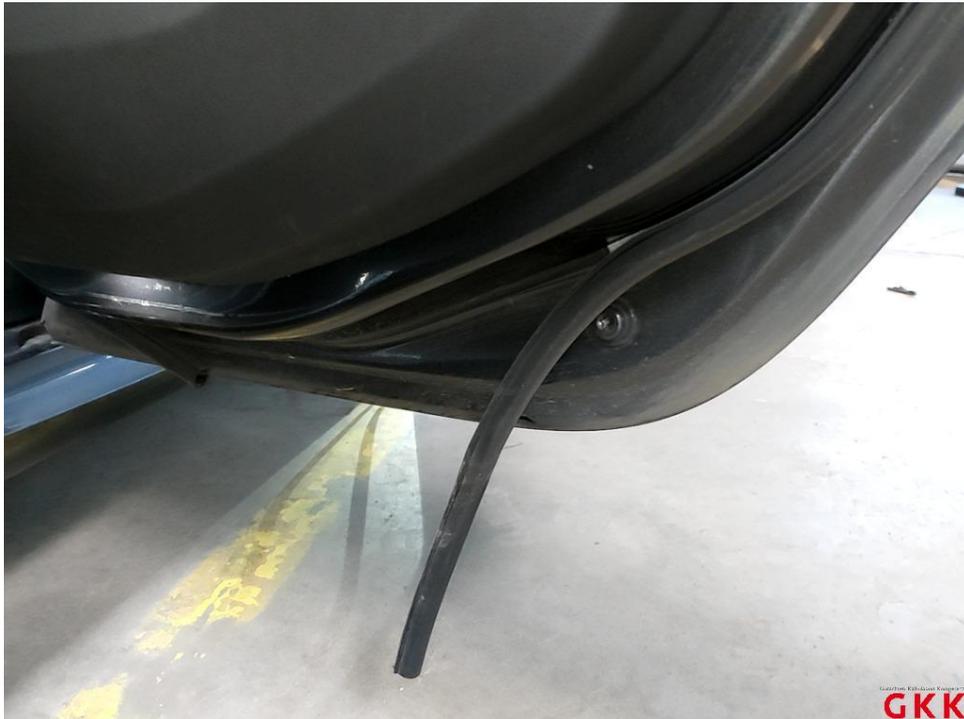
Bild 38 Tür hinten rechts, Dichtung, lose, ersetzen

Bild 39 Tür hinten rechts, Dichtung, lose, ersetzen

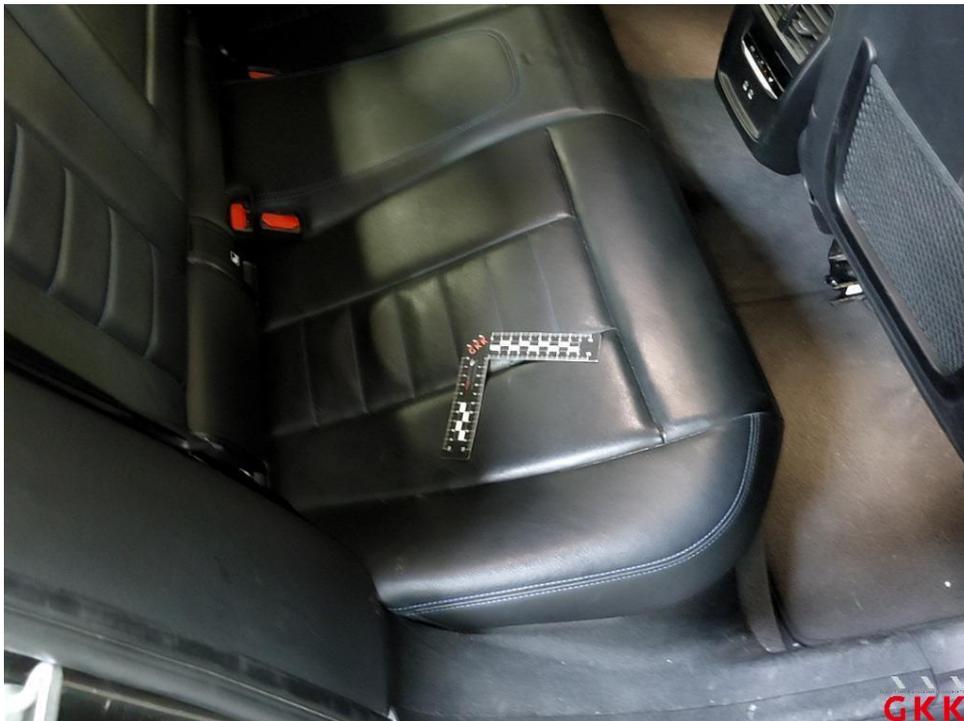
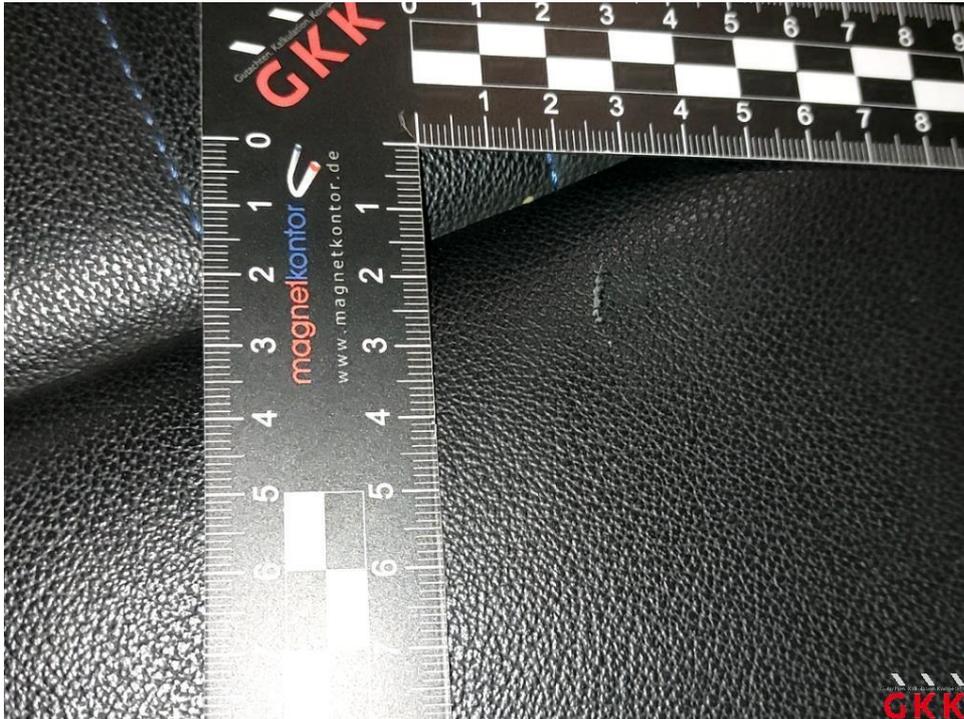
Bild 40 Sitzbank hinten, Bezug Sitzkissen -Leder-, verkratzt, Smartrepair

Bild 41 Sitzbank hinten, Bezug Sitzkissen -Leder-, verkratzt, Smartrepair

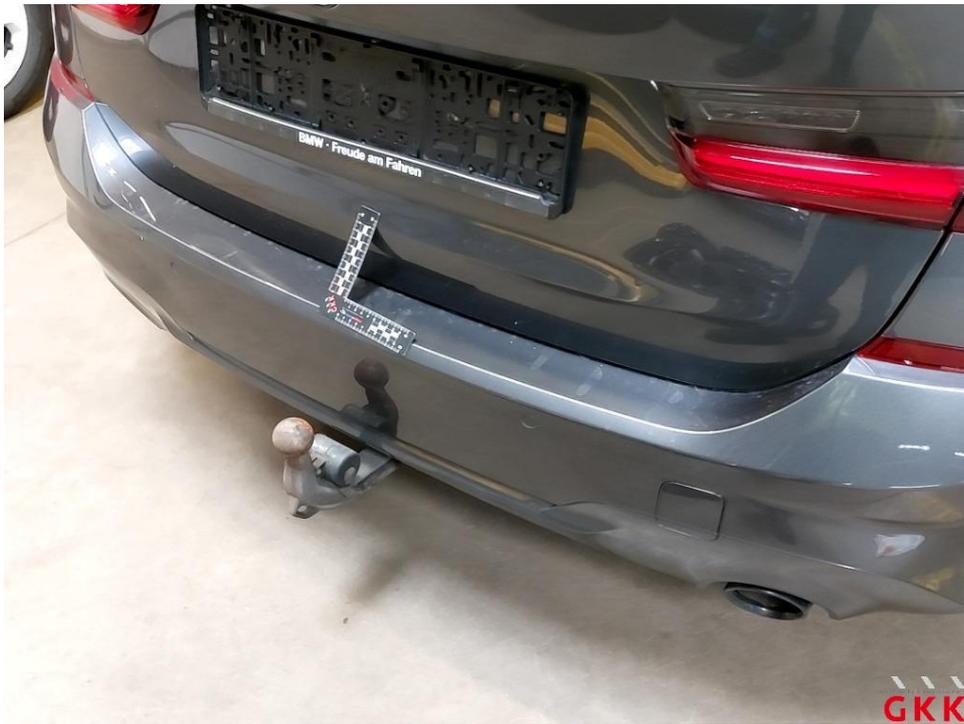
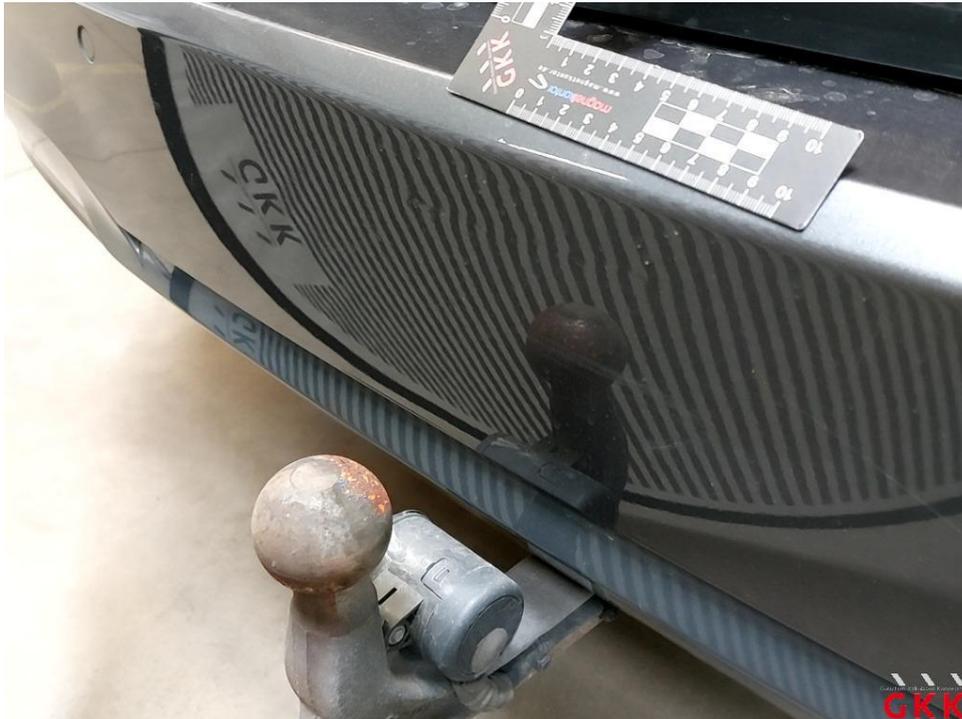
Bild 42 Stoßfänger hinten, Verkleidung -lackiert-, beschädigt, instand setzen - lackieren

Bild 43 Stoßfänger hinten, Verkleidung -lackiert-, beschädigt, instand setzen - lackieren

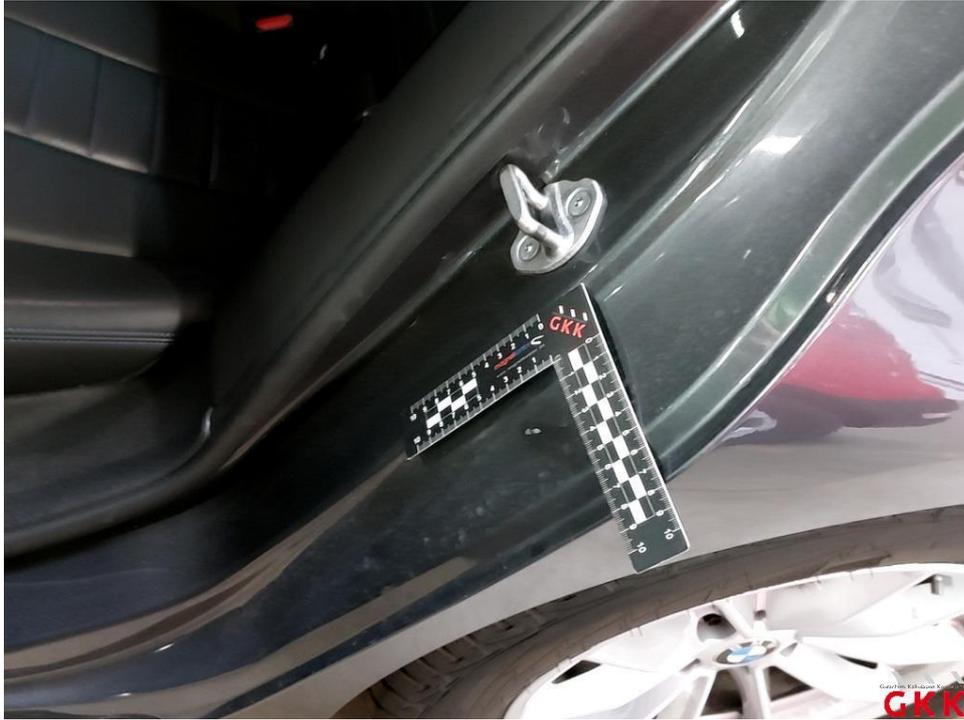
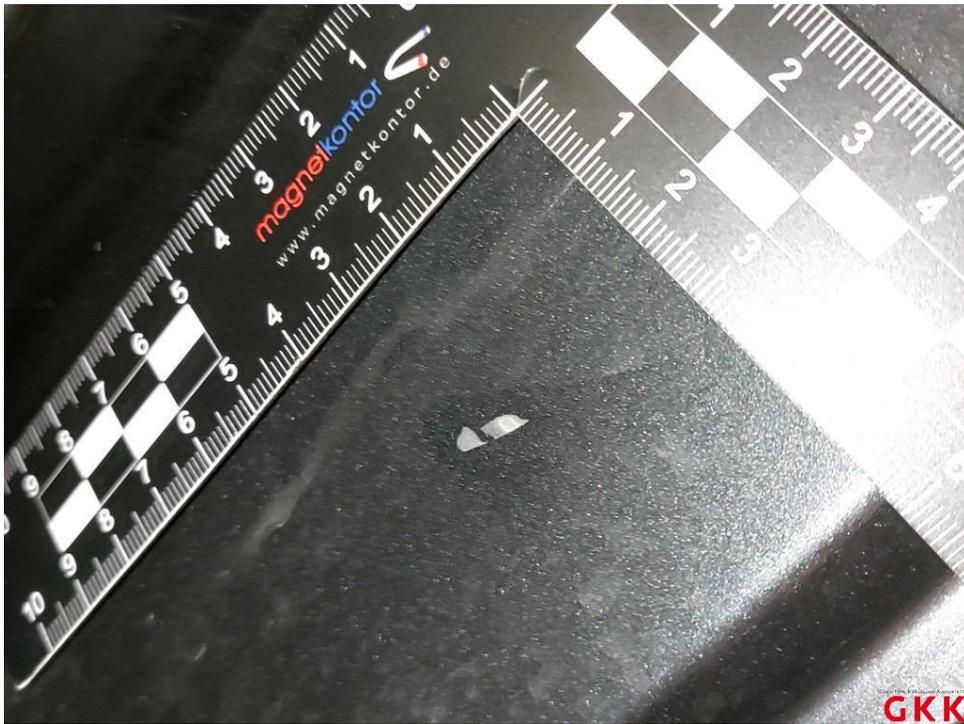
Bild 47 Tür hinten links, Einstieg, verkratzt, auslegen, schleifen, polieren

Bild 48 Tür hinten links, Einstieg, verkratzt, auslegen, schleifen, polieren
