Wertgutachten

Ihr Auftrag vom	24.03.2025 durch Raiffeisen-Impuls Fuhrparkmanagement GmbH & Co. KG
Besichtigungsort	36272 Niederaula, Industriestraße 11
Besichtigungsdatum	31.03.2025
Referenznummern	0002048153

Fahrzeugident.-Nr.	WF01XXTTG1LL45535		
Fahrzeugart	PKW - Mehrzweckfahrzeug	Farbton / Lackart	Frost-Weiß / Uni
Hersteller	Ford	Nächste HU	02/2026
Typ / Verkaufsbez.	Transit Custom 2.0 CDTI 320 L1 Trend	Laufleistung abgelesen	93.709 km
Erstzulassung	14.12.2020	Emissionsklasse	Euro 6
Getriebe / Gänge	Manuell / 6	Sitzplätze / Türen	9 / 5
Achsen / angetrieben	2 / 1	Anzahl Besitzer	unbekannt
Motorart	Reihenmotor / Diesel	Hubraum / Nennleistung	1.997 ccm / 77 KW
Antriebsart	Frontantrieb

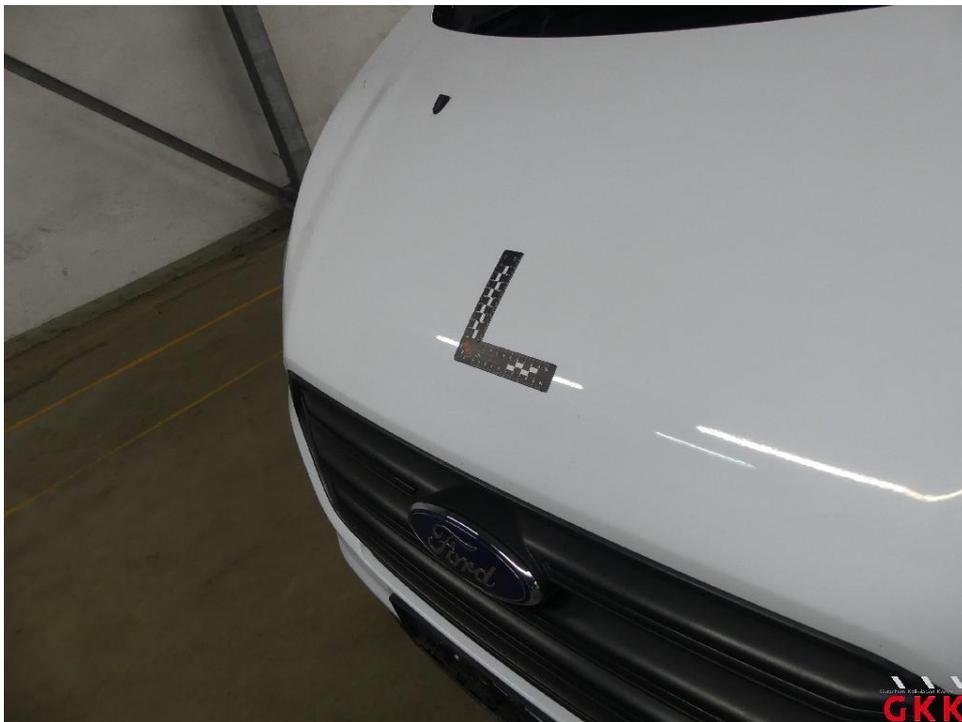
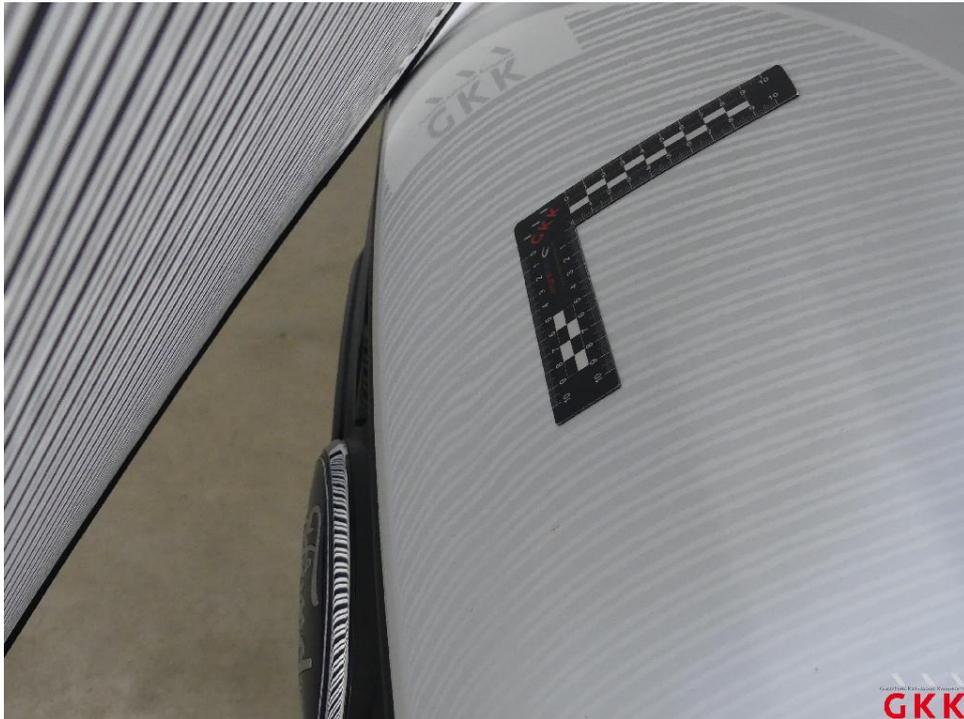
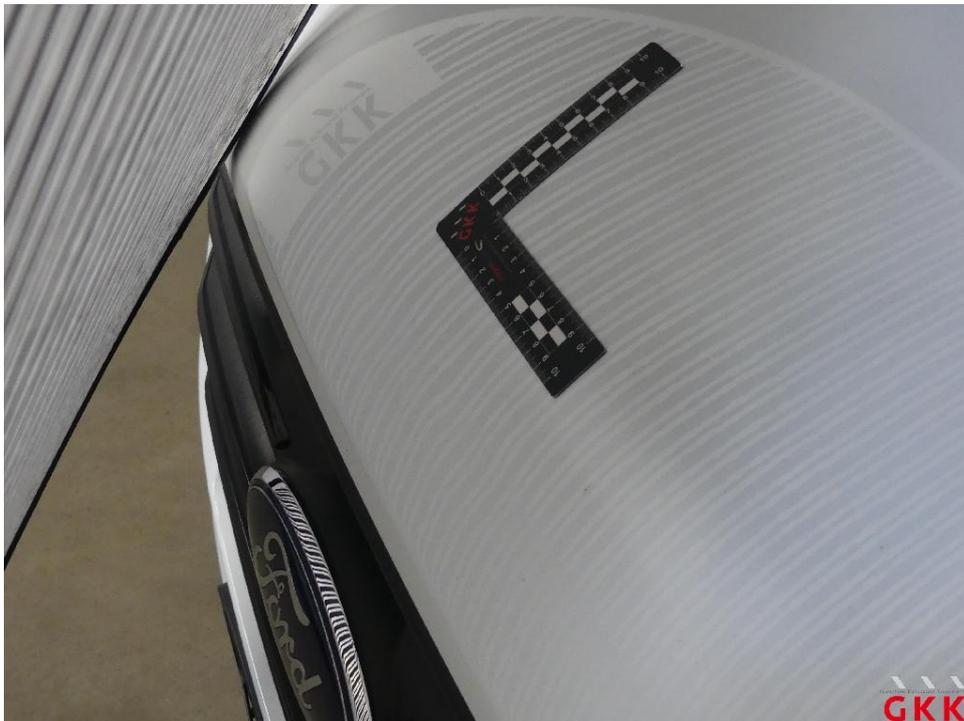
Wertbeeinflussende Faktoren		
Front (Angaben ohne MwSt.)	Reparaturkosten	MW
Motorhaube, beschädigt, instand setzen - lackieren (Bild 14, Bild 15, Bild 16)	533,96 €	329,57 €
Seite links (Angaben ohne MwSt.)	Reparaturkosten	MW
Seitenwand links, Reparaturmangel, instand setzen - lackieren (Bild 29, Bild 30, Bild 31)	1711,02 €	1711,02 €
Seite rechts (Angaben ohne MwSt.)	Reparaturkosten	MW
Tür vorne rechts, beschädigt, instand setzen - lackieren (Bild 20, Bild 21, Bild 22)	805,46 €	478,90 €
Spiegelgehäuse rechts Kappe -lackiert-, verkratzt, lackieren ohne LV (Bild 17, Bild 18, Bild 19)	94,41 €	51,93 €
Heck (Angaben ohne MwSt.)	Reparaturkosten	MW
Hecktür rechts, verkratzt, lackieren (Bild 26, Bild 27, Bild 28)	511,44 €	281,29 €
Reifen, Felgen, Radkappen (Angaben ohne MwSt.)	Reparaturkosten	MW
Satz Sommerreifen, fehlt, ersetzen	278,33 €	278,33 €
Ohne Zuordnung (Angaben ohne MwSt.)	Reparaturkosten	MW
Schweller rechts Trittbrett, beschädigt, ersetzen (Bild 23, Bild 24, Bild 25)	632,75 €	348,01 €

Bild 14 Motorhaube, beschädigt, instand setzen - lackieren

Bild 15 Motorhaube, beschädigt, instand setzen - lackieren

Bild 16 Motorhaube, beschädigt, instand setzen - lackieren

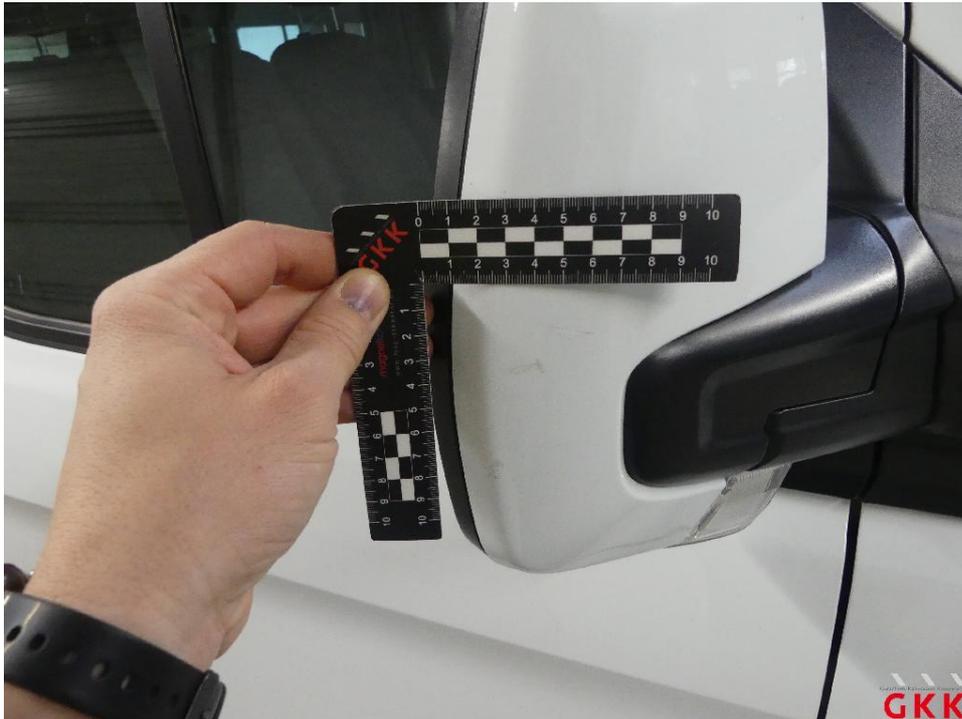
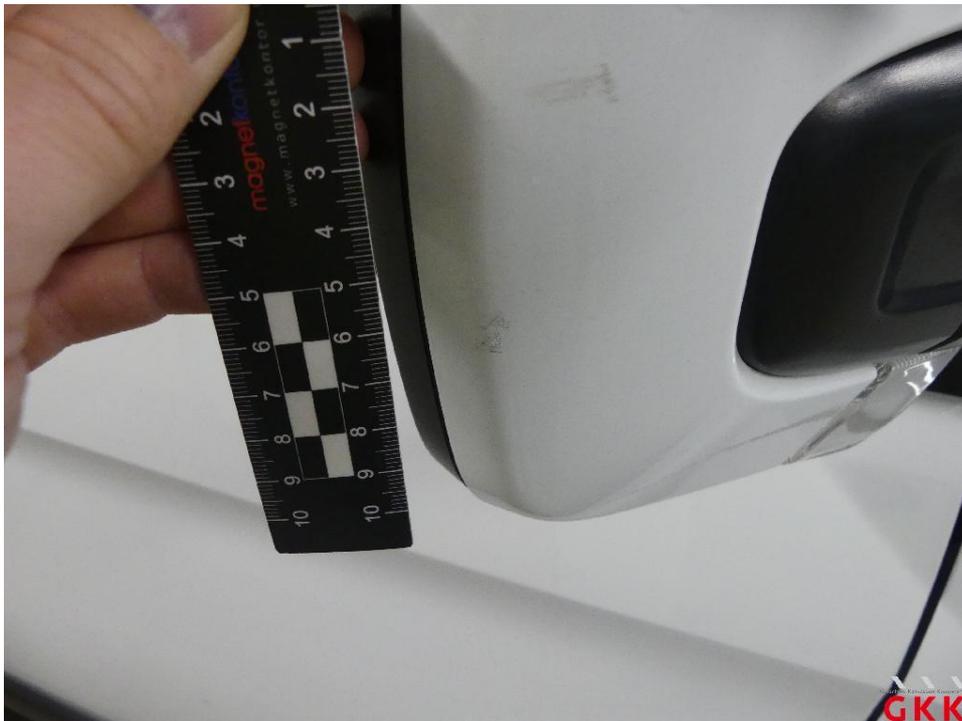
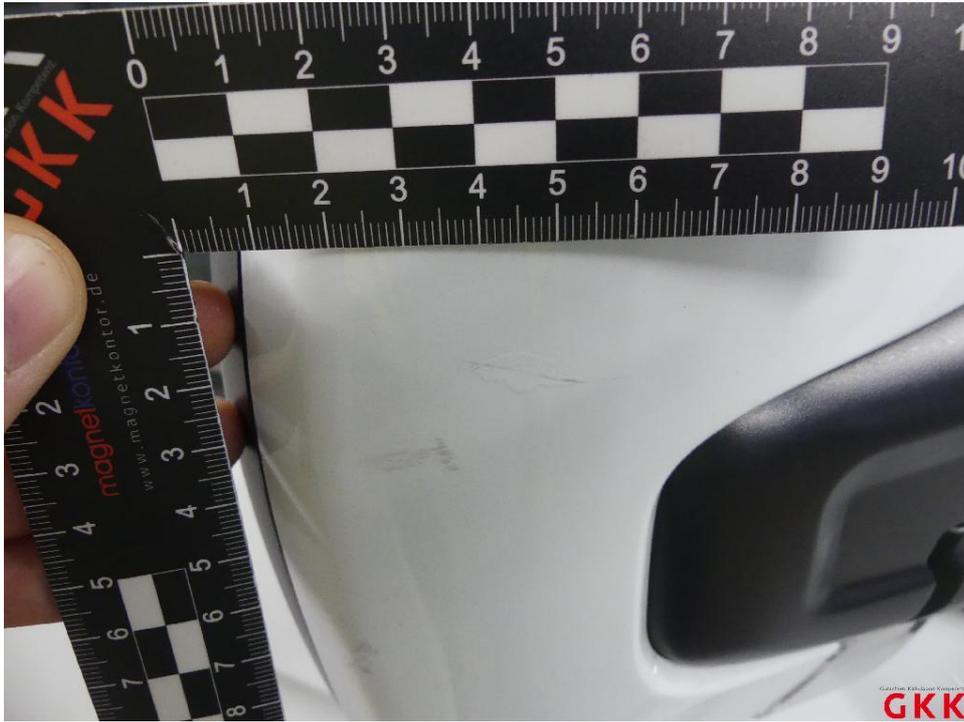
Bild 17 Spiegelgehäuse rechts, Kappe -lackiert-, verkratzt, lackieren ohne LV

Bild 18 Spiegelgehäuse rechts, Kappe -lackiert-, verkratzt, lackieren ohne LV

Bild 19 Spiegelgehäuse rechts, Kappe -lackiert-, verkratzt, lackieren ohne LV

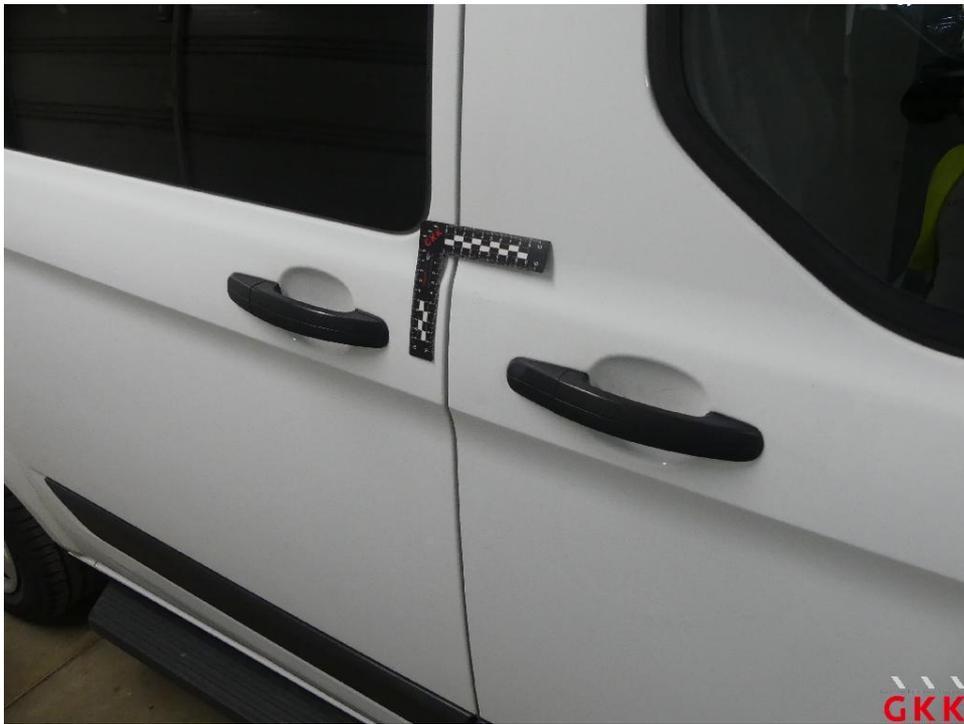
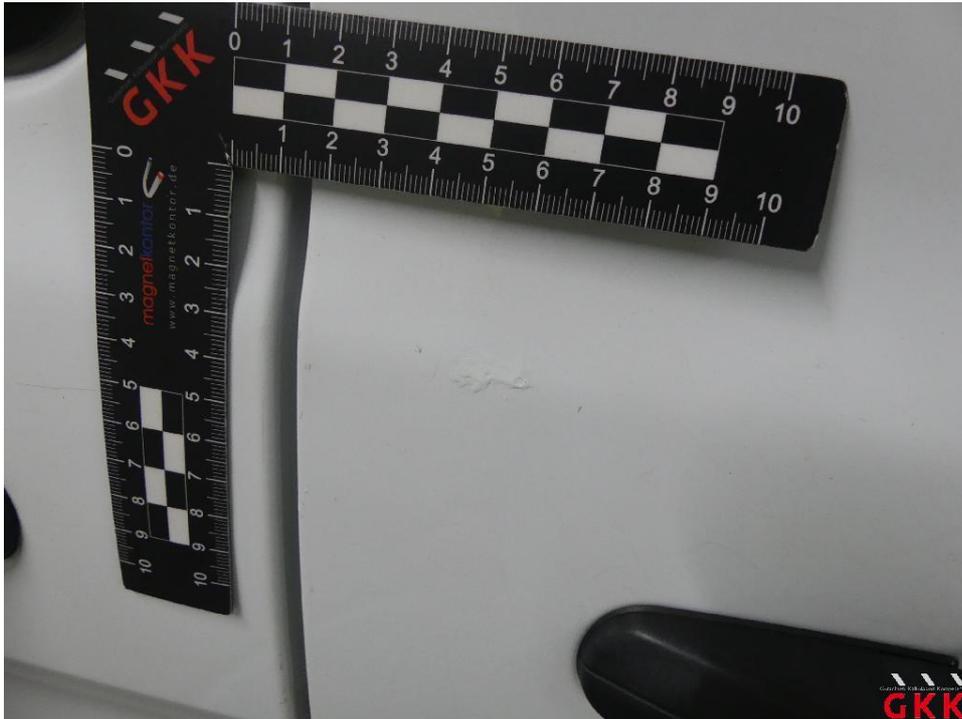
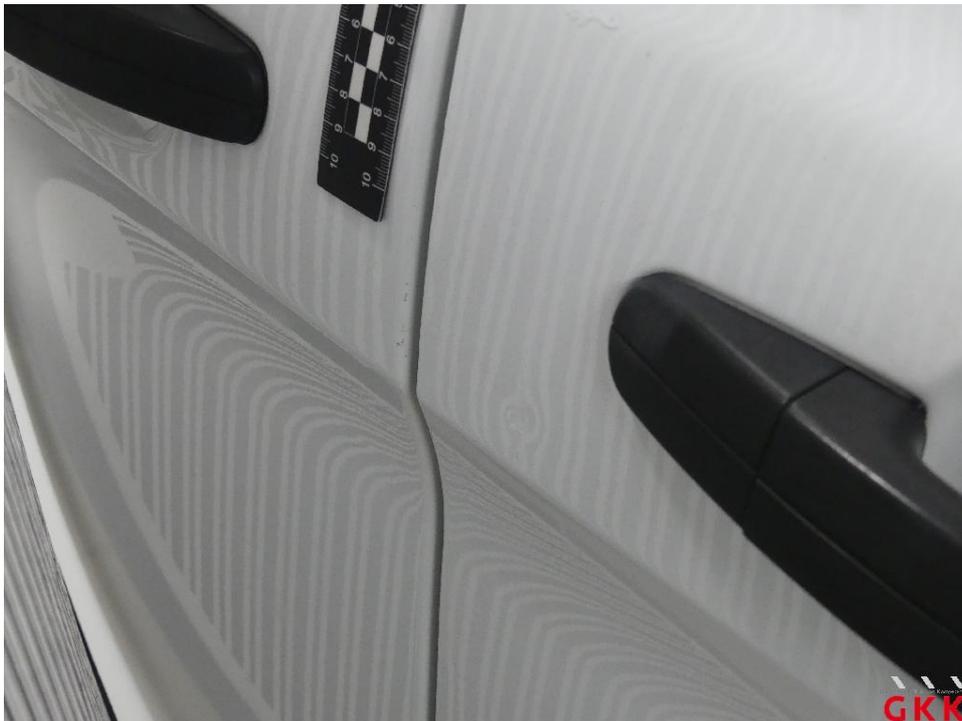
Bild 20 Tür vorne rechts, beschädigt, instand setzen - lackieren

Bild 21 Tür vorne rechts, beschädigt, instand setzen - lackieren

Bild 22 Tür vorne rechts, beschädigt, instand setzen - lackieren

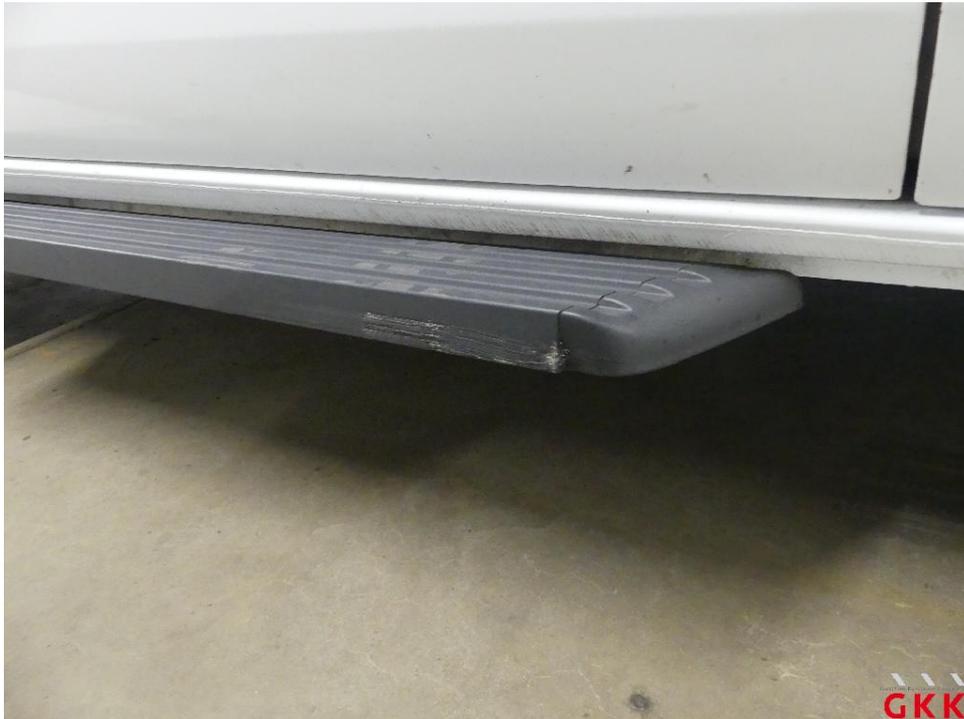
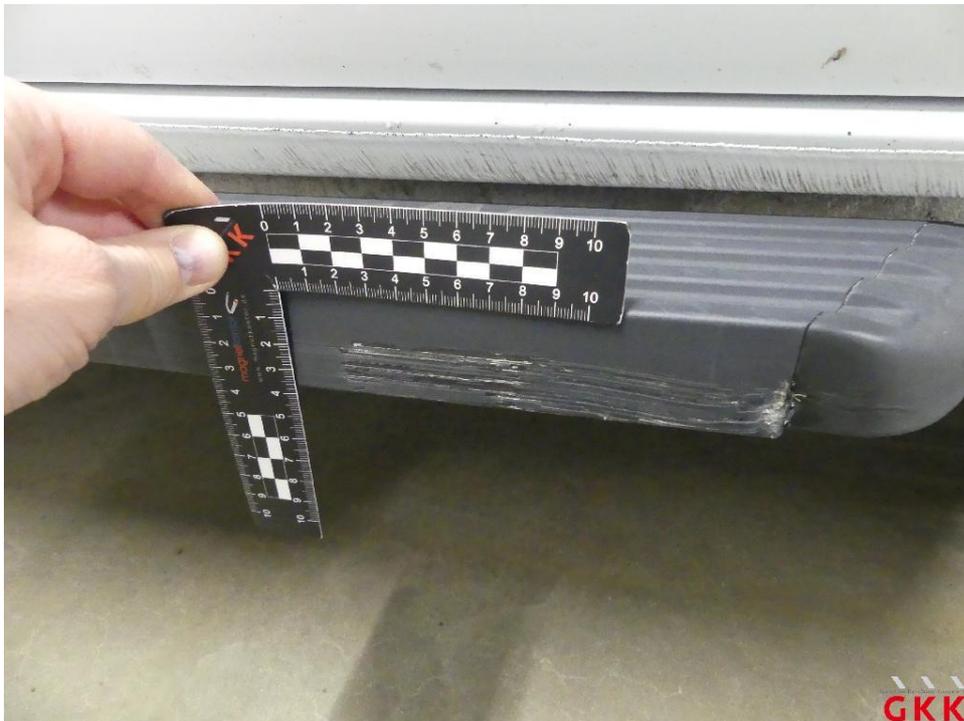
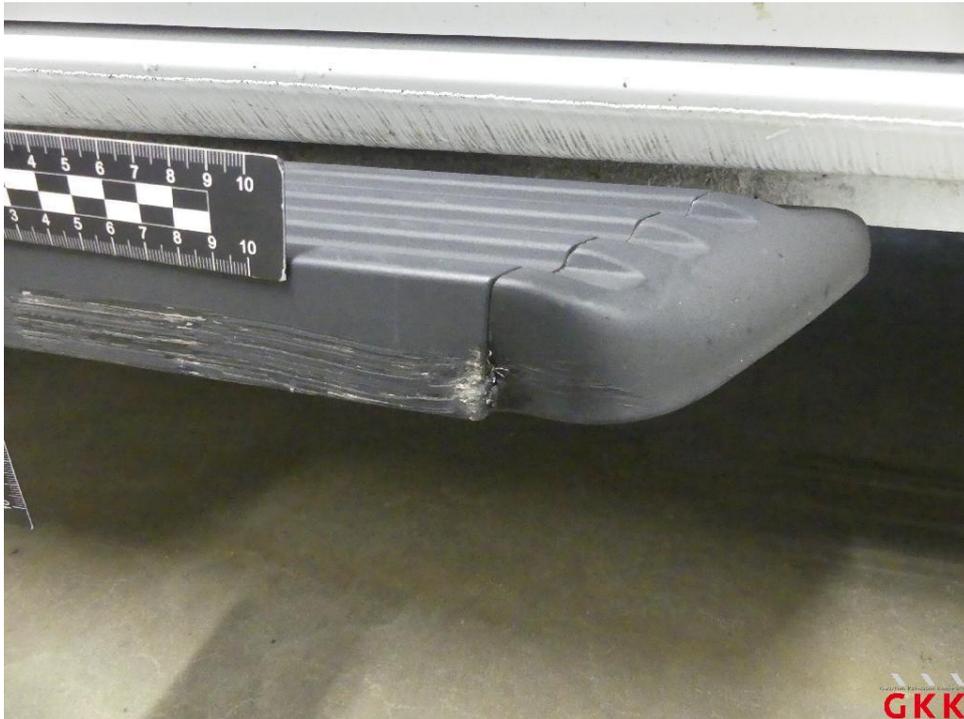
Bild 23 Schweller rechts, Trittbrett, beschädigt, ersetzen

Bild 24 Schweller rechts, Trittbrett, beschädigt, ersetzen

Bild 25 Schweller rechts, Trittbrett, beschädigt, ersetzen

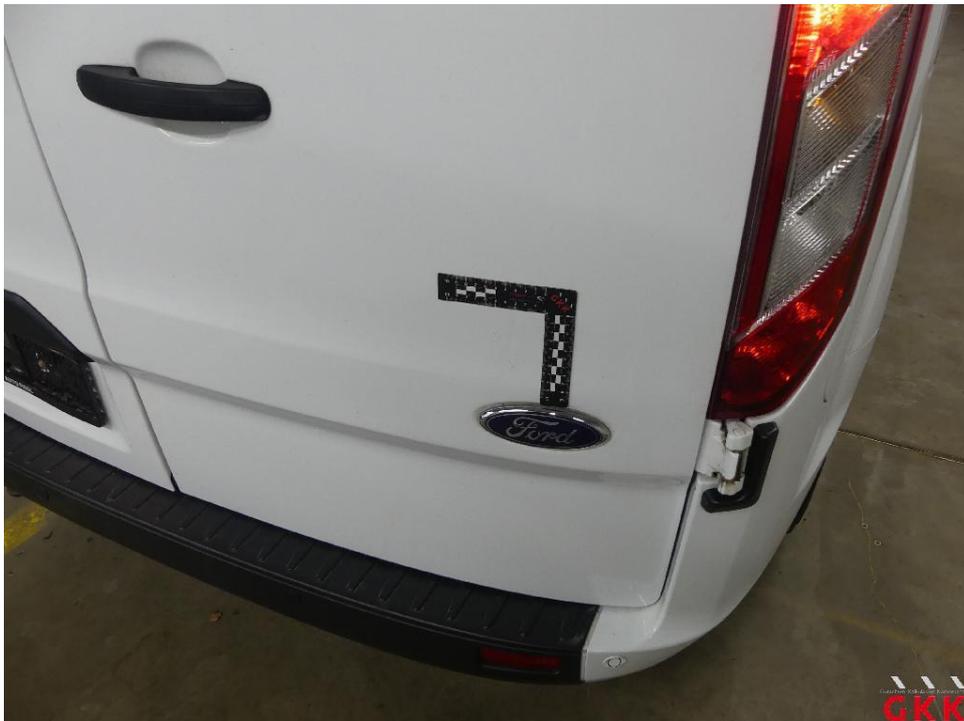
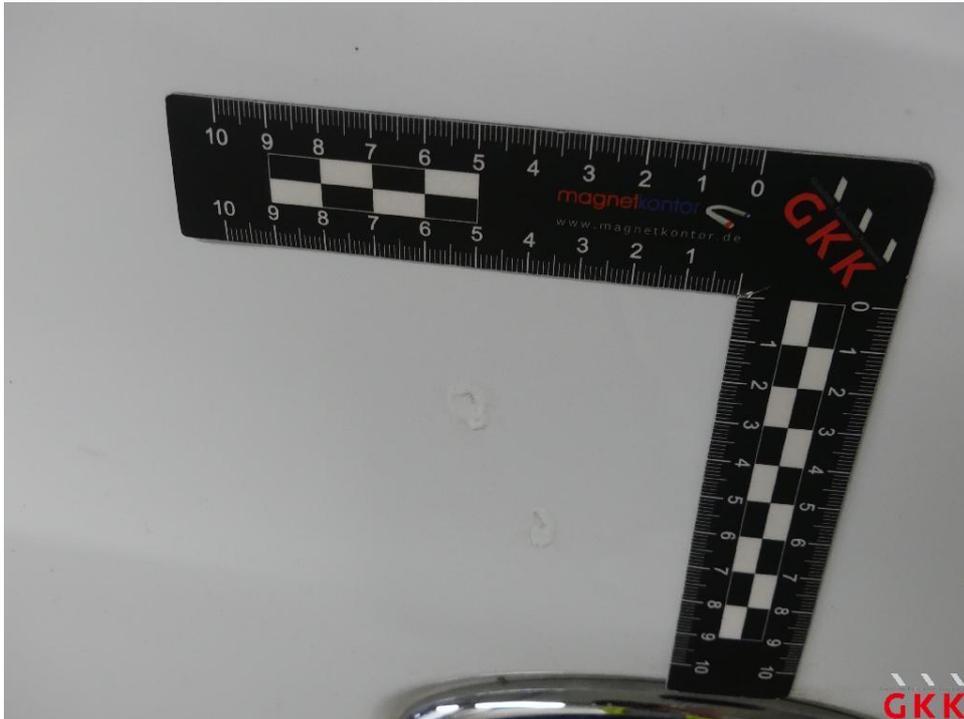
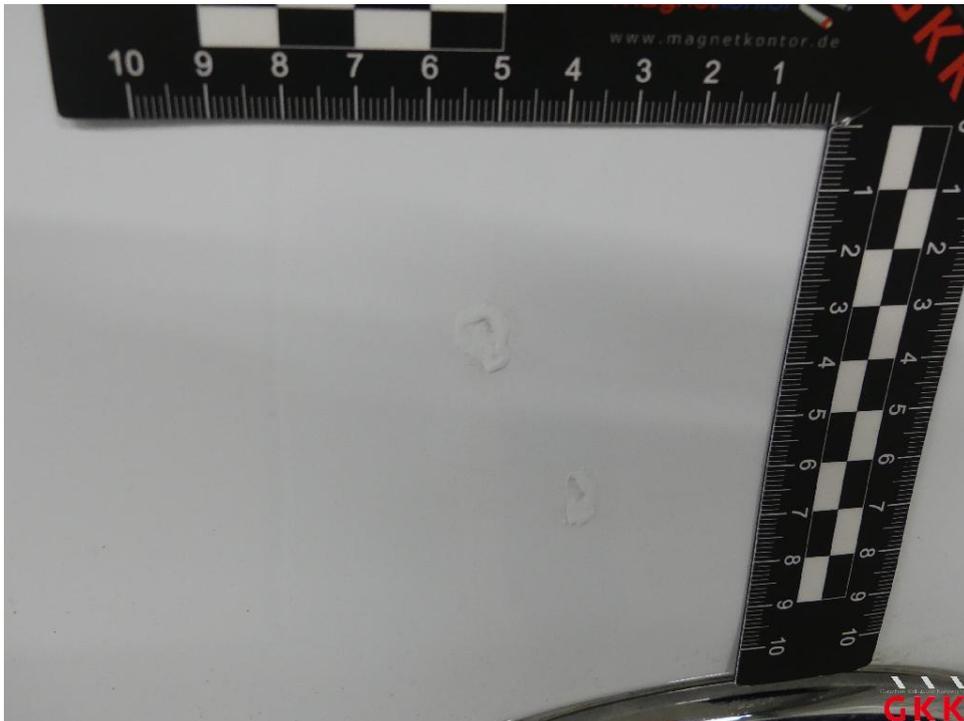
Bild 26 Hecktür rechts, verkratzt, lackieren

Bild 27 Hecktür rechts, verkratzt, lackieren

Bild 28 Hecktür rechts, verkratzt, lackieren

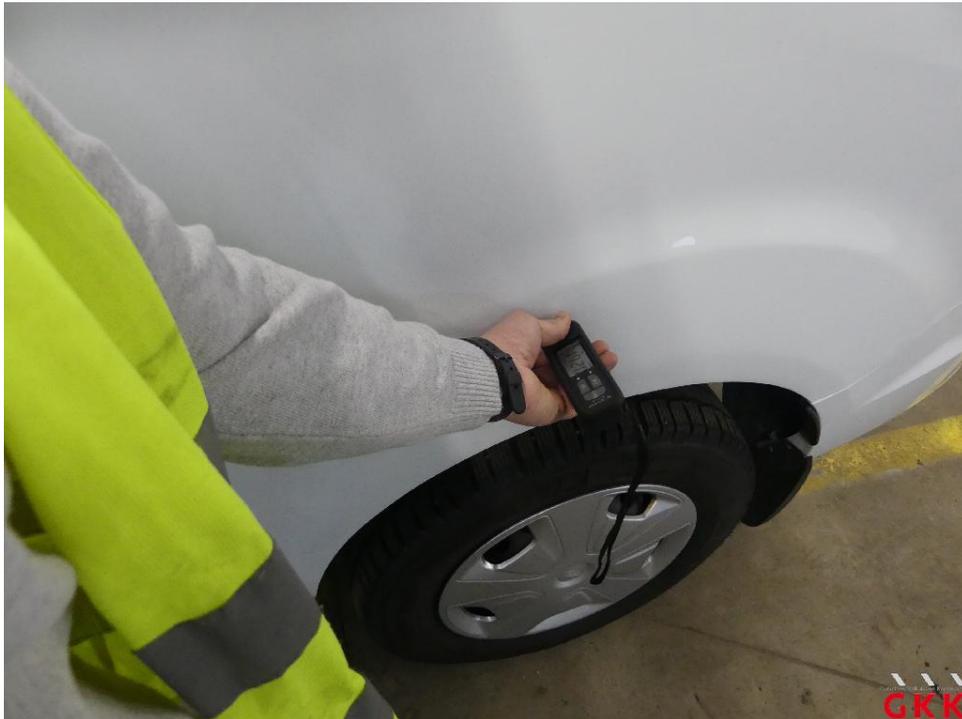
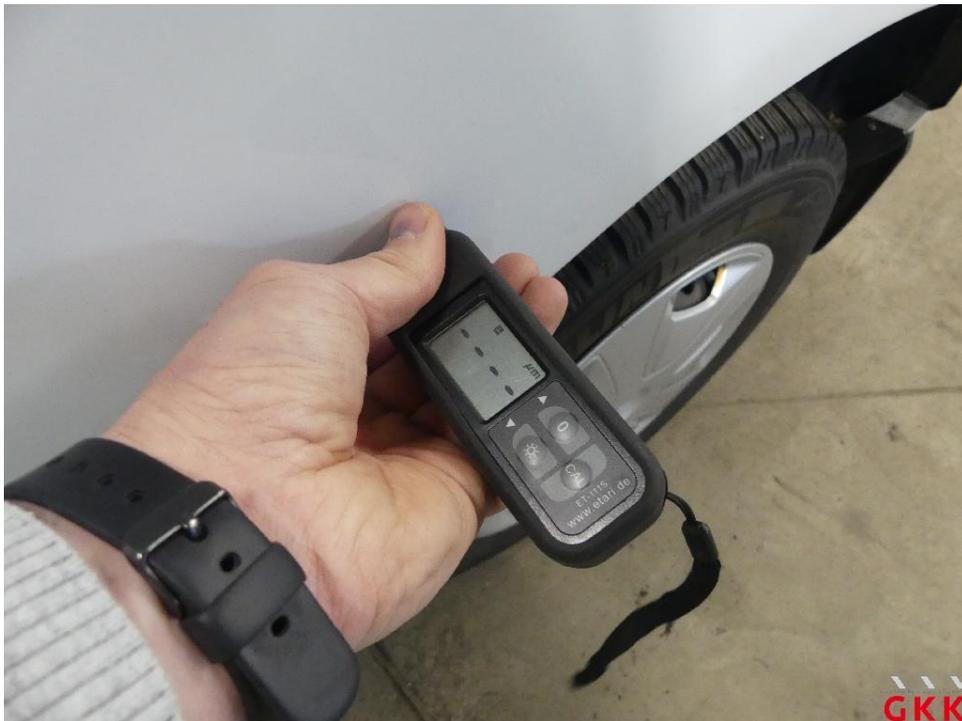
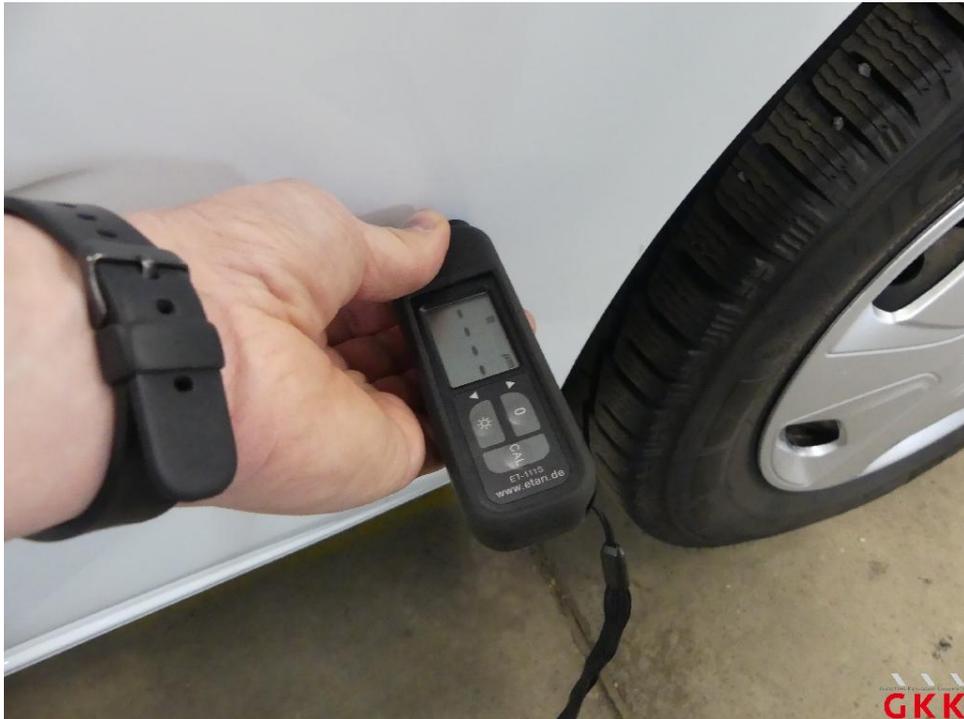
Vorschaden	Der Vorschaden wurde fach- und sachgerecht behoben	Feststellung
Seitenwand hinten links	Nein	erhöhte Lackschichtdicke > 2mm
Hecktür links	Ja	
Hecktür rechts	Ja

Bild 29 Seitenwand links, Reparaturmangel, instand setzen - lackieren

Bild 30 Seitenwand links, Reparaturmangel, instand setzen - lackieren

Bild 31 Seitenwand links, Reparaturmangel, instand setzen - lackieren
