Wertgutachten

Ihr Auftrag vom	02.04.2025 durch Raiffeisen-Impuls Fuhrparkmanagement GmbH & Co. KG
Besichtigungsort	36272 Niederaula, Industriestraße 11
Besichtigungsdatum	07.04.2025
Referenznummern	0002041811

Fahrzeugident.-Nr.	W0VZJEHZ6LS252225		
Fahrzeugart	PKW - SUV / Geländewagen	Farbton / Lackart	Silber / Metallic
Hersteller	Opel	Nächste HU	10/2025
Typ / Verkaufsbez.	Grandland 2.0 D Ultimate	Laufleistung abgelesen	124.217 km
Erstzulassung	06.11.2020	Emissionsklasse	Unbekannt
Getriebe / Gänge	Automatik / 8	Sitzplätze / Türen	5 / 5
Achsen / angetrieben	2 / 1	Anzahl Besitzer	unbekannt
Motorart	Reihenmotor / Diesel	Hubraum / Nennleistung	1.997 ccm / 130 KW
Antriebsart	Frontantrieb

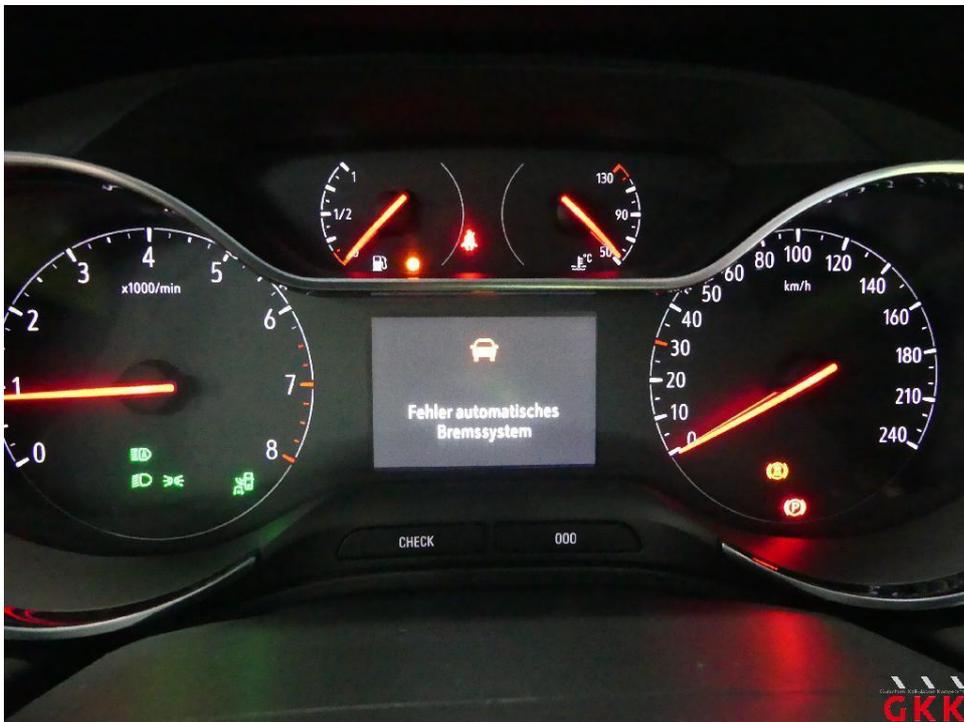
Interieur (Angaben ohne MwSt.)	Reparaturkosten	MW
Kombiinstrument Fehlerspeicher, aktiv, auslesen / prüfen (Bild 14)	79,76 €	79,76 €
Ohne Zuordnung (Angaben ohne MwSt.)	Reparaturkosten	MW
Frontscheibe, Steinschlag, Gebrauchsspur	0,00 €	0,00 €
Fahrzeug Front, Steinschlag, Gebrauchsspur	0,00 €	0,00 €

Bild 14 Kombiinstrument, Fehlerspeicher, aktiv, auslesen / prüfen

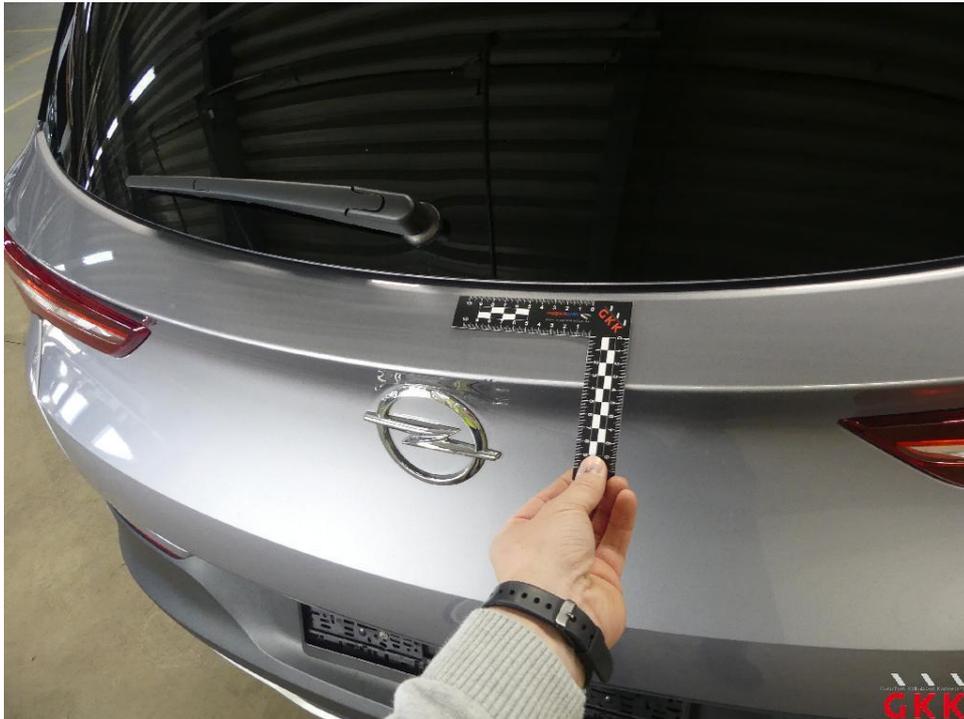
Bild 15 Heckklappe, verkratzt, Smartrepair

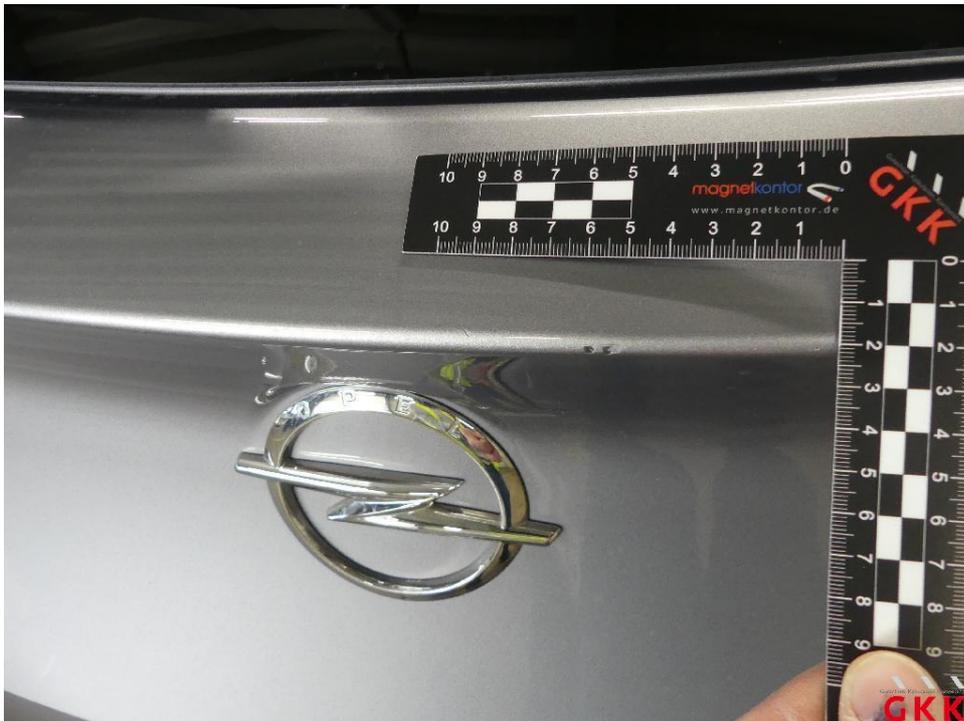
Bild 16 Heckklappe, verkratzt, Smartrepair

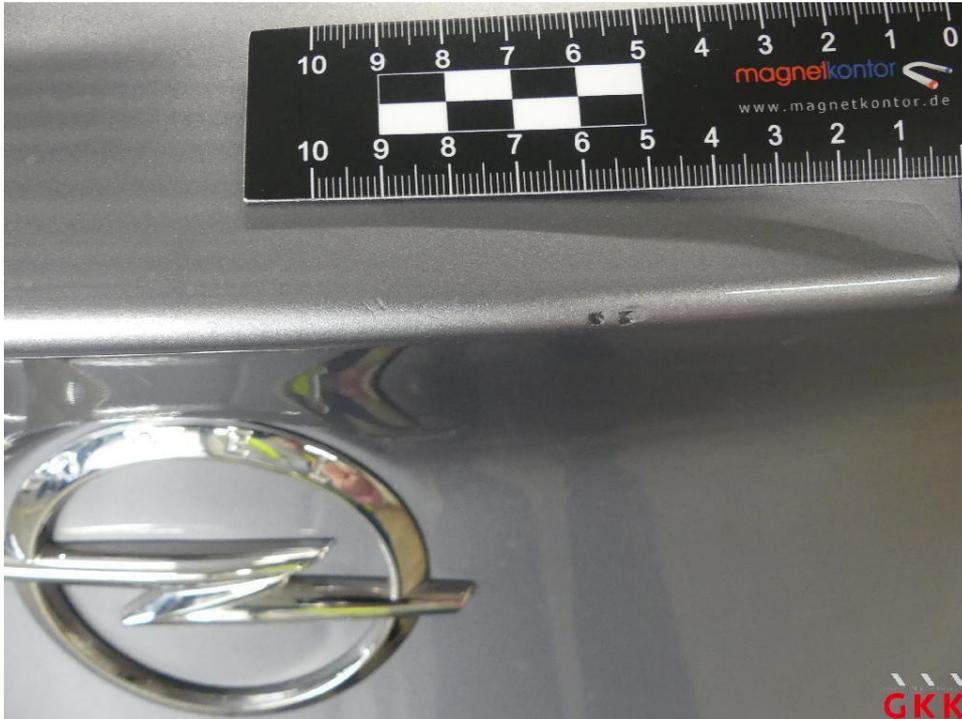
Bild 17 Heckklappe, verkratzt, Smartrepair

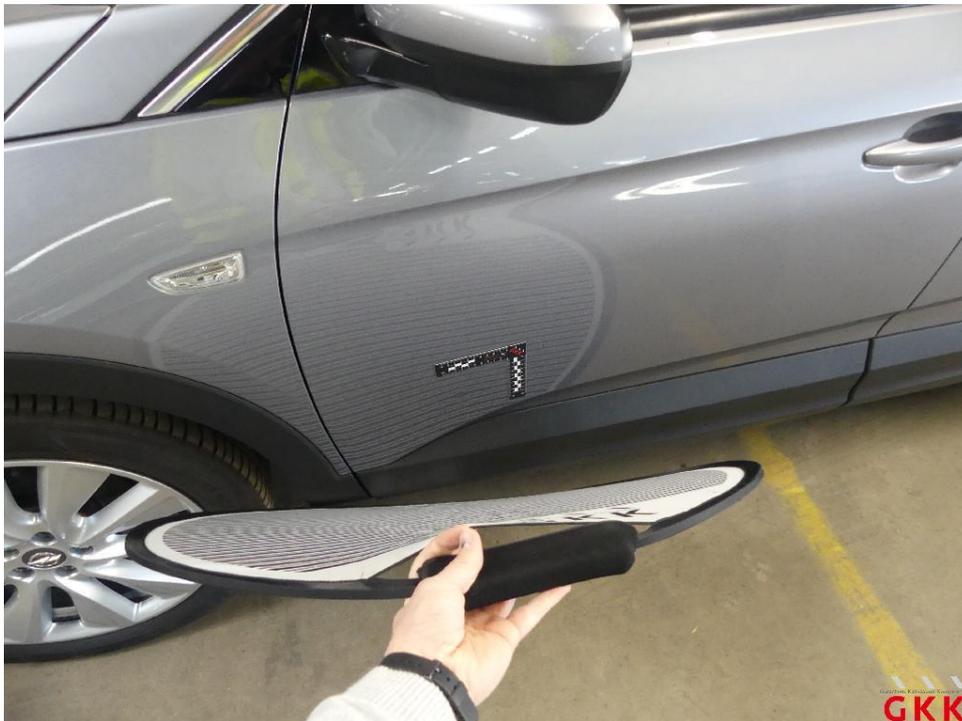
Bild 18 Tür vorne links, beschädigt, instand setzen - lackieren

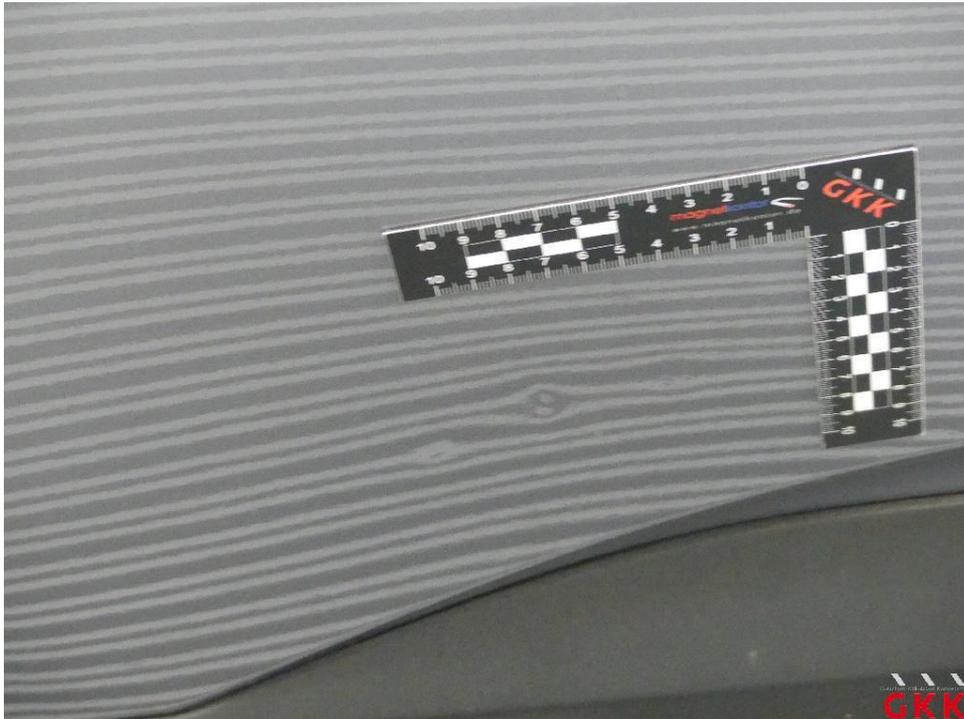
Bild 19 Tür vorne links, beschädigt, instand setzen - lackieren

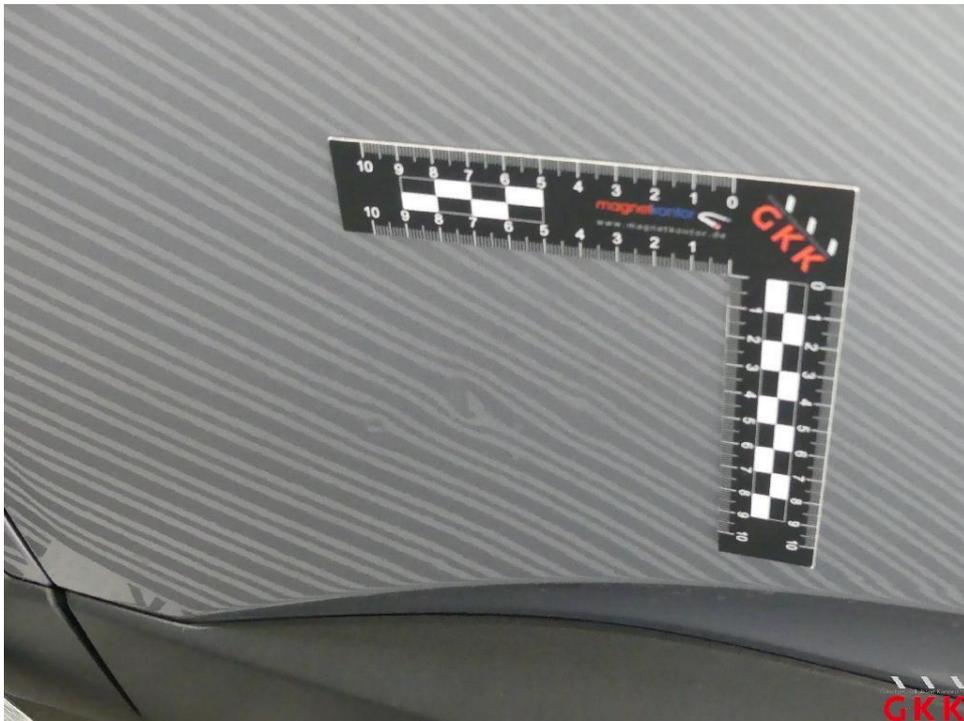
Bild 20 Tür vorne links, beschädigt, instand setzen - lackieren
