**WBA11CG040CG79830**

## Zustandsbericht

Date d'inspection: 24 mars 2025

**Numéro de protocole: 38981817**

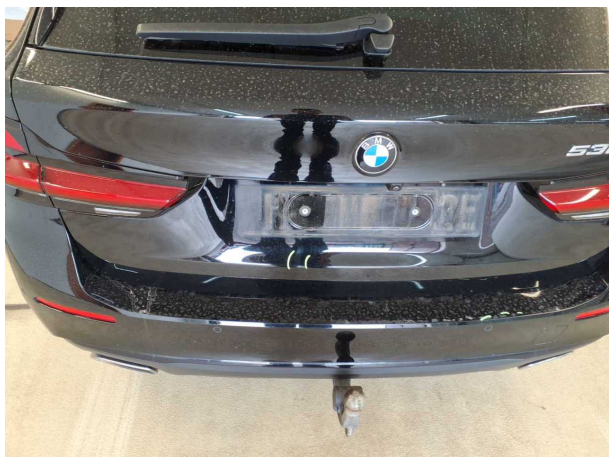
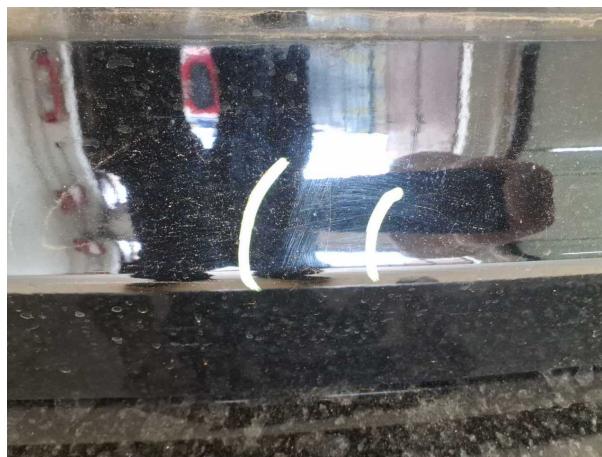
| N° | Groupe de pièces | Description |
|---|---|---|
| 1 | Hayon/Porte arrière | Couvercle de coffre - Rayure(s) - Revêtement/polissage |

**Dommage #1:** Hayon/Porte arrière: Couvercle de coffre - Rayure...  
- Revêtement/polissage

**Dommage #1:** Hayon/Porte arrière: Couvercle de coffre -  
Rayure(s) - Revêtement/polissage

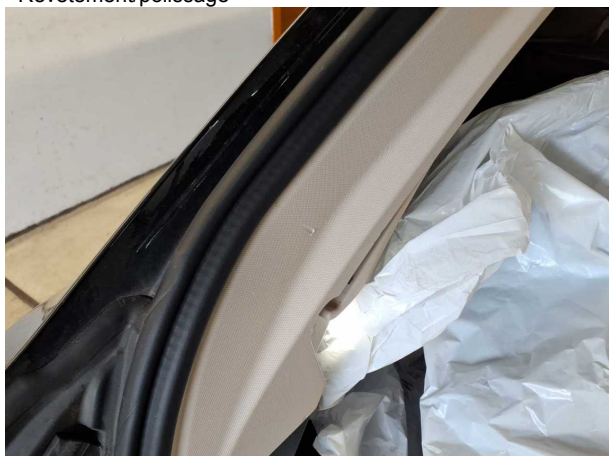
| N° | Groupe de pièces | Description |
|---|---|---|
| 2 | Panneau latéral arrière gauche | Habillage intérieur - Eraflé - Diminution de valeur |

**Dommage #2:** Panneau latéral arrière gauche: Habillage intérieur -  
Eraflé - Diminution de valeur

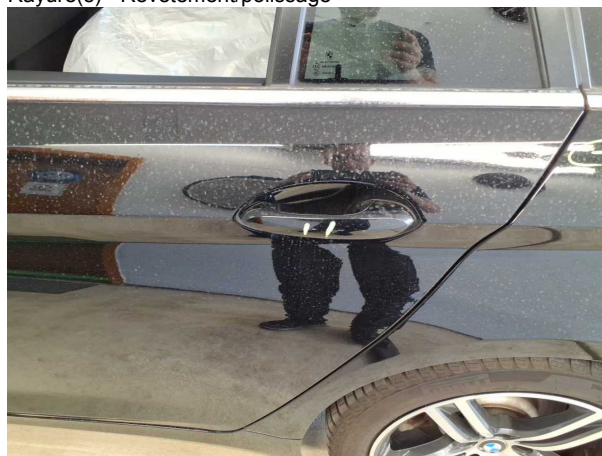
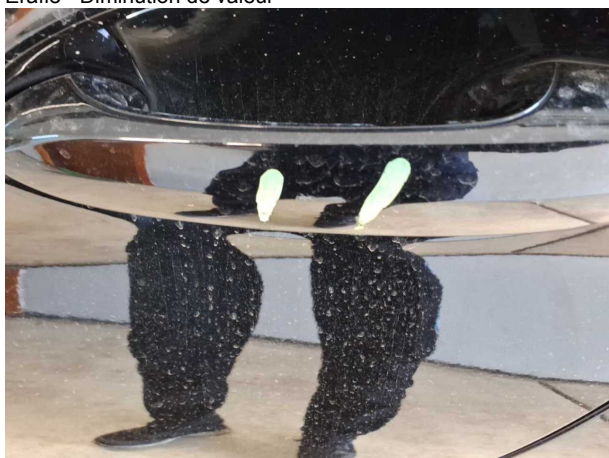
| N° | Groupe de pièces | Description |
|---|---|---|
| 4 | Porte ArG | Poignée de porte extérieure - Eraflé - Réparation intelligente |

**Dommage #4:** Porte ArG: Poignée de porte extérieure - Erafl...  
Réparation intelligente

**Dommage #4:** Porte ArG: Poignée de porte extérieure - Eraflé -  
Réparation intelligente

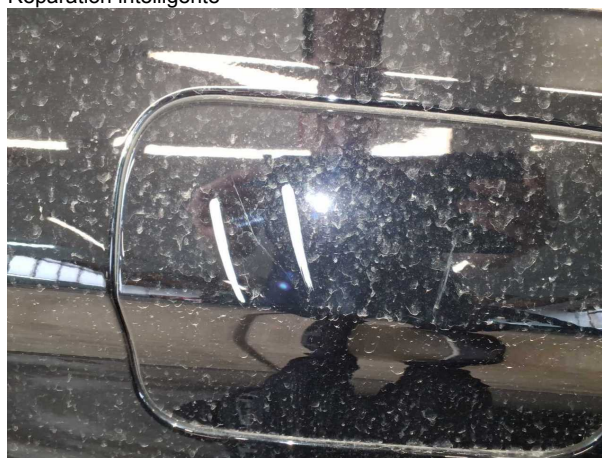
| N° | Groupe de pièces | Description |
|---|---|---|
| 5 | Circuit de carburant | Couvercle réservoir - Eraflé - Réparation intelligente |

**Dommage #5:** Circuit de carburant: Couvercle réservoir - Era...  
- Réparation intelligente

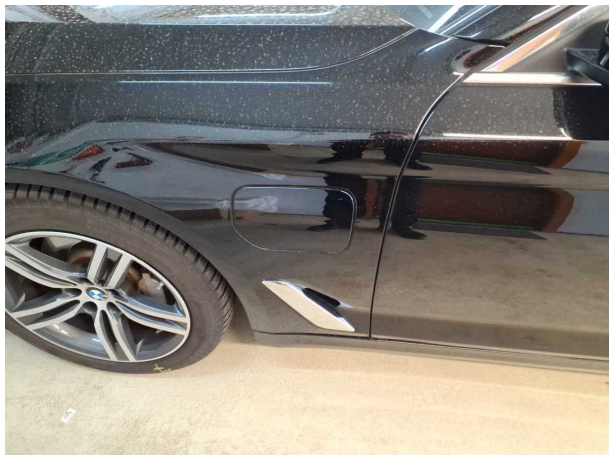
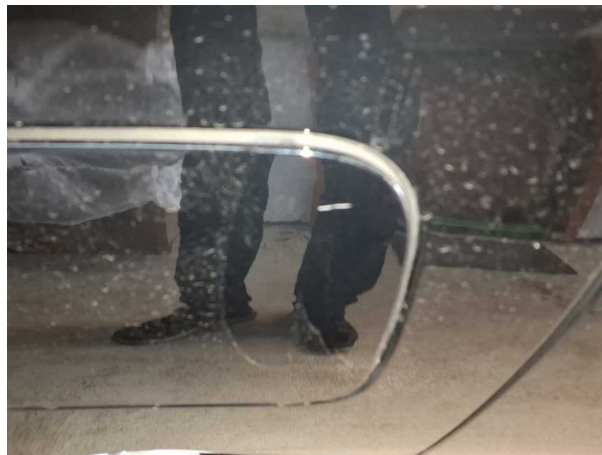
| N° | Groupe de pièces | Description |
|---|---|---|
| 6 | Garde-boue gauche | Garde-boue gauche - Eraflé - Réparation intelligente |

**Domage #6:** Garde-boue gauche: Garde-boue gauche - Eraflé - Réparation intelligente

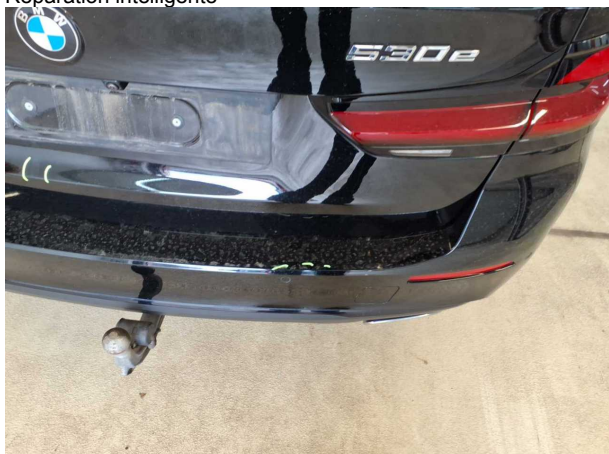
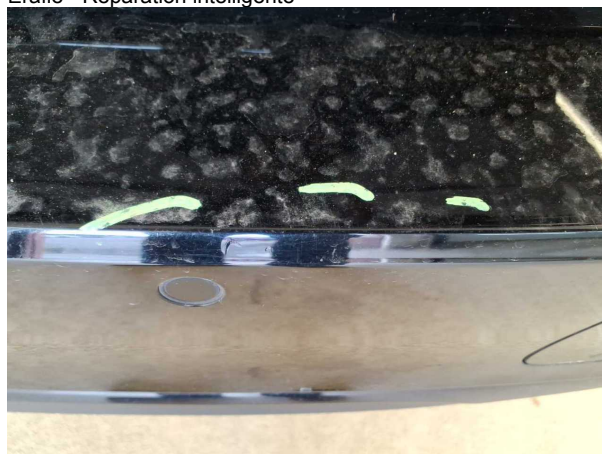
| N° | Groupe de pièces | Description |
|---|---|---|
| 7 | Pare-chocs arrière | Pare-chocs arrière - Eraflé - Réparation intelligente |

**Domage #7:** Pare-chocs arrière: Pare-chocs arrière - Eraflé - Réparation intelligente

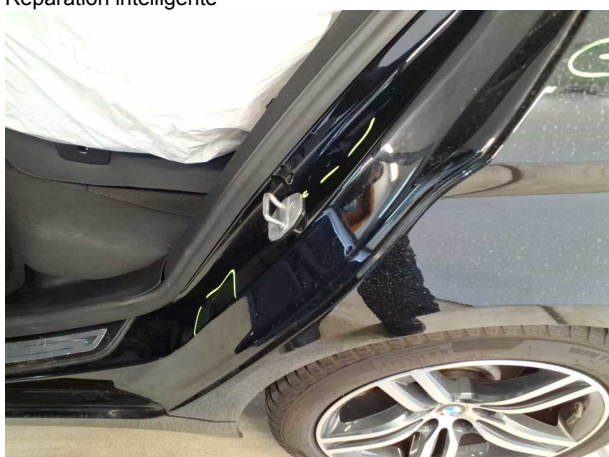
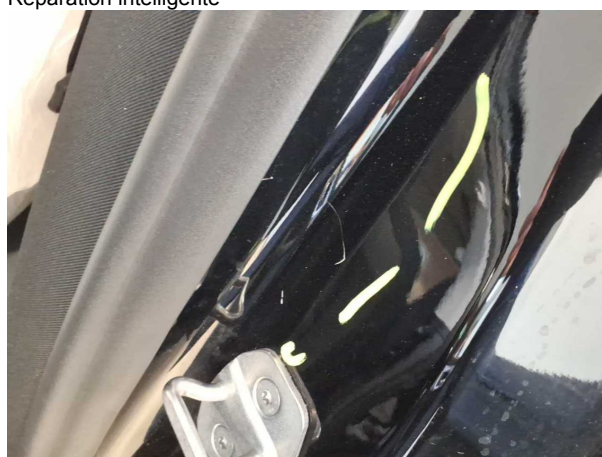
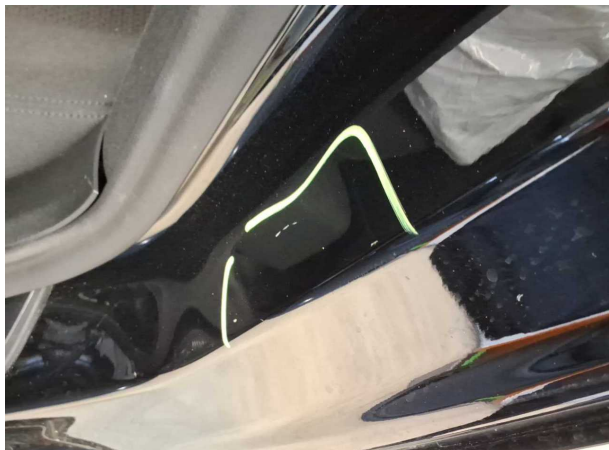
| N° | Groupe de pièces | Description |
|---|---|---|
| 8 | Panneau latéral arrière gauche | Accès - Eraflé - Réparation intelligente |

**Domage #8:** Panneau latéral arrière gauche: Accès - Eraflé - Réparation intelligente

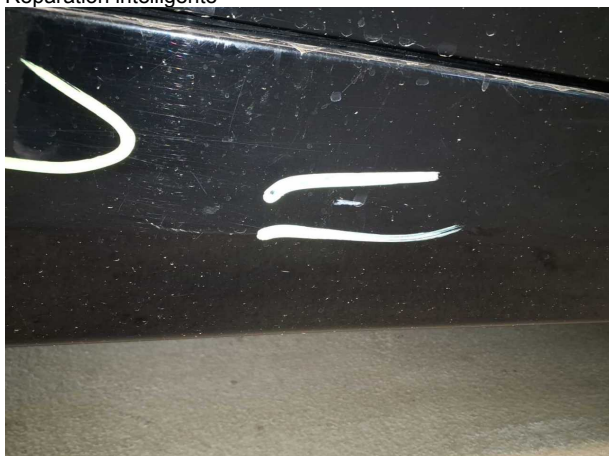
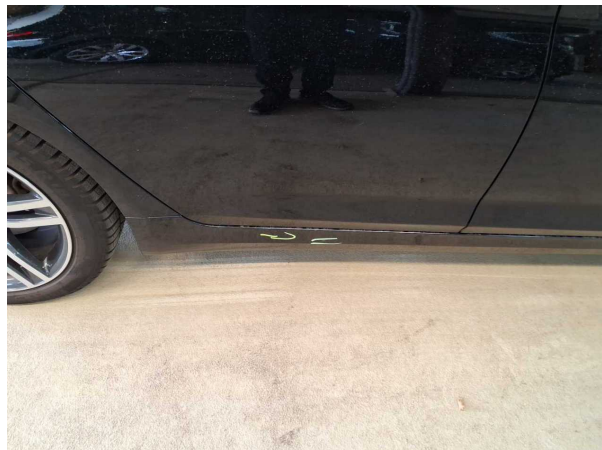
| N° | Groupe de pièces | Description |
|---|---|---|
| 9 | Seuil droit | Habillage - Eraflé - Réparer et repeindre |

**Domage #9:** Seuil droit: Habillage - Eraflé - Réparer et repeindre

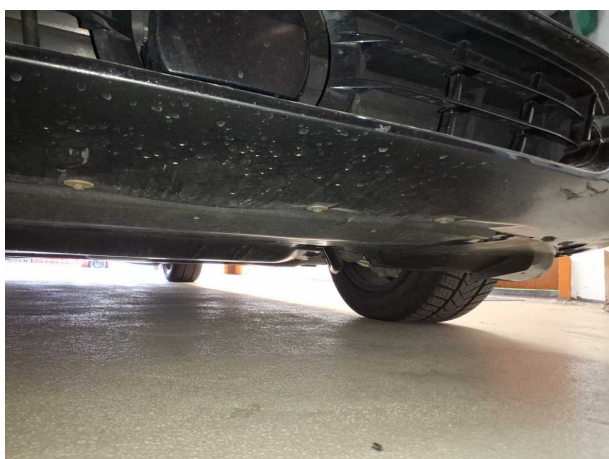
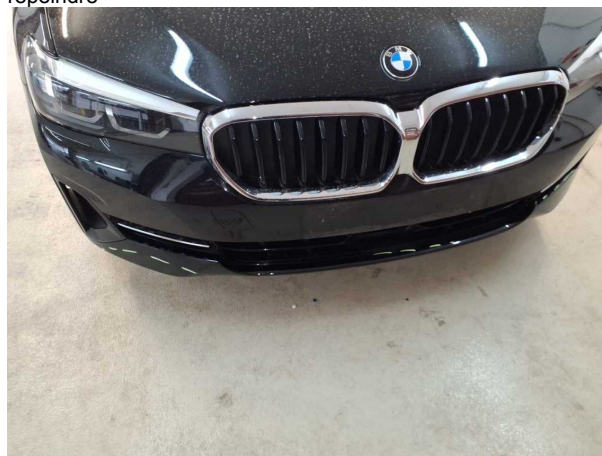
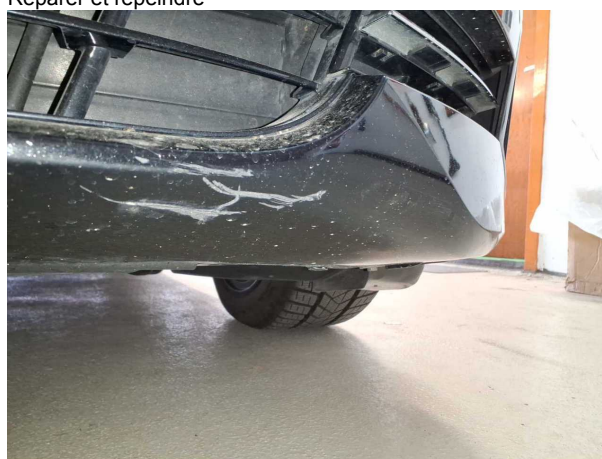
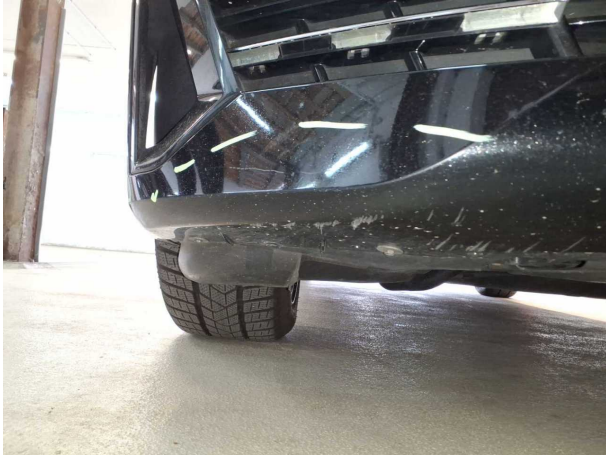
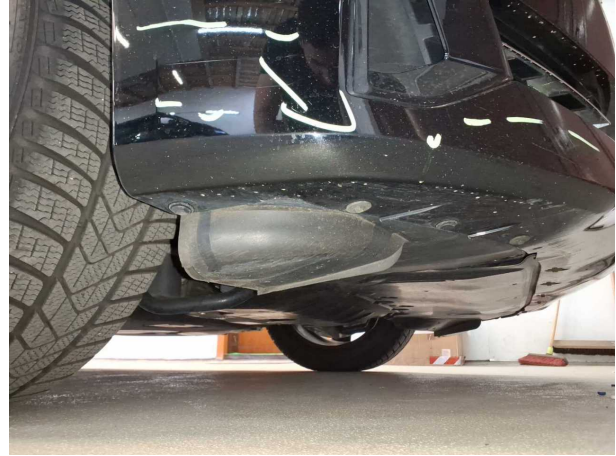
| N° | Groupe de pièces | Description |
|---|---|---|
| 10 | Pare-chocs avant | Pare-chocs avant - Eraflé - Réparer et repeindre |

**Domage #10:** Pare-chocs avant: Pare-chocs avant - Eraflé - Réparer et repeindre

**Dommage #10:** Pare-chocs avant: Pare-chocs avant - Erafilé - Réparer et repeindre
