Halter		Besichtigungszustand	bedingt: Licht/Nässe/Schmutz
Kennzeichen		Laufleistung (abgelesen)	72.437 km
Hersteller	BMW	Restlauf bis Service	25.000 km
Typ/Modell	530e	HU (Bericht lag nicht vor)	04/2026
Fahrgestellnummer	WBA11CG040CG79830	Leistung / Hubraum	135 kW / 1.998 ccm
Erstzulassung	15.03.2021	Polster/Farbe	/
Letzte Wartung	09/2024, 63.464 km	Lackierung	
Kraftstoffart	Hybr.B/E ext.aufll	Getriebe	Automatik

Zustandsbericht

TÜV SÜD Auto Plus GmbH
Gutenbergstr. 13
70771 Leinfelden-Echterdingen

Besichtigungsdatum: 24.03.2025
Protokollnummer: 38981817
Anlieferungsdatum: 24.03.2025

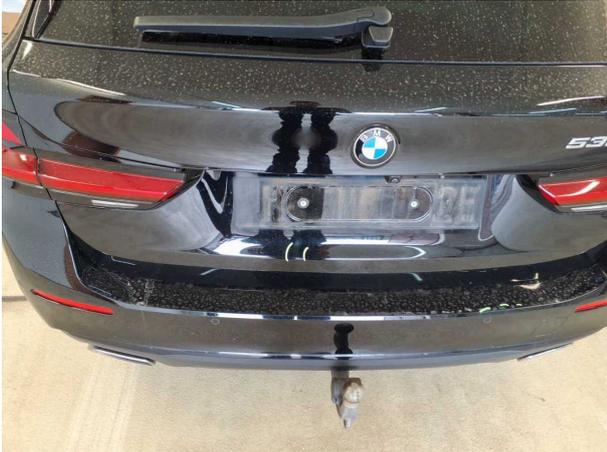
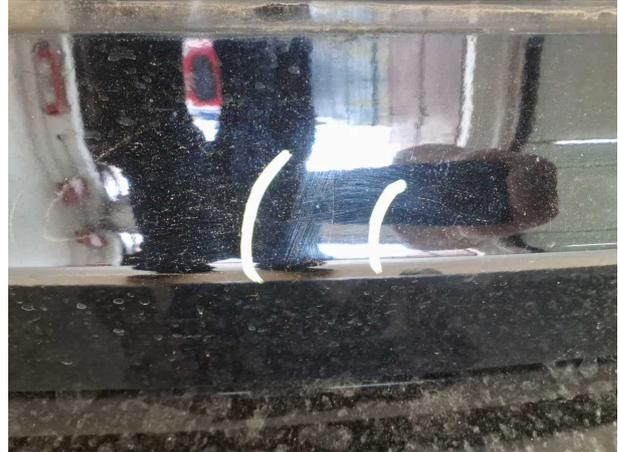
Beschädigung #1: Heckklappe/-tür: Heckklappe - Kratzer - auslegen / polieren

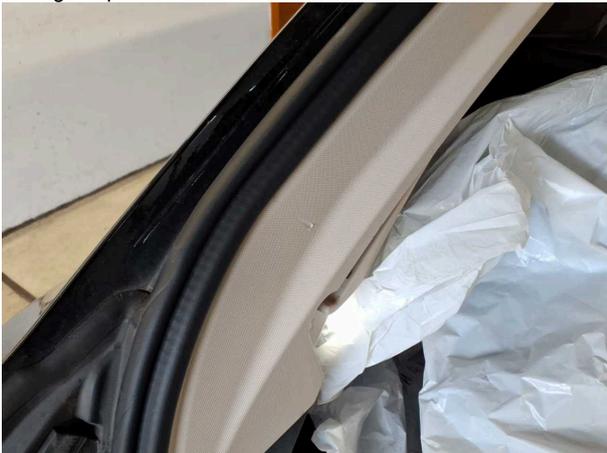
Beschädigung #2: Seitenwand links: Innenverkleidung - verkratzt / verschürft - Wertminderung

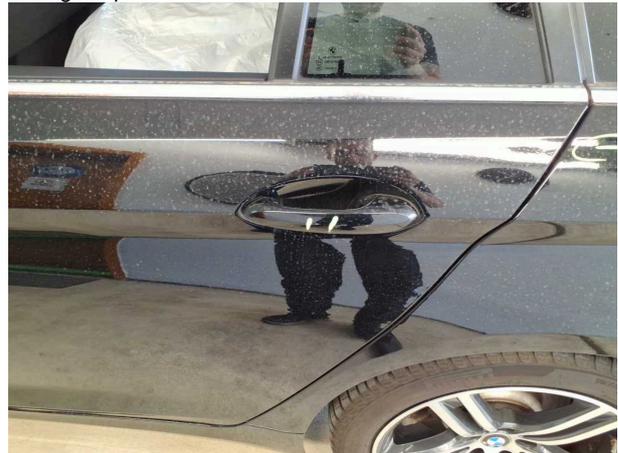
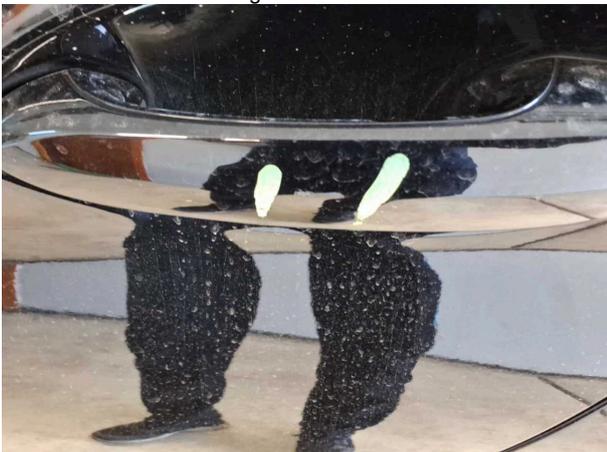
Beschädigung #4: Tür hinten links: Griff außen - verkratzt / verschürft - Smart Repair

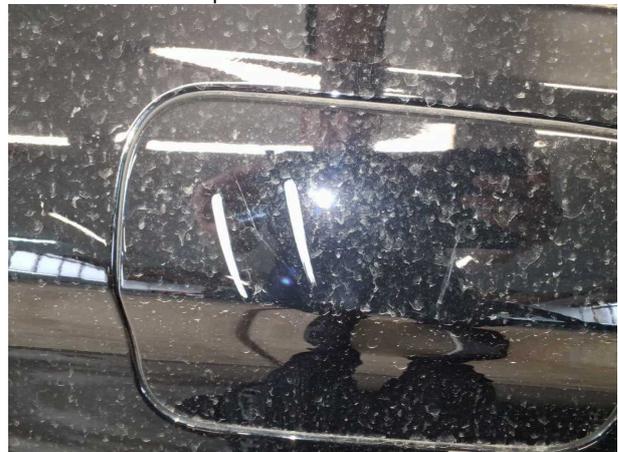
Beschädigung #5: Kraftstoffanlage: Tankdeckel - verkratzt / verschürft - Smart Repair

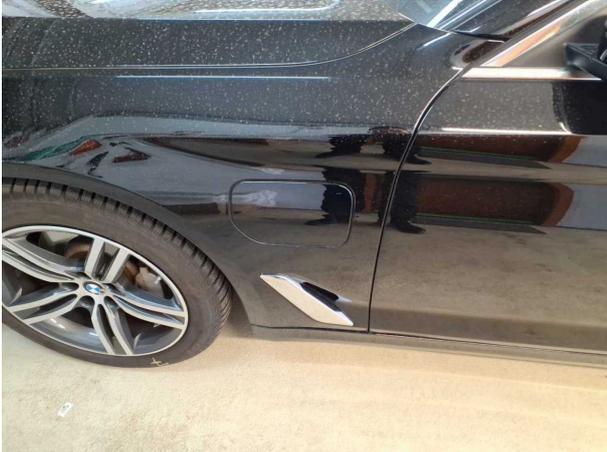
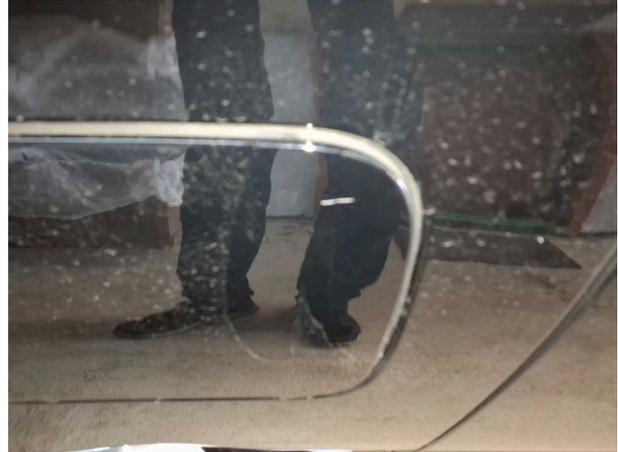
Beschädigung #6: Kotflügel links: Kotflügel links - verkratzt / verschürft - Smart Repair

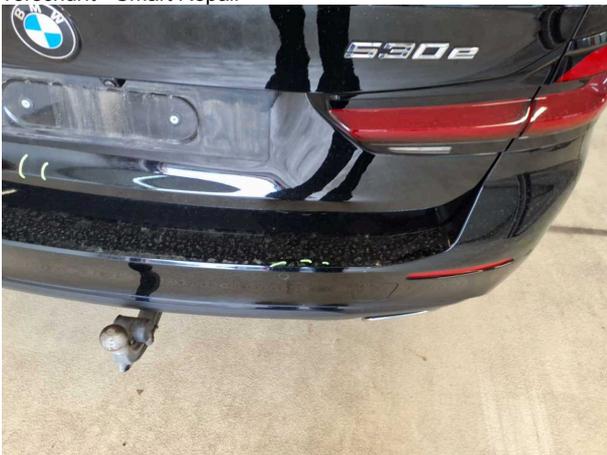
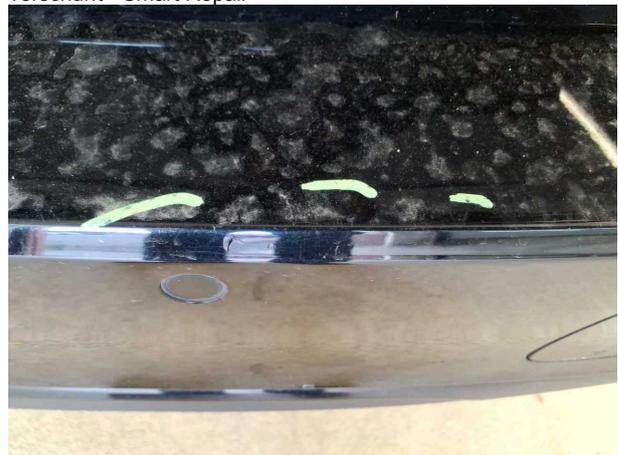
Beschädigung #7: Stossfänger hinten: Stossfänger hinten - verkratzt / verschürft - Smart Repair

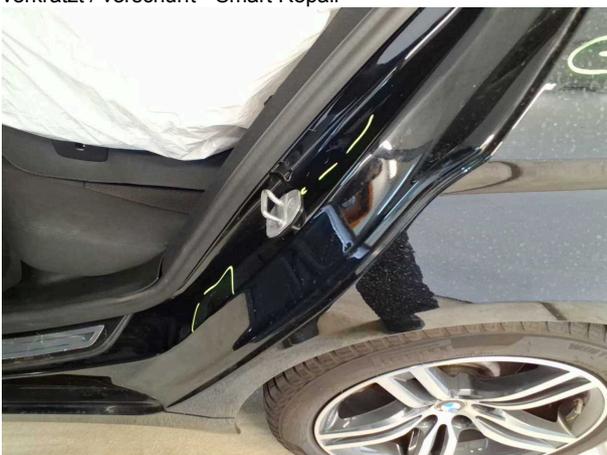
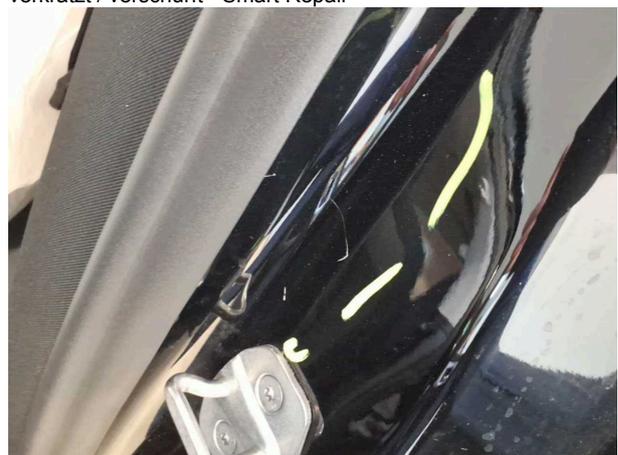
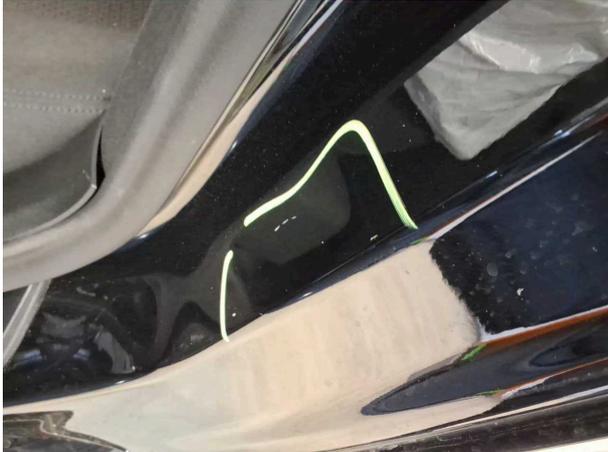
Beschädigung #8: Seitenwand links: Einstieg - verkratzt / verschürft - Smart Repair

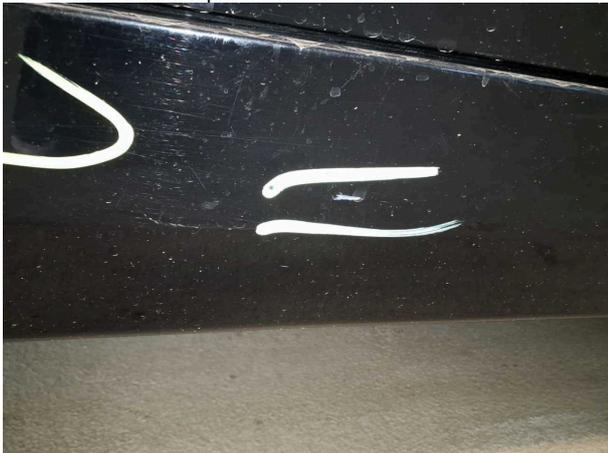
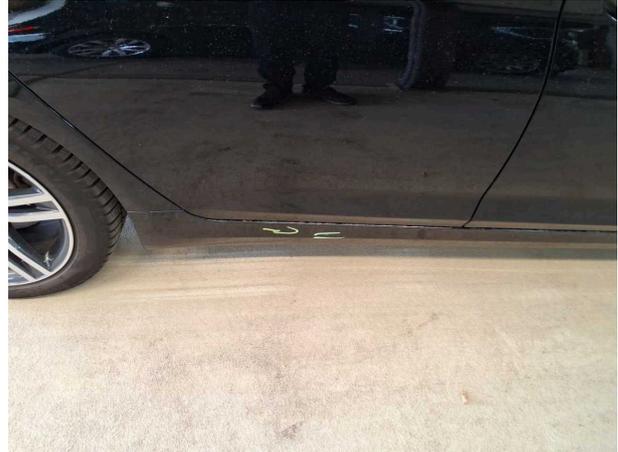
Beschädigung #9: Schweller rechts: Verkleidung - verkratzt / verschürft - instandsetzen und lackieren

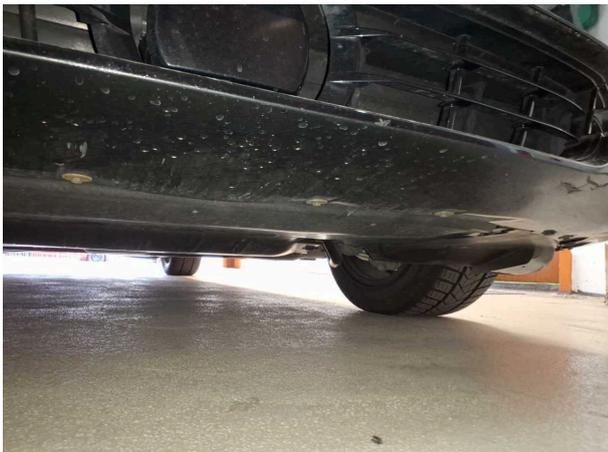
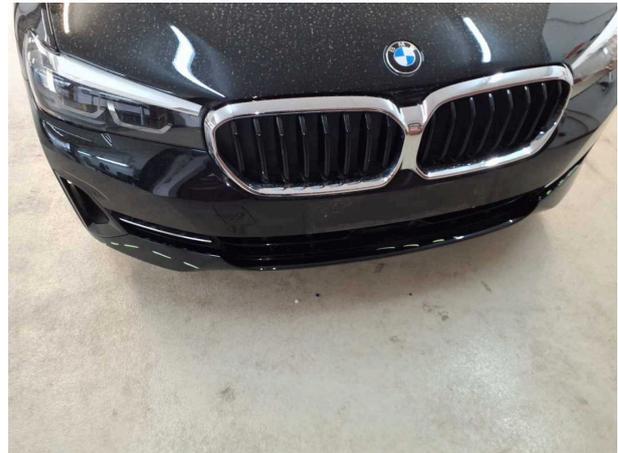
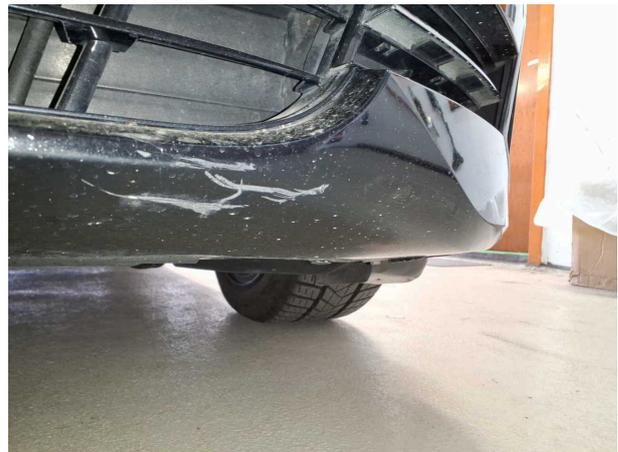
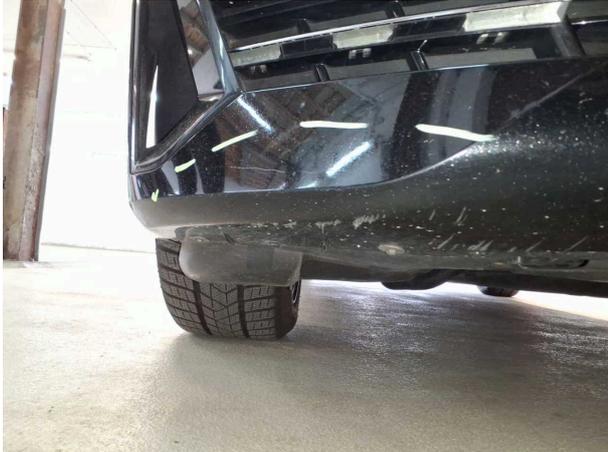
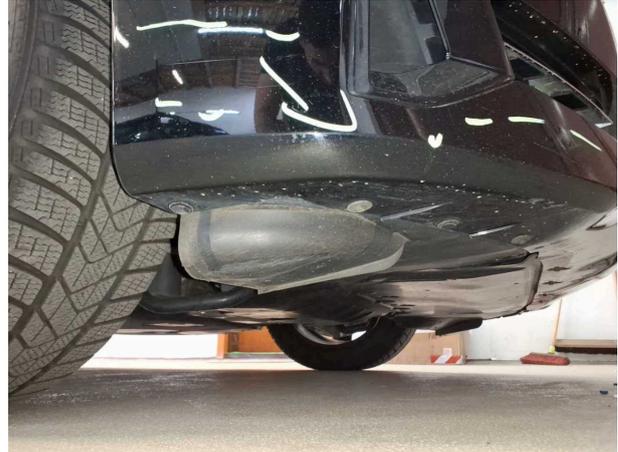
Beschädigung #10: Stossfänger vorn: Stossfänger vorn - verkratzt / verschürft - instandsetzen und lackieren
