Angaben zum Fahrzeug

Halter		Besichtigungszustand	Ausreichend
Kennzeichen		Laufleistung (abgelesen)	73.097 km
Hersteller	Ford	Restlauf bis Service	11 Monat(e)
Typ/Modell	Focus	HU (Bericht lag nicht vor)	03/2026
Fahrgestellnummer	WF0PXXGCHPMJ31100	Leistung / Hubraum	92 kW / 999 ccm
Erstzulassung	01.04.2021	Polster/Farbe	/
Letzte Wartung	03/2024, 52.295 km	Lackierung	
Kraftstoffart	Hybr.Benzin/E	Getriebe	Manuell

Zustandsbericht

Besichtigungsdatum: 03.04.2025
Protokollnummer: 39162307
Anlieferungsdatum: 03.04.2025

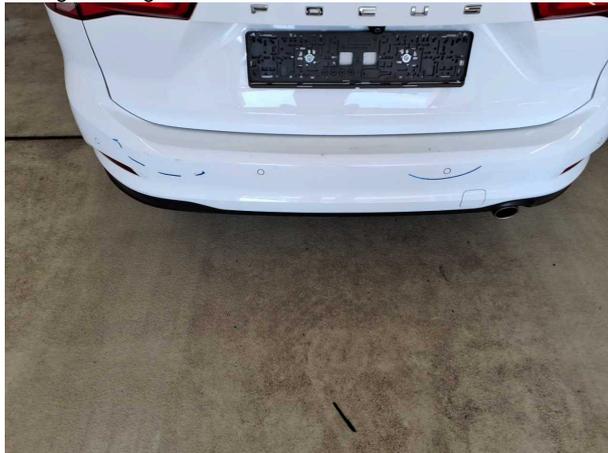
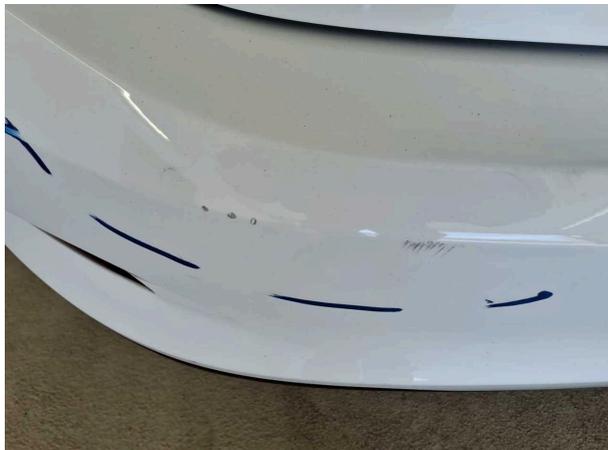
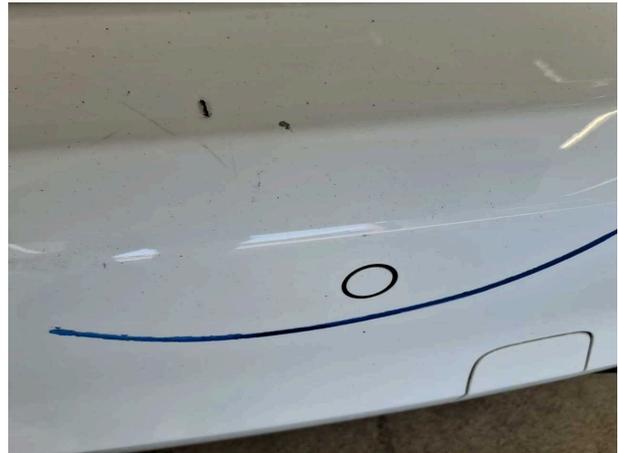
Beschädigung #5: Stossfänger hinten: Stossfänger hinten - verkratzt / verschürft - instandsetzen und lackieren

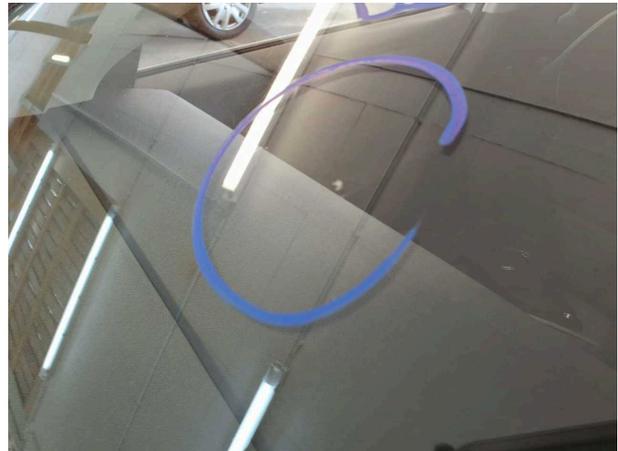
Beschädigung #4: Verglasung: Frontscheibe - Steinschlag - erneuern

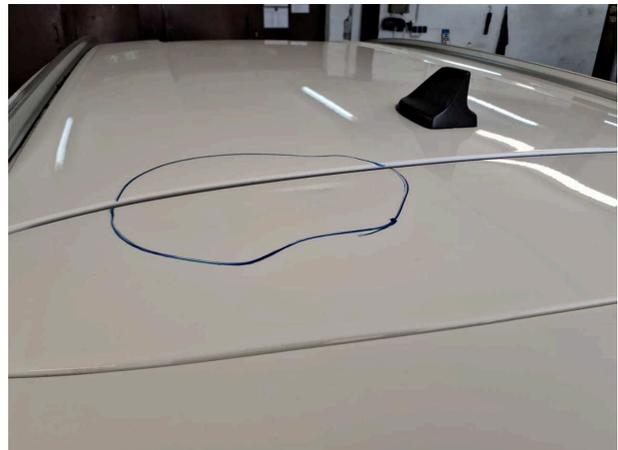
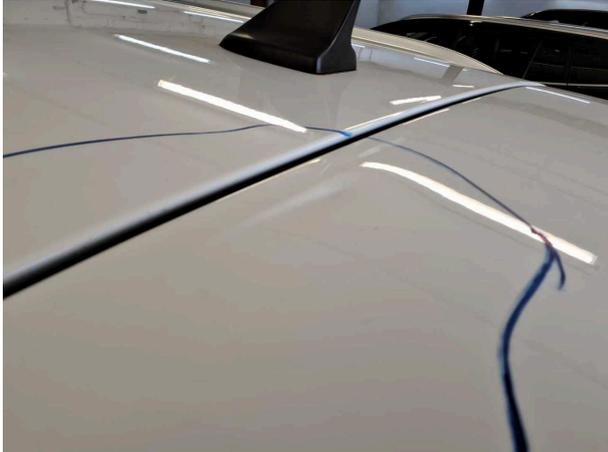
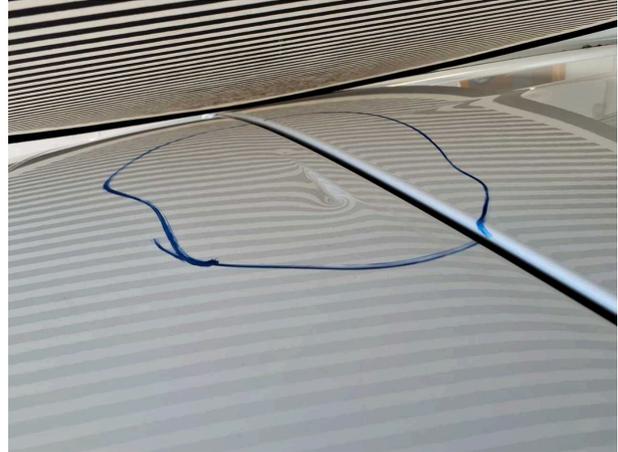
Beschädigung #6: Heckklappe/-tür: Heckspoiler - Delle / Lackschaden - erneuern

Beschädigung #6: Heckklappe/-tür: Heckspoiler - Delle /
Lackschaden - erneuern
