WBY61EF0805W96152

## Zustandsbericht

Besichtigungsdatum: 14.04.2025  
**Protokollnummer: 39308340**

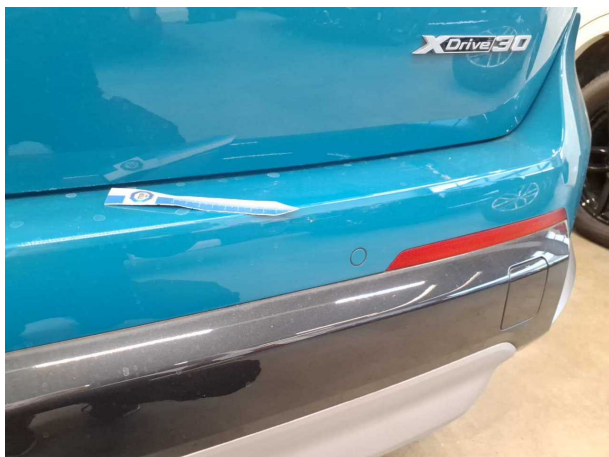
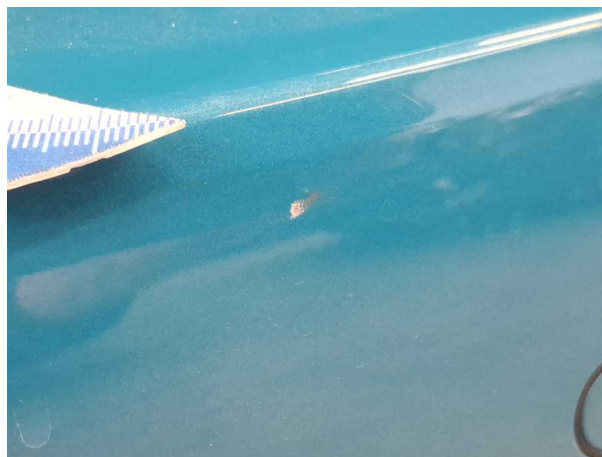
| Nr. | Bauteilgruppe | Beschreibung |
|---|---|---|
| 1 | Stoßfänger hinten | Stoßfänger hinten - Kratzer - Smart Repair |

**Beschädigung #1:** Stossfänger hinten: Stossfänger hinten - Kratzer - Smart Repair

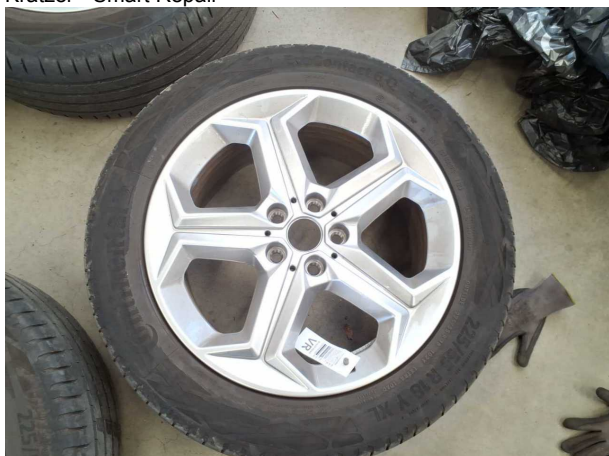
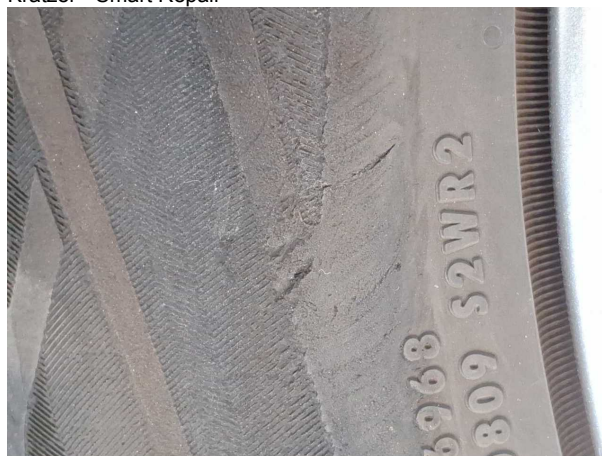
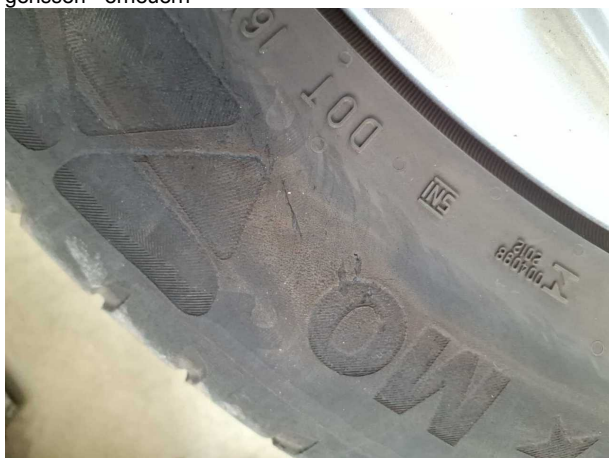
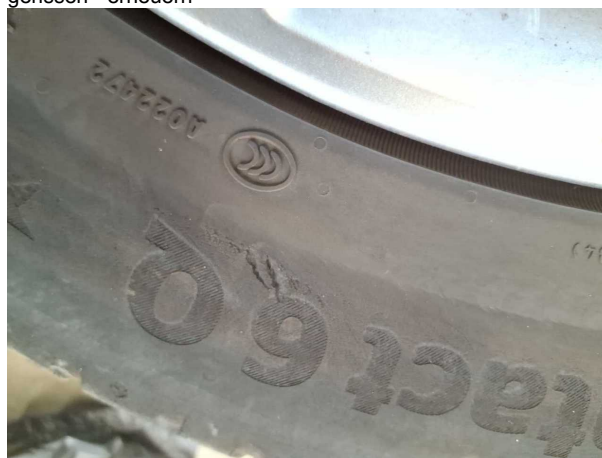
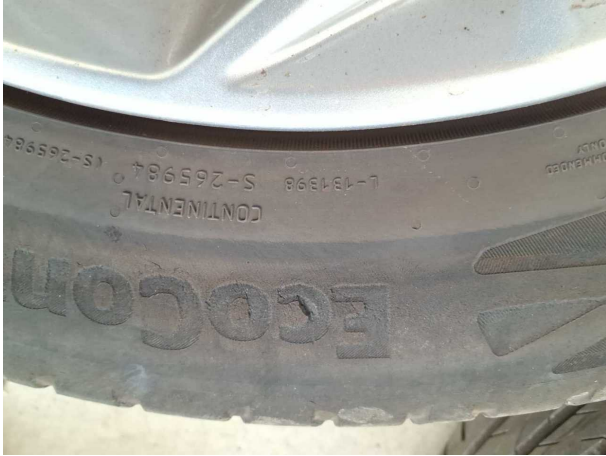
| Nr. | Bauteilgruppe | Beschreibung |
|---|---|---|
| 2 | Rad/Reifen | Reifen vorn links - gebrochen / gerissen - erneuern |

**Beschädigung #2:** Rad/Reifen: Reifen vorn links - gebrochen / gerissen - erneuern
