Informations concernant le véhicule

Zustandsbericht

Date d'inspection: 3 avr. 2025

Numéro de protocole: 39162307

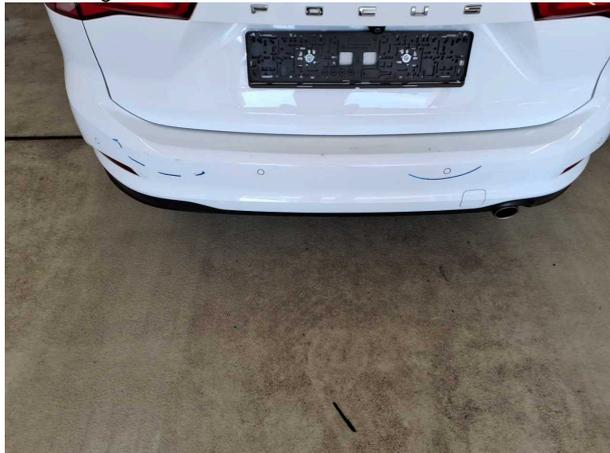
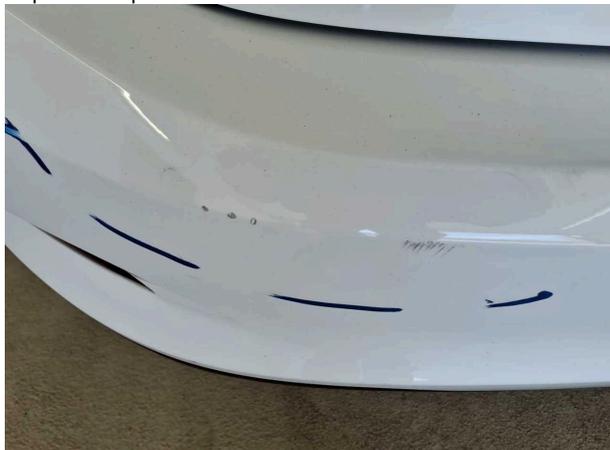
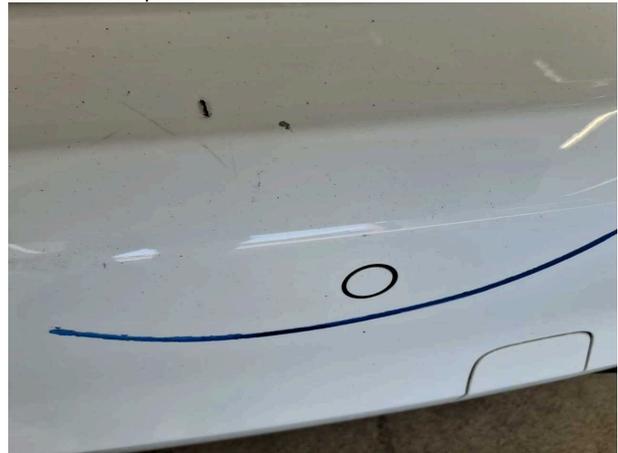
Domage #5: Pare-chocs arrière: Pare-chocs arrière - Erafilé - Réparer et repeindre

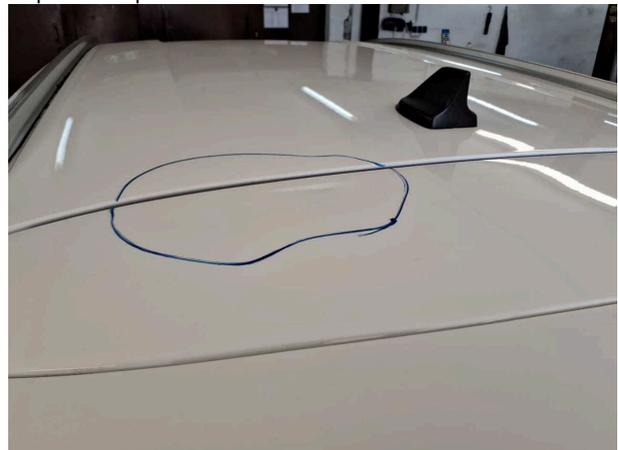
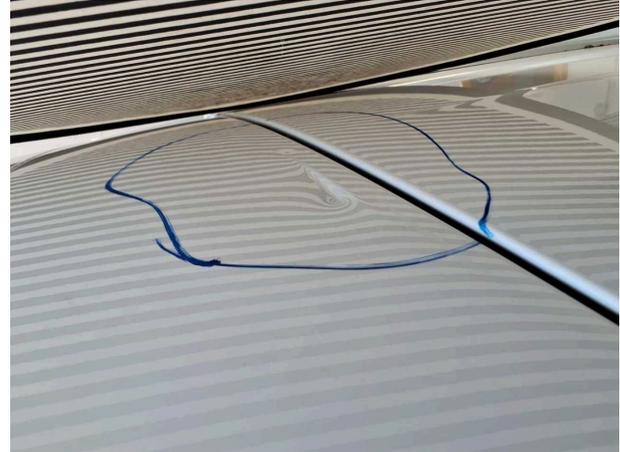
Domage #6: Hayon/Porte arrière: Défecteur arrière - Bosse, dommage peinture - Remplacer
