Zustandsbericht

| Kennzeichen | M-C 2790 | Fzg.-Ident.-Nummer | WAUZZZF50MA014269 |
| Fabrikat | Audi | 1. Zulassung | 05.01.2021 |
| Typ | A5 35 TDI S tronic S line | Fahrzeugart | PKW |

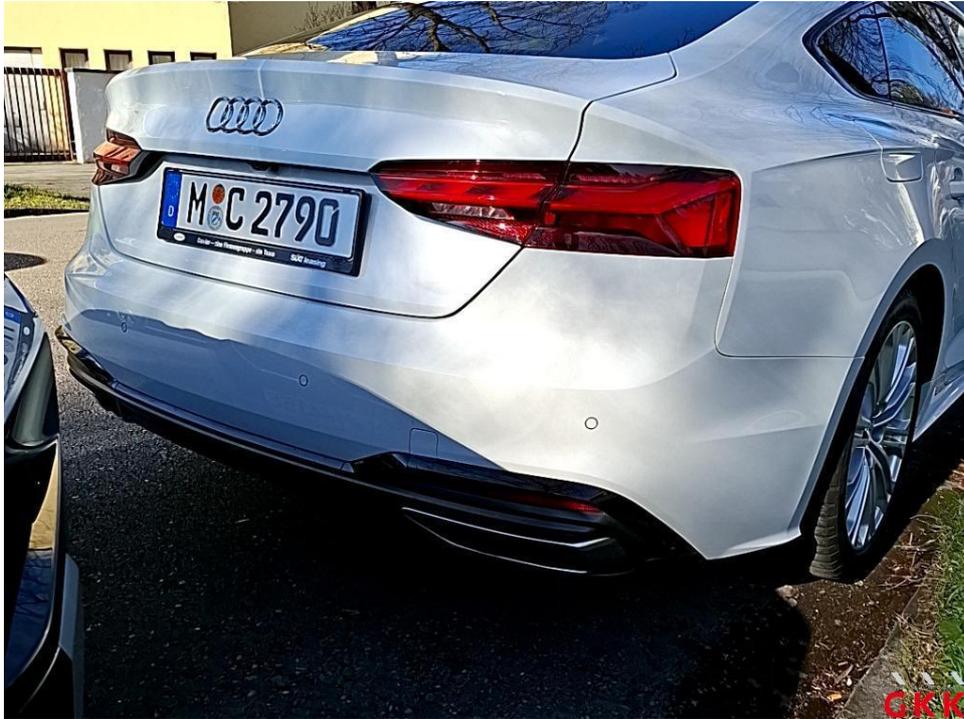
Unfallschaden: Unfallschaden Heck.

Fahrzeug Heck, Unfallschaden (Bild 13, Bild 14, Bild 15, Bild 16, Bild 17)

Bild 13. Fahrzeug, Heck, Unfallschaden, Unfallschaden beheben

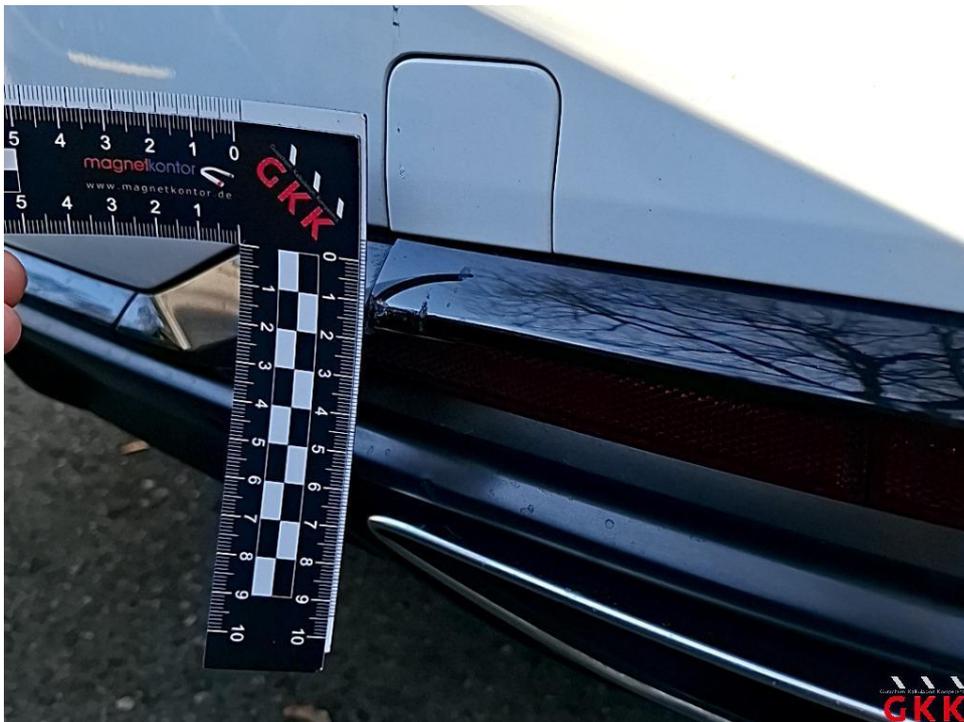
Bild 14. Fahrzeug, Heck, Unfallschaden, Unfallschaden beheben

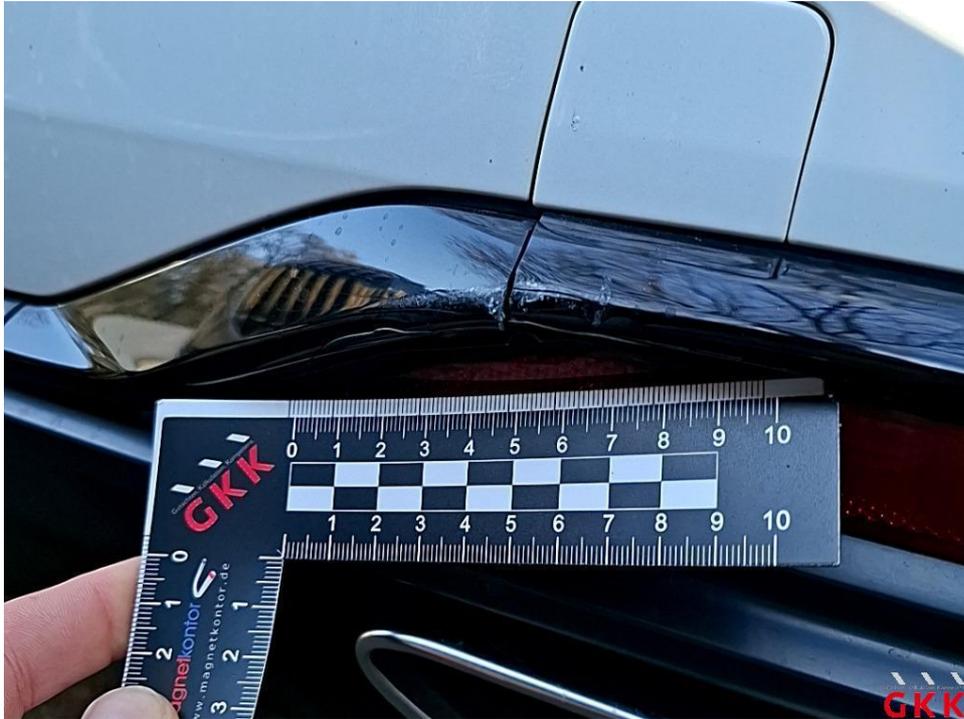
Bild 15. Fahrzeug, Heck, Unfallschaden, Unfallschaden beheben

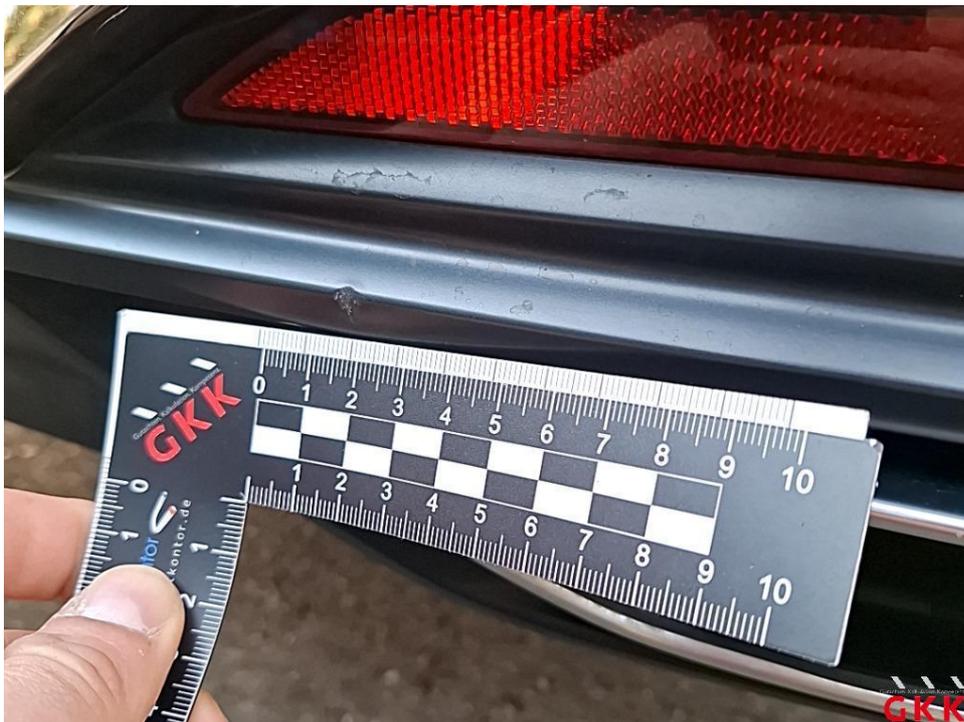
Bild 16. Fahrzeug, Heck, Unfallschaden, Unfallschaden beheben

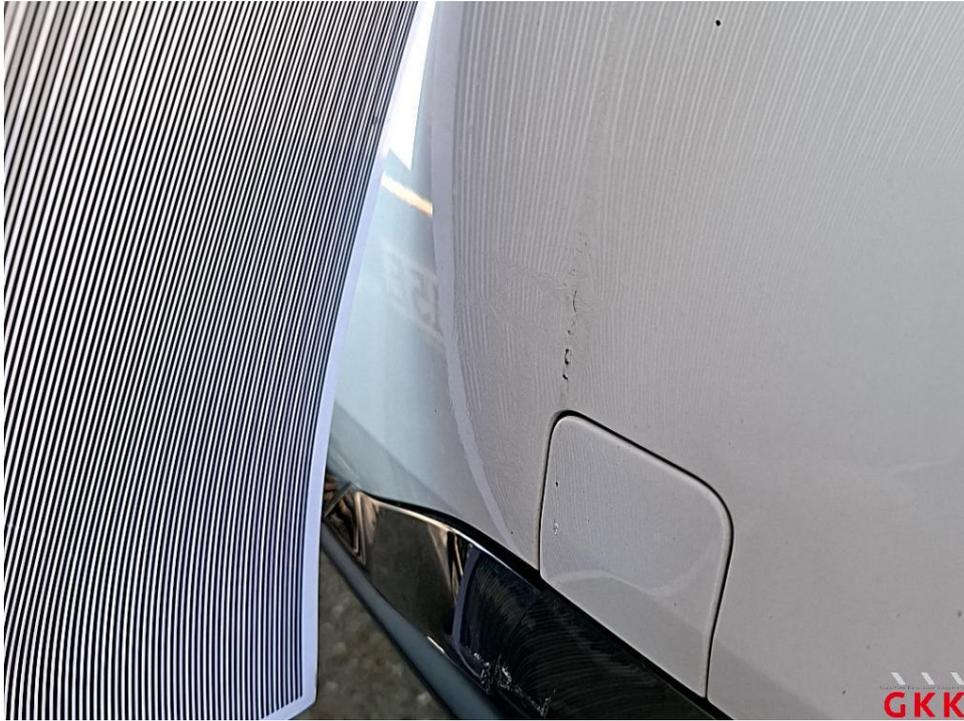
Bild 17. Fahrzeug, Heck, Unfallschaden, Unfallschaden beheben
