Zustandsbericht

| Kennzeichen | HH-XP 278E | Fzg.-Ident.-Nummer | WAUZZZF27MN037434 |
| Fabrikat | Audi | 1. Zulassung | 15.02.2021 |
| Typ | A6 55 TFSI e S tronic quattro sport | Fahrzeugart | PKW |

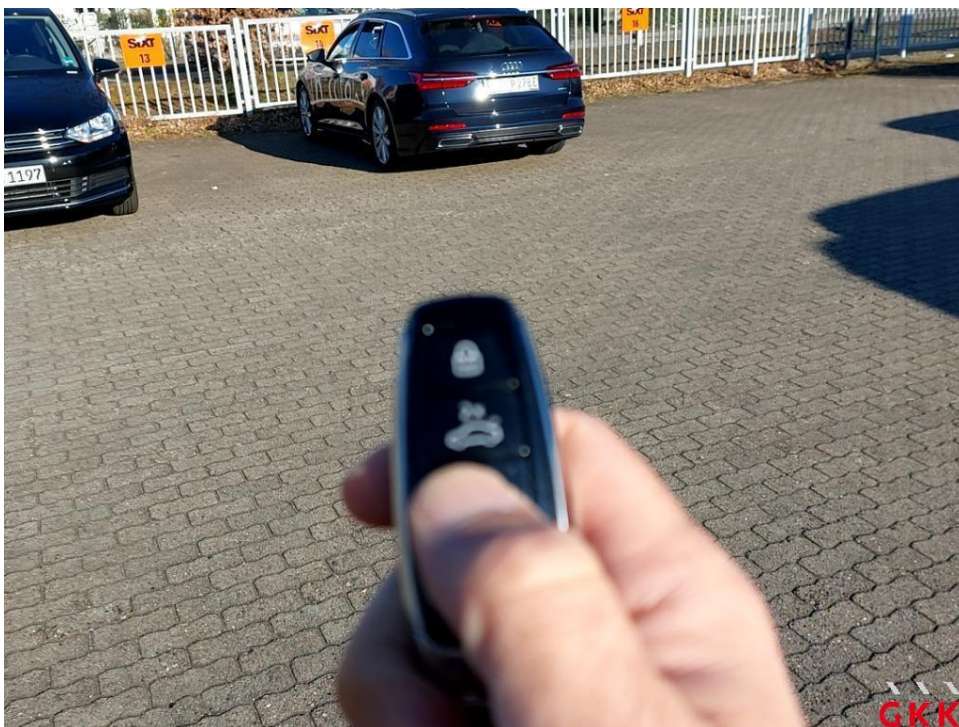
Hauptschlüssel Batterie, entladen (Bild 12)

Bild 12. Hauptschlüssel, Batterie, entladen, ersetzen

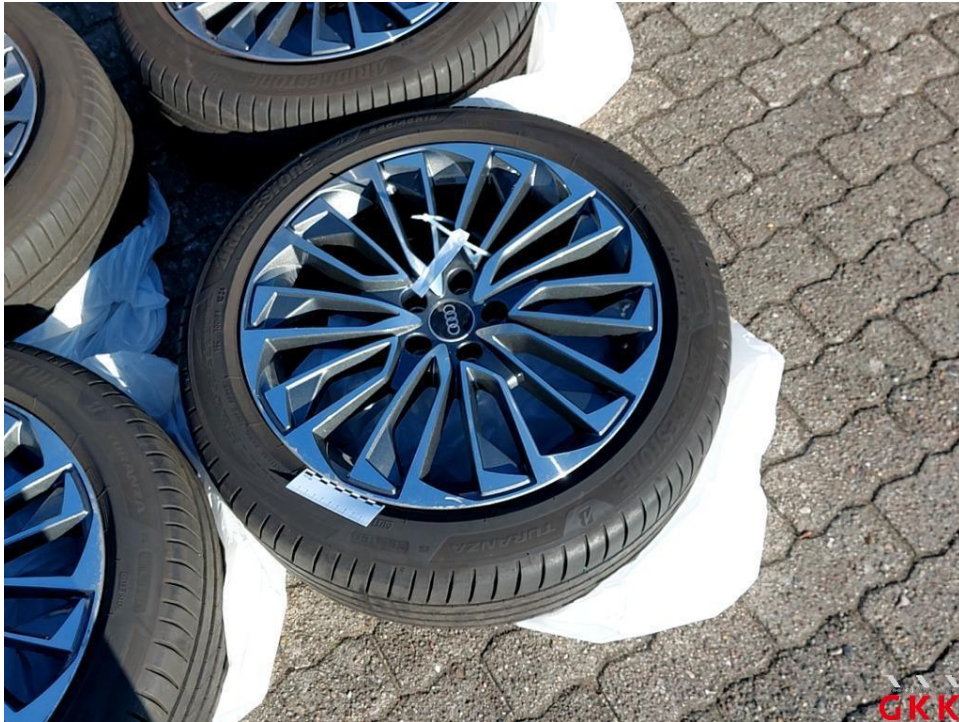
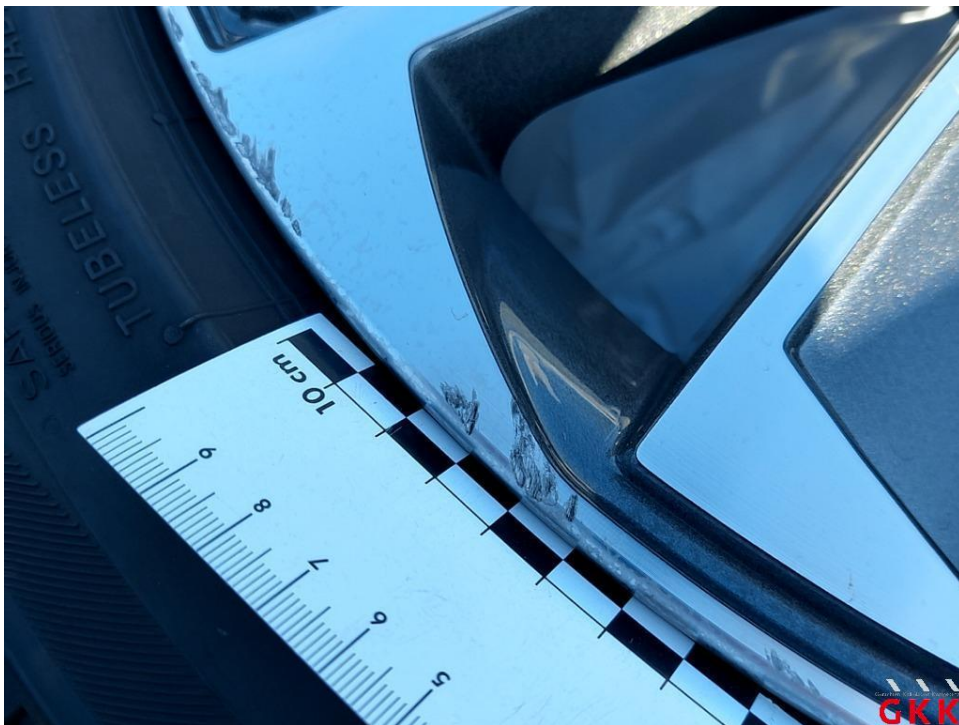
LM-Rad 1 x beiliegend, Materialabtrag (Bild 13, Bild 14)

Bild 13. LM-Rad, 1 x beiliegend, Materialabtrag, ersetzen

Bild 14. LM-Rad, 1 x beiliegend, Materialabtrag, ersetzen

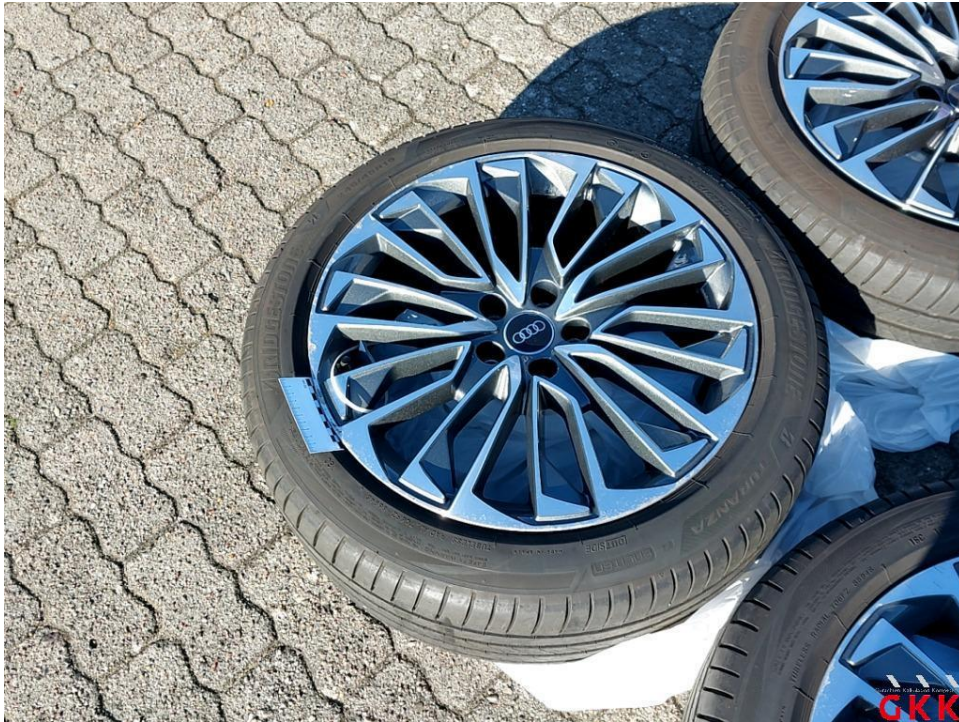
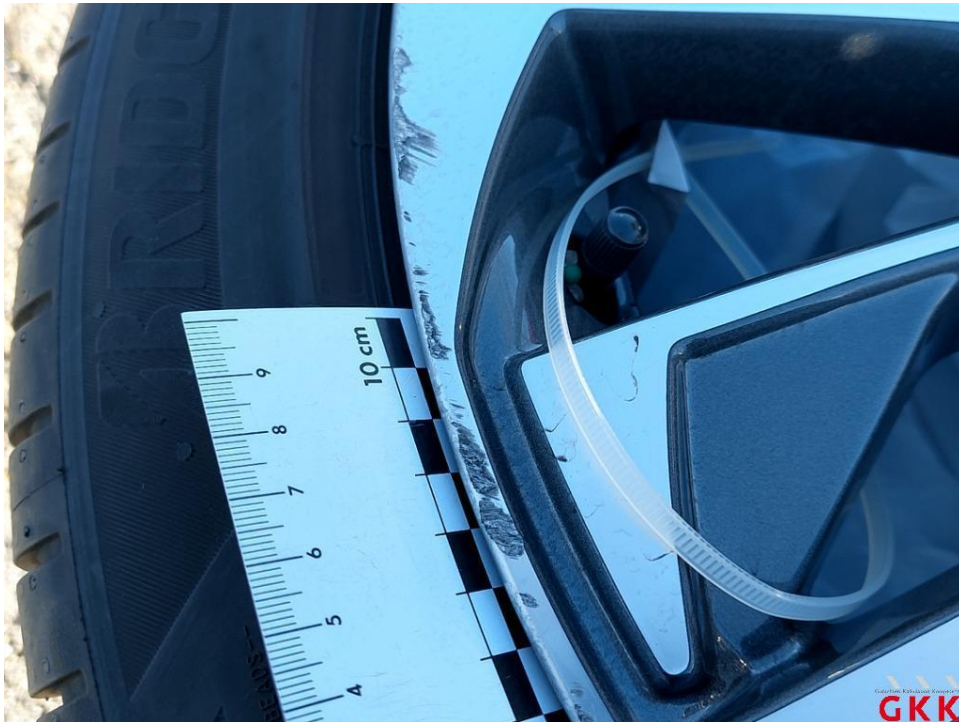
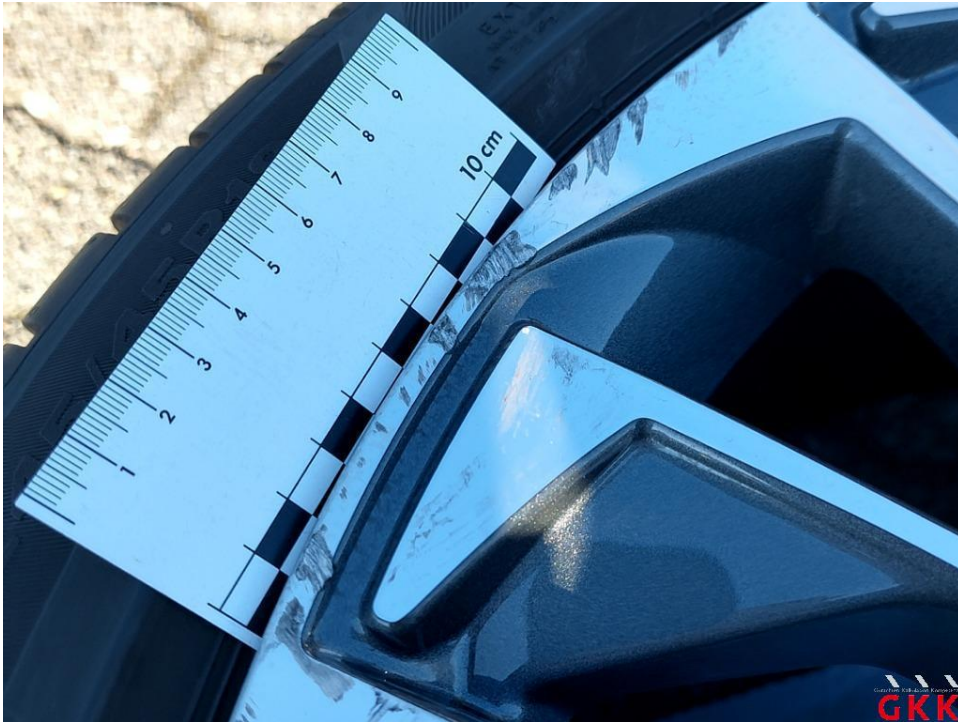
LM-Rad 1 x beiliegend, verkratzt (Bild 15, Bild 16, Bild 17)

Bild 15. LM-Rad, 1 x beiliegend, verkratzt, ersetzen

Bild 16. LM-Rad, 1 x beiliegend, verkratzt, ersetzen

Bild 17. LM-Rad, 1 x beiliegend, verkratzt, ersetzen

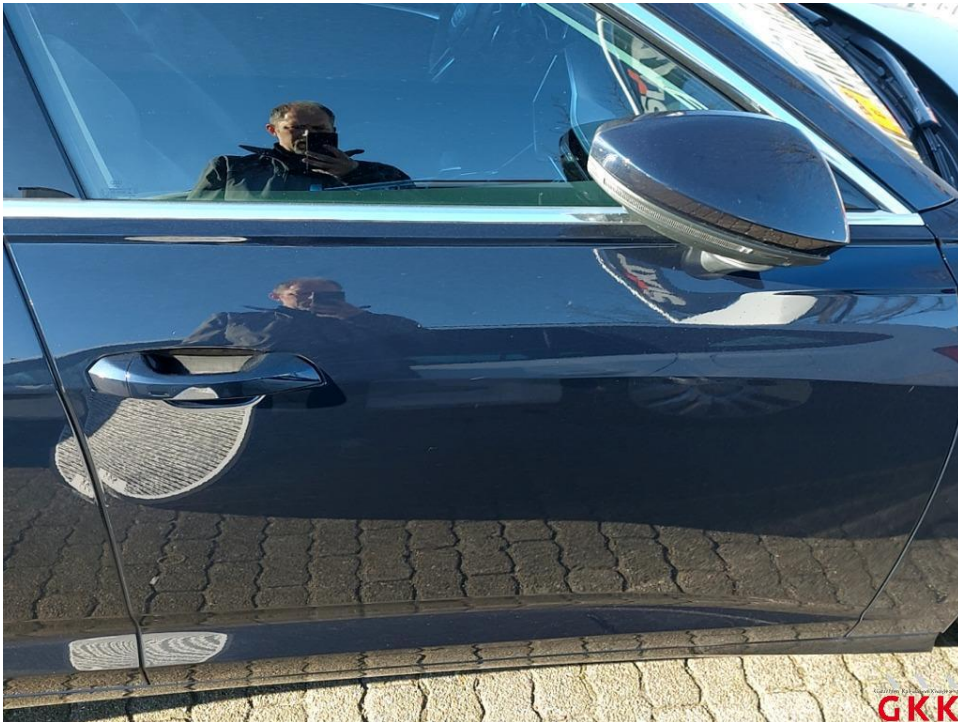
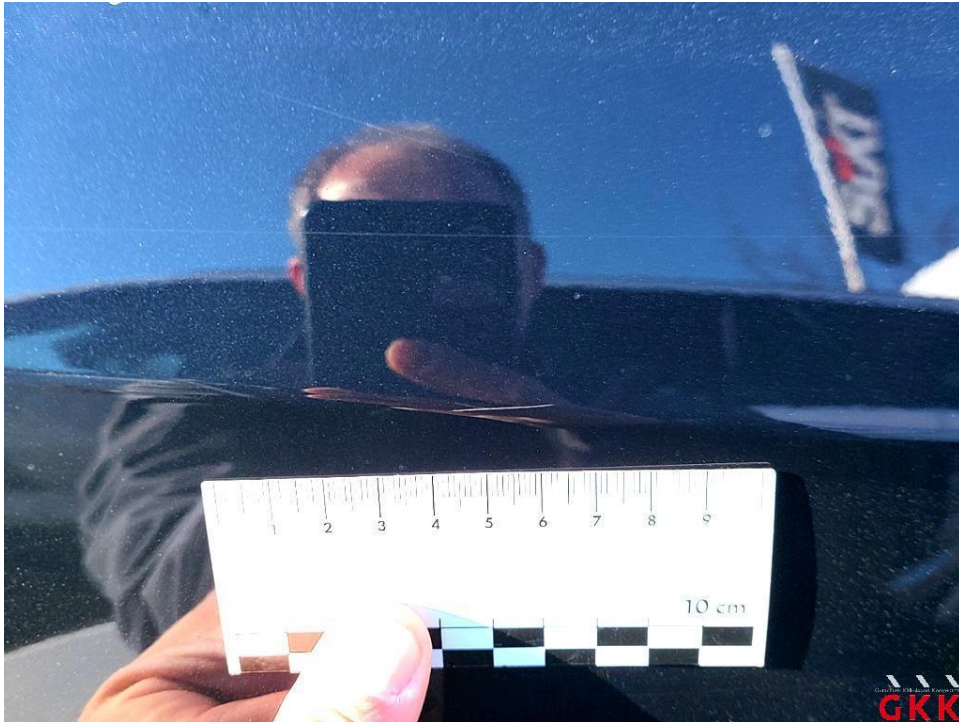
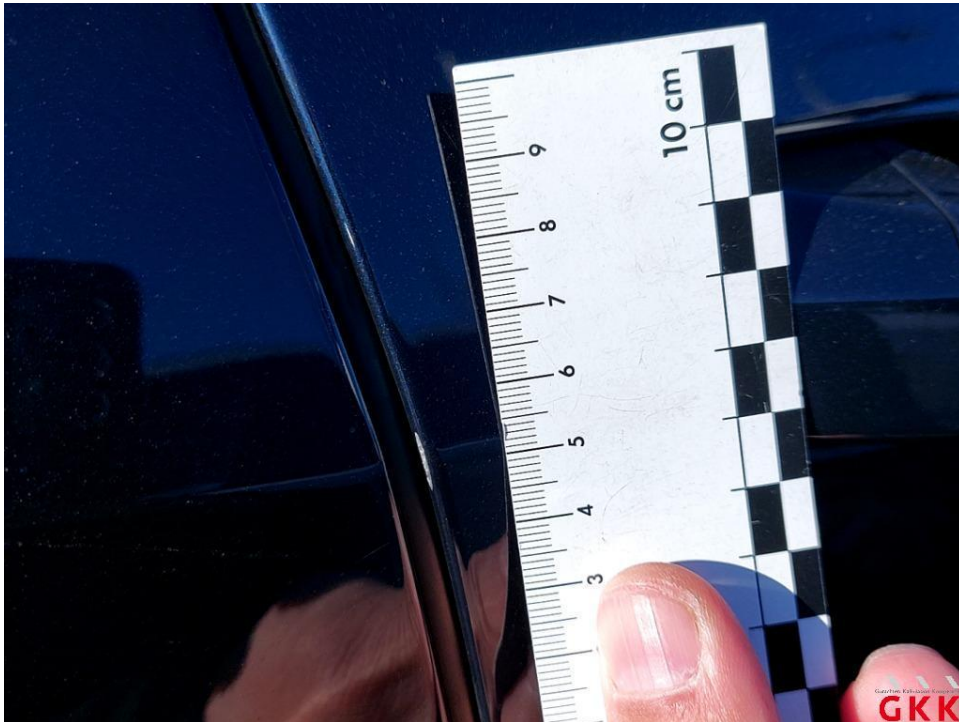
Tür vorne rechts, verkratzt (Bild 18, Bild 19, Bild 20)

Bild 18. Tür vorne rechts, verkratzt, lackieren

Bild 19. Tür vorne rechts, verkratzt, lackieren

Bild 20. Tür vorne rechts, verkratzt, lackieren

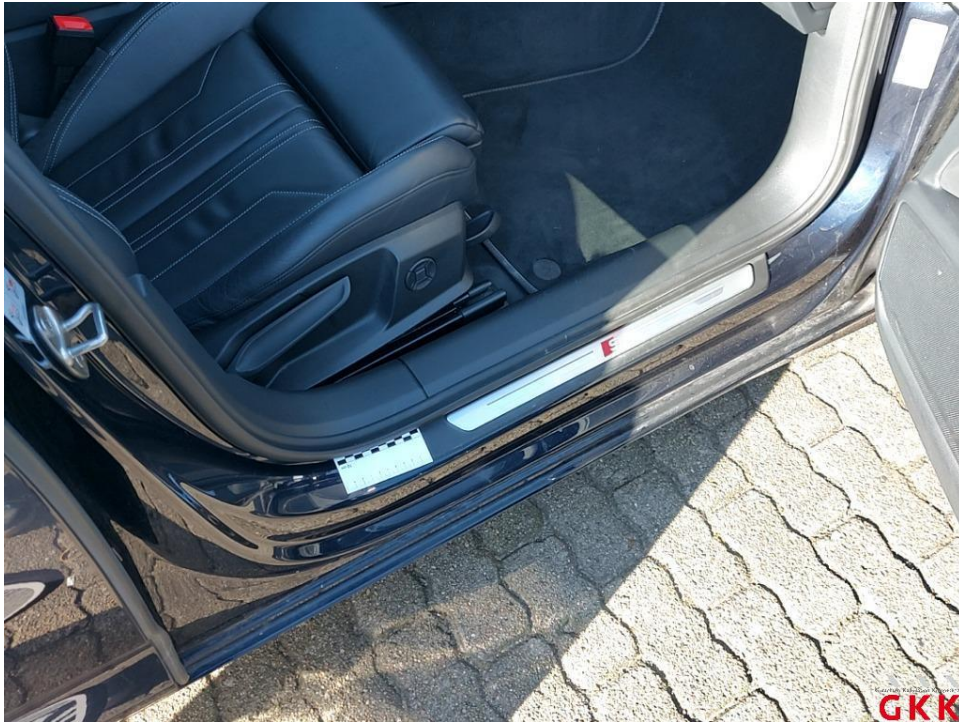
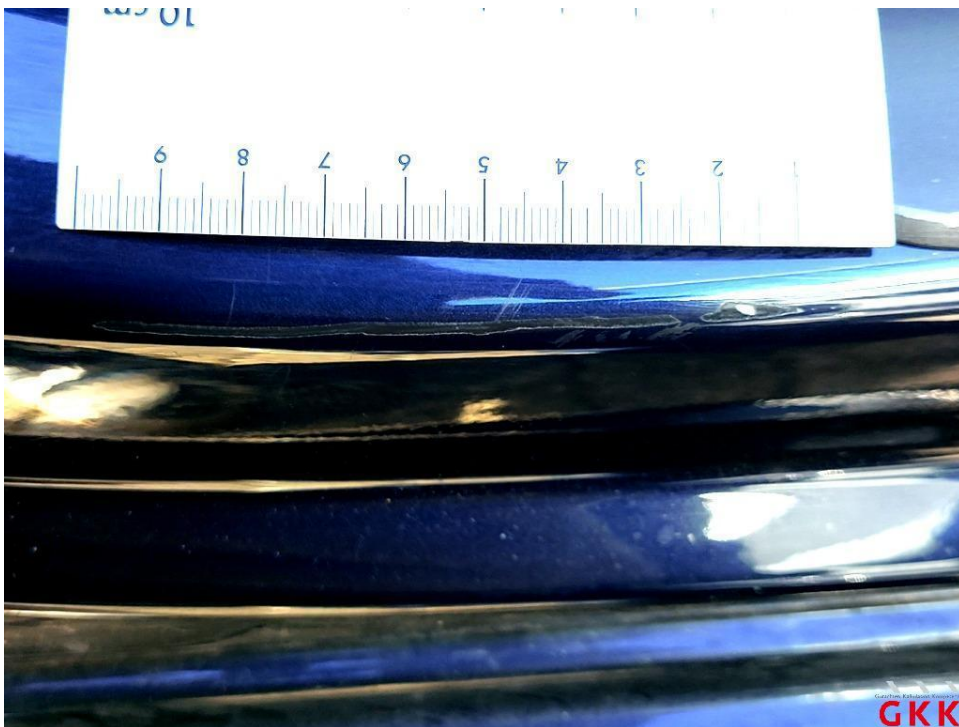
Tür vorne rechts Einstieg, verkratzt (Bild 21, Bild 22)

Bild 21. Tür vorne rechts, Einstieg, verkratzt, Spotlackieren

Bild 22. Tür vorne rechts, Einstieg, verkratzt, Spotlackieren

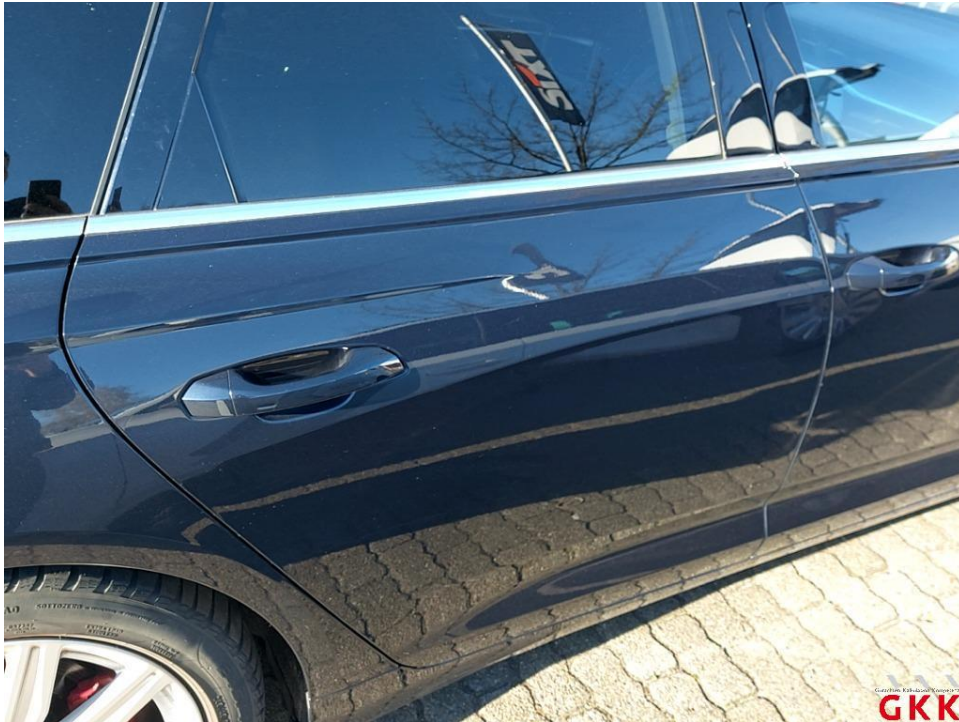
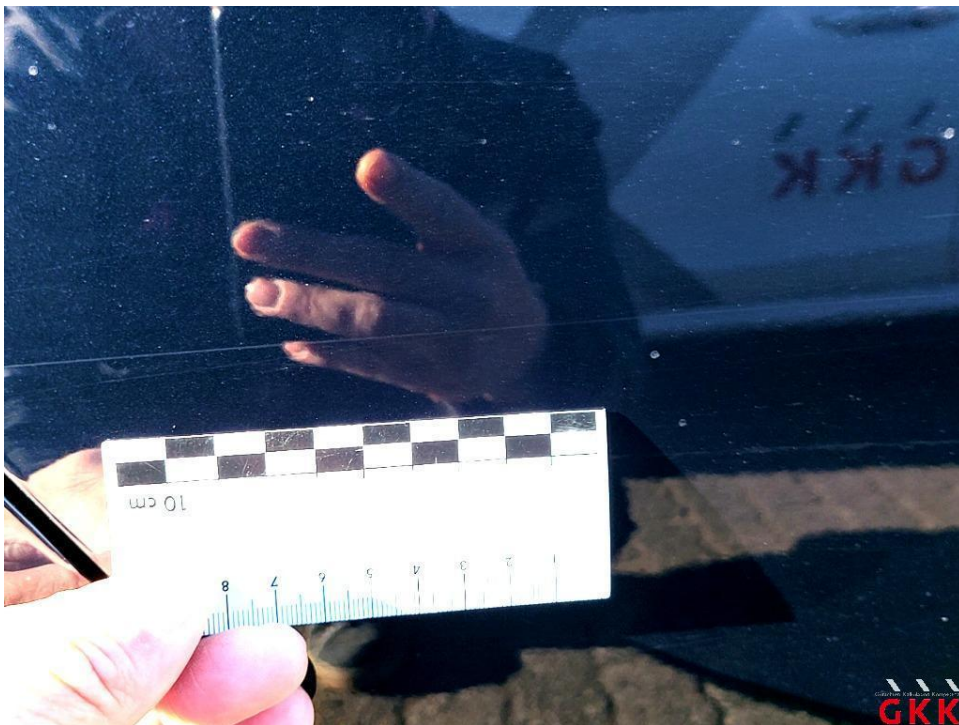
Tür hinten rechts, verkratzt (Bild 23, Bild 24)

Bild 23. Tür hinten rechts, verkratzt, auslegen, schleifen, polieren

Bild 24. Tür hinten rechts, verkratzt, auslegen, schleifen, polieren

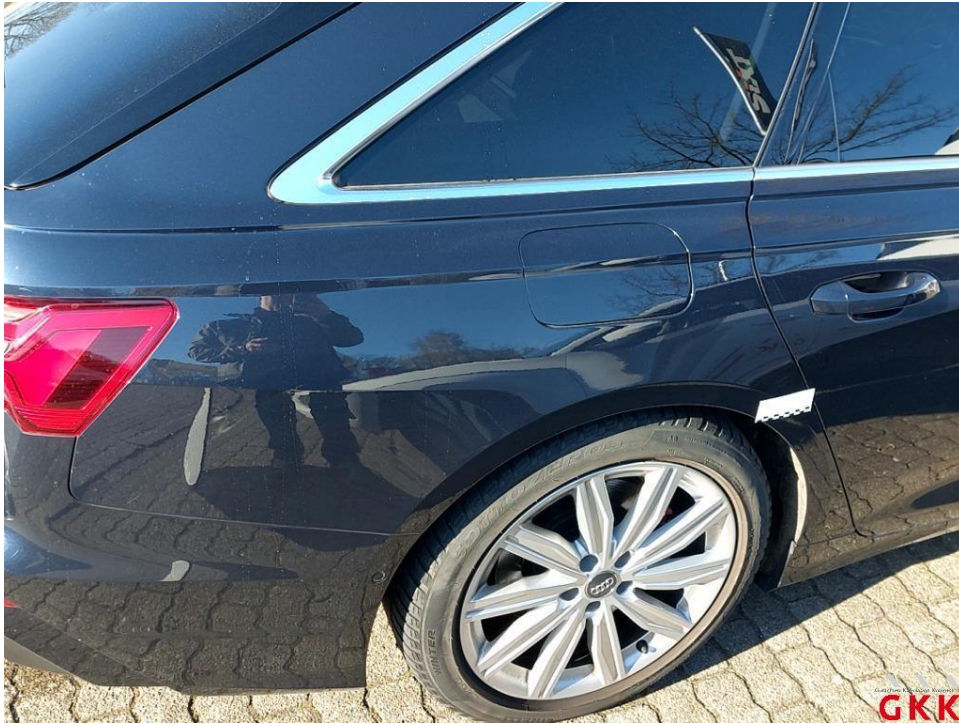
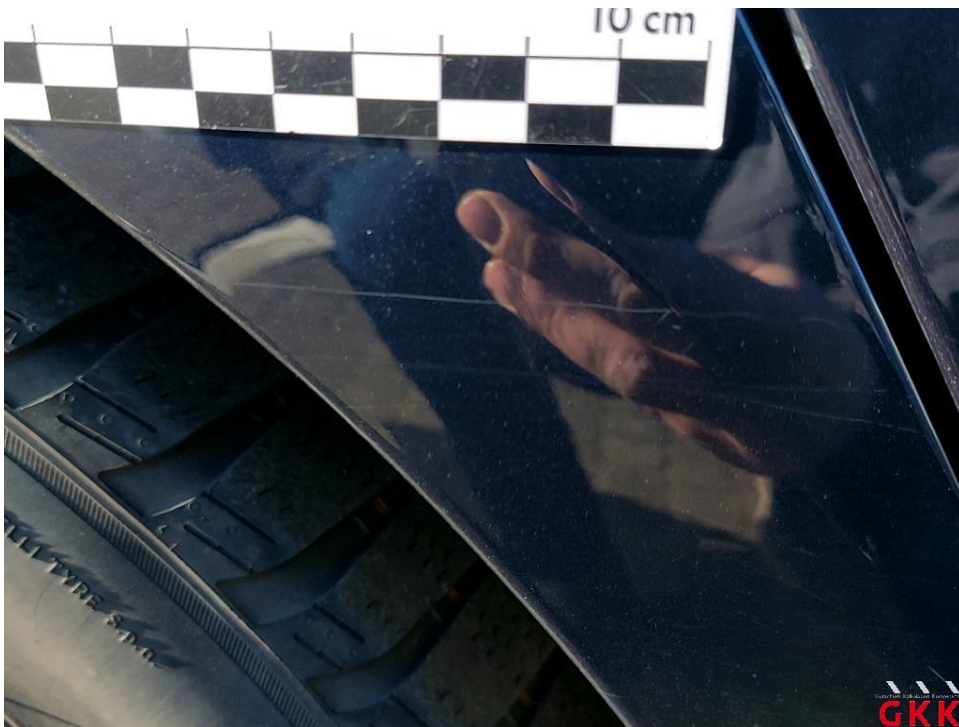
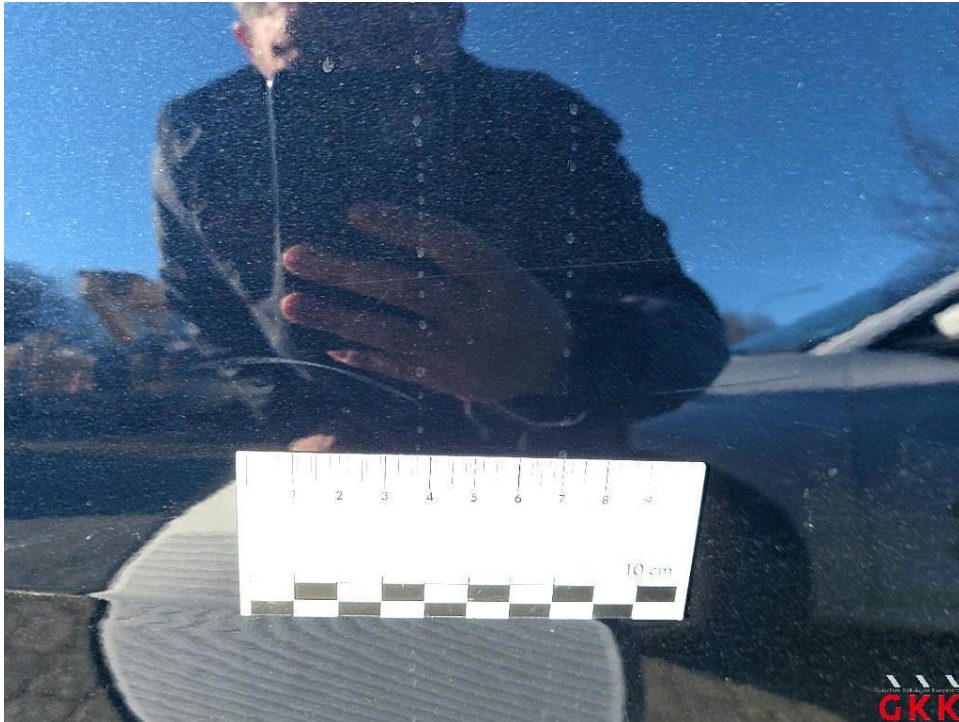
Seitenwand rechts, verkratzt (Bild 25, Bild 26, Bild 27)

Bild 25. Seitenwand rechts, verkratzt, lackieren

Bild 26. Seitenwand rechts, verkratzt, lackieren

Bild 27. Seitenwand rechts, verkratzt, lackieren

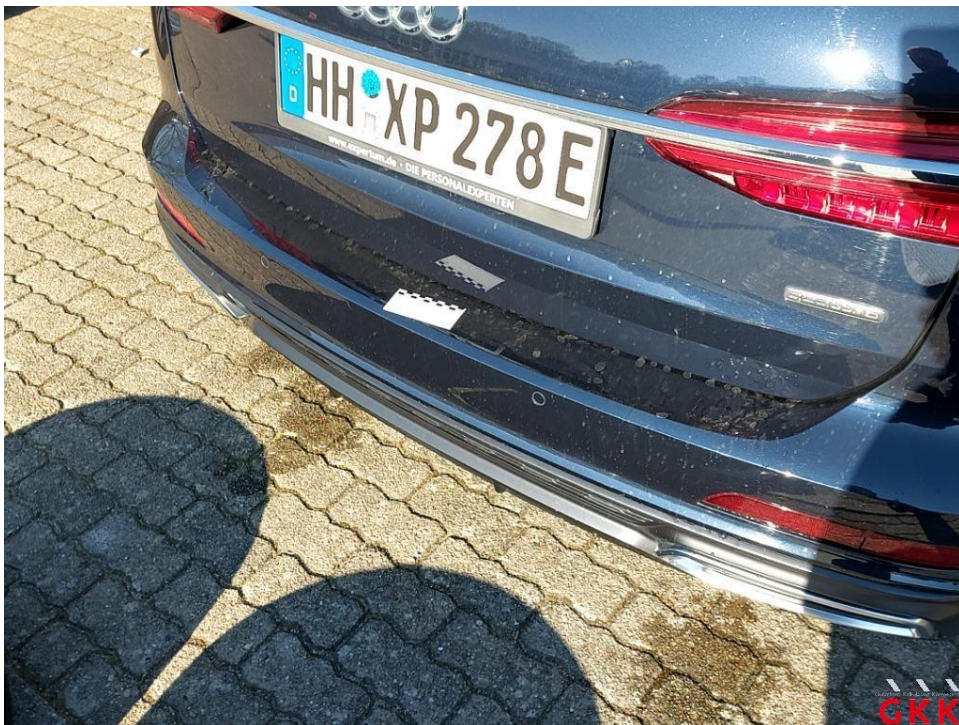
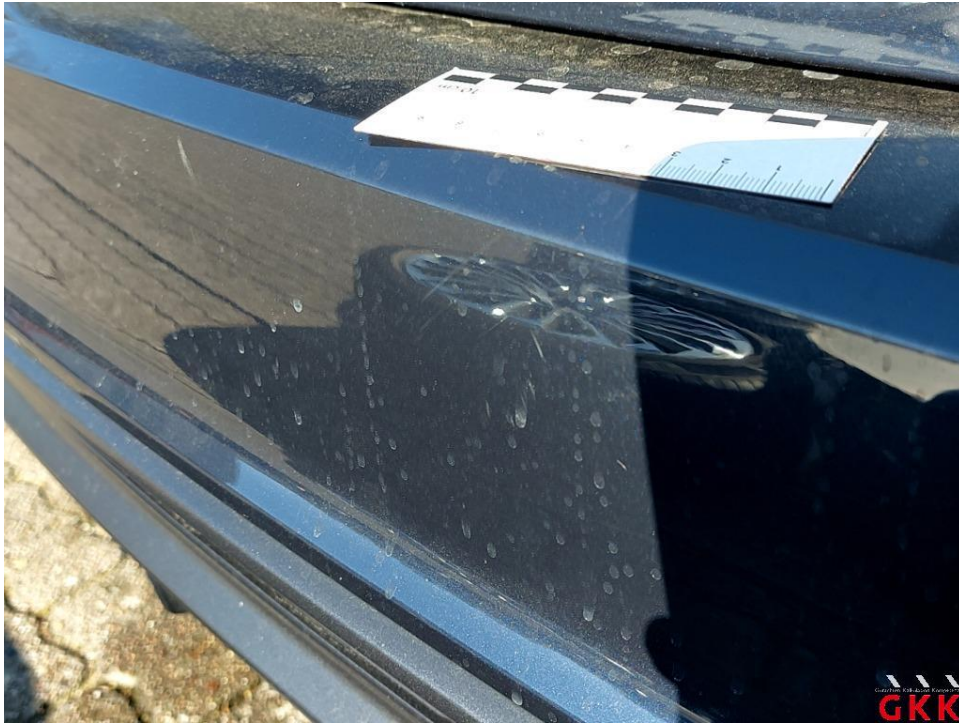
Stoßfänger hinten Verkleidung -lackiert-, verkratzt (Bild 28, Bild 29)

Bild 28. Stoßfänger hinten, Verkleidung -lackiert-, verkratzt, auslegen, schleifen, polieren

Bild 29. Stoßfänger hinten, Verkleidung -lackiert-, verkratzt, auslegen, schleifen, polieren

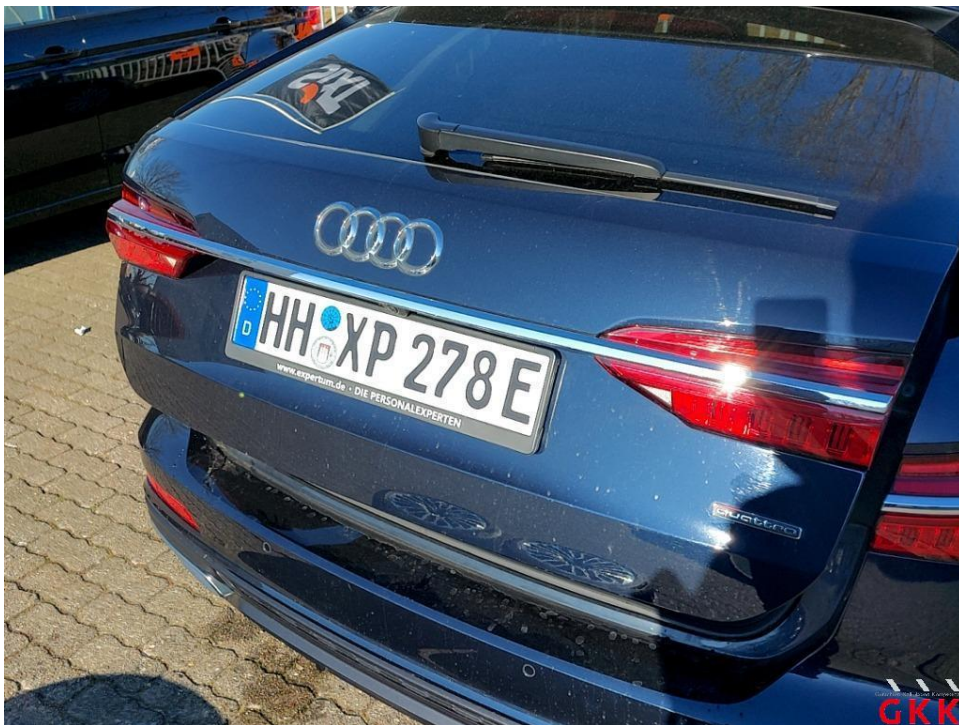
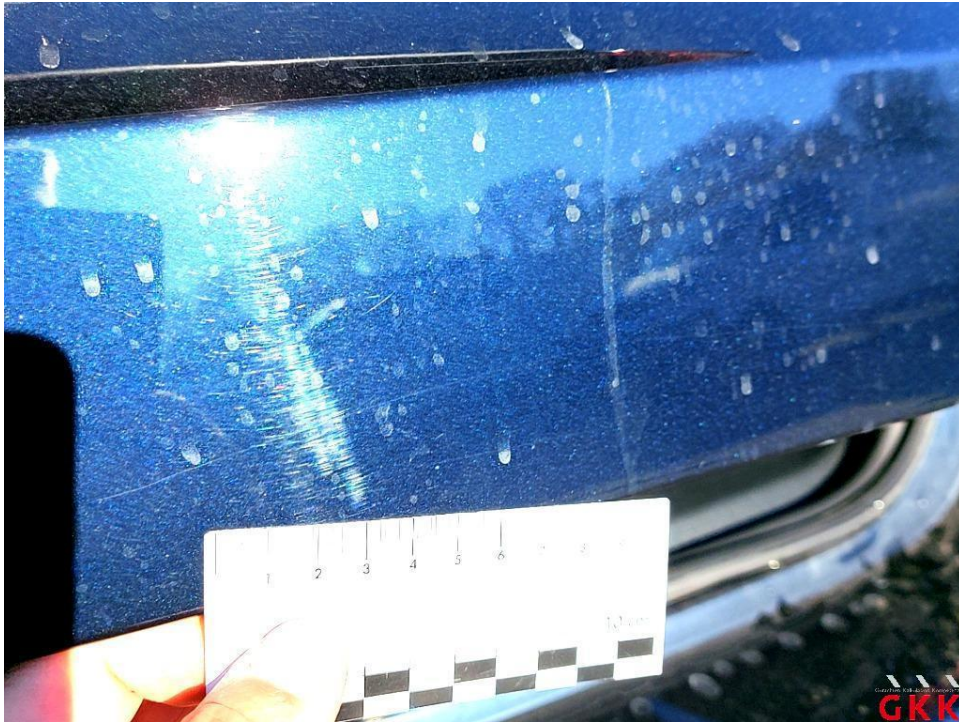
Heckklappe unterhalb, verkratzt (Bild 30, Bild 31)

Bild 30. Heckklappe, unterhalb, verkratzt, lackieren

Bild 31. Heckklappe, unterhalb, verkratzt, lackieren
