WBY61EF0805W96152

Zustandsbericht

Constructeur	BMW	Conditions d'inspection	Conditionnel : lumière/humidité/saleté
Type/Modèle	iX1 xDrive30 Sports Utility Vehicle5-türig 0 ccm 313 PS / 230 KW Elektrisch Automatik	Kilométrage (Lu)	37 191 km
Numéro de châssis	WBY61EF0805W96152	Première immatriculation	7 juil. 2023

Date d'inspection: 14 avr. 2025
Numéro de protocole: **39308340**

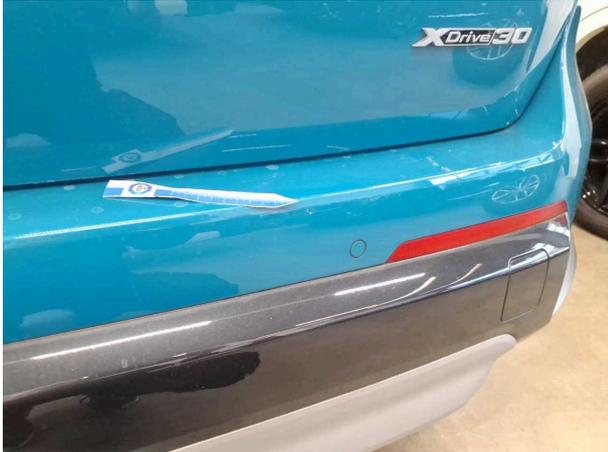
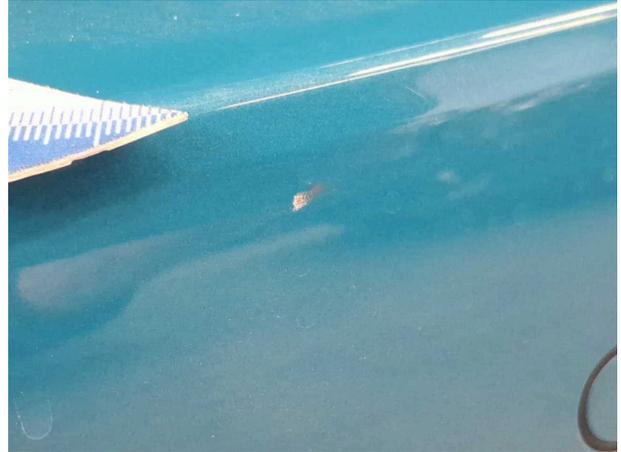
N°	Groupe de pièces	Description
1	Pare-chocs arrière	Pare-chocs arrière - Rayure(s) - Réparation intelligente
2	Roue / Pneumatiques	Pneumatique avant gauche - Cassé/déchiré - Remplacer

Domage #1: Pare-chocs arrière: Pare-chocs arrière - Rayure(s) - Réparation intelligente

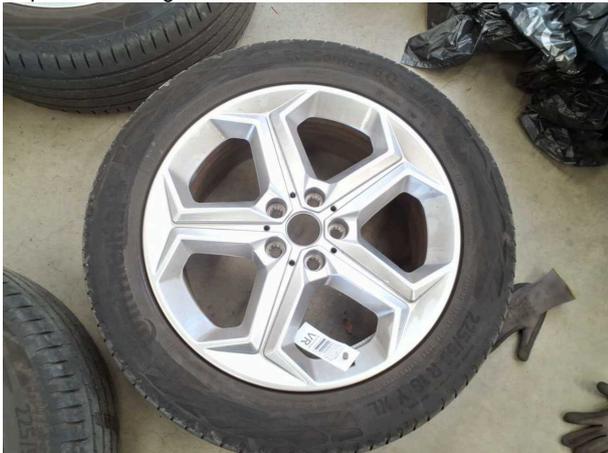
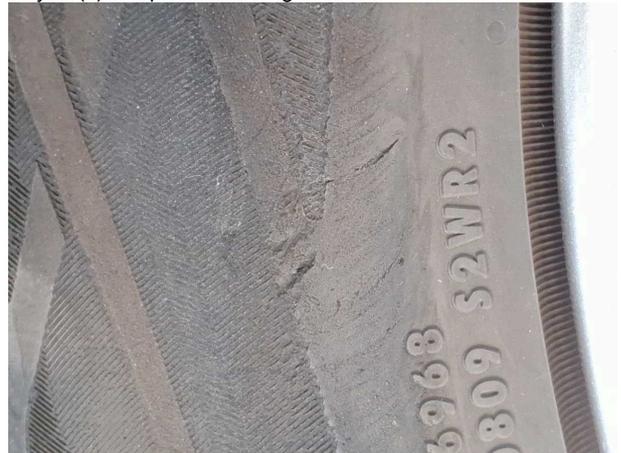
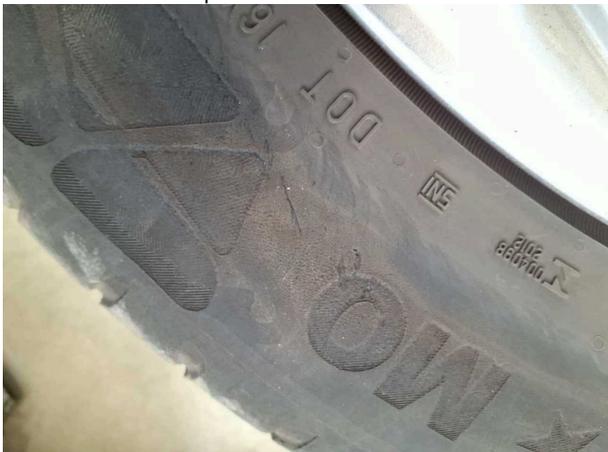
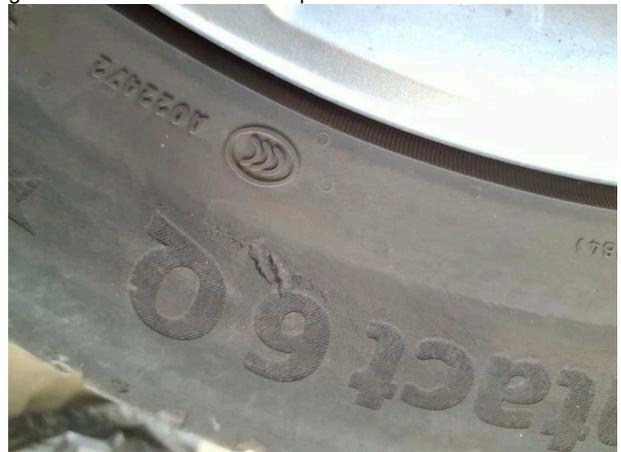
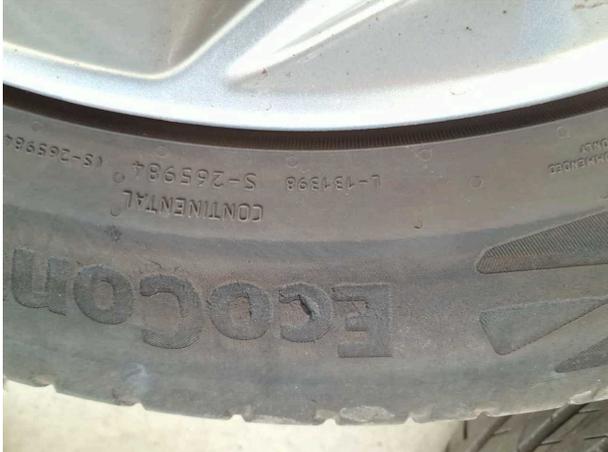
Domage #2: Roue / Pneumatiques: Pneumatique avant gauche - Cassé/déchiré - Remplacer

Domage #2: Roue / Pneumatiques: Pneumatique avant gauche -
Cassé/déchiré - Remplacer
